UNIVERSIDAD RICARDO PALMA
FACULTAD DE INGENIERÍA
PROGRAMA DE TITULACIÓN POR TESIS
ESCUELA PROFESIONAL DE INGENIERÍA CIVIL

**PROPUESTA DE GUÍA DE INTERVENCIÓN ANTE
DESLIZAMIENTOS PARA ASEGURAR LA TRANSITABILIDAD
EN CARRETERAS VECINALES**

**TESIS
PARA OPTAR EL TÍTULO PROFESIONAL DE
INGENIERO CIVIL**

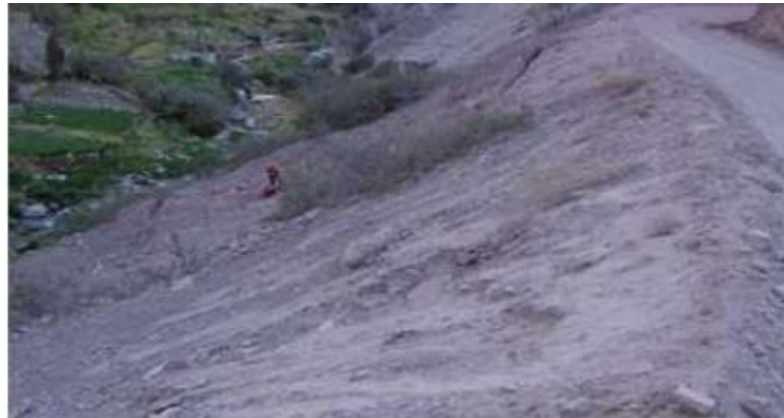
Tipo de deslizamiento: Deslizamiento rotacional

Figura N° 127: Progresiva 13+790.

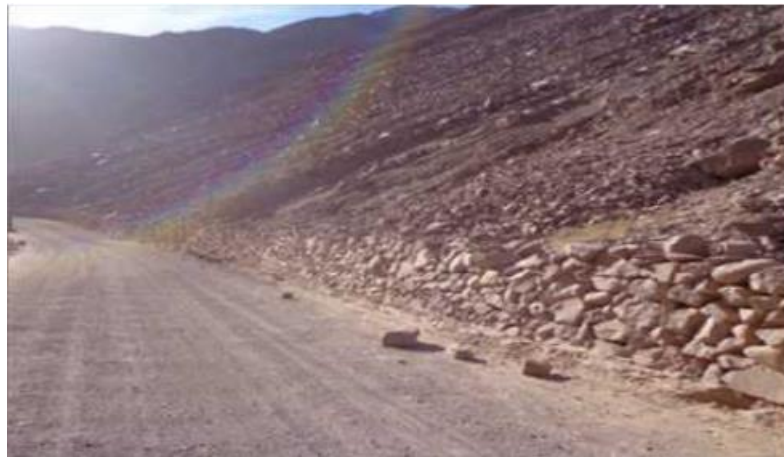
Tipo de deslizamiento: Caída de rocas

Figura N° 128: Zona crítica progresiva 17+320.

Medida de mitigación: Muro alcancía como barrera contra caídos de roca, construido con bloques de roca, suelo reforzado, o gaviones. Pueden construirse junto a trincheras para aumentar su capacidad de intercepción.

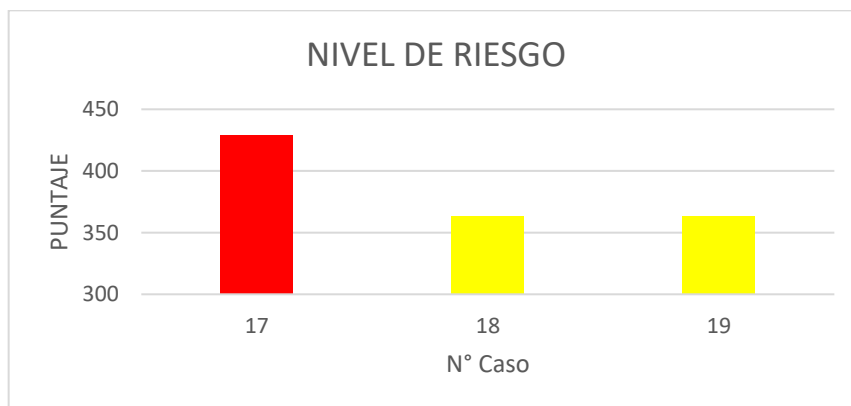
A continuación, se presenta el gráfico de barras de cada caso según el nivel de riesgo bajo, medio o alto de la carretera evaluada:

Figura N° 129: Nivel de riesgo en zonas críticas de la carretera.

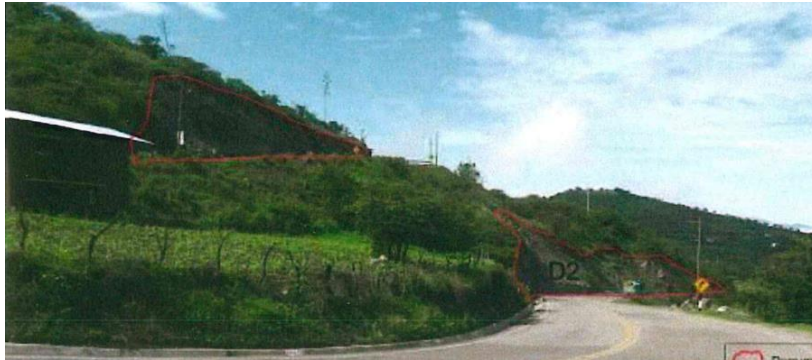
Tipo de deslizamiento: Caída de rocas

Figura N° 130: Progresiva 24+520.

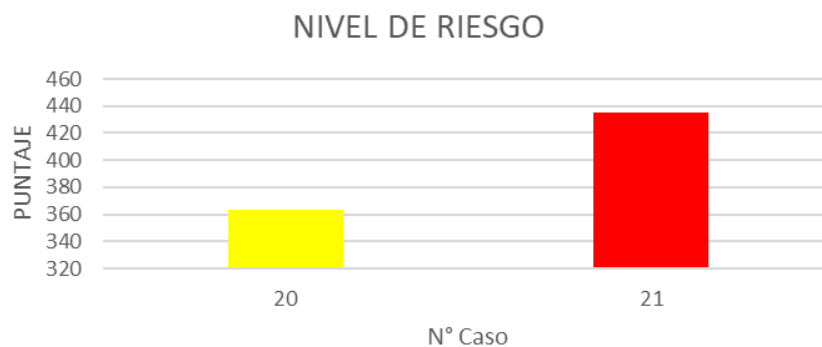
A continuación, se presenta el gráfico de barras de cada caso según el nivel de riesgo bajo, medio o alto de la carretera evaluada:

Figura N° 131: Nivel de riesgo en zonas críticas de la carretera.

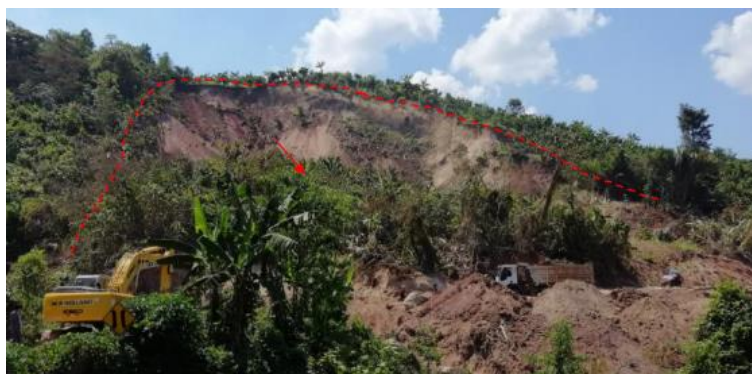
Tipo de deslizamiento: Deslizamiento rotacional

Figura N° 132: Progresiva 38+700.

Medida de mitigación: Trinchos para controlar la formación de surcos, zanjas de coronación para evitar la infiltración y alta precipitación. Muro de gaviones con subdren.

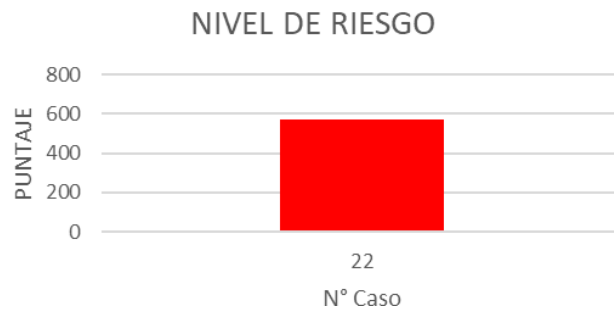
A continuación, se presenta el gráfico de barras de cada caso según el nivel de riesgo bajo, medio o alto de la carretera evaluada:

Figura N° 133: Nivel de riesgo en zonas críticas de la carretera.

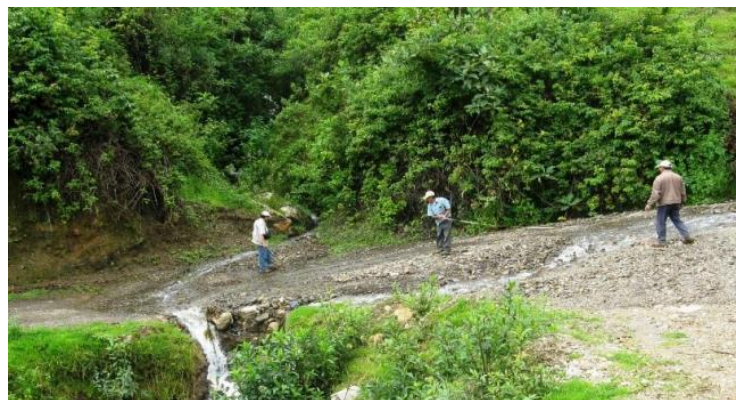
Tipo de deslizamiento: Deslizamiento traslacional

Figura N° 134: Zona crítica progresiva 1+039.

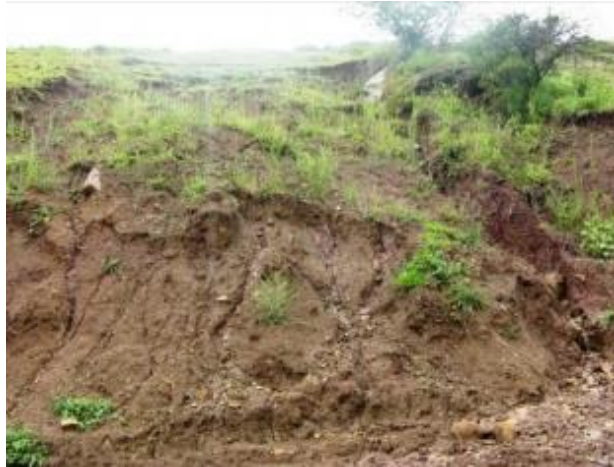
Tipo de deslizamiento: Deslizamiento traslacional

Figura N° 135: Zona crítica progresiva 2+060.

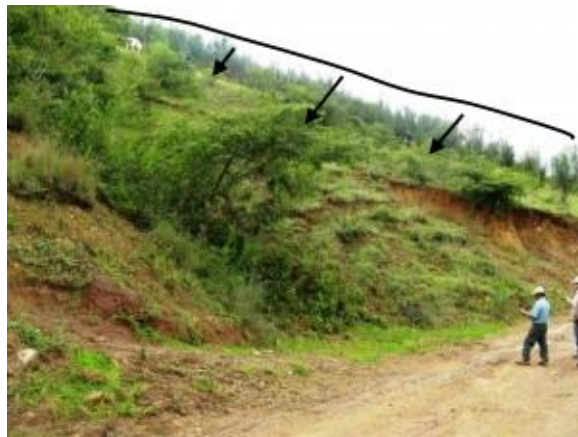
Tipo de deslizamiento: Deslizamiento traslacional

Figura N° 136: Zona crítica progresiva 2+180.

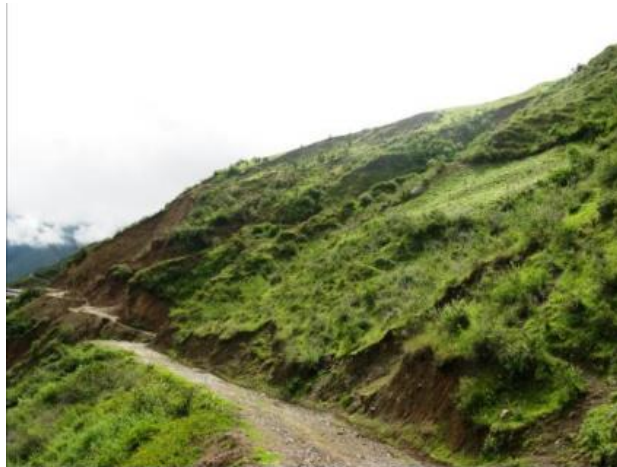
Tipo de deslizamiento: Reptación

Figura N° 137: Zona crítica progresiva 3+240.

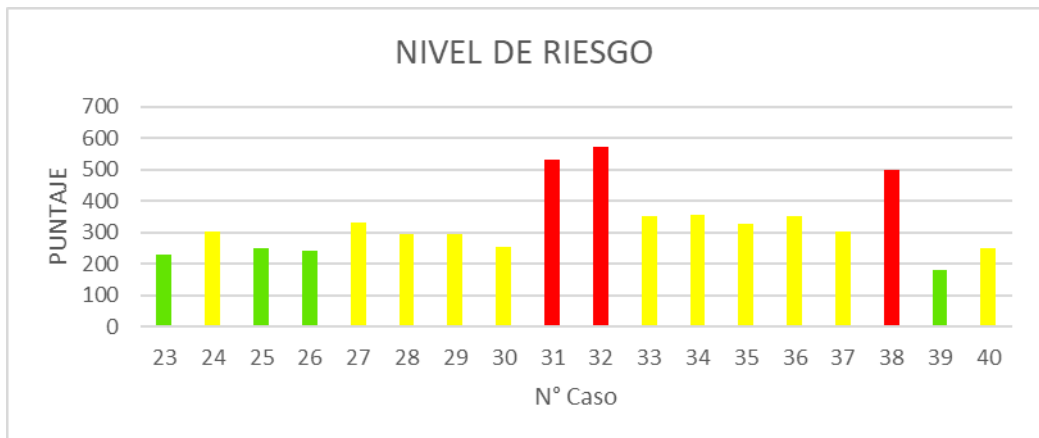
A continuación, se presenta el gráfico de barras de cada caso según el nivel de riesgo bajo, medio o alto de la carretera evaluada:

Figura N° 138: Nivel de riesgo en zonas críticas de la carretera.

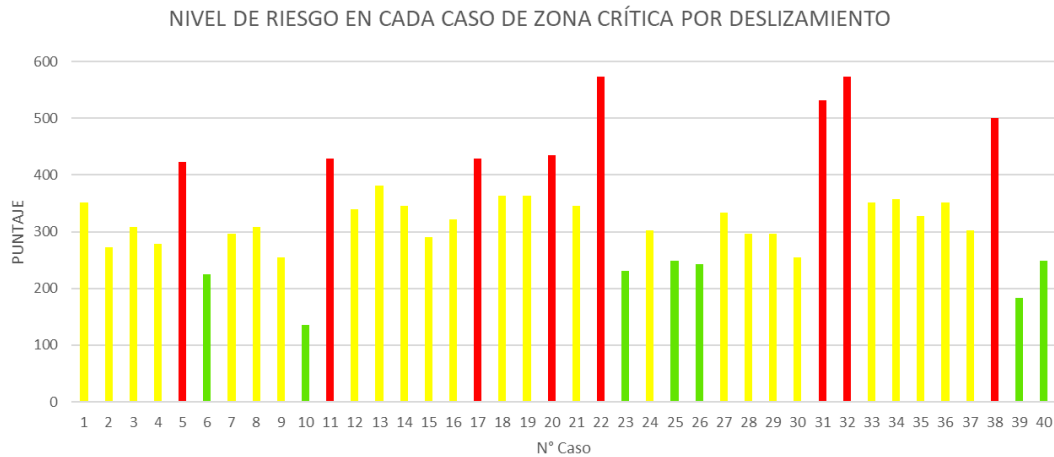
En la Figura N°142 se observan los niveles de riesgo de todas las zonas críticas estudiadas, siendo de mayor número las de un nivel medio de riesgo.

De 40 casos, se presentan 8 casos con un alto nivel de riesgo, teniendo así un 20% de casos con alto nivel de riesgo de deslizamiento. La probabilidad de que se interrumpa el tráfico es del 20%.

Figura N° 139: Nivel de riesgo en carreteras vecinales estudiadas.

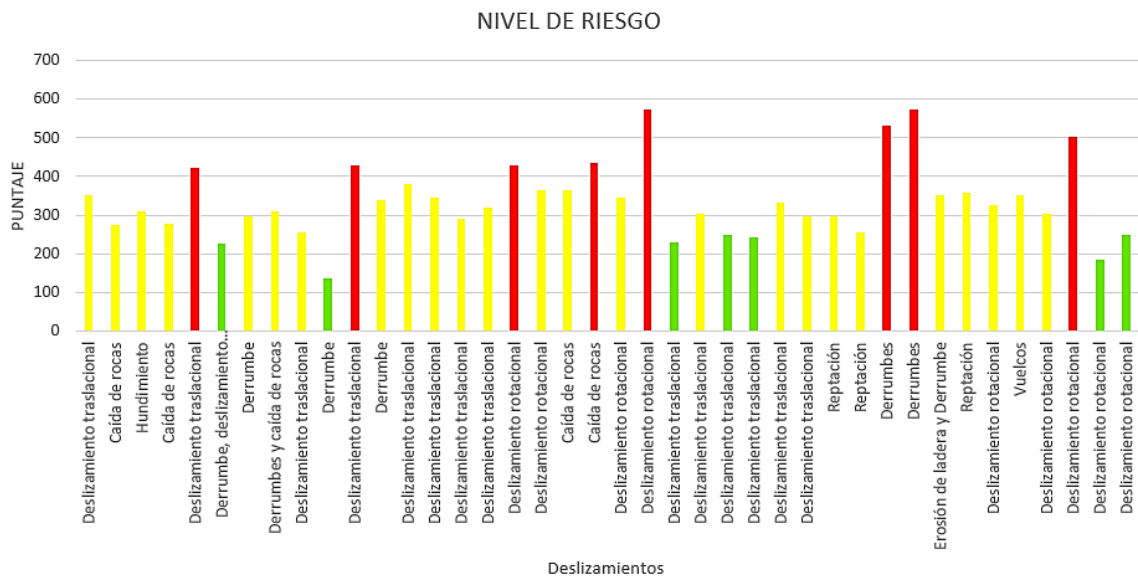
En la figura N°143 se observa la relación entre el tipo de deslizamiento y el nivel de riesgo en los casos evaluados de las carreteras vecinales. Entre los casos con mayor nivel de riesgo se encuentran 2 deslizamientos traslacionales, 3 deslizamientos rotacionales, una caída de rocas y 2 derrumbes.

Figura N° 140: Nivel de riesgo en carreteras vecinales por deslizamiento.

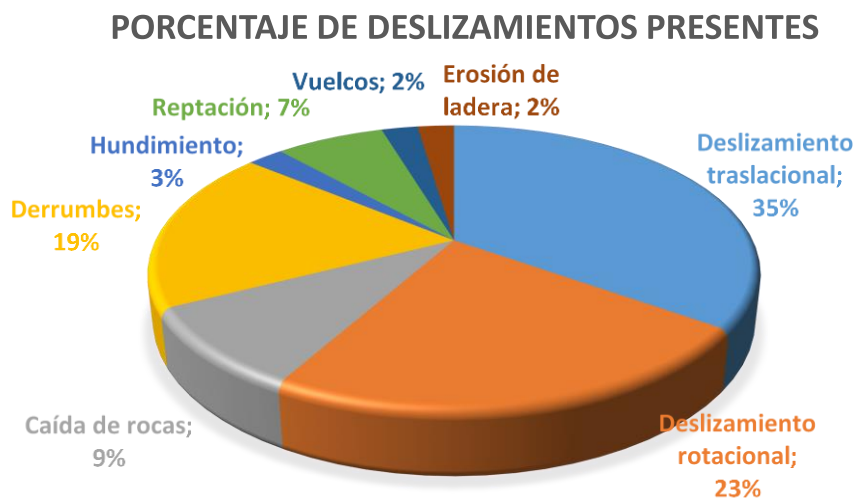
En la figura N°144 se puede observar que los deslizamientos traslacionales tienen presencia de un 35% en las zonas críticas evaluadas y es la falla que más se presenta. El deslizamiento rotacional es el segundo 23% del total de casos. El deslizamiento que menos se presentó en los casos evaluados es la erosión de ladera, que representa el 2% del total.

Figura N° 141: Porcentaje de los deslizamientos presentes en los casos evaluados.
