## Caractérisation des dommages au choc de composites stratifiés aéronautiques : application à la chute d'objets

# Caractérisation des dommages au choc de composites stratifiés aéronautiques : application à la chute d'objets

## *Characterization of impact damage of aeronautical composites laminates: application to falling objects*

This study deals with the characterization of the damage induced by a low impact test on carbon/epoxy laminates (M21/T700GC). Four different sequences have been tested under two different experimental conditions. Even if these two conditions totally depend upon the impactor mass, they remain constant as far as the energy point of view is concerned. Different experimental techniques have been used to measure the indentation: strain gages and high speed video camera. To evaluate the damages in the laminates the impactor produces, an infrared camera and ultrasound analyses are carried out. These different techniques lead to a better understanding of the low impact effect.

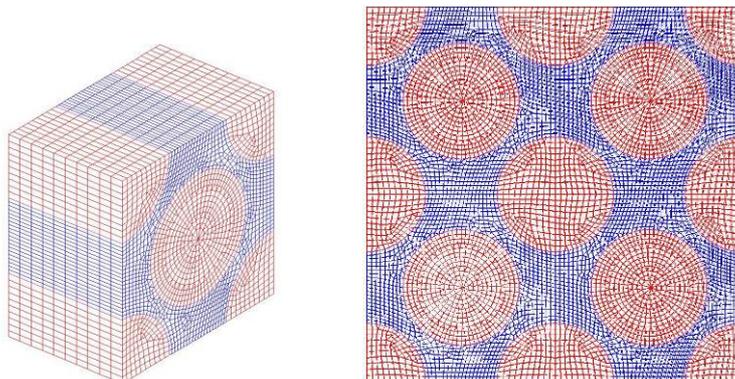
Fig. 1. Les VER tridimensionnels de l'UD dédiés à la variabilité des propriétés mécanique.

Les essais de traction quasi-statique ont été réalisés sur une machine d'essai hydraulique Instron 8500 de l'IMFS. Les mesures de déformations ont été effectuées avec un extensomètre bidimensionnel INSTRON W-E402-G. Les valeurs identifiées ont été reportées dans le tableau 1. Expérimentalement, seules les propriétés dans le plan du stratifié sont accessibles. Ce matériau étant destiné à subir des sollicitations hors plan, les propriétés mécaniques élastiques tridimensionnelles du pli UD élémentaire sont reconstruites à l'aide de la théorie de l'homogénéisation des milieux périodiques. Les simulations sont menées à l'aide du code éléments finis Cast3M - CEA. Les modèles éléments finis du Volume Élémentaire Représentatif utilisés dans cette étude sont présentés sur la figure 1. Ce modèle éléments finis permet de faire varier l'espacement des fibres et ainsi de prendre en compte la variabilité des propriétés mécaniques du pli élémentaire tridimensionnel. Les caractéristiques mécaniques nominales sont résumées dans le tableau 1.

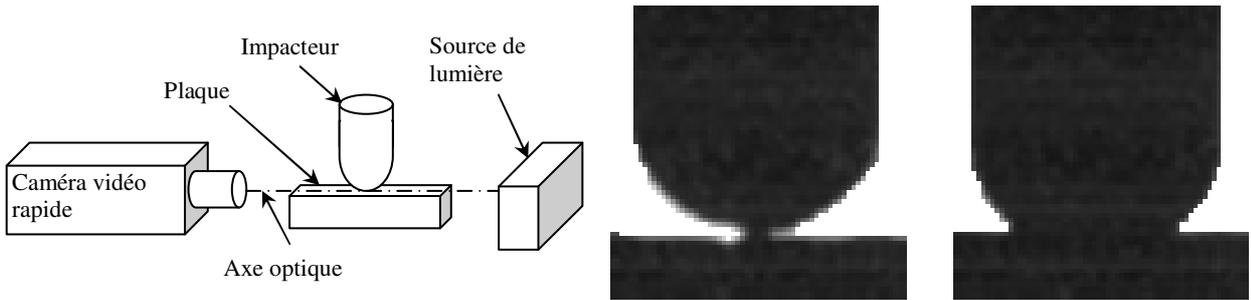
(a) Mise en œuvre de la caméra vidéo rapide (b) Image avant impact (c) image pendant impact  
 Fig. 2. Mise en œuvre de la caméra vidéo rapide en ombre chinoise (a) et exemple d'image obtenue avant l'impact (b) et pendant l'impact (c)

Une caméra ultrarapide CR600x2 [5] est utilisée pour enregistrer la cinématique de la plaque. Un champ de 19,3 par 19,3 mm est cadré sur une plage de 64x64 pixels. La résolution spatiale est donc d'environ 300 µm/pixel. L'acquisition est effectuée à une cadence de 30000 images par seconde et une dynamique de 10 bits par pixel, soit à près de 1,3 Gbit/s. Les 8 Go de mémoire embarquée dans la caméra permettent d'acquérir une séquence de plus de 49 secondes. Ainsi le déclenchement de la caméra peut être effectué manuellement sans risque de perdre une partie de l'événement. L'axe optique de la caméra est placé dans le plan de la plaque. La caméra équipée d'un objectif Nikon 24-85 mm / 2,8D-4 est installée à une distance d'environ 80 cm de l'axe de l'impacteur afin minimiser les distorsions optiques. Une source de lumière uniforme est utilisée à l'arrière de la tour de chute afin d'acquérir la scène en ombre chinoise.

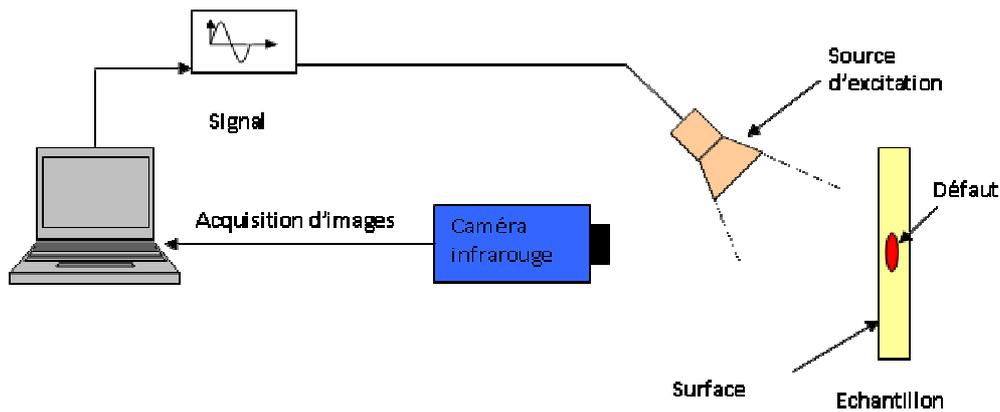
Fig. 3. Représentation du contrôle en thermographie infrarouge active.

L'expertise des plaques impactées est réalisée à l'aide de la thermographie infrarouge active. C'est une technique de contrôle non destructif émergente qui consiste à chauffer de manière contrôlée la surface du matériau inspecté et à mesurer l'évolution de température résultante grâce à une caméra infrarouge (figure 3). Dans le cas où la pièce observée présente un défaut, la répartition de chaleur dans la pièce est modifiée et une analyse fine du thermogramme par des traitements d'images dédiés permet de mettre en évidence des discontinuités caractéristiques du défaut.

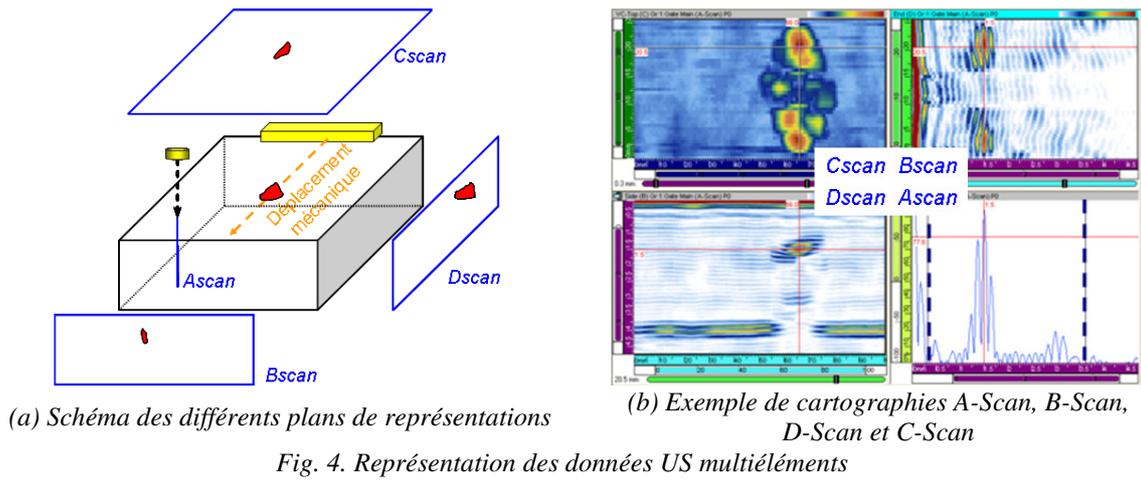
Fig. 4. Représentation des données US multiéléments

Les défauts dans les zones impactées ont également été vérifiés à l'aide d'un contrôle ultrasons. Ce contrôle par ultrasons consiste à propager des ondes acoustiques dans la pièce à contrôler et à mettre en évidence les discontinuités dans le matériau composite stratifié. Depuis quelques années, les moyens de contrôle conventionnels ont évolué et le contrôle peut être effectué à l'aide de traducteurs multiéléments. Les données obtenues sont alors visualisées au moyen de cartographies C-Scan qui correspondent à une vue de dessus de la pièce contrôlée (cf. figure 4). La vue C-Scan représente, en échelle de couleurs, l'amplitude (ou le temps de vol) des données d'acquisition (ou signaux A-Scan) obtenues au cours de la séquence de tirs dans une porte de mesure définie.

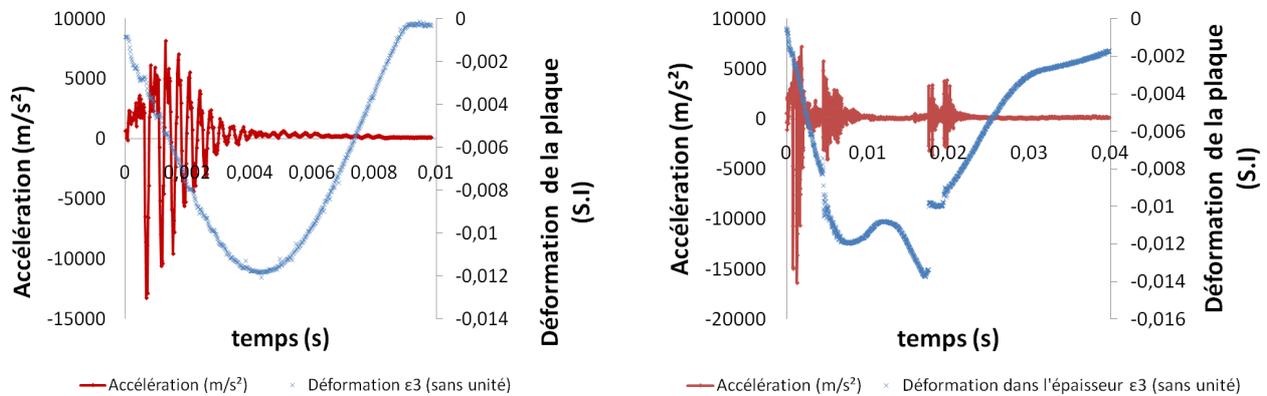
Fig. 5. Evolution en fonction du temps de l'accélération brute de l'impacteur et de la déformation au dos de la plaque pour les éprouvettes a)  $[(\pm 45)_8]_s$  testée pour une masse de 2,5 kg à 4,5m/s et b)  $[(\pm 45)_8]_s$  testée pour une masse de 98kg à 0,73m/s

L'instrumentation du dispositif d'essai a permis de recueillir l'accélération au point d'impact en fonction du temps. La déformation totale de la face arrière de la plaque au droit du point d'impact a également été enregistrée en fonction du temps. Le logiciel d'analyse d'images (ImageJ) a permis de traiter les images acquises par la caméra rapide et de déterminer le déplacement de l'impacteur en fonction du temps ainsi que l'indentation maximale au point d'impact. Les jauges ont permis d'enregistrer la déflexion de la plaque dans le cas où l'impact est réalisé par un impacteur de faible masse. Les résultats des plaques  $[(\pm 45)_8]_s$  sont présentés sur les figures 5, 6.

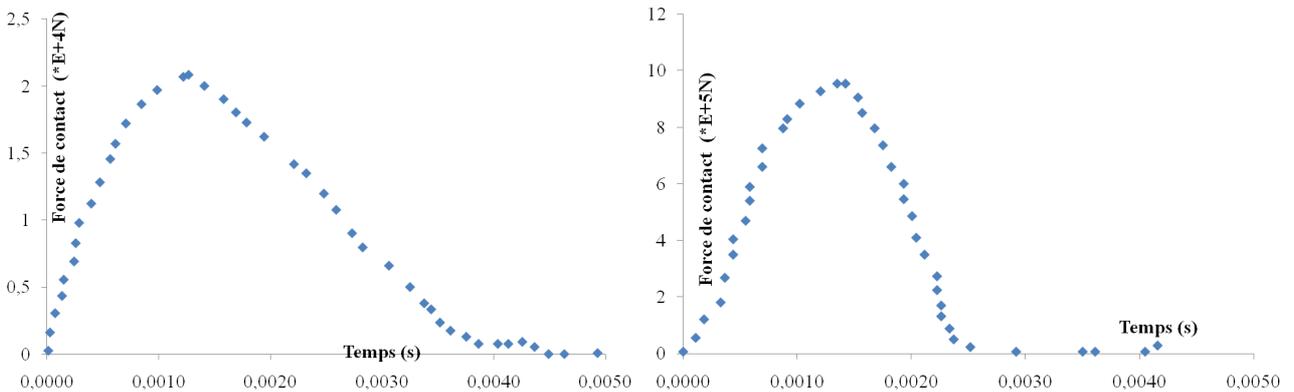
Fig. 6. Evolution en fonction du temps de l'effort de l'impacteur sur la plaque pour les éprouvettes a)  $[(\pm 45)_8]_s$  testée pour une masse de 2,5 kg à 4,5m/s et b) éprouvettes  $[(\pm 45)_8]_s$  testée pour une masse de 98kg à 0,73m/s

Grâce aux images acquises par caméra rapide, il a été constaté de multiples contacts entre la plaque et l'impacteur qui sont à l'origine des oscillations. Afin d'illustrer nos propos, et dans le souci de ne pas alourdir le présent document, seule une plaque représentative de l'essai commenté sera présentée. L'inspection visuelle d'une plaque correspondant à un empilement  $[0/90]_{4s}$  testée pour une masse de 98 kg à 0,73 m/s est présentée sur la figure 7a.

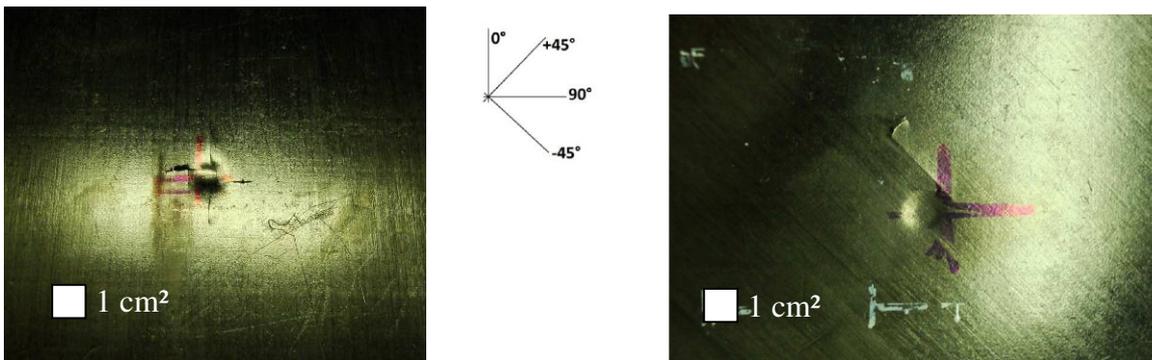
Fig. 7. Photographies de la surface impactée de deux plaques d'empilement a)  $[0/90]_{4s}$  b)  $[-45/0/45/90]_{4s}$  testées dans les mêmes conditions de choc : pour une masse de 98 kg à 0,73 m/s

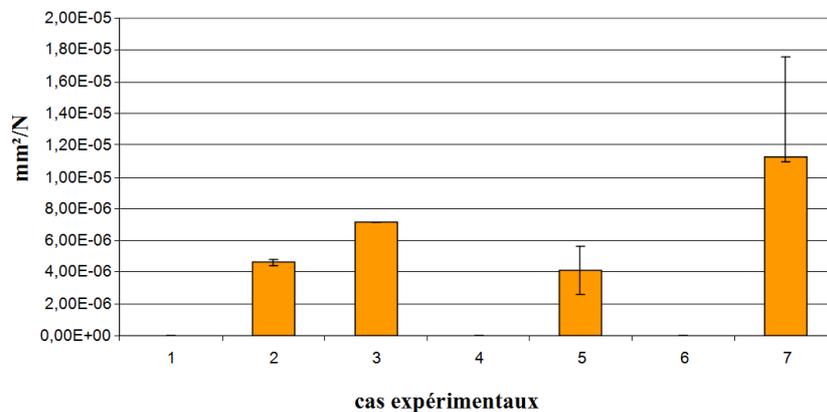
Fig. 8. Résultats expérimentaux des indentations permanentes mesurées juste après l'impact sur les éprouvettes présentées dans la tab. 2 et la figure 8

La mesure de l'indentation permanente des plaques est présentée sur la figure 8. La profondeur d'indentation représente la différence entre le point le plus bas de l'indentation et la surface plane de la plaque.

Les éprouvettes testées aux conditions expérimentales 4,5 m/s et 2,5 kg ne présentent pas d'indentation permanente.

Le stratifié  $[(\pm 45)_8]_s$  présente une indentation permanente après impact plus importante que les autres stratifiés. L'indentation est notamment deux fois plus importante que celle des stratifiés  $[0/90]_{4s}$ . De plus, les stratifiés  $[90/0]_{4s}$  présentent une indentation plus importante que les stratifiés  $[0/90]_{4s}$ . Les stratifiés quasi-isotropes présentent le moins d'indentation.

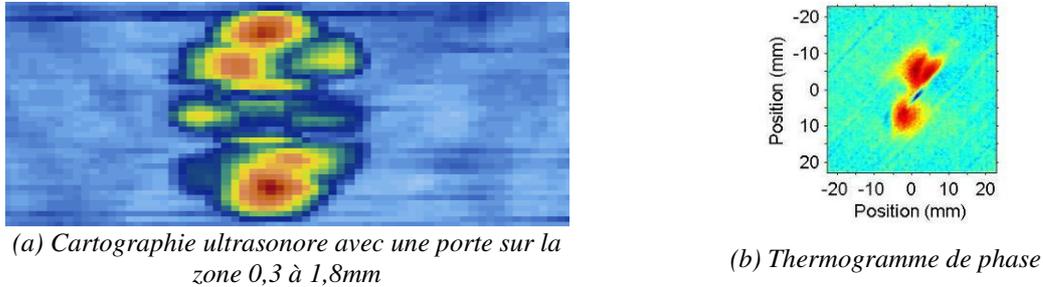
Fig. 10. Exemples d'analyse du délaminage dans l'épaisseur de l'éprouvette n°5

Une analyse fine des résultats obtenus permet également de déterminer la forme du défaut dans l'épaisseur, c'est-à-dire de déterminer l'orientation du délaminage le long de l'empilement. Sur la figure 10, nous proposons deux images obtenues lors des contrôles menés par ultrasons multiéléments et par thermographie infrarouge active. Ces images mettent en évidence différents lobes qui apparaissent au fur à mesure de l'inspection dans l'épaisseur de la plaque stratifiée. Ces lobes correspondent en fait à la géométrie du délaminage dans l'épaisseur de la pièce. On s'aperçoit également que leur direction correspond à la direction des plis adjacents à la côte considérée.
