Ville Tiljander

HISSIEN JOHTEIDEN SAUMAKOHTIEN SUUNTAUSVIRHEIDEN IDENTIFIOIMINEN MITTAUSDATASTA

Manuaalisen laskennan automatisoiminen
verkkosovellukseksi triaksiaalisen kiihtyvyyssanturin
mittausdatasta

Kandidaatintyö
Tekniikan ja luonnontieteiden tiedekunta
Tarkastaja: Prof. Veli-Pekka Pyrhönen
Maaliskuu 2022

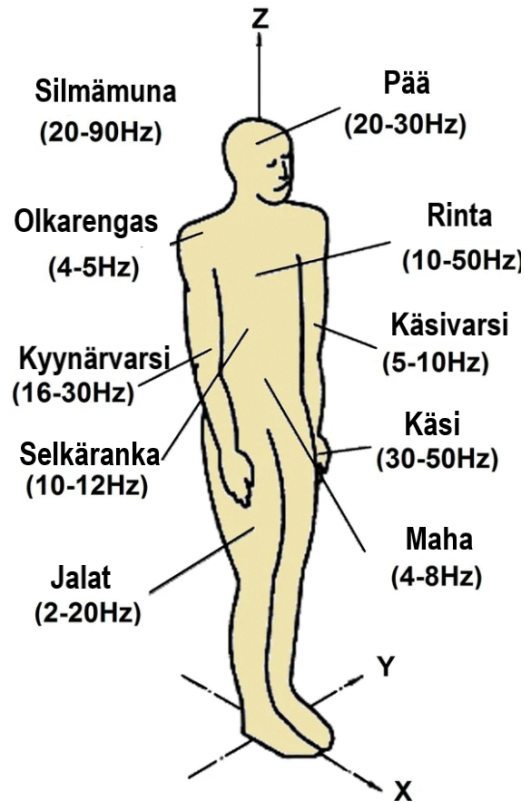
Kuva 2.1. Ihmiskehon resonanssitaajuudet [2, s. 378]

Hissien käyttäjien näkökulmasta hissien värinä, värinä ja heiluminen voivat vaikuttaa ajomukavuuteen negatiivisesti. Ihmiskeho on herkkä matalille taajuuksille, sillä ihmisen keho ja elimet alkavat harmonisoimaan. Kuvassa 2.1 on esitetty ihmiskehon eri elinten resonanssitaajuuksia.

Kuvasta huomataan, että ihmiskeho reagoi vahvasti mataliin taajuuksiin, joten matalia ongelmataajuuksia on tärkeää vähentää. Yllättävät kolaukset ja liiallinen hissikorin tärinä voivat myös luoda pelokkuuden tunteita sekä epäluottamusta hissien toimintaan. Tämän takia on tärkeää, että hissi liikkuu sulavasti eikä pidä liian suurta ääntä.

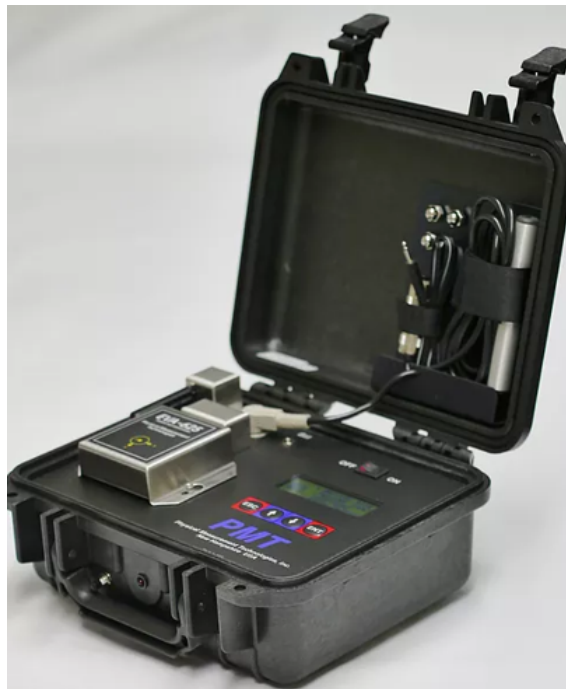
Kuva 3.1. EVA-mittalaite [11]

KONE Oyj käyttää ajomukavuuden mittaamiseen EVA-625-mittauslaitetta, joka on esitelty kuvassa 3.1. Lyhenne EVA tulee englannin kielen sanoista elevator vibration analysis ja sen valmistaja on Physical Measurement Technologies, Inc., lyhyemmin PMT. Se on laajasti käytetty ja standardoitu laite mittaamaan hissien ja rullaportaiden ominaisuuksia. [11]

EVA-mittauslaite systeemi koostuu laajakaistaisesta triaksiaalisesta kiihtyvyyden mittauksesta, jonka taajuusvaste ulottuu 0 Hertsiin. Triaksiaalisen kiihtyvyyksianturin saa irrotettua laitekotelosta tarkempaa komponenttikohtaista mittausta varten. Laitteessa on A-painotettu äänenpaineen tallennus, joka vastaa ihmisen kuulemaa äänenpainealuetta. [12]

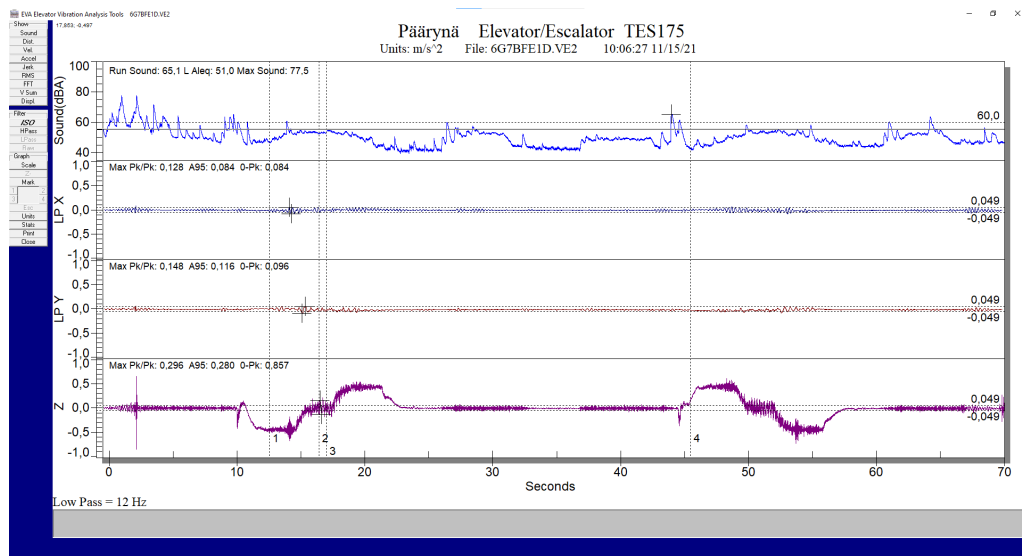
Kuva 3.2. EVA analysointisovellus

PMT tarjoaa EVA-mittauslaitteelle mittausdatan analysointisovelluksen nimeltä EVA Vibration Analysis Tools Software. Sovellus on Windows-pohjainen ja se ottaa huomioon ISO18738 Human Response -standardin. Sillä voidaan analysoida kiihtyvyyttä, nopeutta, paikkaa, äänitasoa ja nykäyksiä. Kuvassa 3.2 on esitetty analysointisovelluksen käyttöliittymä. [12]

Sovelluksella voidaan analysoida dataa joko manuaalisesti tutkimalla käyriä tai käyttämällä valmiita työkaluja. Työkaluja ovat mm. kahden pisteen hidastumisen analyysi, keskimääräinen ja korkein äänitaso sekä FFT-analyysi eli Fast Forward Fourier -analyysi. Sovelluksessa on vaihtoehtona käyttää valmiita signaalien suodattimia tai asetuksista muuttettavia suodattimia. Tarkasteltavan datan voi myös tallentaa eri tiedostomuotoihin jatkokesittelyä varten.

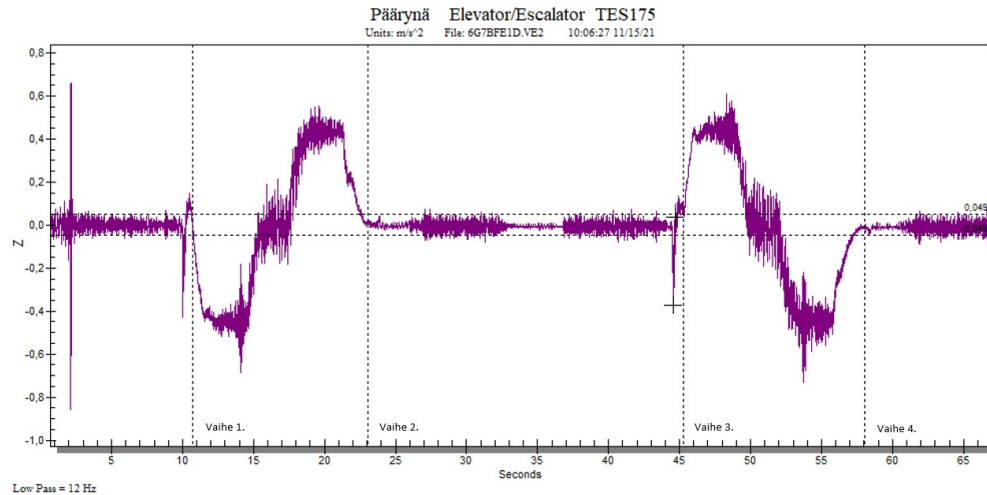
Kuva 3.3. Mittausdatan kiihtyvyysskäyrä

aloituspisteestä. Siksi takia on oltava varovainen, ettei liikuta mittalaitetta kalibroinnin jälkeen. Kuvassa 3.3 on Päärynä-hissistä saatu mittausdatan pystysuuntainen suodattamaton kiihtyvyysskäyrä.

Kuvasta on katkoviivoilla ja numeroin eroteltu mittauksen eri vaiheita. Ensimmäisen katkoviivan kohdalla hissi lähtee liikkeelle alaspäin. Vaiheessa 2 hissi on päässyt haluttuun kerrokseen ja on pysähdyksissä. Kolmannessa vaiheessa hissi alkaa liikkumaan takaisin ylöspäin. Lopulta vaiheessa 4 hissi on päässyt takaisin aloituspisteeseen ja on pysähdyksissä.

Mittausdatan laadusta huomataan, että ajon aikana kiihtyvyysskäyrä heiluu kiihtyvyyden nolla lähistöllä, kun hissi on paikoillaan tai hissien nopeus on suurimmillaan. Esitetty kiihtyvyysskäyrä on suodattamatonta dataa, jolloin siinä herkästi esiintyy tärinää ja kohinaa. Mikäli kohina tai tietyt signaalien taajuudet halutaan suodattaa pois, sovelluksesta löytyy mahdollisuudet esimerkiksi alipäästösuotimelle tai kohinansuodatukselle.

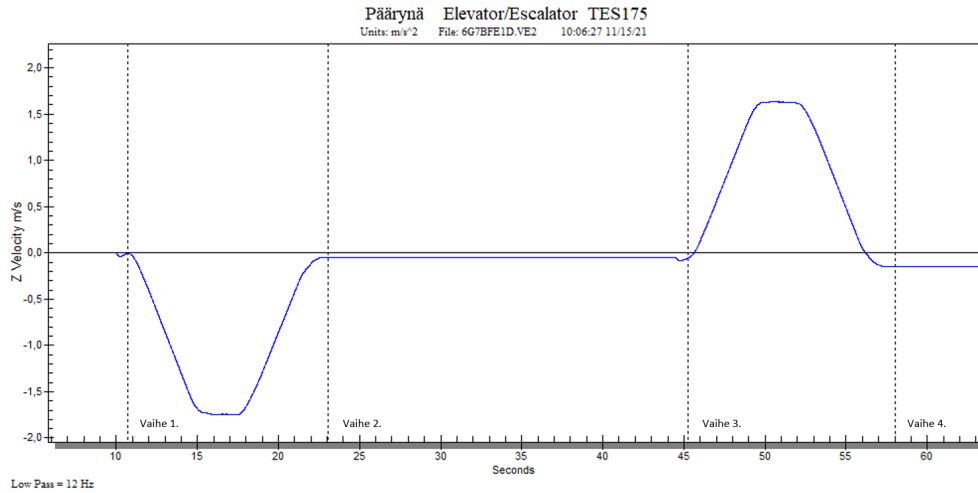
Kuva 3.4. Mittausdatan nopeuskäyrä

Kaavassa $v(t)$ on nopeus tietyllä ajanhetkellä t . Kiihtyvyyttä tietyllä ajanhetkellä kaavassa kuvaa $a(t)$ ja C_1 on integroimisvakio. Integroitaessa diskreettiä mittausdataa menetetään hieman dataa, joka johtaa kiihtyvyysskäyrän tarkkuuden heikkenemiseen. Toisaalta EVA-mittauslaite ottaa näytteitä 256 kappaletta sekunnissa, joten virheen vaikutus on lopulta pieni. Kiihtyvyydestä saatu nopeuskäyrä on esitetty kuvassa 3.4.

Kuvasta huomataan, että nopeus on siirtynyt arvoon $-0.05 \frac{m}{s}$ ennen ensimmäistä vaihetta. Tämä johtuu siitä, että mittauslaite on siirtynyt mittauksen aloituksesta ja asettanut pysähtyneen hissien nopeuden kyseiseen arvoon. Ongelma voidaan korjata käsittelemällä signaalia ja asettamalla kiihtyvyyden pisteet nolliin mittauksen aloitushetkestä vaiheeseen 1 asti. Nopeuskäyrästä havaitaan pisteet, joissa hissi kiihdyttää, hidastaa, liikkuu tasaisesti tai on paikoillaan. Paikkakäyrä saadaan integroimalla nopeuskäyrää. Paikka tietyllä ajan hetkellä saadaan kaavan (3.2) mukaisesti

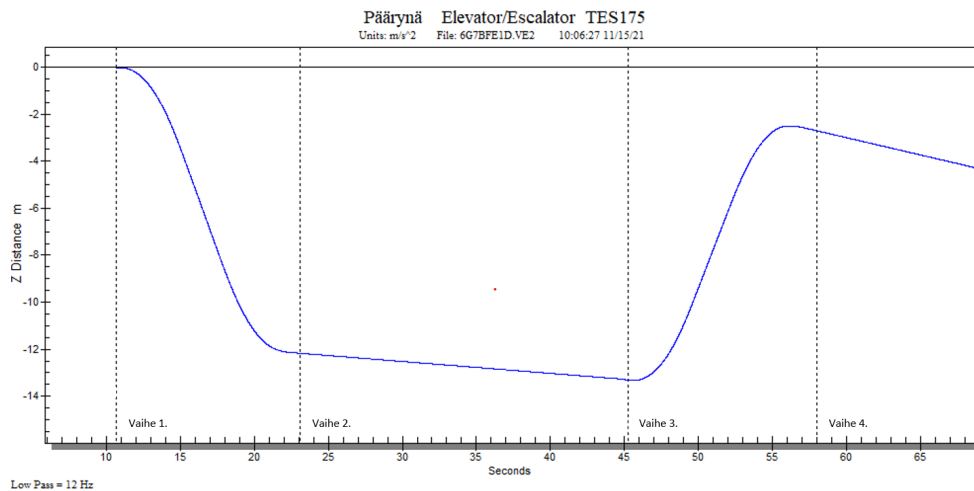
Kuva 3.5. Mittausdatan paikkakäyrä

EVA-analysointisovelluksella on vaikeaa analysoida mittausdataa, jossa kiihtyvyyssignaaliin on päässyt virhettä. Sovellus ei itse erota onko signaali siirtynyt ja laskee nopeus- ja paikkakäyrät suoraan mitatusta datasta. Esimerkki mittausdatan paikkakäyrästä on esitetty kuvassa 3.5, jossa kiihtyvyyssignaali on siirtynyt.

Kuvasta huomataan, että hissien sijainti muuttuu, vaikka kori on paikoillaan. Tämä johtuu nopeuskäyrän siirtymästä $-0.05 \frac{m}{s}$ arvoon hissien ollessa pysähtyneissä. Tällöin kuvaajan mukaan hissi liikkuu jatkuvasti alaspäin vaikka hissi on paikallaan. Ongelma voidaan korjata muokkaamalla nopeuskäyrä oikeanlaiseksi ja tämän jälkeen integroimalla se. Paikkakäyrästä huomataan hissikorin sijainti tietyllä ajanhetkellä, jota voidaan käyttää johteiden ääniongelmien identifiointiin yhdessä äänikäyrän kanssa. Testimittauksen aikainen äänikäyrä on esitetty kuvassa 3.6.

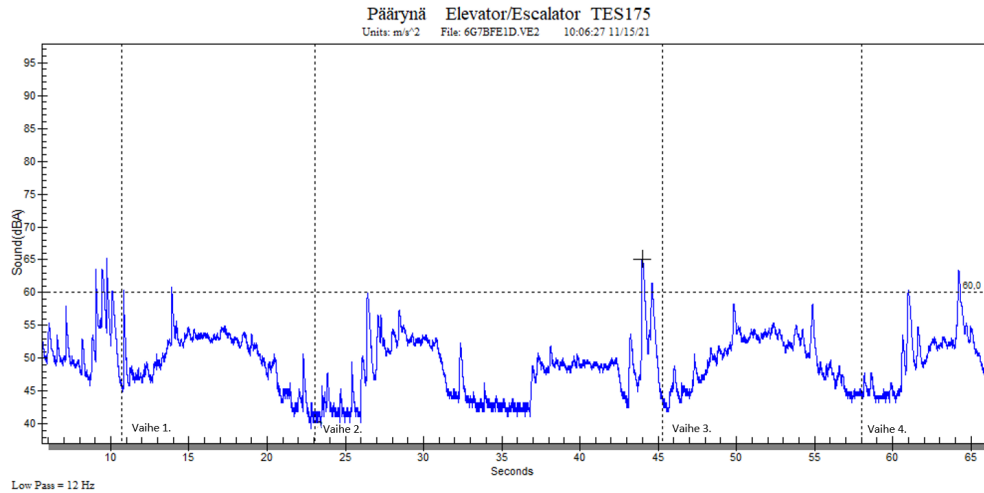
Kuva 3.6. Mittausdatan äänikäyrä

Kuvaajassa vaakasuuntainen katkoviiva kuvaa 60 dB (A) äänitasoa. Sen yli menevät piikit äänikäyrässä kuvaavat liian äänekkäitä ääniä. Tässä tapauksessa piikit johtuvat ovien avautumisesta ja sulkeutumisesta, mutta ne voivat olla hissikulussa tapahtuvia ääniä. Eräs näistä äänistä voi olla vastapainon ohjaimien osuminen suuntausvirheelliseen joh-teiden saumakohtaan. Äänikäyrällä voidaan helposti analysoida hissien ajomukavuusomi-naisuuksia ajon aikana ja sitä, täyttääkö hissi sille määritetyt vaatimukset.

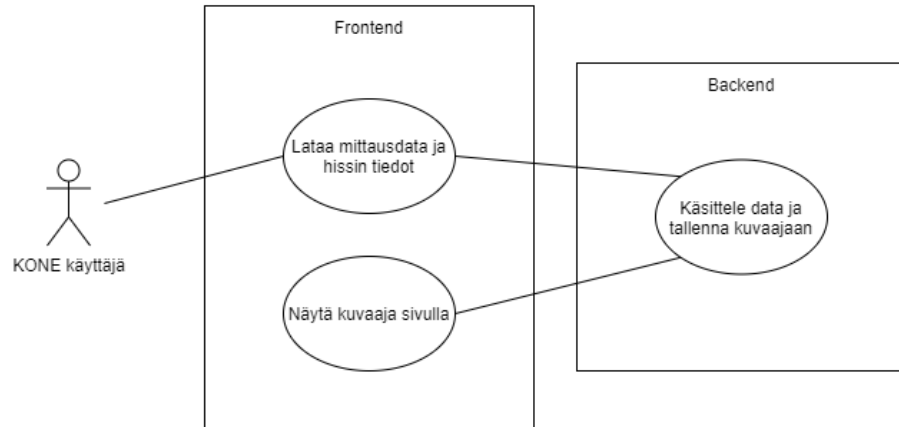
Kuva 4.1. Käyttötapauskaavio

Ohjelmistokehityksessä käyttötapaukset kuvaavat toimintojen ja toiminnallisuuksien aktorien ja järjestelmän välillä. Tämän työn näkökulmassa aktori on sovelluksen käyttäjä, joka käyttää sovelluksen käyttöliittymää eli frontendiä. Kehitetyn sovelluksen käyttötapaukset on esitetty kuvassa 4.1.

Kaaviossa KONE käyttäjä voi olla kuka tahansa KONE Oyj:n työntekijä tai KONE:en virtuaaliseen erillisverkkoon pääsevä alihankkija. Mittausdata sisältää hissin mittauksesta saatua kiihtyvyy- ja äänidataa. Käyttöliittymä puolestaan kommunikoi backendin logiikan kanssa ja backend käsittelee syötetyn data, mikäli virhetilanteita ei ilmene. Tämän jälkeen backend palauttaa frontendille kuvaajan, jonka frontend näyttää käyttöliittymässään.

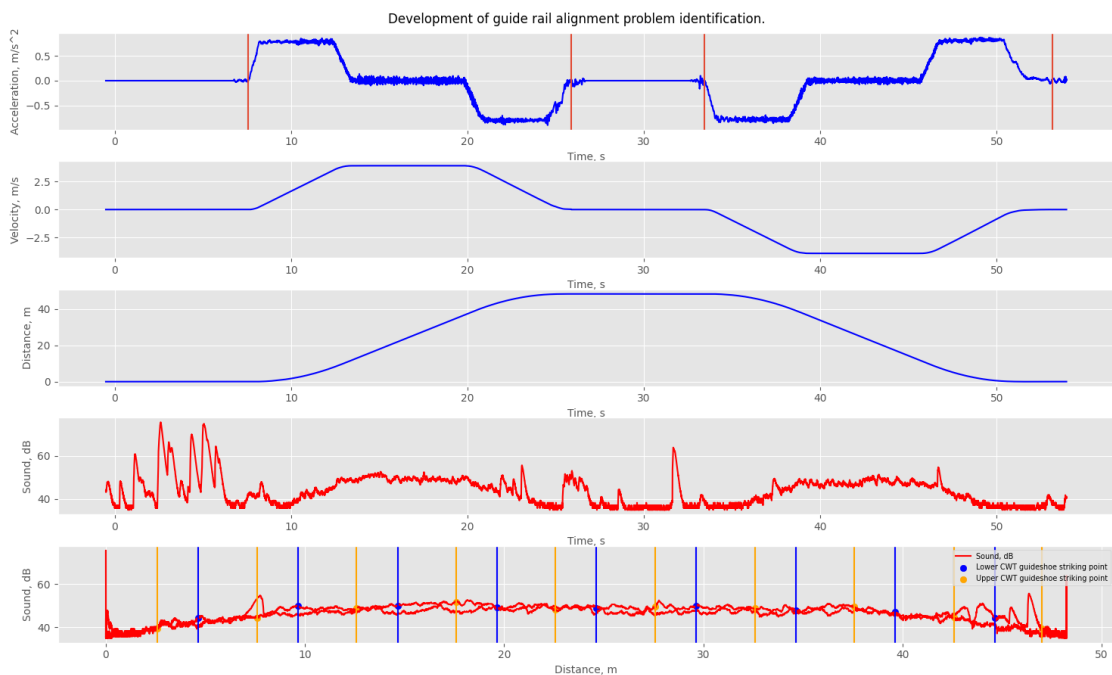
Kuva 4.3. Esimerkki sovelluksen kuvaajasta

Identifiointisovelluksen ohjelmointirajapinta palauttaa frontendille kuvaajan, tiedot saumakohtien sijainneista ja analyysin mahdollisista suuntausvirheistä ja äänitason nousuista ajonaikana. Esimerkki identifiointisovelluksen kuvaajasta on esitetty kuvassa 4.3.

Kuvassa on esimerkkinä käytetty Valas-hissistä saatua mittausdataa. Hissi on testihissi korkeanousuisille hissityypeille ja se nousee 48 m korkeuteen. Kuvaajassa on ensiksi esitetty hissien kiihtyvyydet ja hissien liikkeen aloitus- ja lopetuspisteet oransseilla viivoilla. Seuraavaksi kuvaajassa on esitetty nopeus. Nopeuden jälkeen esillä on hissikorin paikka ja äänitaso. Viimeisenä kuvaajassa on esillä äänitaso paikan funktiona, mihin on sinisillä viivoilla merkitty vastapainon alempi liukukenkäohjain ja oranssilla ylempi liukukenkäohjain. Tarkan tiedon liukukenkäohjaimien johteen saumakohtien ylittämissijainneista löytyy ohjelmointirajapinnan JSON-tiedostosta. Esimerkki JSON-tiedoston rakenteesta on esitetty kuvassa 4.4.

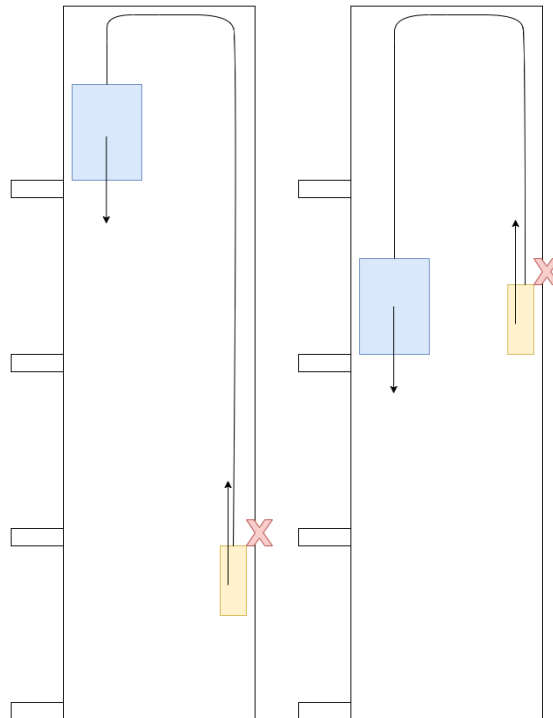
Kuva 5.1. Vastapainon johteen ääniongelma suhteessa hissikoriin

Identifiointisovellus keskittyy analysoimaan vastapainon johteiden saumakohtien suuntausvirheitä. Tästä johtuen identifiointia tehdessä vastapainon johteisiin liittyvissä ongelmissa ääniongelmien sijaitsevat hissikuilussa eri tasoilla kuin hissikori ja siinä oleva mitauslaite. Tätä ääniongelmien sijaintia havainnollistaa kuva 5.1.

Kuvassa sinisellä on kuvattu hissikori, keltaisella vastapaino ja punaisella rastilla johte-

den saumakohdan suuntausvirhettä. Nuolet osoittavat kappaleiden liikesuunnan. Vasemmassa olevassa hissikuilussa hissikori liikkuu ylhäältä alas ja vastapaino osuu suuntausvirheelliseen saumakohtaan hissikuilun alaosassa. Tässä tapauksessa äänen kulkeminen hissikoriin vie enemmän aikaa kuin kuvassa oikealla olevassa hissikuilussa. Tässä tapauksessa hissikori ja vastapaino ovat samalla sijainnilla hissikorissa ja ääni johteiden saumakohdan suuntausvirheestä liikkuu suoraan hissikoriin.

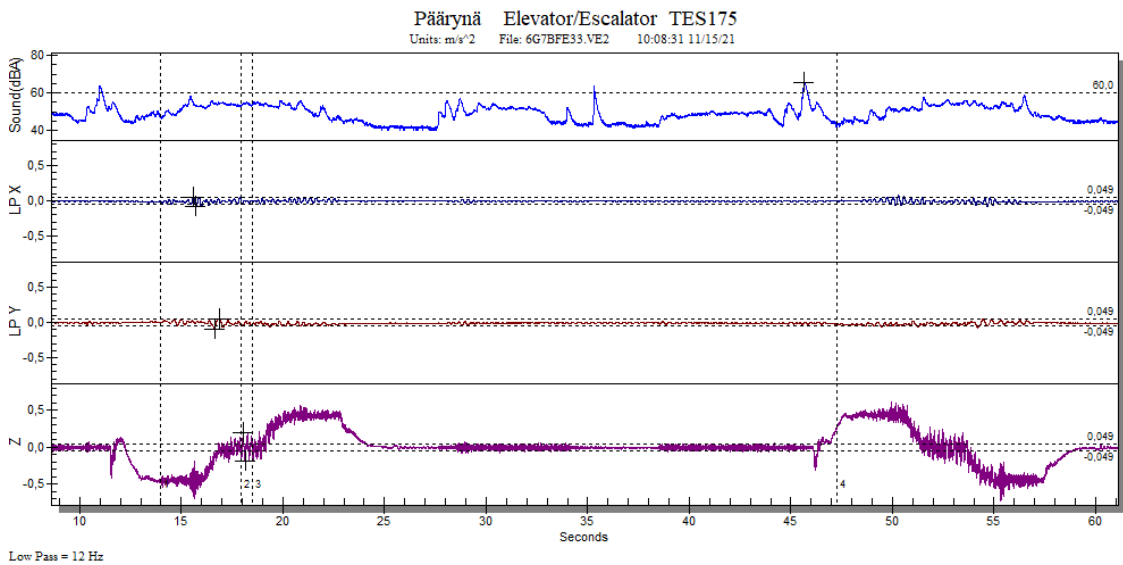
Verrokkimittauksia tehdessä hissikoriin ei kuulunut ylimääräisiä ääniä ja ajo oli tasainen. Alla kuvassa 5.3 on esitetty hissien verrokkimittauksesta saatu data nopeudella $1.75 \frac{m}{s}$.

Kuva 5.3. Verrokkimittaus nopeudella $1.75 \frac{m}{s}$

Kuvaajista voidaan huomata, että ajon aikana äänitaso pysyy tasaisena, eikä selkeitä äänitason muutoksia ole havaittavissa. Hissin kiihtyvyyden liikkeessä huomataan ensimmäisenä vierintäilmiö, jossa hissi ennen liikkeelle lähtöä tippuu hieman alas, mutta palaa nopeasti takaisin alkuperäiseen sijaintiin. Tämä ilmiö aiheutuu siitä, että nostokoneistoon ei ole muodostunut tarpeeksi pitomomenttia estämään hissikoria liikkumasta massan suuntaan, kun jarru päästetään irti. Vertailun kohteena kuvassa 5.4 on esitetty $1.0 \frac{m}{s}$ nopeudella verrokkimittaus.

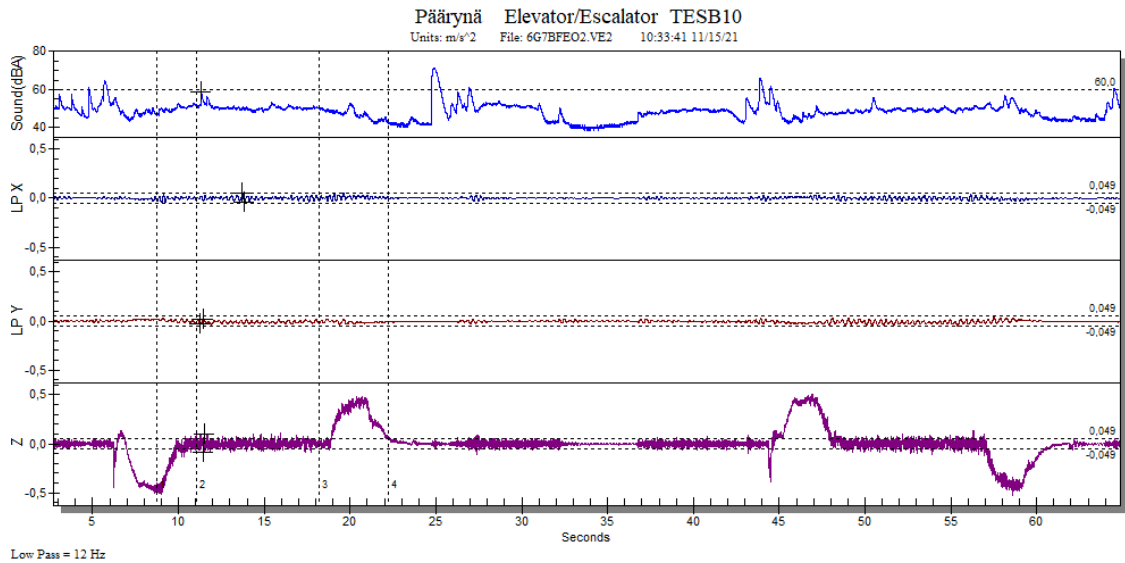
Lievällä saumakohtien suuntausvirheellä mittauksissa huomattiin heikko ääni hissien ollessa lähellä pohjakerrosta. Toisaalta ajon aikana mittauksen on vaikea kohdentaa äänilähteen sijaintia. Lievän suuntausvirheen mittauksen aikana pohjakerroksessa siirreltiin tavaroita, joten pohjakerroksen kohdalla pitäisi näkyä selkeitä piikkejä äänikäyrässä. EVA-mittauslaitteen data on esitetty kuvassa 5.7.

Kuva 5.7. Pienen suuntausvirheen data nopeudella $1.00 \frac{m}{s}$

Kuvasta huomataan, että äänikäyrä on lähes samanlainen kuin kuvassa 5.4. Suurin poikkeama on hissien ollessa pohjakerroksessa. Äänipoikkeamat johtuvat pohjakerroksessa tavaroiden siirtämisestä mittauksen aikana. Muutoin EVA-mittausdata on molemmissa samankaltaiset, eikä poikkeamia näy. Data analysoidaan identifiointisovelluksella, jonka kuvaaja on esitetty kuvassa 5.8.

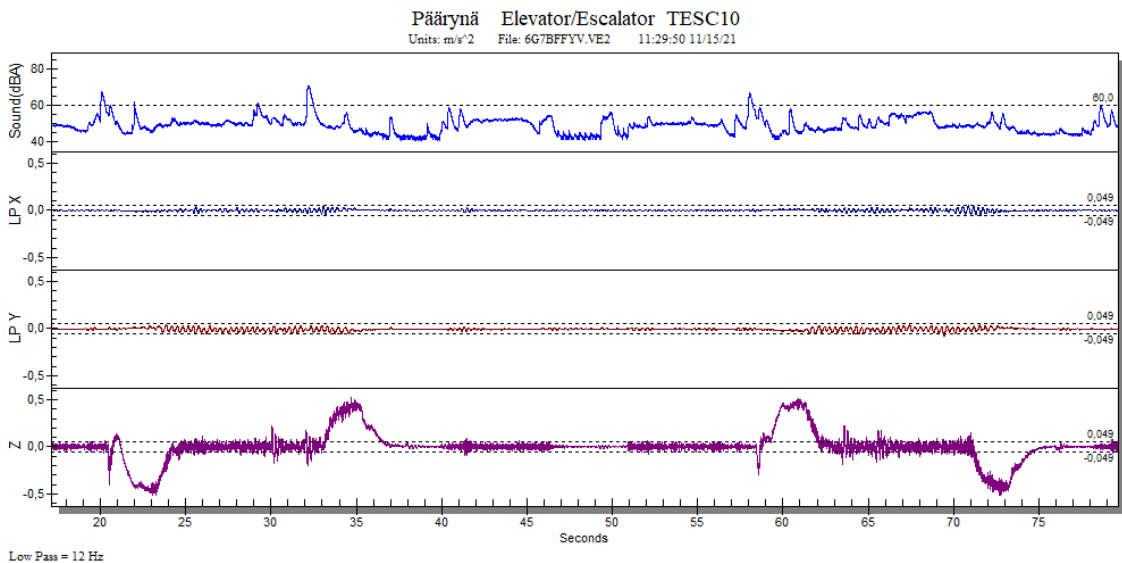
Suuremmalla suuntausvirheellä mittauksissa huomattiin selkeä ääni hissikuilussa ja hissikorin tärinä vaaka- ja pystysuunnissa. EVA-mittausdata on esitetty kuvassa 5.9.

Kuva 5.9. Suuren suuntausvirheen data nopeudella $1.00 \frac{m}{s}$

Mittausdatasta huomataan ajanhetkillä 32 s ja 64 s selkeä äänitason nousu. Kyseisillä ajanhetkillä kiihtyvyyssä huomataan amplitudin kasvamista kahdessa kohdassa. Tämä kiihtyvyyden värähtely johtuu vastapainon ylemmän ja alemman liukuohjaimien suuntausvirheellisen saumakohdan ylittämisestä. Siinä aiheutuu hissikoriin nykäys, joka voidaan huomata hissini äkillisenä tärinänä pystysuunnassa. Identifiointisovelluksella analysoitu mittausdata suuremman suuntausvirheen tapauksessa on esitelty kuvassa 5.10.

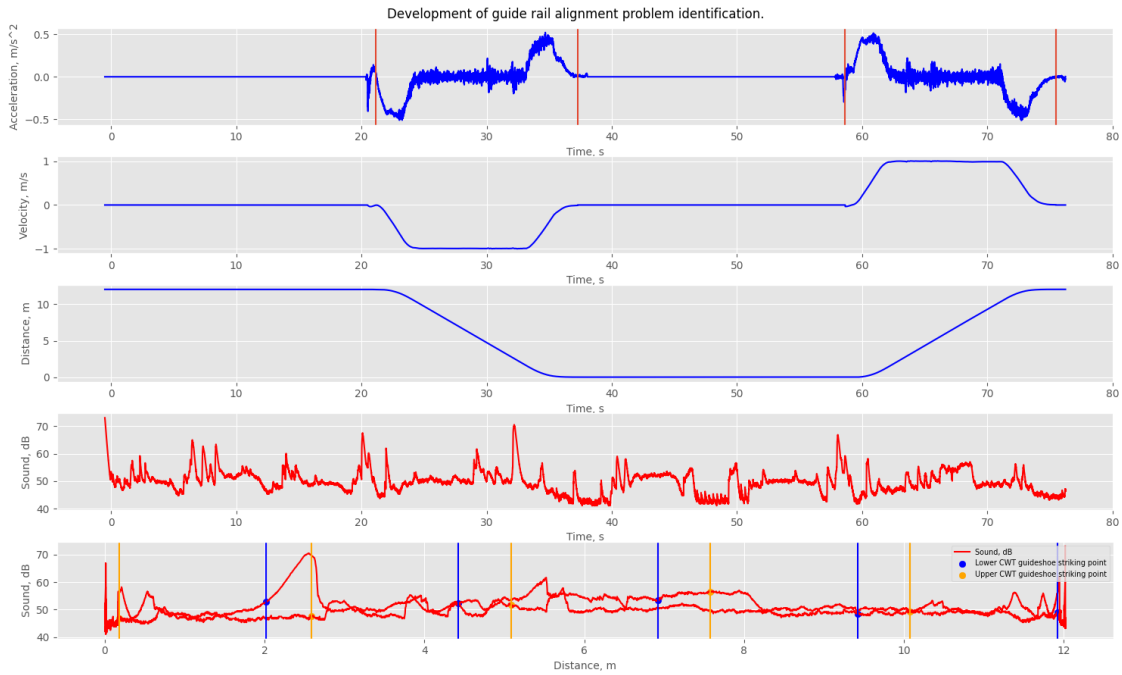
Kuva 5.10. Sovelluksen analyysi nopeudella $1.00 \frac{m}{s}$ suurella suuntausvirheellä

Kuvaajan kiihtyvyysskäyrästä huomataan johteiden saumakohdan suuntausvirheestä johtuva värinän lisääntyminen, kun vastapainon ohjaimet ylittävät viallisen saumakohdan. Äänikäyrässä huomataan myös äänentason nousu lähellä lisääntyntä värinää. Äänikäyrä nousee nopeasti korkeaksi, kun vastapaino ohittaa suuntausvirheellisen saumakohdan ja laskee hitaasti reilun metrin matkalta takaisin normaalitasoon. Kuvaajasta huomataan, että äänikäyrä nousee lähellä oranssia viivaa, joka kuvaa ylempää liukukenkäohjainta, joten hissi on ollut liikkeessä alaspäin. Analyysissä tulee ottaa huomioon hissikuilun akustiikka, jonka myötä ääni havaitaan pienellä viiveellä hissikorissa. Hissikorin sijainti lähtöhetkellä suhteessa pohjakerrokseen on 12.02 m. Pohjakerroksen kohdalla hissikori on sijainnissa 0.01 m, kun taas loppuhetkellä hissikori on sijainnissa 12.02 m. Hissikori on alku- ja loppupisteissä samalla tasolla, joten laskennassa ei tapahdu virhettä. Viimeisessä kuvaajassa huomataan selkeä äänitason nousu, kun hissikori on 2–3 m korkeudella suhteessa pohjakerrokseen. Tässä kohdassa vastapainon liukukenkäohjaimet ylittävät toiseksi ylimmän johteiden välisen saumakohdan, joka on pohjakerroksesta katsottuna neljäs saumakohdan eli sama saumakohta, johon keinotekoisesti aiheutettiin suuntausvirhe. Sovelluksesta saatu JSON-tiedosto on esitetty kuvassa 5.11.
