UNIVERSIDAD DE COSTA RICA
INSTITUTO DE INVESTIGACIONES EN INGENIERIA
LABORATORIO DE INGENIERIA SISMICA

**REGISTROS DE ACELERACIONES
DEL TERREMOTO DE LIMON,
22 DE ABRIL DE 1991**

REPORTE INII-58-91
JULIO 1991

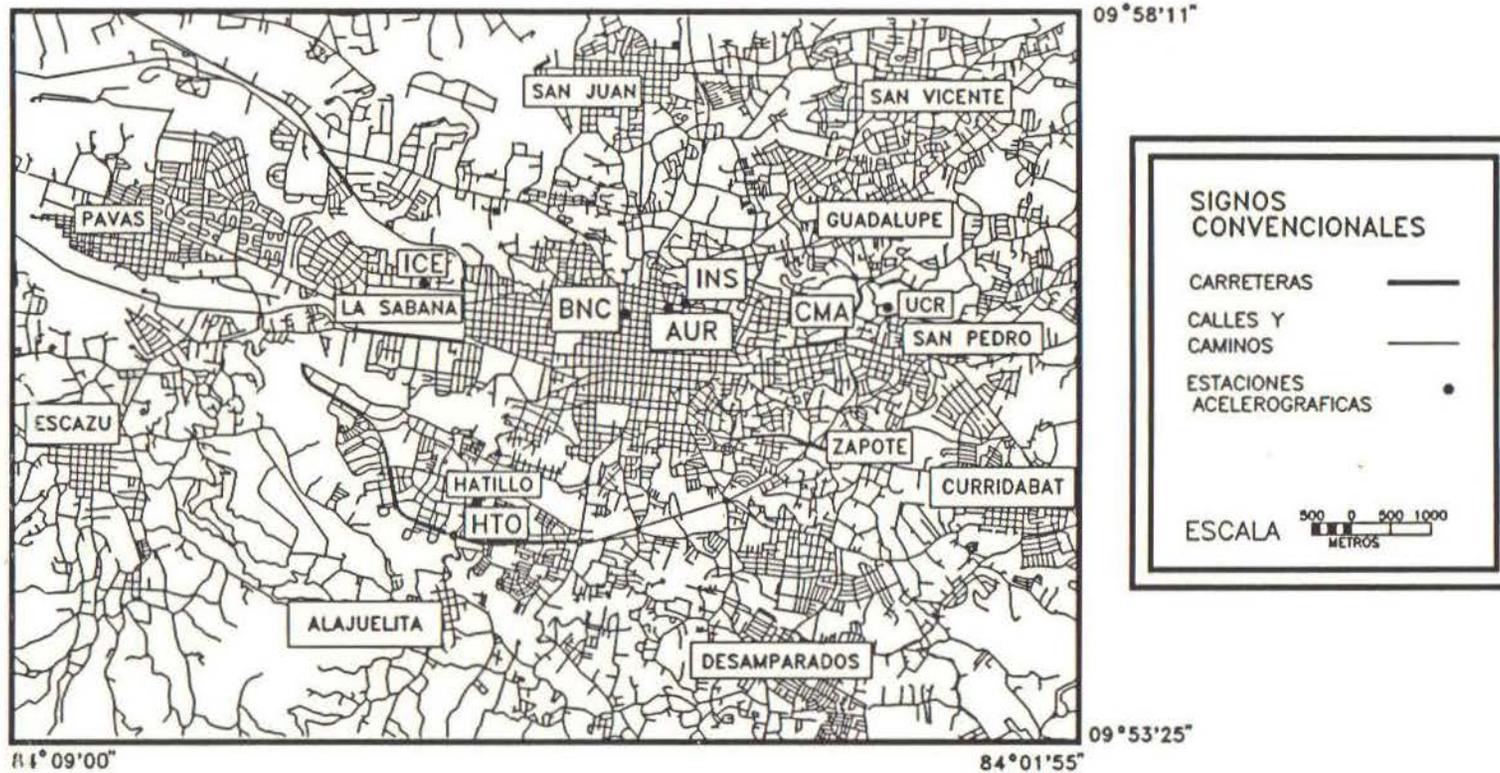
Figura 2. Mapa de San José con ubicación de estaciones acelerográficas del Programa de Medición de Sismos Fuertes

LABORATORIO DE INGENIERIA SISMICA
 MAPA DE UBICACION DE ESTACIONES
 CIUDAD DE SAN JOSE

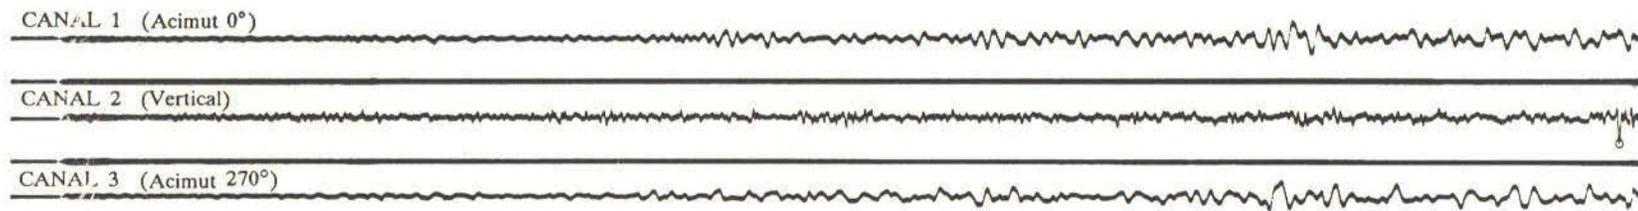
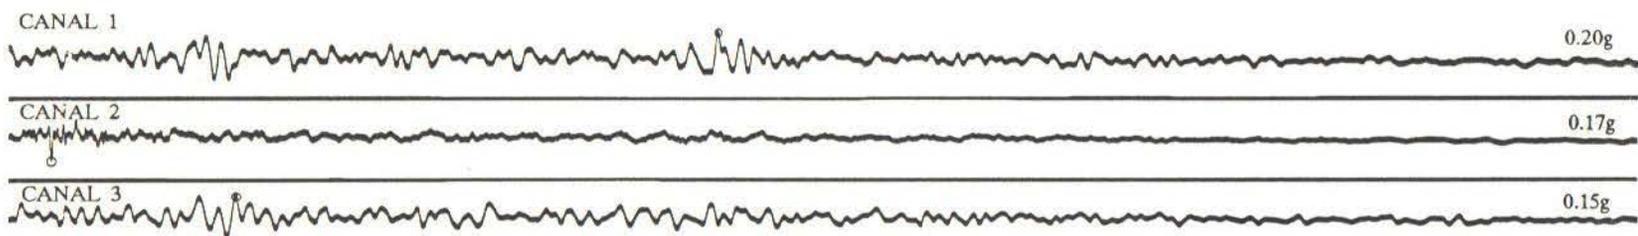
CODIGO: ISD

ESTACION: San Isidro de Pérez Zeledón

La estación más cercana al epicentro es la de San Isidro de Pérez Zeledón (código ISD). En esta ciudad se registró un valor pico de aceleración horizontal de 0.20g y no hubo daños importantes.

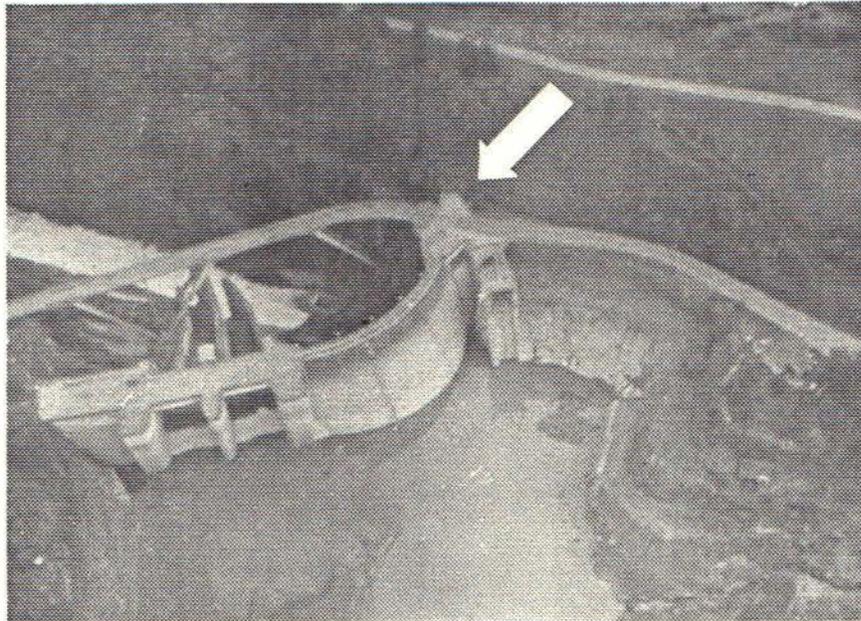
Fotografía de la estación

Túnel de exploración en la margen sur de la Represa del Proyecto Hidroeléctrico de Cachí

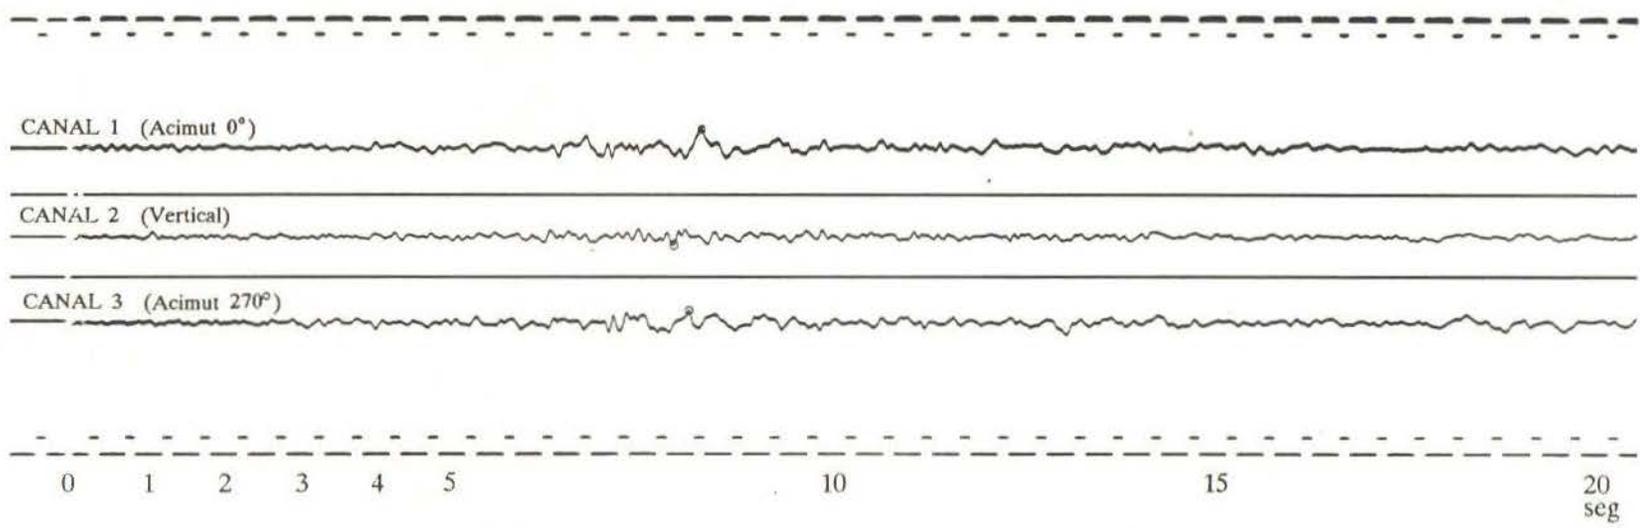
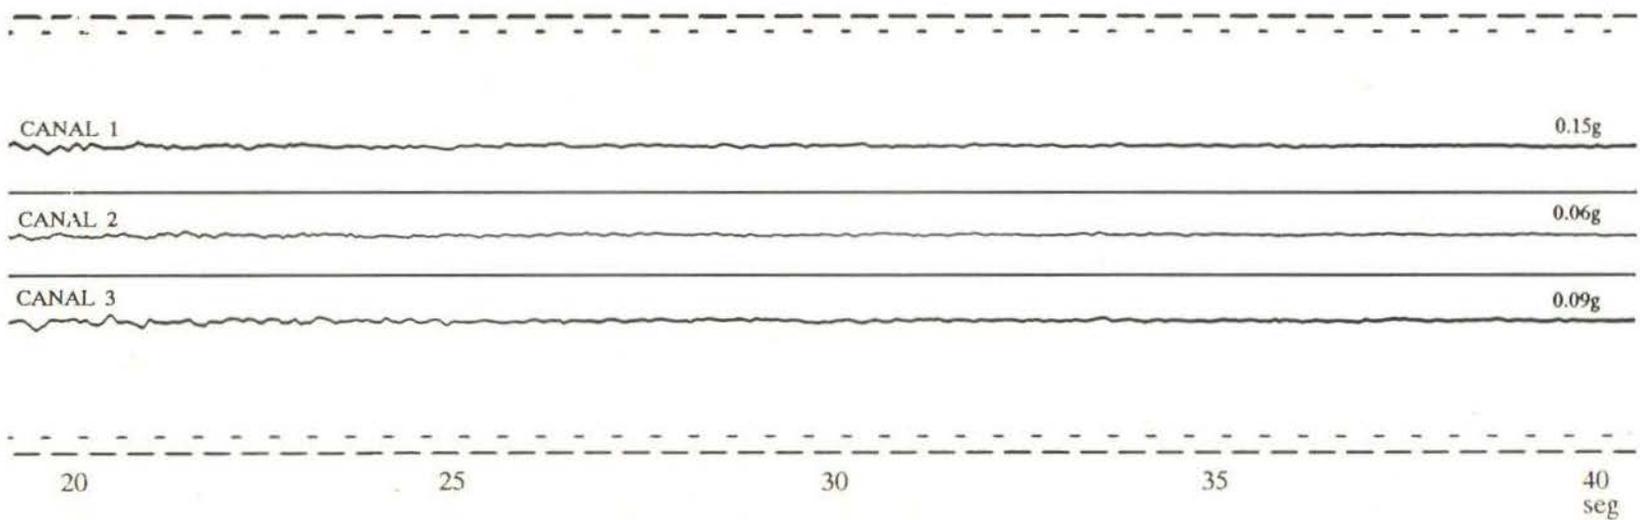
CODIGO: CCH

ESTACION: Cachí

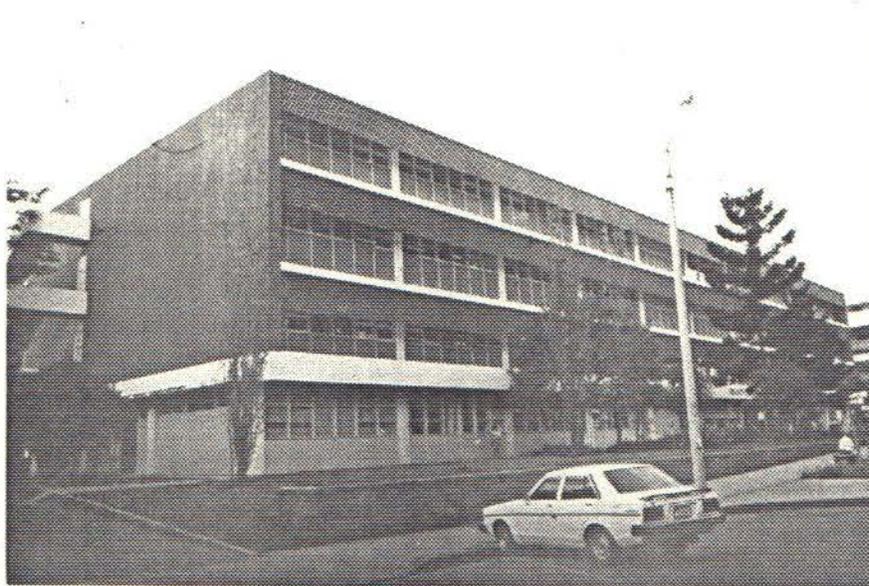
Fotografía de la estación

Biblioteca Carlos Monge Alfaro - Universidad de Costa Rica

Estructura de marcos de concreto reforzado de tres pisos con
cimentación sobre pilotes de fricción

Adición posterior de una piso (cuarto piso) con estructura de
cerchas de acero

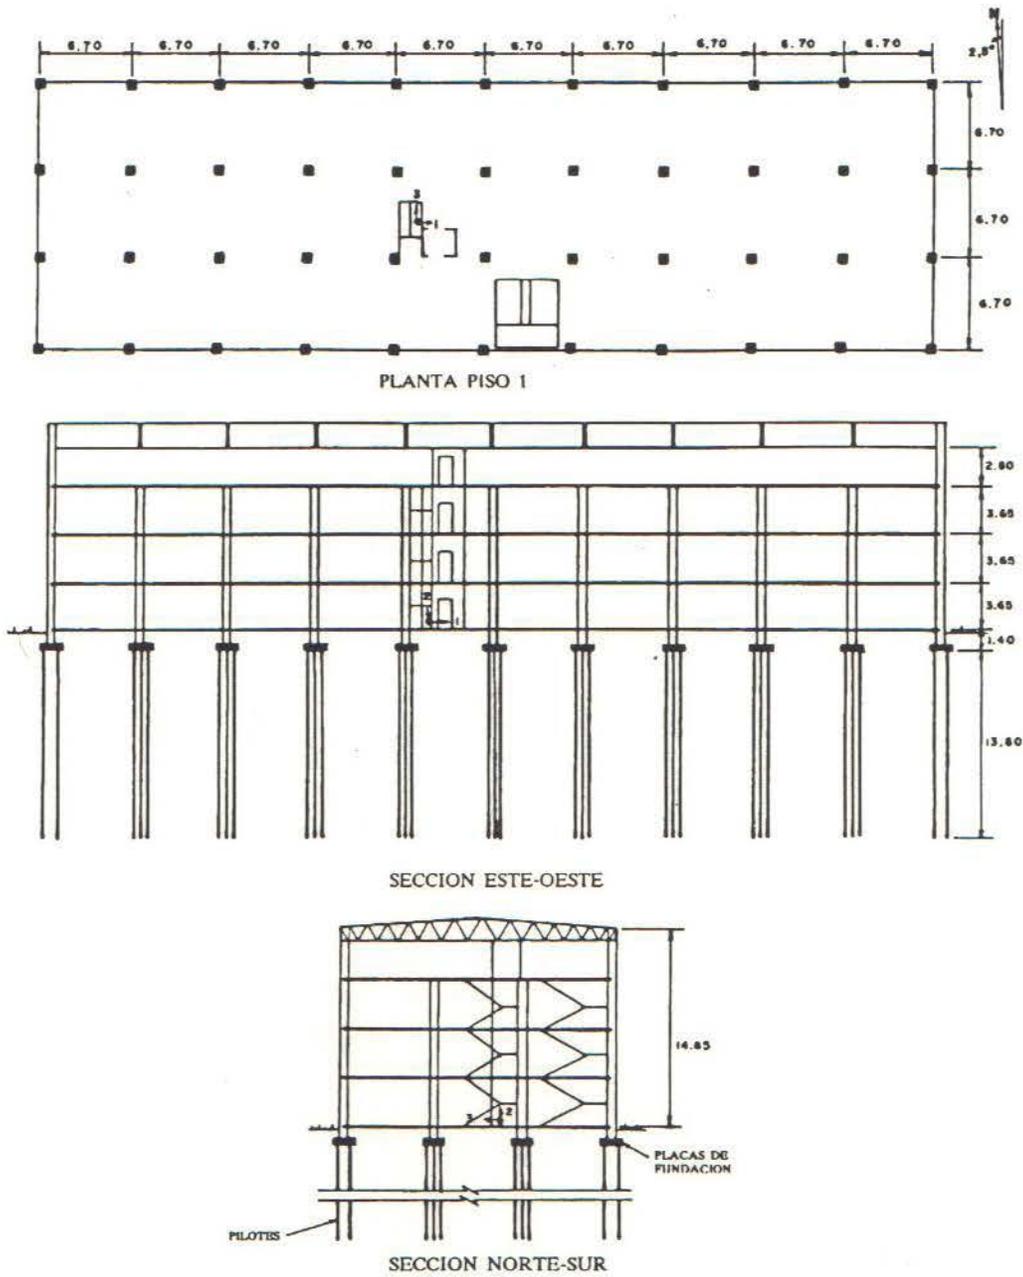
Estación CMA
Diagrama de ubicación de instrumentos

BIBLIOTECA CARLOS MONGE ALFARO
UNIVERSIDAD DE COSTA RICA

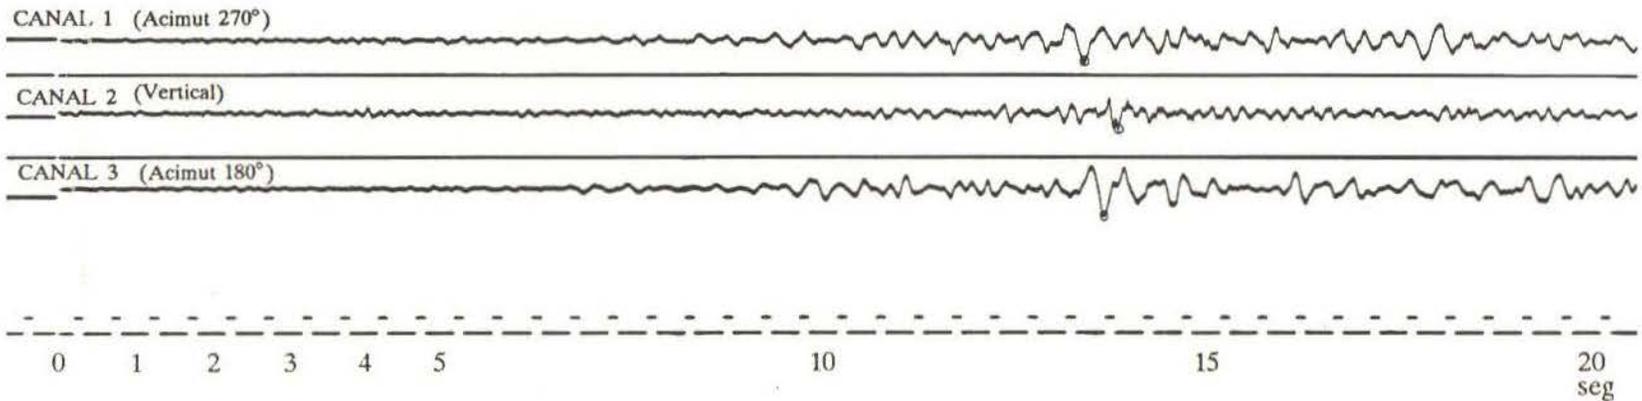
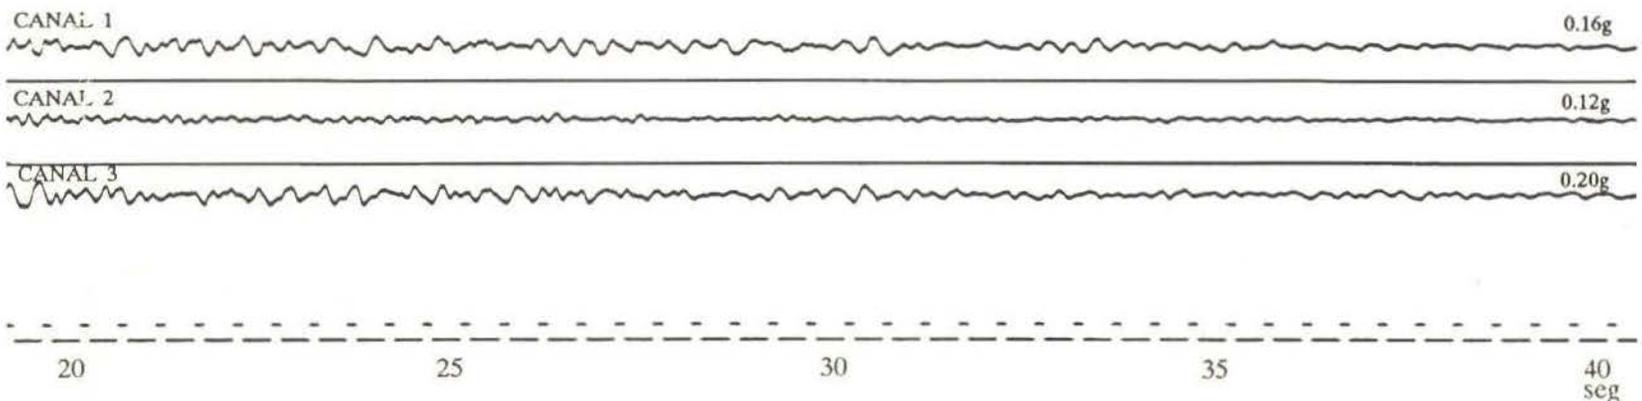
CODIGO: CMA

ESTACION: San José - Biblioteca Central UCR

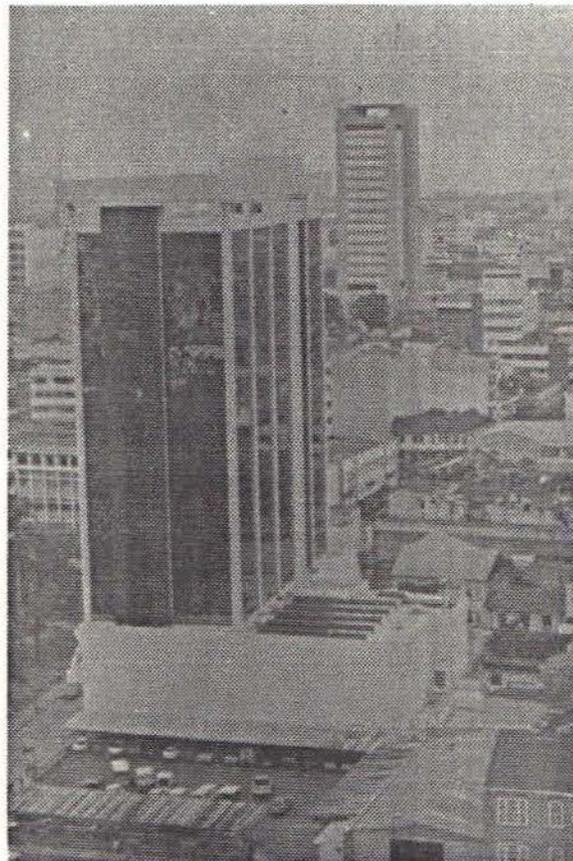
Fotografía de la estación

Edificio del Hotel Aurola Holiday Inn

Estructura de marcos de acero y muros de concreto reforzado de
17 pisos

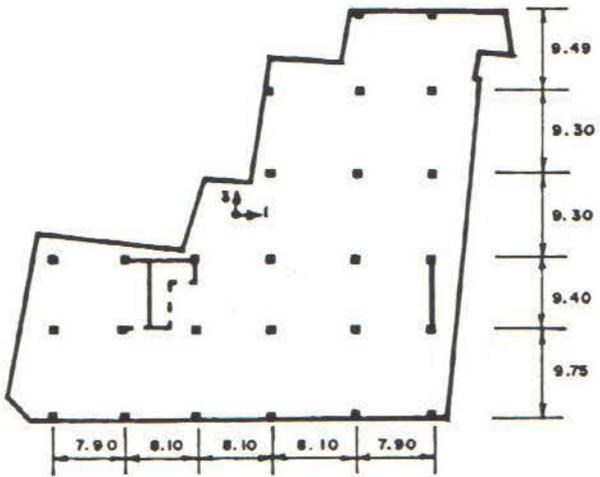
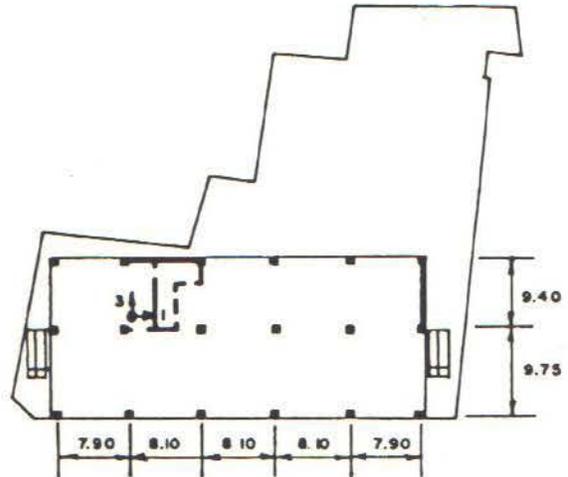
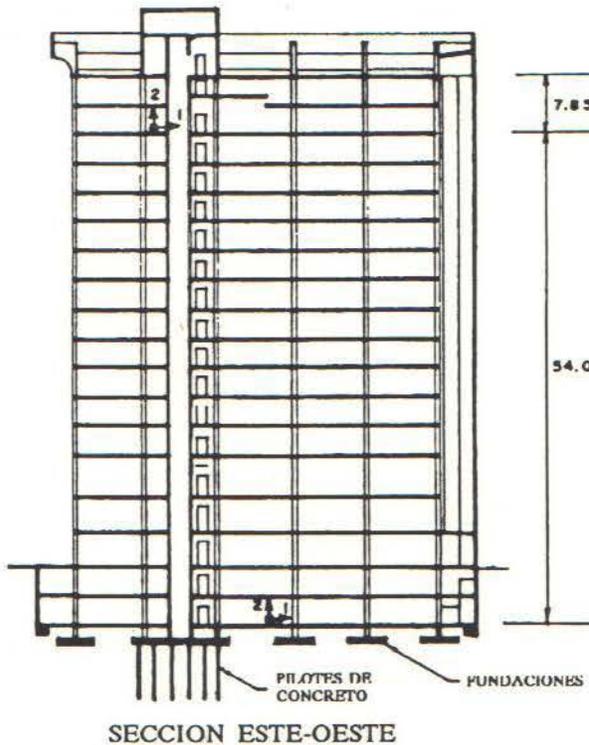
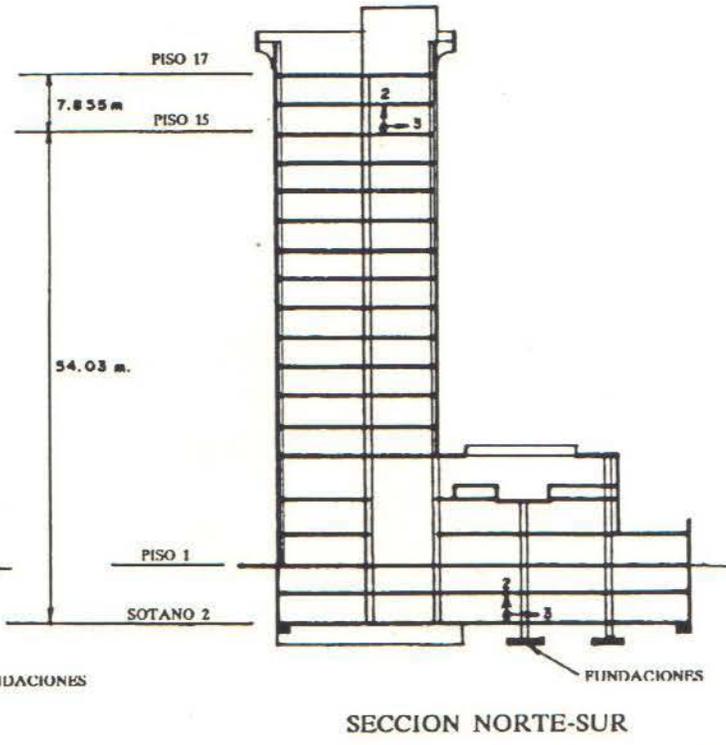
Estación AUR
Diagrama de ubicación de los instrumentos

PLANTA SOTANO 2
HOTEL AUROLA HOLIDAY INN

PLANTA PISO 15
HOTEL AUROLA HOLIDAY INN

SECCION ESTE-OESTE

SECCION NORTE-SUR

9b.	Diagrama de ubicación de instrumentos en la estación AUR	27
9c.	Registro del sismo del 22 de abril de 1991 en la estación AUR (Sótano)	28
9d.	Registro del sismo del 22 de abril de 1991 en la estación AUR (Piso 15)	29

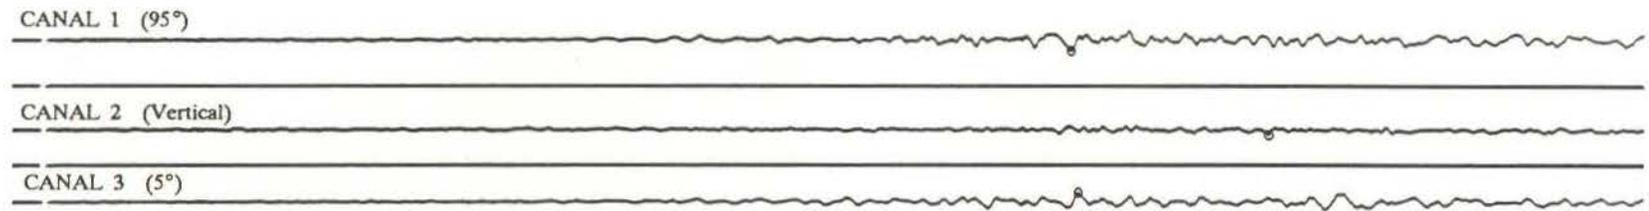
CODIGO: AUR-g

ESTACION: San José - Hotel Aurola (Sótano)

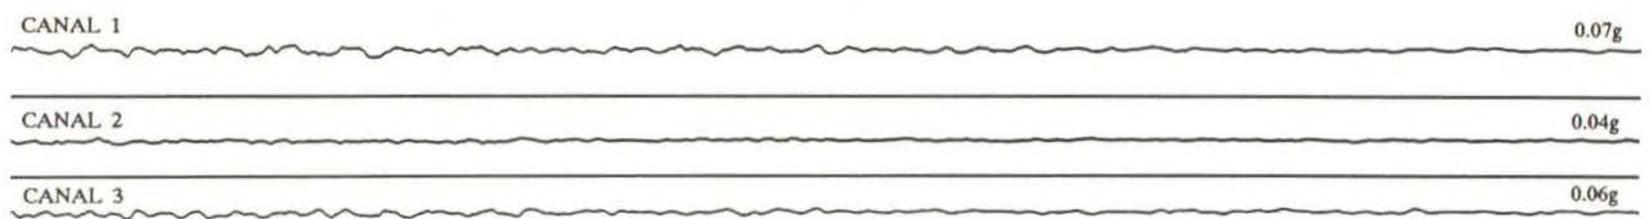
Nota: Las irregularidades en las marcas de tiempo se deben a manchas en la película original

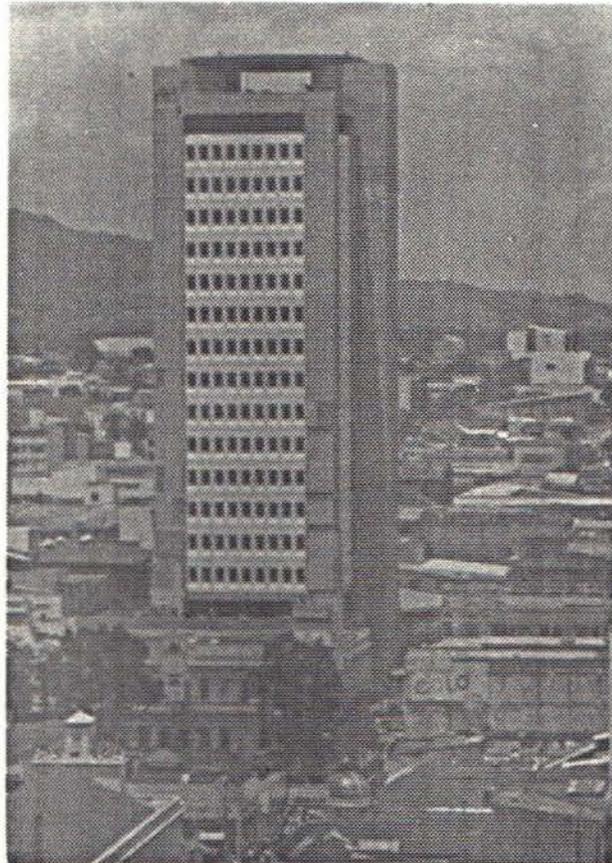
Edificio del Banco Nacional de Costa Rica

Estructura de marcos y muros de concreto reforzado de 20 pisos

10a.	Fotografía de la estación BNC	30
10b.	Diagrama de ubicación de instrumentos en la estación BNC	31
10c.	Registro del sismo del 22 de abril de 1991 en la estación BNC	32
11a.	Fotografía de la estación HTO	33
11b.	Registro del sismo del 22 de abril de 1991 en la estación HTO	34
12a.	Fotografía de la estación ICE	35
12b.	Diagrama de ubicación de instrumentos en la estación ICE	36
12c.	Registro del sismo del 22 de abril de 1991 en la estación ICE	37
13a.	Fotografía de la estación QPS	38
13b.	Registro del sismo del 22 de abril de 1991 en la estación QPS	39
14a.	Fotografía de la estación ALJ	40
14b.	Registro del sismo del 22 de abril de 1991 en la estación ALJ	41
15a.	Fotografía de la estación PCL	42
15b.	Registro del sismo del 22 de abril de 1991 en la estación PCL	43
16a.	Fotografía de la estación SRM	44
16b.	Registro del sismo del 22 de abril de 1991 en la estación SRM	45

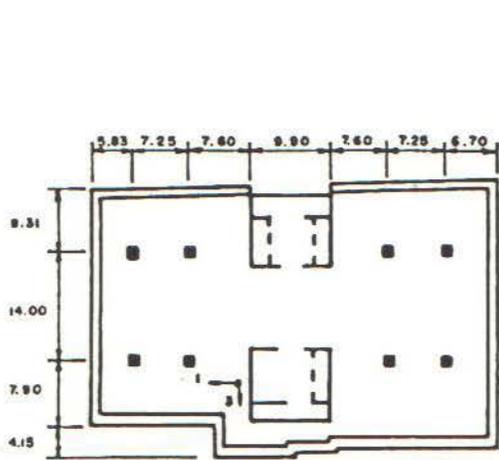
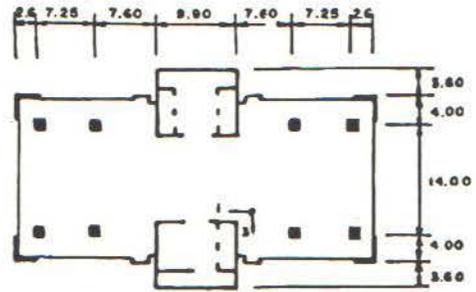
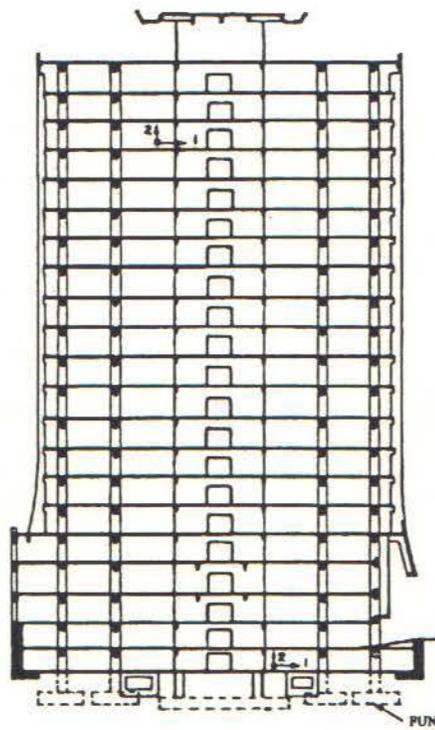
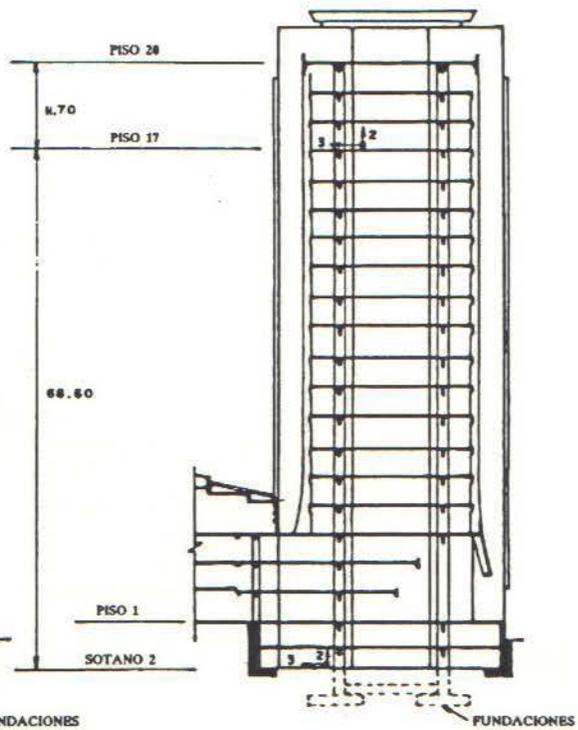
Estación BNC
Diagrama de ubicación de instrumentos

PLANTA SOTANO 2
BANCO NACIONAL DE COSTA RICA

PLANTA PISO 17
BANCO NACIONAL DE COSTA RICA

SECCION ESTE-OESTE

SECCION NORTE-SUR

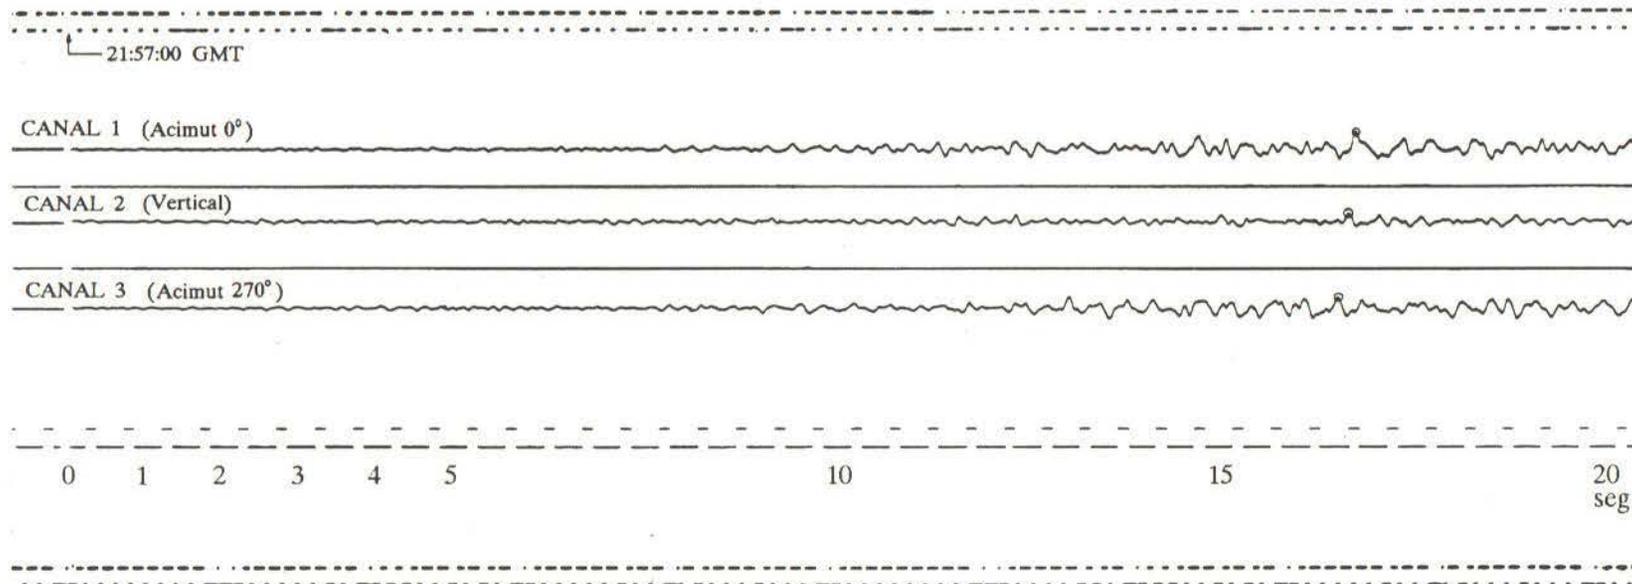
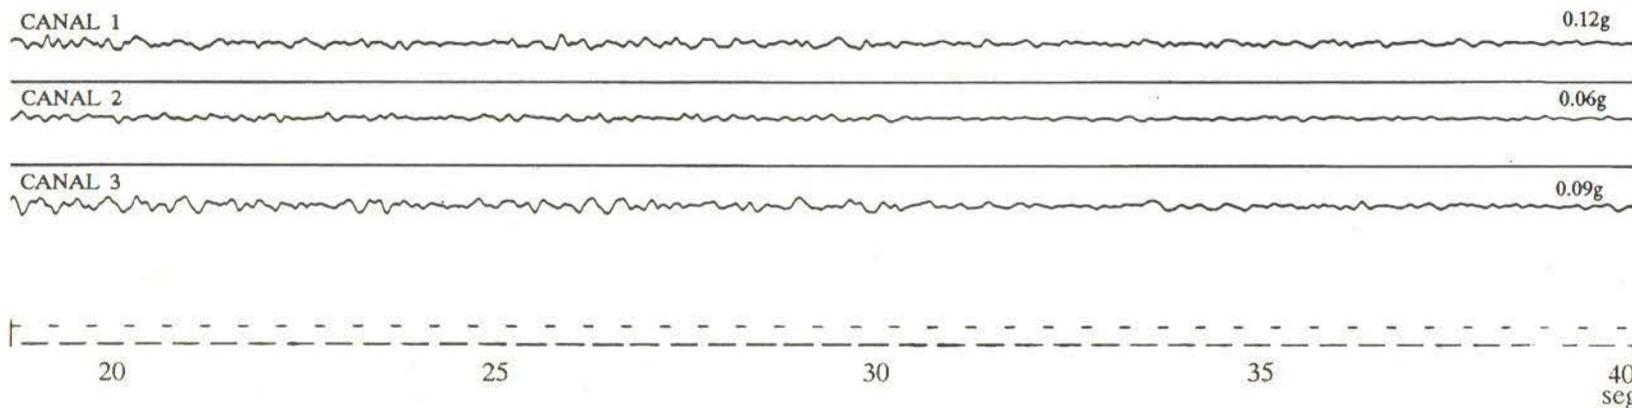
CODIGO: HTO

ESTACION: San José - Hatillo

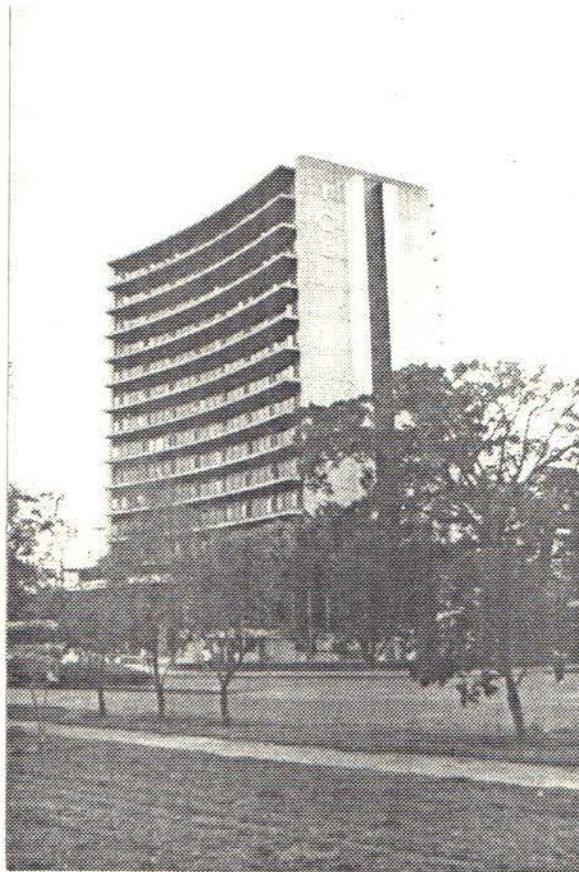
Fotografía de la estación

Edificio central del Instituto Costarricense de Electricidad

Estructura de marcos y muros de concreto reforzado de 15 pisos

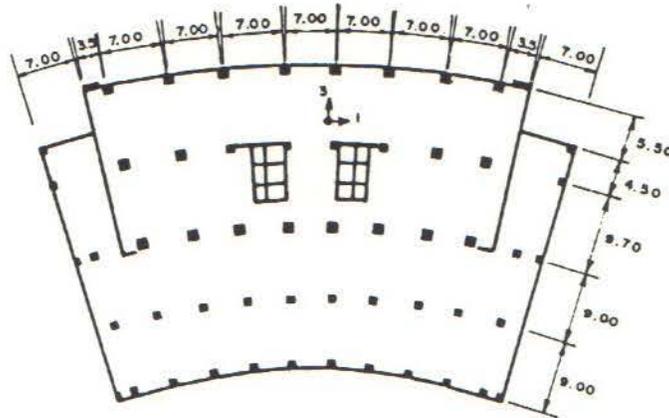
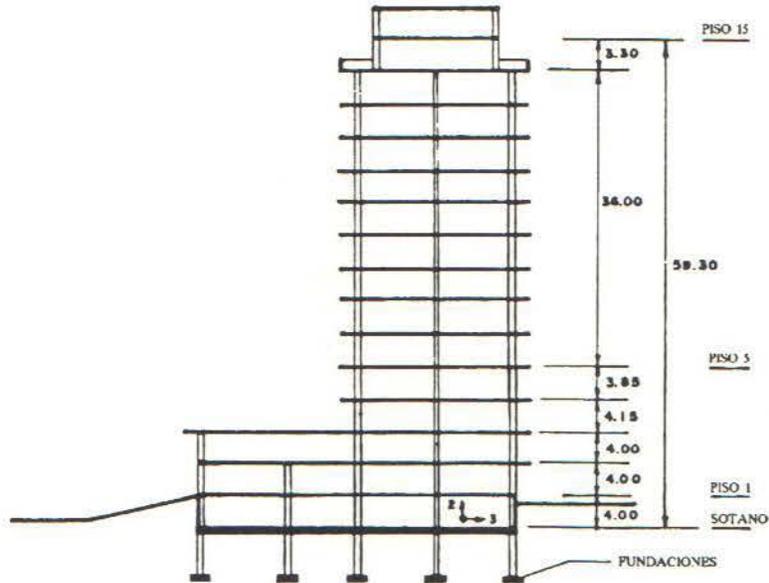
Estación ICE
Diagrama de ubicación de instrumentos

PLANTA SOTANO
INSTITUTO COSTARRICENSE
DE ELECTRICIDAD

SECCION NORTE-SUR

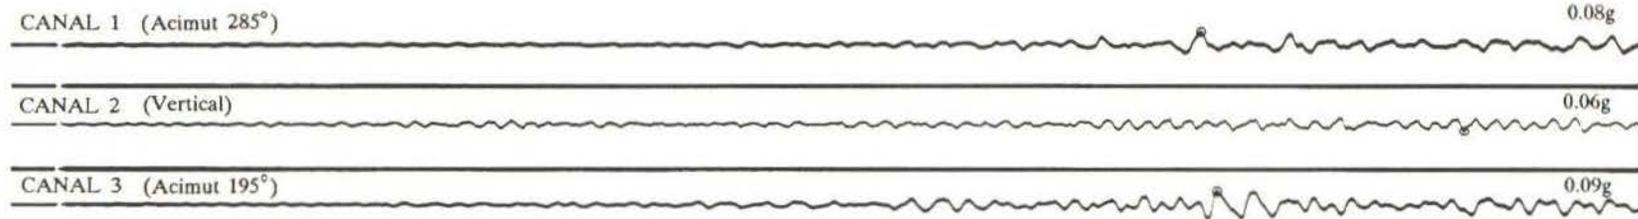
ESTACION: San José - Edificio ICE CODIGO: ICE

REGISTROS DE ACELERACIONES DEL SISMO: LIMON
FECHA: 22 de abril de 1991
HORA: 15:57 local, 21:57 GMT

Nota: La película original muestra problemas en las marcas de tiempo después de los 10 segundos

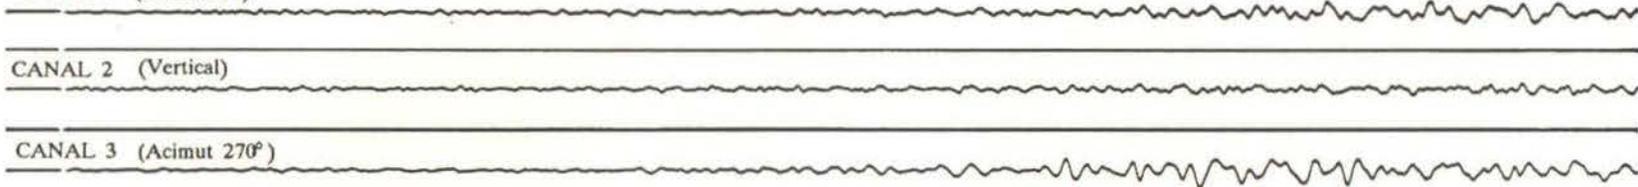
CANAL 2 (Vertical)

CANAL 3 (Acimut 270°)

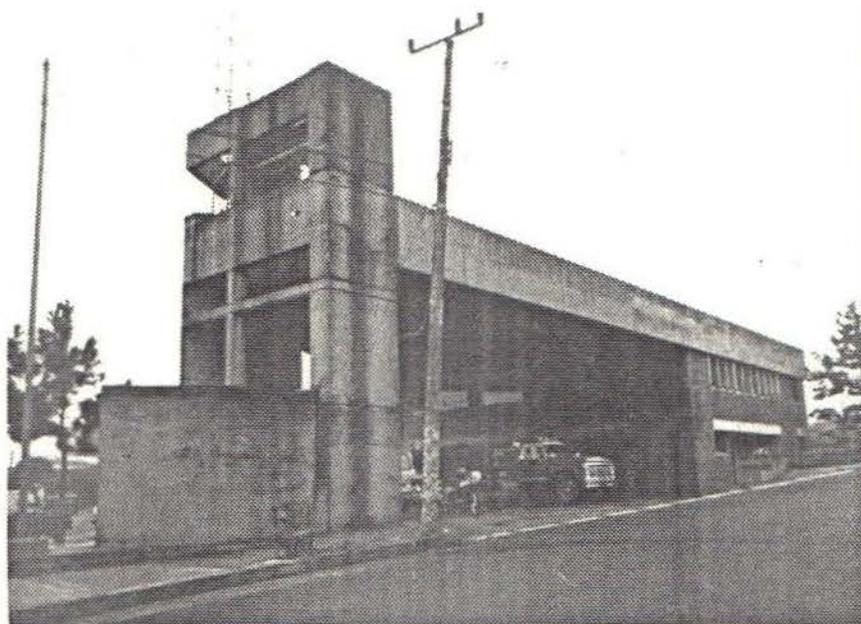
Fotografía de la estación

Estación de Bomberos, Santiago de Puriscal

Estructura de concreto reforzado de 2 pisos

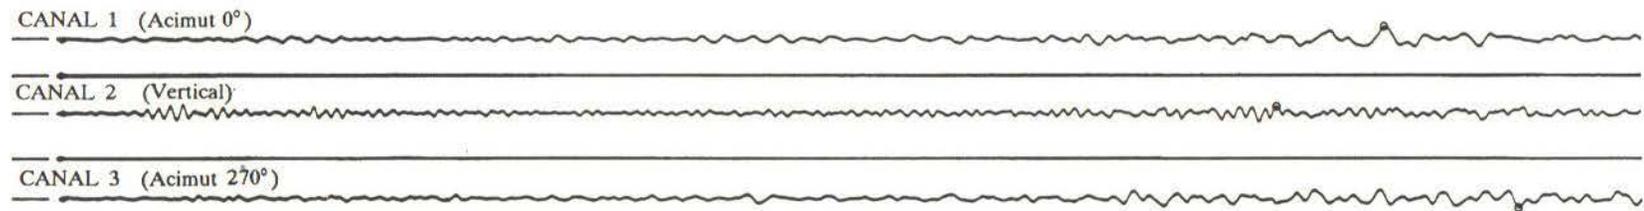
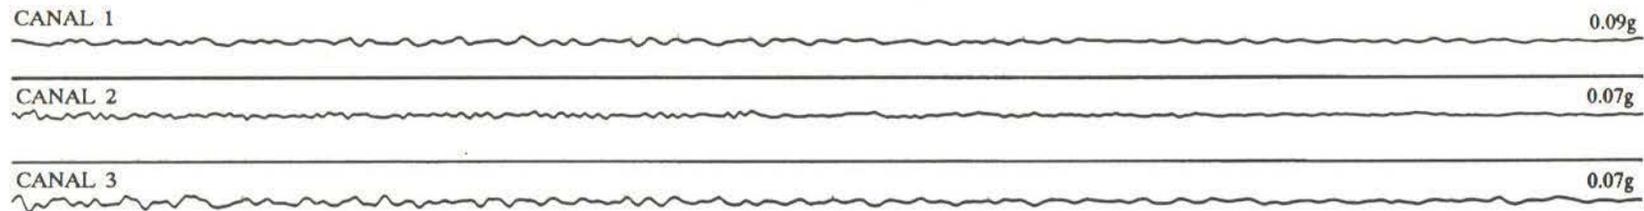
ESTACION: Puriscal

CODIGO: PCL

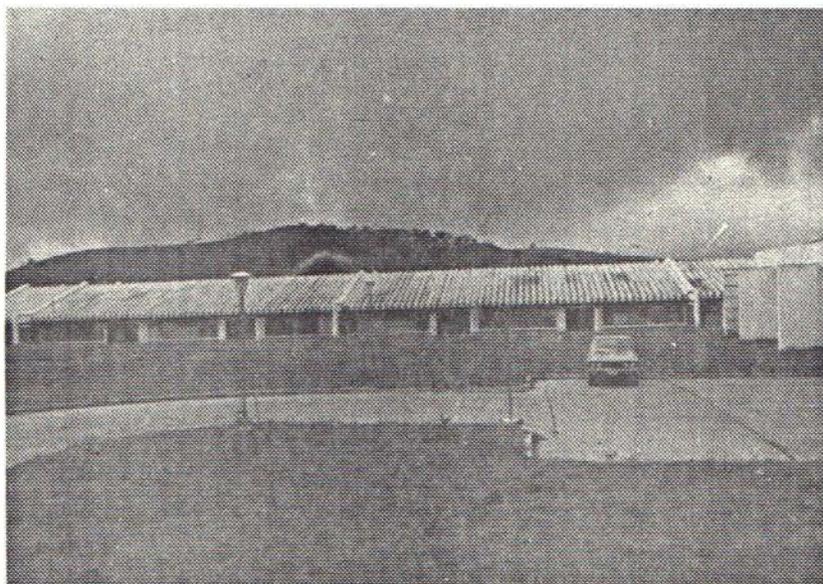
Fotografía de la estación

Centro Regional de Occidente, Universidad de Costa Rica
Sede de San Ramón

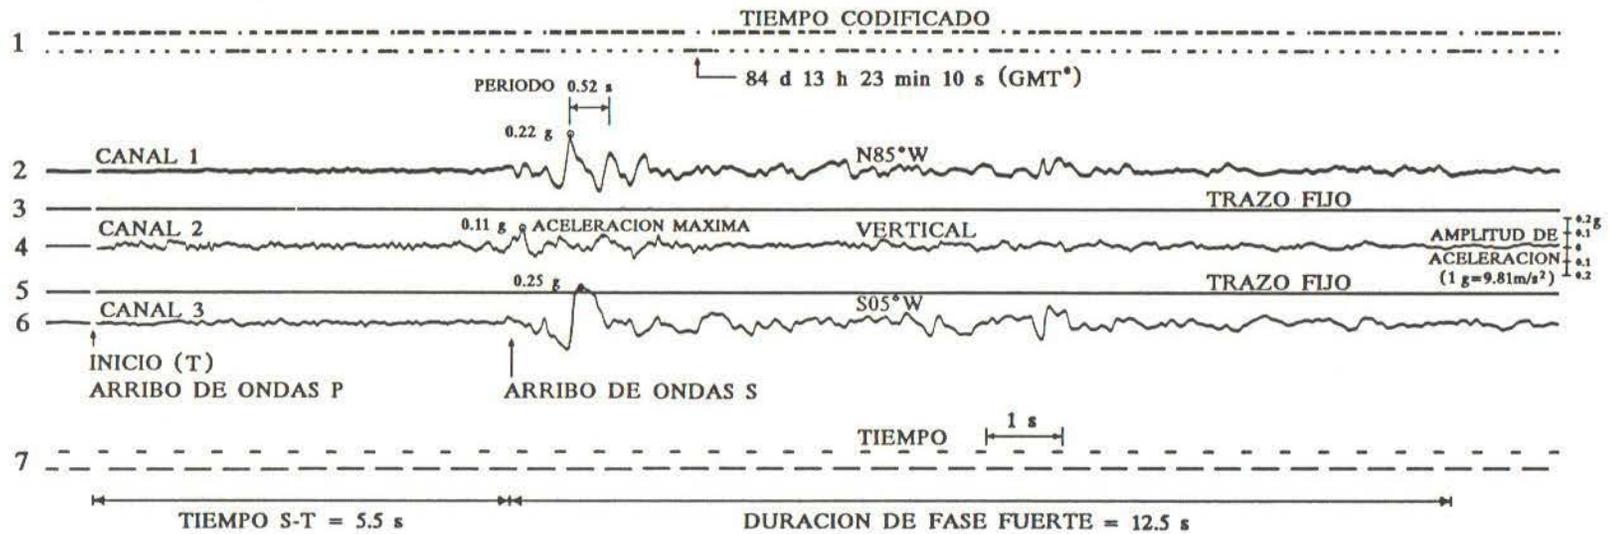
ACELEROGRAMA TIPICO

Estación: PTS
 Hospital Monseñor Sanabria
 Puntarenas
 Distancia epicentral 49 km

(*) GMT: Tiempo Meridiano de Greenwich
