**GESTIÓN DEL RIESGO POR MOVIMIENTOS EN
MASA EN ÁREA URBANA, EN EL ESTUDIO DE
CASO - SECTOR DENOMINADO ALTOS DE LA
ESTANCIA LOCALIDAD CIUDAD BOLÍVAR EN LA
CIUDAD DE BOGOTÁ.**

**Trabajo de grado presentado como requisito para optar al título de:
MAGISTER EN INGENIERÍA CIVIL CON ÉNFASIS EN CONSTRUCCIÓN Y HÁBITAT**

Universidad Distrital Francisco José De Caldas

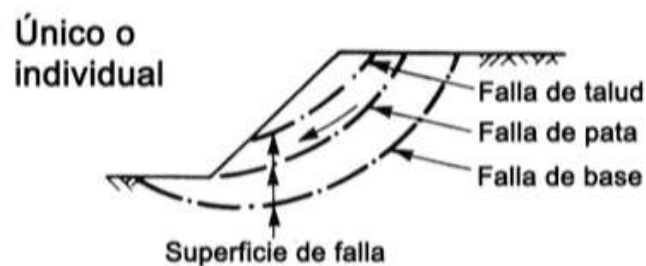
Posee una superficie de falla única, cóncava hacia arriba, sobre la cual la masa deslizada se mueve como una unidad coherente. Puede presentarse como una falla de talud, una falla de pata –la más frecuente– o una falla de base o ruptura de base, debida esta última a la presencia de un nivel duro por debajo del nivel inferior de una excavación, como parte de una secuencia de capas de diferente competencia.

Ilustración 6 Deslizamiento rotacional individual

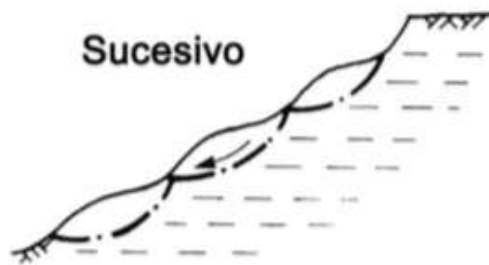
Ilustración 7 Deslizamiento rotacional sucesivo

Es la sucesión de movimientos rotacionales relativamente superficiales dispuestos cabeza a pie sobre una ladera, y por lo general de tipo retrogresivo. En conjunto son solo moderadamente profundos y se relacionan más con el manto de meteorización que con

estructuras profundas de roca. Tienden a ser bastante anchos y forman un patrón escalonado uniforme a través del talud afectado, pero en algunos casos los cuerpos deslizantes se distribuyen irregularmente, formando un mosaico más que un patrón escalonado. Hutchinson considera este tipo de fallas como la última etapa de degradación de colinas de pendiente muy suave, constituidas por arcillas fisuradas del Eoceno (en referencia a Arcillas de Londres del Eoceno) (Olarte, 2017)

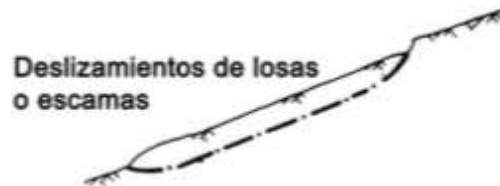
Término dado por Hutchinson para citar al deslizamiento en láminas de suelo arcilloso algo compacto (ejemplo, arcilla especialmente de Londres) expuestas en laderas de pendiente de 8

a 10 grados. Cuando se refiere a escamas es cuando el material firme que se desplaza, se mueve sobre una zona relativamente más blanda. Estos procesos pueden ser retrogresivos o progresivos. (Olarte, 2017)

Ilustración 10 Deslizamiento traslacional de losas o escamas.

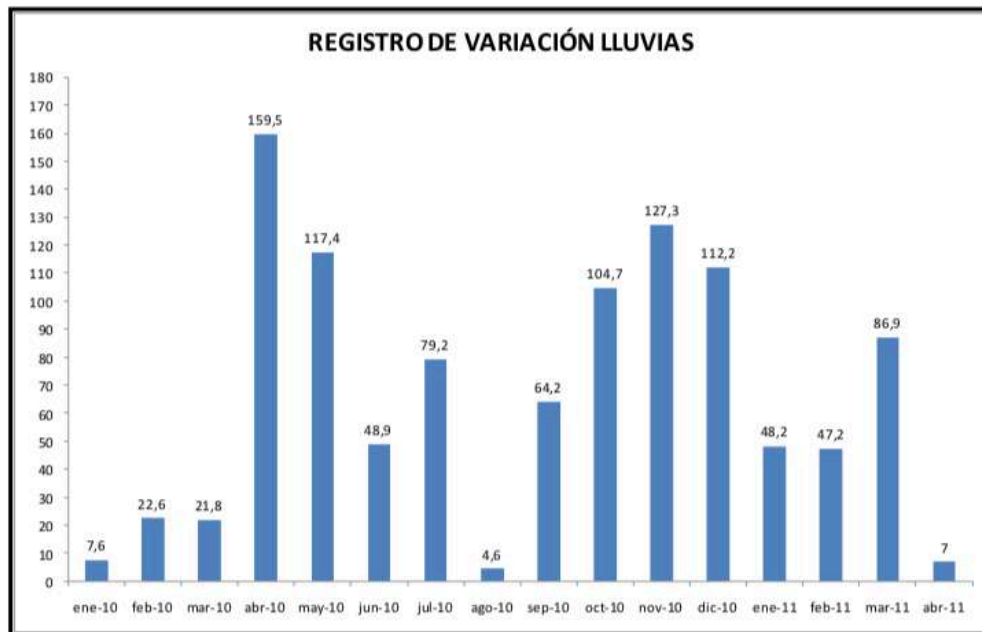
La entidad informa que para el análisis de lluvias obtuvieron los datos por el FOPAE, del consolidado de lluvias de la estación de Sierra Morena. Realizando un total por mes, obteniendo el siguiente grafica. (Consortio Altos de la Estancia 2009, 2009-2011)

Ilustración 13 Registro de variación de lluvias estación Sierra Morena 2010-2011
Fuente: (Consortio Altos de la Estancia 2009, 2009-2011)

En el análisis de la lluvia la entidad asegura que los datos anteriormente expuestos revelaban fuertes variaciones y que como la lluvia siempre ha sido el mayor agente desencadenante de los deslizamientos, era importante considerar el efecto que ésta tenía para la generación de deslizamientos pero al realizar el análisis de los niveles fráticos encontraron que en los diferentes piezómetros de la zona, no presentaron variación durante el tiempo de estudio por tal motivo quedaba descartada la lluvia como factor detonante de los movimientos. (Consortio Altos de la Estancia 2009, 2009-2011)

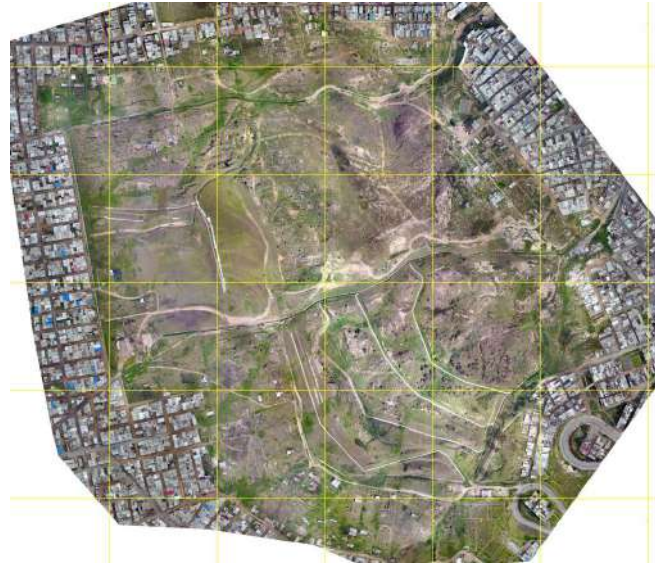
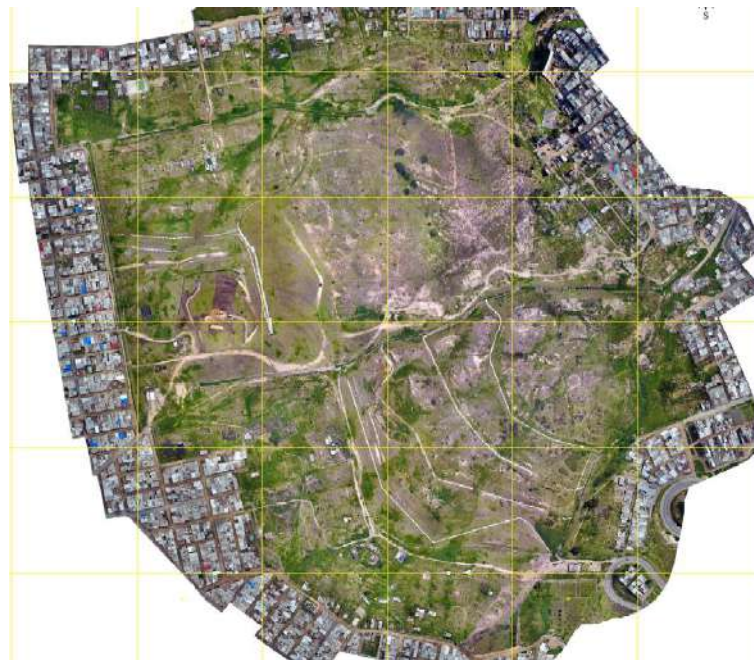
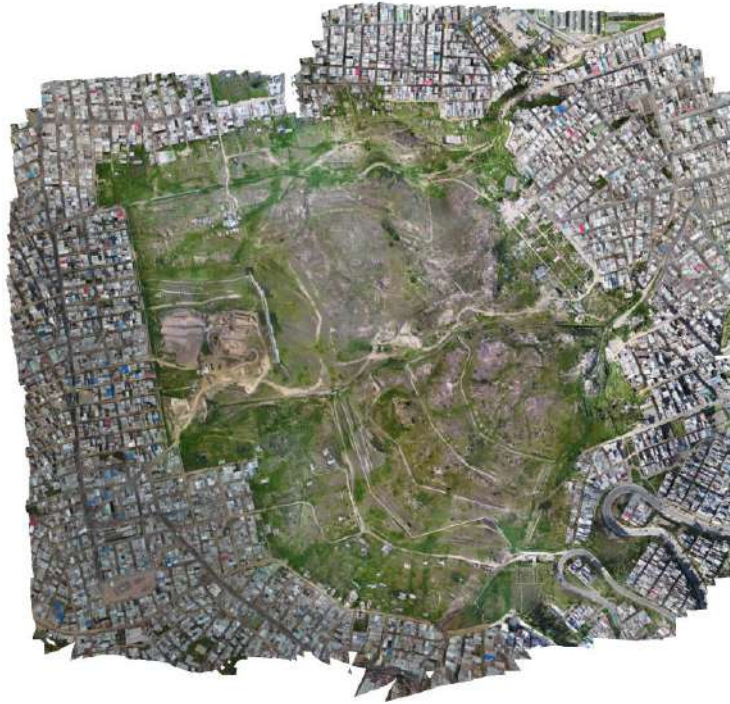
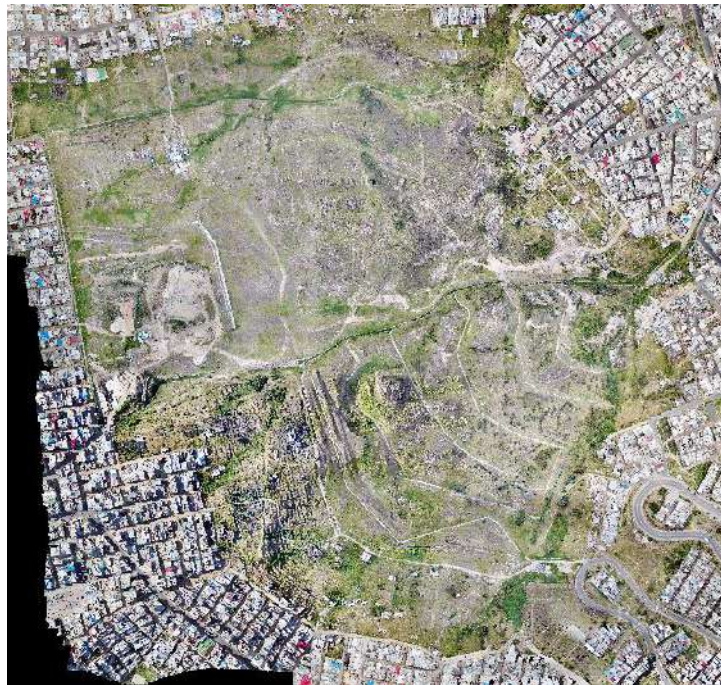
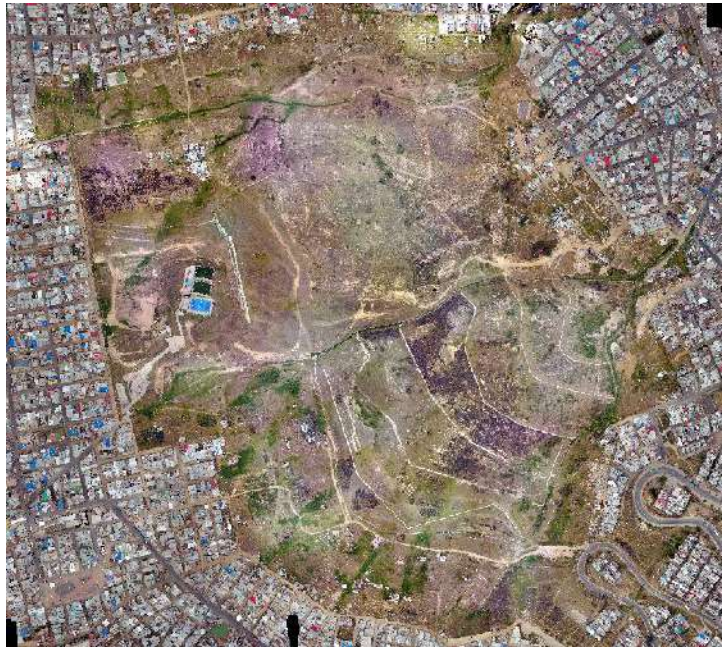
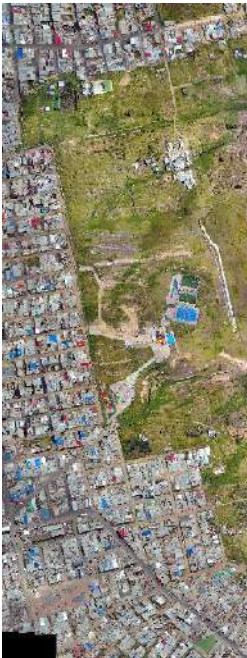
Con ayuda de un dron la entidad ubico diez (10) puntos de control fotogramétricos cercano al parque. Realizaron 6 vuelos con Dron que les permitió generar ortofotomosaico detallado, información de insumos para los demás análisis técnicos. Donde encontraron que las áreas cubiertas en las 6 ortofoto fueron similares, lo que permiten ser comparadas temporalmente. (Consultores Universidad Distrital Francisco Jose de Caldas, 2016-2020)

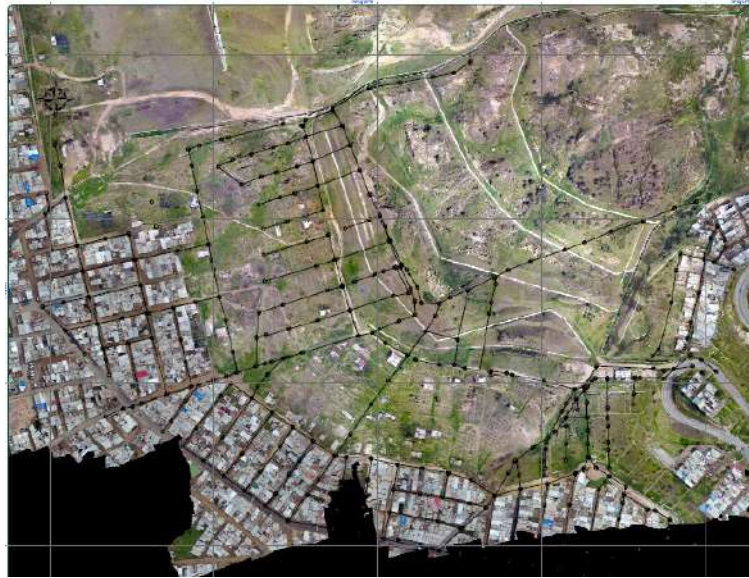
Se recomienda la planeación y ejecución de obras para el aislamiento de la red existente de alcantarillado dentro del polígono por parte de la Empresa de acueducto de Bogotá como parte fundamental de la reducción del riesgo ya que este es el principal factor detonante de movimientos en masa en la zona alta del deslizamiento La Carbonera. Eliminando este flujo constante que se esta viendo en la zona se podría esperar que el comportamiento geomorfológico de la zona media mejore.

Ilustración 28 Red Alcantarillado
