# Onderzoeksrapport

## Leuven Bankstraat 53

Eindverslag van een toevalsvondst

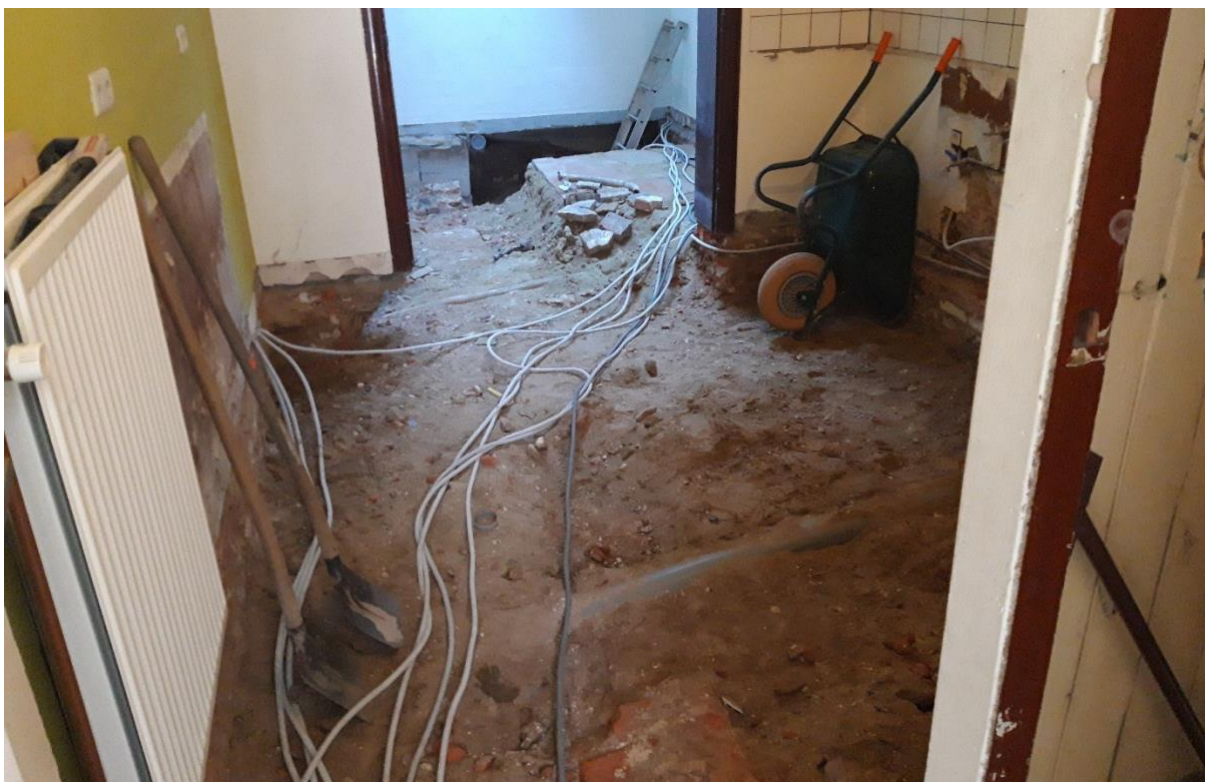
Fig. 4: Toestand van de noordelijke kamer, gezien vanuit het noorden, bij de terreinevaluatie op 22 juli 2020.

Bij verbouwwerken aan een rijwoning in de Bankstraat te Leuven trof de eigenaar een waterput, een keldergewelf en enkele muurresten aan die geen verband lijken te houden met de structuur van de huidige woning (fig. 4 en 5). De waarnemingen werden in de twee achterste (meest zuidelijke) kamers gedaan. De vloer van de kamer aan de straatzijde werd niet verwijderd voor de werken. De kelder onder deze ruimte lijkt bovendien van dezelfde ouderdom als het huidige pand.

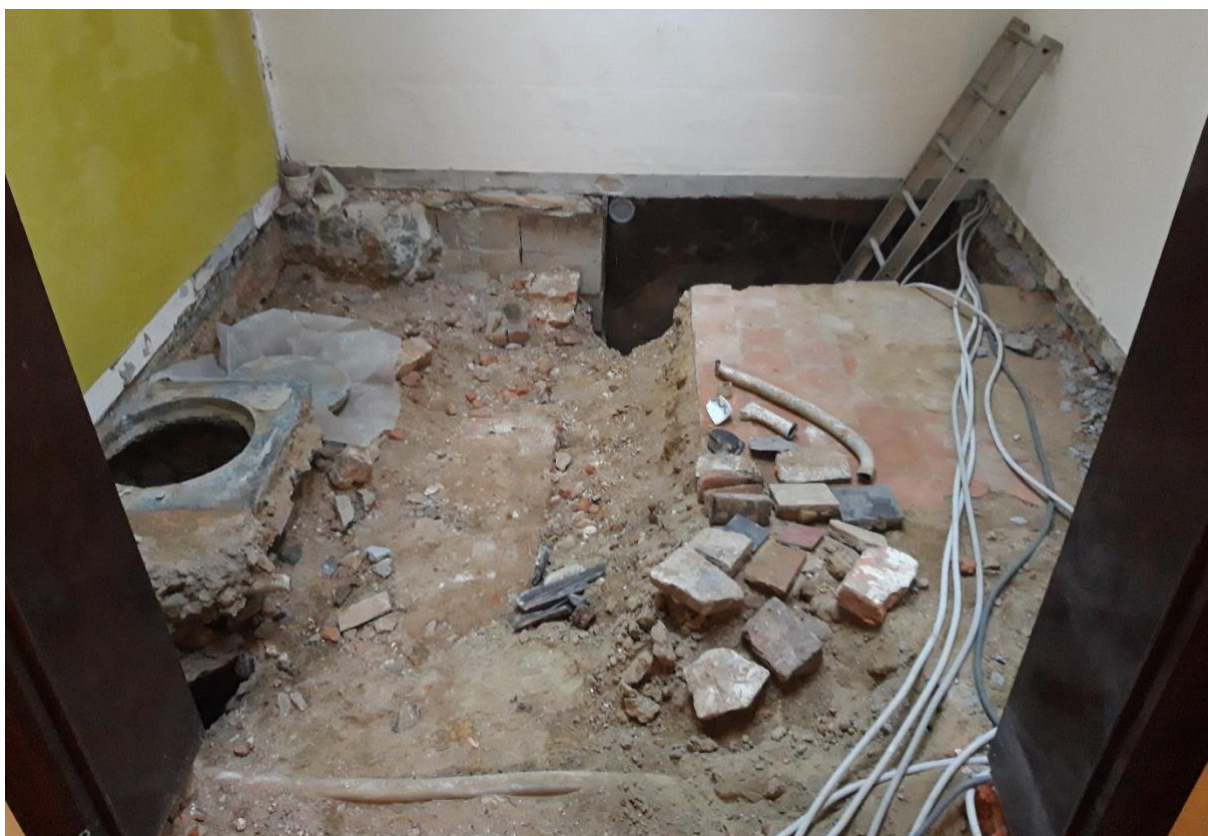
Fig. 5: Toestand van de zuidelijke kamer, gezien vanuit het noorden, bij de terreinevaluatie op 22 juli 2020. Links is de waterput zichtbaar, rechts achteraan een gat dat toegang geeft tot het keldergewelf. Tussen beiden bevinden zich resten van een bakstenen muur.

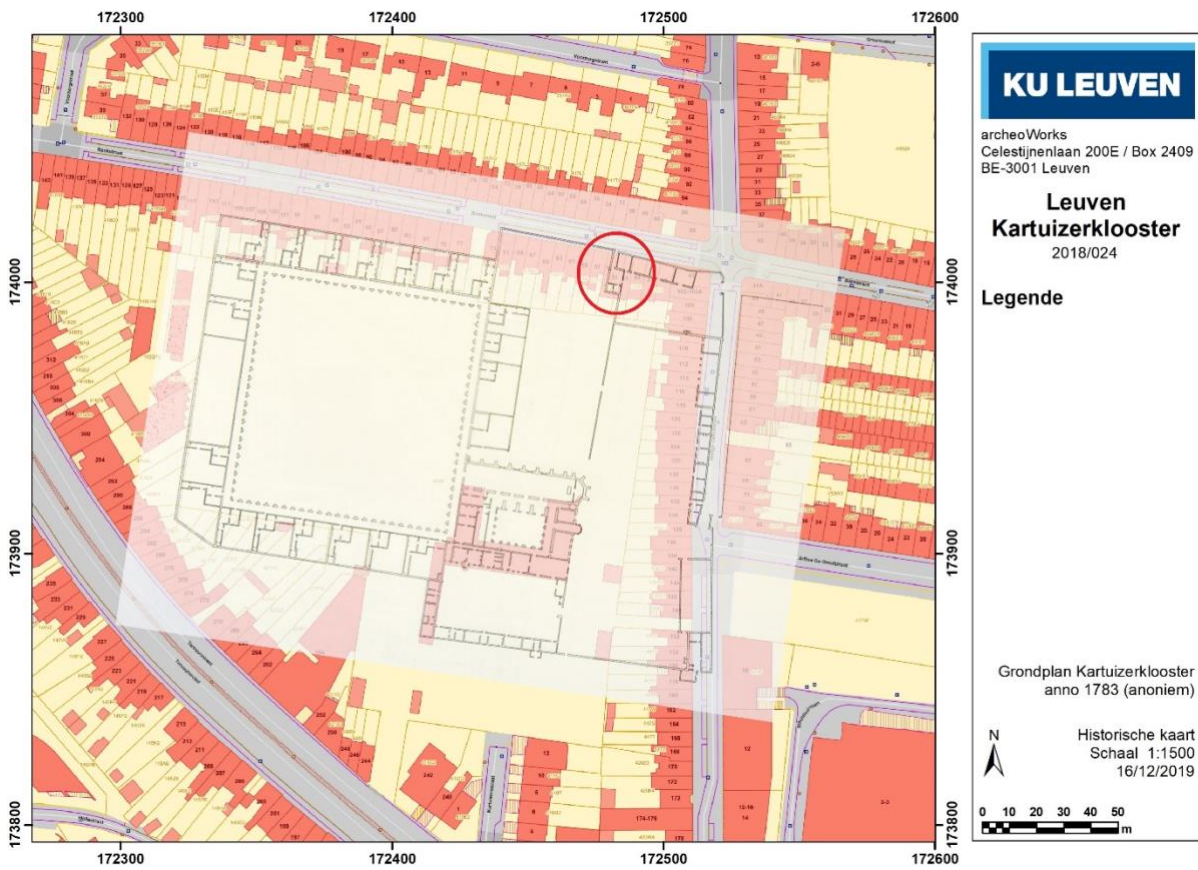
Fig. 7: Door de KU Leuven gegeoreferereerd opmetingsplan van het Kartuizerklooster van 1786<sup>7</sup>.

De meest gedetailleerde cartografische bron van de kloostergebouwen is een opmetingsplan van het Kartuizerklooster uit 1786 (fig. 6). Dit werd door de KU Leuven gegeoreferereerd op basis van de nog bestaande vleugels en opgravingen op het kloosterdomein (fig. 7)<sup>5</sup>. Als de georeferering correct is was ter hoogte van Bankstraat 53 een gebouw aanwezig dat tot het kloosterdomein behoorde. Het betreft een gebouw waarvan de ruimtes op het plan naar functie worden benoemd als schuur (*grange*), paardenstal (*écurie*), stal (*étable*), keuken (*cuisine*) en kamer (*chambre*). De stal, keuken en kamer bevonden zich ter hoogte van Bankstraat 53 en vormden een noord-zuid georiënteerde vleugel aan het westelijke uiteinde van het gebouw (fig. 8).

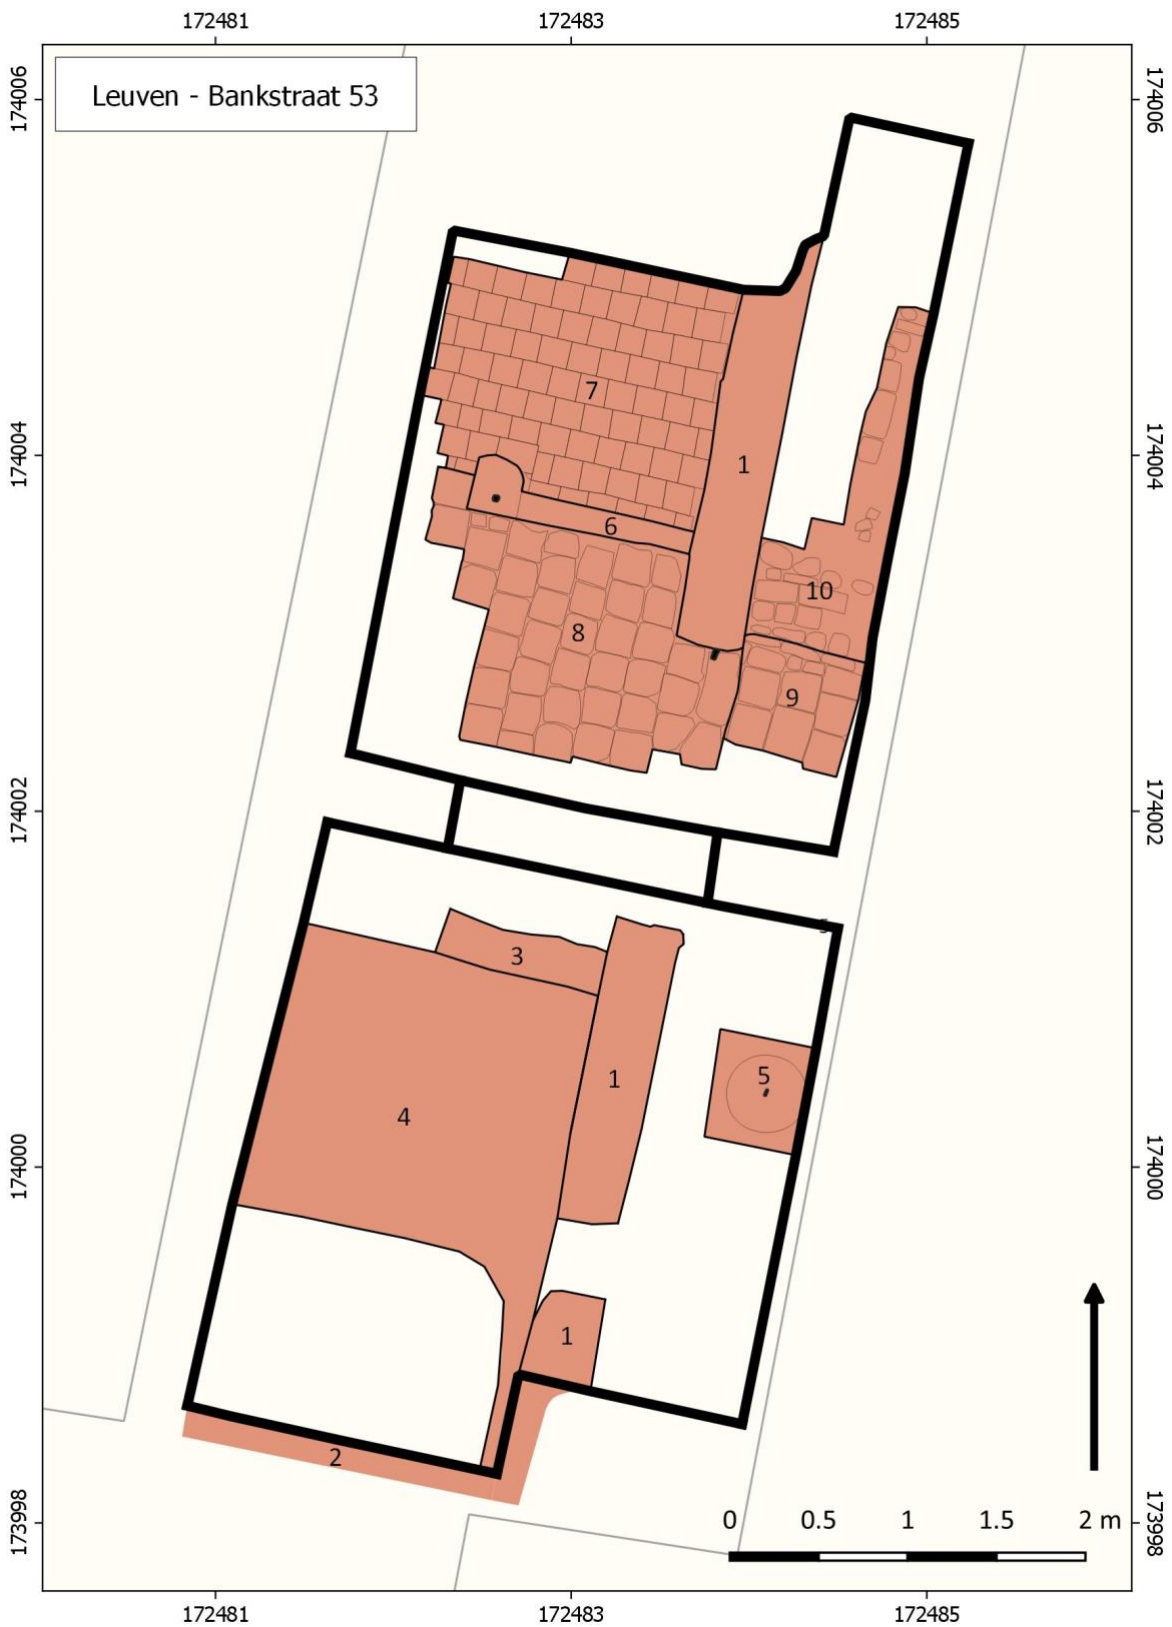
Fig. 20: Allesporenplan op het GRB<sup>23</sup> met de ingemeten archeologische sporen (oranje: 1 - 10) en de muren van de huidige woning (vette zwarte lijnen).

Er werden 10 sporen beschreven (fig. 20 – 27). Een 40 cm brede bakstenen muur (S1) loopt in noord-zuid richting door beide kamers van de huidige woning. In de zuidelijke kamer staan twee muren (S2 en S3) haaks op de westzijde van S1. Een half tongewelf in baksteen (S4) wordt door deze 3 muren ingesloten. Het hoogste deel van het gewelf steunt tegen de westelijke buitenmuur van de huidige woning of wordt erdoor afgesneden (fig. 28). Tussen deze muur en het gewelf is een dun laagje leien aanwezig. De binnenzijde van de kelder is volledig met cement bezet, maar het gewelf zelf is met kalkmortel gemetst.

De achtermuur van de huidige woning is bovenop muur S2 gebouwd, maar muren S1 en S3 hebben geen relatie tot de huidige woning. Bovenop het gewelf bevindt zich de vloer van de huidige woning. Tussen beiden bevindt zich enkel zand gemengd met fijn puin.

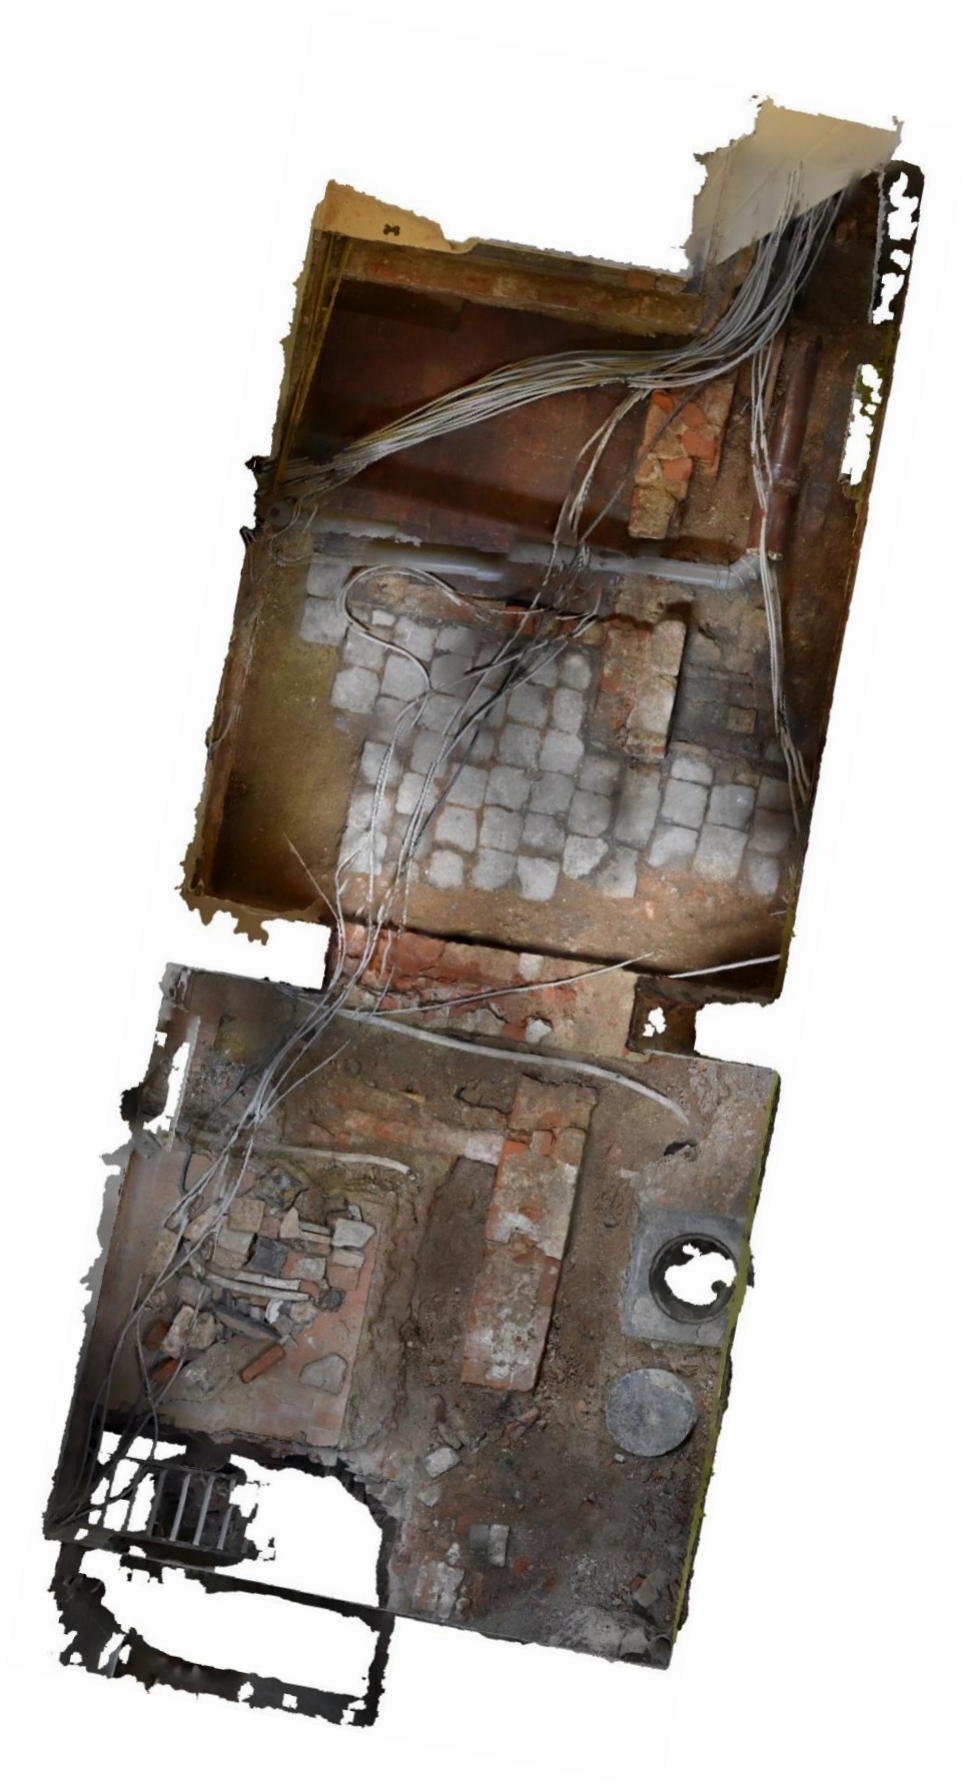
Fig. 21: Samengesteld 3D-beeld: orthofoto van de opgegraven zone. Het noorden is boven.

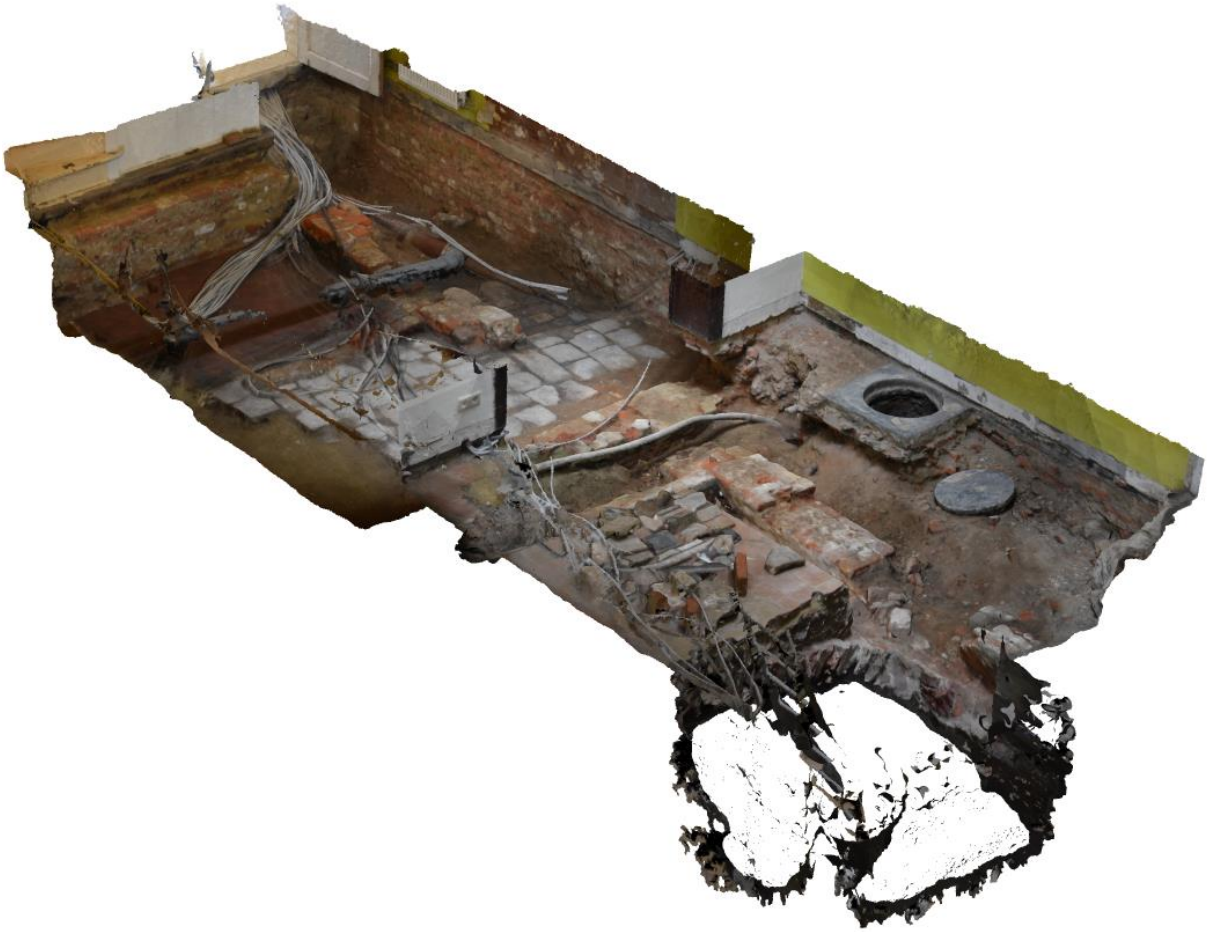
Fig. 22: Samengesteld 3D-beeld: zicht vanuit het vanuit het zuidwesten.

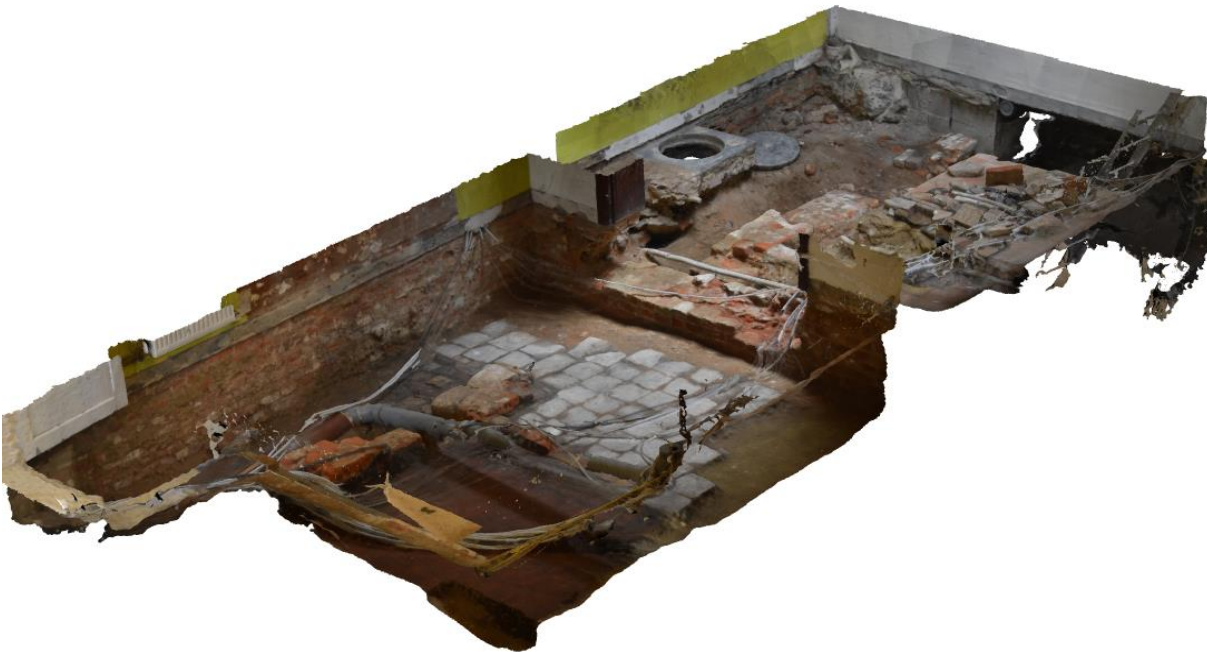
Fig. 23: Samengesteld 3D-beeld: zicht vanuit het vanuit het noordwesten.

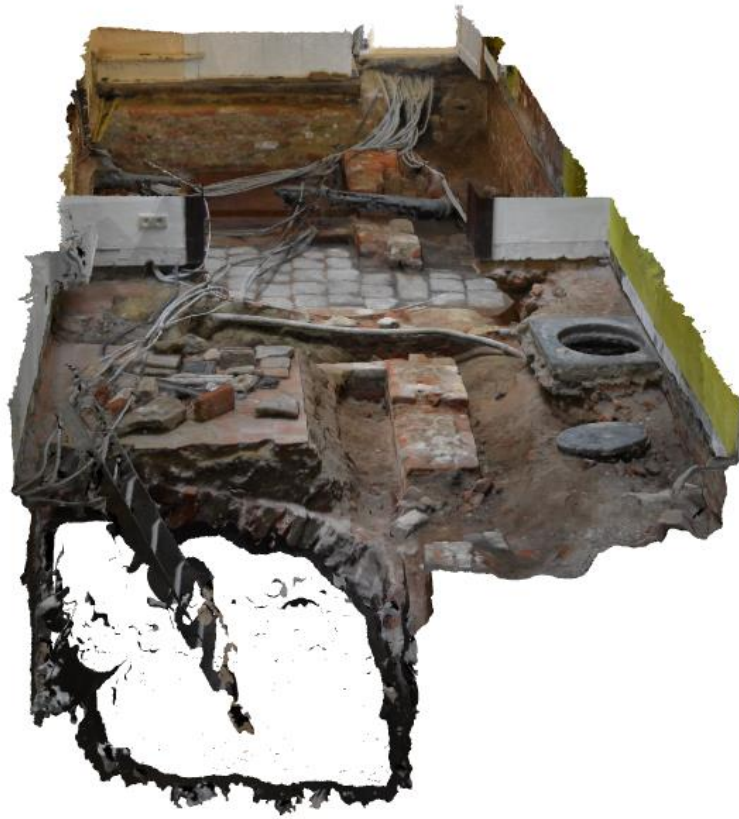
Fig. 24: Samengesteld 3D-beeld: zicht vanuit het vanuit het zuiden.

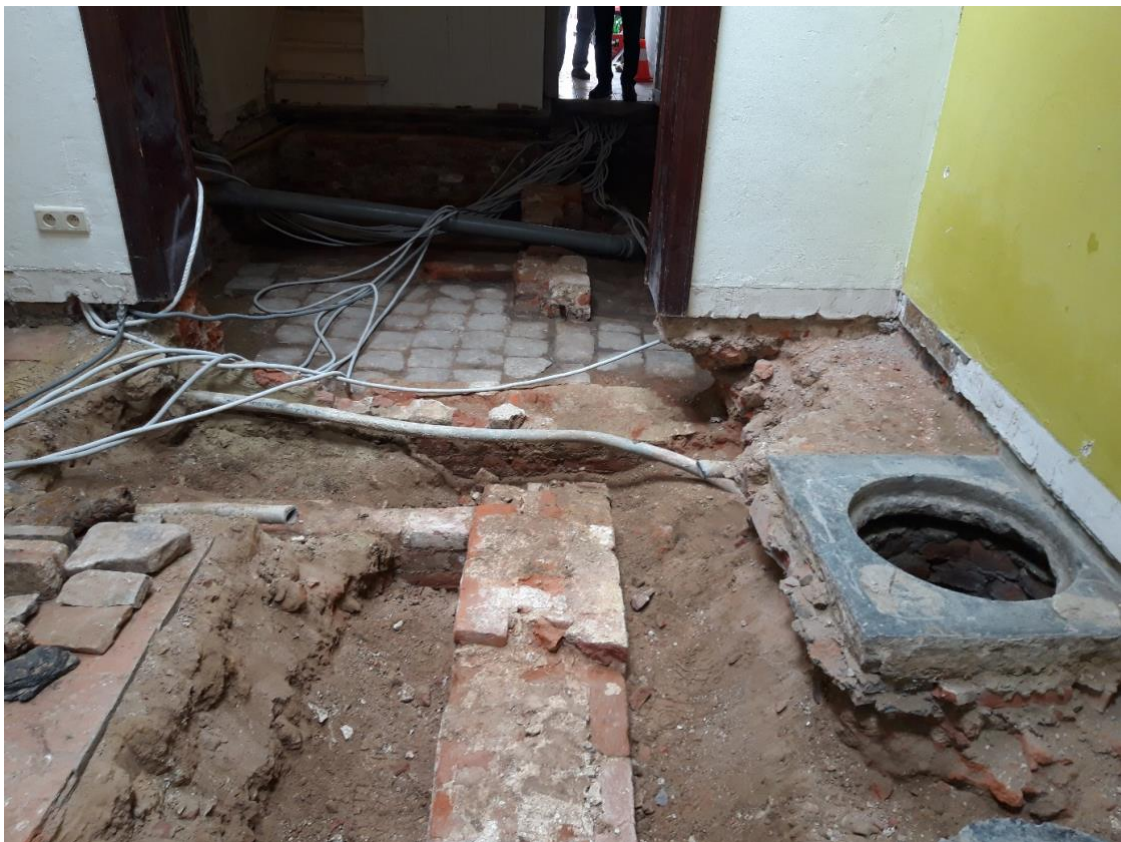
Fig. 25: Zicht op de zuidelijke kamer vanuit het zuiden.

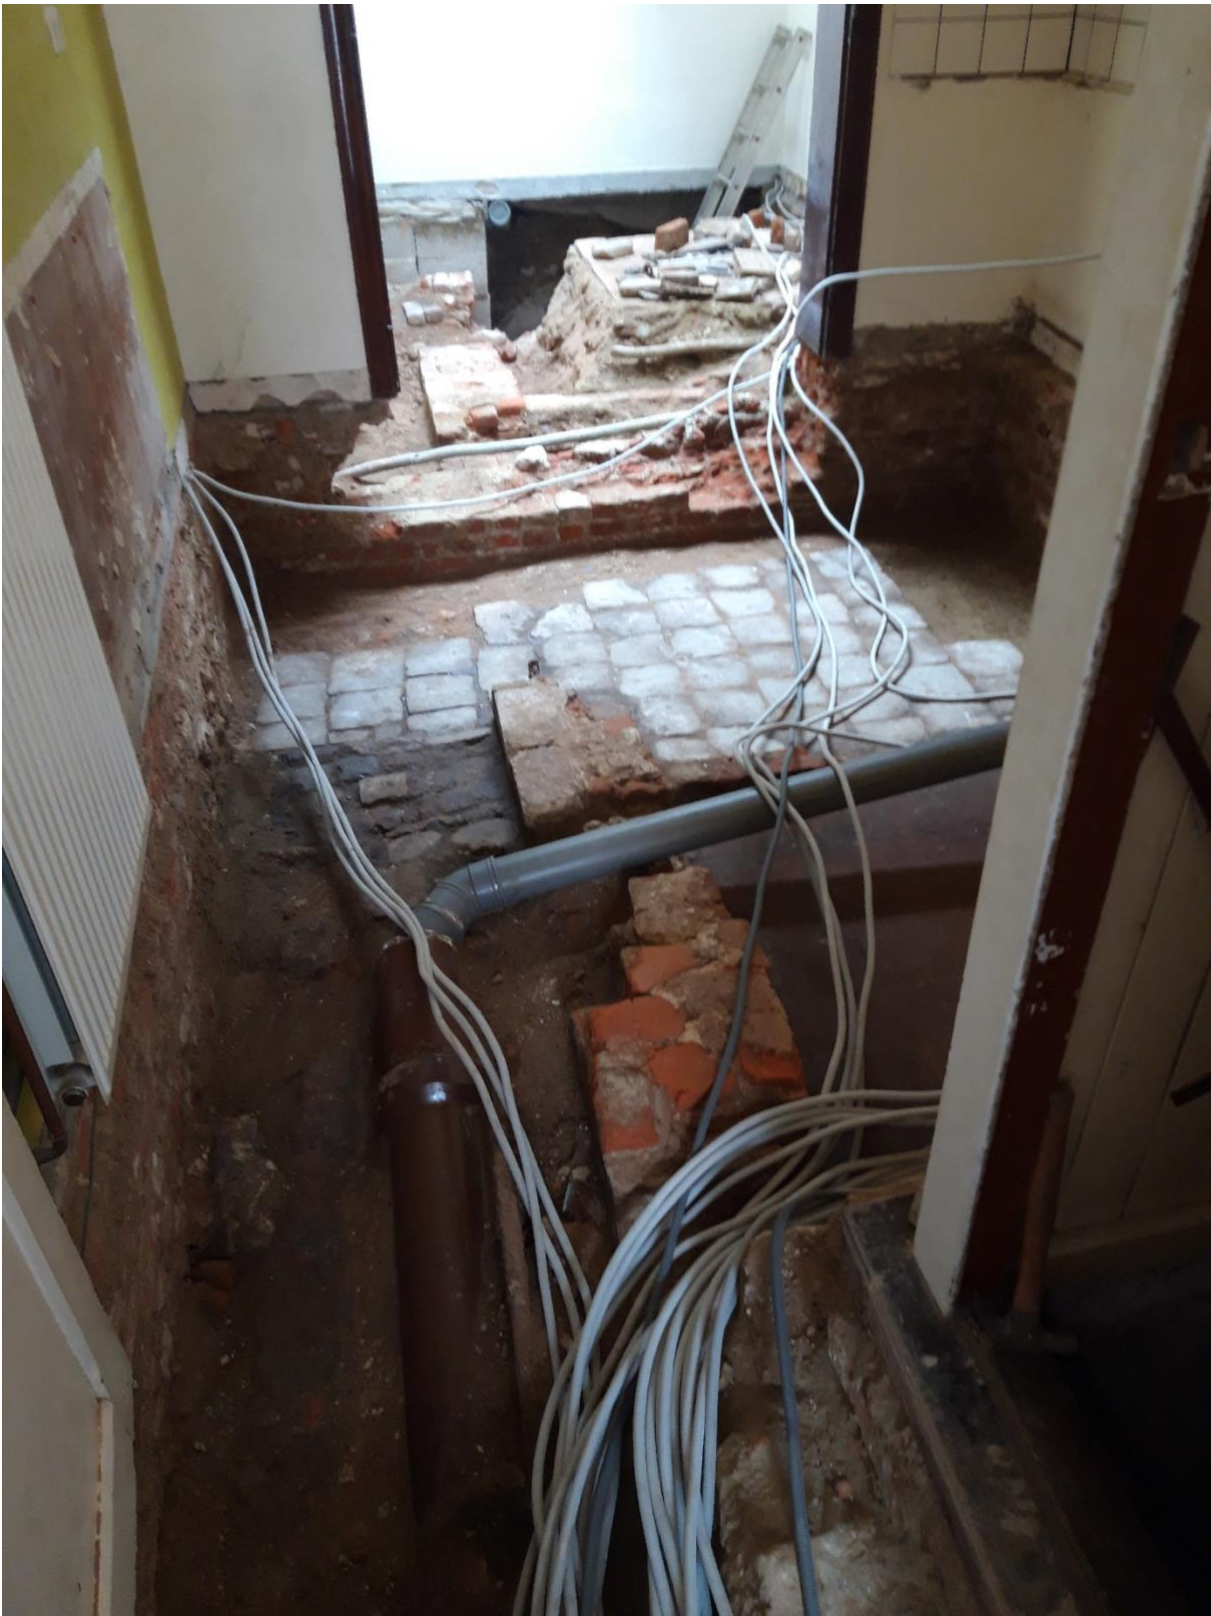
Fig. 26: Zicht vanuit het noorden vanuit de toegang tot de noordelijke kamer.

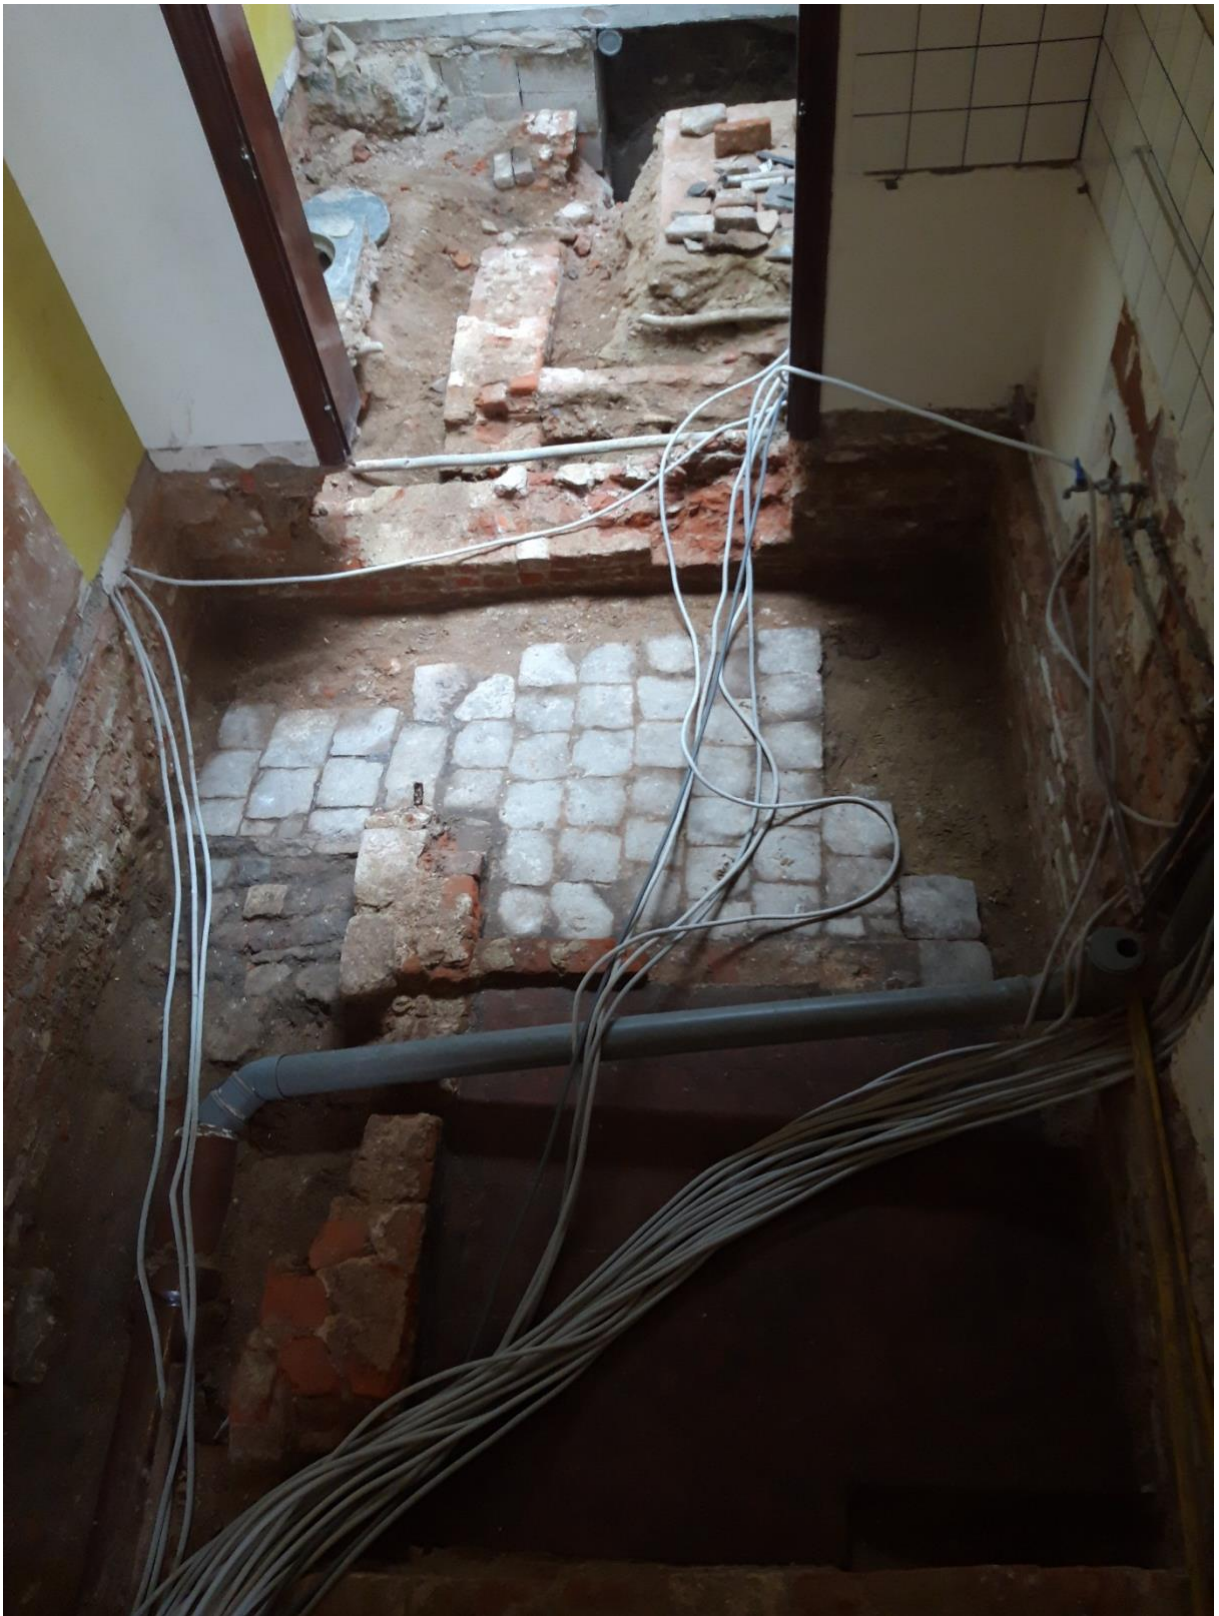
Fig. 27: Zicht vanuit het noorden vanop de trap naar de eerste verdieping.

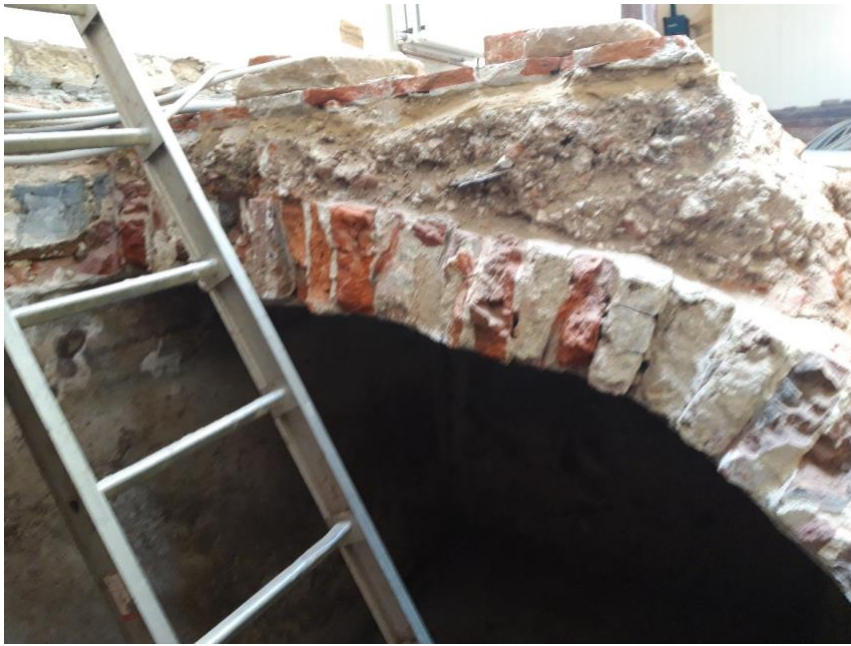
Fig. 28: Zicht op het keldergewelf vanuit een gat in het zuidelijk deel ervan.

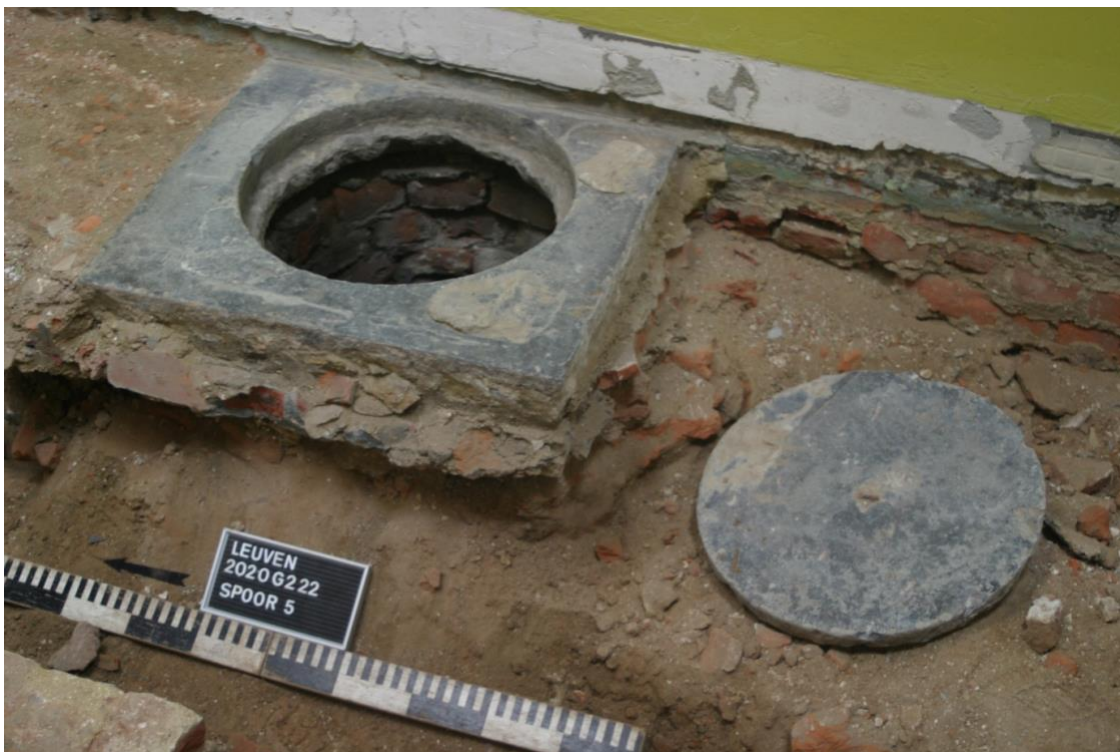
Fig. 29: De waterput en zijn arduinen deksel, gezien vanuit het westen.

Aan de oostzijde van de zuidelijke kamer van de huidige woning bevindt zich een waterput (fig. 29). Deze werd in baksteen met kalkmortel gemetst en wordt afgedekt door een vierkante arduinen dekplaat waarin een rond arduinen deksel past. De dekplaat sluit tegen de binnenzijde van de huidige muur aan, maar de waterput verbreedt hieronder. Daardoor bevindt de oostelijke wand van de waterput zich niet naast maar onder de huidige scheidingsmuur tussen Bankstraat 53 en 51. In het westen sluit de waterput aan tegen muur S1. De put is nog leeg tot een diepte van 5,81 m. Twee loden buizen doorboren bovenaan de noordwestzijde de waterput en lopen van daaruit naar beneden.

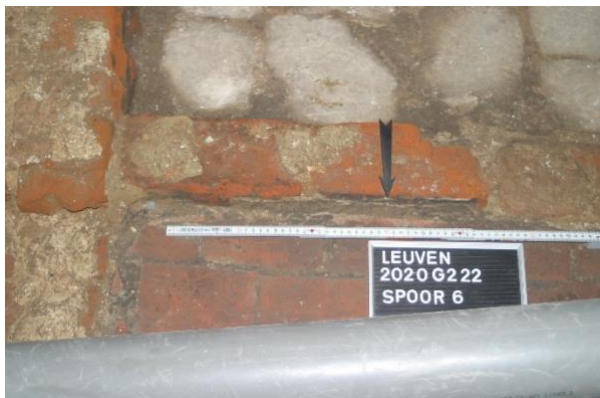
Fig. 30: Het oostelijk deel van S6, vanuit het noorden.

In de noordelijke kamer van de huidige woning werd een dunne muur (S6; één baksteen breed) tegen de westzijde van muur S1 gebouwd (fig. 30). Deze scheidt twee vloeren: een vloer in keramische tegels (S7) en één in natuurstenen tegels (S8). Muur S6 eindigt in het westen op een natuurstenen tegel met een ijzeren inzet (fig. 31). Ten westen hiervan werd vloer S8 tot tegen vloer S7 gelegd. Het betreft hier ongetwijfeld een deur in muur S6, waarvan de westrand zich ten westen van de huidige woning bevond.

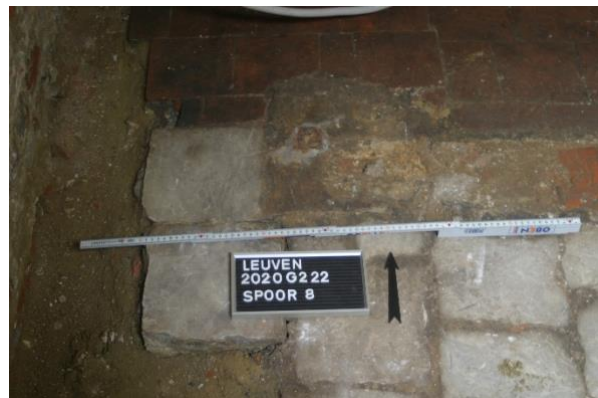
Fig. 31: Het westelijk einde van S6, vanuit het zuiden.

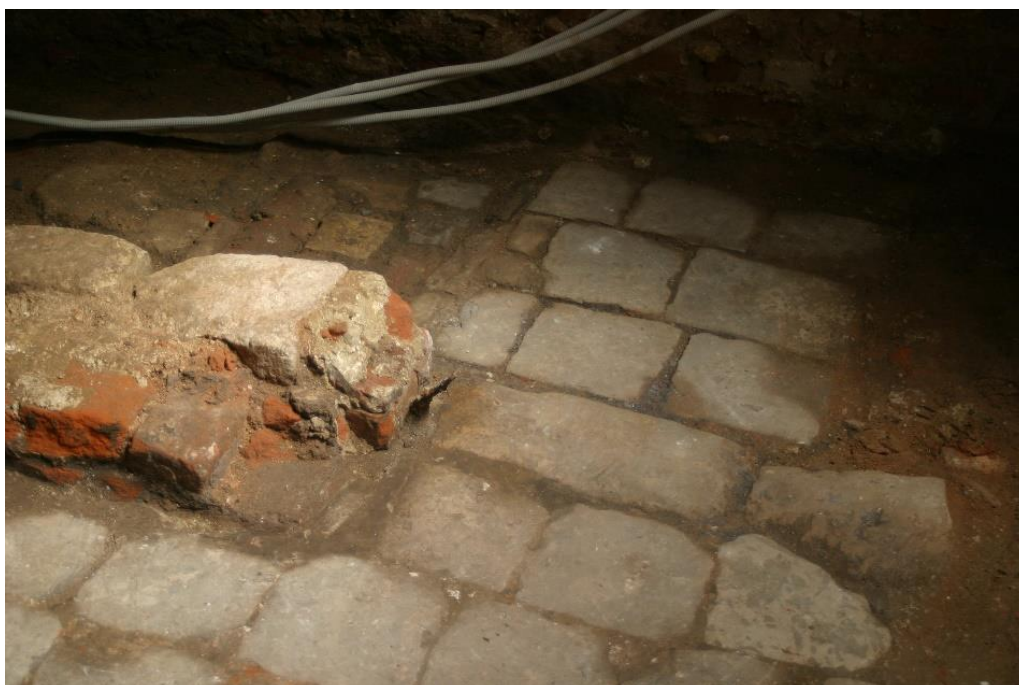
Fig. 32: De onderbreking in S1, vanuit het westen. Uit het einde van S1 steekt een ijzeren element, en aan de buitenzijde zijn twee lichtgrijze natuurstenen zichtbaar. Op de voorgrond is vloer S8 zichtbaar, die aan de buitenrand van S1 overgaat in S9 (rechts achter). Ten oosten van S1 bevindt zich vloer S10 (links, achter de muur).

In de noordelijke kamer van de huidige woning is muur S1 onderbroken (fig. 32). Het betreft hier hoogstwaarschijnlijk opnieuw een deur. De noordelijke rand is aan de oostzijde afgeboord met twee natuurstenen, en in de rand is een gecorrodeerd stuk ijzer aanwezig. Vloer S8 loopt door tot aan de oostrand. Daar gaat deze over in S9, een vloer in hetzelfde materiaal, maar aan de noordzijde afgeboord met smallere natuurstenen. Ten noorden hiervan ligt vloer S10, die samengesteld is uit zeer onregelmatige natuurstenen en bakstenen, waarschijnlijk recuperatiematerialen.

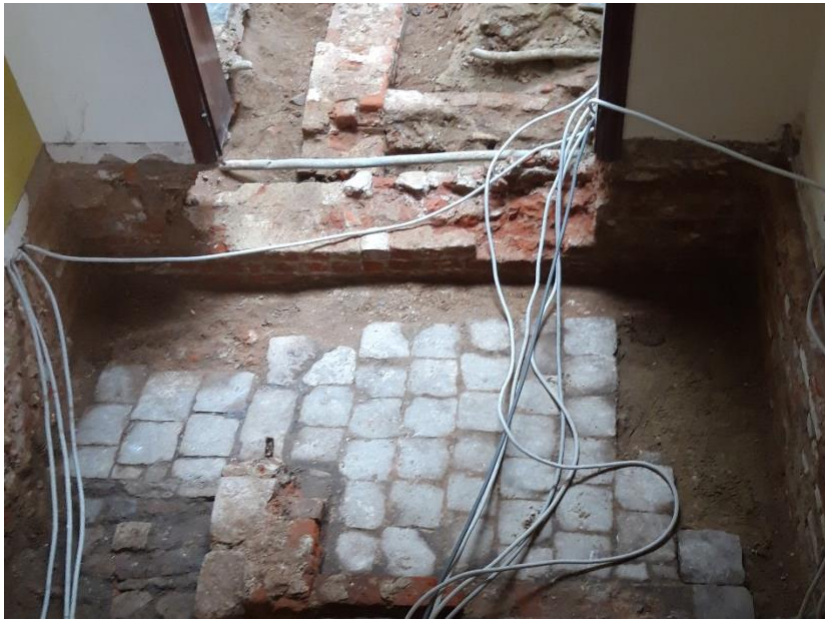
Fig. 33: Zicht vanuit het noorden op S1, 8, 9 en 10. Muur S1 en vloeren S8 en S9 werden verstoord door de aanleg van de huidige binnenmuur.

Muur S1 en vloeren S8 en S9 worden doorsneden door de huidige binnenmuur die beide kamers van de woning scheidt. Dit verstoort de zuidelijk rand van de vermoedelijke deuropening in muur S1 (fig. 33).

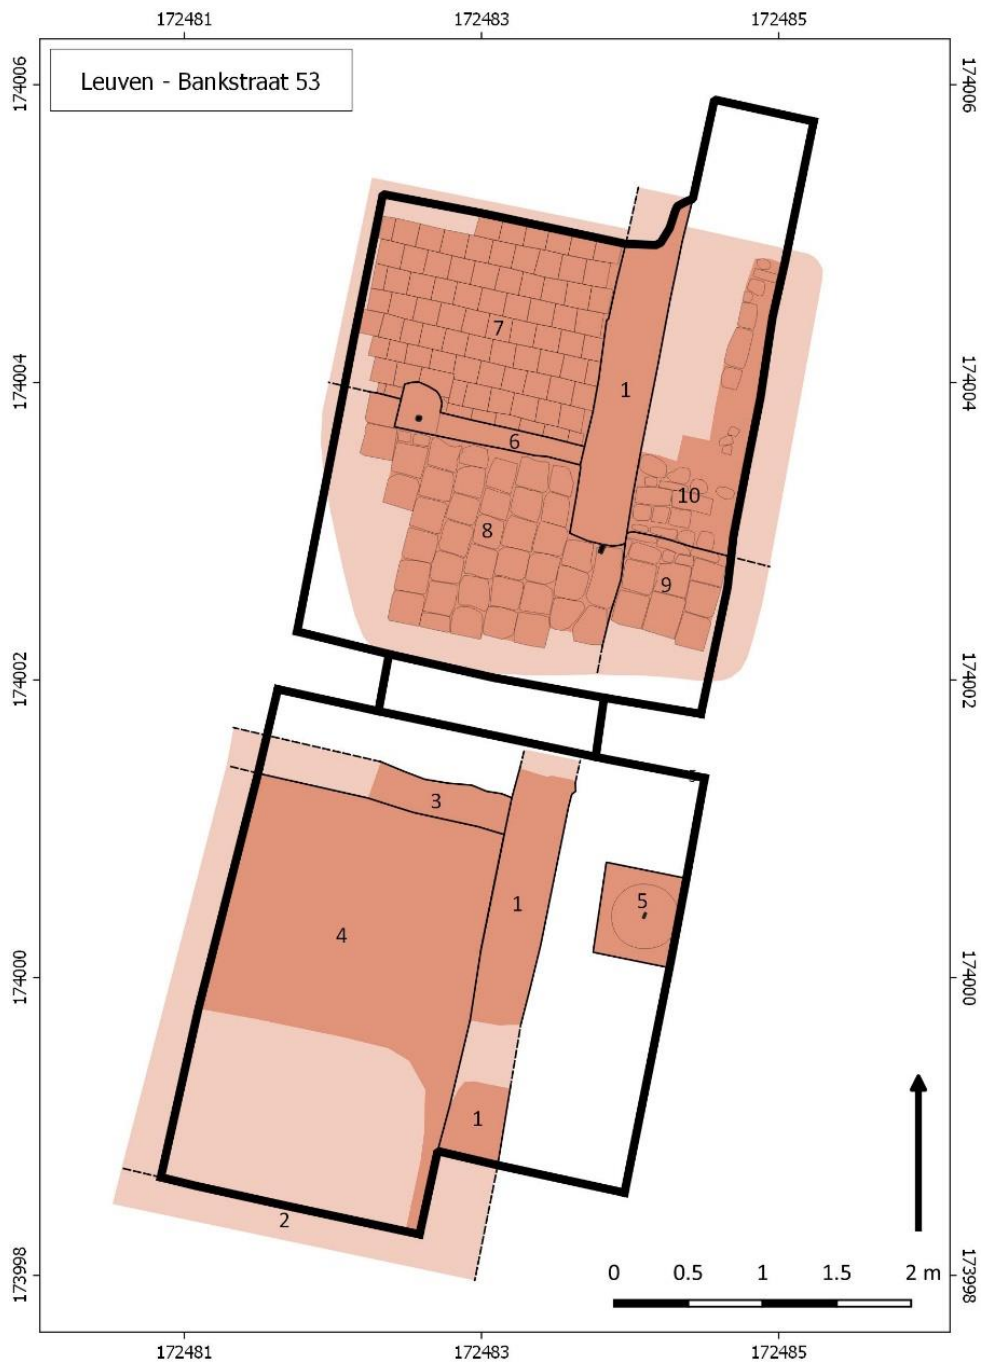
Fig. 34: Allesporenplan (zie fig. 20) met aanduiding van het waarschijnlijke vervolg van de sporen (roze).

De resten lijken allemaal afkomstig van één gebouw, waarvan S1 de oostelijke buitenmuur vormde (fig. 34). Het gebouw was onderverdeeld in 3 ruimtes:

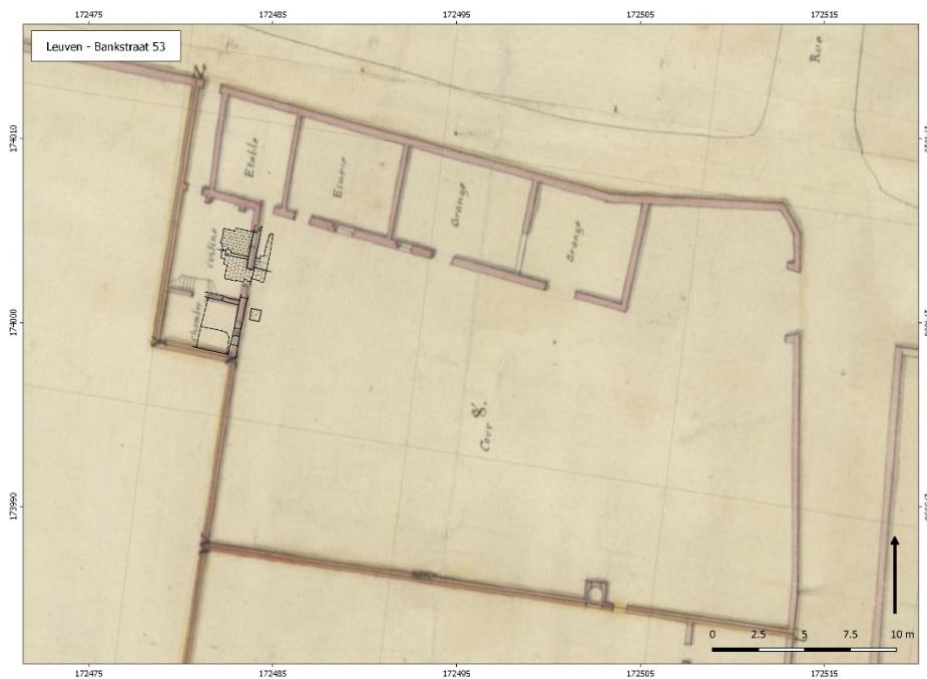
Fig. 36: Projectie van het ometingsplan van 1786<sup>25</sup> op het plan van de opgraving.

Ook de waterput is niet aanwezig op het opmetingsplan van 1786. Er is wel een waterput zichtbaar tegen de zuidelijke scheidingsmuur van het perceel (fig. 36), wat het minder waarschijnlijk maakt dat waterput S5 op dat moment aanwezig was maar over het hoofd werd gezien.

tuinmuur is ten oosten van dit spoor waarschijnlijk nog de muur die in 1786 naar het oosten tot aan de Heilige-Geeststraat liep, en waartegen zich een waterput bevond (Fig. 36).

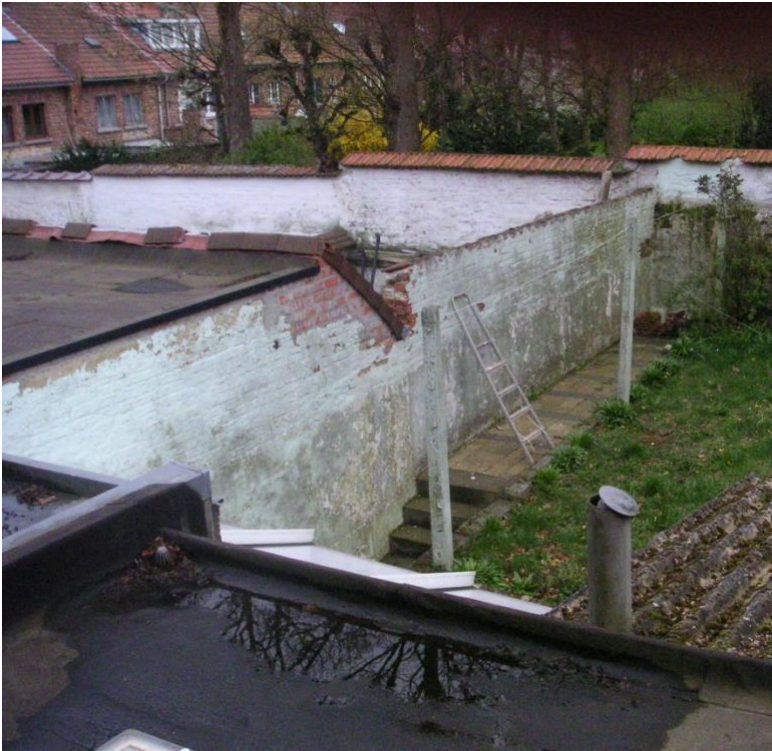
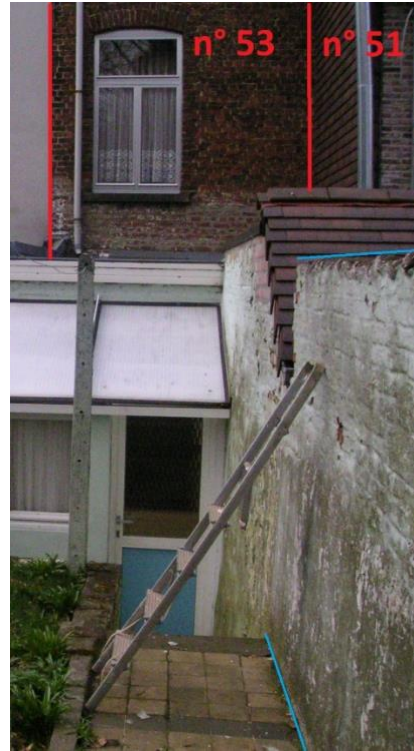
Fig. 37: De tuinmuur tussen Bankstraat 51 en 53 voor deze werd verwijderd. De rechtse foto toont dat de oriëntatie niet overeenkomt met de scheidingsmuur tussen beide woningen. De afbakening van de woningen is in rood aangegeven, de tuinmuur in blauw (foto's: Bert Thielemans).

Een extra element komt wel overeen met het opmetingsplan van 1786. De tuin van Bankstraat 51 werd enkele decennia geleden door de eigenaar uitgebreid tot achter Bankstraat 53. De eigenaar verwijderde hiervoor een muur die beide tuinen scheidde (fig. 37), maar waarvan nog een duidelijk spoor zichtbaar is in de zuidelijke tuinmuur (fig. 38). Het traject hiervan loopt niet in het verlengde van de huidige muren tussen Bankstraat 51 en 53 maar sluit perfect aan bij S1. Deze lijkt dus overeen te komen met de noord-zuid georiënteerde tuinmuur op het opmetingsplan van 1786 (fig. 38). De huidige

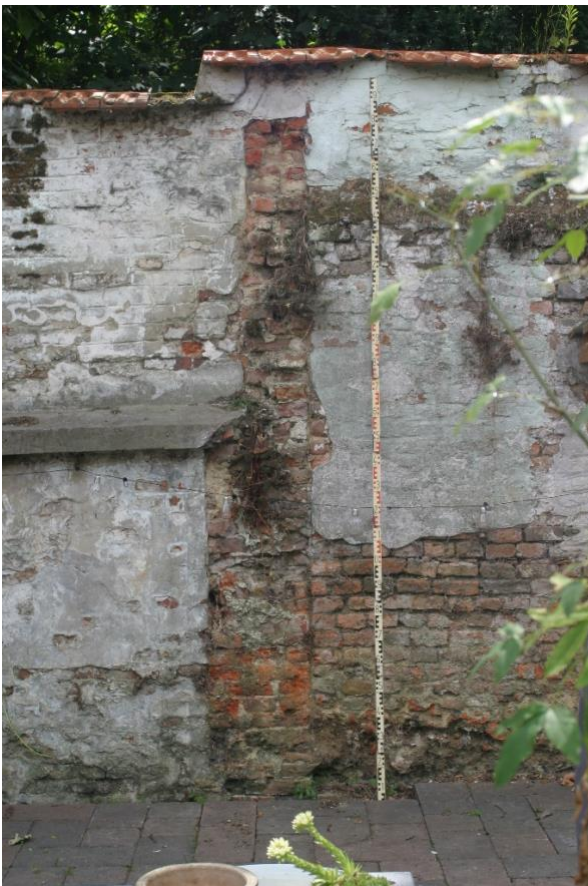
Fig. 38: Het huidige spoor van de uitgebroken tuinmuur ten zuiden van Bankstraat 53.
