ESCUELA PROFESIONAL DE INGENIERÍA CIVIL

"Evaluación de las patologías del concreto del cerco perimétrico
del patrimonio ecológico cultural de Chimbote - 2021"

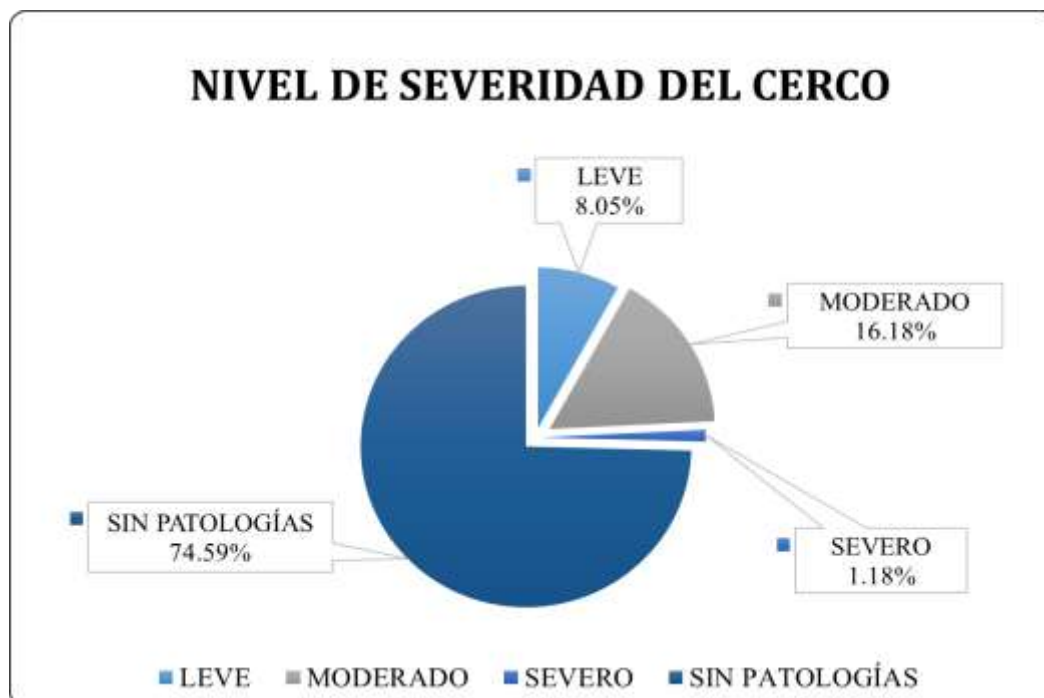
Gráfico 1: Porcentaje de Nivel de Severidad presente en el cerco.

3) Respondiendo al tercer objetivo específico: Determinar el nivel de afectación y/o daño en el que se encuentra el cerco perimétrico del Patrimonio Ecológico Cultural de Chimbote, 2021, se obtuvieron los siguientes resultados que demuestran los niveles de severidad presentes en el cerco.

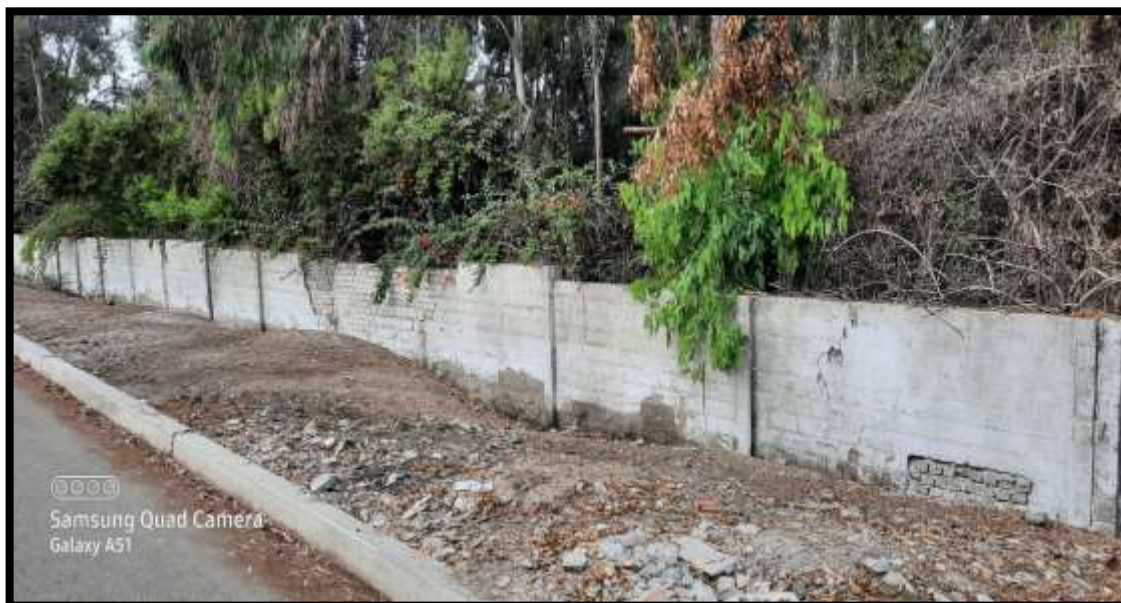
FOTO N° 01: Se aprecia el primer tramo del cerco perimétrico del Patrimonio Ecológico Cultural de Chimbote.

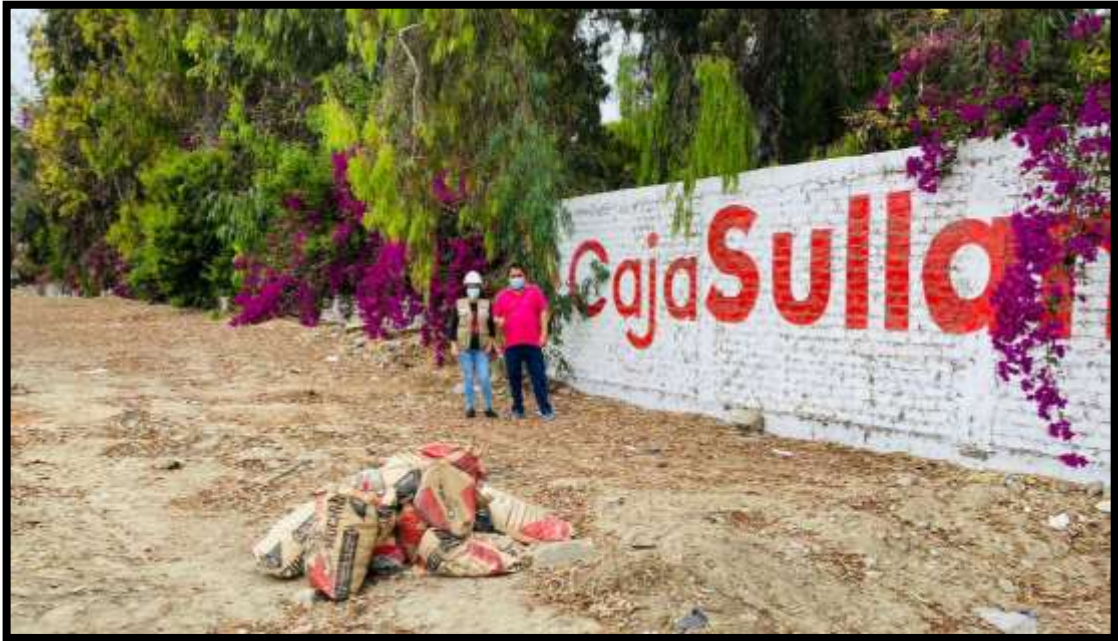
FOTO N° 03: Supervisión de las patologías encontradas en los elementos estructurales del cerco.

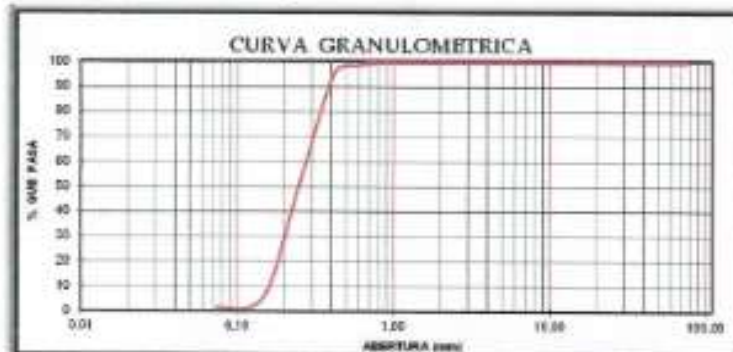
HUMEDAD (%) : 5.25
LIMITE LIQUIDO (%) : NP
LIMITE PLASTICO (%) : NP
INDICE PLASTICO (%) : NP

CLASIF. SUCS : SP

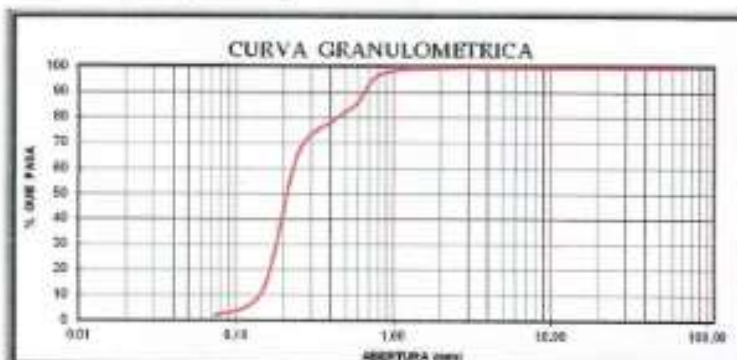
TAMIZ		N° - 1				HUMEDAD (%)	LÍMITE LÍQUIDO (%)	LÍMITE PLÁSTICO (%)	ÍNDICE PLÁSTICO (%)
No	ABERT. (mm)	PEGO (RETEN. (gr)	% RETENIDO FRACCION	% RETENIDO ACUMULADO	% QUE PASA				
2"	50.800	0.00	0.00	0.00	100.00	2.36	NP	NP	
3 1/2"	63.500	0.00	0.00	0.00	100.00				
2"	50.800	0.00	0.00	0.00	100.00				
1 1/2"	38.100	0.00	0.00	0.00	100.00				
1"	25.400	0.00	0.00	0.00	100.00				
3/4"	19.000	0.00	0.00	0.00	100.00				
1/2"	12.700	0.00	0.00	0.00	100.00				
3/8"	9.500	0.00	0.00	0.00	100.00				
1/4"	6.300	0.00	0.00	0.00	100.00				
N° 4	4.750	0.00	0.00	0.00	100.00				
N° 10	2.000	0.00	0.10	0.10	99.90				
N° 20	0.840	11.10	2.26	2.46	97.54				
N° 30	0.600	30.30	6.17	8.63	91.37				
N° 40	0.420	22.00	4.48	13.11	86.89				
N° 60	0.250	40.80	8.31	21.42	78.58				
N° 100	0.140	297.30	60.55	81.97	18.03				
N° 200	0.075	48.10	9.80	91.77	8.23				
PLATO		10.40	2.12	100.00	0.00				
TOTAL		491.00

CLASIF. SUCS : SP

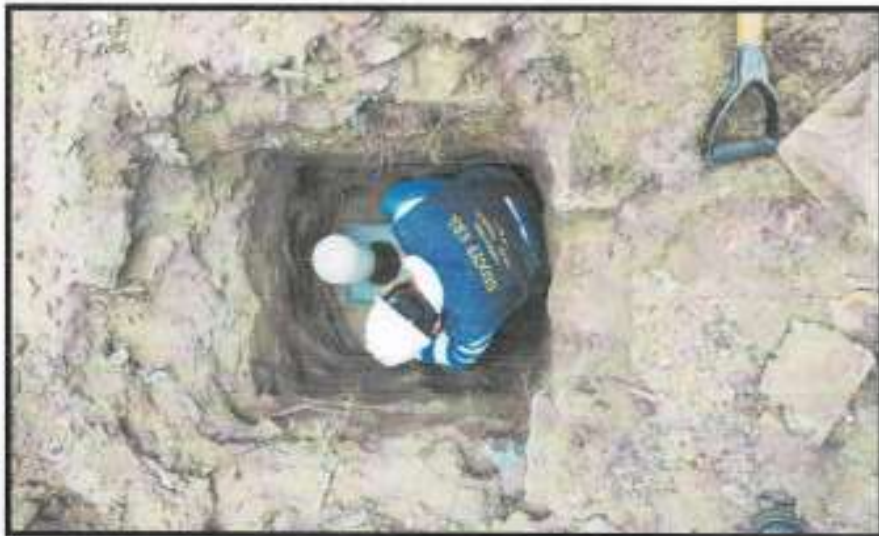
VISTA DE ENSAYO DE DENSIDAD EN CALICATA N° 3

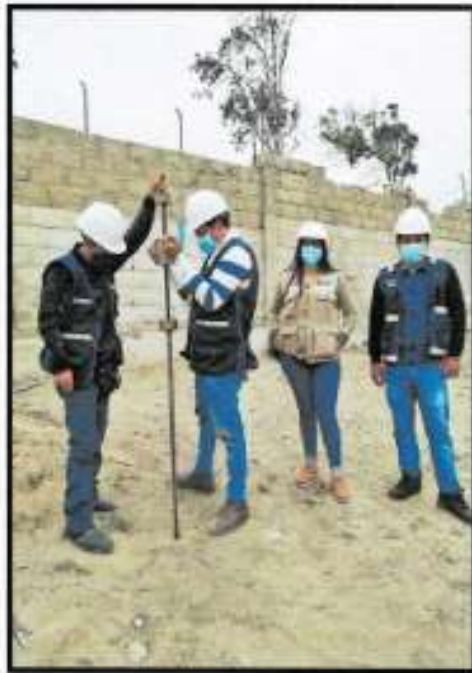
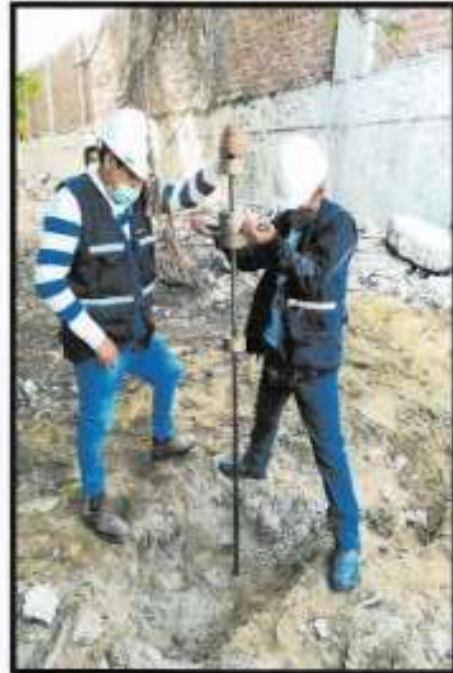
ENSAYO DE PENETRACION LIGERA (DPL)

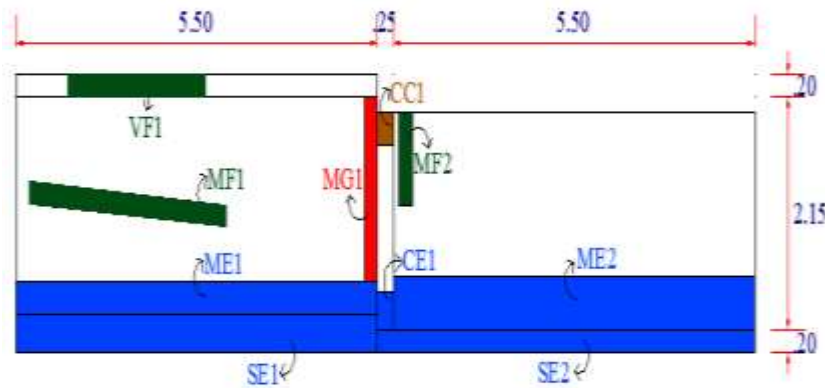
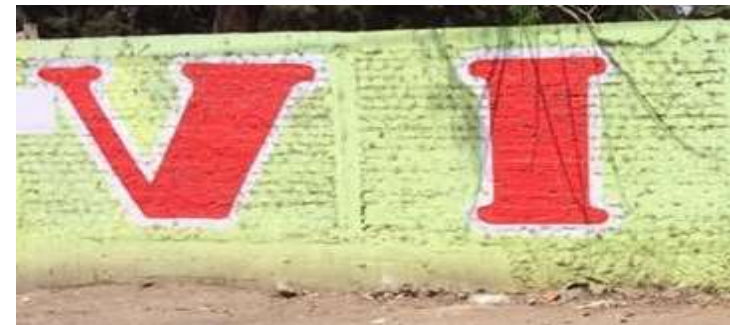
Ficha 1: Ficha Técnica de Evaluación de la Unidad Muestral 01.

UNIVERSIDAD CÉSAR VALLEJO		Evaluación de las Patologías del concreto del cerco perimétrico del Patrimonio Ecológico Cultural de Chimbote, 2021				
TESISTAS	LAYZA CASTILLO, JESÚS ALBERTO	ELEMENTOS ESTRUCTURALES			PATOLOGÍAS	
	MELENDEZ RODRIGUEZ, CINTHIA MARILYN	SOBRECIMENTOS		TIPOS	SÍMBOLO	
ASESOR	DR. LOPEZ CARRANZA ATILIO RUBEN	COLUMNAS		EROSIÓN	E	
UBICACIÓN	AV. PANAMERICANA NORTE, CHIMBOTE 02803	MUROS		FISURAS	F	
PERÍODO	FEBRERO, 2022	VIGAS		GRIETAS	G	
SEVERIDAD	Leve		Moderado		Severo	
PLANO DE ELEVACIÓN DE LA UNIDAD MUESTRAL		PLANO DE UBICACIÓN DE LA UNIDAD MUESTRAL

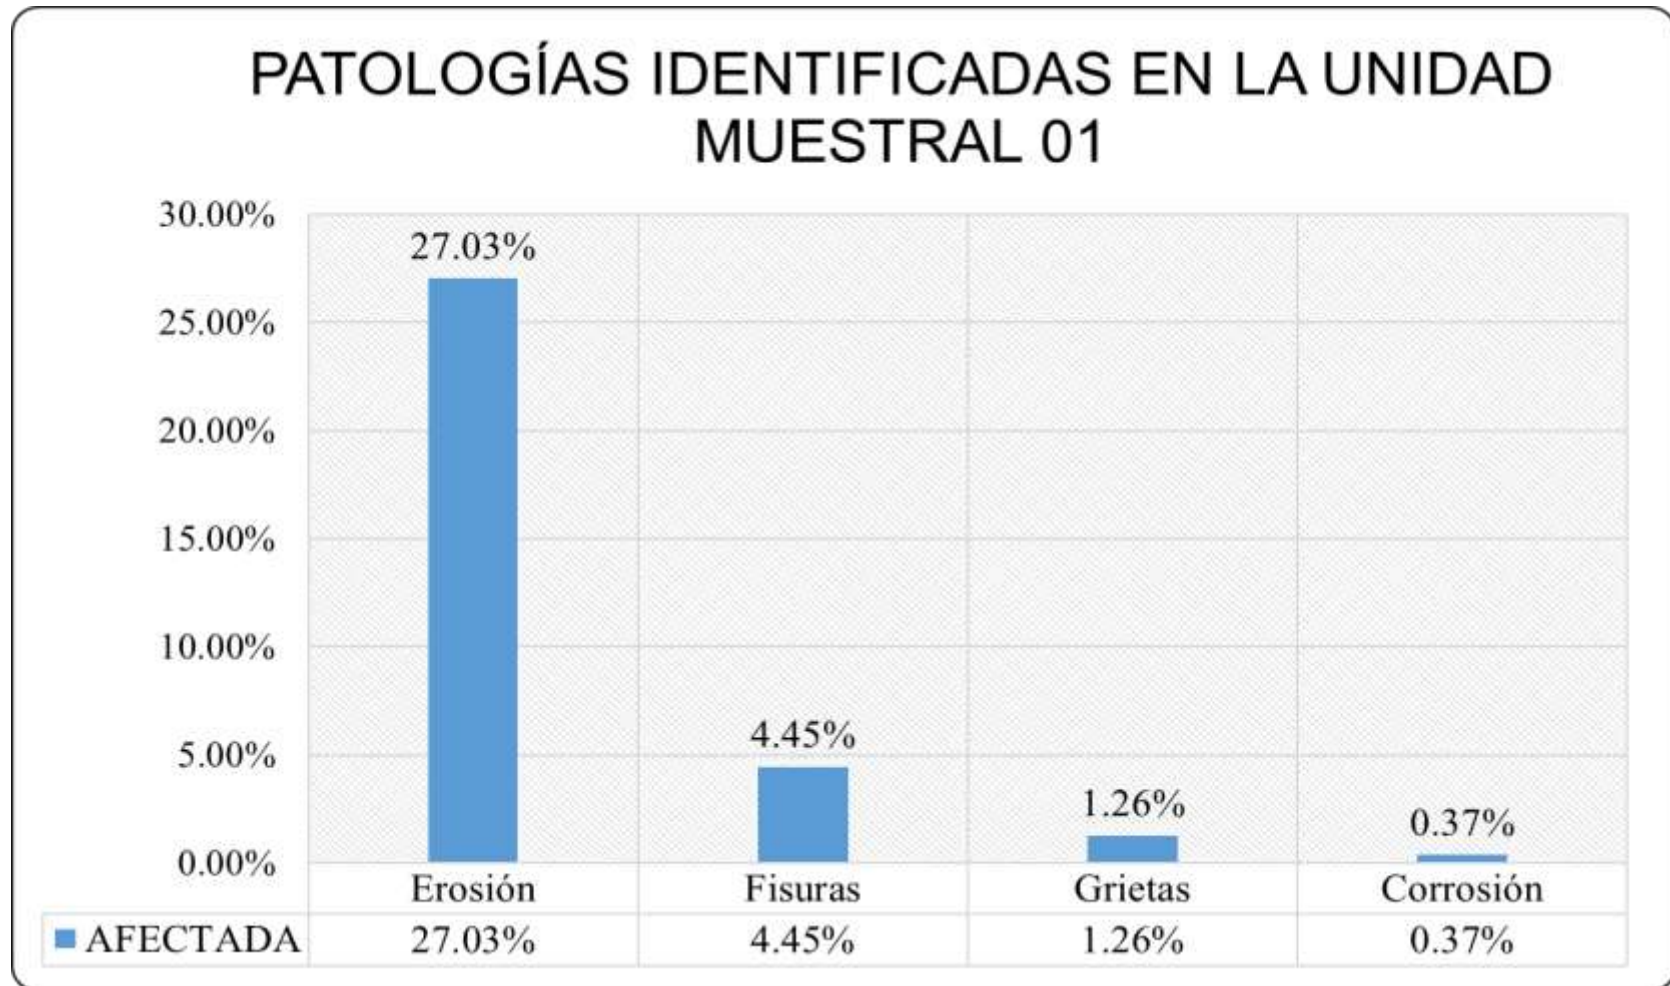
Gráfico 2: Porcentaje de Patologías identificadas en la Unidad Muestral 01.

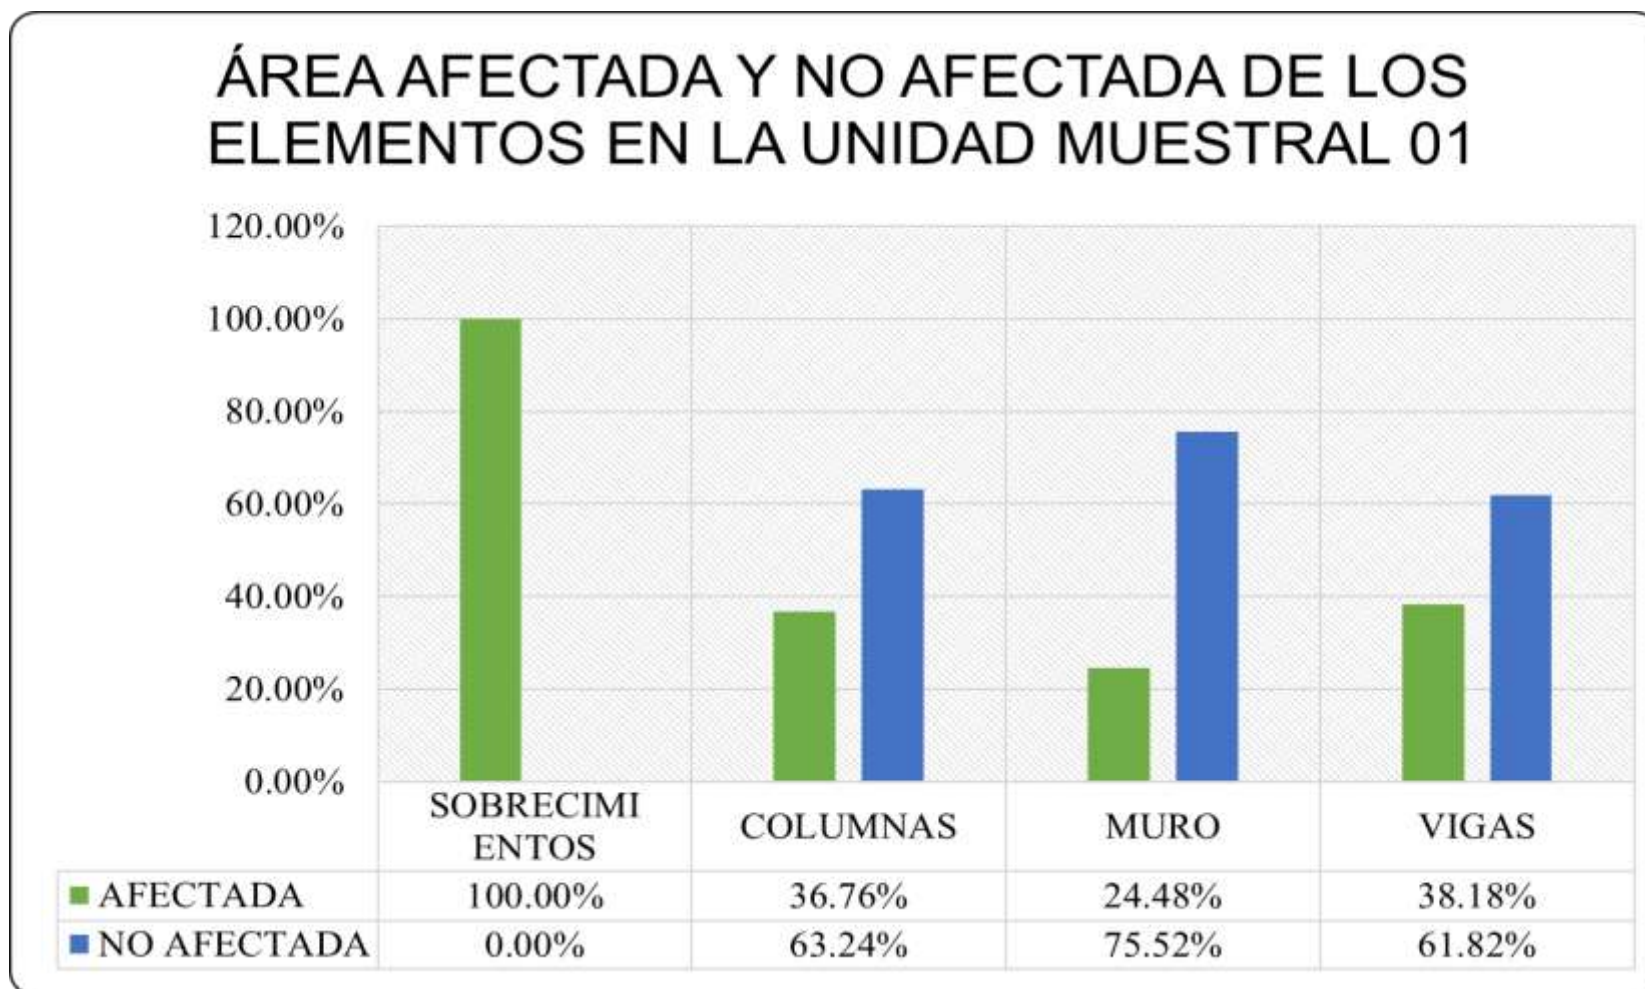
Gráfico 3: Porcentaje de Área afectada y no afectada de los Elementos en la Unidad Muestral 01.

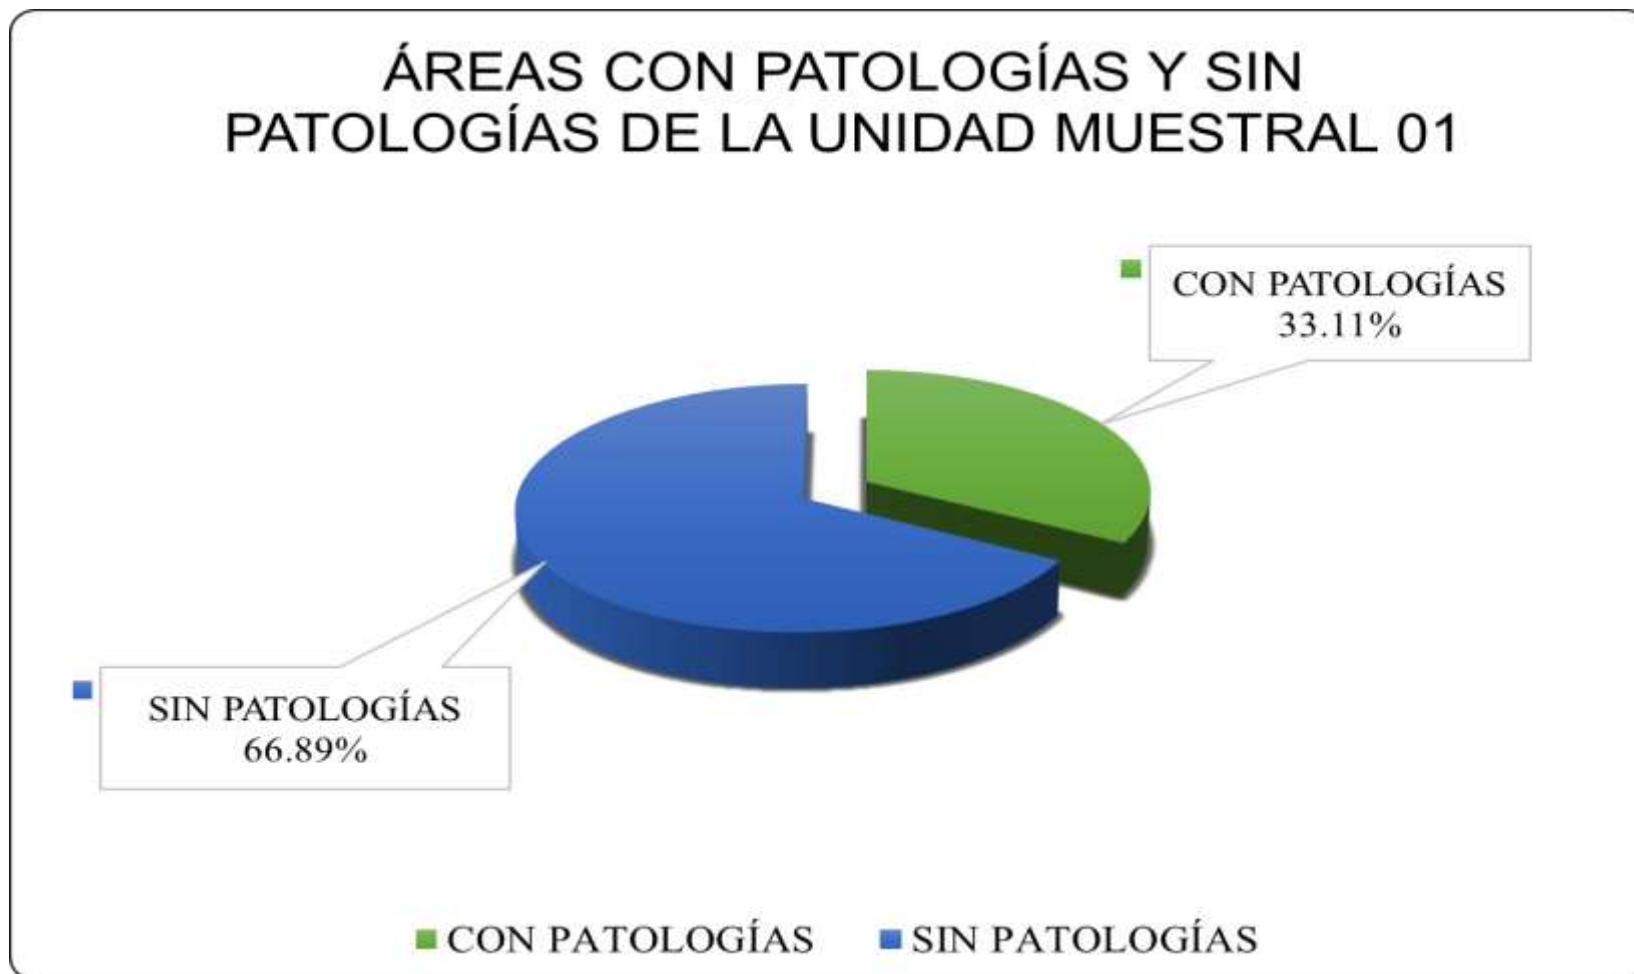
Gráfico 4: Porcentaje de Área Con Patologías y Sin Patologías de la Unidad Muestral 01.

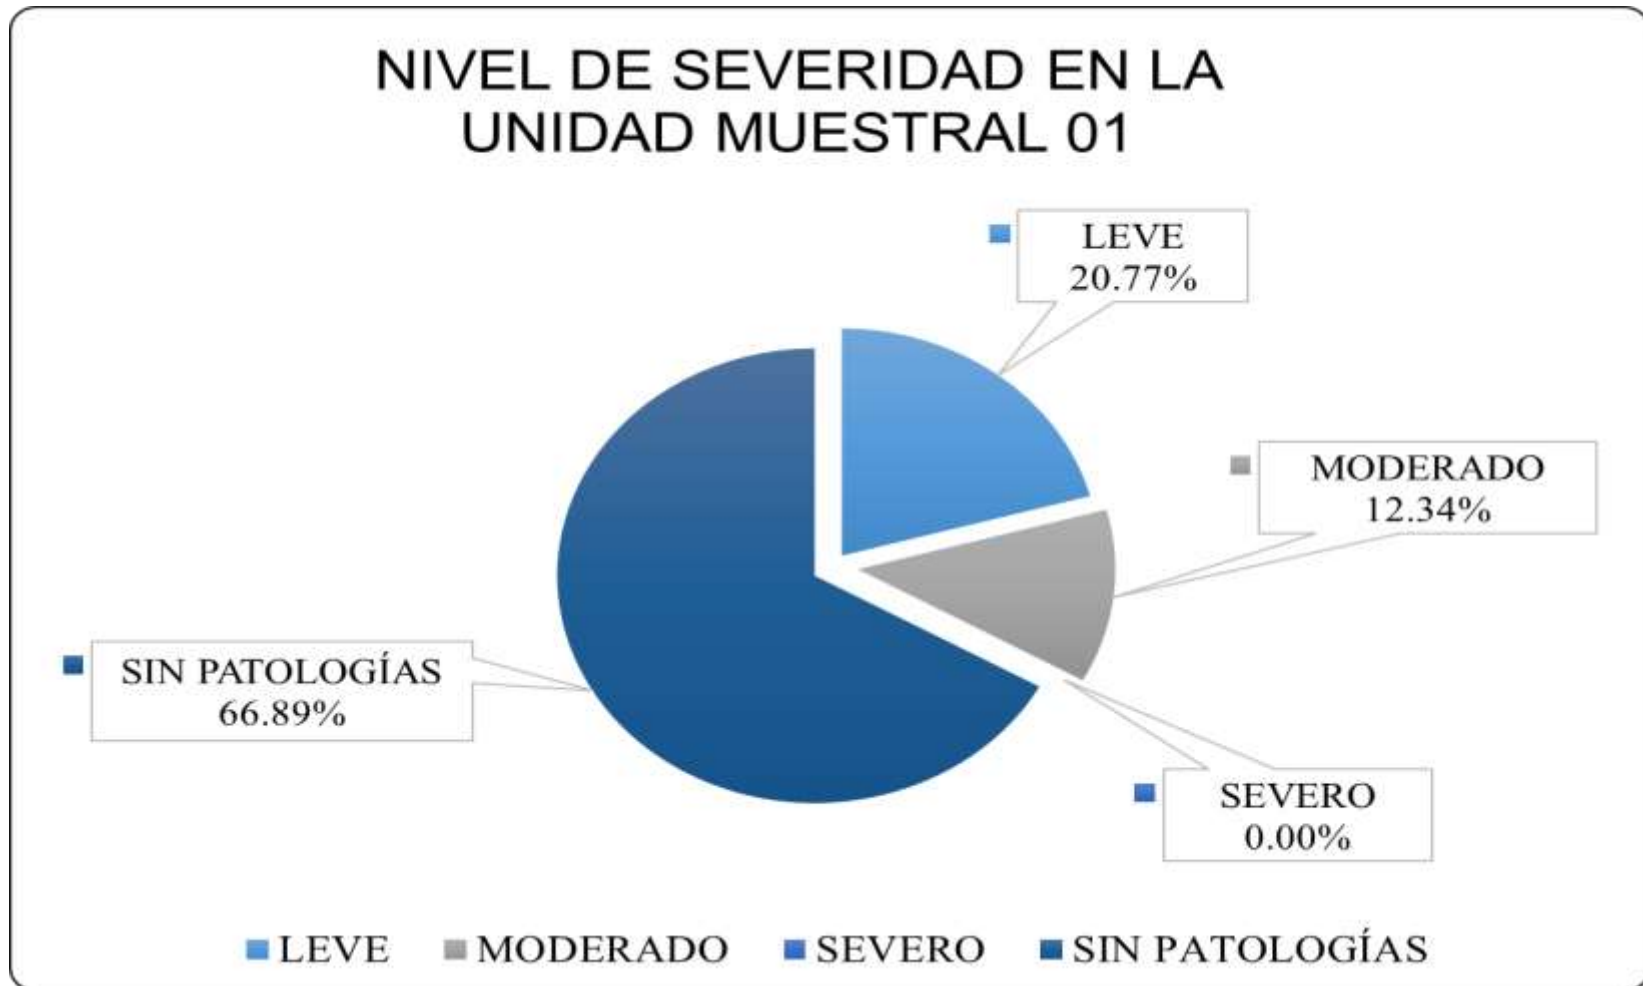
Gráfico 5: Porcentaje de Nivel de Severidad en la Unidad Muestral 01.

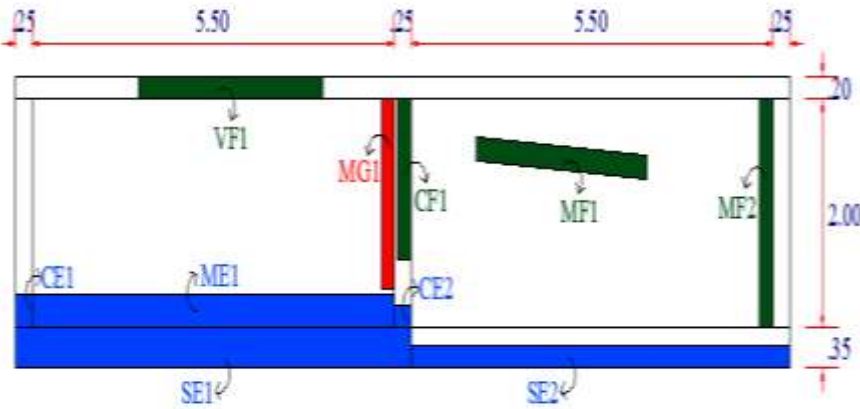
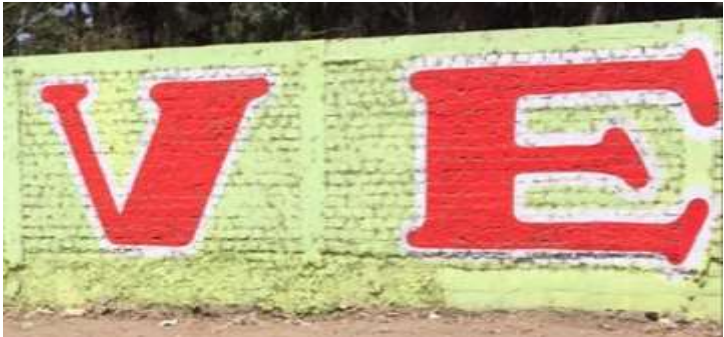
UNIVERSIDAD CÉSAR VALLEJO		Evaluación de las Patologías del concreto del cerco perimétrico del Patrimonio Ecológico Cultural de Chimbote, 2021						
TESISTAS	LAYZA CASTILLO, JESÚS ALBERTO		ELEMENTOS ESTRUCTURALES		PATOLOGÍAS			
	MELENDEZ RODRIGUEZ, CINTHIA MARILYN		SOBRECIMENTOS		TIPOS	SÍMBOLO		
ASESOR	DR. LOPEZ CARRANZA ATILIO RUBEN		COLUMNAS		EROSIÓN	E		
UBICACIÓN	AV. PANAMERICANA NORTE, CHIMBOTE 02803		MUROS		FISURAS	F		
PERÍODO	FEBRERO, 2022		VIGAS		GRIETAS	G		
SEVERIDAD	Leve		Moderado		Severo		CORROSIÓN	C
PLANO DE ELEVACIÓN DE LA UNIDAD MUESTRAL				FOTOGRAFÍA DE LA UNIDAD MUESTRAL

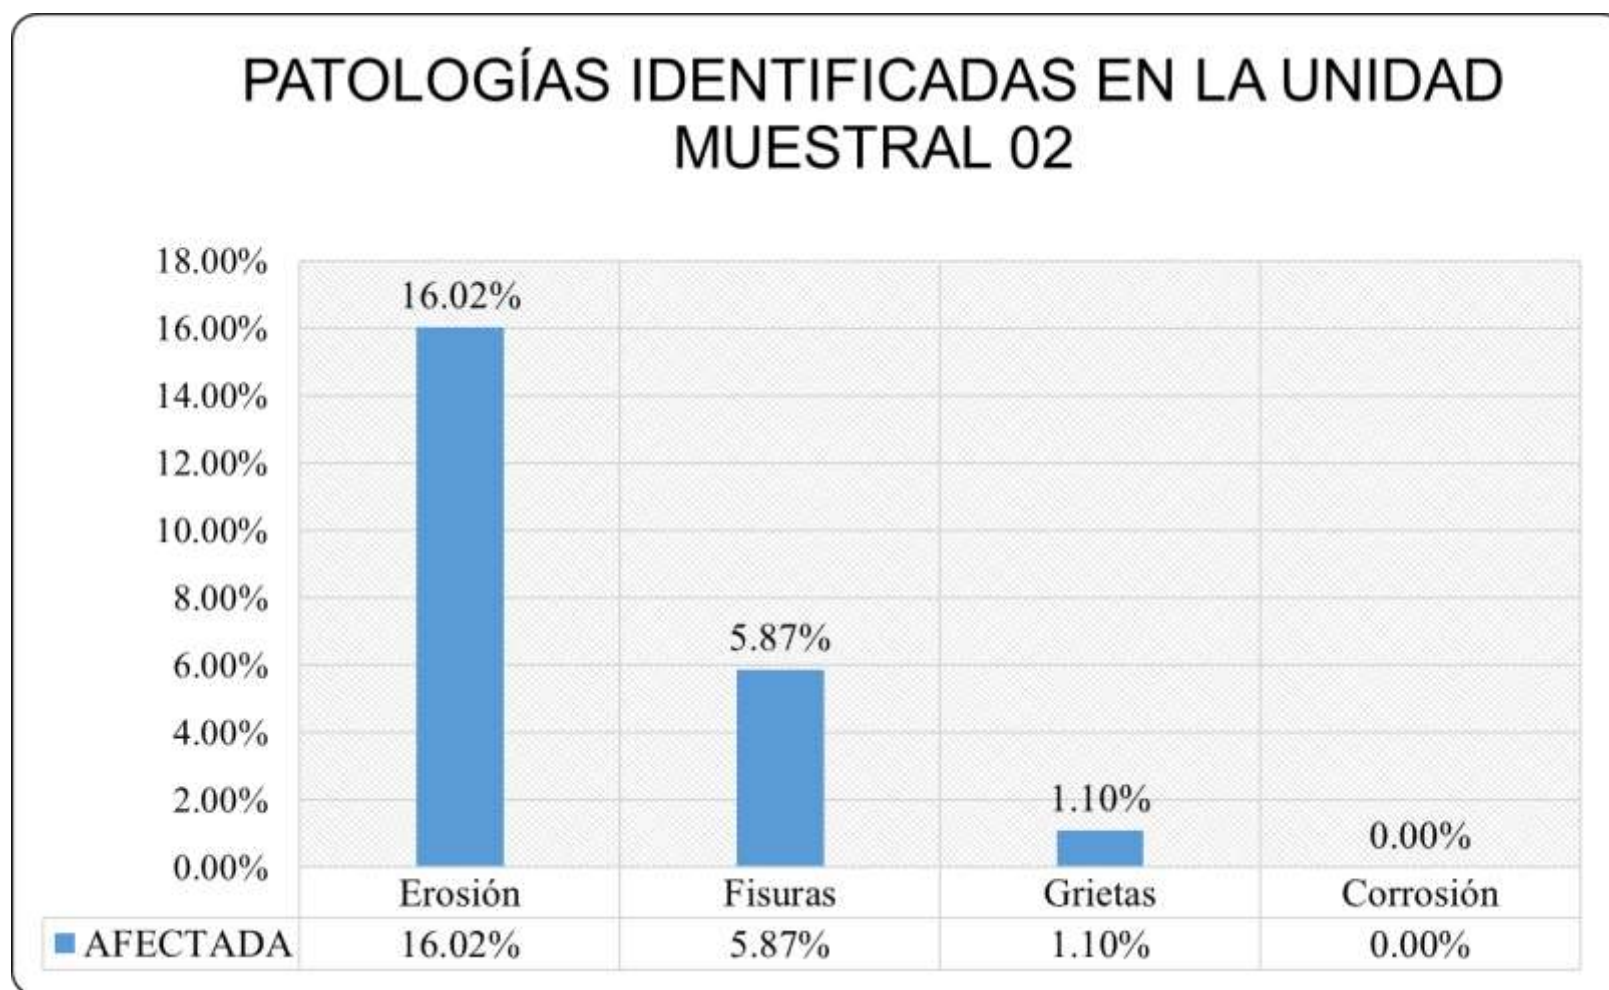
Gráfico 6: Porcentaje de Patologías identificadas en la Unidad Muestral 02.

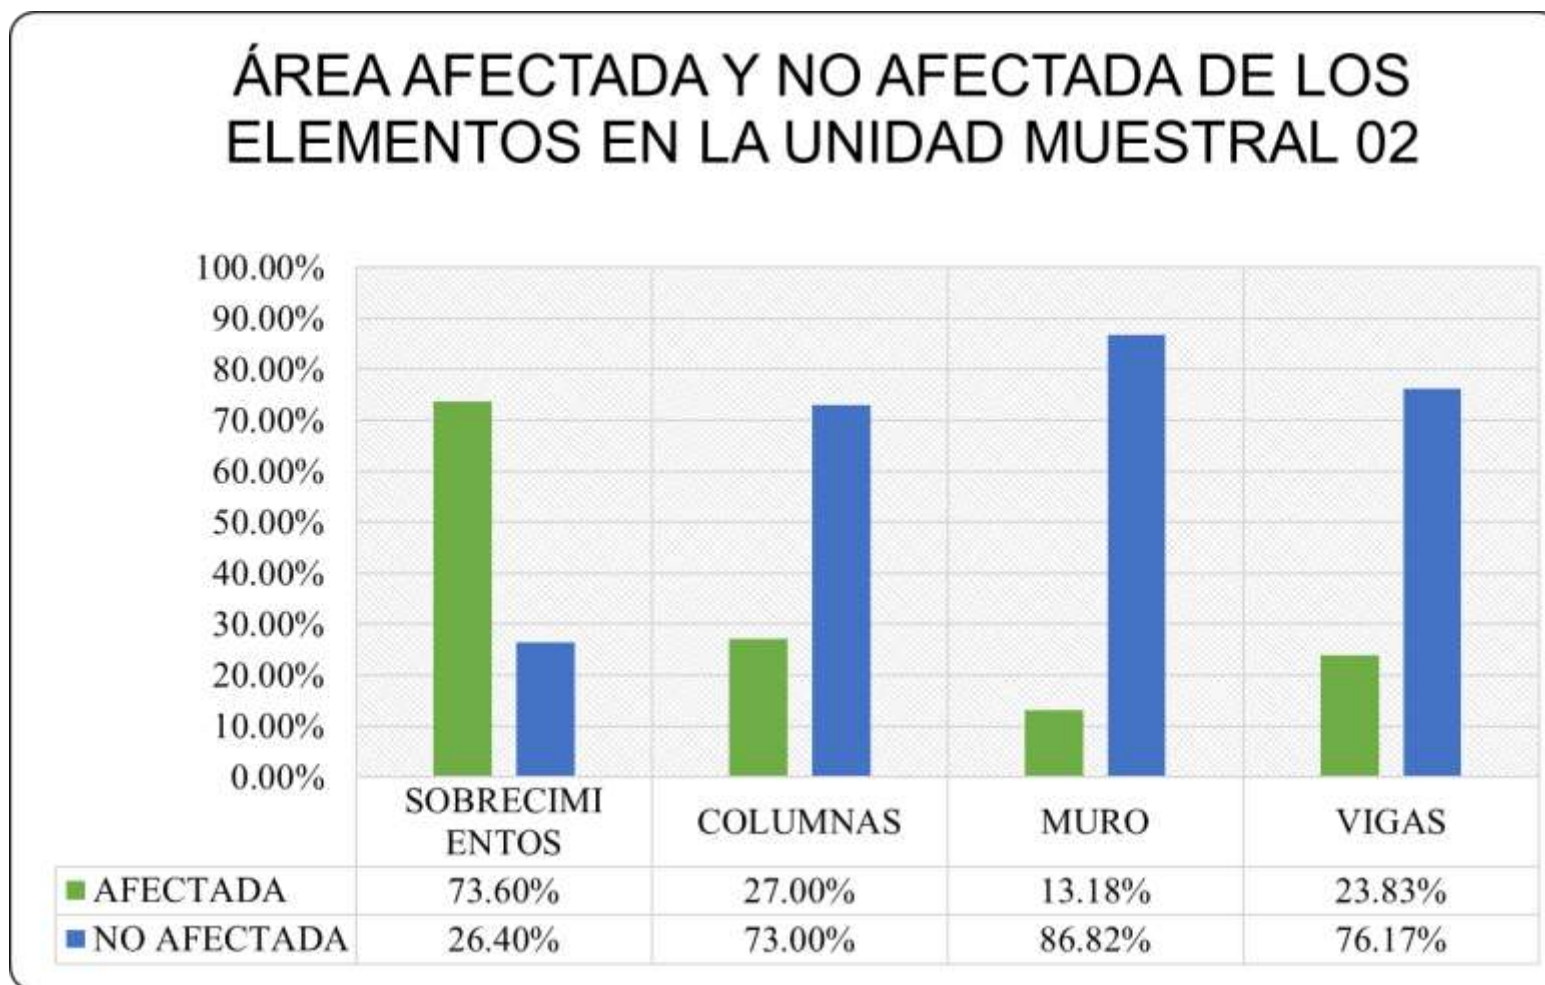
Gráfico 7: Porcentaje de Área afectada y no afectada de los Elementos en la Unidad Muestral 02.

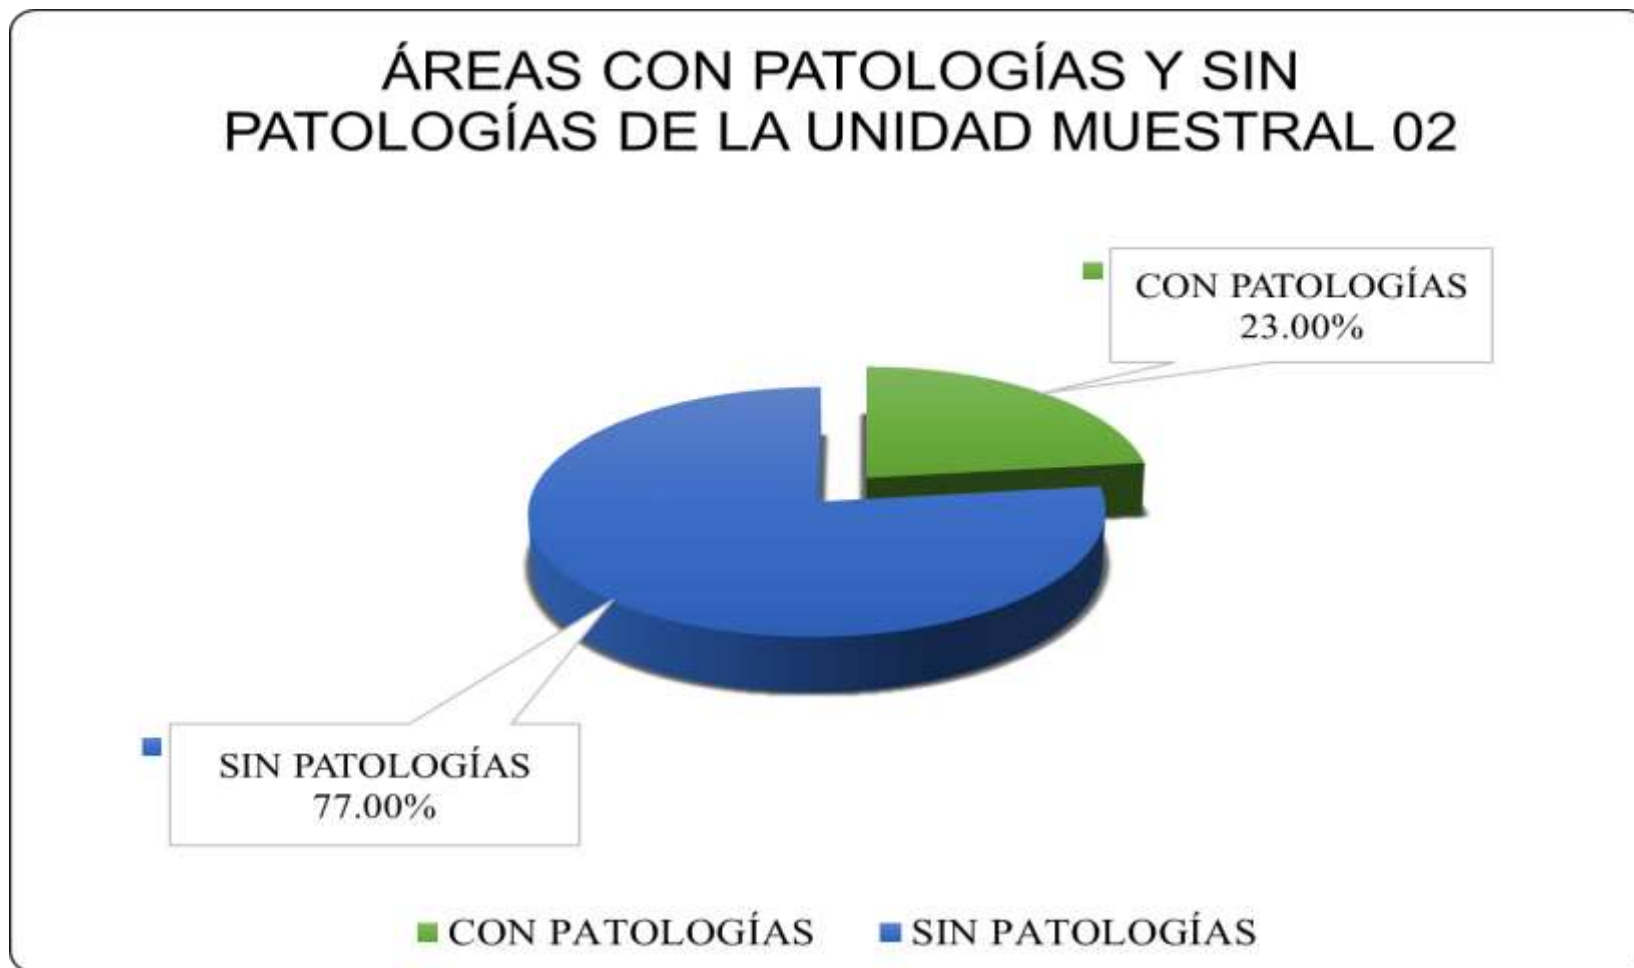
Gráfico 8: Porcentaje de Área Con Patologías y Sin Patologías de la Unidad Muestral 02.

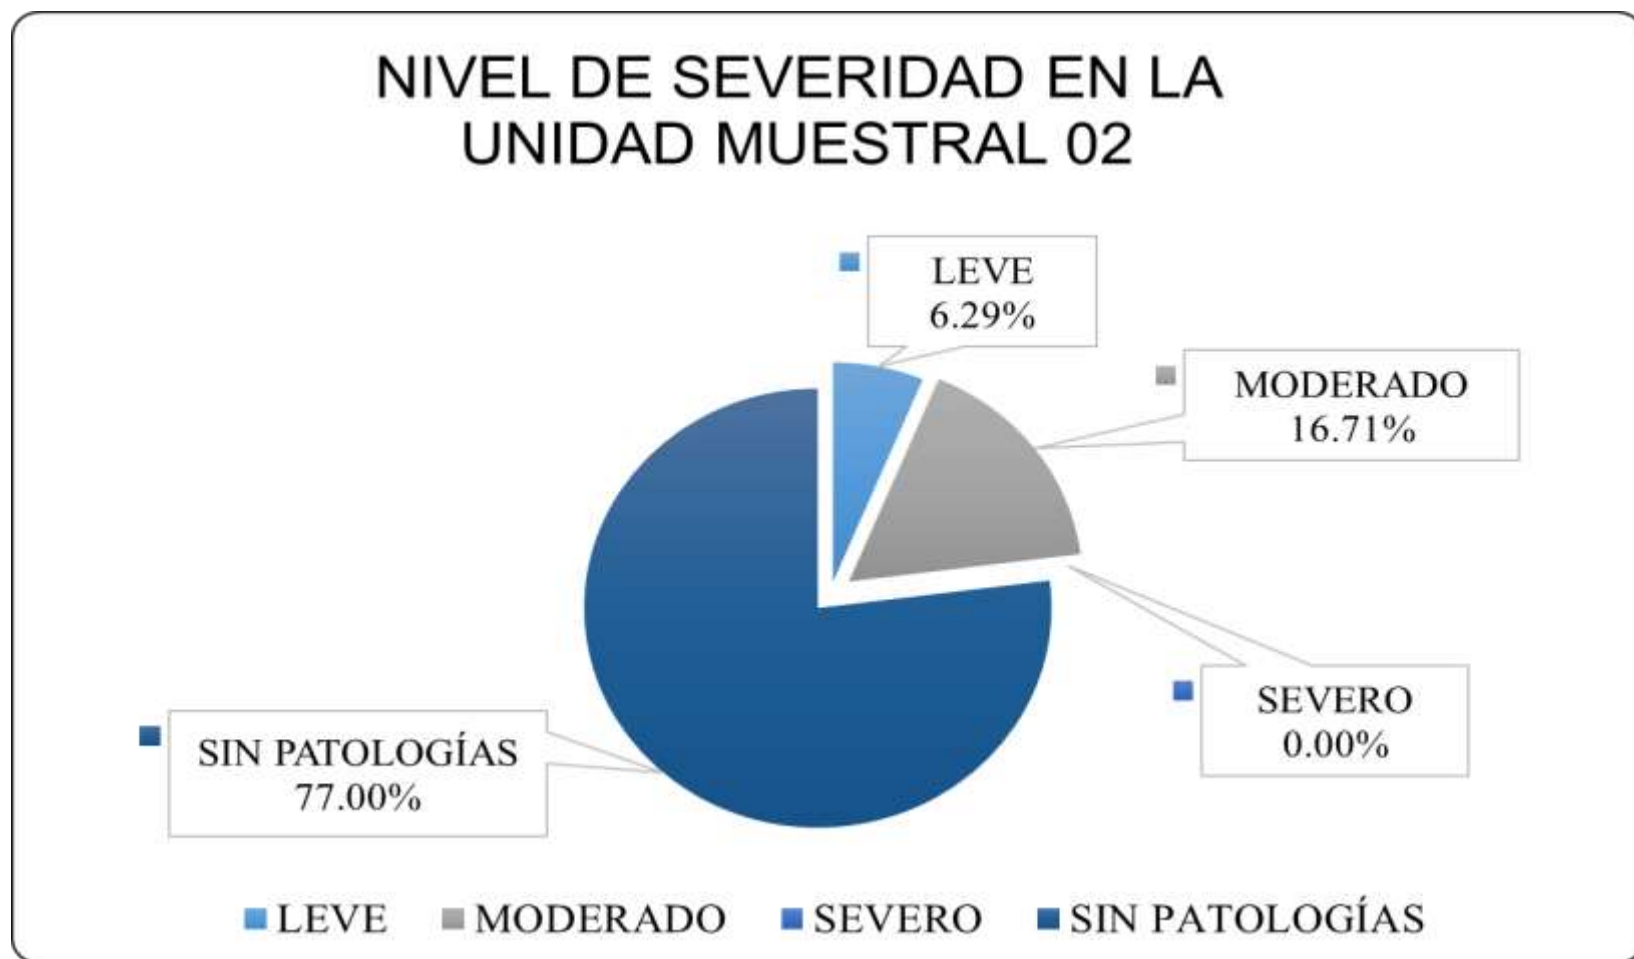
Gráfico 9: Porcentaje de Nivel de Severidad en la Unidad Muestral 02.

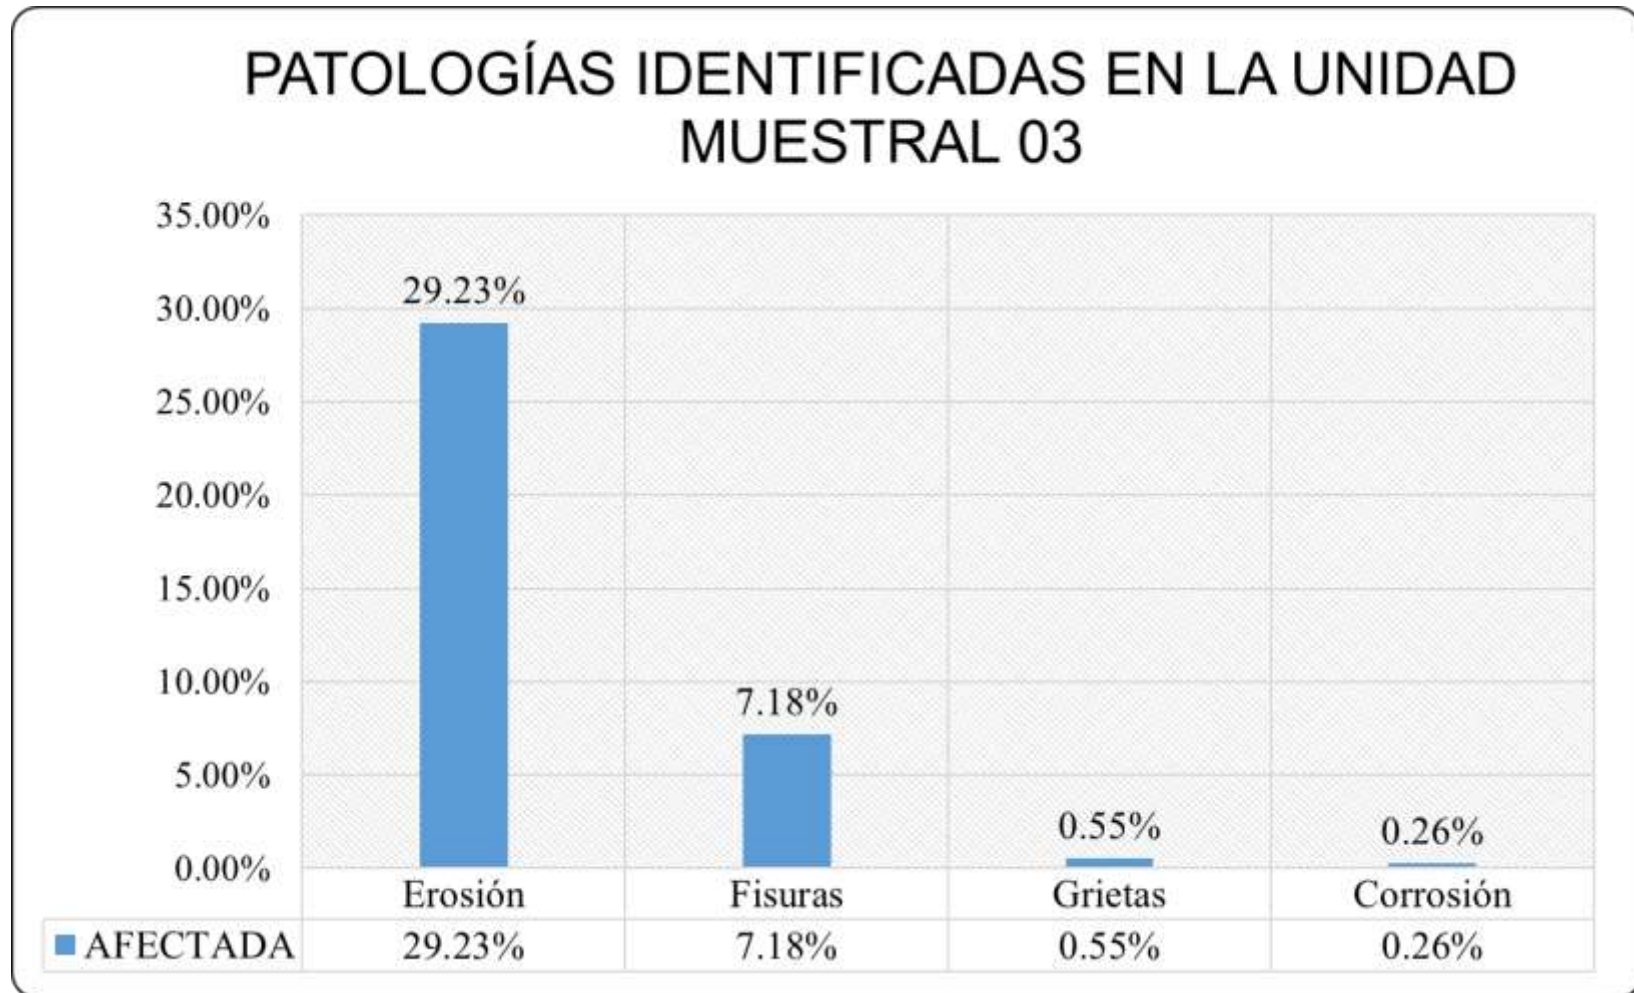
Gráfico 10: Porcentaje de Patologías identificadas en la Unidad Muestral 03.

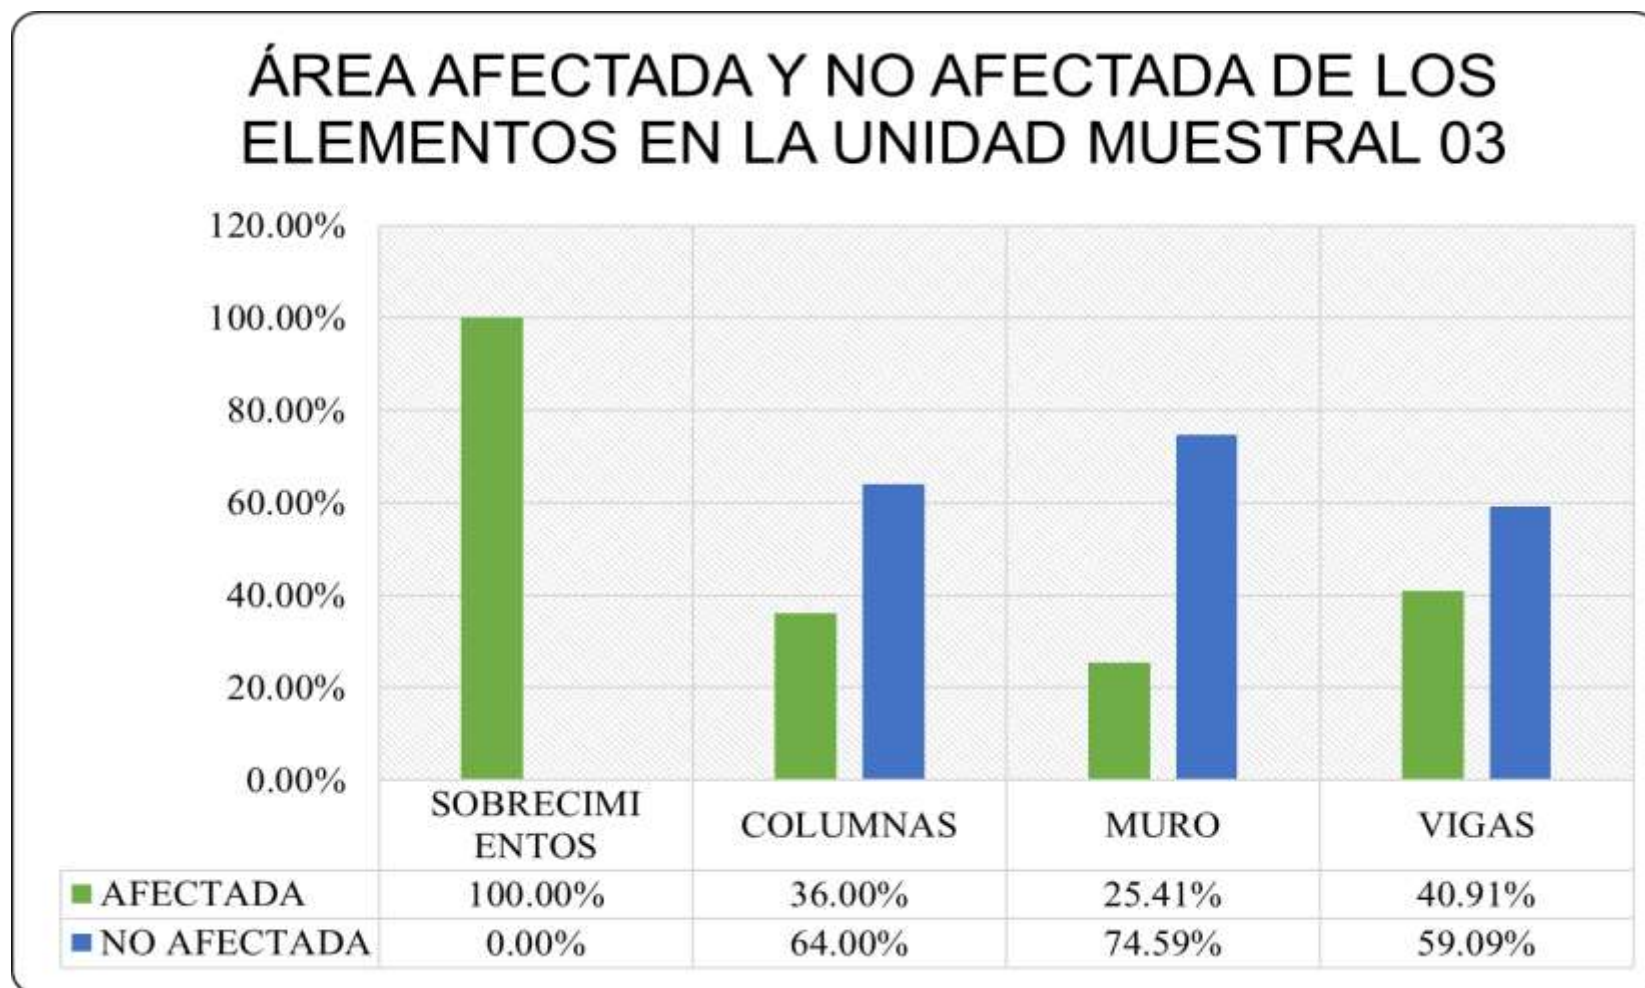
Gráfico 11: Porcentaje de Área afectada y no afectada de los Elementos en la Unidad Muestral 03.
