ESCUELA PROFESIONAL DE INGENIERÍA CIVIL

"Evaluación de las patologías del concreto del cerco perimétrico
del patrimonio ecológico cultural de Chimbote - 2021"

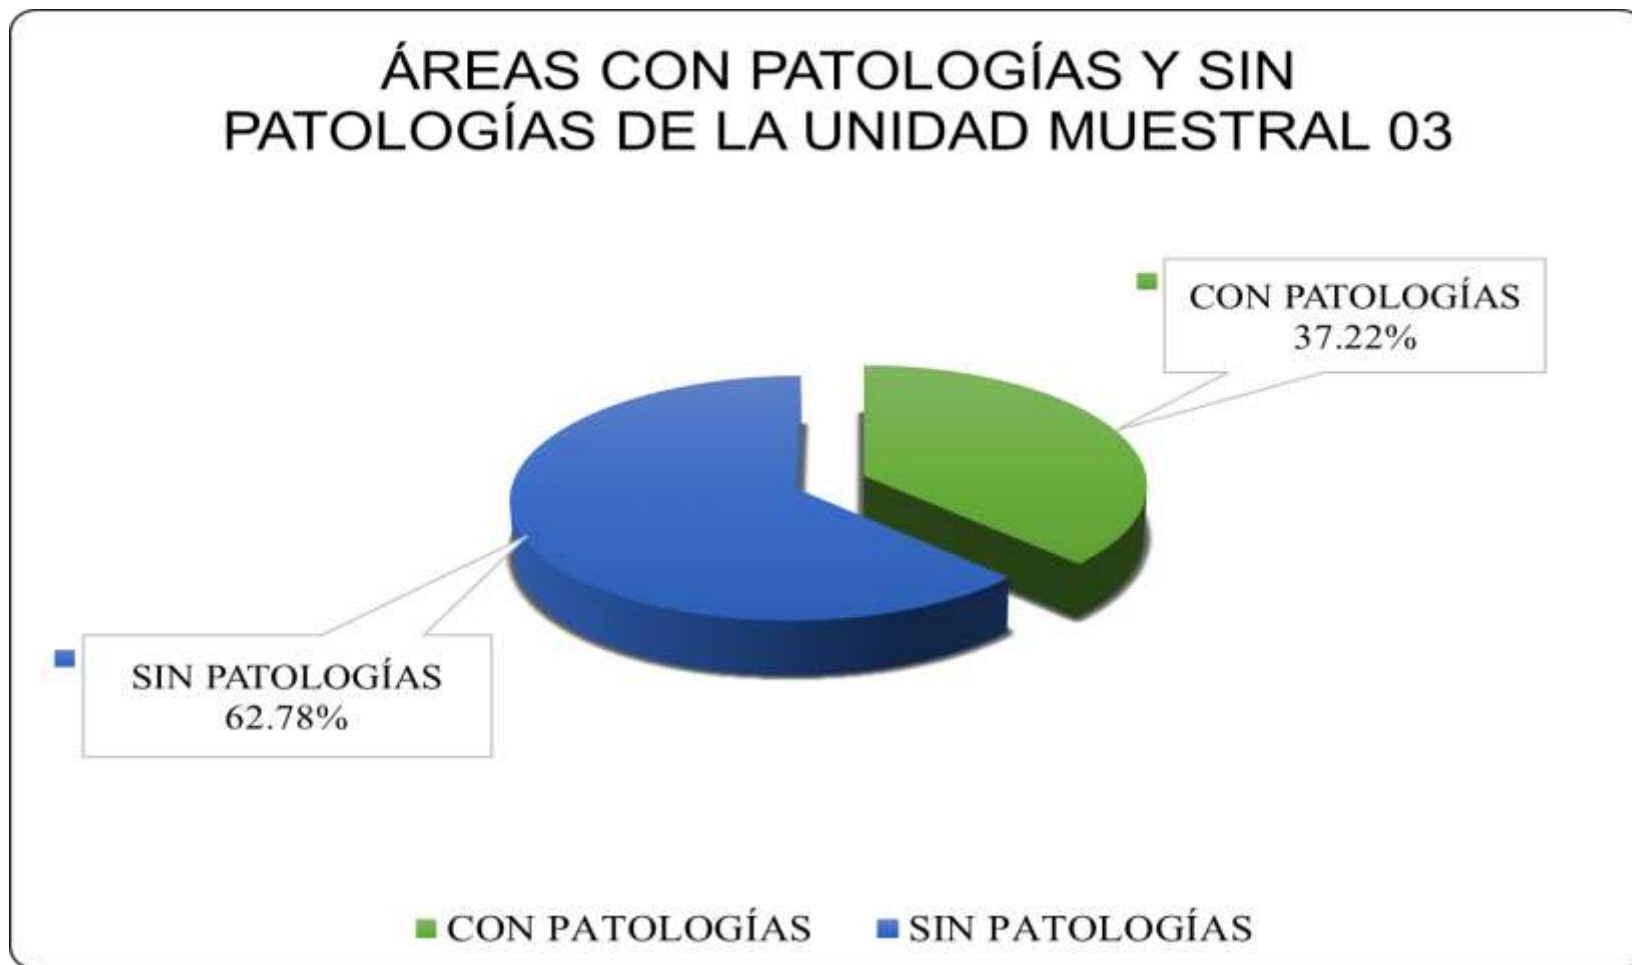
Gráfico 12: Porcentaje de Área Con Patologías y Sin Patologías de la Unidad Muestral 03.

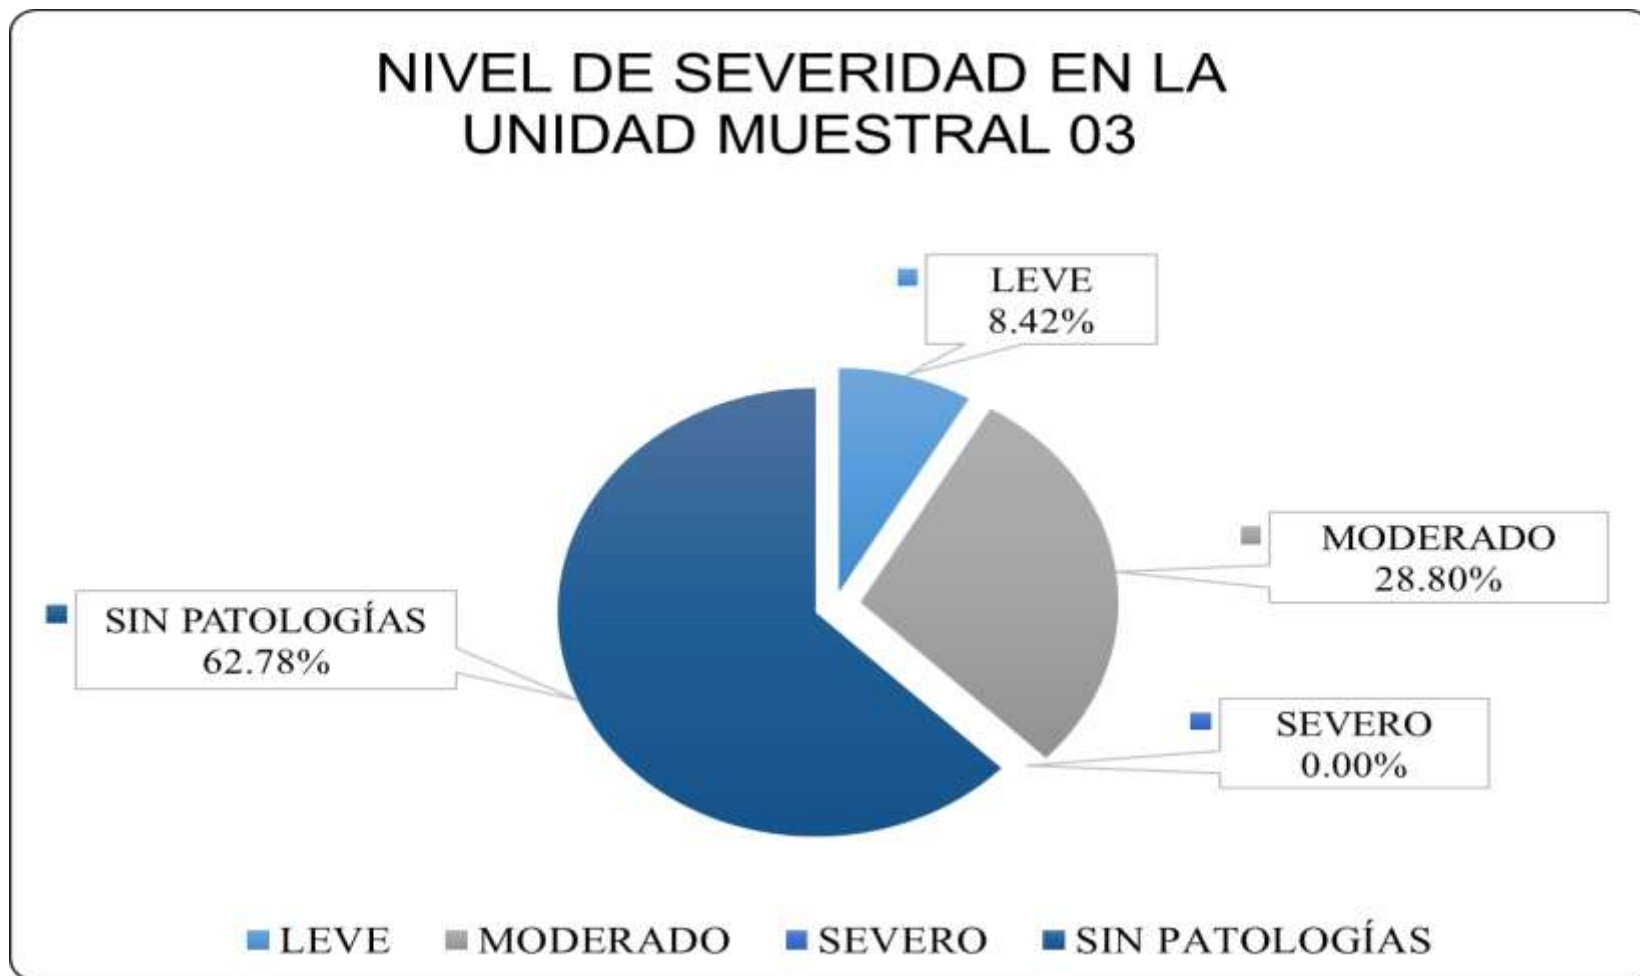
Gráfico 13: Porcentaje de Nivel de Severidad en la Unidad Muestral 03.

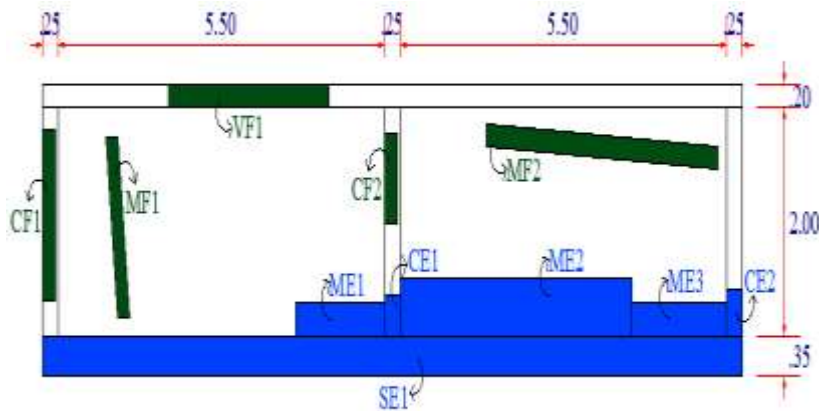
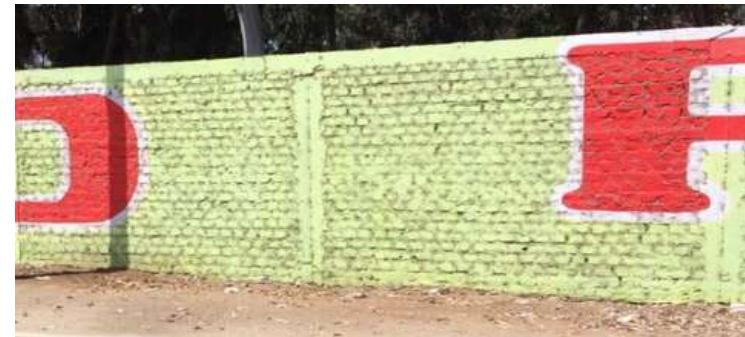
Ficha 4... Continuación

UNIVERSIDAD CÉSAR VALLEJO		Evaluación de las Patologías del concreto del cerco perimétrico del Patrimonio Ecológico Cultural de Chimbote, 2021				
TESISTAS	LAYZA CASTILLO, JESÚS ALBERTO		ELEMENTOS ESTRUCTURALES		PATOLOGÍAS	
	MELENDEZ RODRIGUEZ, CINTHIA MARILYN		SOBRECIMENTOS		TIPOS	SÍMBOLO
ASESOR	DR. LOPEZ CARRANZA ATILIO RUBEN		COLUMNAS		EROSIÓN	E
UBICACIÓN	AV. PANAMERICANA NORTE, CHIMBOTE 02803		MUROS		FISURAS	F
PERÍODO	FEBRERO, 2022		VIGAS		GRIETAS	G
SEVERIDAD	Leve		Moderado		Severo	
					CORROSIÓN	C
PLANO DE ELEVACIÓN DE LA UNIDAD MUESTRAL			FOTOGRAFÍA DE LA UNIDAD MUESTRAL

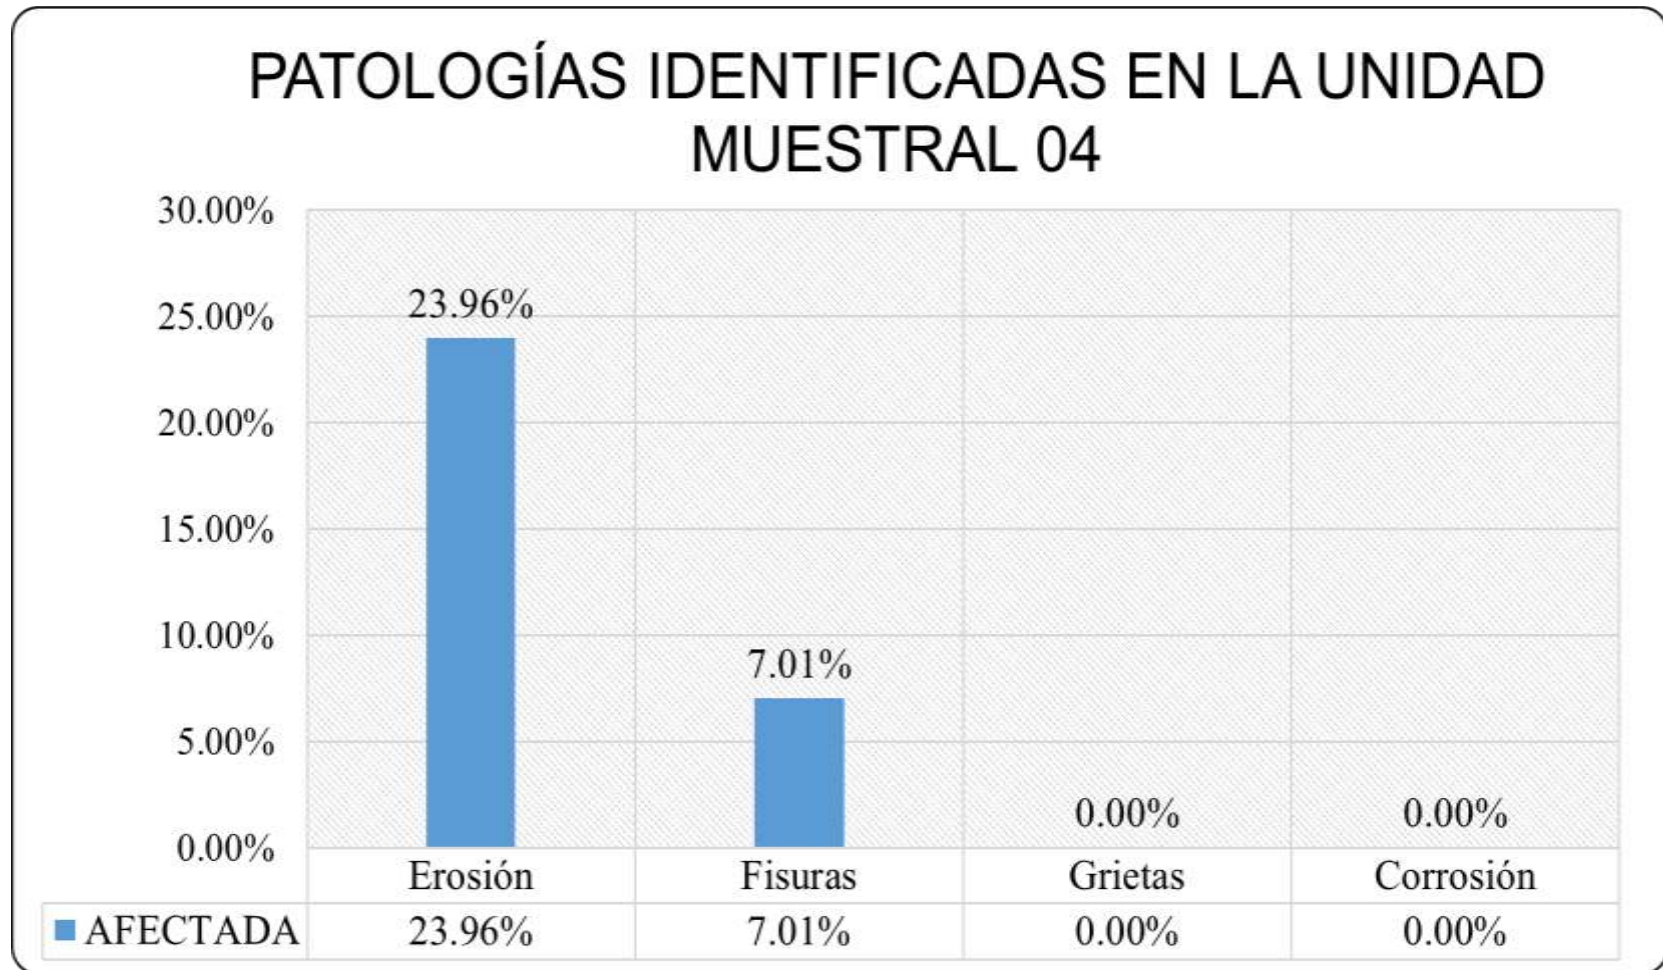
Gráfico 14: Porcentaje de Patologías identificadas en la Unidad Muestral 04.

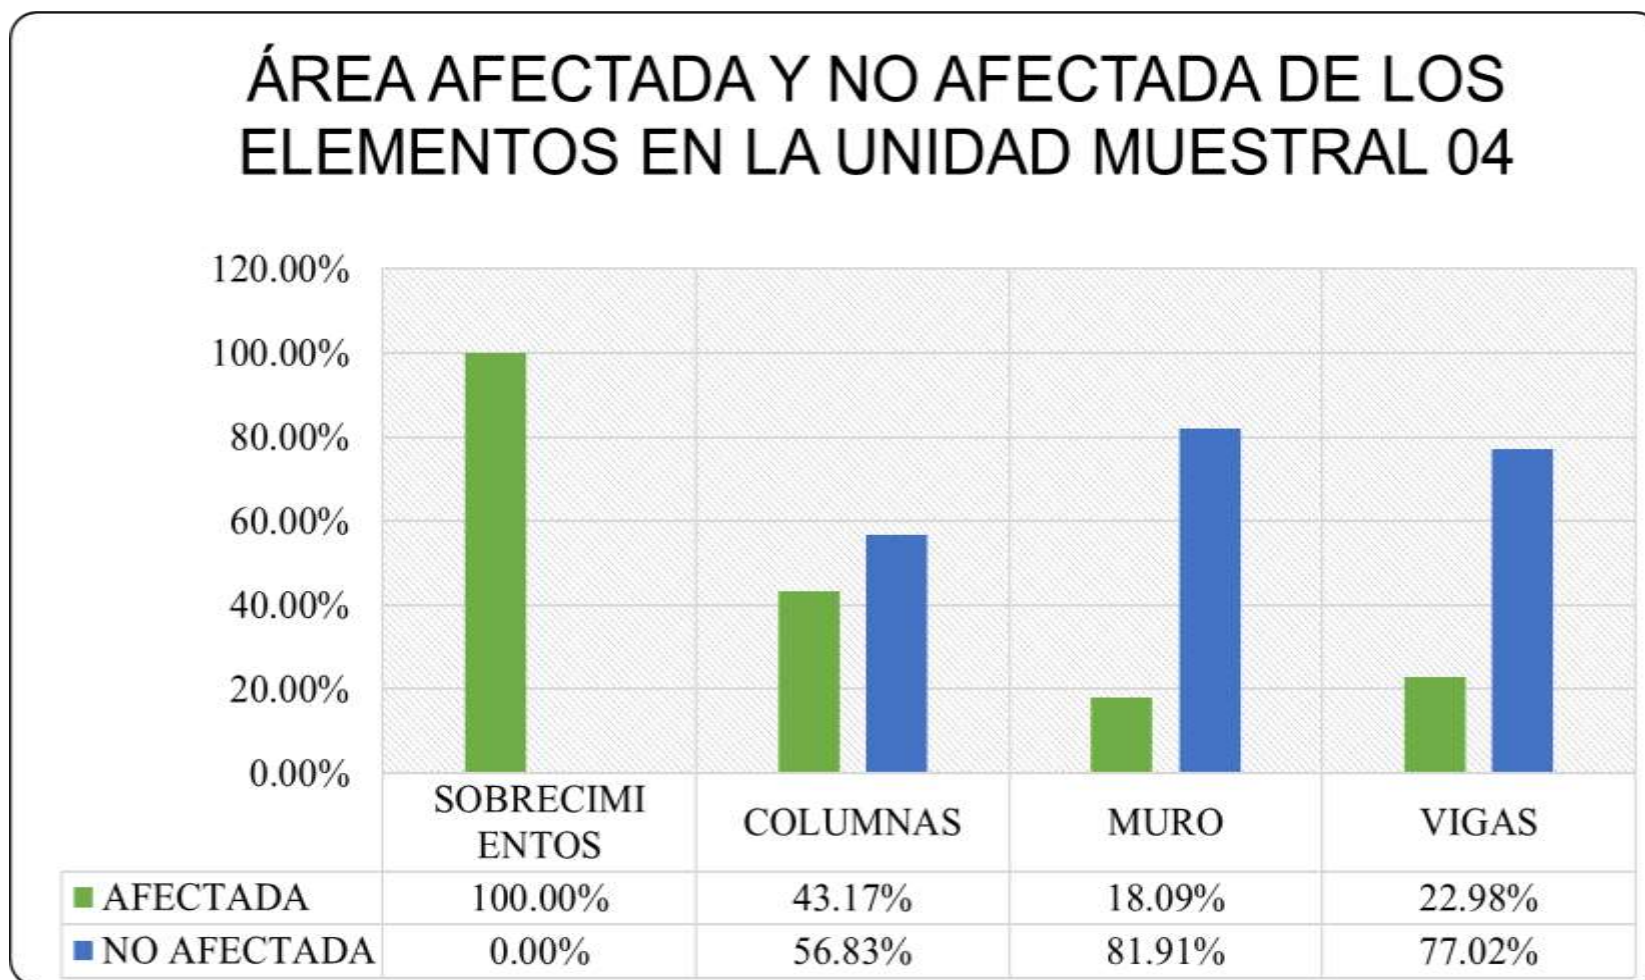
Gráfico 15: Porcentaje de Área afectada y no afectada de los Elementos en la Unidad Muestral 04.

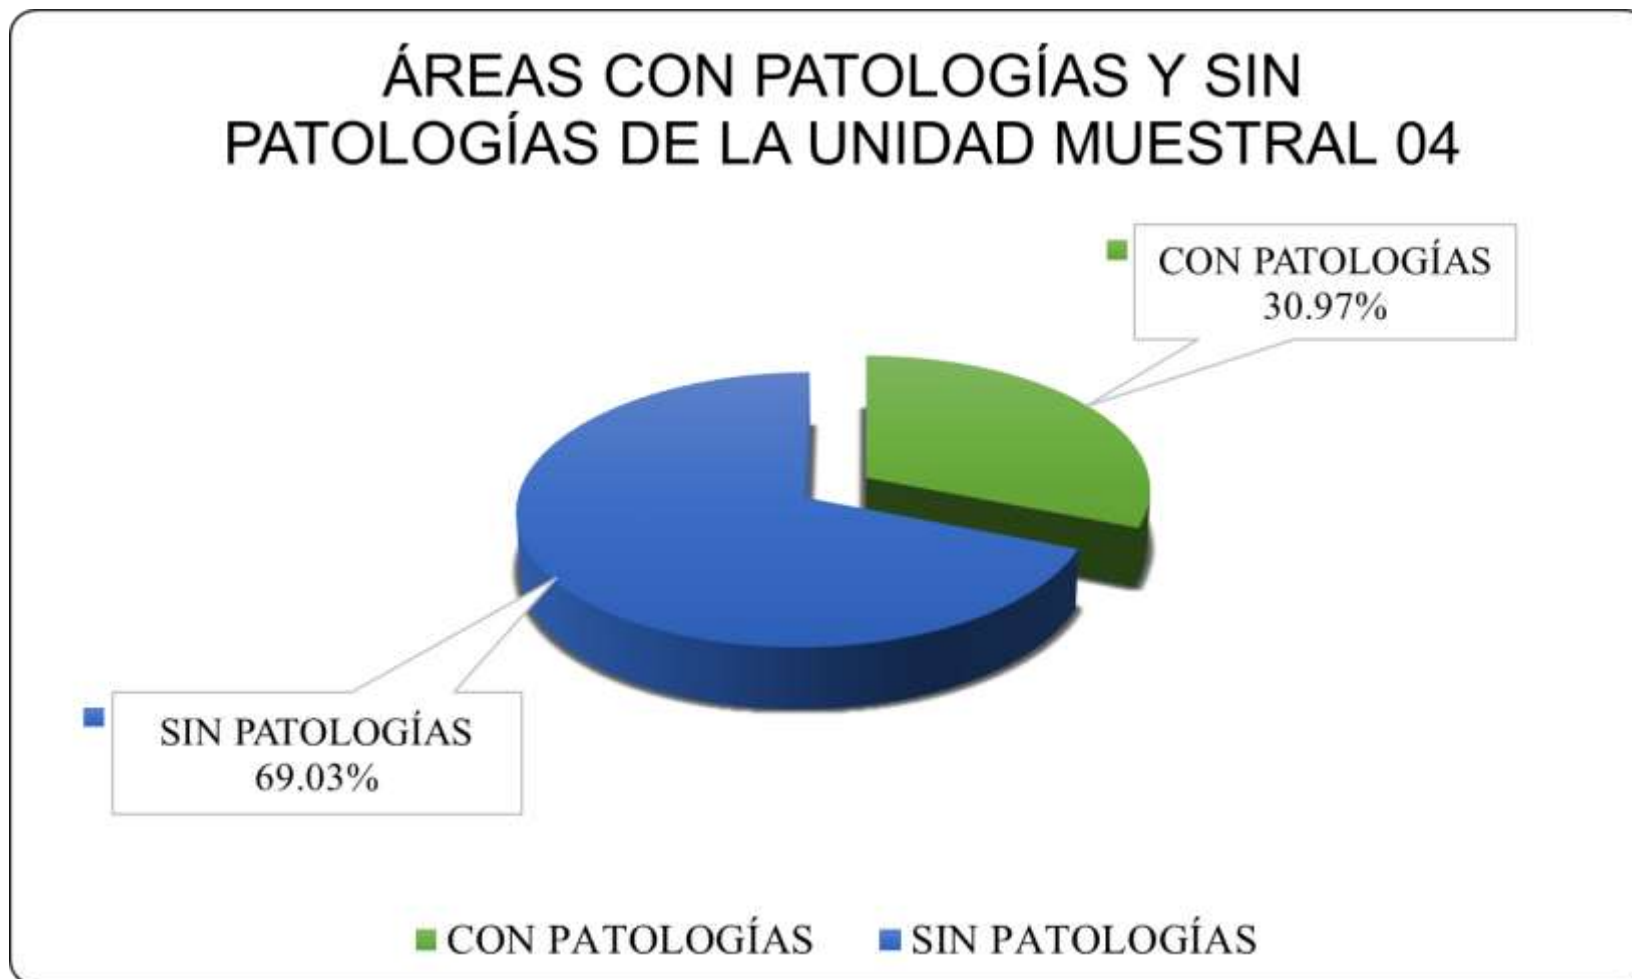
Gráfico 16: Porcentaje de Área Con Patologías y Sin Patologías de la Unidad Muestral 04.

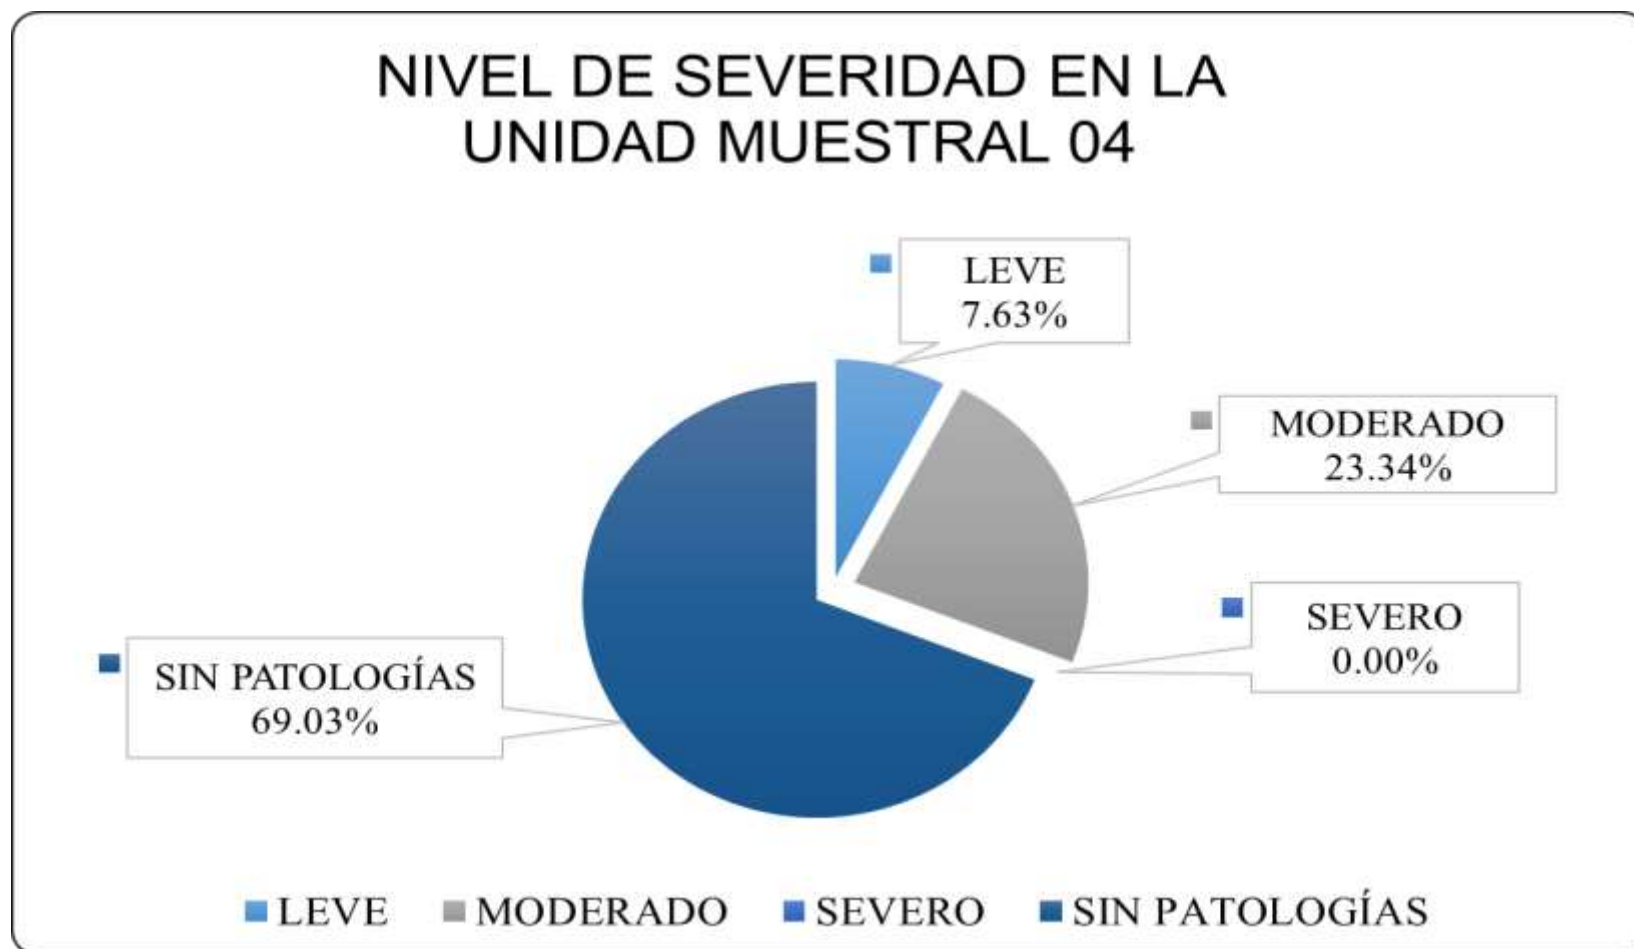
Gráfico 17: Porcentaje de Nivel de Severidad en la Unidad Muestral 04.

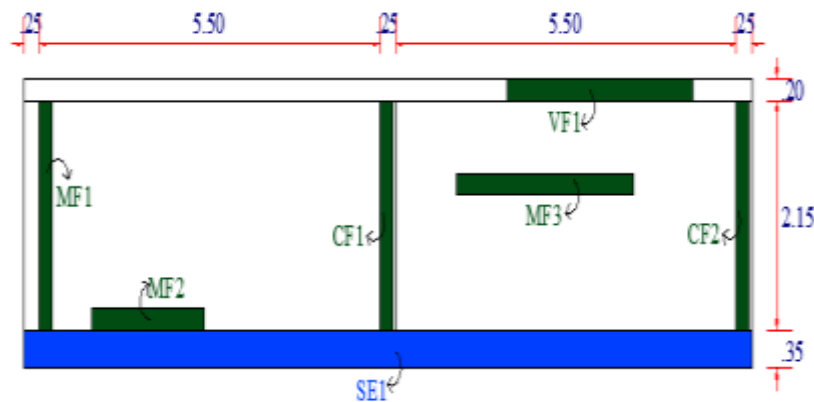
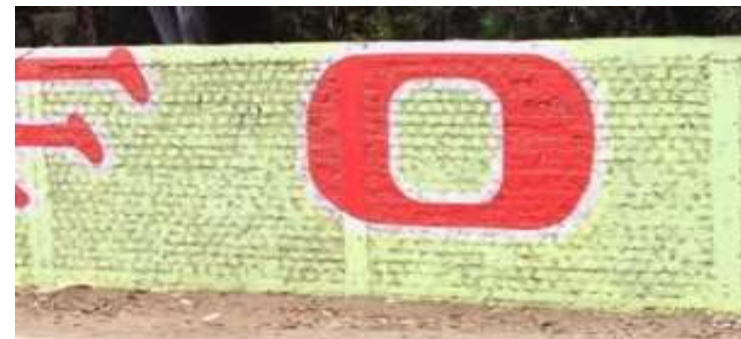
Ficha 5... Continuación

UNIVERSIDAD CÉSAR VALLEJO		Evaluación de las Patologías del concreto del cerco perimétrico del Patrimonio Ecológico Cultural de Chimbote, 2021				
EVALUADORES	LAYZA CASTILLO, JESÚS ALBERTO		ELEMENTOS ESTRUCTURALES		PATOLOGÍAS	
	MELENDEZ RODRIGUEZ, CINTHIA MARILYN		SOBRECIMENTOS		TIPOS	SÍMBOLO
ASESOR	DR. LOPEZ CARRANZA ATILIO RUBEN		COLUMNAS		EROSIÓN	E
UBICACIÓN	AV. PANAMERICANA NORTE, CHIMBOTE 02803		MUROS		FISURAS	F
PERÍODO	FEBRERO, 2022		VIGAS		GRIETAS	G
SEVERIDAD	Leve		Moderado		Severo	
PLANO DE ELEVACIÓN DE LA UNIDAD MUESTRAL			FOTOGRAFÍA DE LA UNIDAD MUESTRAL

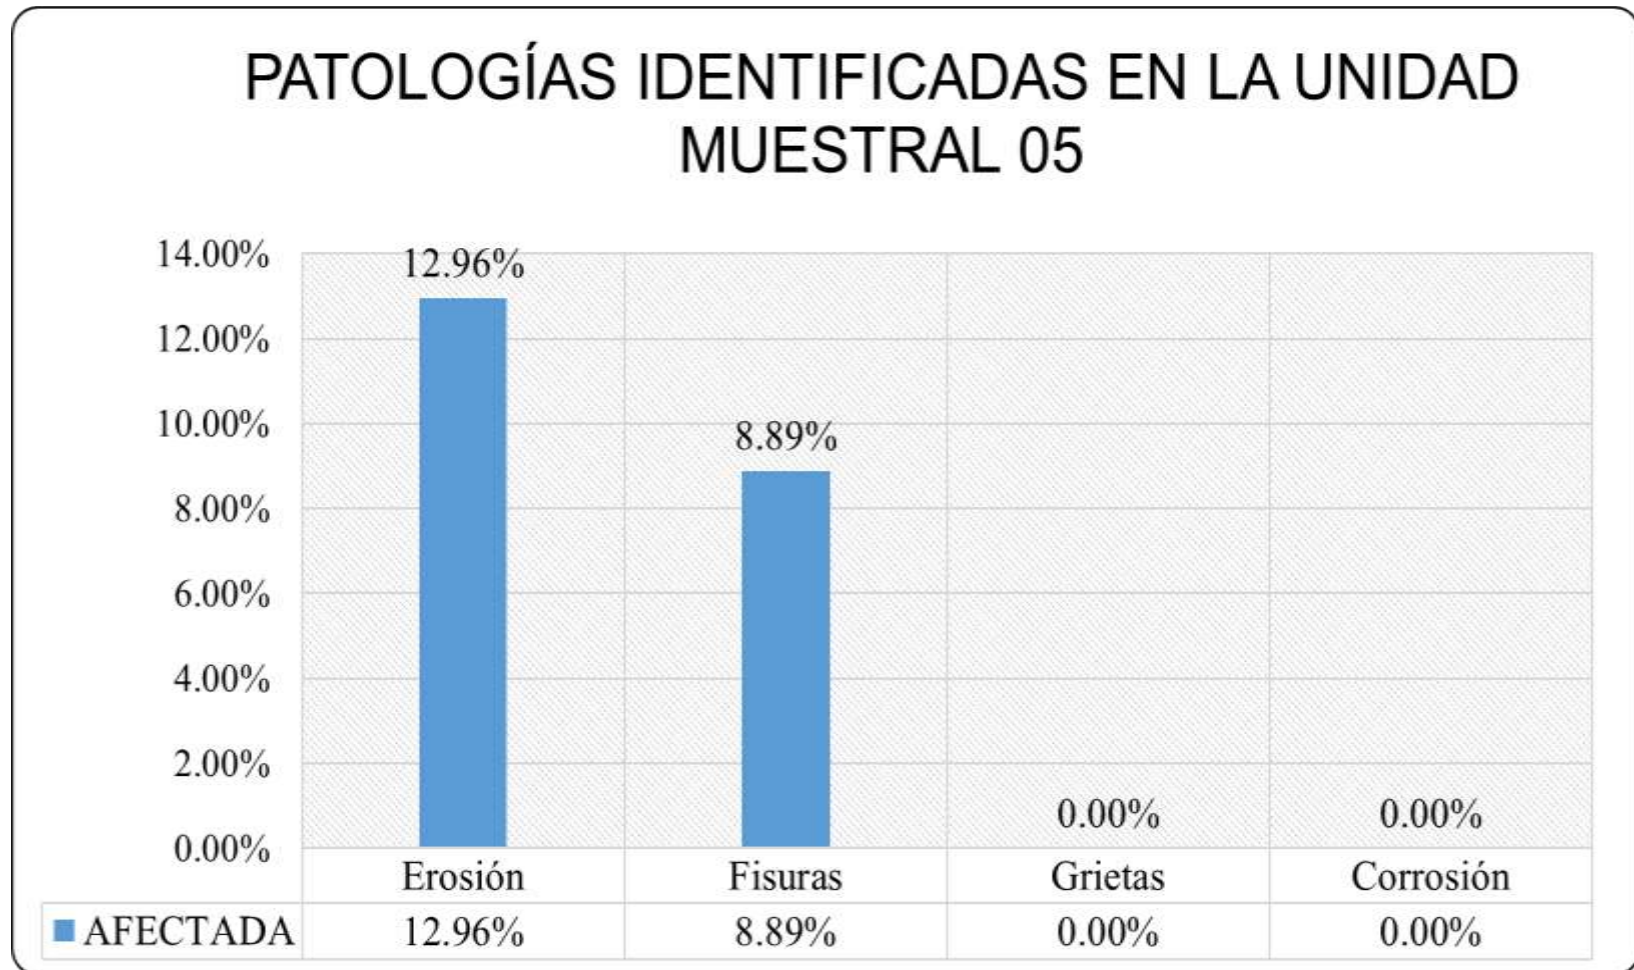
Gráfico 18: Porcentaje de Patologías identificadas en la Unidad Muestral 05.

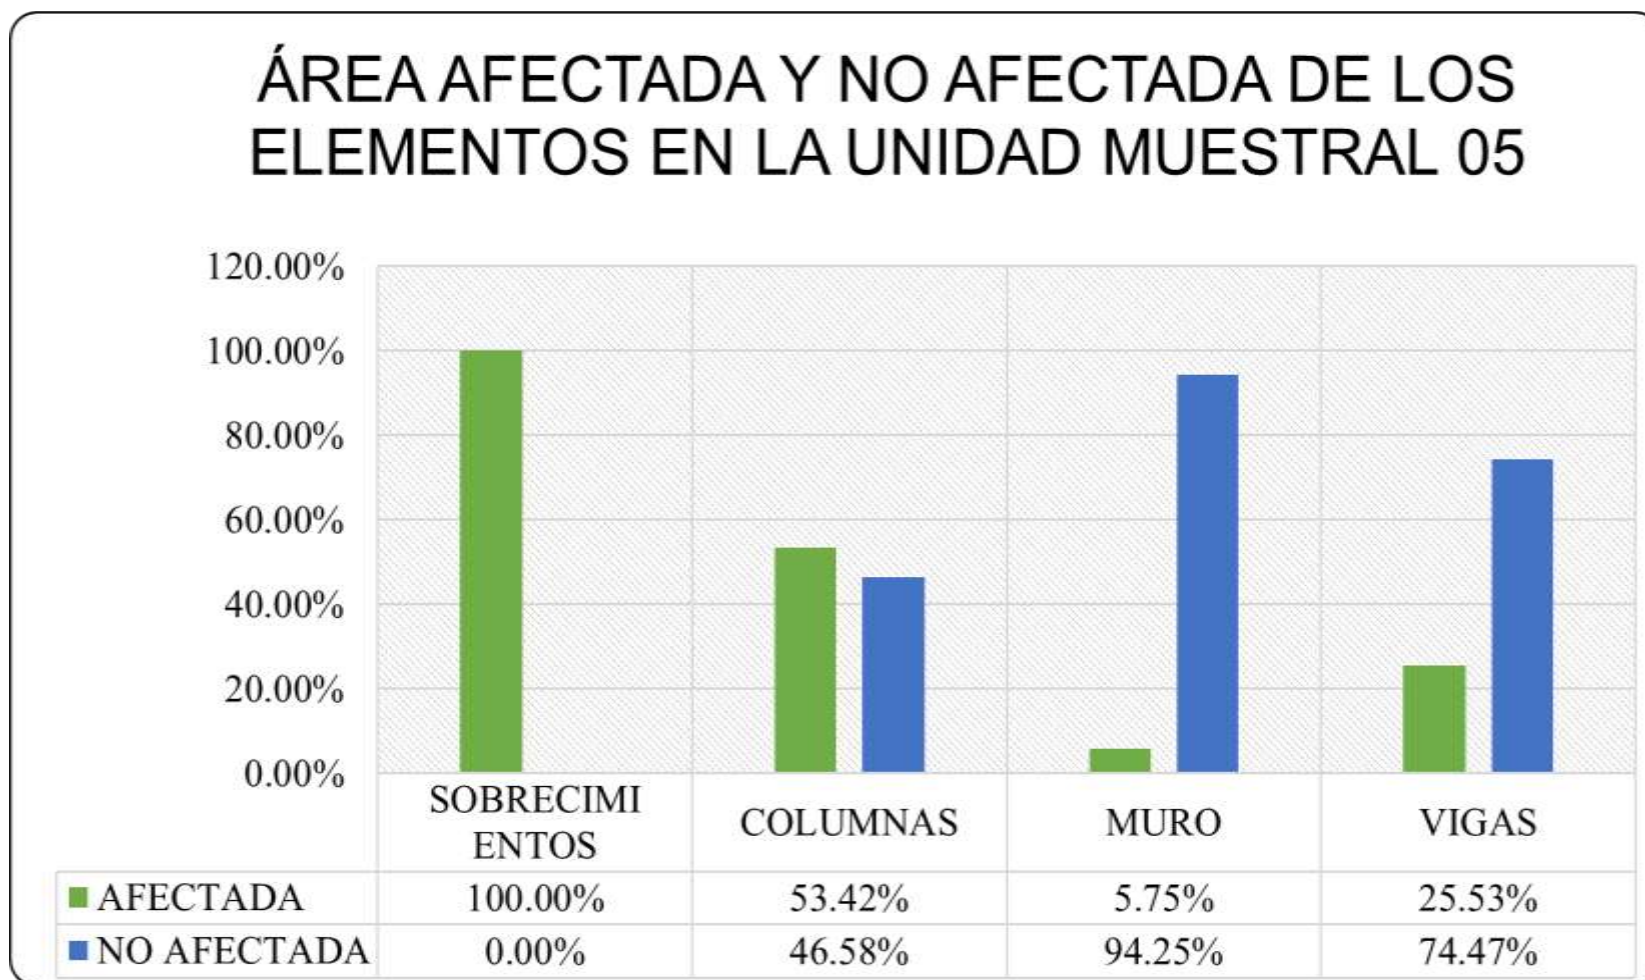
Gráfico 19: Porcentaje de Área afectada y no afectada de los Elementos en la Unidad Muestral 05.

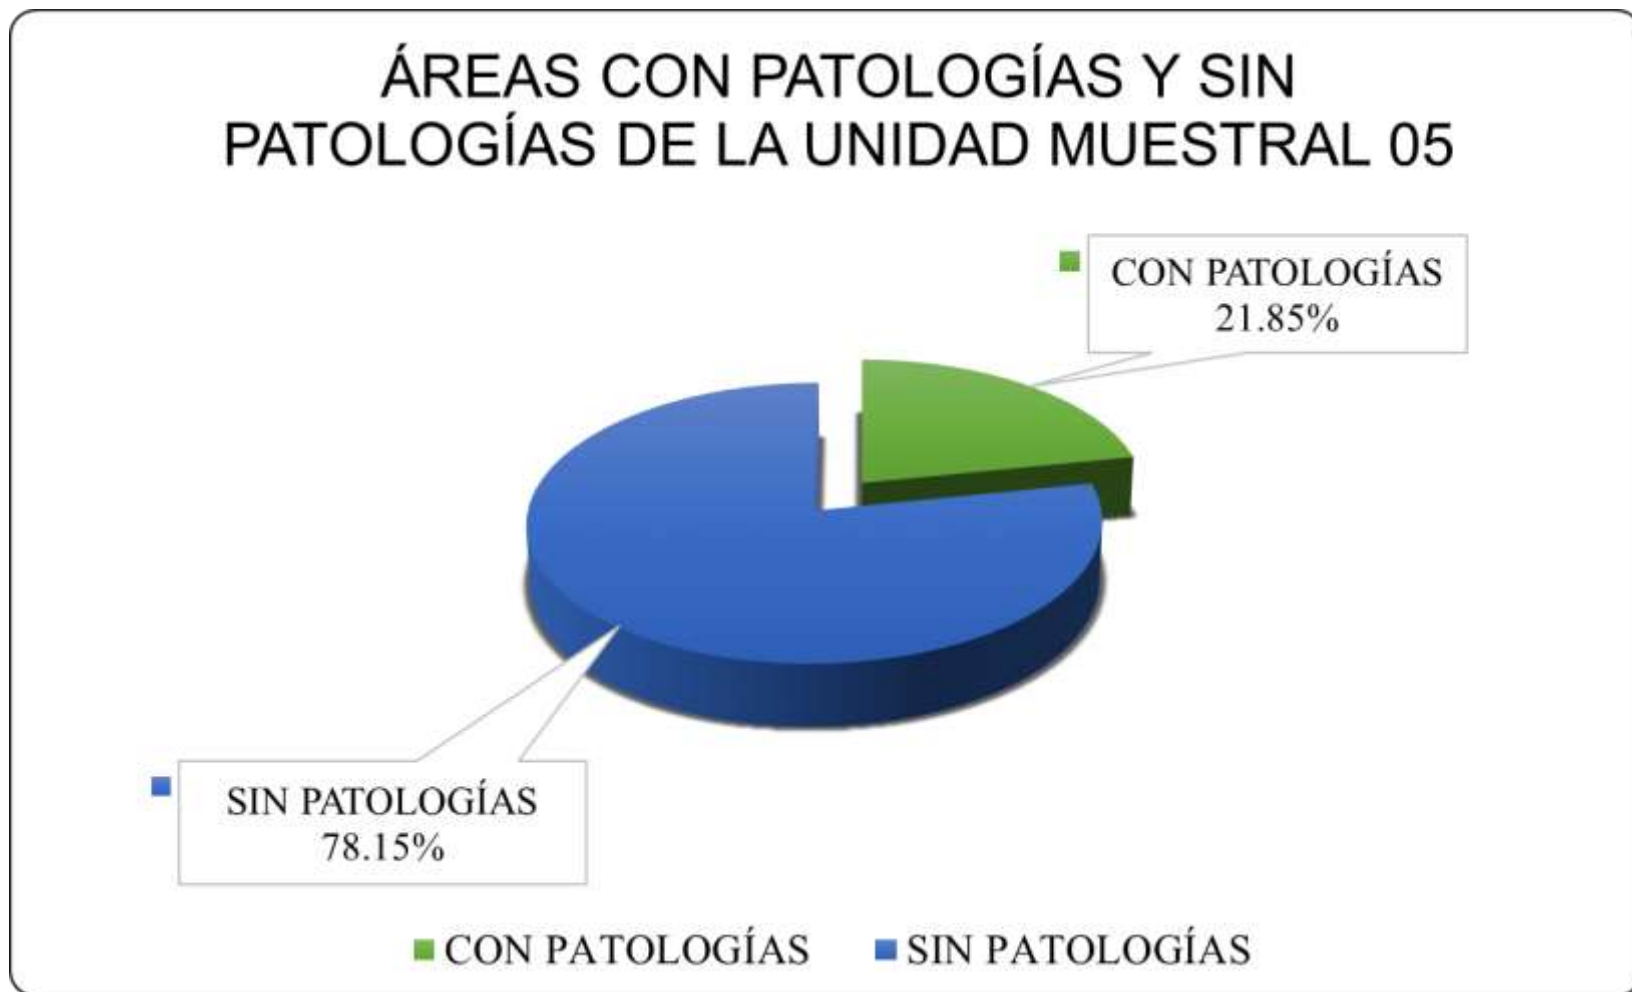
Gráfico 20: Porcentaje de Área Con Patologías y Sin Patologías de la Unidad Muestral 05.

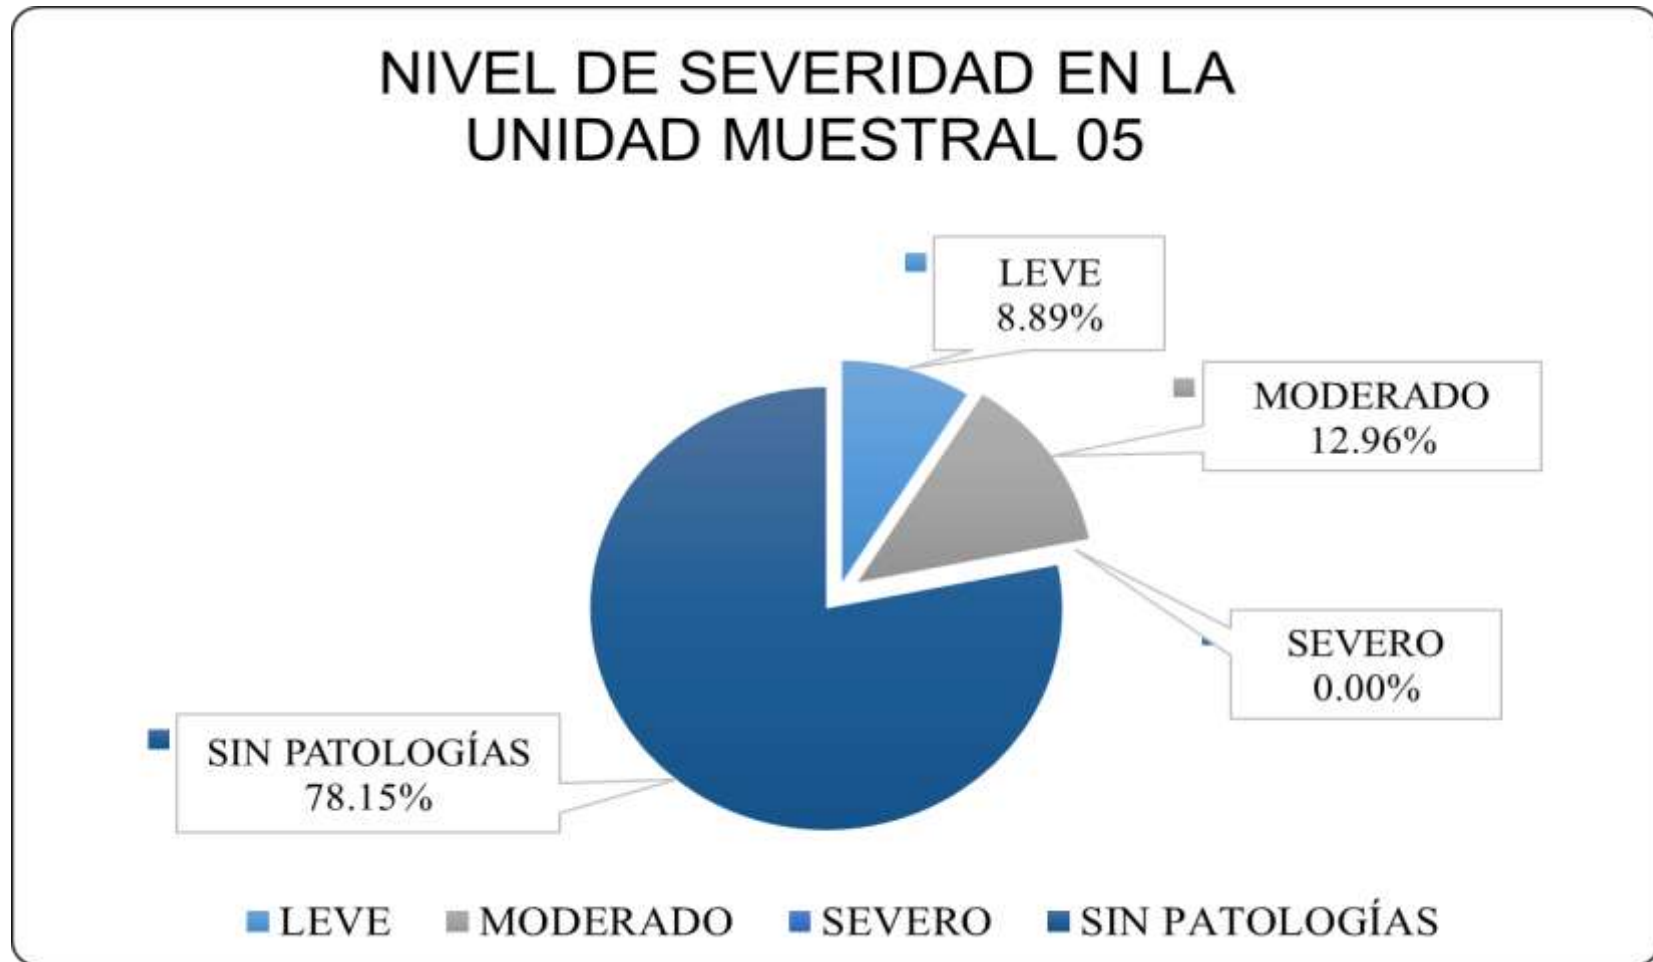
Gráfico 21: Porcentaje de Nivel de Severidad en la Unidad Muestral 05.

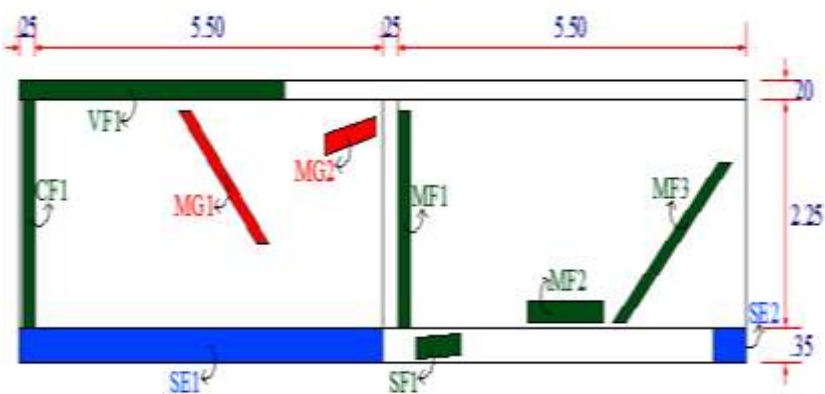
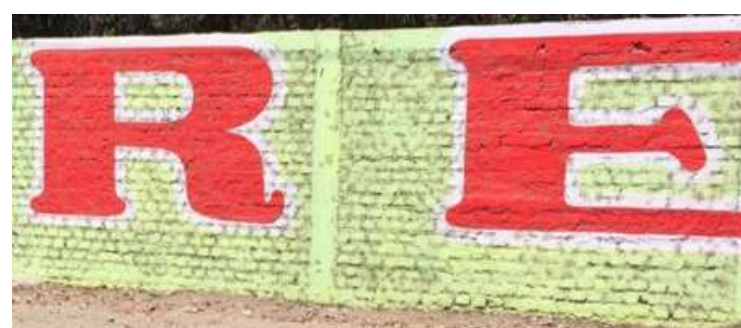
Ficha 6: Ficha Técnica de Evaluación de la Unidad Muestral 06.

UNIVERSIDAD CÉSAR VALLEJO		Evaluación de las Patologías del concreto del cerco perimétrico del Patrimonio Ecológico Cultural de Chimbote, 2021				
TESISTAS	LAYZA CASTILLO, JESÚS ALBERTO		ELEMENTOS ESTRUCTURALES		PATOLOGÍAS	
	MELENDEZ RODRIGUEZ, CINTHIA MARILYN		SOBRECIMENTOS		TIPOS	SÍMBOLO
ASESOR	DR. LOPEZ CARRANZA ATILIO RUBEN		COLUMNAS		EROSIÓN	E
UBICACIÓN	AV. PANAMERICANA NORTE, CHIMBOTE 02803		MUROS		FISURAS	F
PERÍODO	FEBRERO, 2022		VIGAS		GRIETAS	G
SEVERIDAD	Leve	Moderado	Severo		CORROSIÓN	C
PLANO DE ELEVACIÓN DE LA UNIDAD MUESTRAL			FOTOGRAFÍA DE LA UNIDAD MUESTRAL

<p>The technical drawing shows a rectangular concrete structure with a total width of 11.50m (divided into two 5.50m sections) and a height of 2.25m. Labels include VFI (vertical crack), MG1 and MG2 (diagonal cracks), MF1, MF2, and MF3 (horizontal cracks), CF1 (corner), SE1 and SE2 (sillings), and SF1 (sillings).</p>

<p>The photograph shows a concrete wall with large, stylized red letters 'R' and 'E' on a green background. The wall shows signs of weathering and discoloration.</p>

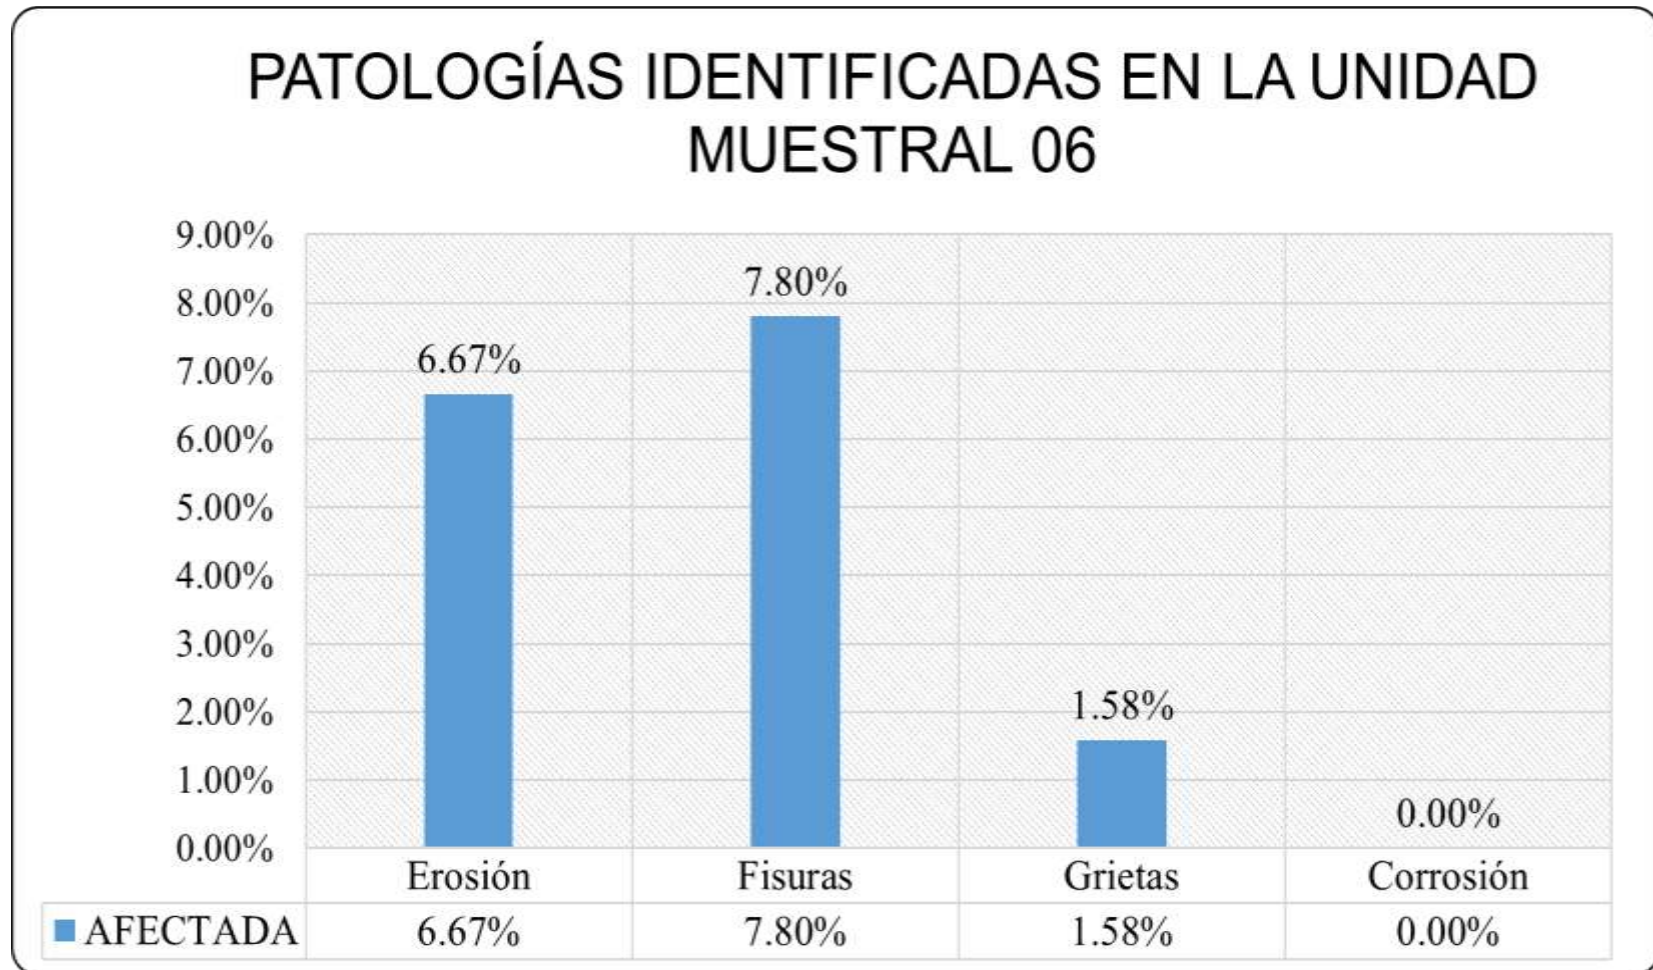
Gráfico 22: Porcentaje de Patologías identificadas en la Unidad Muestral 06.

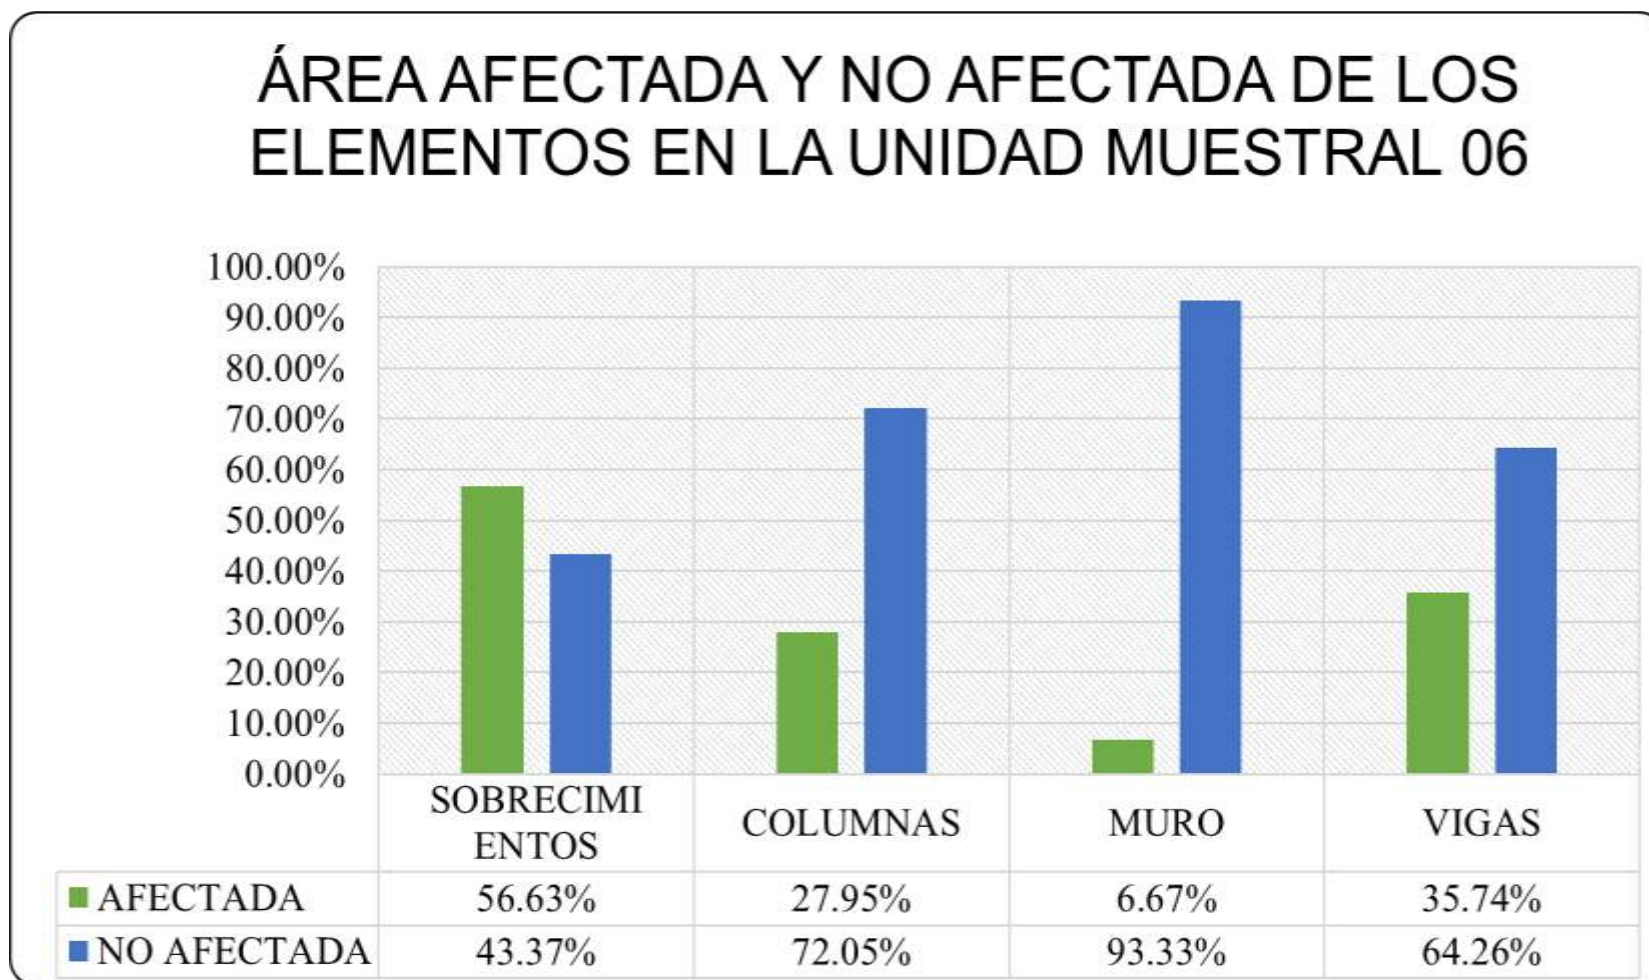
Gráfico 23: Porcentaje de Área afectada y no afectada de los Elementos en la Unidad Muestral 06.
