ESCUELA PROFESIONAL DE INGENIERÍA CIVIL

"Evaluación de las patologías del concreto del cerco perimétrico
del patrimonio ecológico cultural de Chimbote - 2021"

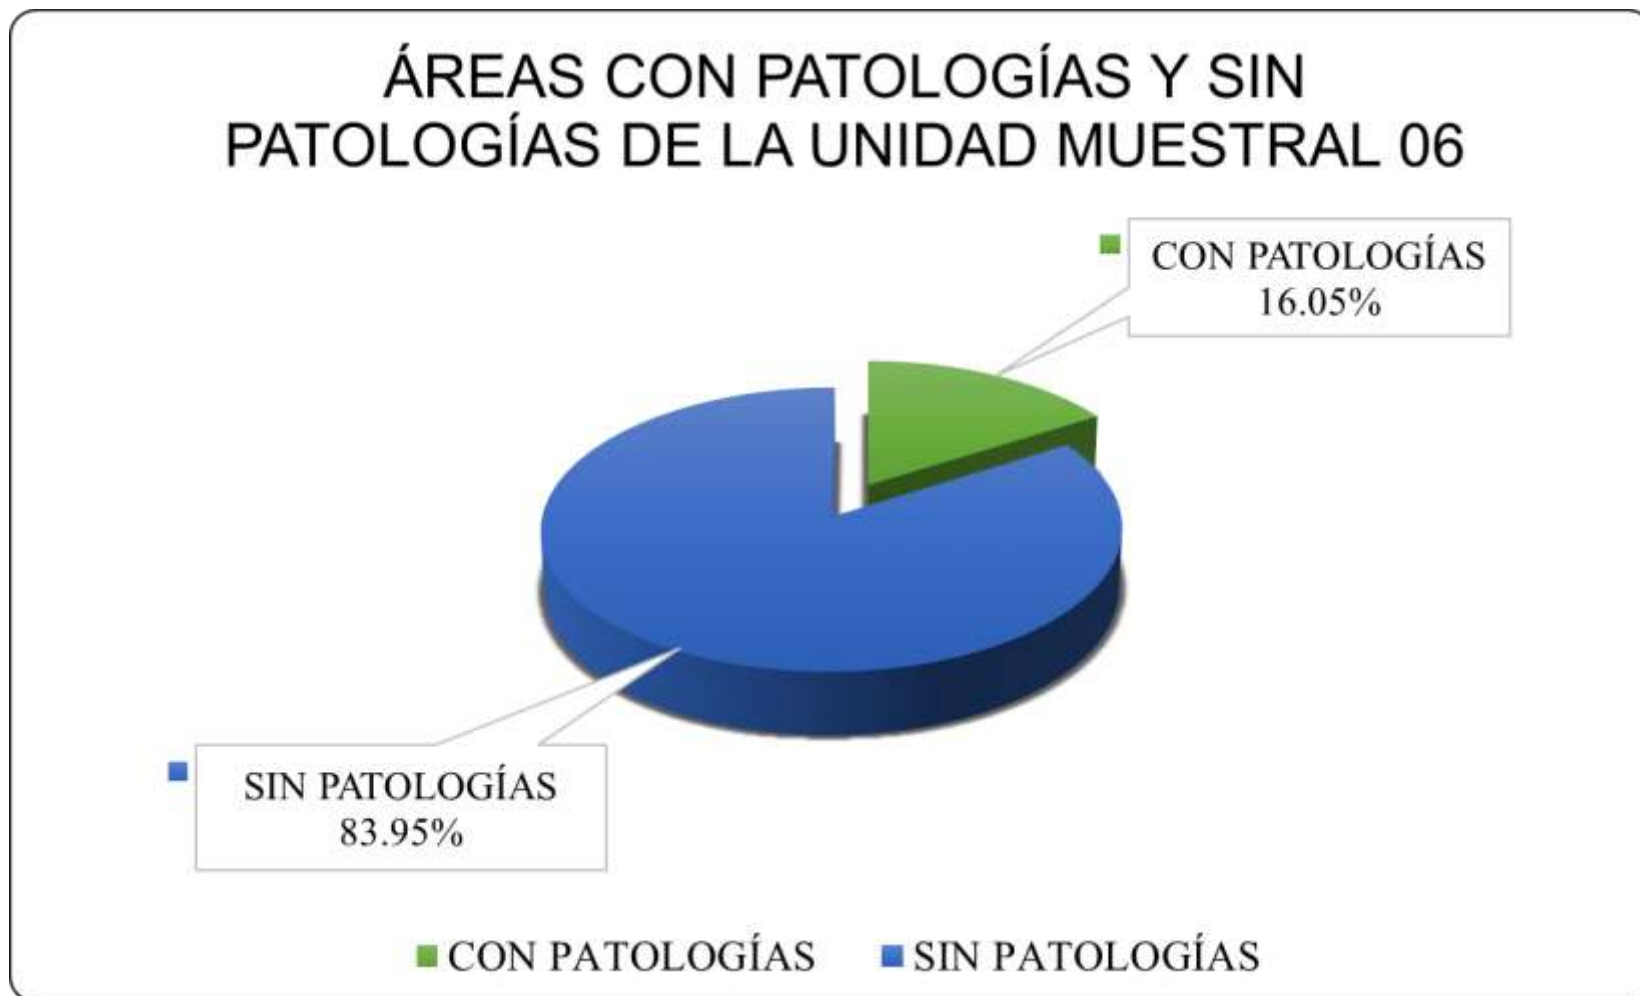
Gráfico 24: Porcentaje de Área Con Patologías y Sin Patologías de la Unidad Muestral 06.

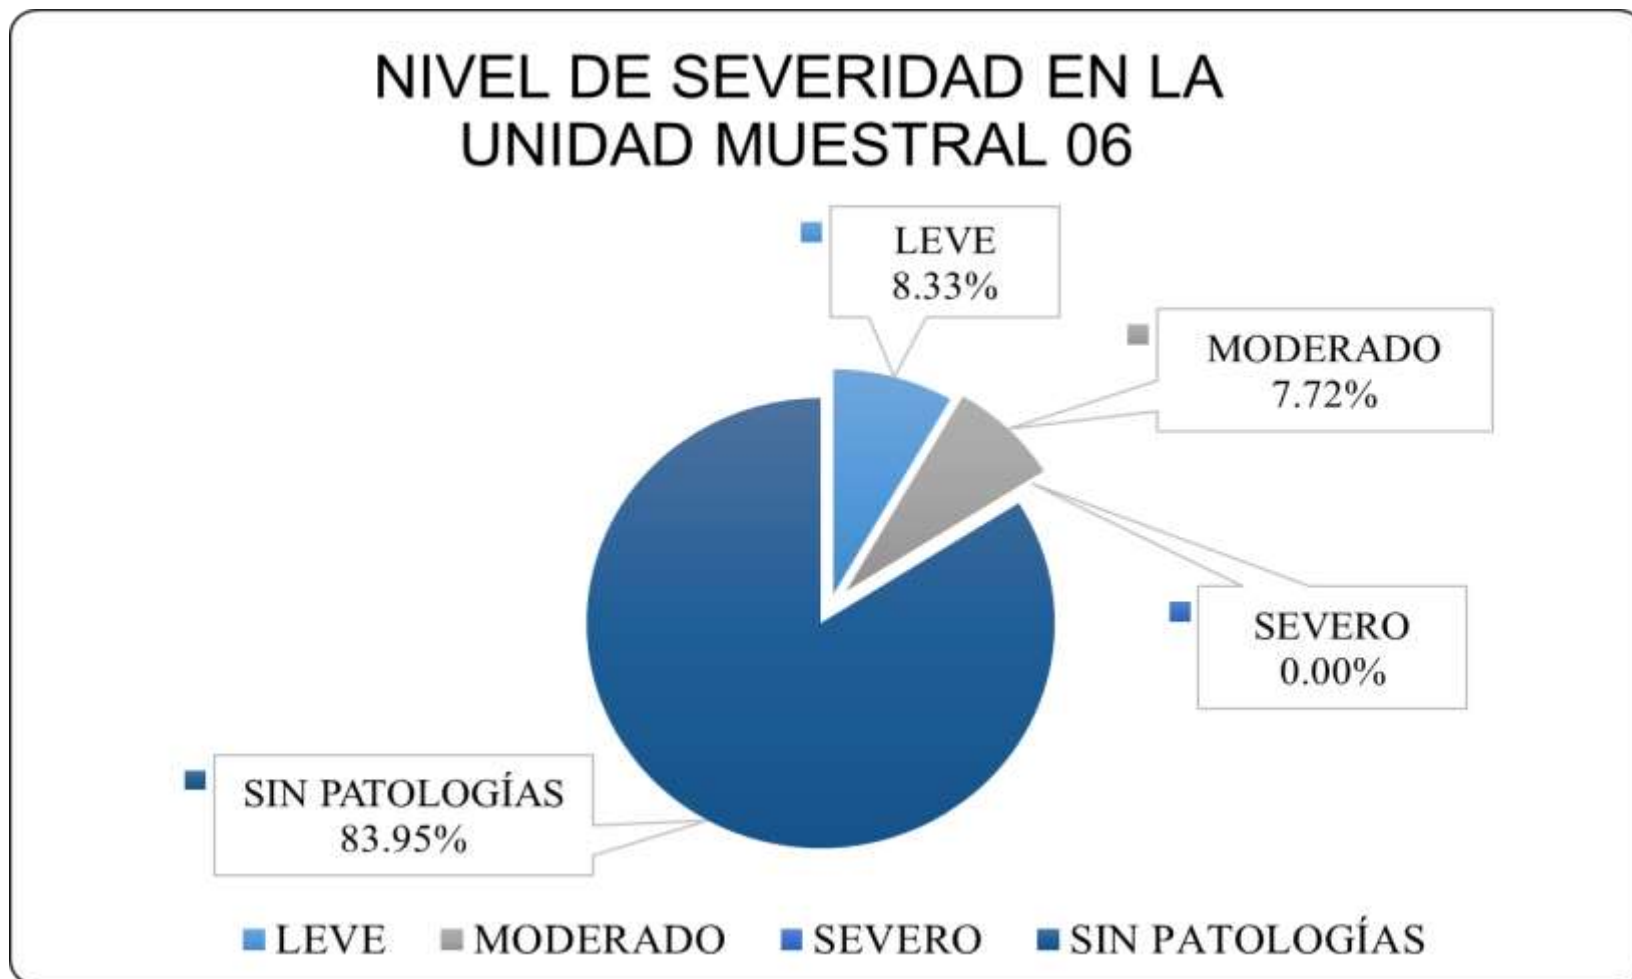
Gráfico 25: Porcentaje de Nivel de Severidad en la Unidad Muestral 06.

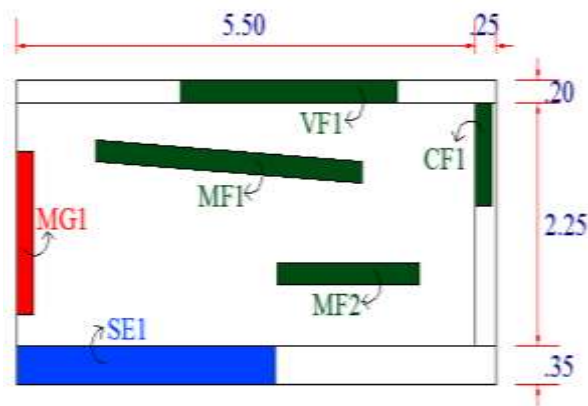
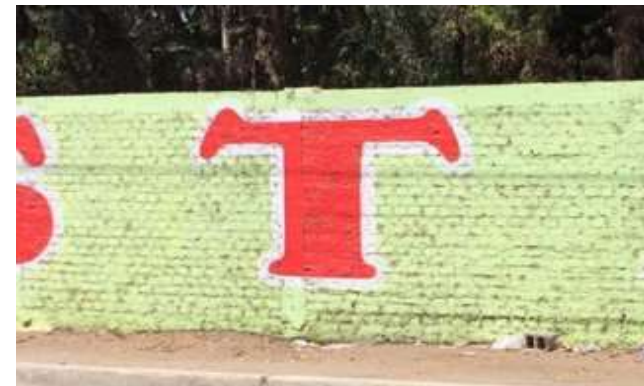
Ficha 7: Ficha Técnica de Evaluación de la Unidad Muestral 07.

UNIVERSIDAD CÉSAR VALLEJO		Evaluación de las Patologías del concreto del cerco perimétrico del Patrimonio Ecológico Cultural de Chimbote, 2021				
TESISTAS	LAYZA CASTILLO, JESÚS ALBERTO	ELEMENTOS ESTRUCTURALES			PATOLOGÍAS	
	MELENDEZ RODRIGUEZ, CINTHIA MARILYN	SOBRECIMENTOS		TIPOS	SÍMBOLO	
ASESOR	DR. LOPEZ CARRANZA ATILIO RUBEN	COLUMNAS		EROSIÓN	E	
UBICACIÓN	AV. PANAMERICANA NORTE, CHIMBOTE 02803	MUROS		FISURAS	F	
PERÍODO	FEBRERO, 2022	VIGAS		GRIETAS	G	
SEVERIDAD	Leve Moderado		Severo 	CORROSIÓN	C	
PLANO DE ELEVACIÓN DE LA UNIDAD MUESTRAL			FOTOGRAFÍA DE LA UNIDAD MUESTRAL

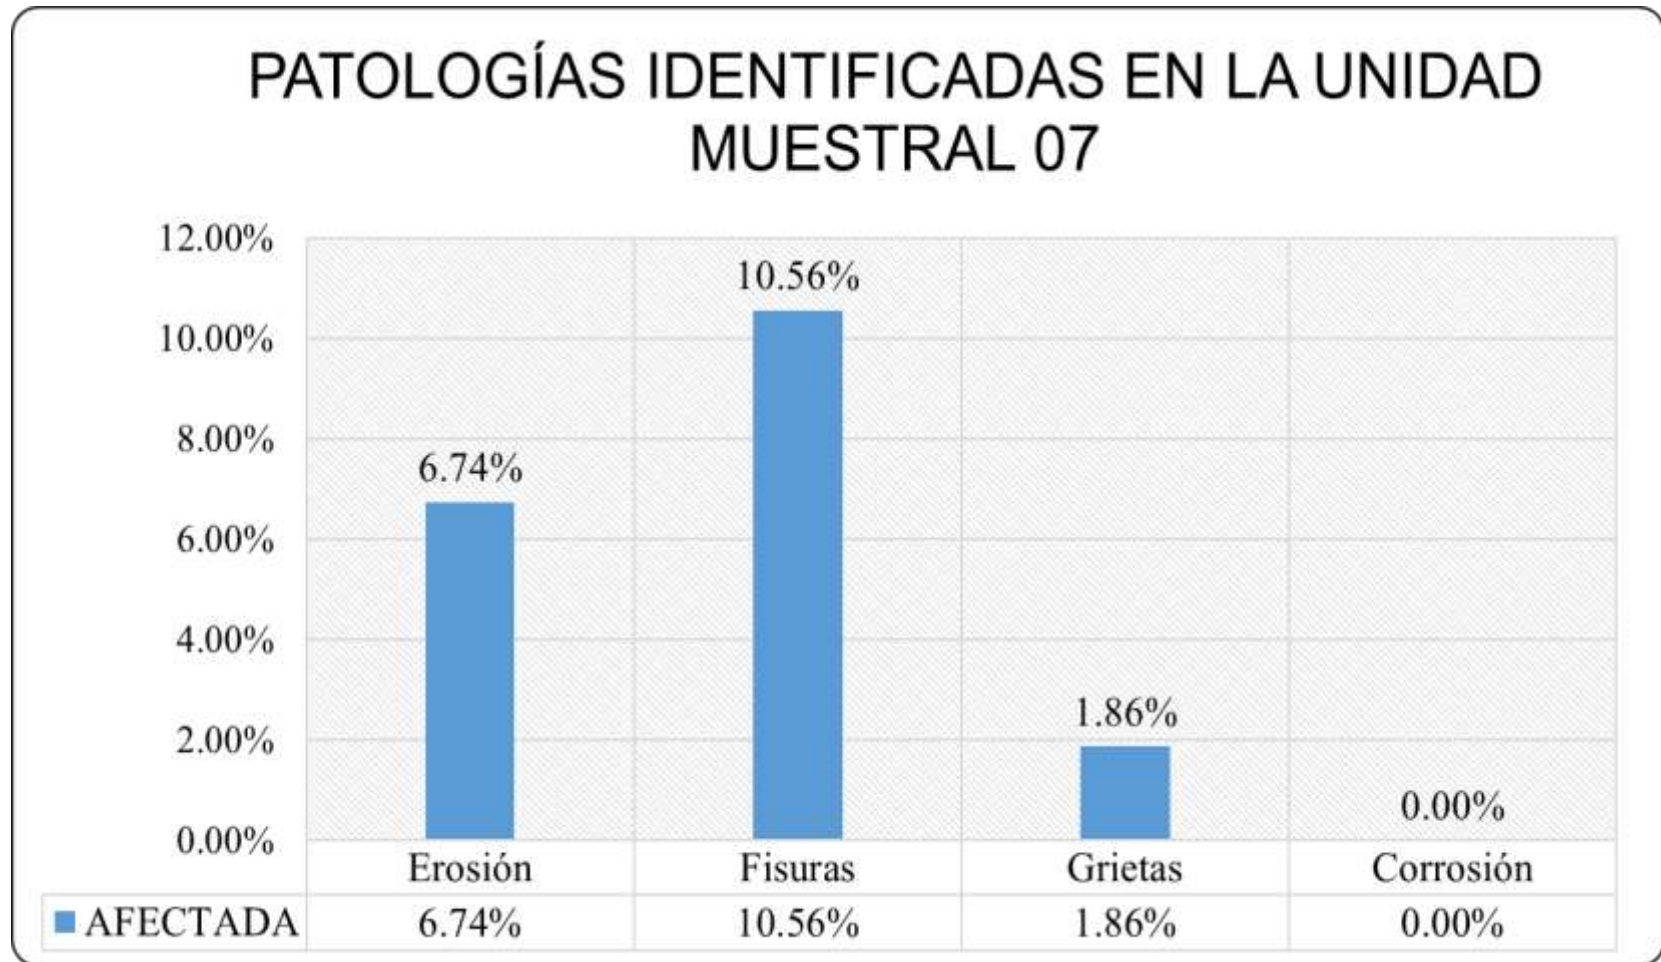
Gráfico 26: Porcentaje de Patologías identificadas en la Unidad Muestral 07.

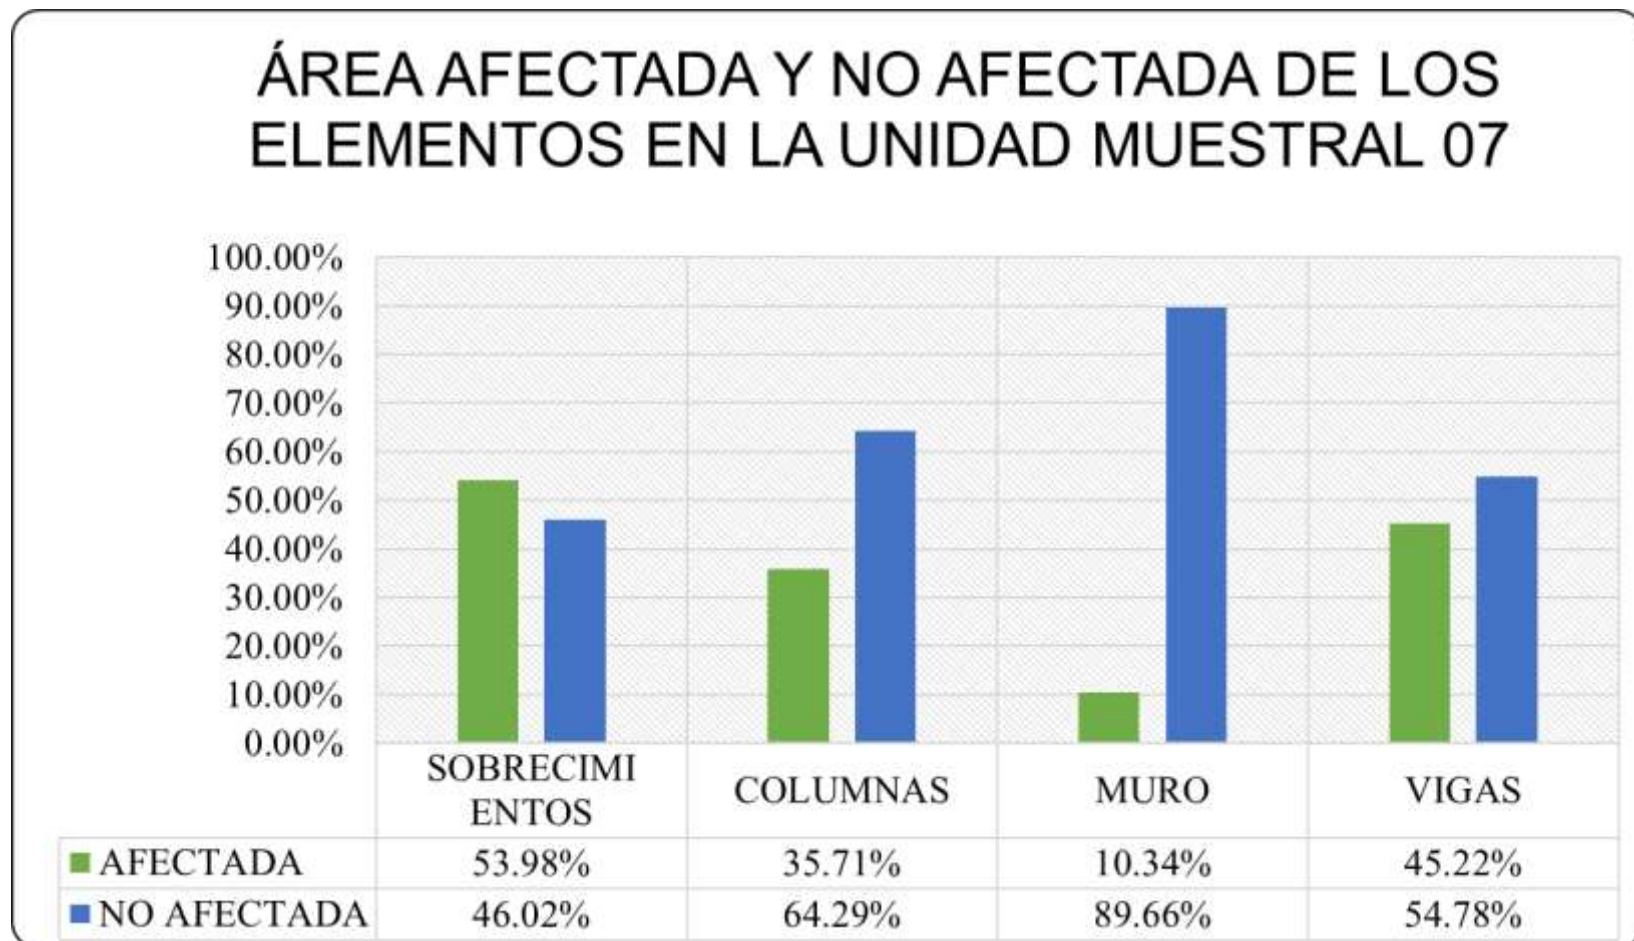
Gráfico 27: Porcentaje de Área afectada y no afectada de los Elementos en la Unidad Muestral 07.

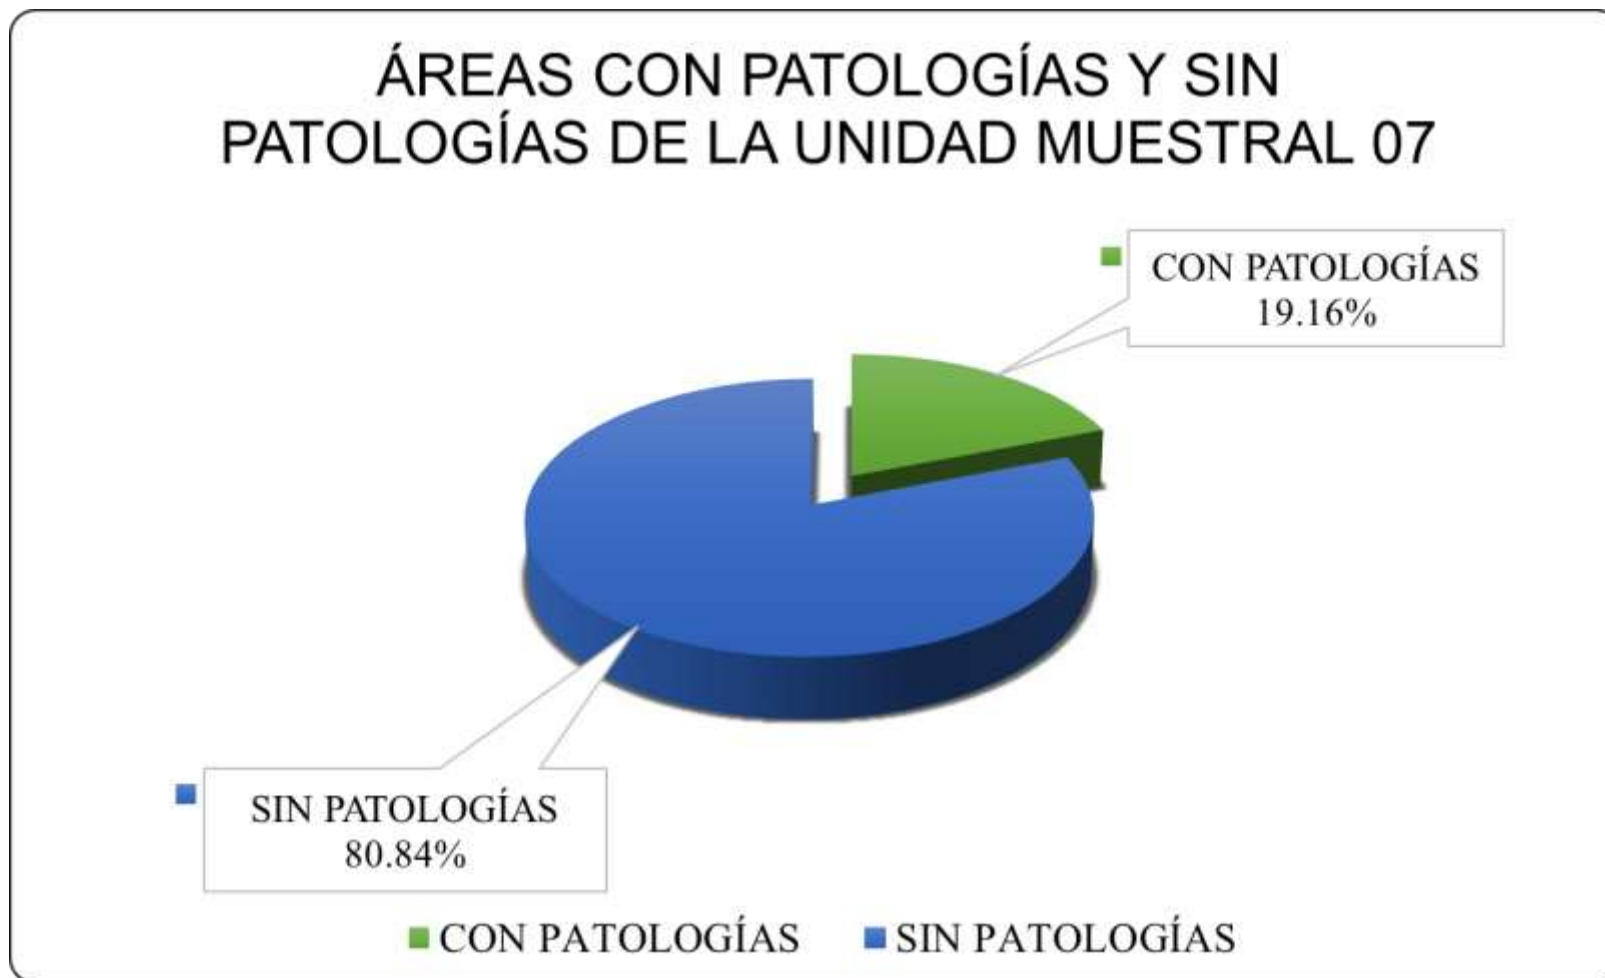
Gráfico 28: Porcentaje de Área Con Patologías y Sin Patologías de la Unidad Muestral 07.

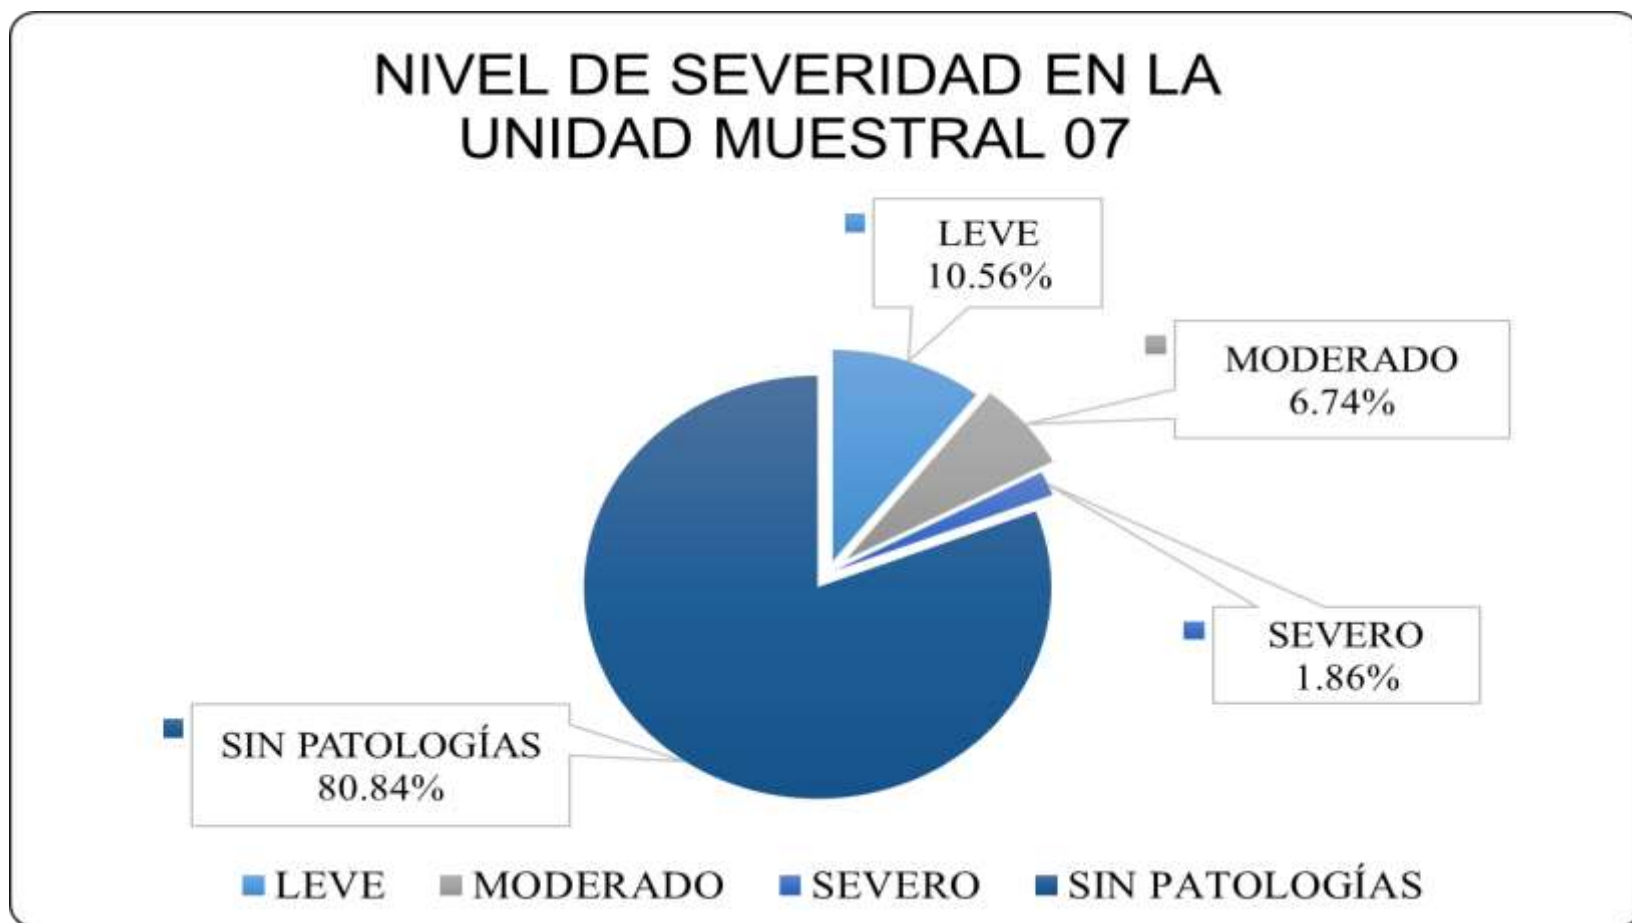
Gráfico 29: Porcentaje de Nivel de Severidad en la Unidad Muestral 07.

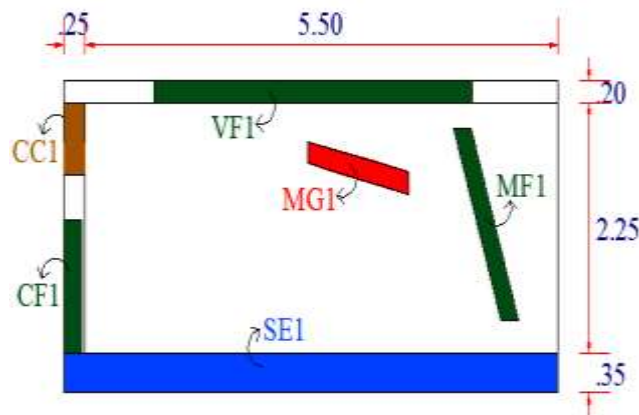
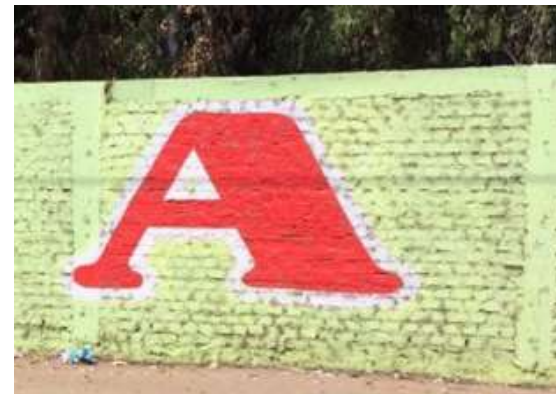
Ficha 8: Ficha Técnica de Evaluación de la Unidad Muestral 08.

UNIVERSIDAD CÉSAR VALLEJO		Evaluación de las Patologías del concreto del cerco perimétrico del Patrimonio Ecológico Cultural de Chimbote, 2021						
TESISTAS	LAYZA CASTILLO, JESÚS ALBERTO		ELEMENTOS ESTRUCTURALES		PATOLOGÍAS			
	MELENDEZ RODRIGUEZ, CINTHIA MARILYN		SOBRECIMENTOS		TIPOS	SÍMBOLO		
ASESOR	DR. LOPEZ CARRANZA ATILIO RUBEN		COLUMNAS		EROSIÓN	E		
UBICACIÓN	AV. PANAMERICANA NORTE, CHIMBOTE 02803		MUROS		FISURAS	F		
PERÍODO	FEBRERO, 2022		VIGAS		GRIETAS	G		
SEVERIDAD	Leve		Moderado		Severo		CORROSIÓN	C
PLANO DE ELEVACIÓN DE LA UNIDAD MUESTRAL			FOTOGRAFÍA DE LA UNIDAD MUESTRAL

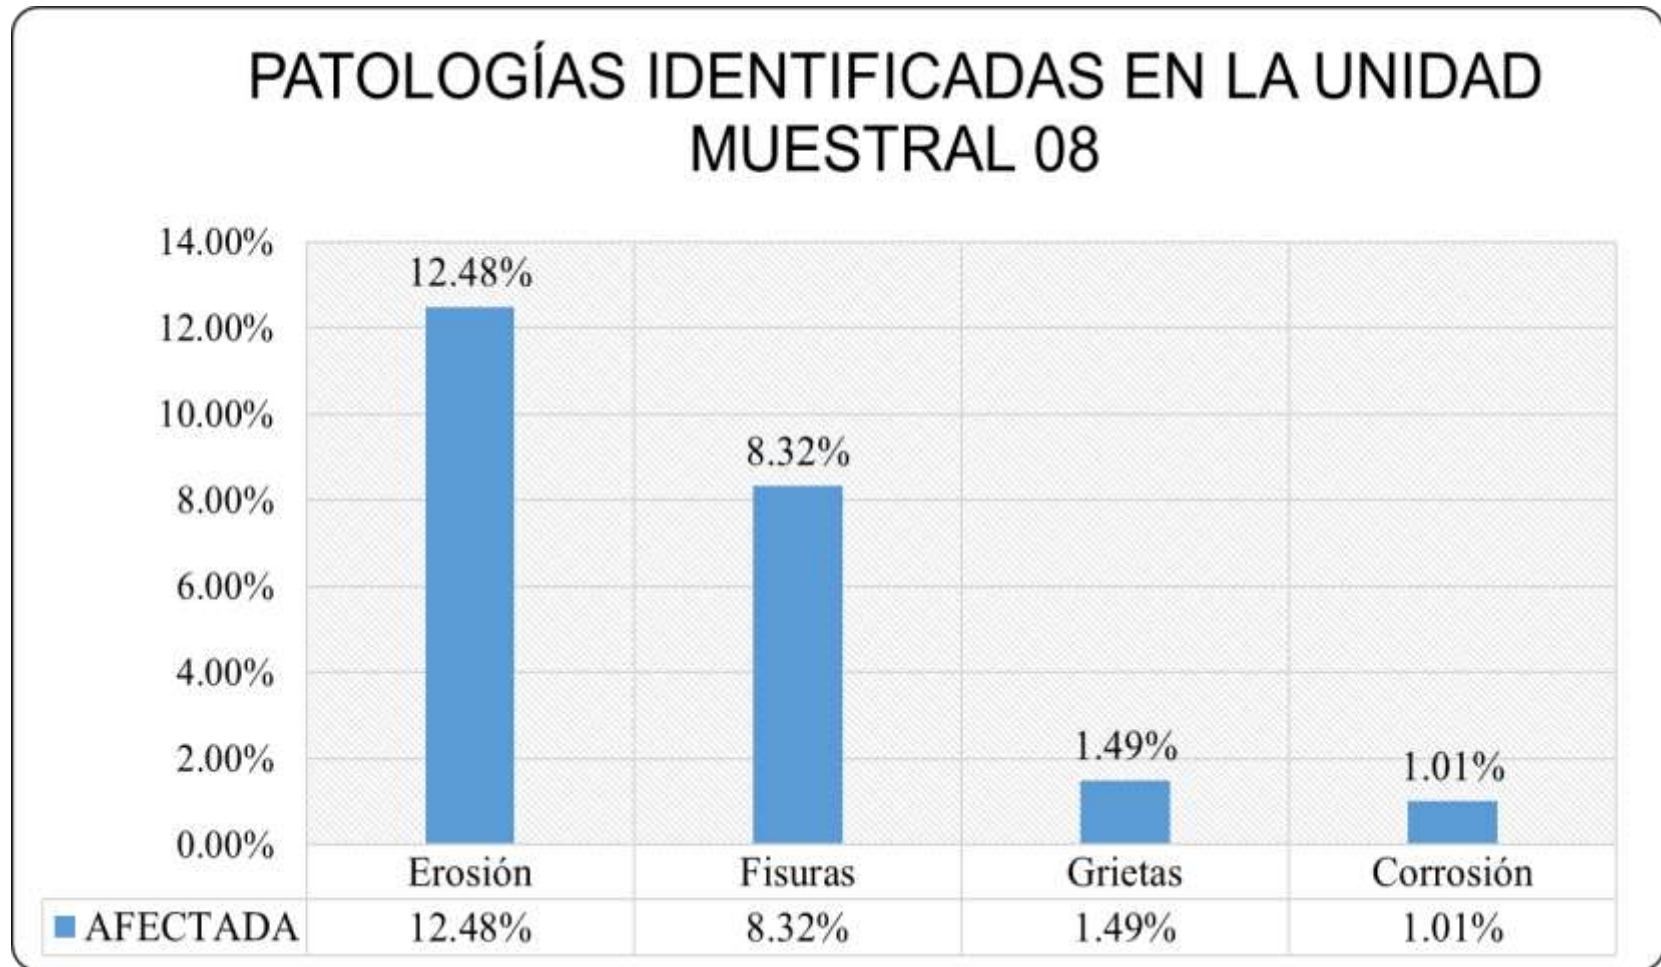
Gráfico 30: Porcentaje de Patologías identificadas en la Unidad Muestral 08.

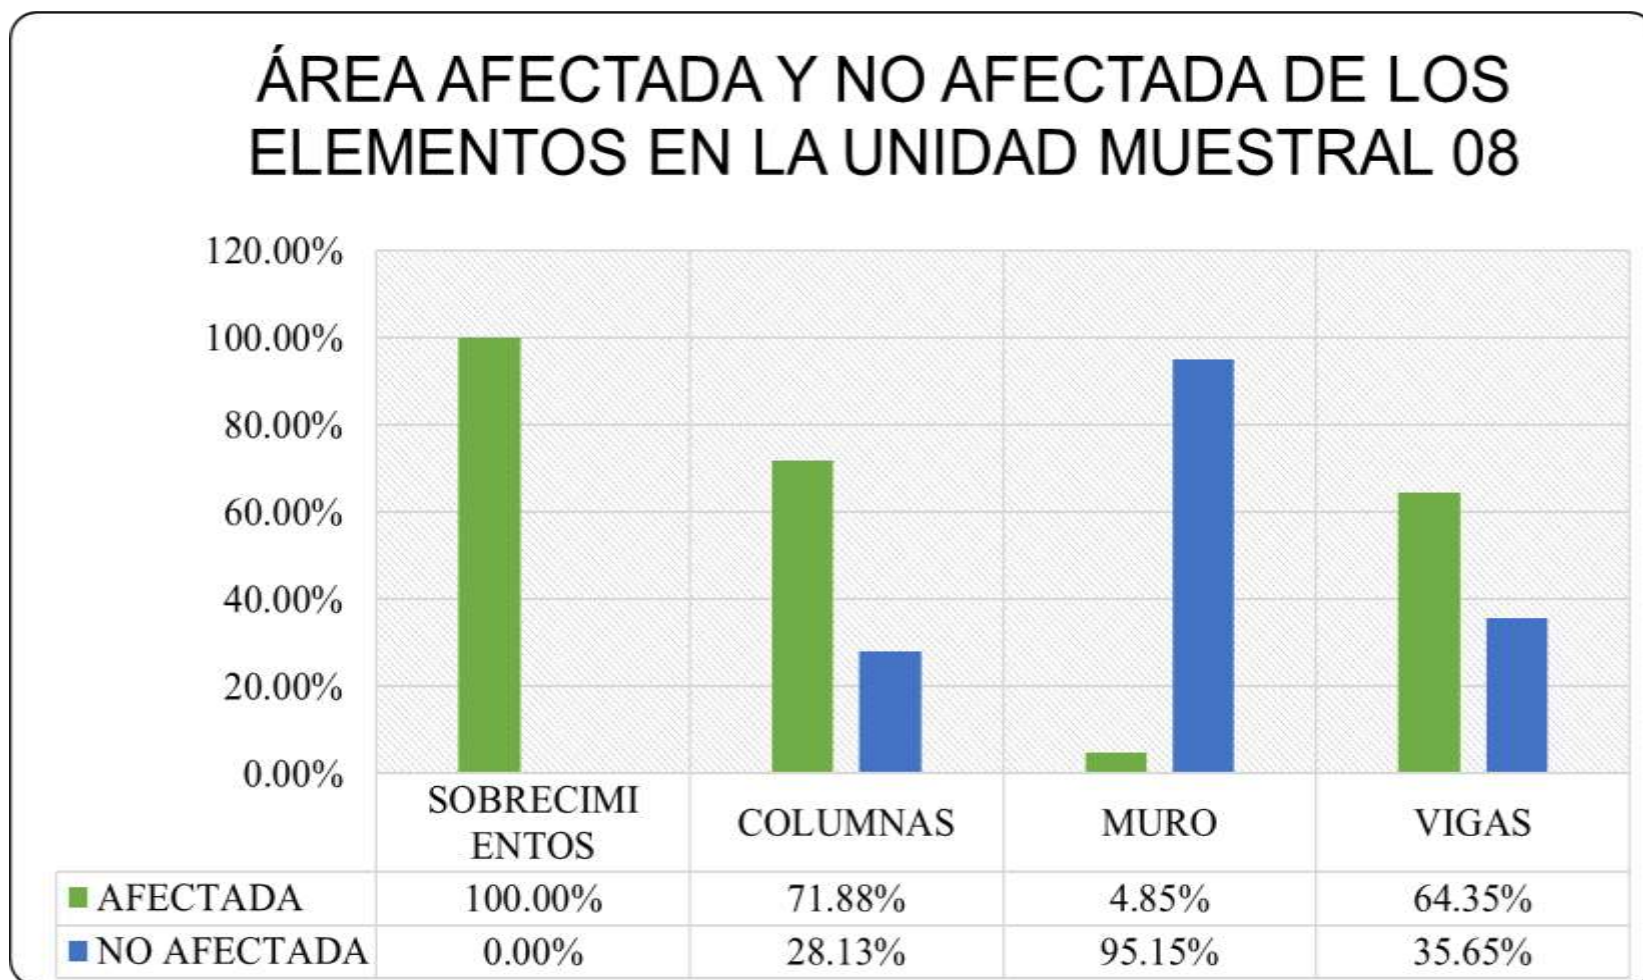
Gráfico 31: Porcentaje de Área afectada y no afectada de los Elementos en la Unidad Muestral 08.

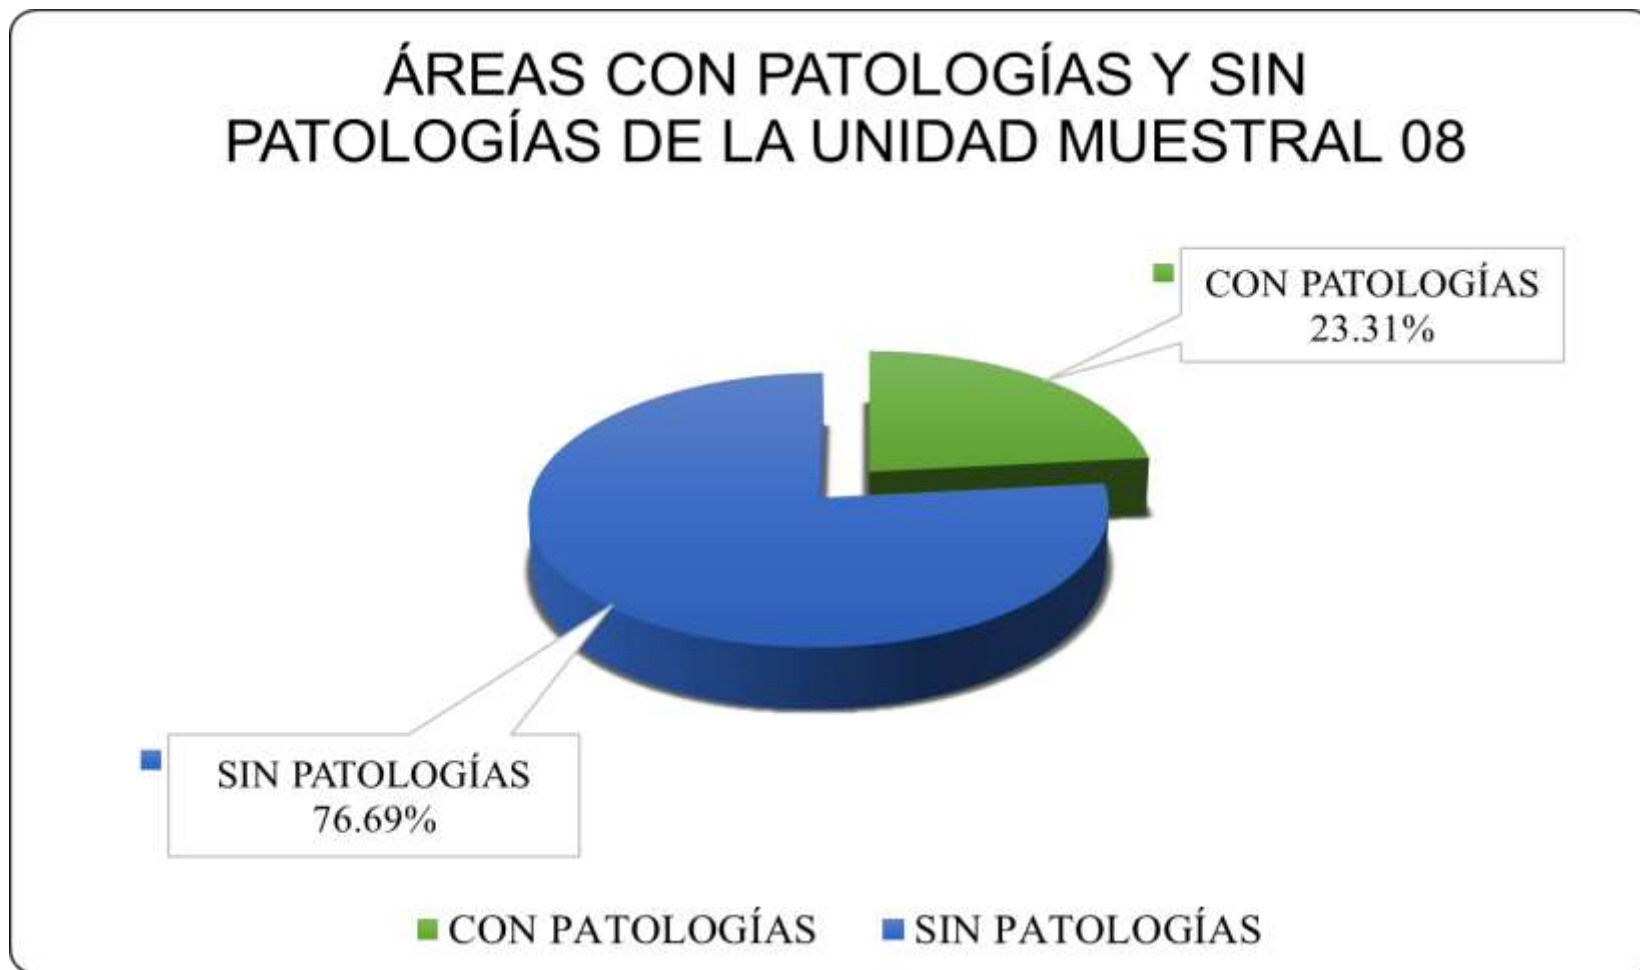
Gráfico 32: Porcentaje de Área Con Patologías y Sin Patologías de la Unidad Muestral 08.

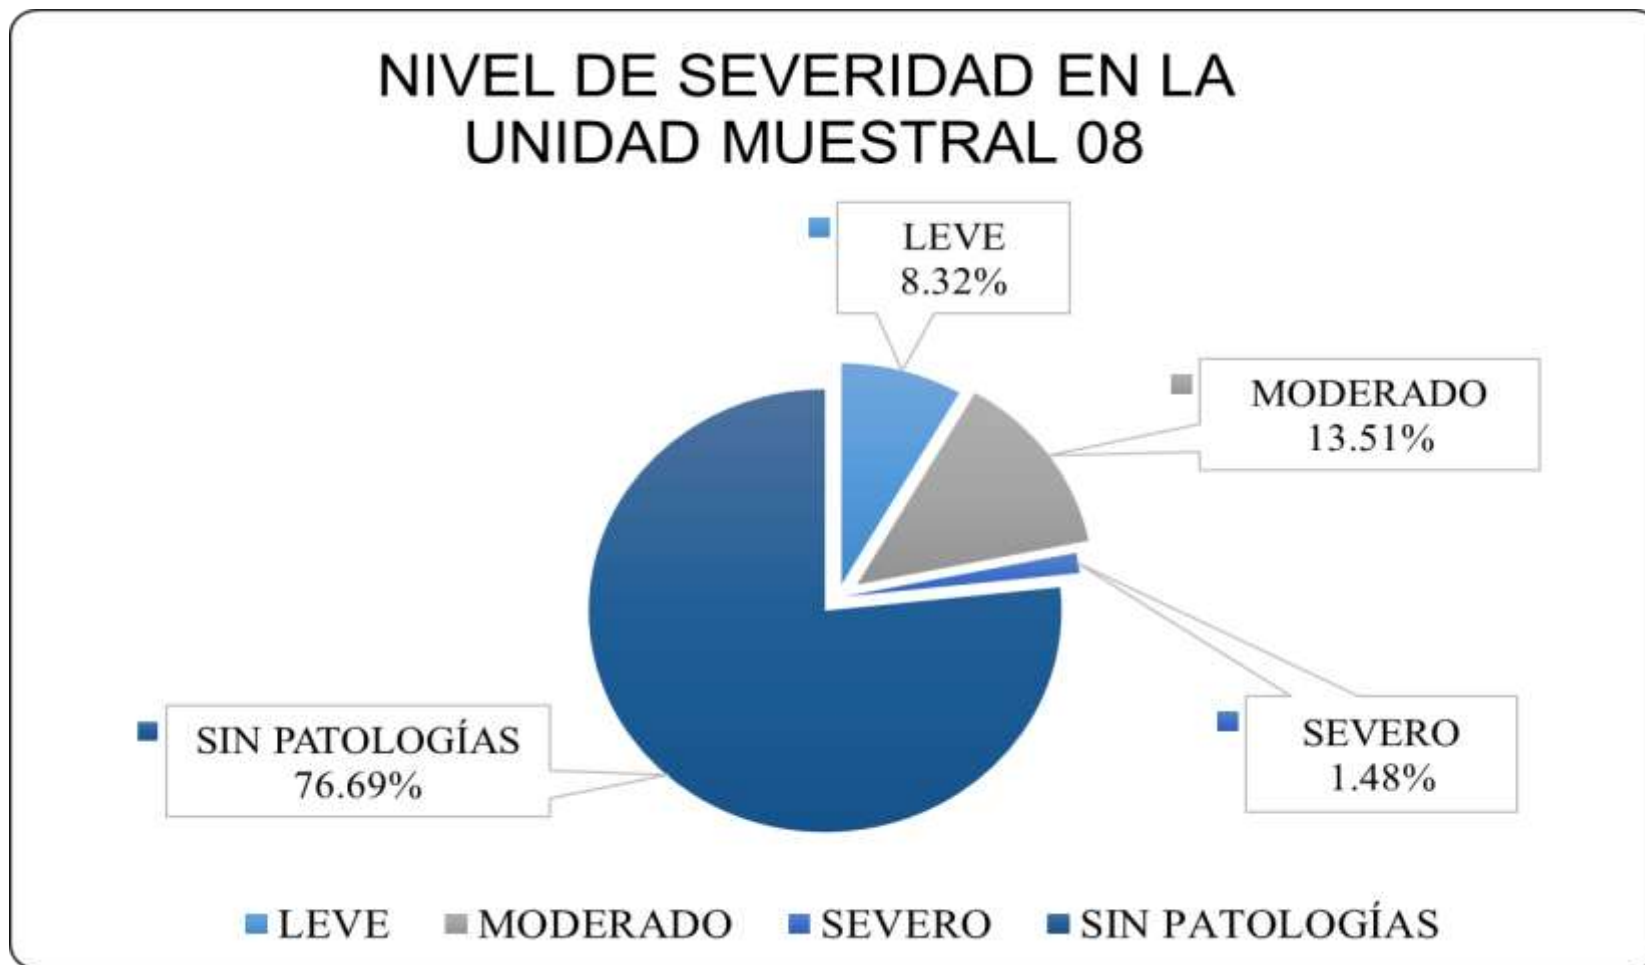
Gráfico 33: Porcentaje de Nivel de Severidad en la Unidad Muestral 08.

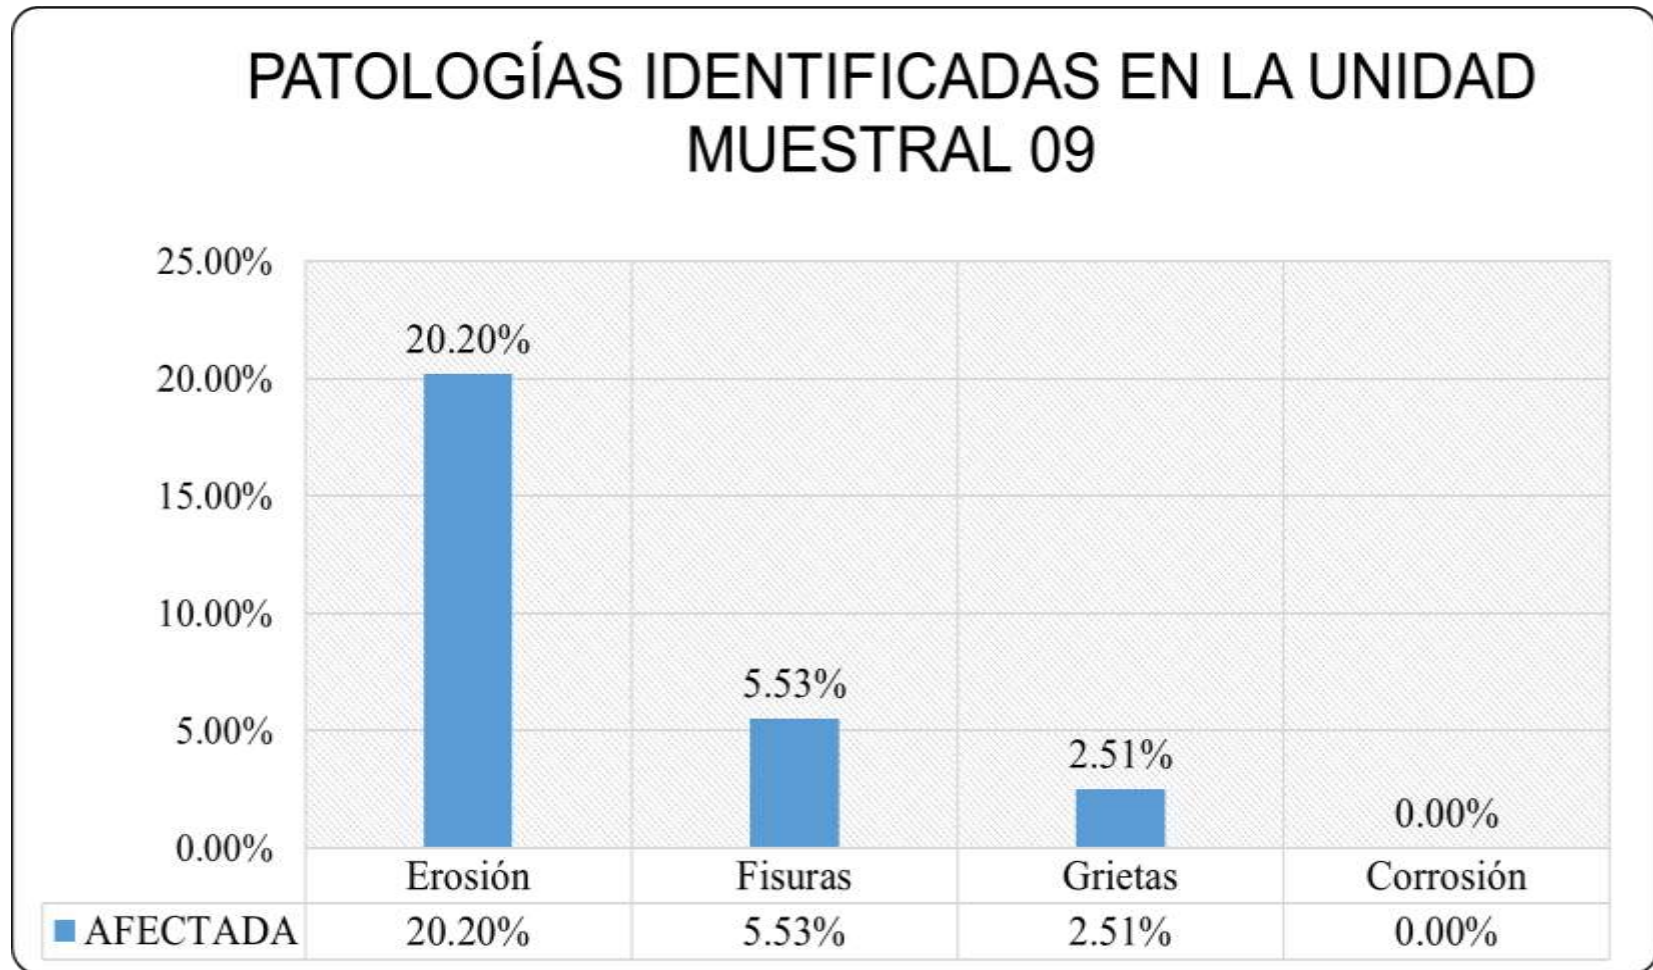
Gráfico 34: Porcentaje de Patologías identificadas en la Unidad Muestral 09.

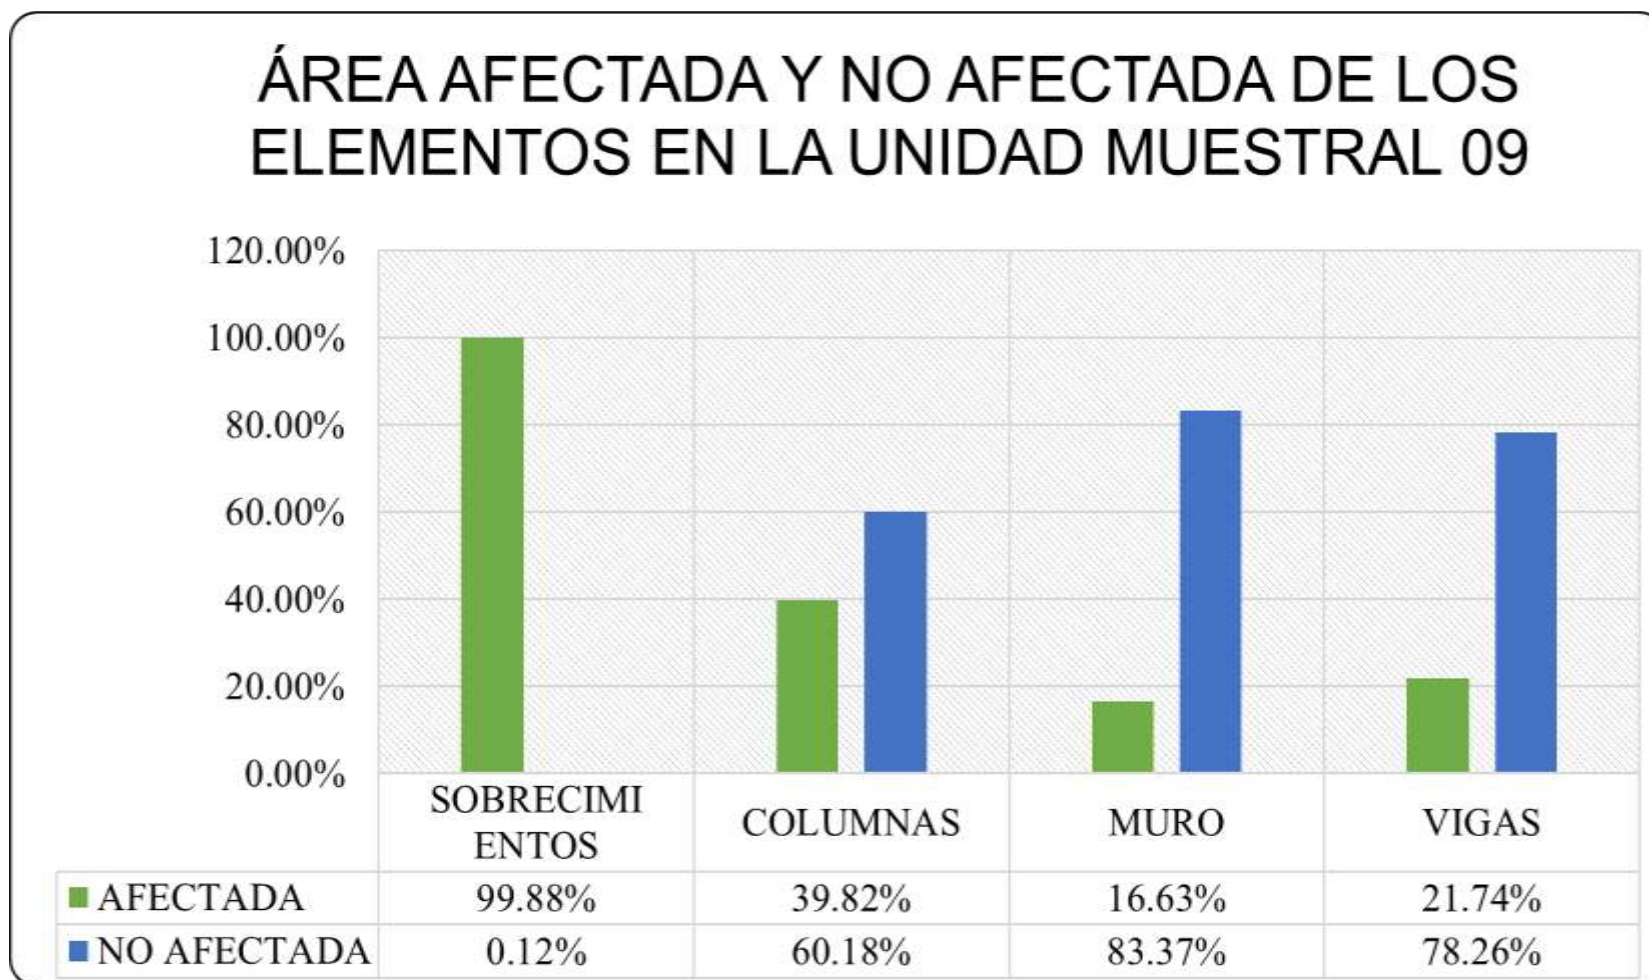
Gráfico 35: Porcentaje de Área afectada y no afectada de los Elementos en la Unidad Muestral 09.

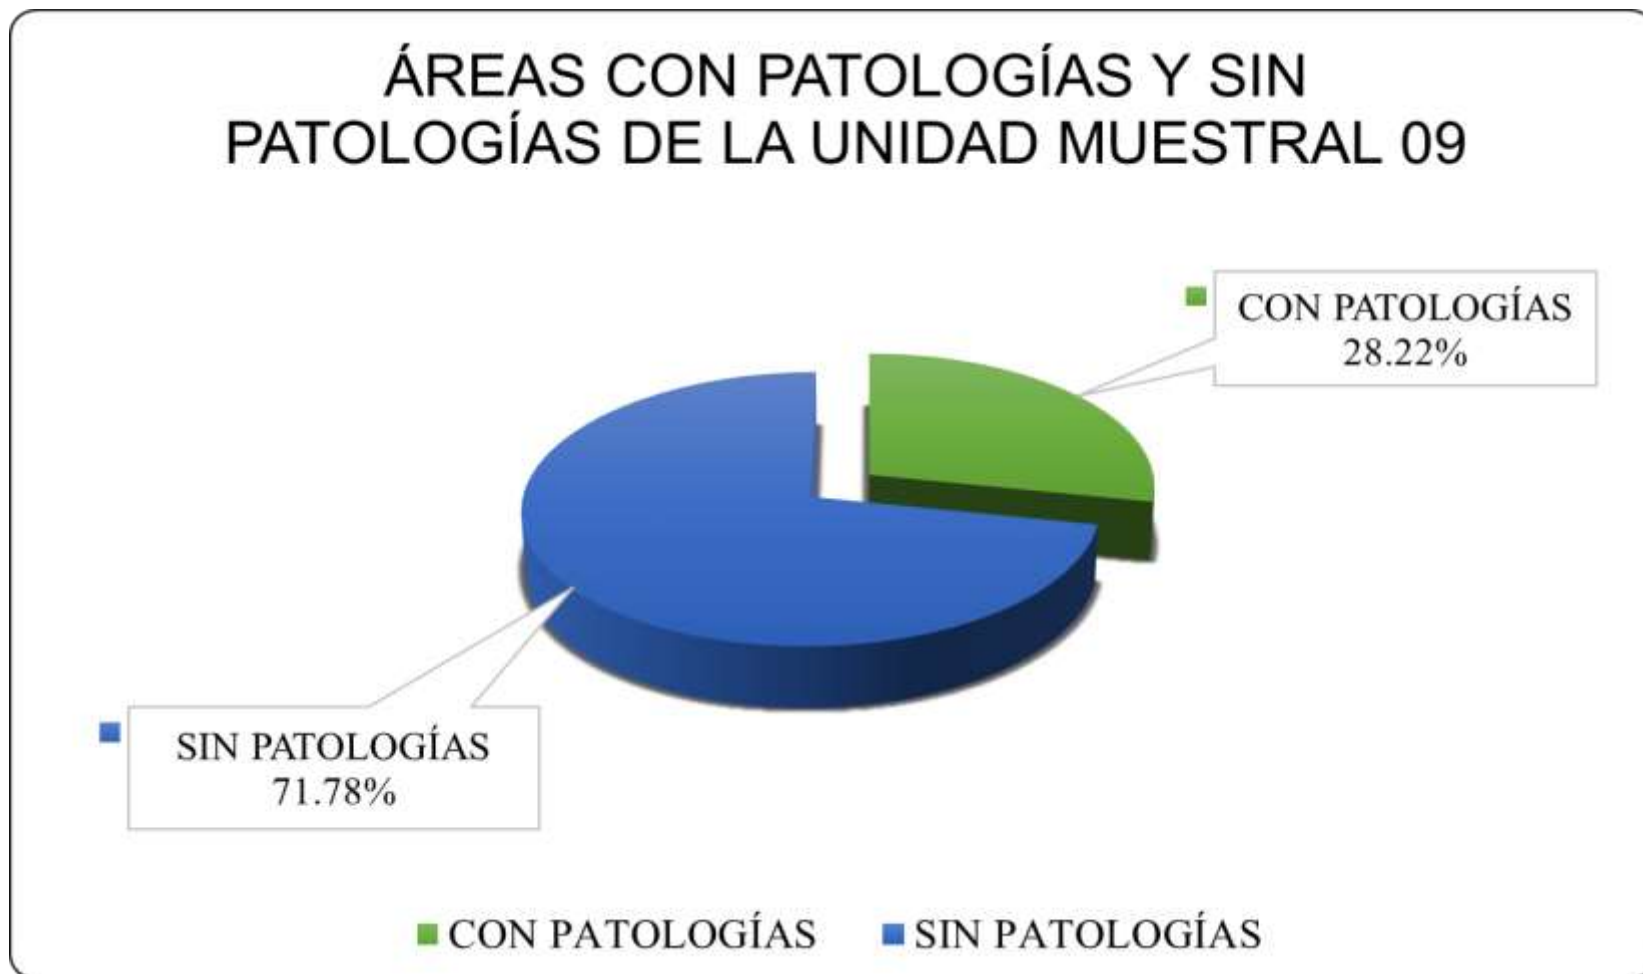
Gráfico 36: Porcentaje de Área Con Patologías y Sin Patologías de la Unidad Muestral 09.
