ESCUELA PROFESIONAL DE INGENIERÍA CIVIL

"Evaluación de las patologías del concreto del cerco perimétrico
del patrimonio ecológico cultural de Chimbote - 2021"

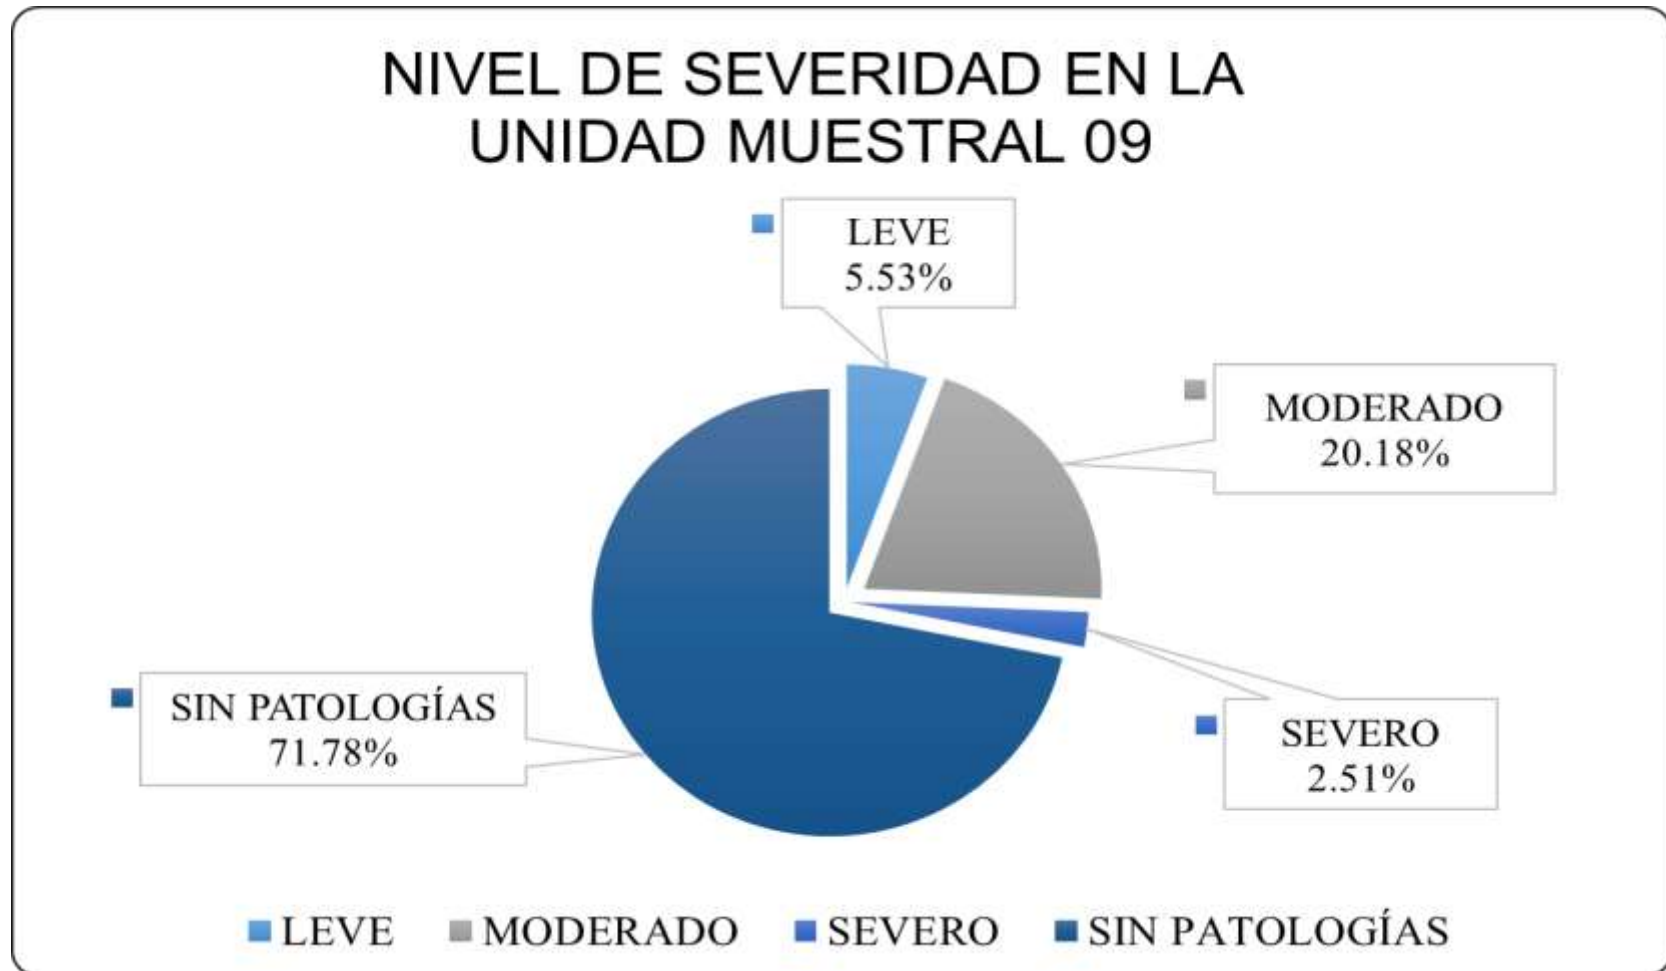
Gráfico 37: Porcentaje de Nivel de Severidad en la Unidad Muestral 09.

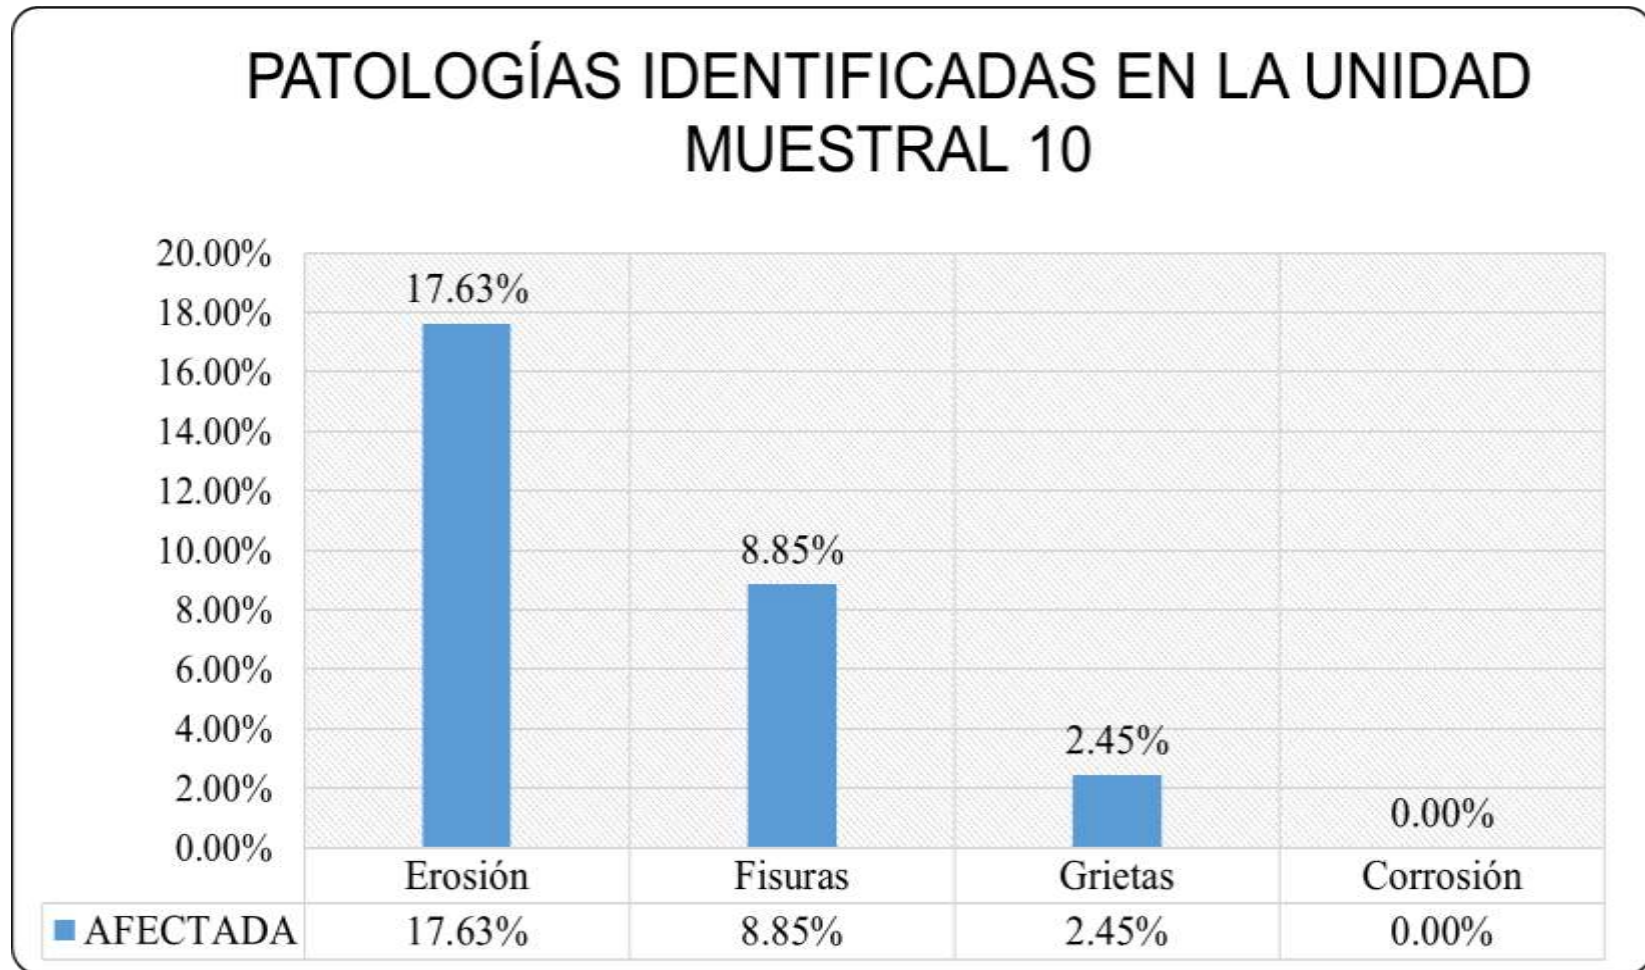
Gráfico 38: Porcentaje de Patologías identificadas en la Unidad Muestral 10.

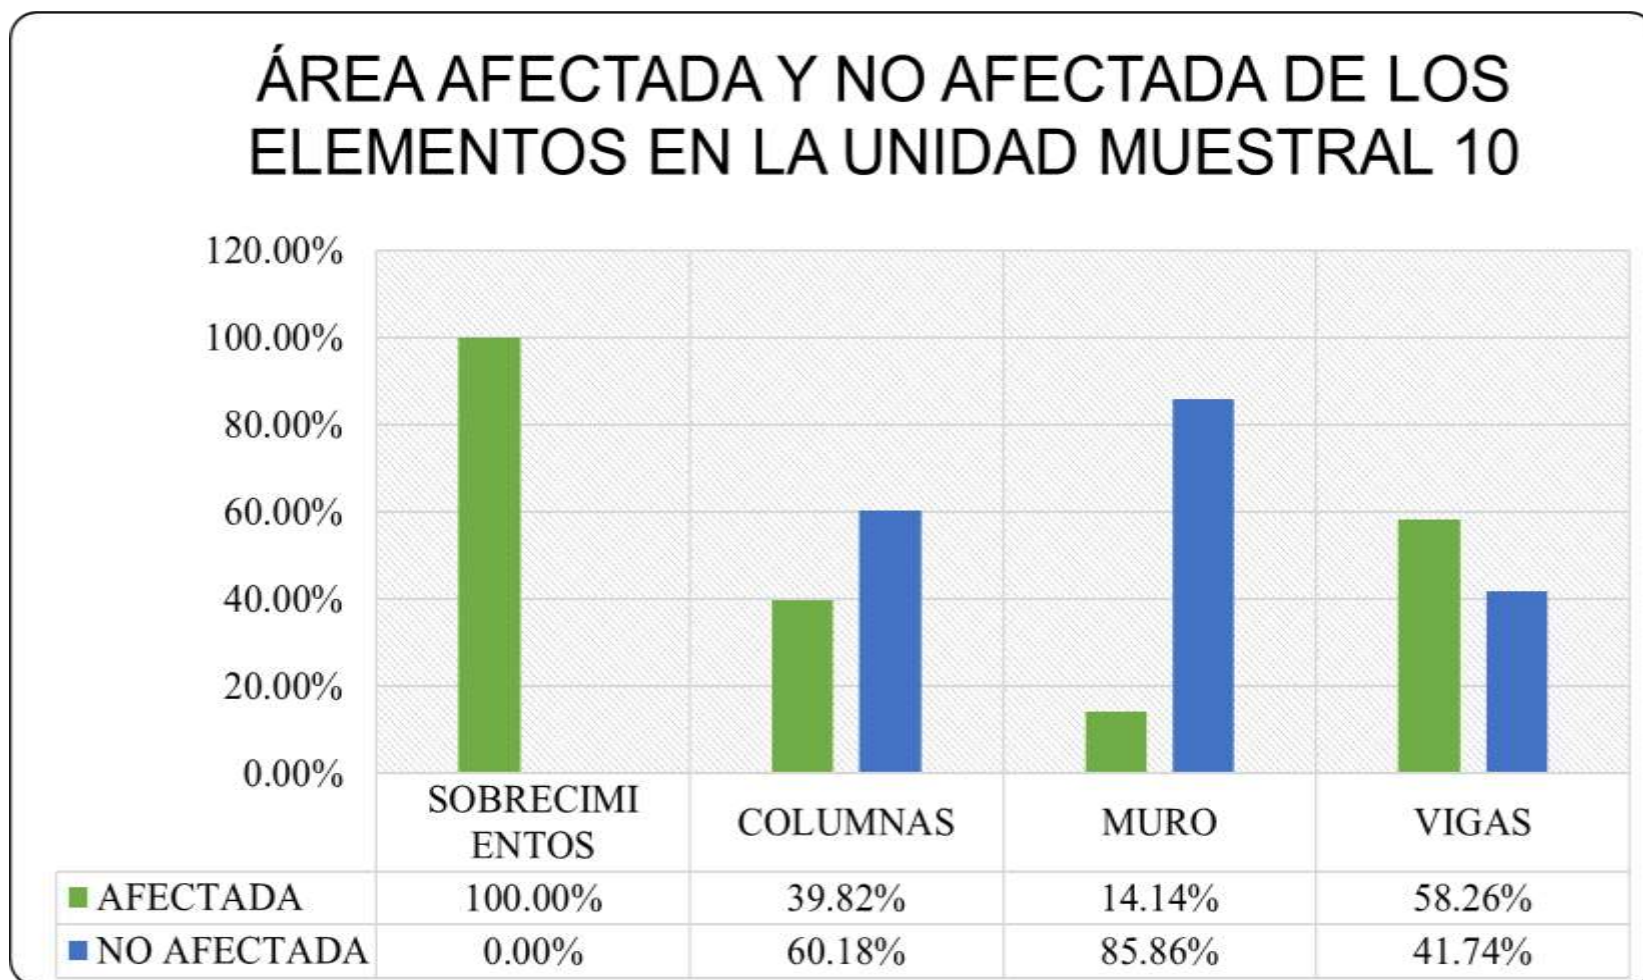
Gráfico 39: Porcentaje de Área afectada y no afectada de los Elementos en la Unidad Muestral 10.

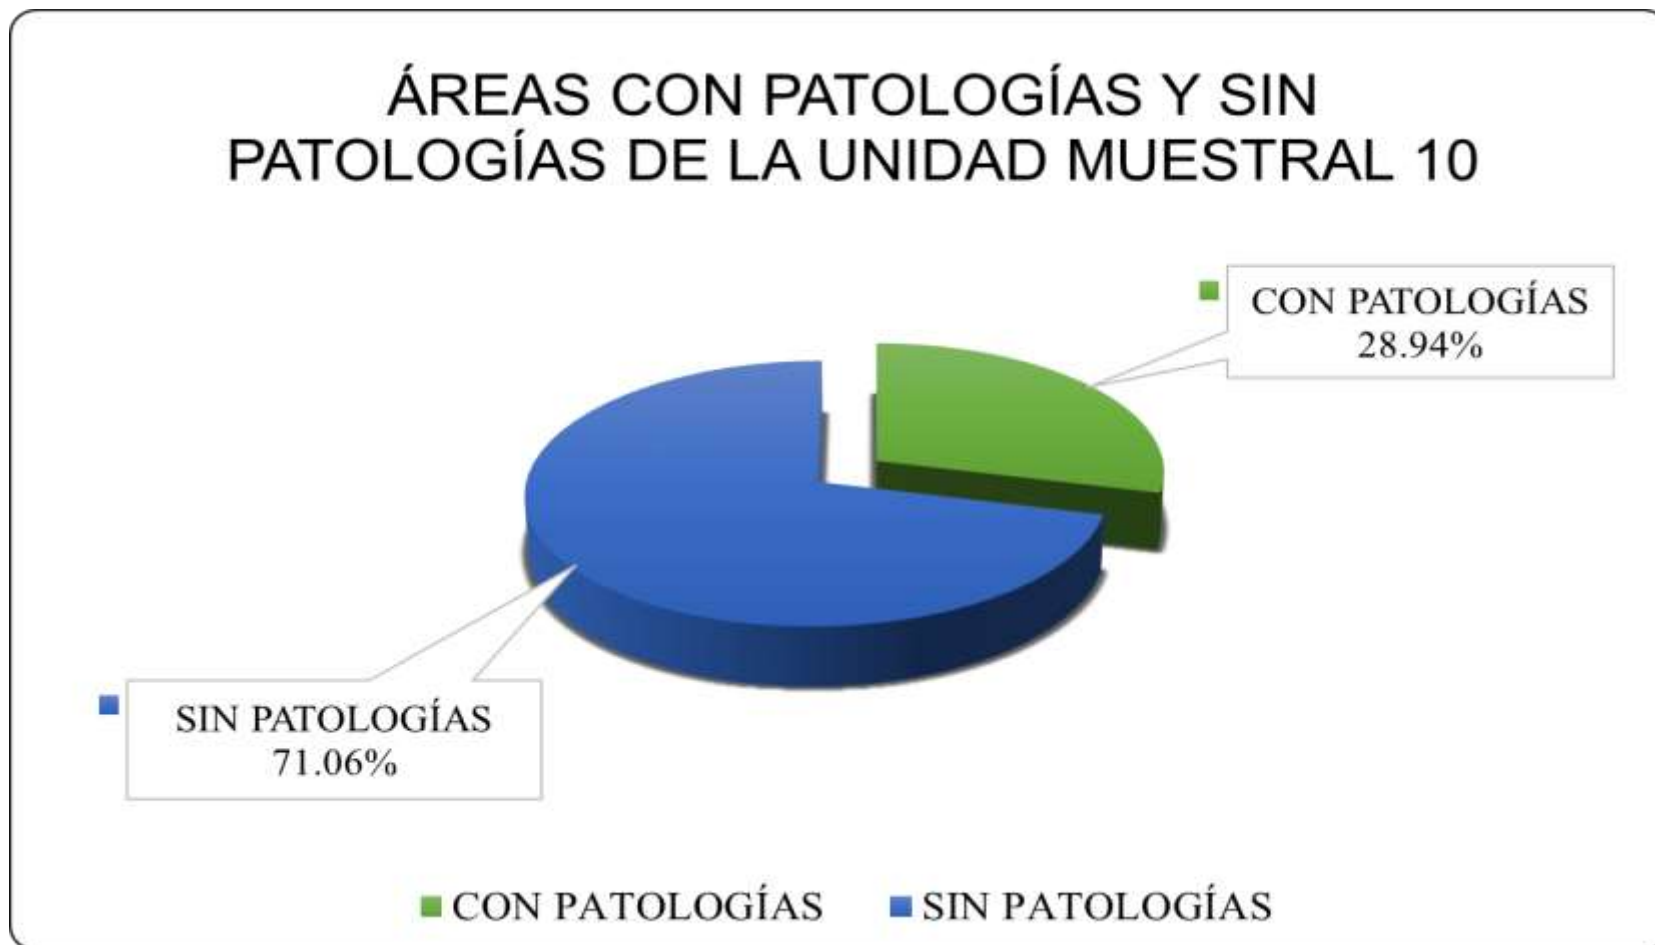
Gráfico 40: Porcentaje de Área Con Patologías y Sin Patologías de la Unidad Muestral 10.

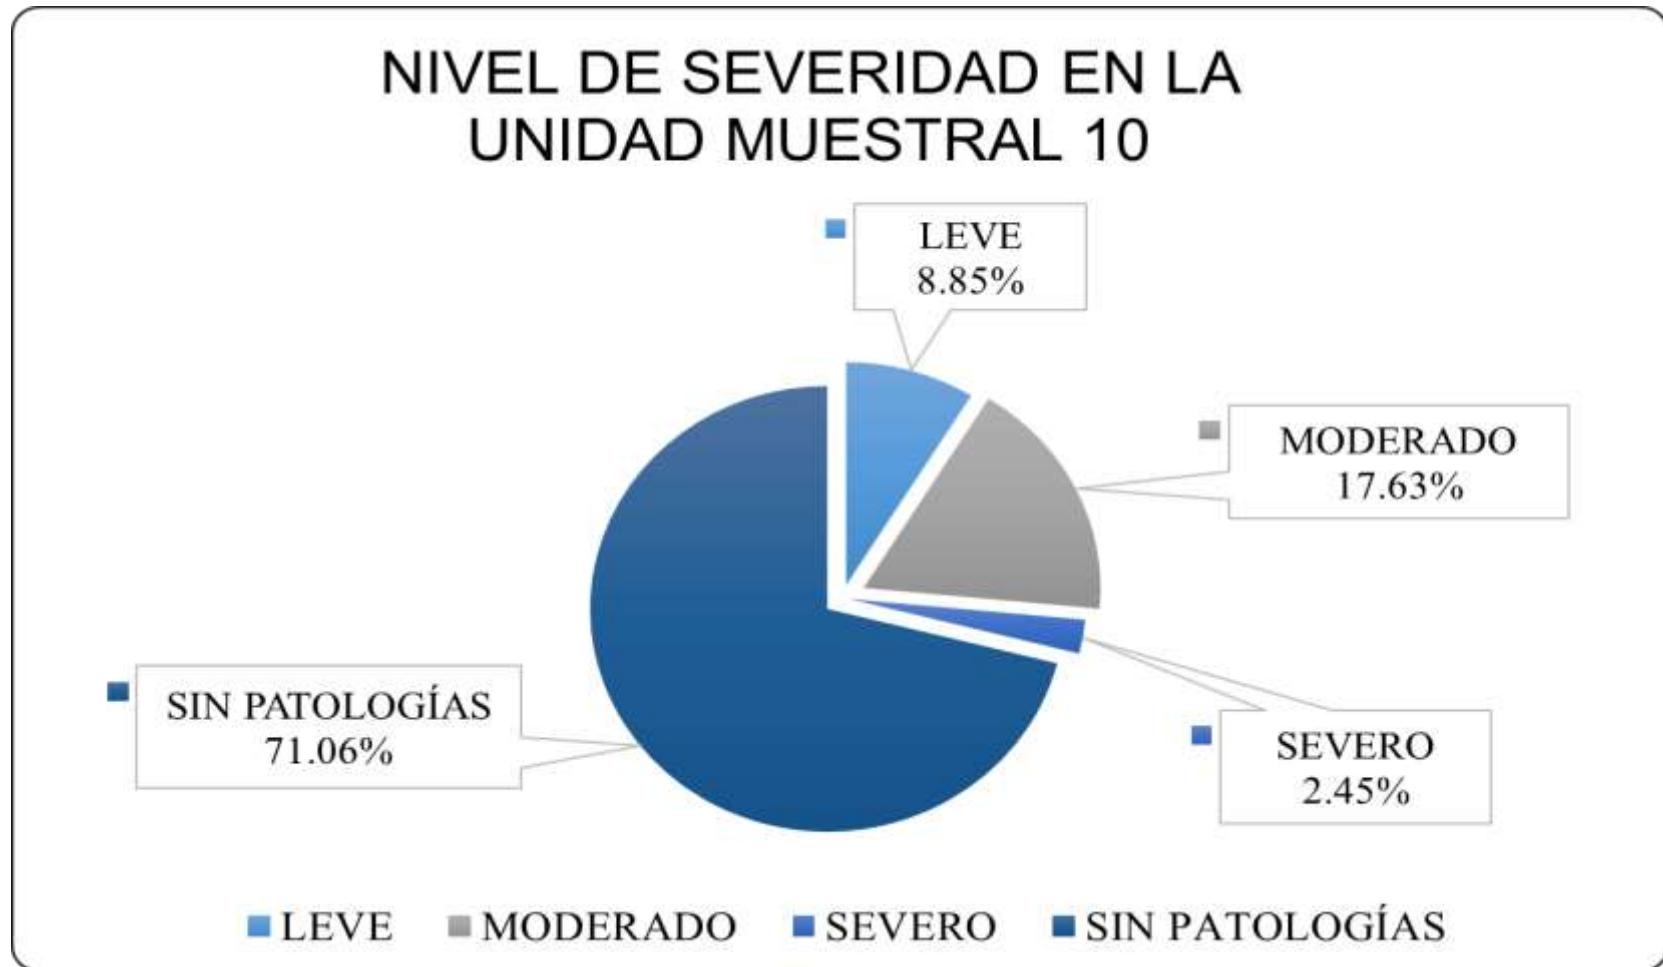
Gráfico 41: Porcentaje de Nivel de Severidad en la Unidad Muestral 10.

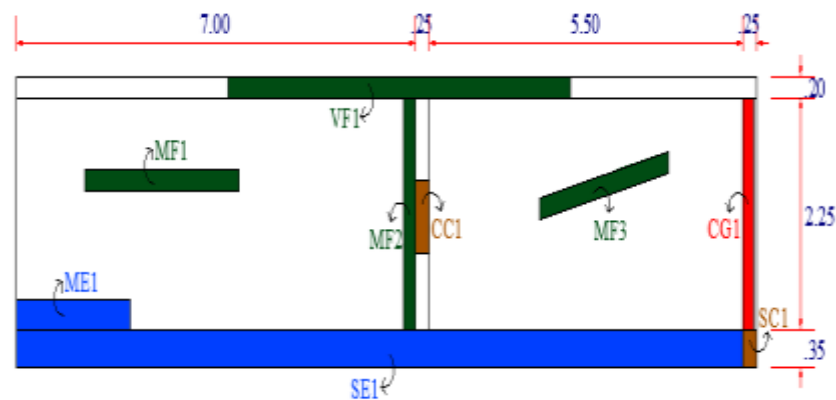
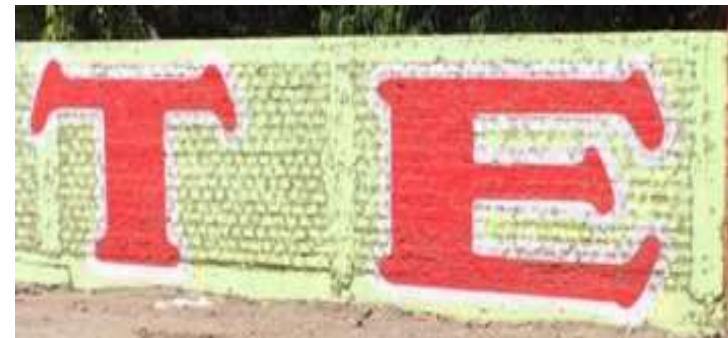
Ficha 11: Ficha Técnica de Evaluación de la Unidad Muestral 11.

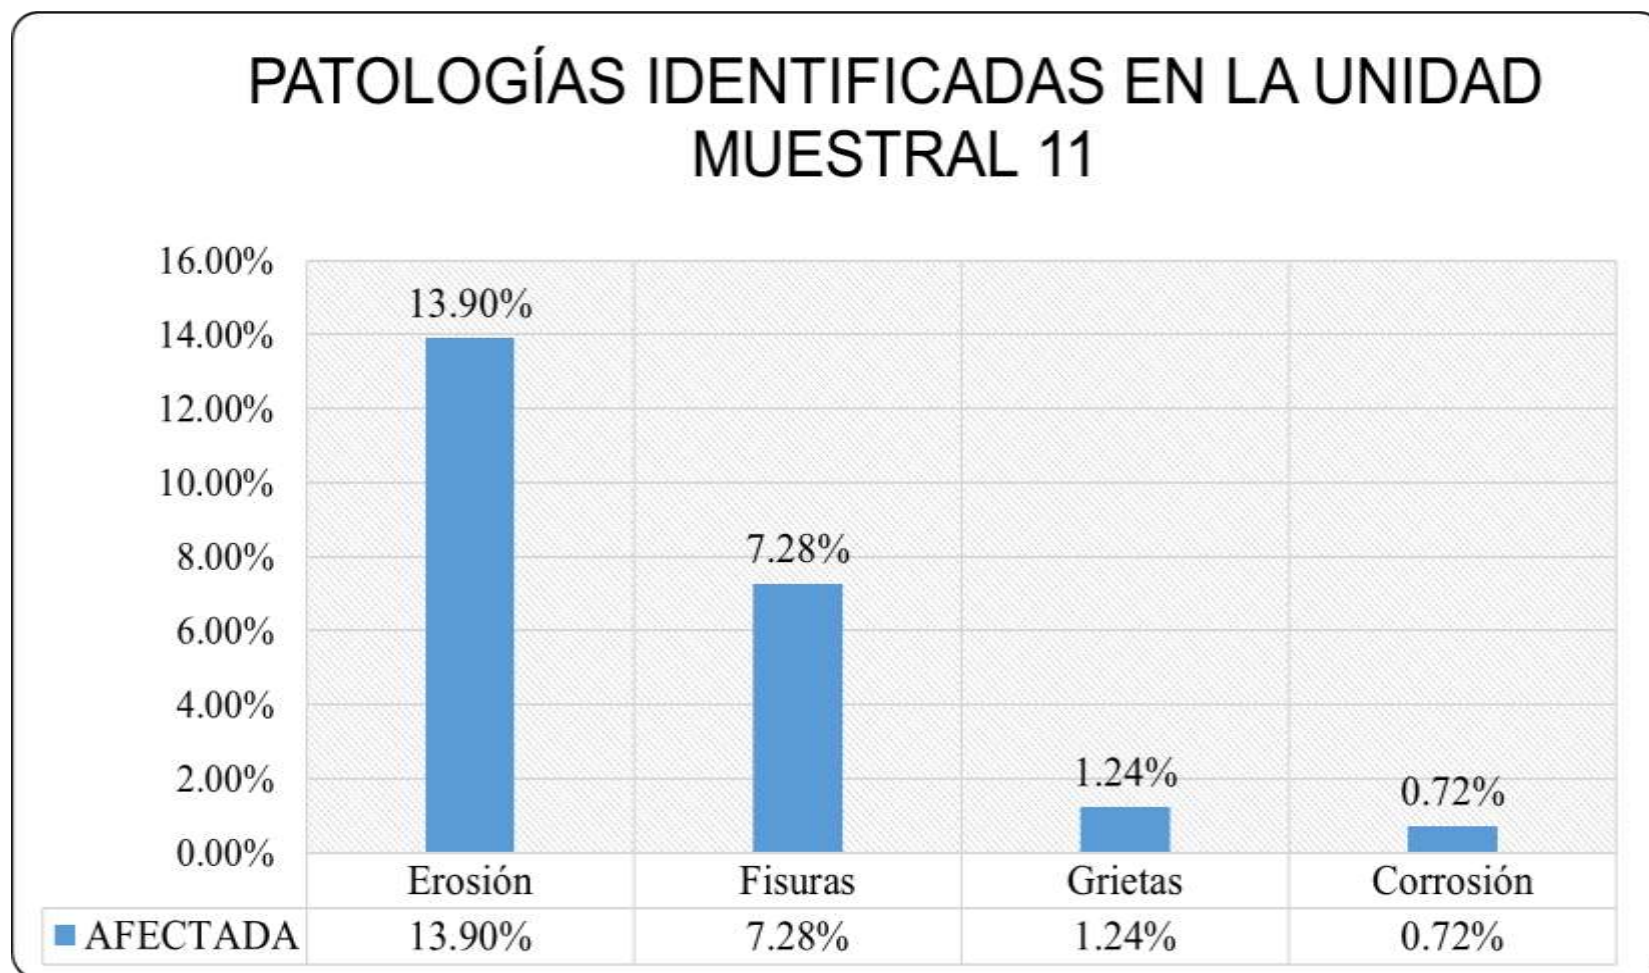
Gráfico 42: Porcentaje de Patologías identificadas en la Unidad Muestral 11.

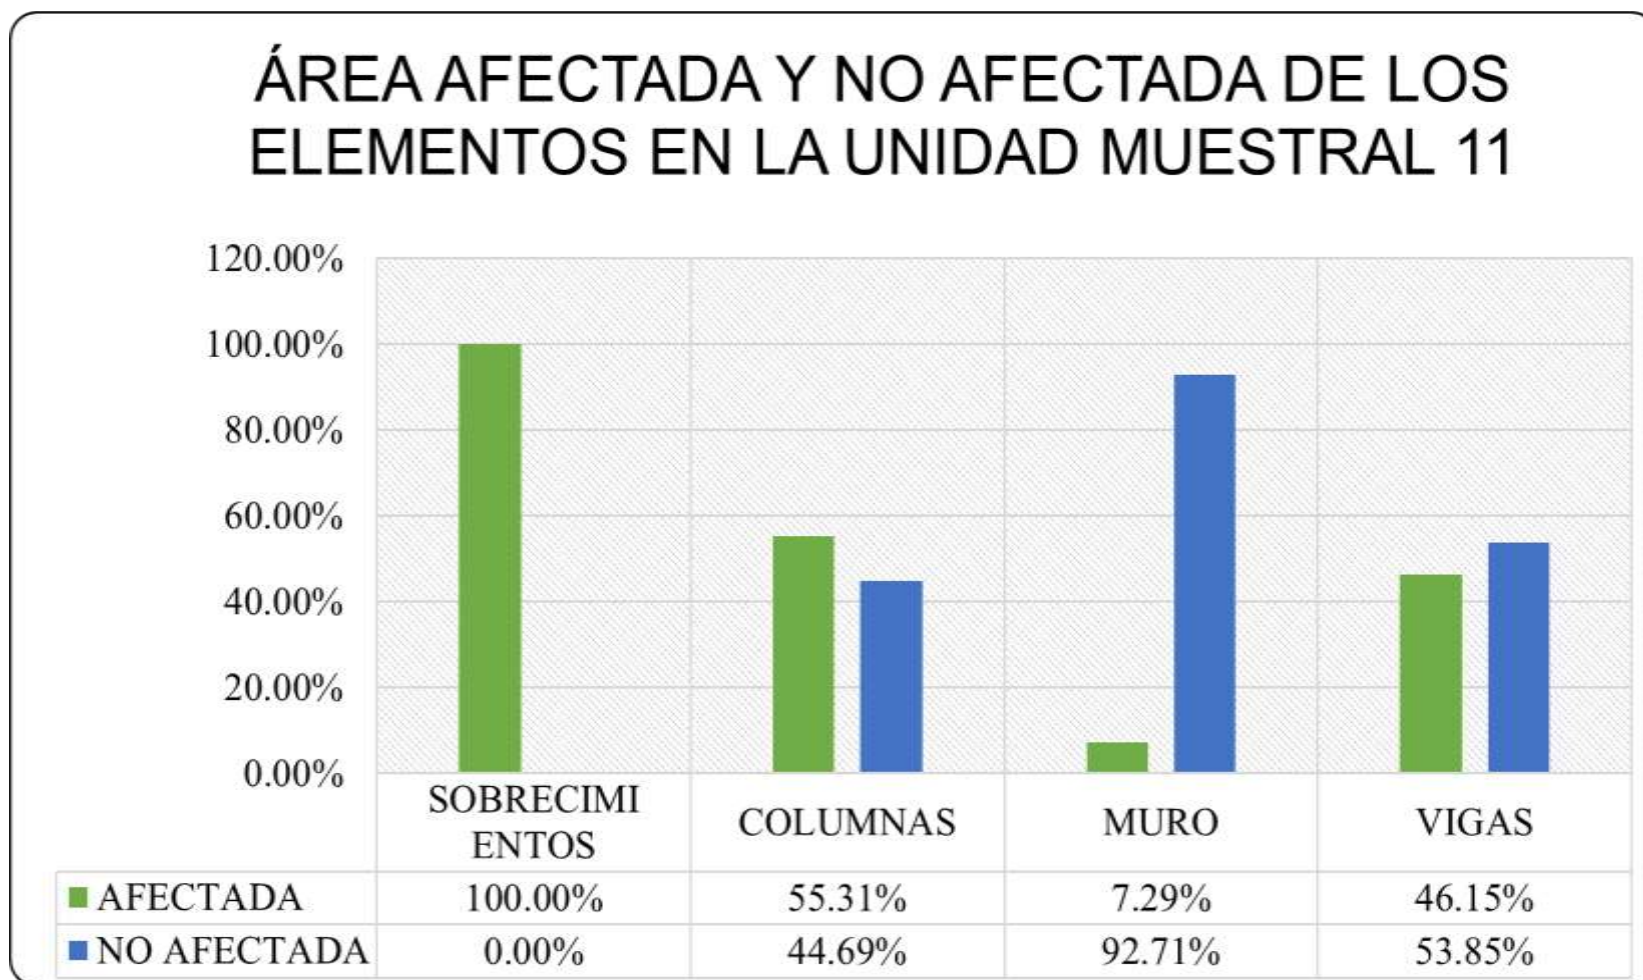
Gráfico 43: Porcentaje de Área afectada y no afectada de los Elementos en la Unidad Muestral 11.

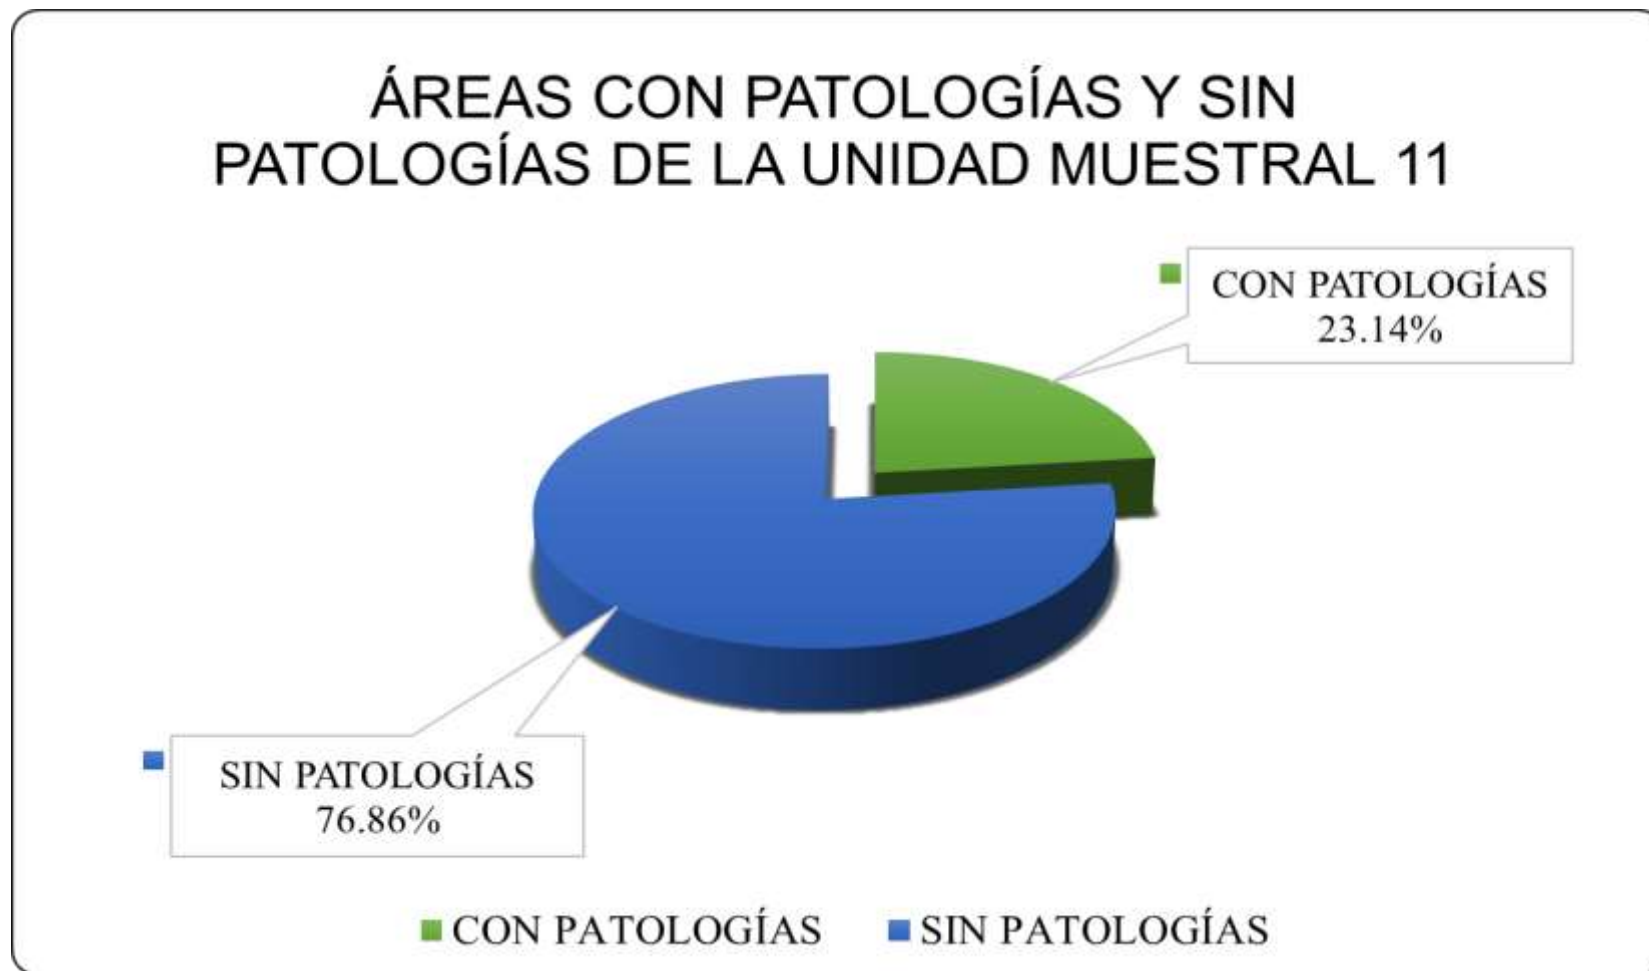
Gráfico 44: Porcentaje de Área Con Patologías y Sin Patologías de la Unidad Muestral 11.

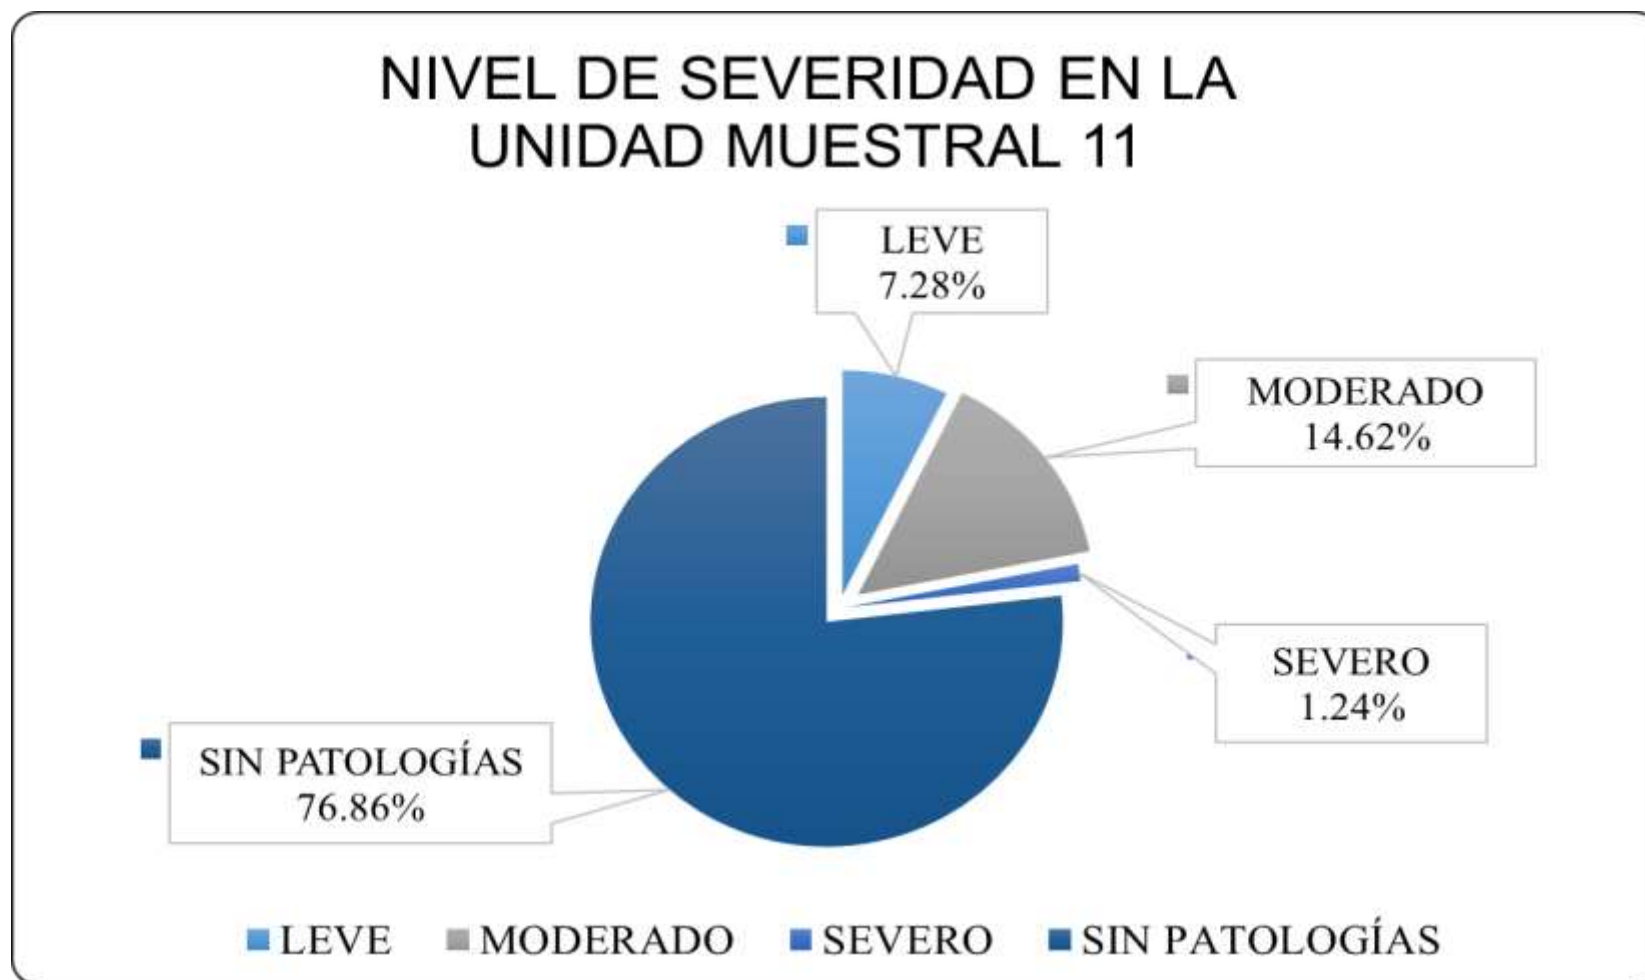
Gráfico 45: Porcentaje de Nivel de Severidad en la Unidad Muestral 11.

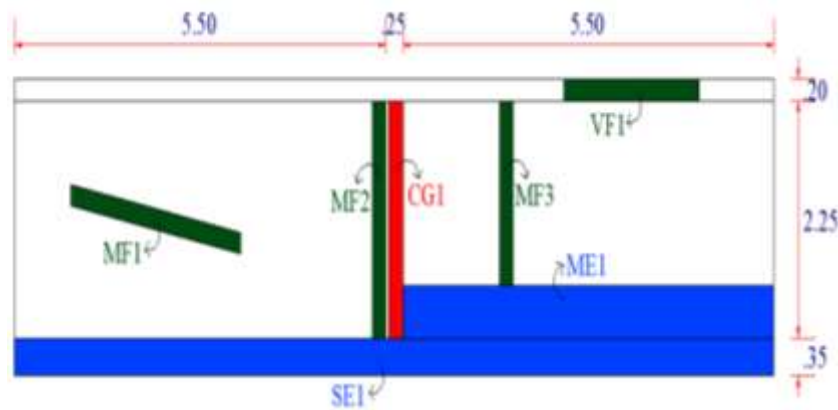
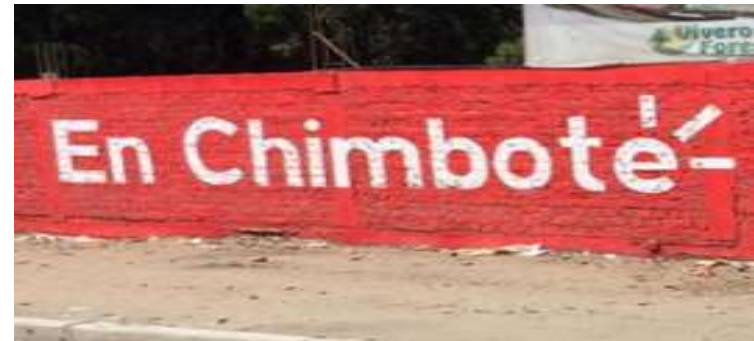
Ficha 12: Ficha Técnica de Evaluación de la Unidad Muestral 12.

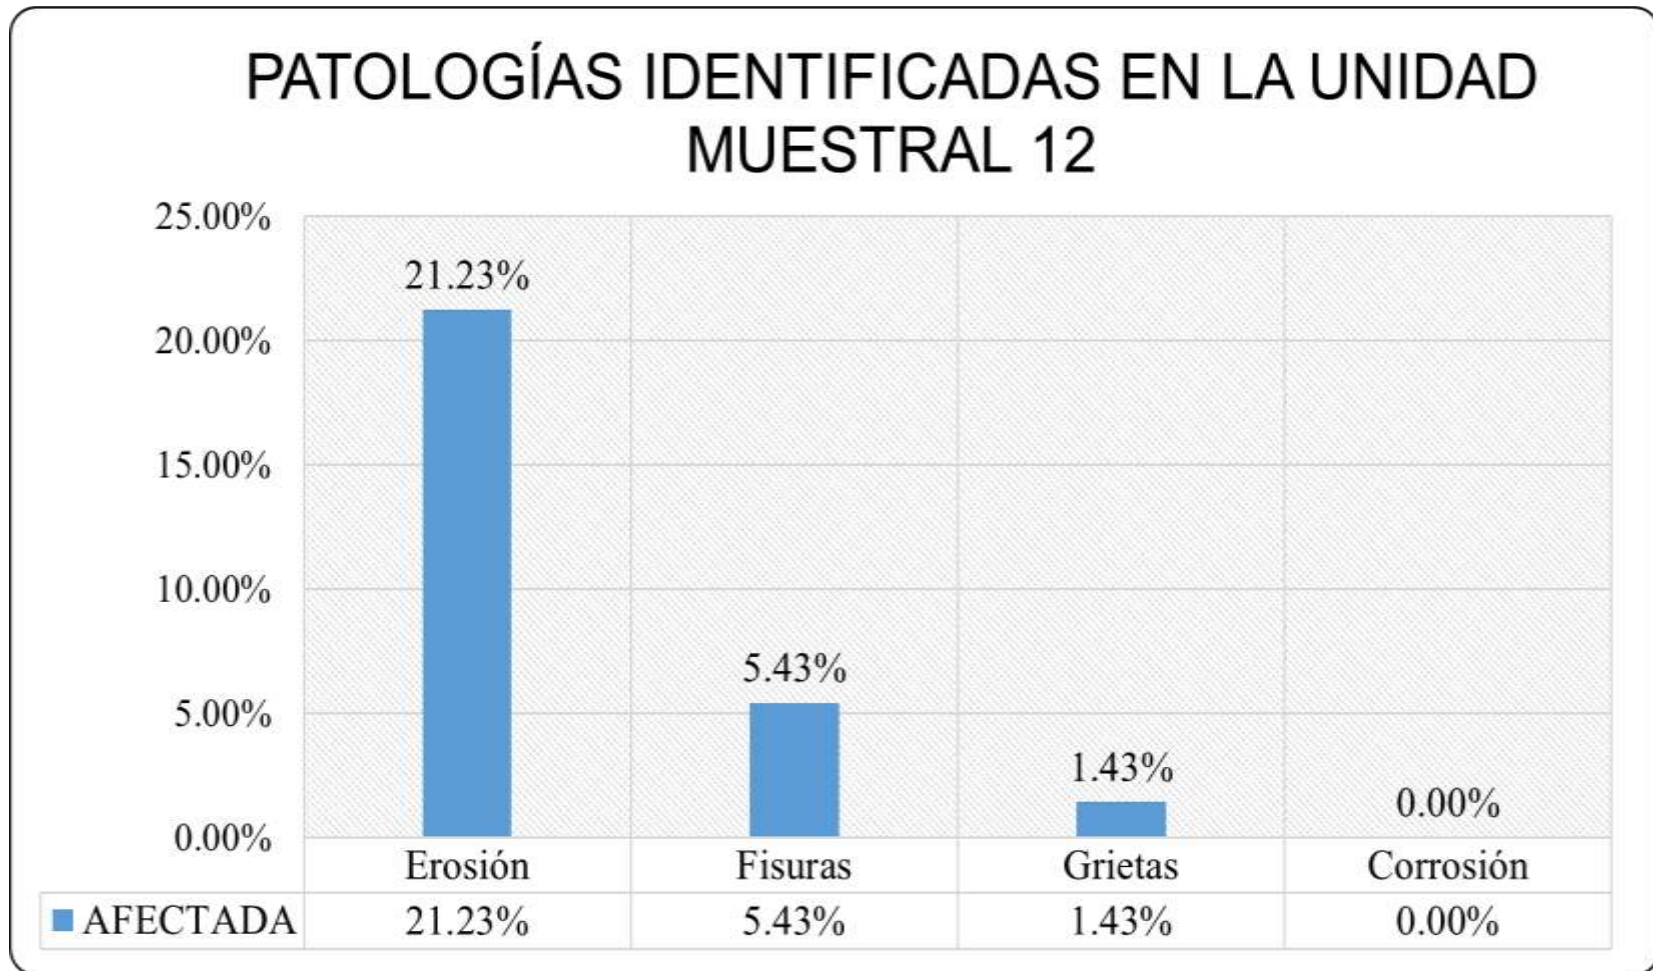
Gráfico 46: Porcentaje de Patologías identificadas en la Unidad Muestral 12.

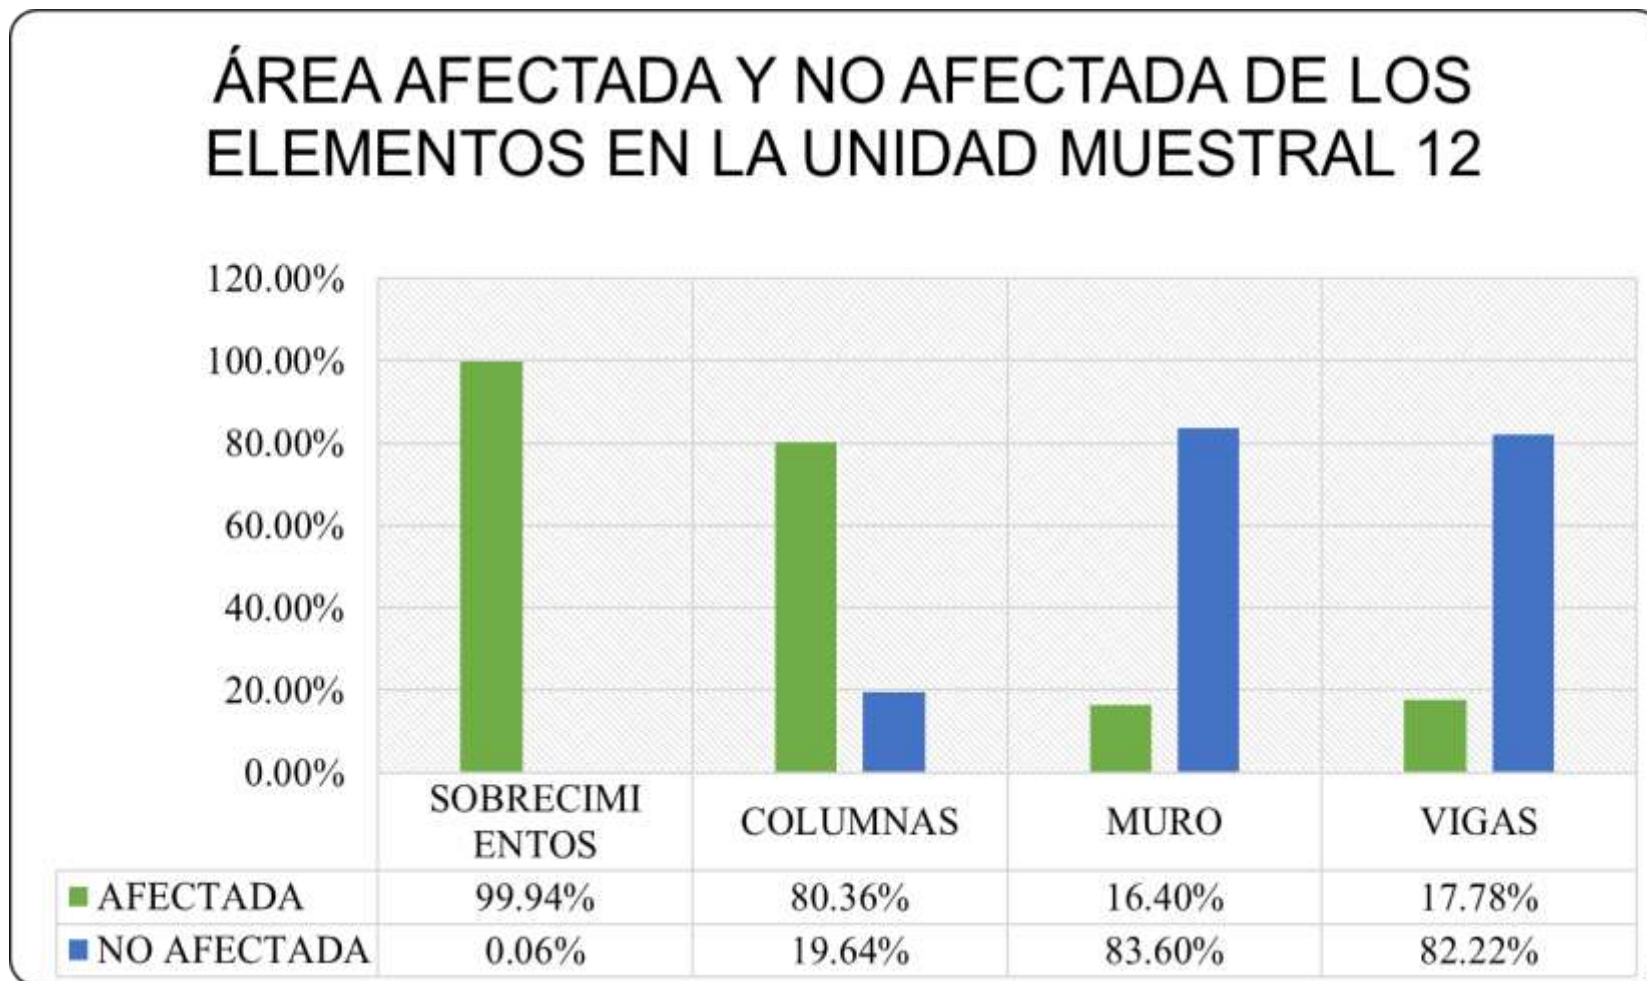
Gráfico 47: Porcentaje de Área afectada y no afectada de los Elementos en la Unidad Muestral 12.

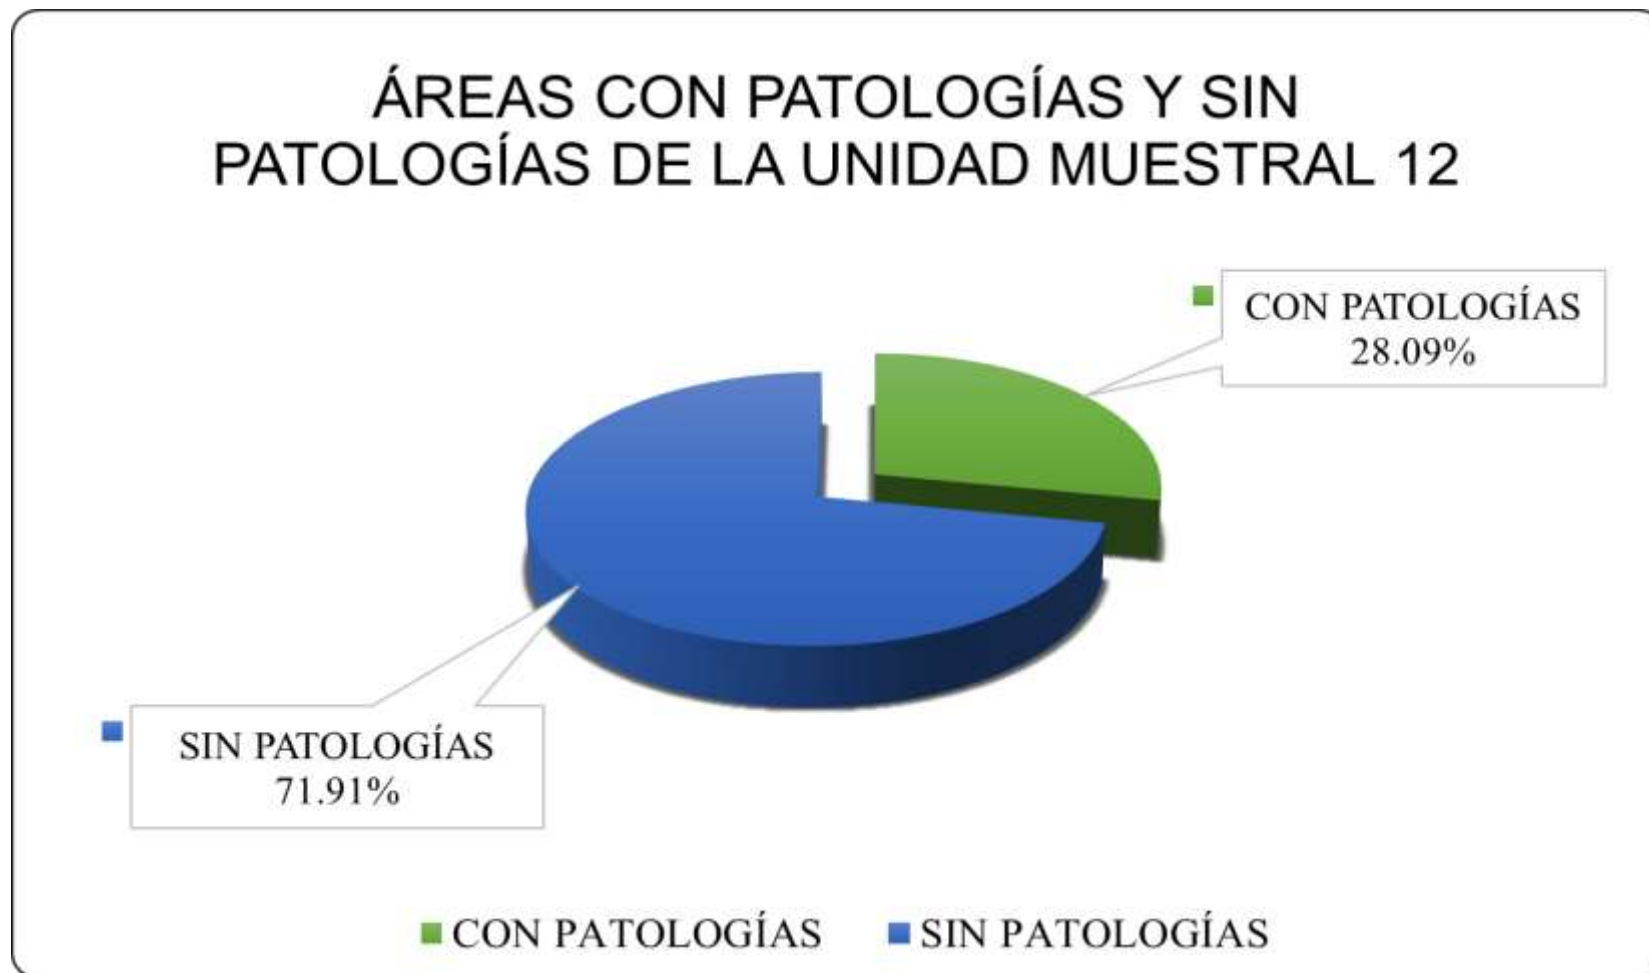
Gráfico 48: Porcentaje de Área Con Patologías y Sin Patologías de la Unidad Muestral 12.

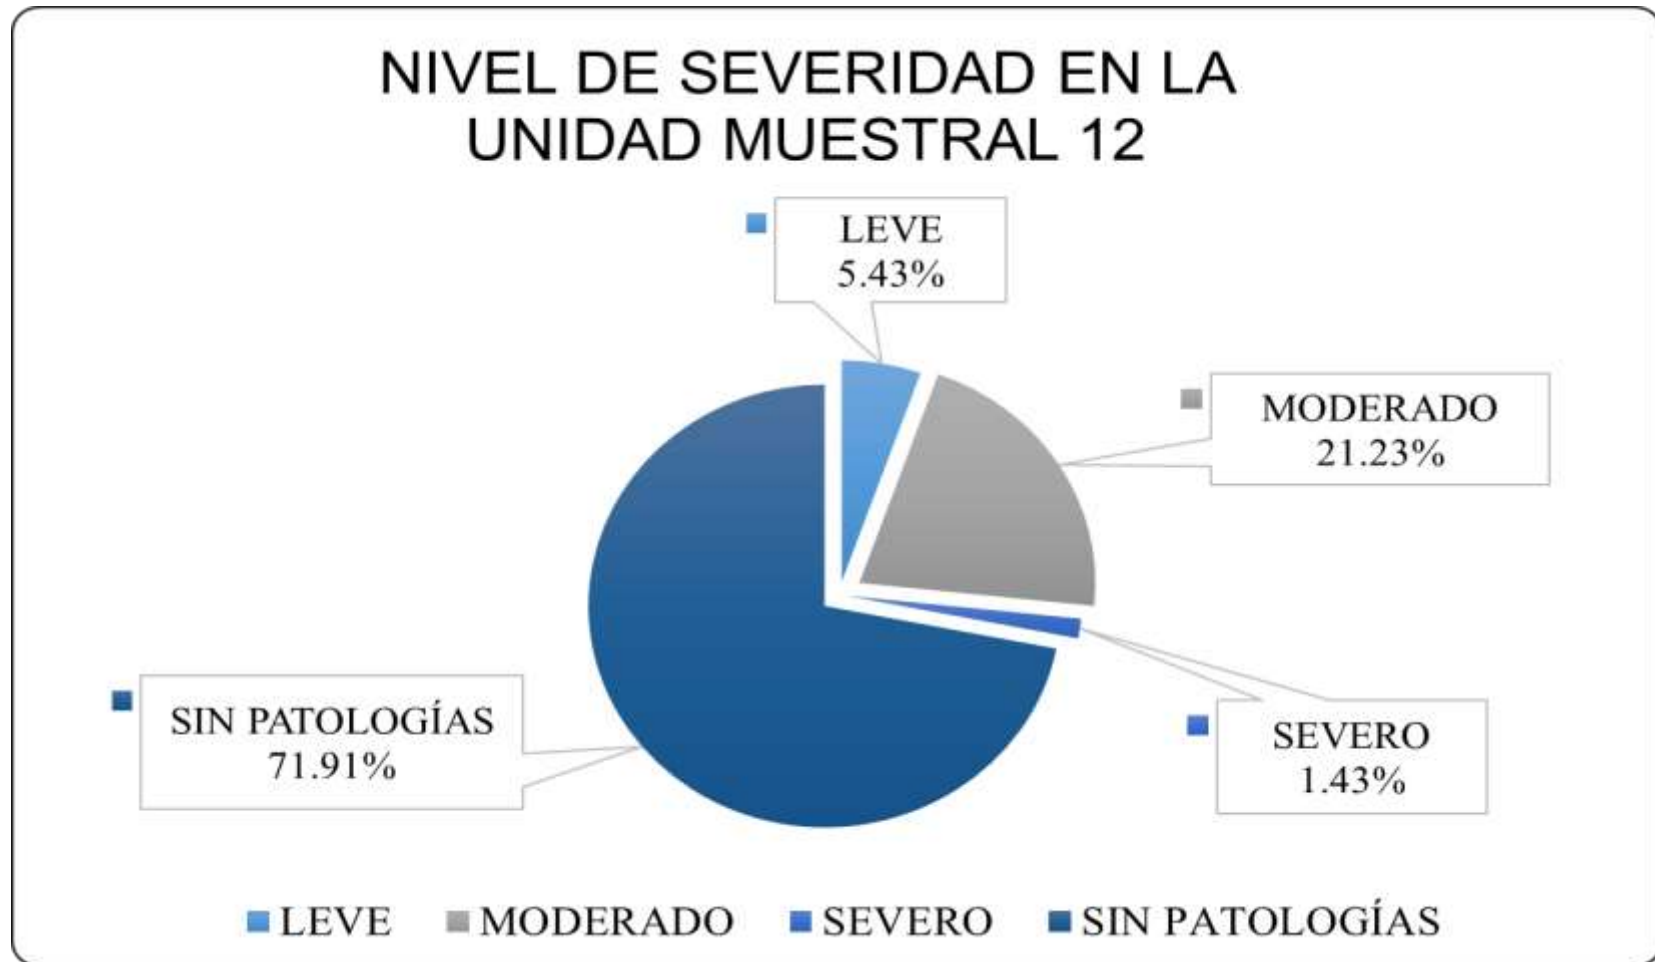
Gráfico 49: Porcentaje de Nivel de Severidad en la Unidad Muestral 12.
