ESCUELA PROFESIONAL DE INGENIERÍA CIVIL

"Evaluación de las patologías del concreto del cerco perimétrico
del patrimonio ecológico cultural de Chimbote - 2021"

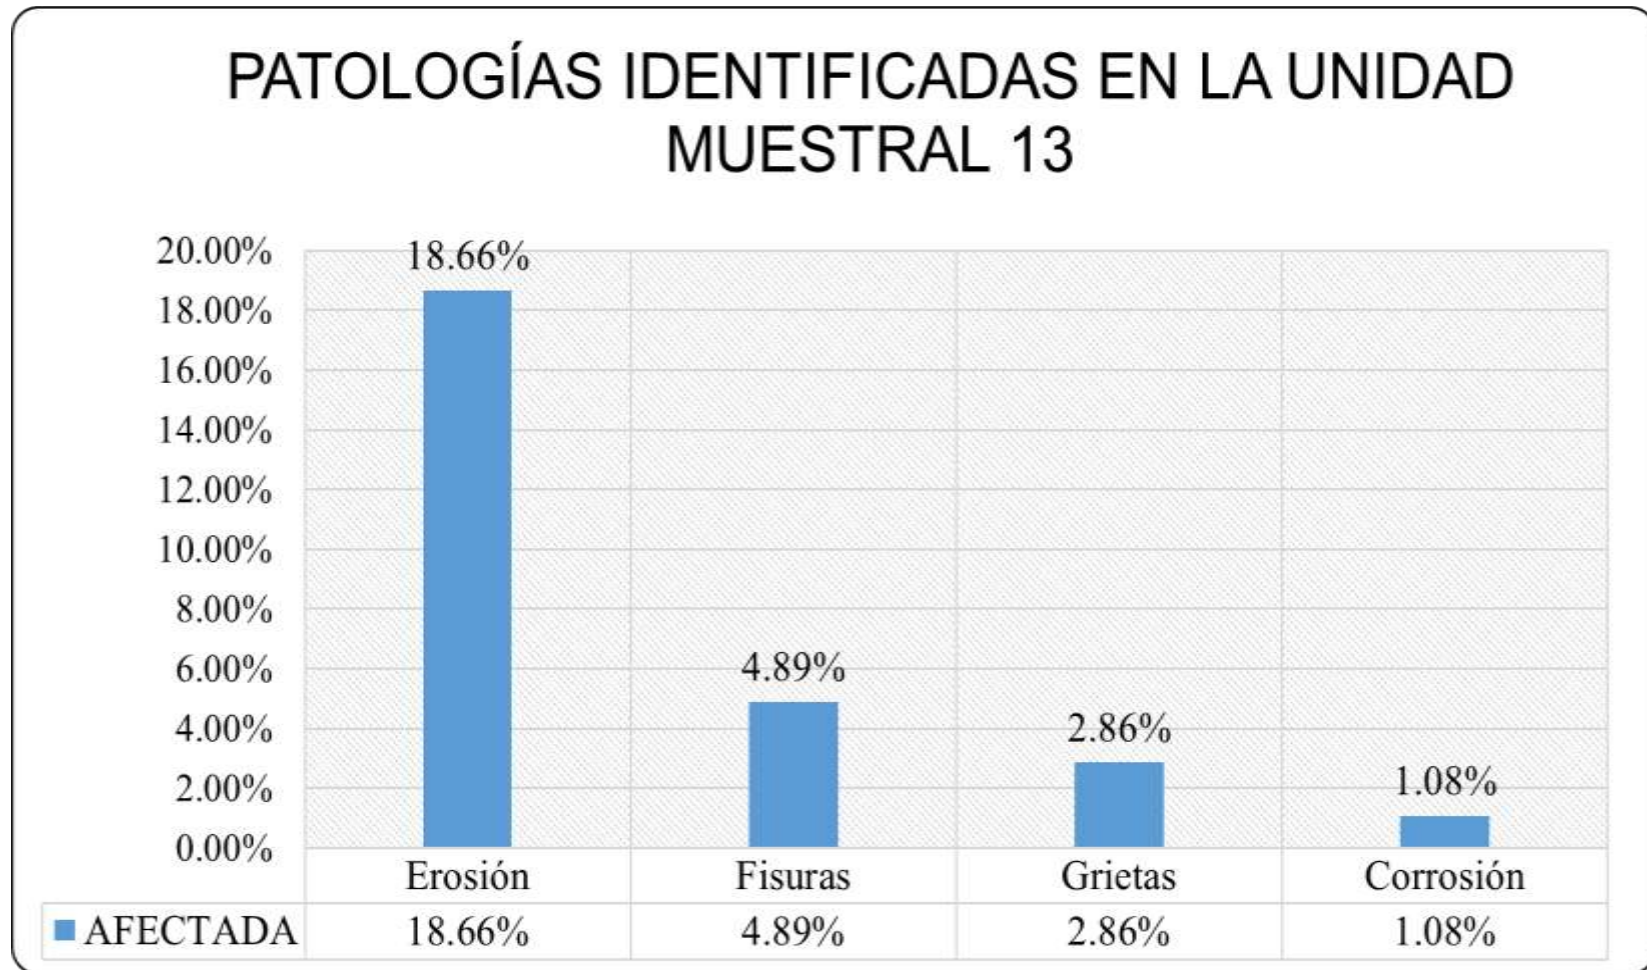
Gráfico 50: Porcentaje de Patologías identificadas en la Unidad Muestral 13.

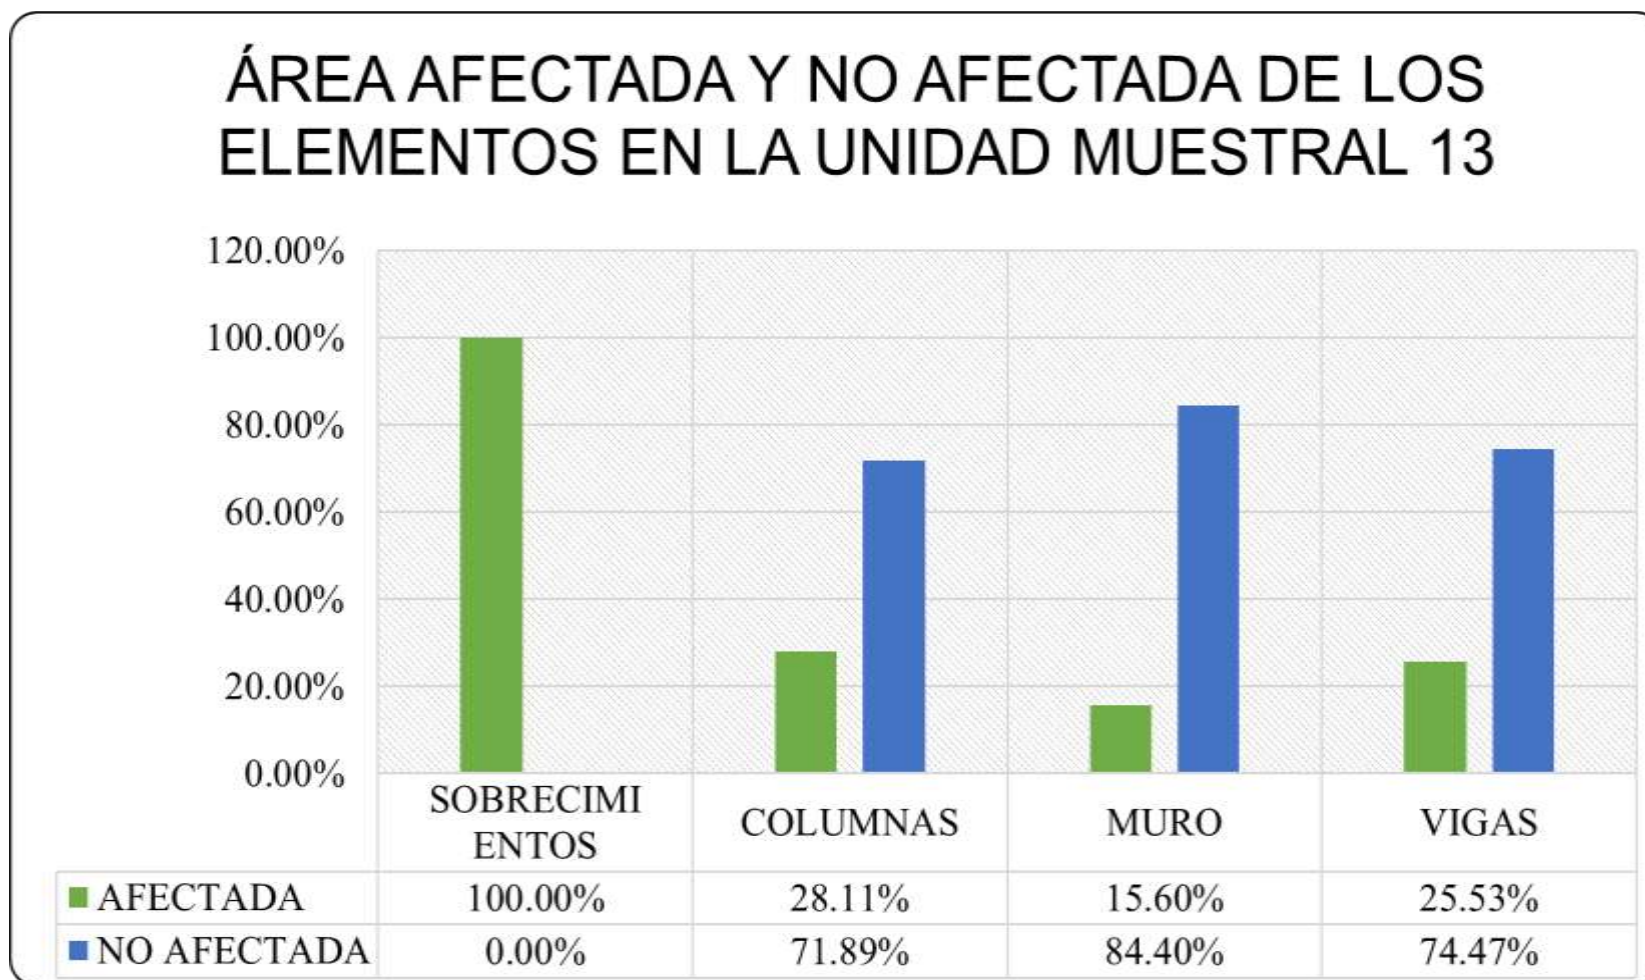
Gráfico 51: Porcentaje de Área afectada y no afectada de los Elementos en la Unidad Muestral 13.

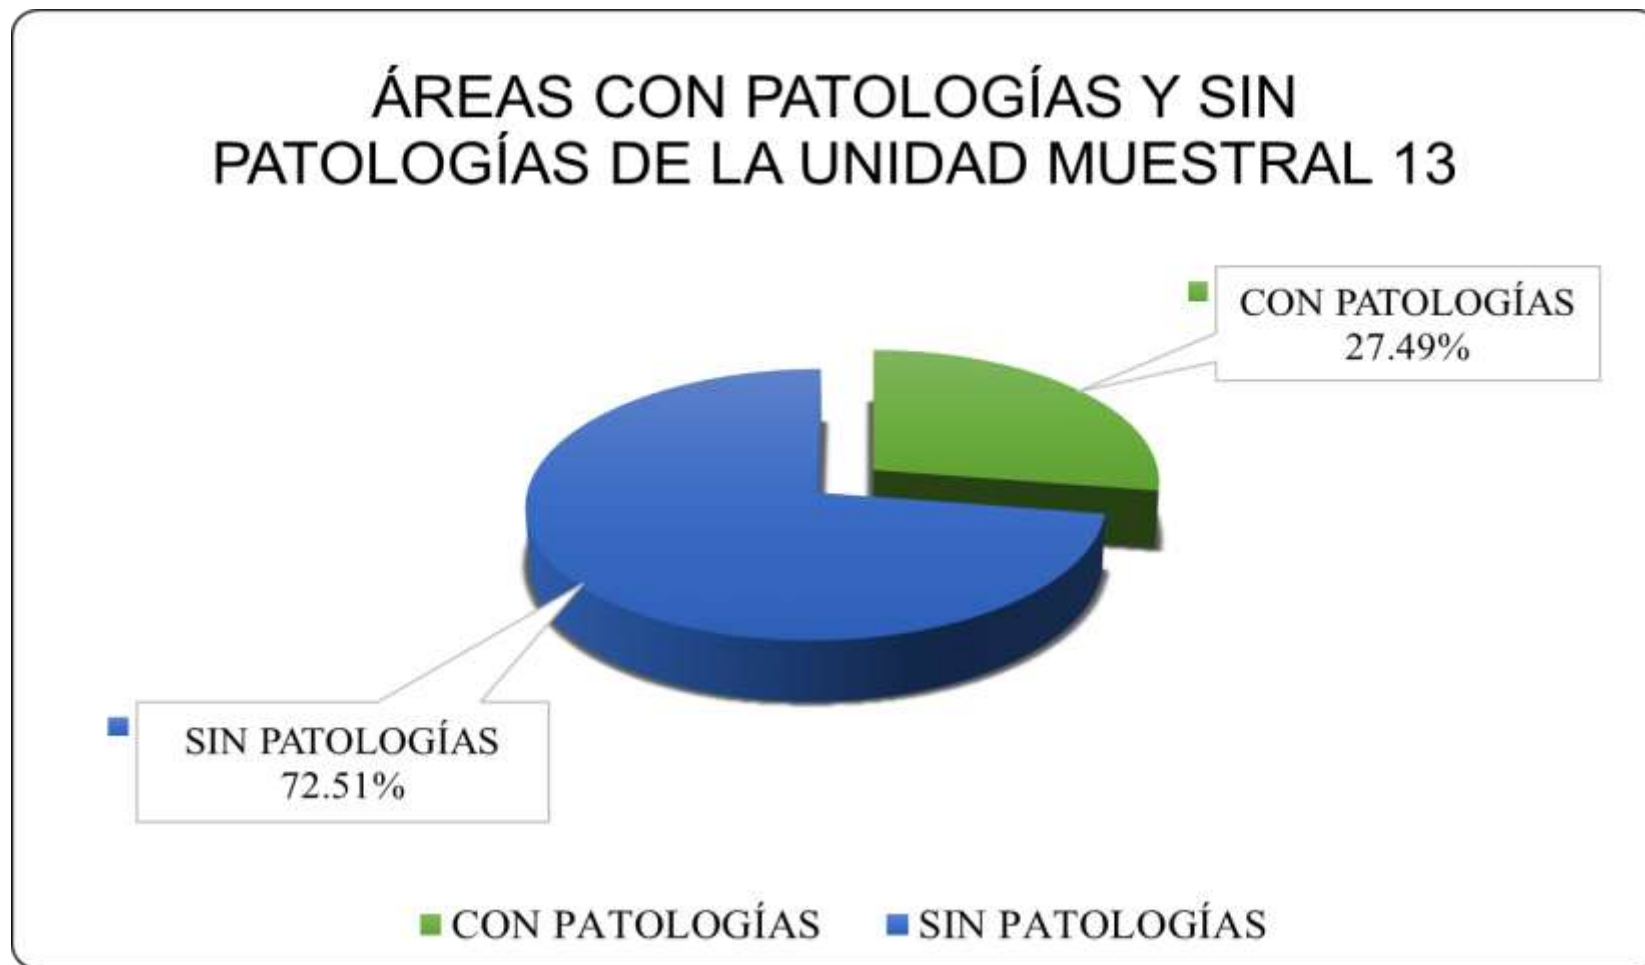
Gráfico 52: Porcentaje de Área Con Patologías y Sin Patologías de la Unidad Muestral 13.

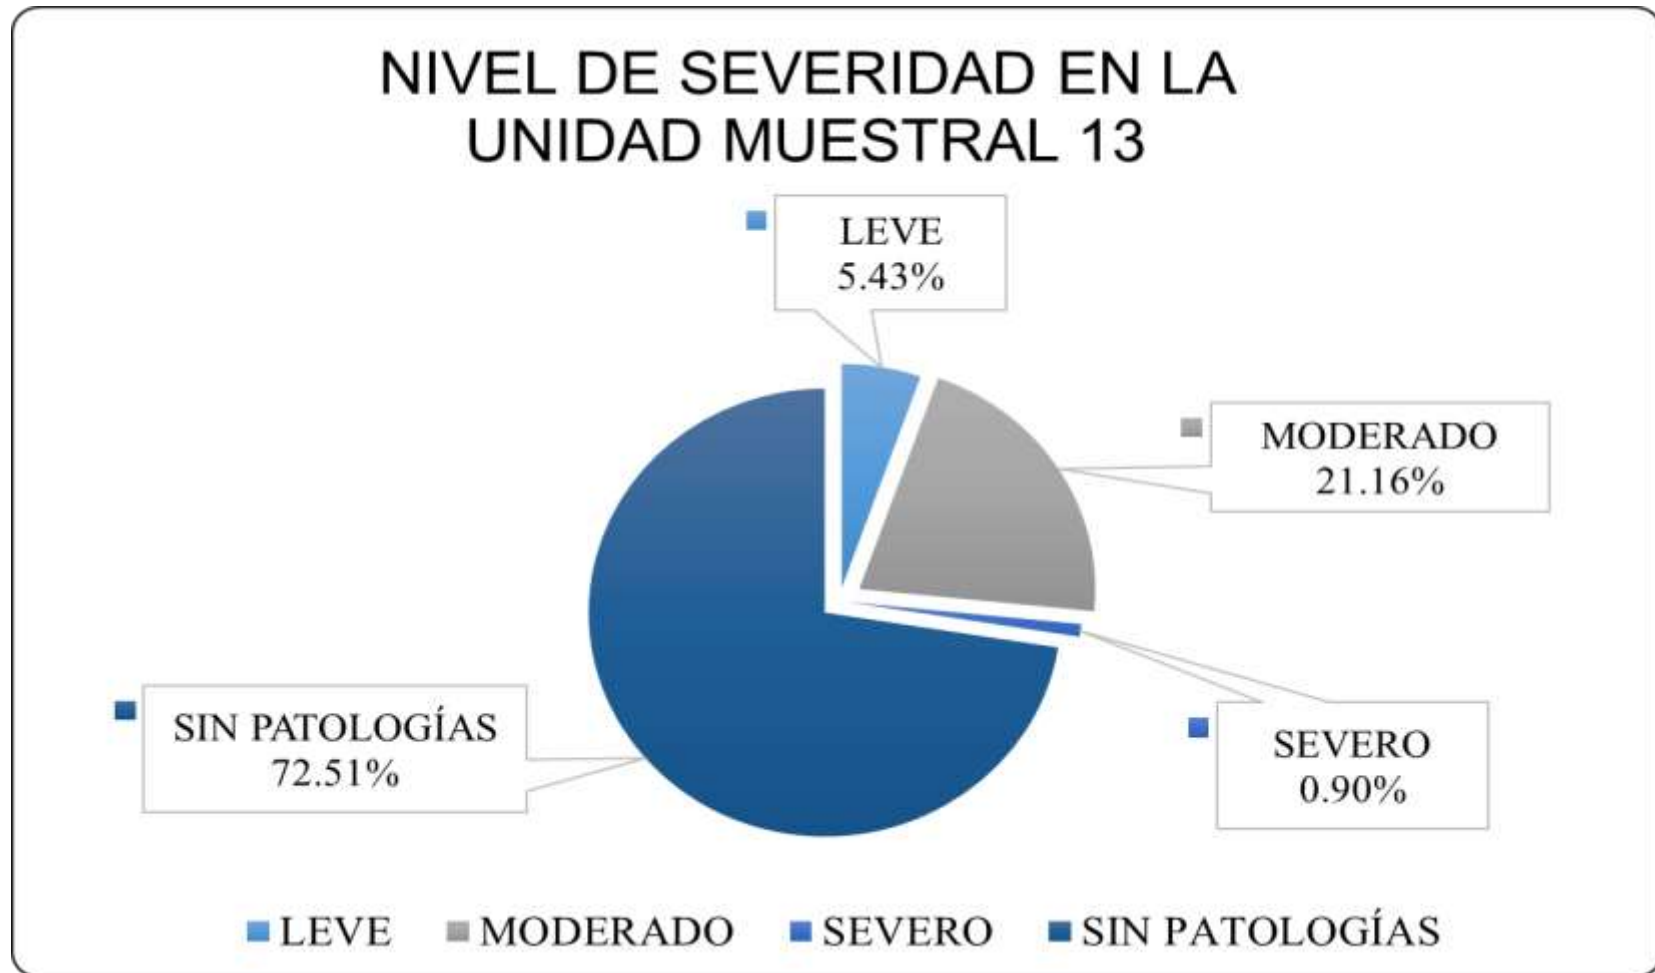
Gráfico 53: Porcentaje de Nivel de Severidad en la Unidad Muestral 13.

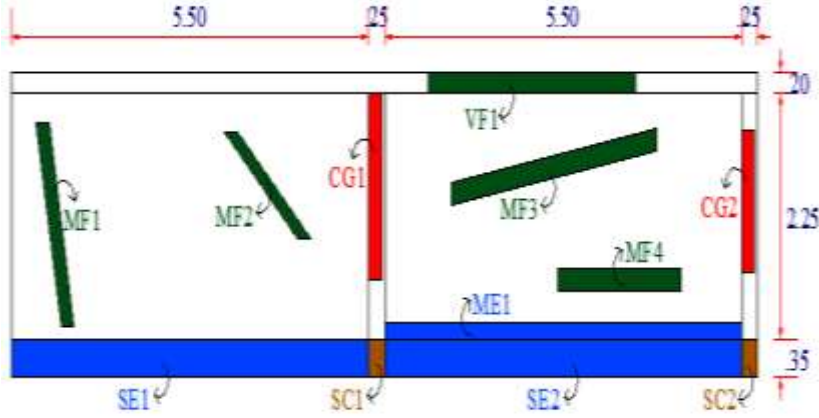
<p>The elevation drawing shows a cross-section of a concrete perimeter fence. It features two columns (CG1, CG2) and four beams (MF1, MF2, MF3, MF4). The base is divided into sections (SE1, SE2) and supports (SC1, SC2). Dimensions include horizontal spans of 5.50m and 25cm, and vertical heights of 20cm, 2.25m, and 35cm. Pathologies are indicated by colored lines: green for cracks (MF1-MF4), red for corrosion (CG1, CG2), and blue for erosion (SE1, SE2).</p>

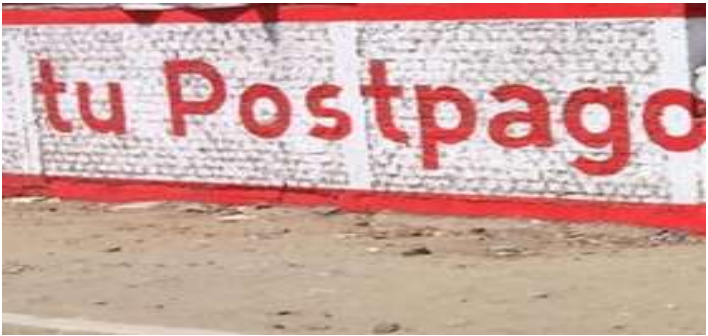
<p>The photograph shows a concrete wall with a red border. A sign with the text 'tu Postpago' is visible on the wall. The wall shows signs of wear and corrosion.</p>

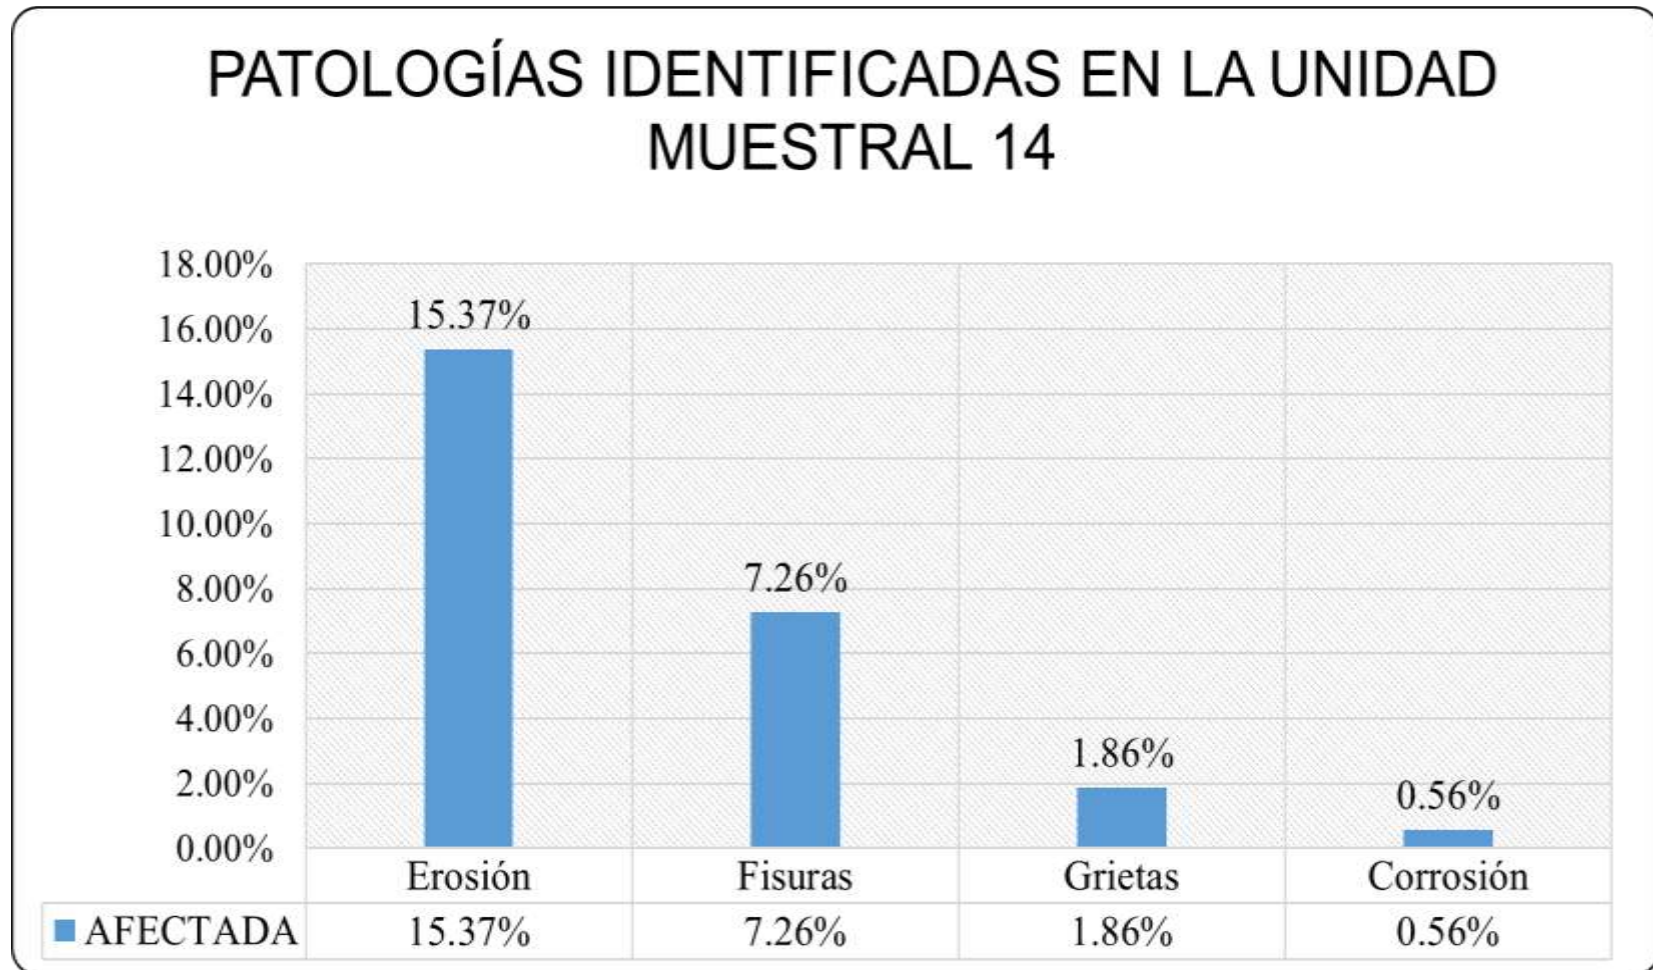
Gráfico 54: Porcentaje de Patologías identificadas en la Unidad Muestral 14.

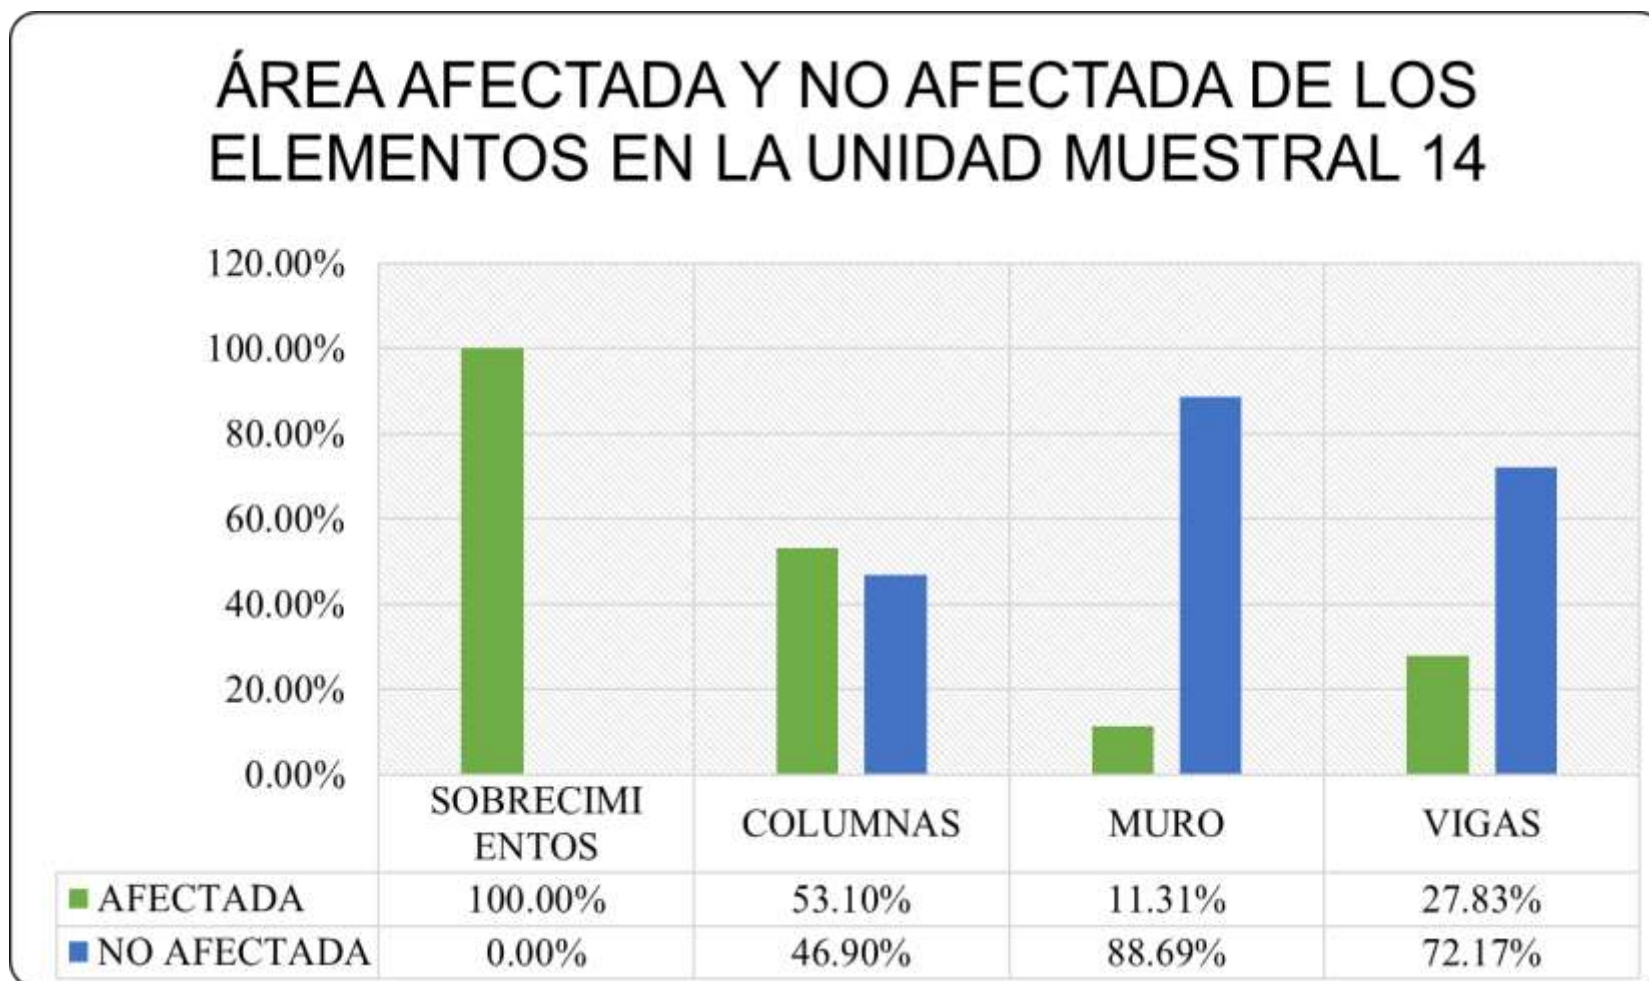
Gráfico 55: Porcentaje de Área afectada y no afectada de los Elementos en la Unidad Muestral 14.

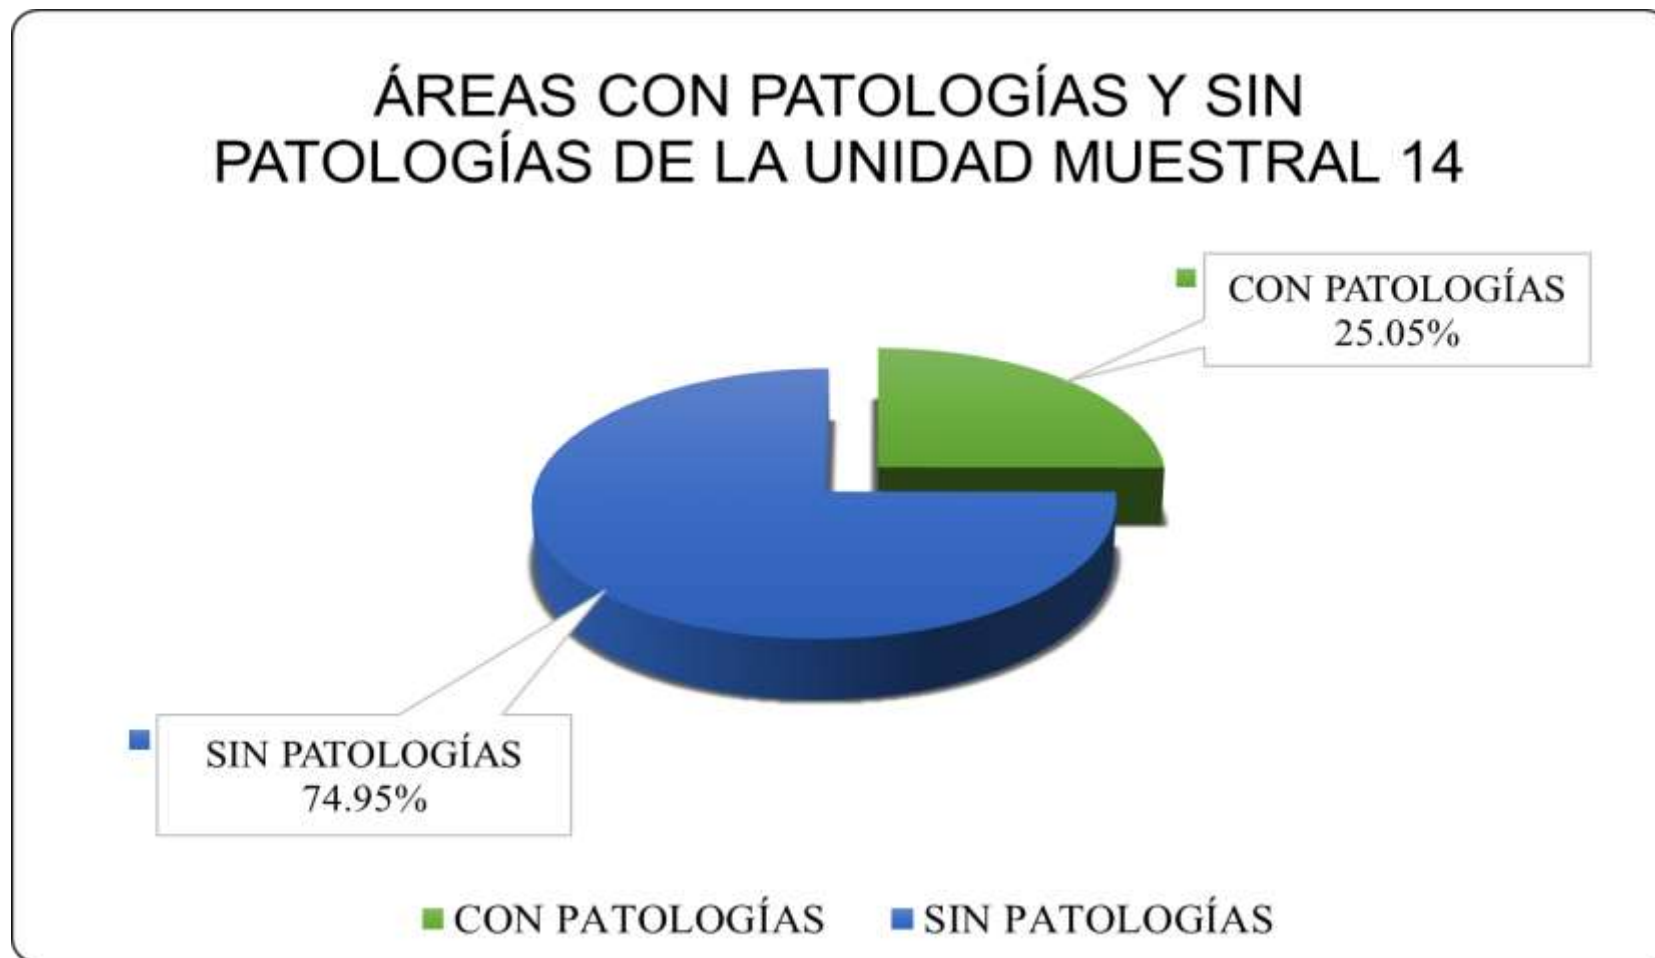
Gráfico 56: Porcentaje de Área Con Patologías y Sin Patologías de la Unidad Muestral 14.

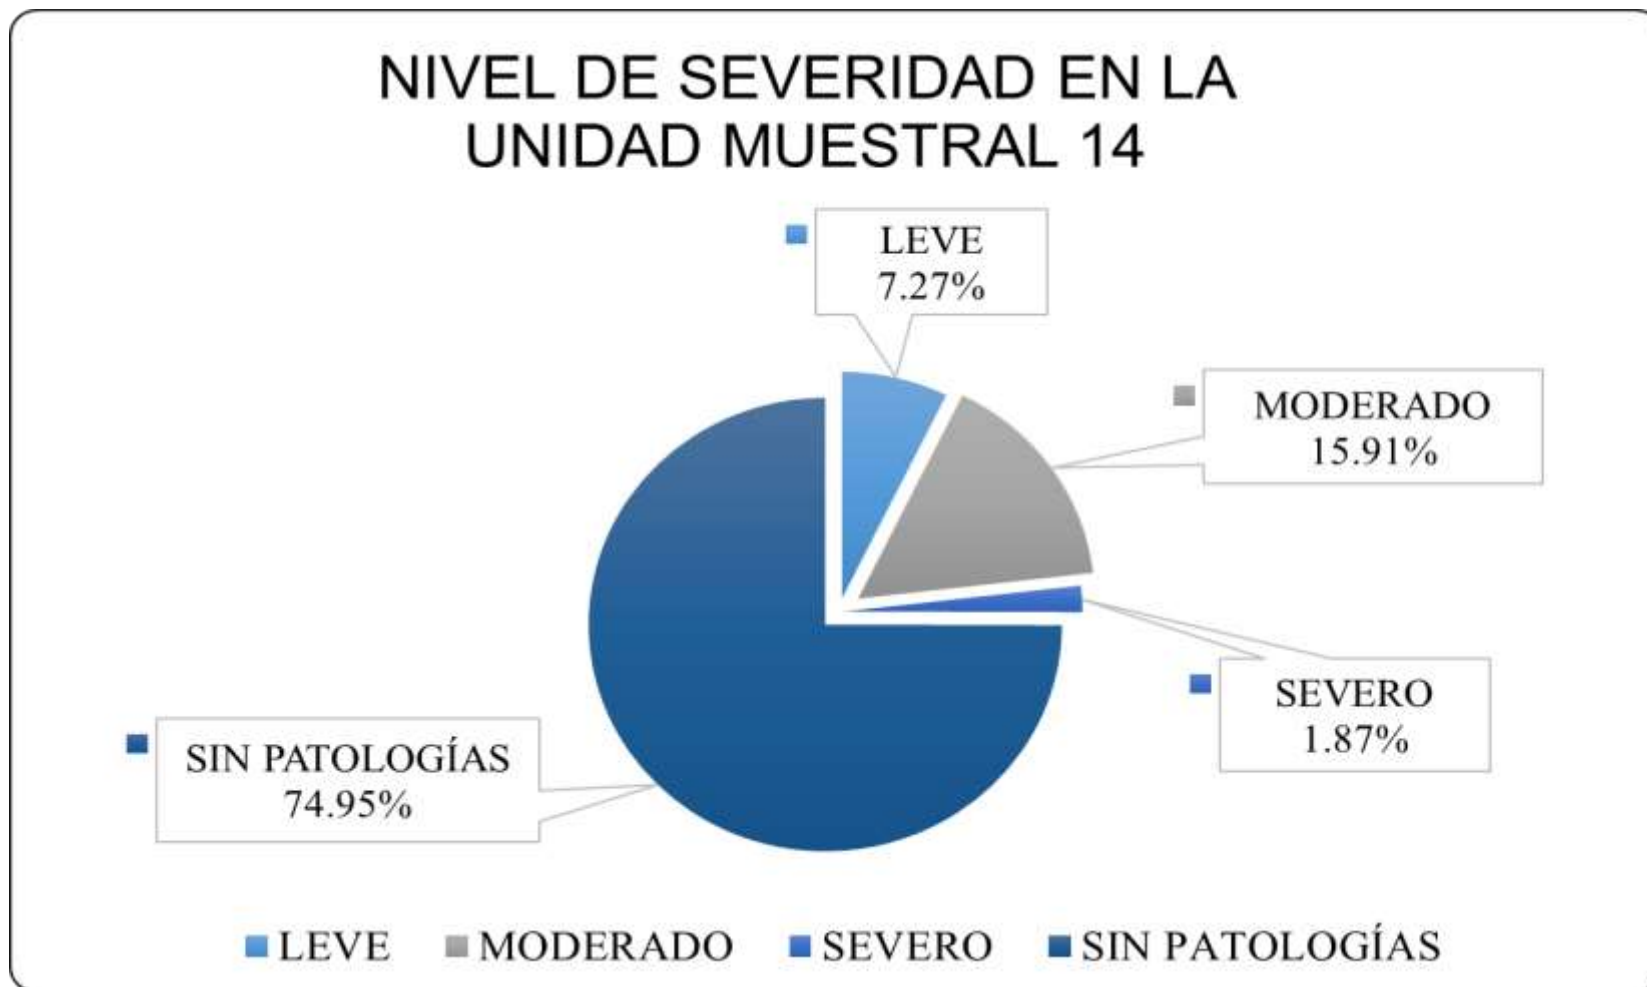
Gráfico 57: Porcentaje de Nivel de Severidad en la Unidad Muestral 14.

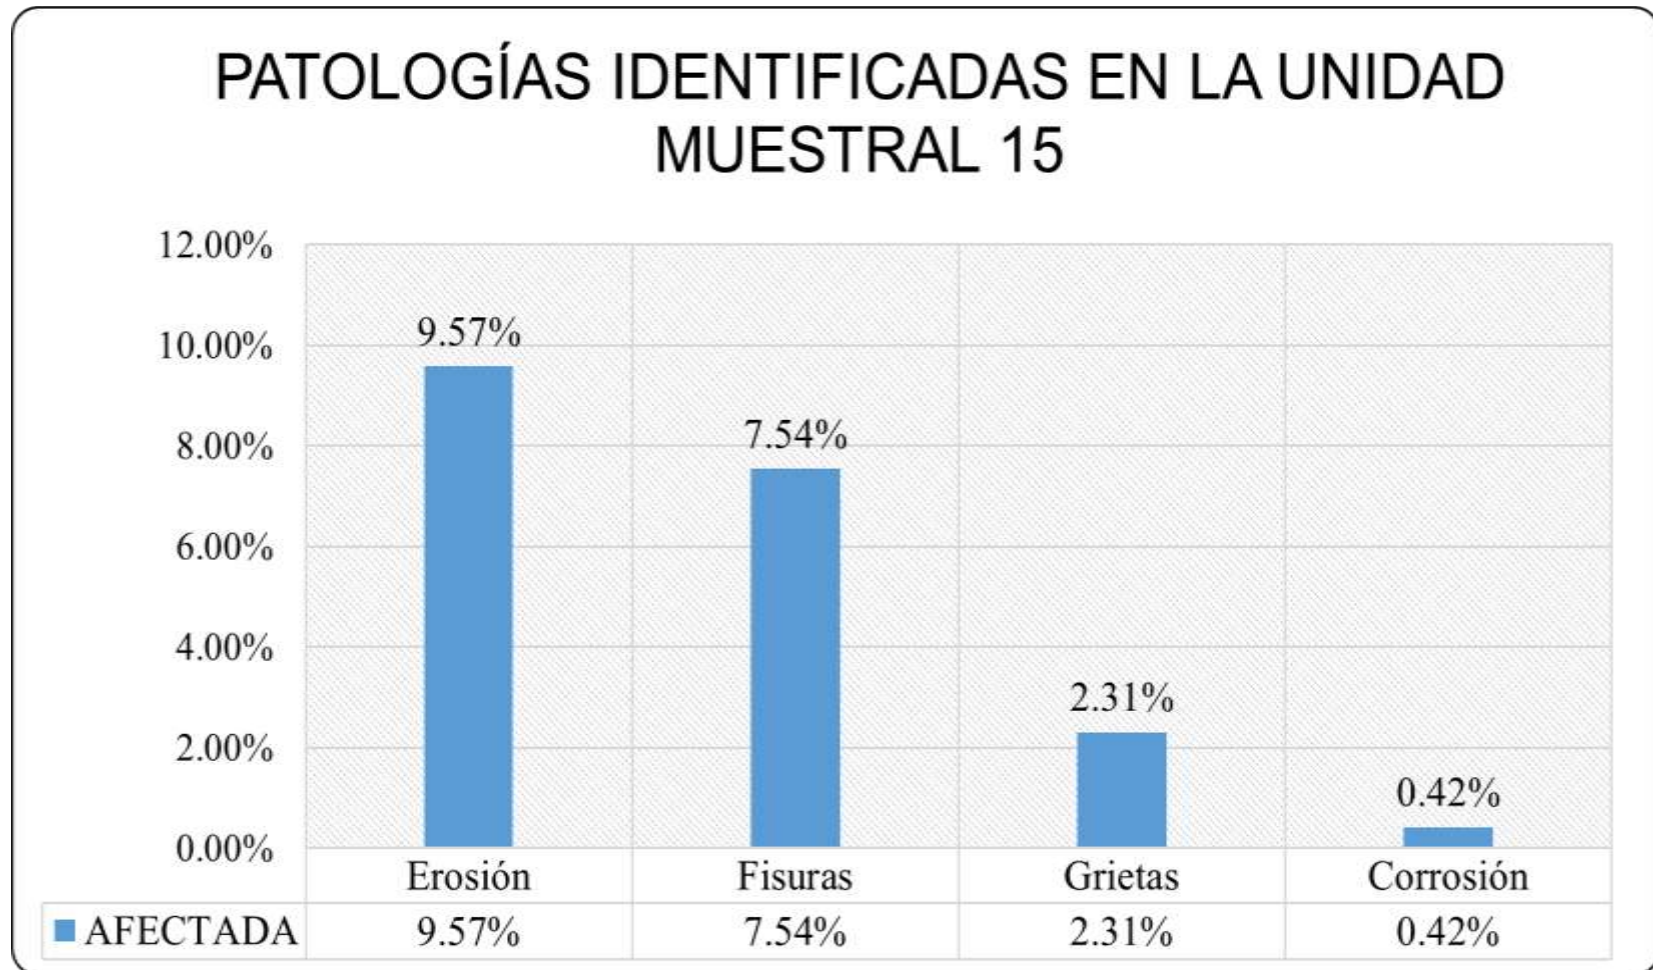
Gráfico 58: Porcentaje de Patologías identificadas en la Unidad Muestral 15.

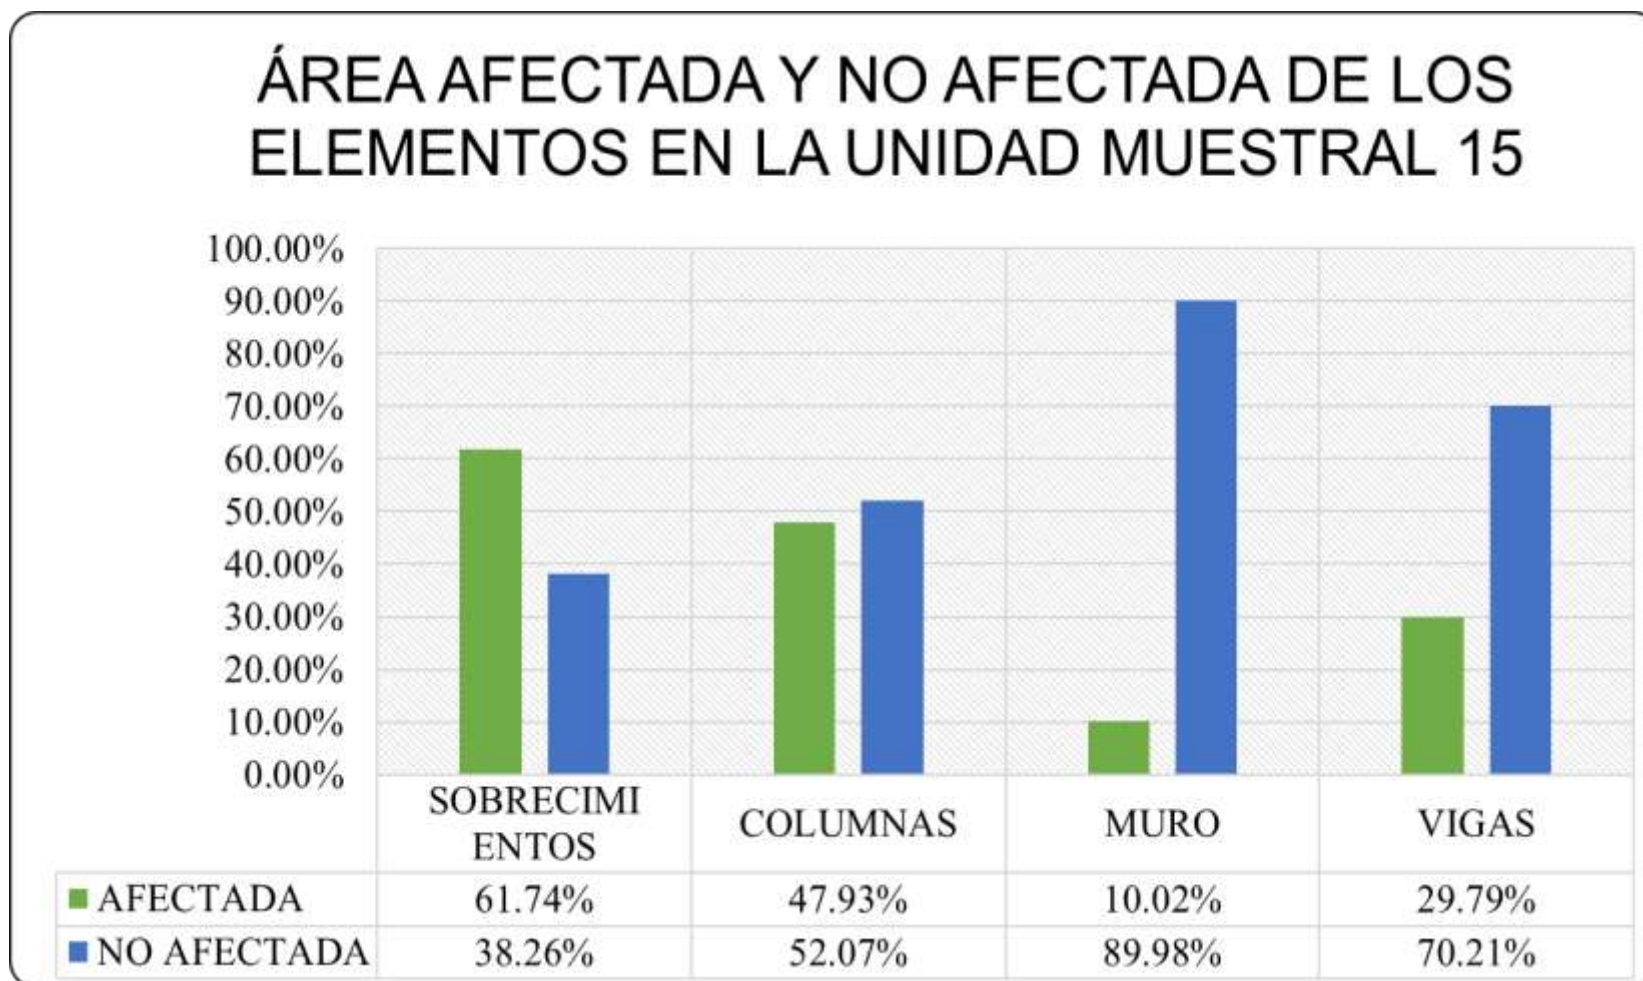
Gráfico 59: Porcentaje de Área afectada y no afectada de los Elementos en la Unidad Muestral 15.

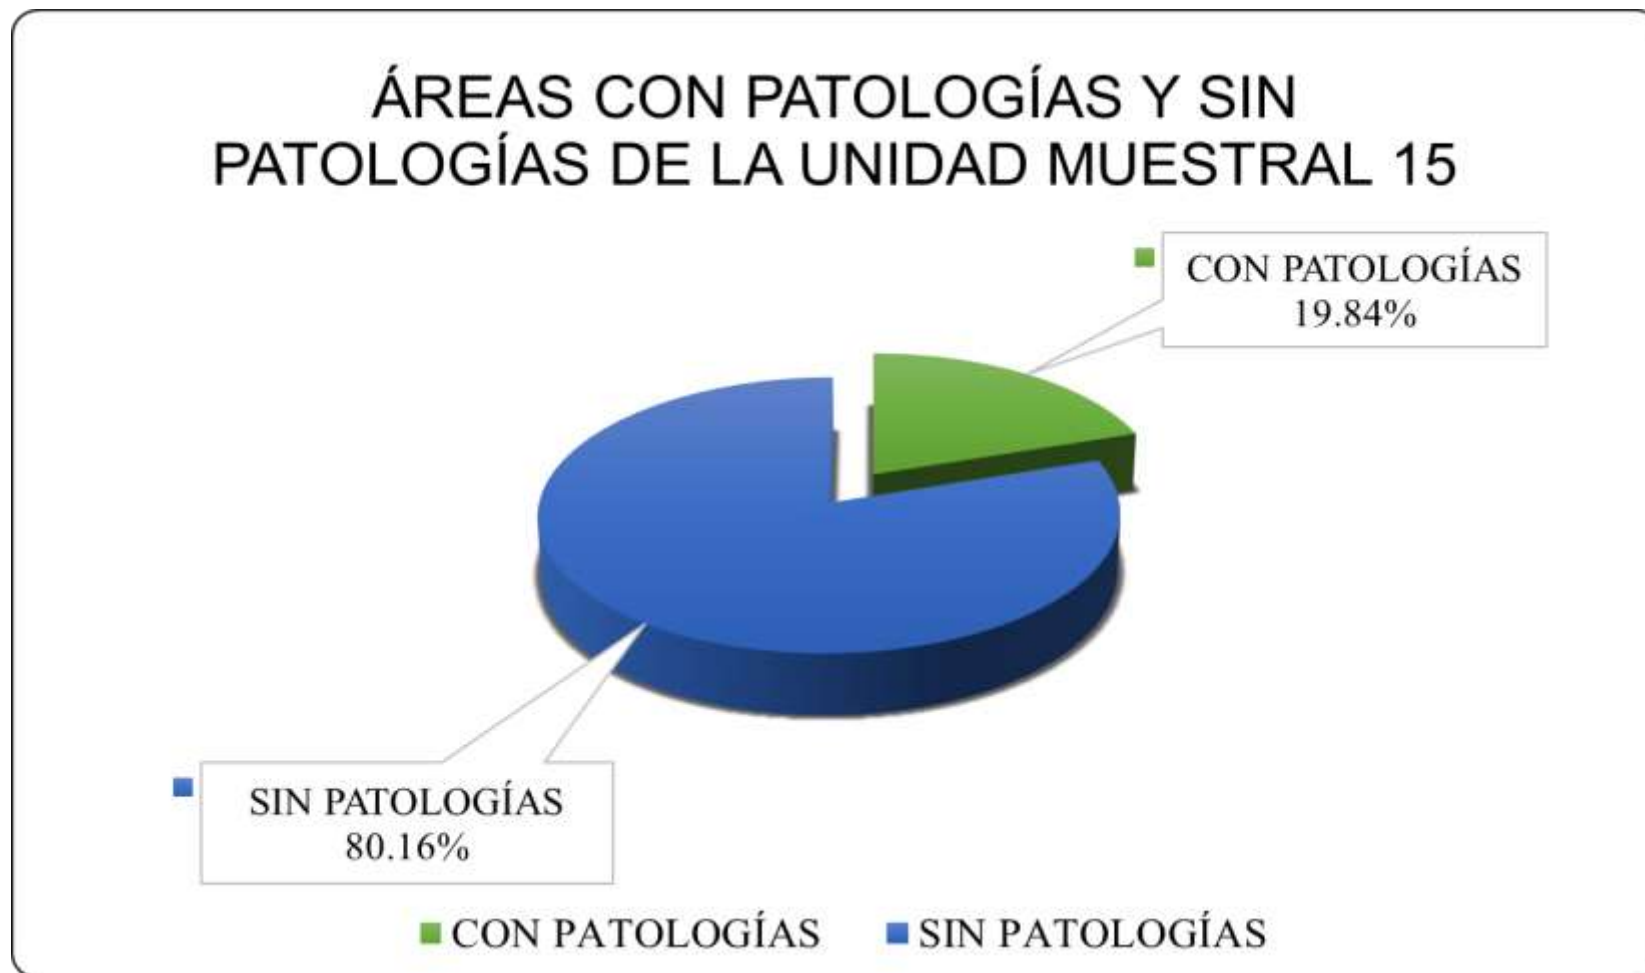
Gráfico 60: Porcentaje de Área Con Patologías y Sin Patologías de la Unidad Muestral 15.

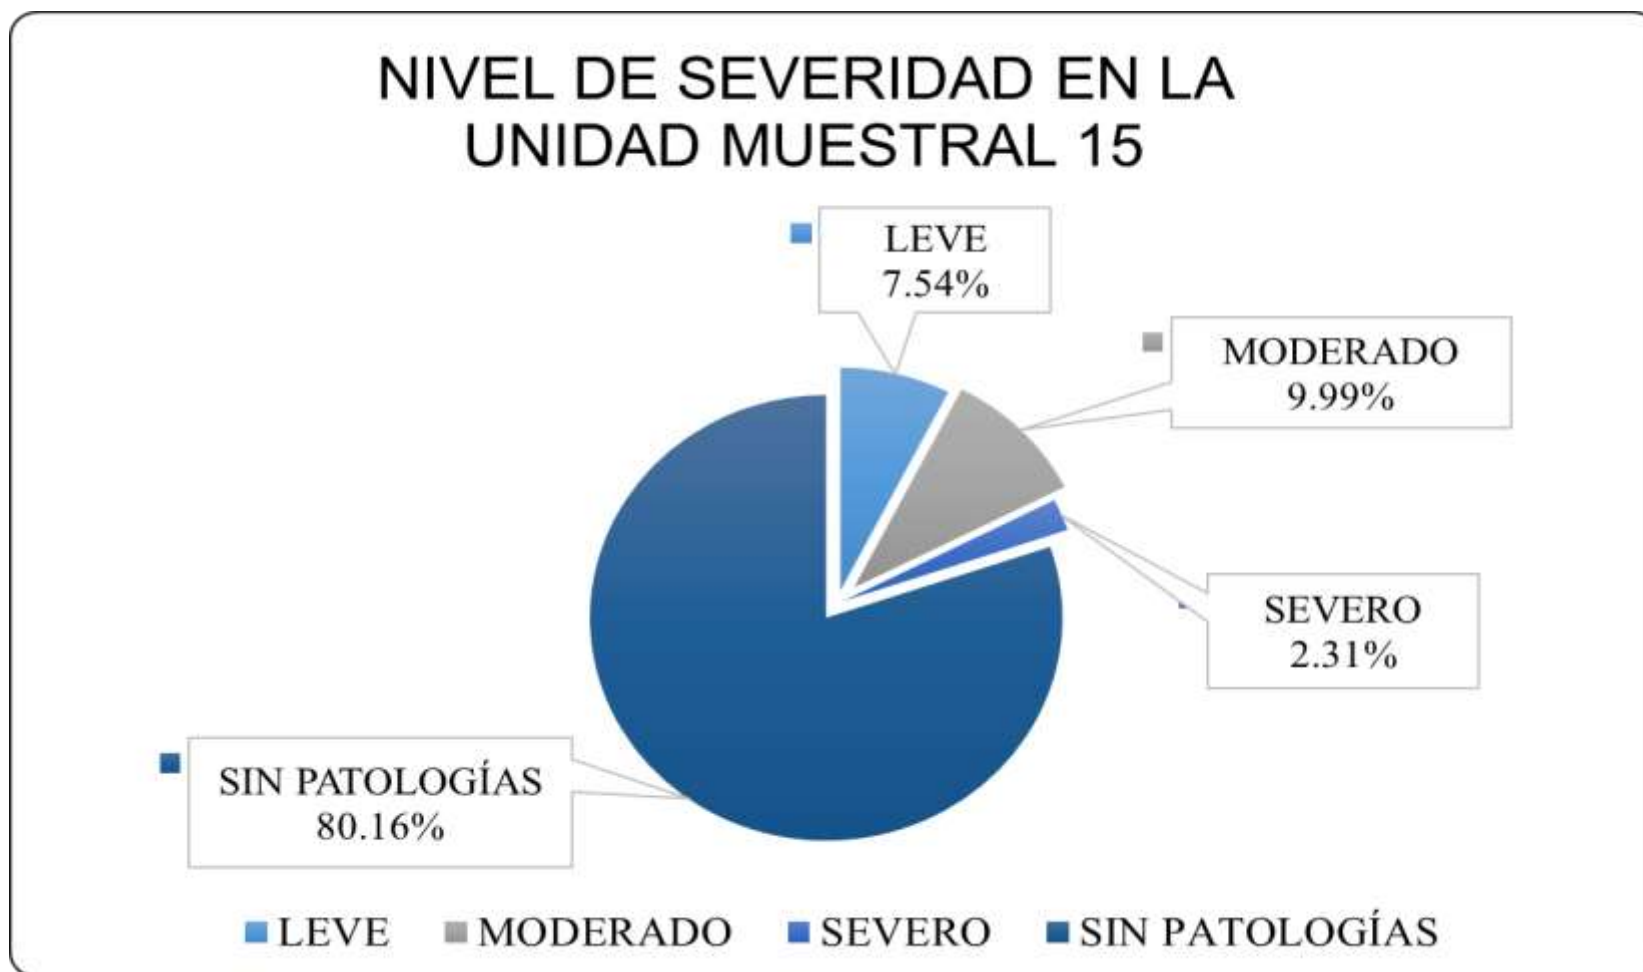
Gráfico 61: Porcentaje de Nivel de Severidad en la Unidad Muestral 15.

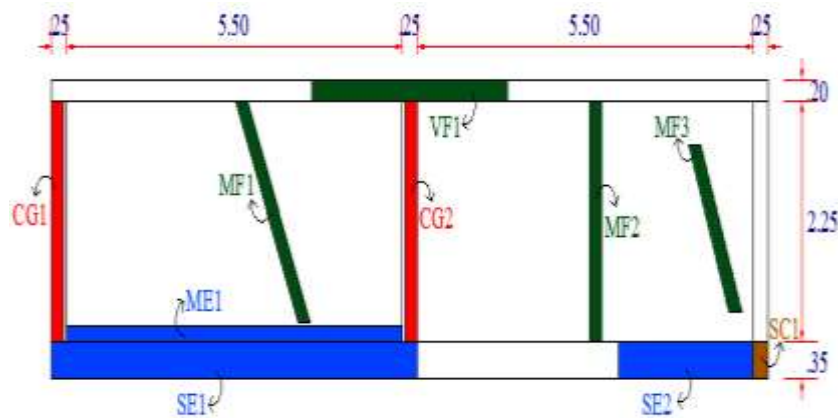
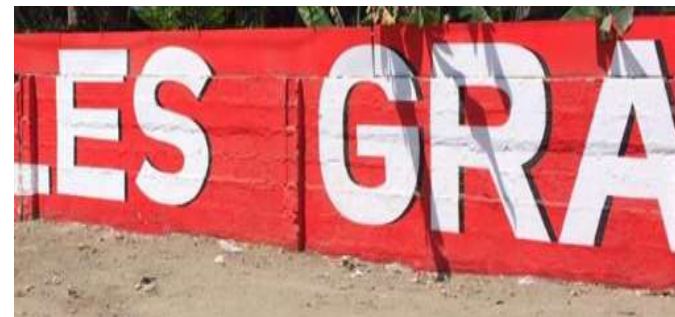
Ficha 16: Ficha Técnica de Evaluación de la Unidad Muestral 16.

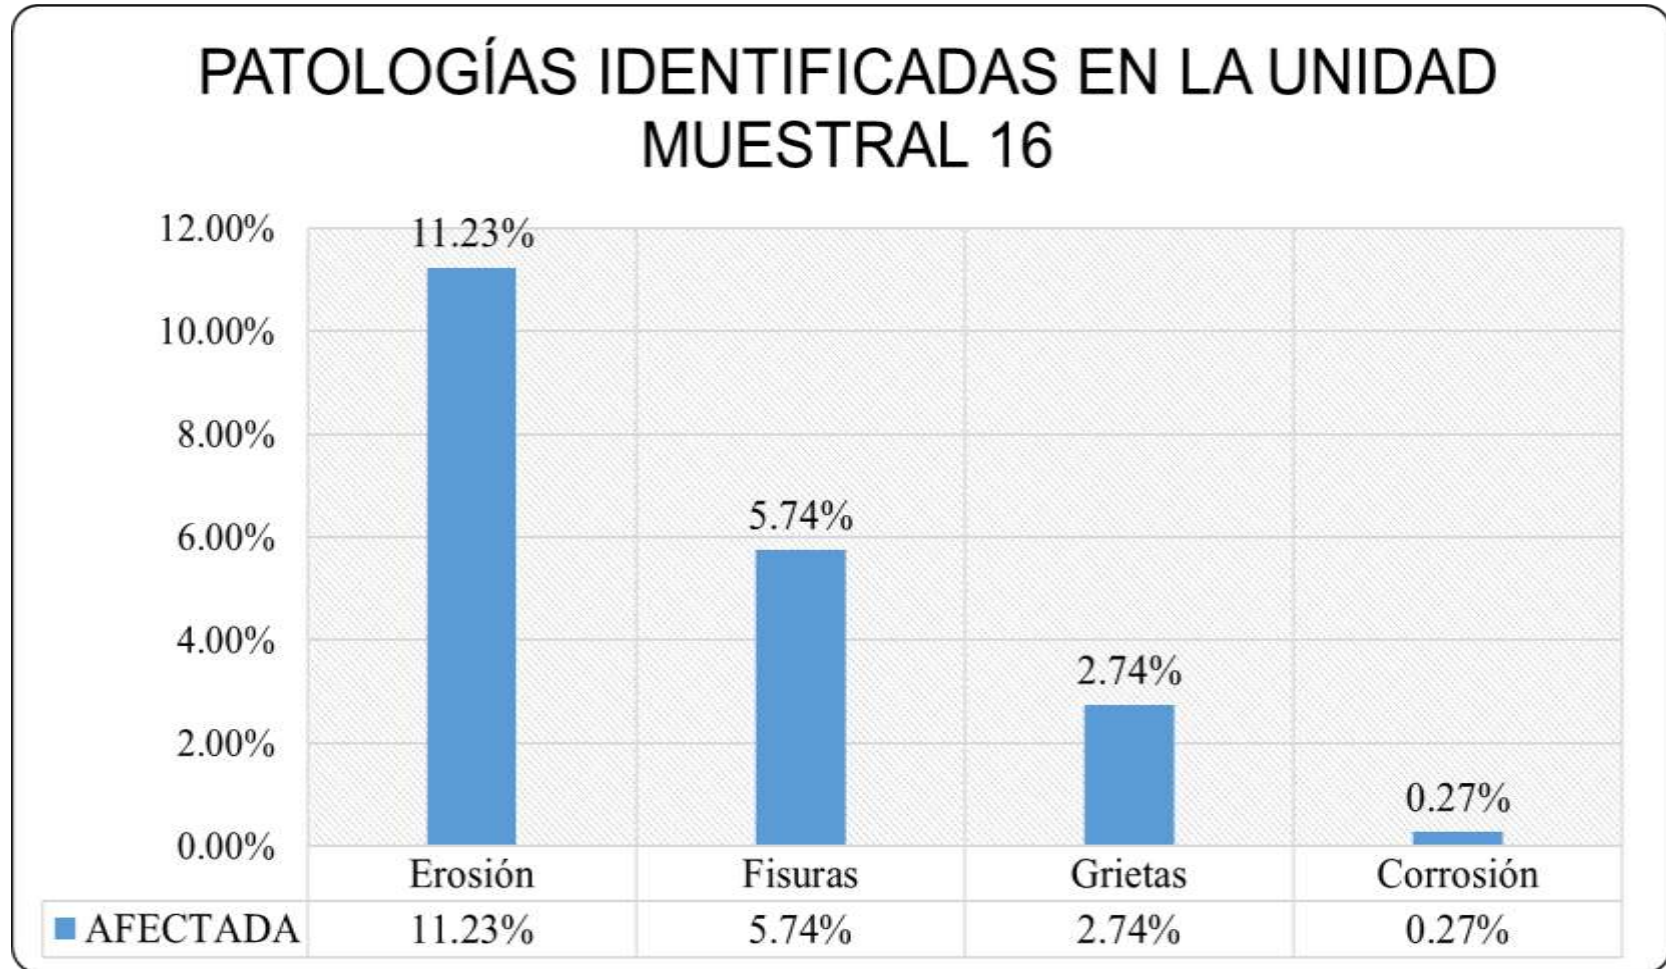
Gráfico 62: Porcentaje de Patologías identificadas en la Unidad Muestral 16.
