ESCUELA PROFESIONAL DE INGENIERÍA CIVIL

"Evaluación de las patologías del concreto del cerco perimétrico
del patrimonio ecológico cultural de Chimbote - 2021"

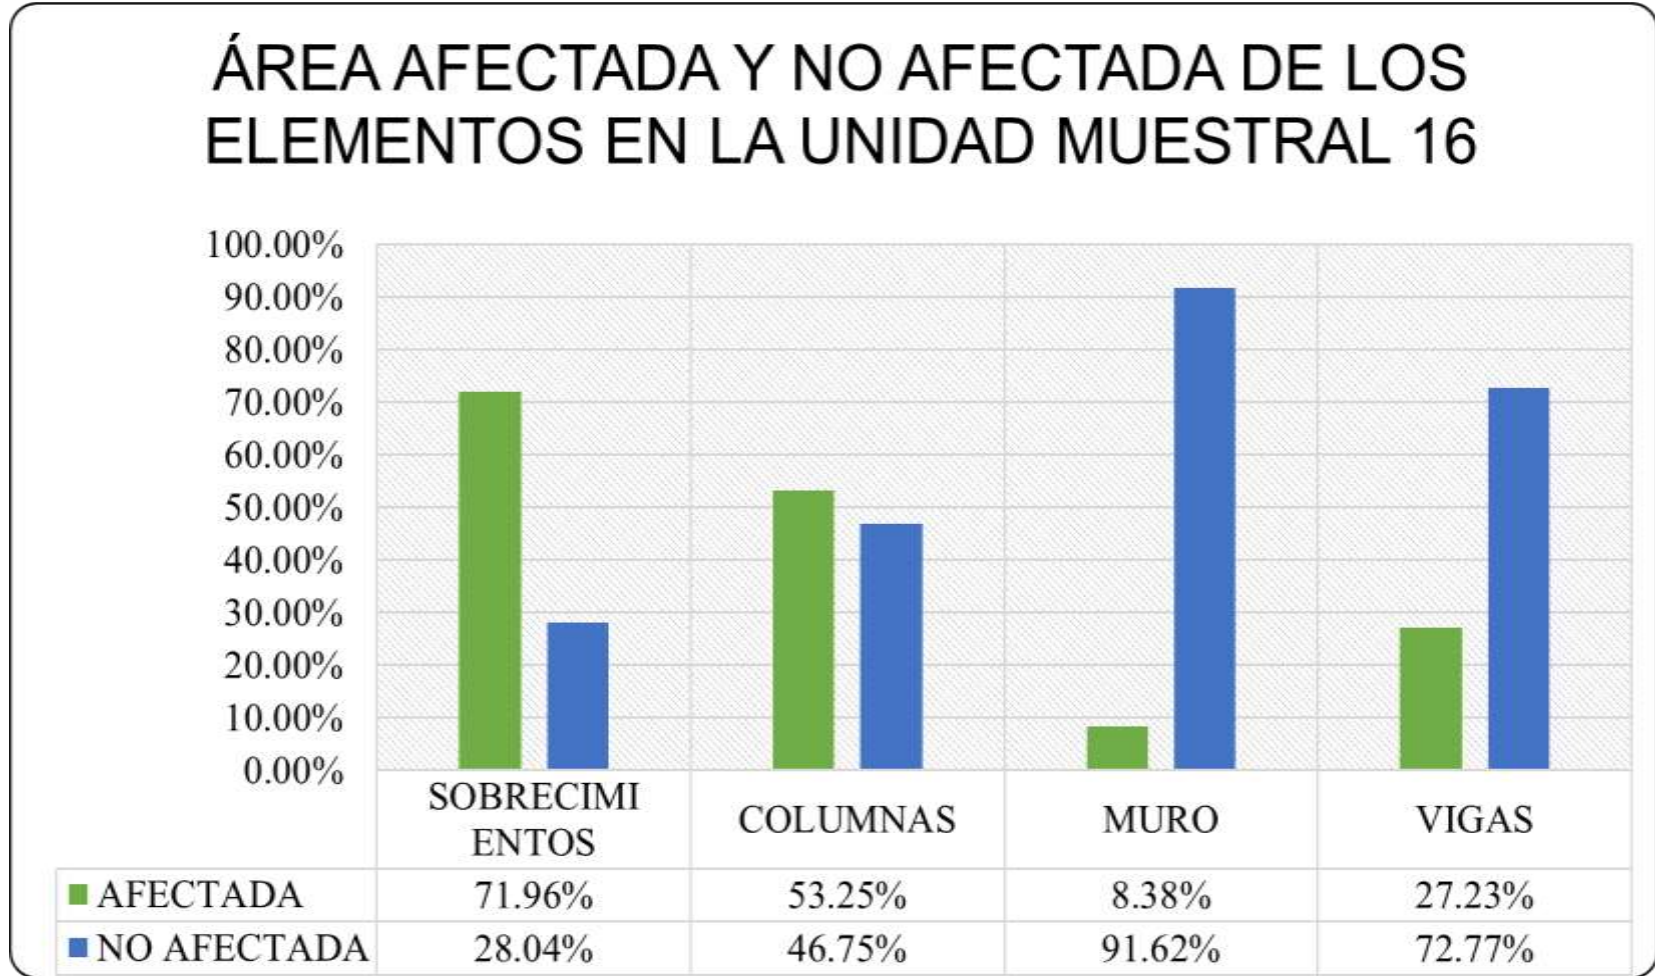
Gráfico 63: Porcentaje de Área afectada y no afectada de los Elementos en la Unidad Muestral 16.

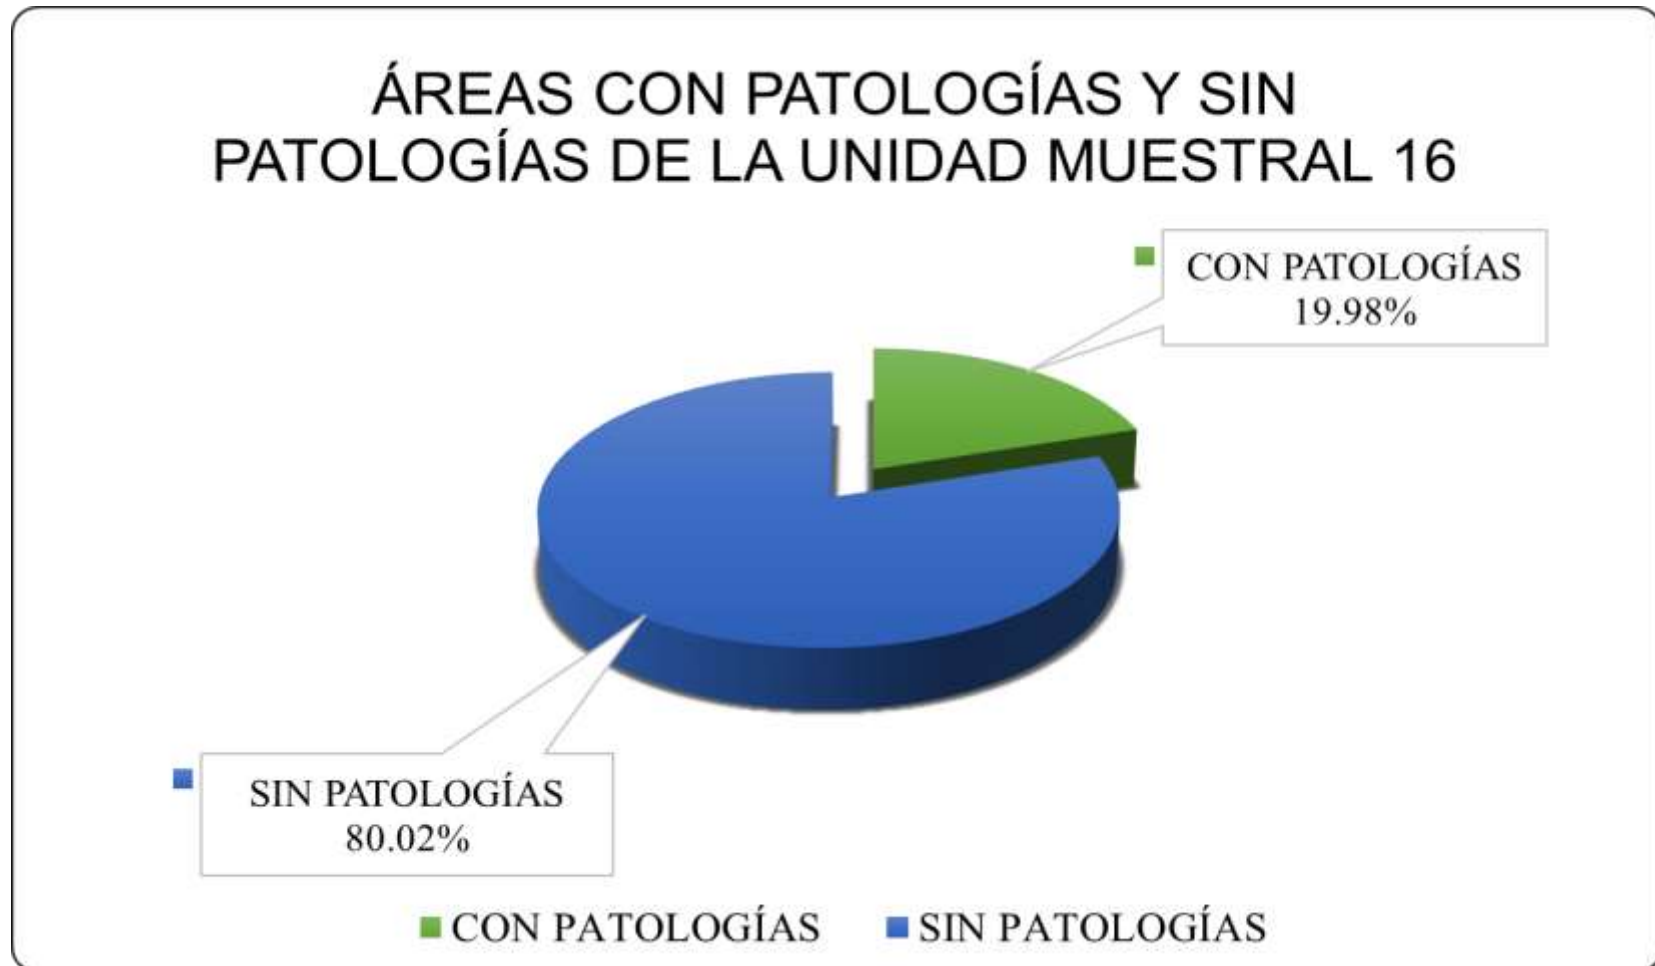
Gráfico 64: Porcentaje de Área Con Patologías y Sin Patologías de la Unidad Muestral 16.

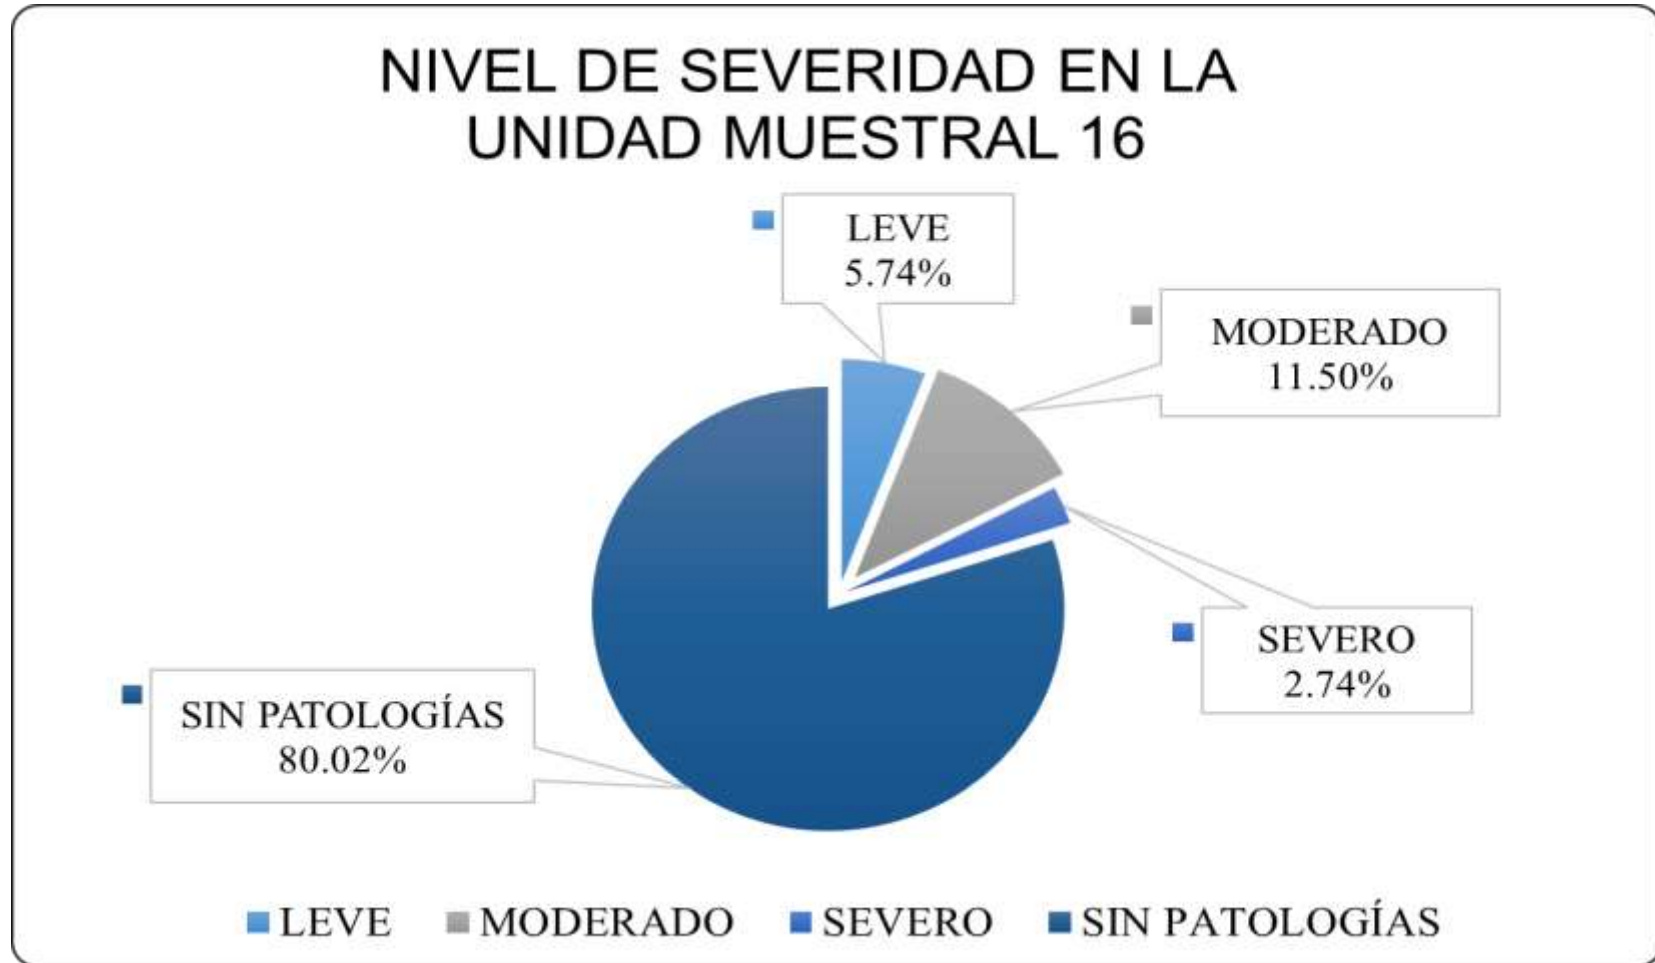
Gráfico 65: Porcentaje de Nivel de Severidad en la Unidad Muestral 16.

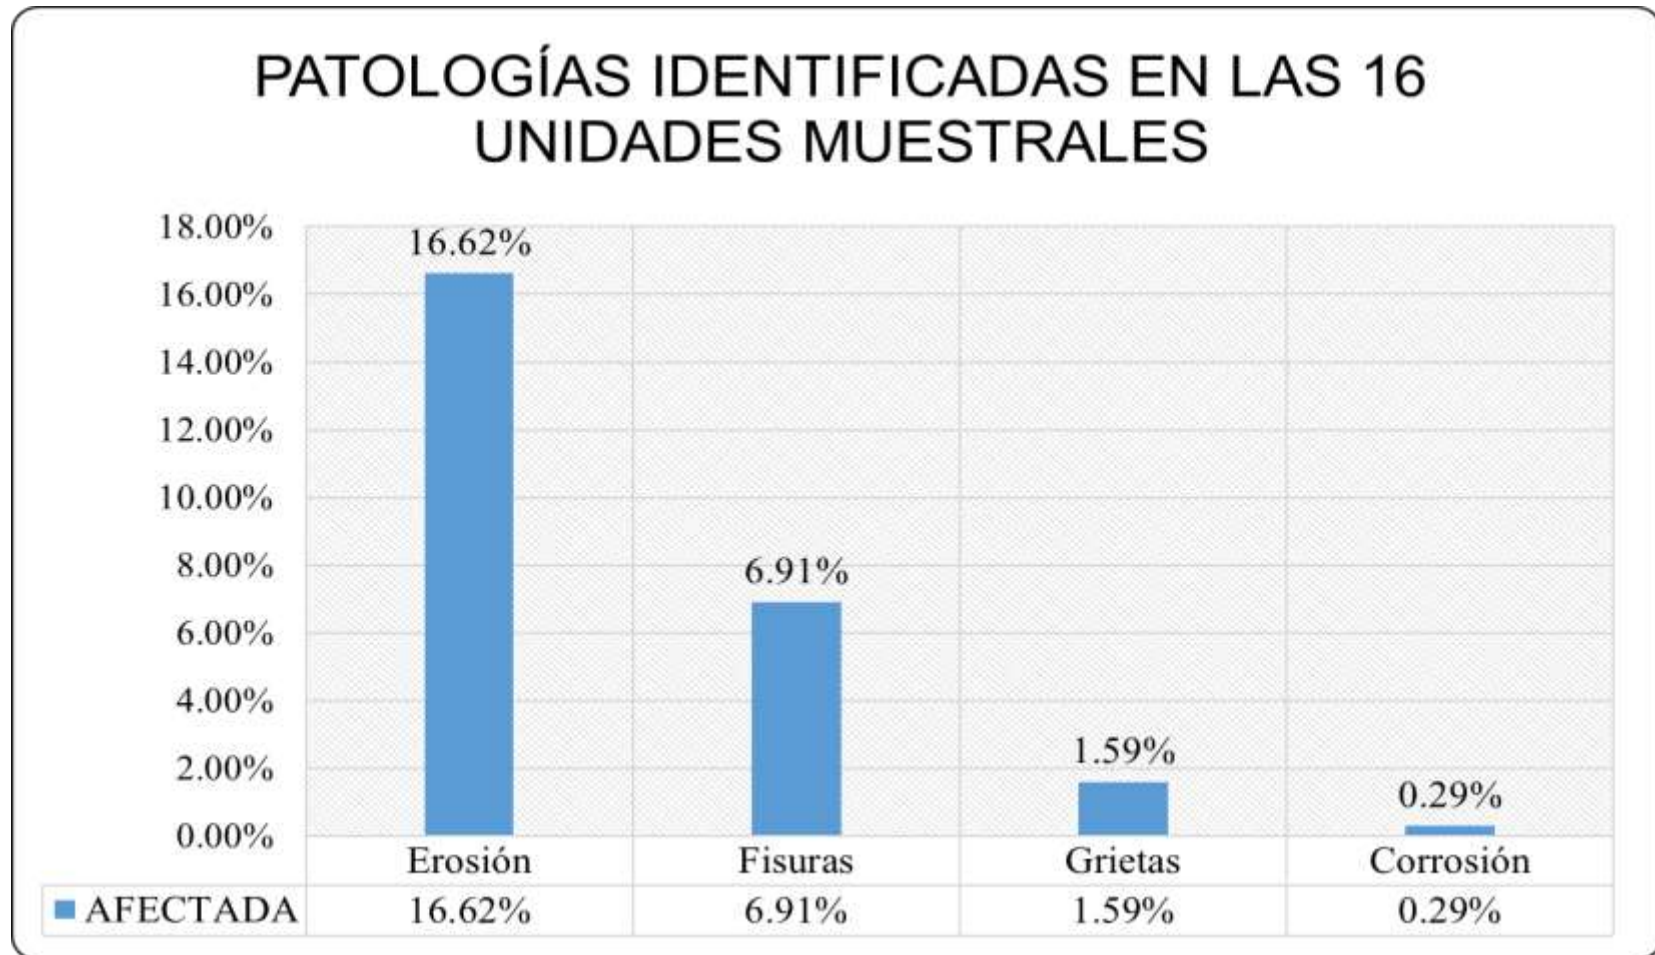
Gráfico 66: Porcentaje de Patologías identificadas en las 16 Unidades Muestrales.

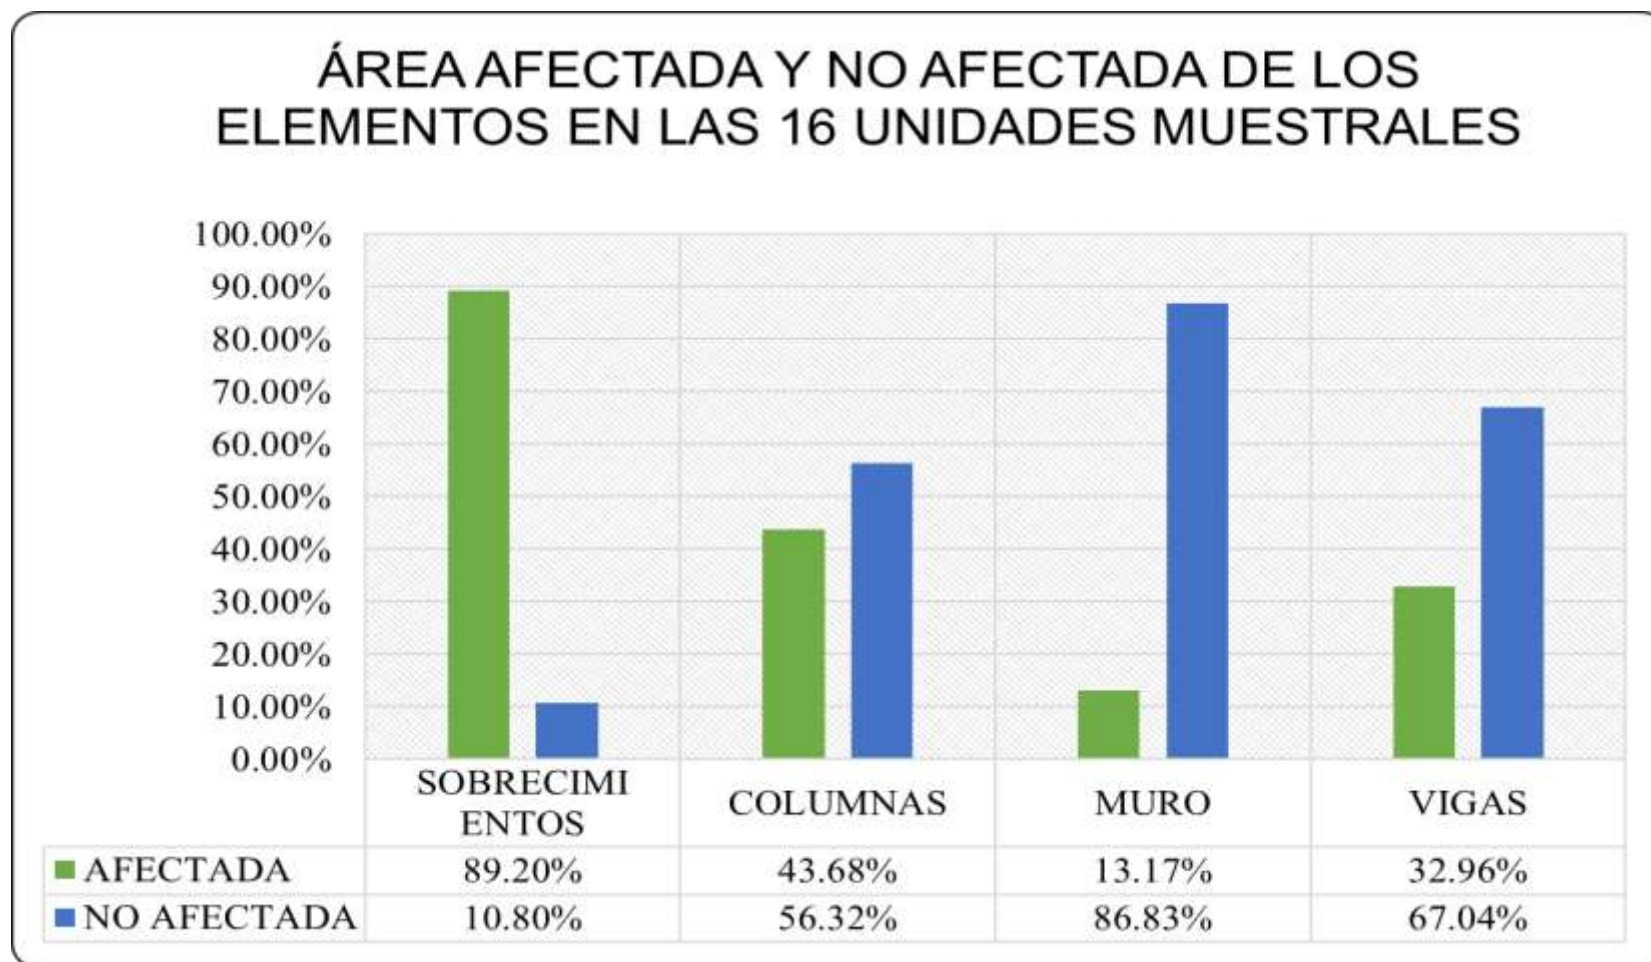
Gráfico 67: Porcentaje de Área afectada y no afectada en los Elementos en las 16 Unidades Muestrales.

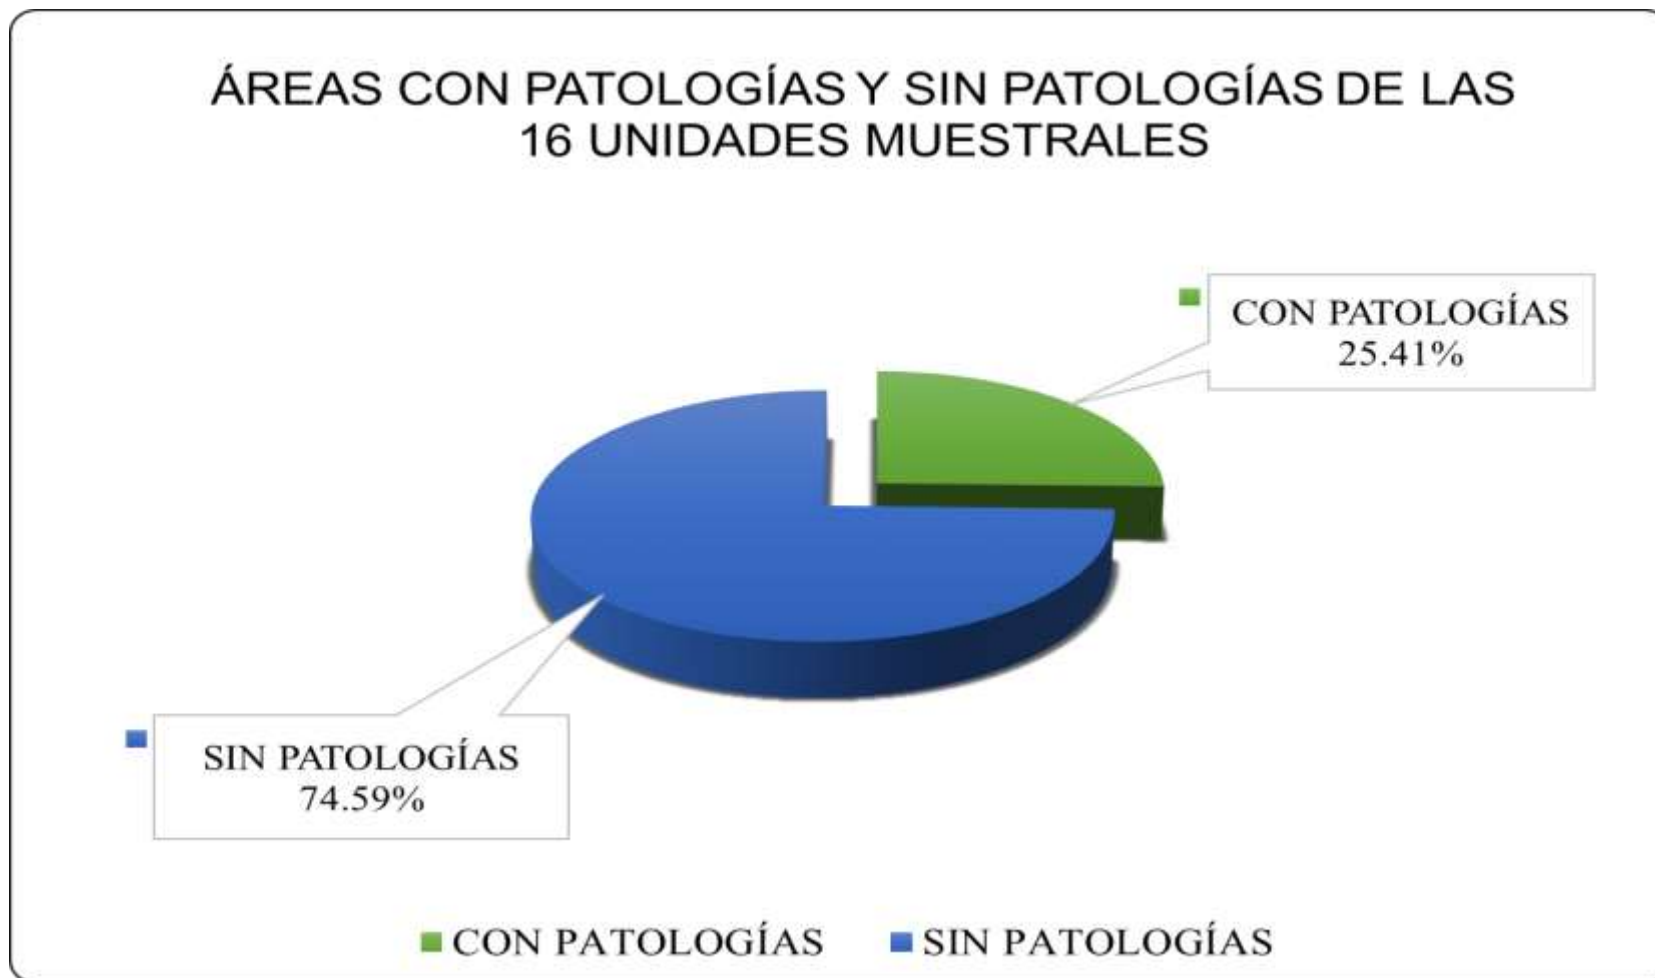
Gráfico 68: Porcentaje de Áreas Con Patologías y Sin Patologías de las 16 Unidades Muestrales.

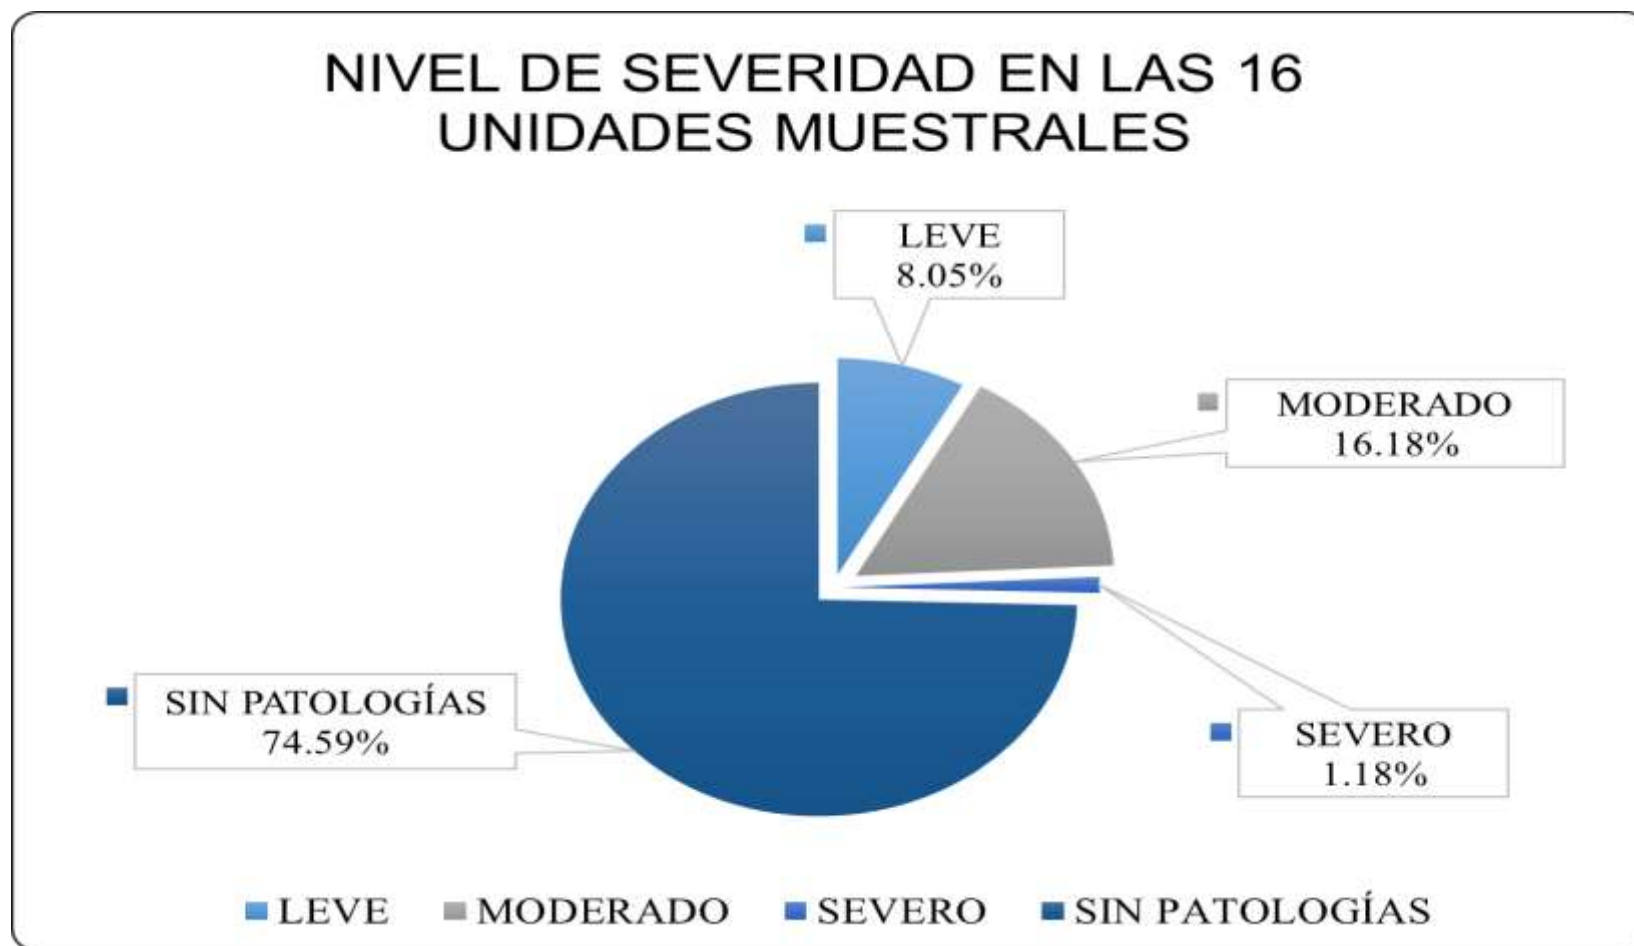
Gráfico 69: Porcentaje de Nivel de Severidad en las 16 Unidades Muestrales.

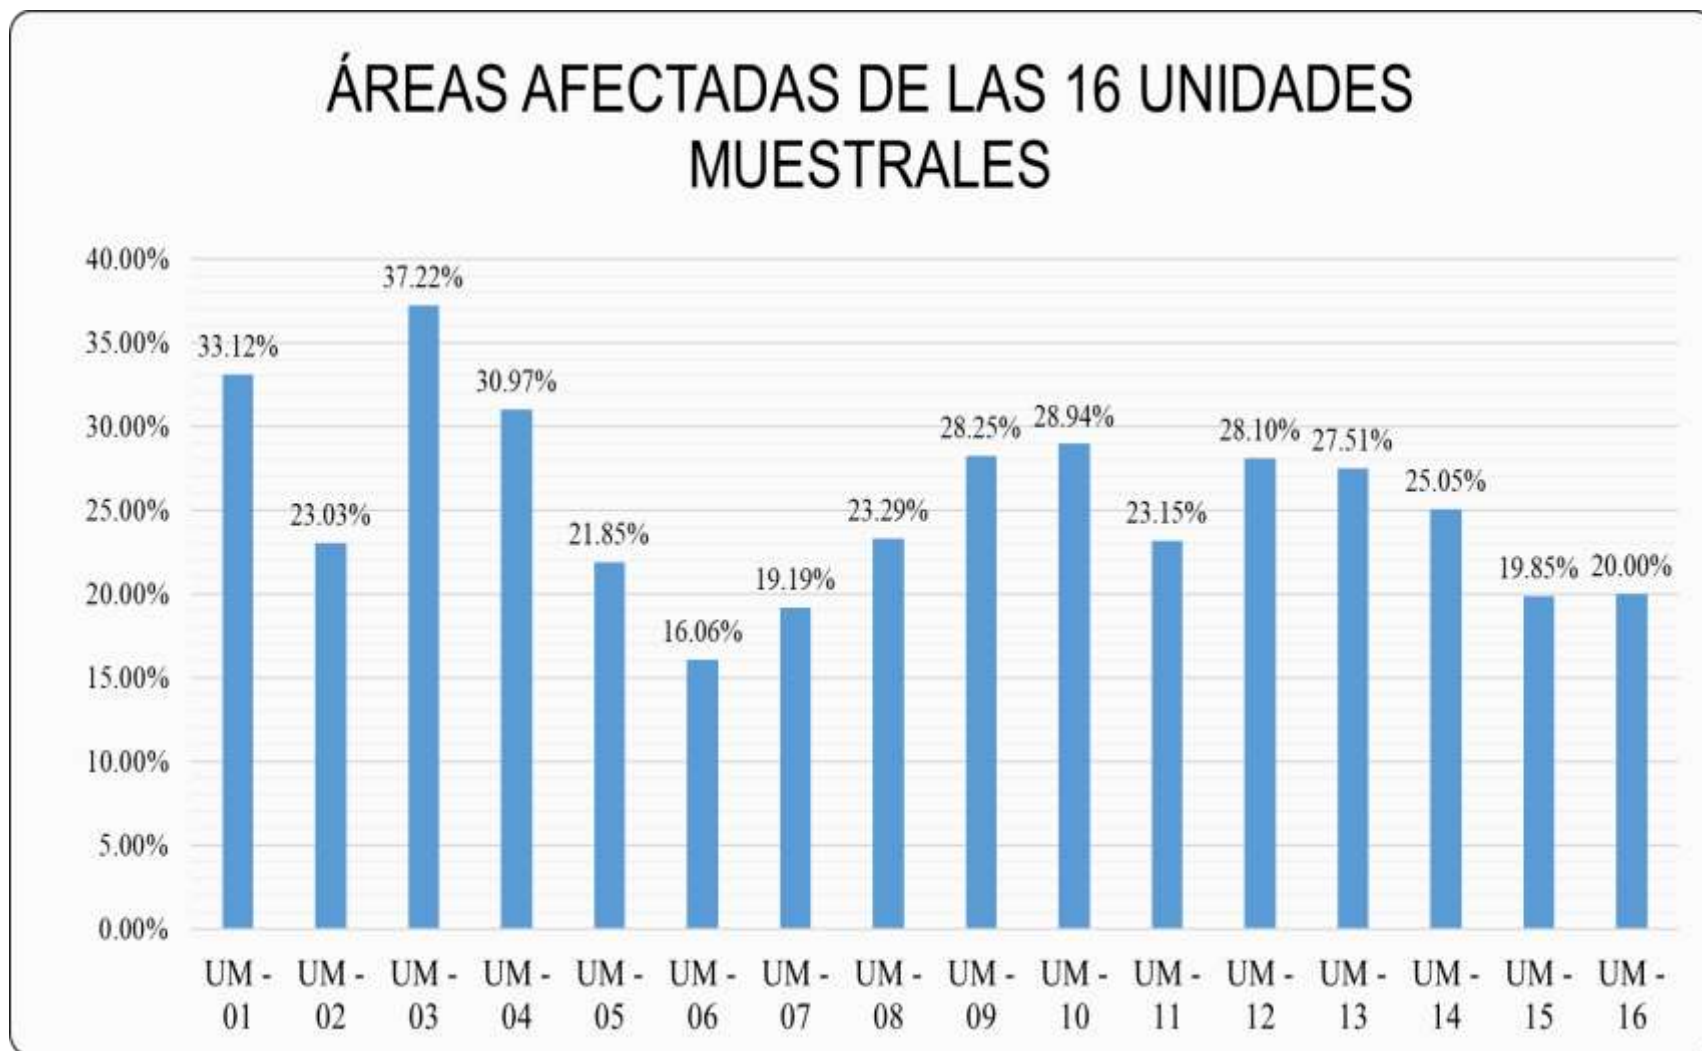
Gráfico 70: Porcentaje de Áreas afectadas en las 16 Unidades Muestrales.
