CATALOGAR PARA PRESERVAR. EL CASO DEL MERCADO CENTRAL DE VALENCIA

CATALOGING TO PRESERVE. THE PARTICULAR CASE OF THE CENTRAL MARKET OF VALENCIA. SPAIN

Francisco Hidalgo Delgado

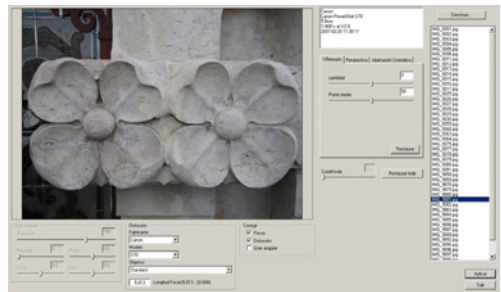
Figura 6. Calibrado de la cámara. Elaboración propia

A las fotografías realizadas se les ha aplicado una corrección angular para corregir la deformación que sufren por la lente de la cámara, el programa informático utilizado es un complemento del Adobe Photoshop que se instala a modo de plug-in. Con posterioridad se realizó una calibración previa, fotografian-do una serie de dianas impresas, el programa calcula la deformación producida por la lente de cualquier cámara dada la extensa biblioteca de calibrados que el mismo incorpora.
