# Insuficiencia mitral grave por perforación del velo mitral posterior

Javier A. López-Opitz  
Oscar Moreno-Urrutia

Servicio de Imágenes Cardíacas. Clínica Dávila. Santiago de Chile. Chile

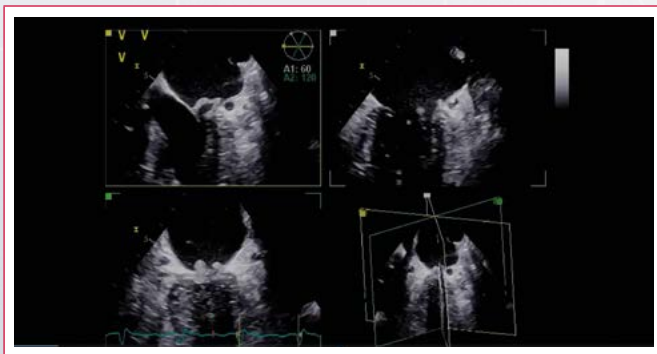
**Vídeo 3.** Vista bidimensional de la válvula mitral, evaluando la perforación con función multiplanar: 0-60-120 grados. Se aprecia la perforación del velo posterior mitral, con elementos sobreelevados que circunscriben la misma

grave con sospecha de rotura de cuerda. En la ecocardiografía transesofágica se aprecia una perforación del velo mitral posterior a nivel del segmento P1 (Video 1, Video 2, Video 3 y Video 4), con presencia de un rodete circunscrito alrededor de la misma. El orificio tiene un área, medida tridimensionalmente, de 0,5 cm<sup>2</sup> y diámetros mayores de 8-10 mm x 8-10 mm (Figura 1, Figura 2, Figura 3, Figura 4 y Figura 5).

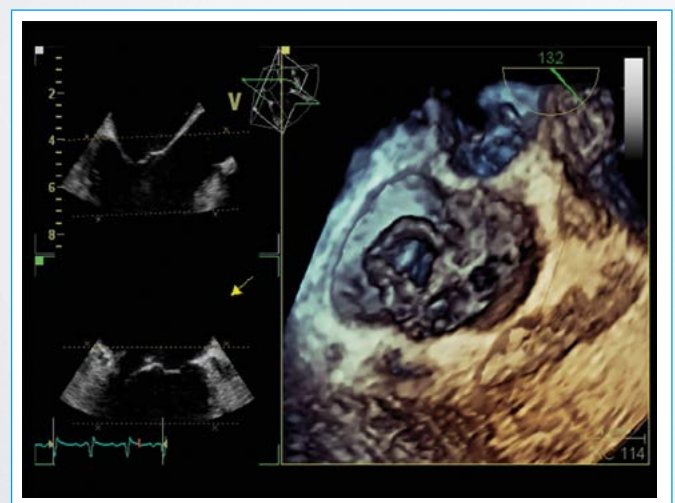
**Figura 3.** Vista tridimensional de la válvula mitral en sístole, desde diferentes perspectivas, para apreciar la perforación del velo posterior y la infiltración de circunscribe el defecto

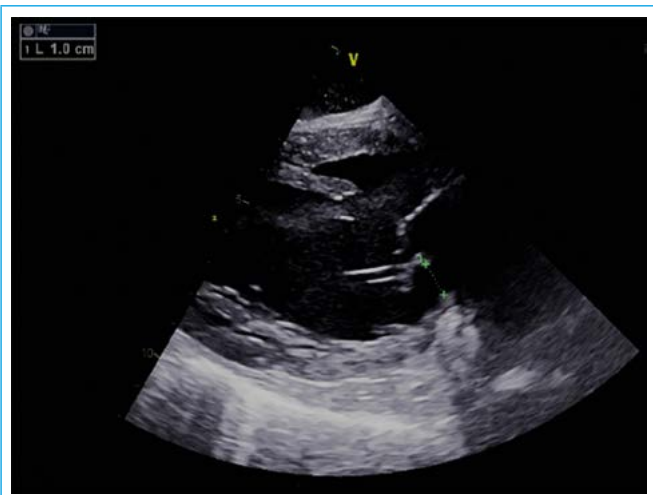
**Figura 5.** Cuantificación de la solución de continuidad, 10 mm, del velo posterior desde plano transgástrico a 90 grados
