**BETONIELEMENTTIKERROSTALOJEN
JULKISIVUJEN JA PARVEKKEIDEN
VAURIOITUMINEN 1990-LUVUN RAKEN-
NUSTUOTANNOSSA**

Diplomityö
Rakennetun ympäristön tiedekunta
Emeritusprofessori Matti Pentti
TkT Toni Pakkala
Lokakuu 2022

Elina Lahdensivu: Deterioration of concrete facades and balconies constructed in the 1990s
Master of Science Thesis
Tampere University
Master's Degree Programme in Civil Engineering
October 2022

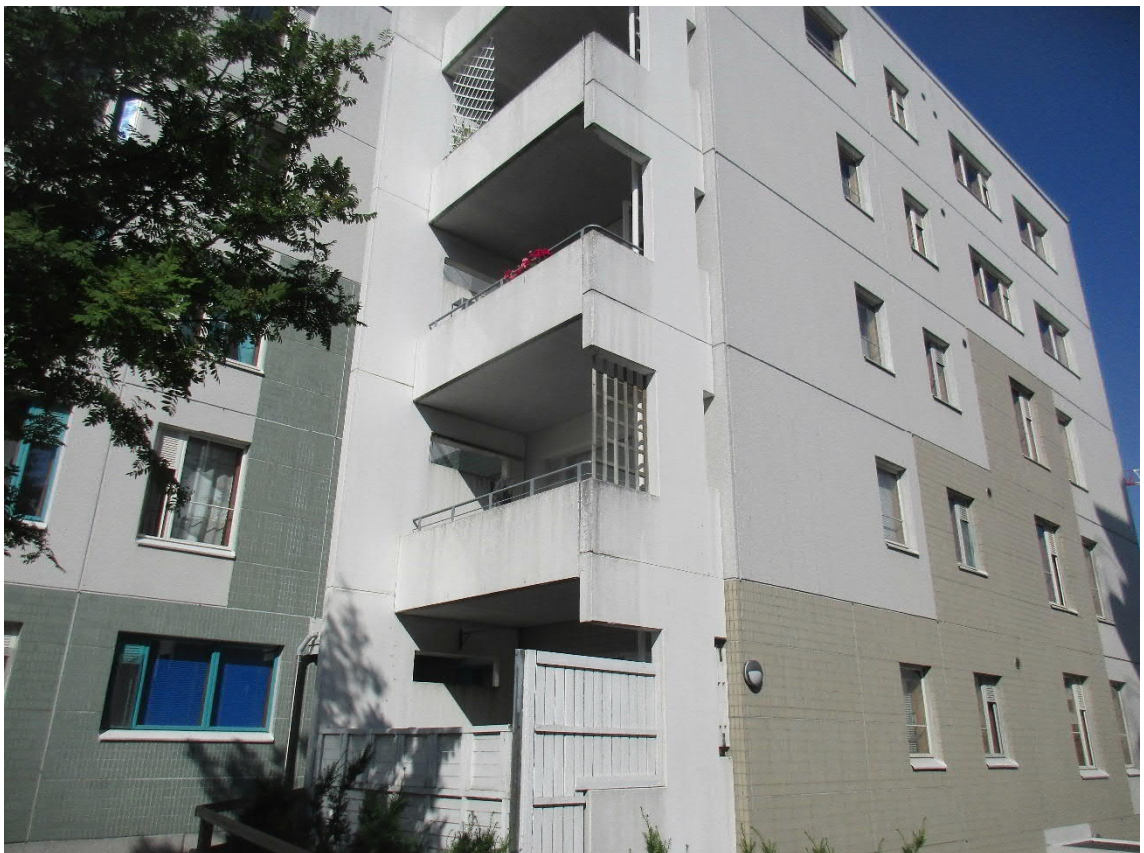
Kuva 2. Tyypillinen 1990-luvun kerrostalo, jossa julkisivuelementtien pintatyypinä on sekä valkobetonia että klinkkerilaattaa (A-Insinöörit Oy).

Taulukossa 2 on esitetty betonielementtien rakennepaksuuksia sekä yleisiä raudoituksia. Paksuudet ovat vaihdelleet eri vuosikymmeninä. Kuvassa 2 on esitetty tyypillinen 1990-luvun kerrostalo.

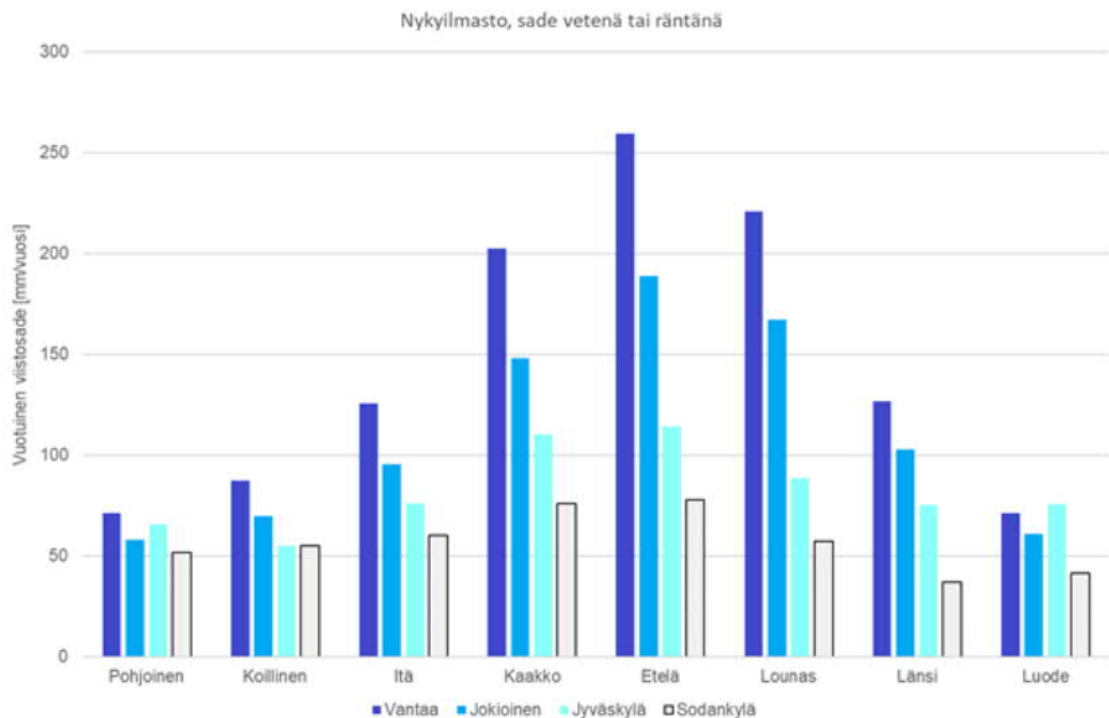
Kuva 3. Vuotuiset viistosademäärät eri ilmansuunnille neljässä eri kaupungissa (Laukkarinen et al. 2022, s. 93)

Suomen rakennukset altistuvat pohjoiselle ilmastolle. Suomessa sataa paikkakunnasta riippuen 400–700 mm vuodessa ja sade on keskittynyt syksyyn ja talveen (Pirinen et al. 2012, s. 20–57). Saderasitus ei ole kuitenkaan tasaista rakennusten jokaiselle julkisivulle, vaan tietyt ilmansuunnat saavat enemmän viistosadetta osakseen. Kuvassa 3 on esitetty vuotuiset viistosademäärät nykyilmastossa neljässä eri kaupungissa.

Kuten kuvasta 3 havaitaan, tuulen takia viistosade rasittaa kaakko-lounaisakselin julkisivuja. Lisäksi viistosaderasitus on huomattavasti voimakkaampaa Etelä-Suomessa ja erisuuntaisten julkisivujen välillä erot ovat suuremmat kuin Pohjois-Suomessa. Vallitsevista tuulista johtuen kyseisten ilmansuuntien julkisivut ovat rasitetumpia ja siten alttiimpia

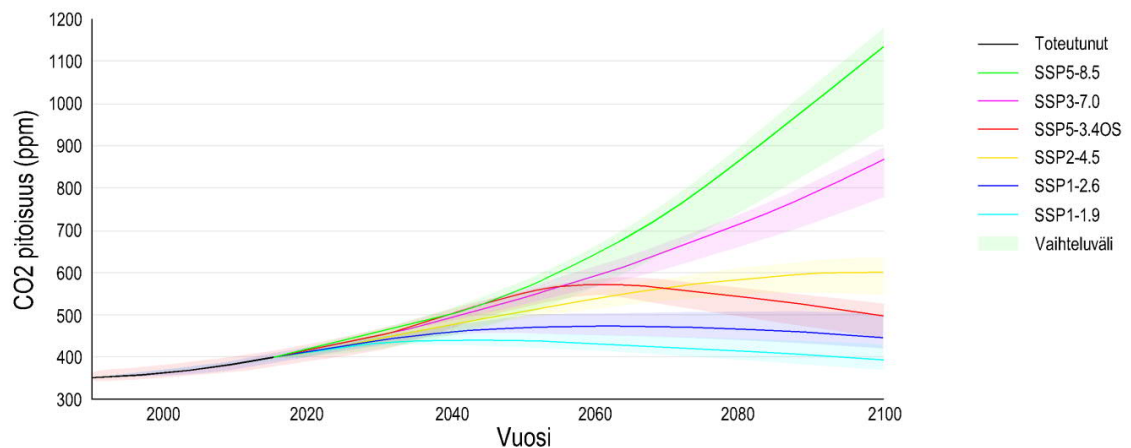
Kuva 9. Ilmakehän hiilidioksidikonsentraatio tulevaisuudessa eri skenaarioiden mukaan. Piirretty uudelleen IPCC teknisestä tiivistelmästä (IPCC 2021, s. 131).

Karbonatisoitumisreaktio vaatii hiilidioksidia. Vaikka julkisivuelementin ulkokuoren sisäpinnassa on kuivemmat olosuhteet kuin ulkopinnassa, ei karbonatisoituminen välttämättä ole nopeampaa, päinvastoin. Sandwich-elementeissä ei välttämättä ole tuuletusväliä, joten hiilidioksidi ei pääse ulkokuoren sisäpinnalle. Bertolini et al. (2014, s. 84) kertoo Ho ja Lewisin tutkimuksesta, jossa koekappaleet altistettiin normaalille ilmakehän hiilidioksidipitoisuudelle (n. 400 ppm) sekä ilmastolle, joka sisälsi 4 % hiilidioksidia. Viikon jälkeen karbonatisoitumisrintama oli edennyt suuremman hiilidioksidipitoisuuden näytteissä yhtä syväälle kuin normaalioloissa se etenisi vuodessa. Karbonatisoituminen tulee siis nopeutumaan tulevaisuudessa, sillä IPCC-skenaarioiden mukaan ilmakehän hiilidioksidipitoisuus tulee nousemaan. Eri skenaarioiden pitoisuudet ajan funktiona on esitetty kuvassa 9. Hiilidioksidipitoisuus voi pahimmillaan nousta kolminkertaiseksi nykyisestä vuoteen 2100 mennessä.

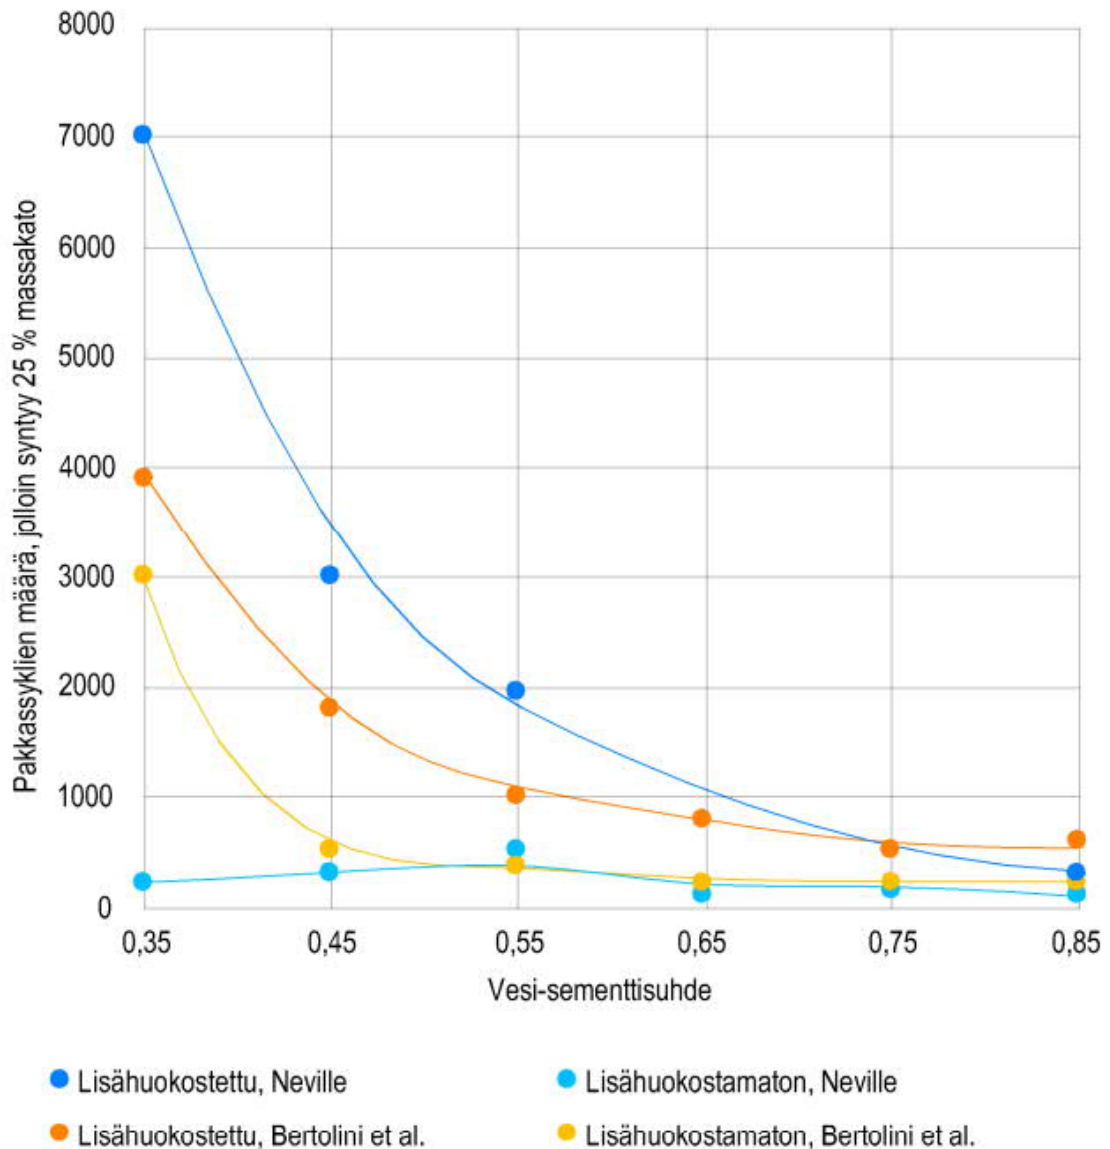
Kuva 10. Vesi-sementtisuhteen vaikutus pakkassykliä määrään, jossa betonin massasta katoaa 25 % (Neville 1995, s. 541; Bertolini et al. 2014, s. 52).

Pakkasrapautuman syntymiseen riittävien pakkassykliä määrä riippuu useasta tekijästä. Nevillen (1995, s. 540–541) mukaan yksi merkittävimpiä on vesi-sideainesuhde betonin lisähuokostuksen lisäksi. Kuvassa 10 on esitetty yhteys.

Kuvan 10 Nevillen betoni oli jälkihoidettu siten, että koekappaleita on säilytetty kosteissa olosuhteissa 14 päivää, jonka jälkeen 76 päivää 50 % RH:ssa. Tämän jälkeen kappaleille on tehty jäätymis-sulamiskokeet. Saman yhteyden on huomannut Massazza, josta kerrotaan Bertolini et al. (2014, s. 52) teoksessa. Massazzan koekappaleet säilytettiin vedessä 28 päivää ennen pakkasrasitusta. Vesisäilytyksessä betonin huokosrakenne on

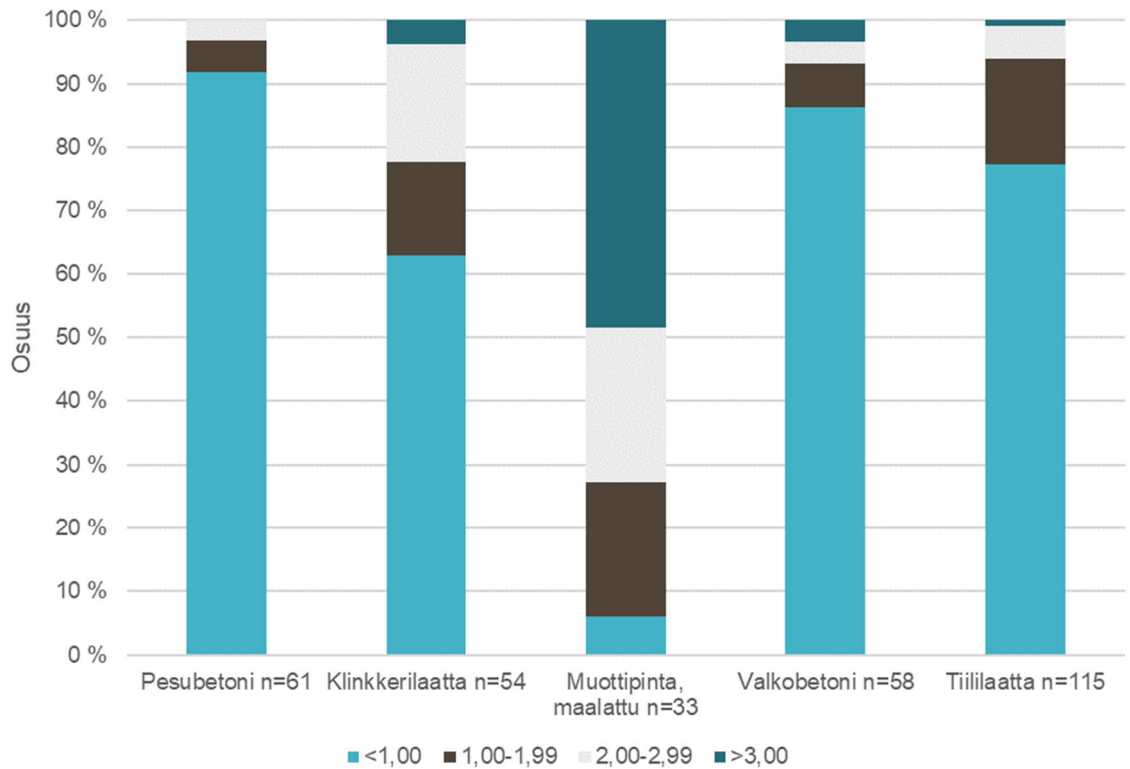
Kuva 15. Karbonatisoitumiskertoimien jakauma 1990-luvun kohteissa julkisivupintatyyppin mukaan jaoteltuna.

Kuvassa 15 on esitetty karbonatisoitumiskerroinjakauma viidelle yleiselle julkisivupintatyypille 1990-luvulla. Karbonatisoitumiskerroin on laskettu kaavan (1) avulla selvittämällä yksittäisten näytelieriöiden karbonatisoitumissyvyys sekä kohteen ikä tutkimushetkellä. Kertoimien jako perustuu siihen, että Lahdensivun (2012, s. 76) mukaan alle yhden kerroin on hidasta karbonatisoitumista ja yli kolmen on nopeaa.

Kuten kuvasta 15 nähdään, karbonatisoituminen etenee hitaasti ($k < 1$) suuressa osassa eri julkisivupintatyyppisiä. Maalatuilla, muottipintaisilla julkisivuilla reilulla 40 % näytteistä karbonatisoitumiskerroin on yli kolme eli nopeaa. Kuvasta puuttuvat harjatut, hierretyt ja maalaamattomat muottipinnat, sillä tutkimusaineistoon ei kuulunut kyseisiä julkisivun pintatyyppisiä.

Vertailtaessa kuvan 15 tuloksia vanhempaan rakennuskantaan, pesubetonilla on selkeästi erilainen karbonatisoitumiskerroinjakauma. 1990-luvun pesubetonin karbonatisoitumiskertoimista yli 90 % on alle yhden, kun taas vuosien 1960–1996 datassa näiden osuus on vain 20 %. Kuvassa 16 on molempien tietokantojen 1990-luvun näytteet vierekkäin.

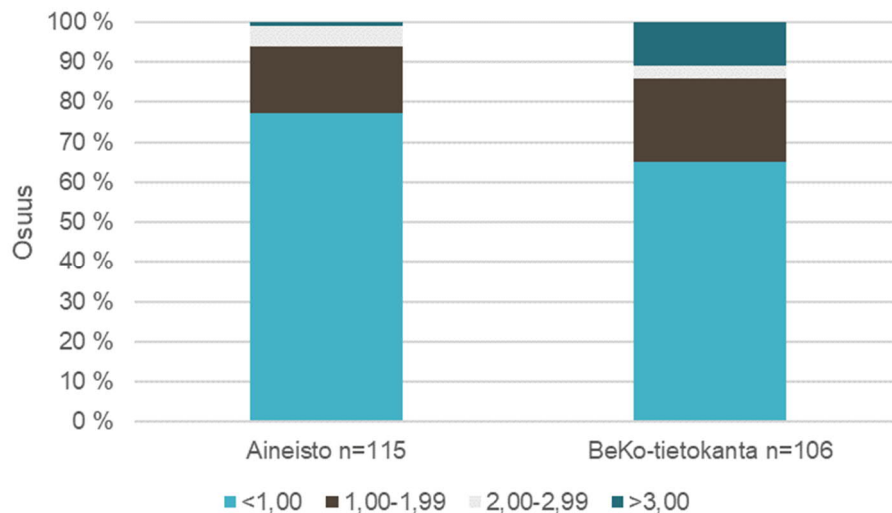
Kuva 18. Tiililaattapintaisten julkisivujen karbonatisoitumiskerroinjakaumat kahdessa eri aineistossa 1990-luvun rakennuksissa.

1990-luvun tiililaattapintaisten julkisivuilla näytteitä, joiden karbonatisoitumiskerroin on alle 1 mm/a^{0,5}, on prosentuaalisesti enemmän kuin vanhemmassa rakennuskannassa, 85 % verrattuna aiempaan 60 %:iin. Erittäin nopeasti karbonatisoituneita näytteitä on vain prosentin luokkaa, kun taas vanhemmassa kannassa niitä on yli 10 %. 1,00–1,99 mm/a^{0,5} karbonatisoitumiskertoimen näytteitä on molemmissa rakennuskannoissa noin 20 %. Kuvassa 18 on molempien tietokantojen 1990-luvun näytteet vierekkäin.

Kun BeKo:sta erotellaan 1990-luvun näytteet, ovat jakaumat hyvin samanlaisia (kuva 18). Yli 3 mm/a^{0,5} karbonatisoituvien näytteiden osuus on huomattavasti suurempi BeKo-tietokannassa. Erotellussa datassa näytteitä on 106 eli otanta on lähes samankokoinen vertailtavissa aineistoissa. Köliön (2011, s. 22) mukaan tiililaattapinta on 1980- ja 1990-lukujen hallitseva julkisivupintatyyppi BeKo-tietokannassa, joten tietokannan kaikki näytteet ovat lähes samalta aikakaudelta kuin tarkasteltavan aineiston.

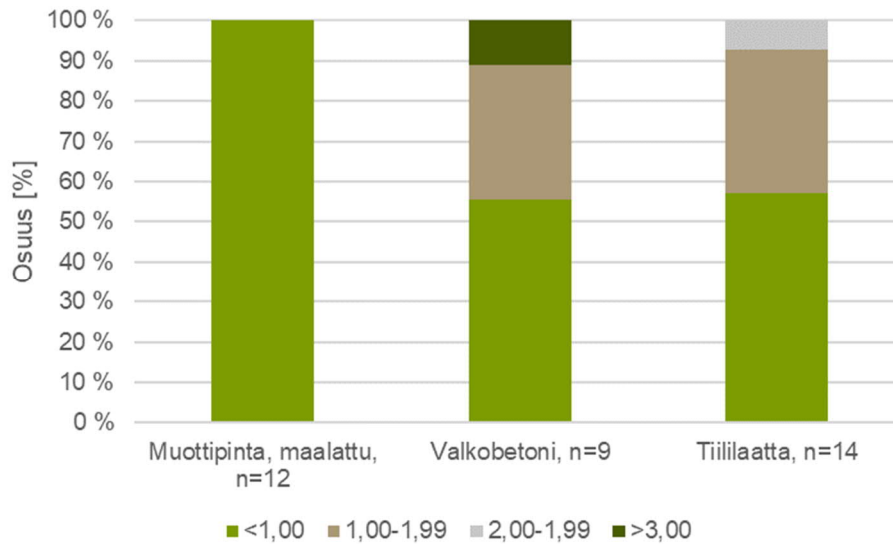
Kuvassa 19 on esitetty 2000-luvulla rakennettujen kohteiden karbonatisoitumiskerroinjakaumat. Julkisivutyyppejä oli vain maalattu muottipinta, valkobetoni sekä tiililaattapinta. Kohteet ovat valmistuneet 2000–2003.

Kuva 19. 2000-luvulla rakennettujen julkisivujen karbonatisoitumiskerroinjakaumat.

2000-luvun aineistosta ei voida tehdä systemaattista tarkastelua, sillä näytemäärä on hyvin pieni. Karbonatisoituminen on edennyt pääosin hitaasti.

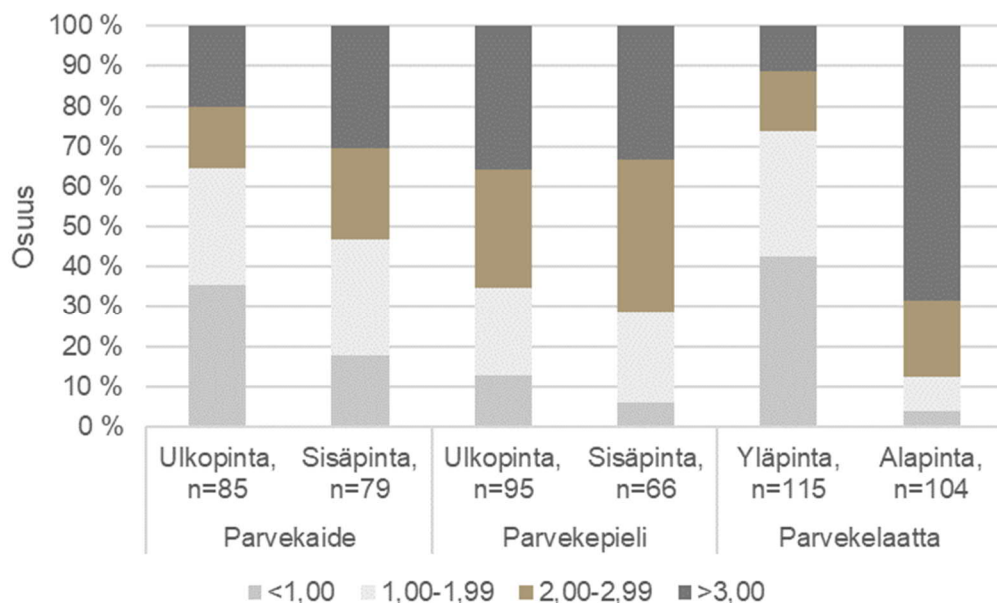
Kuvassa 21 on esitetty 1985–1989 välillä rakennettujen parvekkeiden karbonatsoitumisjakauma parvekekaiteiden ja -pielien ulko- ja sisäpinnalle sekä parvekelaatan ylä- ja alapinnalle.

Kuva 21. Parvekeosien karbonatsoitumisnopeusjakauma 1985–1989 rakennetuissa parvekkeissa.

Vertailtaessa kuvan 21 tuloksia 1990-luvun parvekkeiden karbonatsoitumisjakaumaan, on karbonatsoituminen hidastunut selkeästi 90-luvulla. Hitaan karbonatsoitumisen osuus on kasvanut kaikilla osilla ja pinnoilla noin 10 prosenttiyksikköä ja nopea karbonatsoituminen vähentynyt saman verran. Poikkeuksen tähän trendiin tuo parvekelaatan

alapinta. Hitaan karbonatisoitumisen osuus ei ole juuri noussut. Sen sijaan nopean karbonatisoitumisen osuus on laskenut 30 prosenttiyksikköä ja kertoimien 1,00–2,99 osuudet kasvaneet.

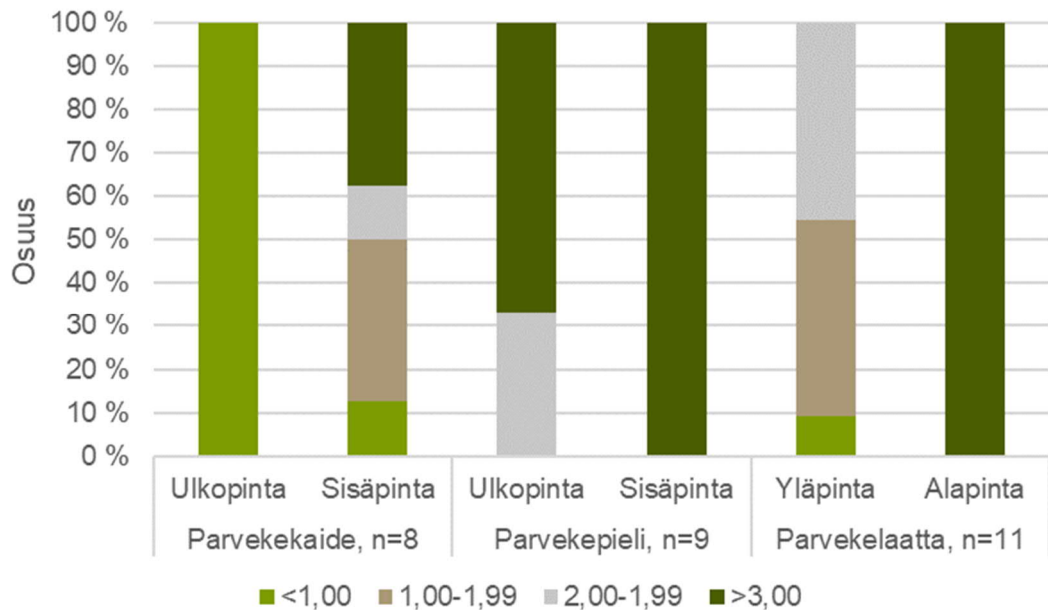
Kuvassa 22 on esitetty parvekekaiteiden ja -pielien karbonatisoitumiskerroinjakauma ulko- ja sisäpinnalla sekä parvekelaatan jakauma ala- ja yläpinnalle 2000-luvulla rakennetuille parvekkeille.

Kuva 22. Parvekeosien karbonatisoitumiskerroinjakauma pinnoittain 2000-luvun rakennuskannassa.

Kuvasta 22 nähtävät tulokset eivät anna luotettavaa tulosta karbonatisoitumisen etenemisnopeudesta. Näyttemäärä on hyvin pieni.

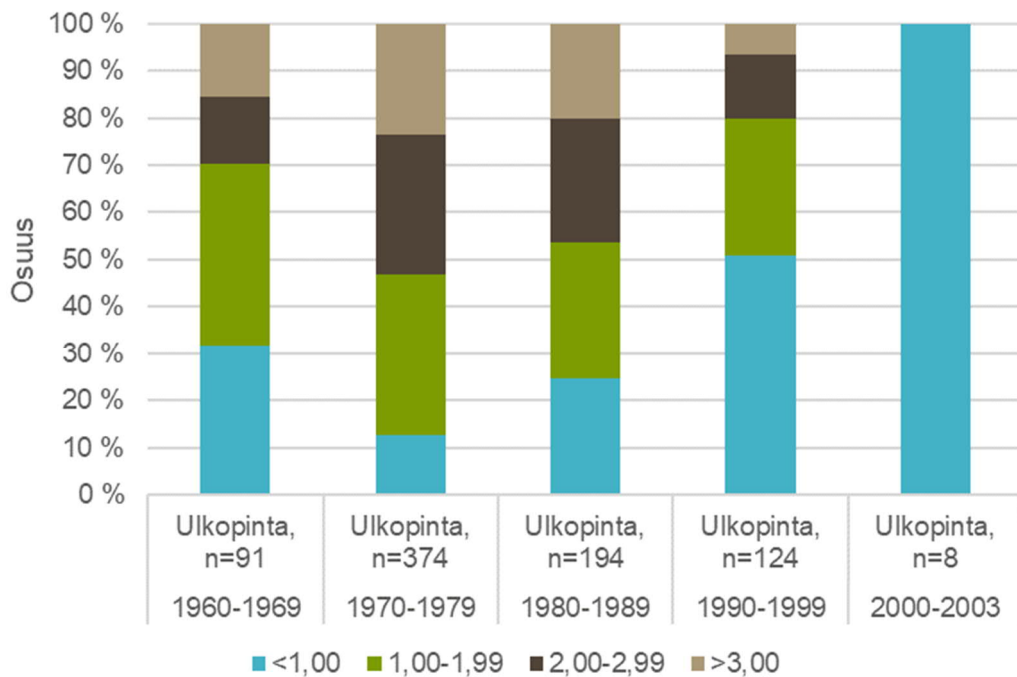
Kuvassa 23 on esitetty parvekekaiteiden ulkopinnan karbonatisoitumisnopeusjakauma. Ulkopinta on alttiina sateelle, joten sen tarkastelu on oleellisempaa raudoituksen aktiivisen korroosion kannalta kuin sisäpinnan tarkastelu. 1960–1989 vuosien kertoimet on saatu BeKo-tietokannasta, 1990-luvun kertoimet on yhdistetty BeKo:sta sekä aineistosta ja 2000-luvun kertoimet on saatu aineistosta.

Kuva 23. Karbonatisoitumisjakauma eri vuosikymmeninä parvekekaiteiden ulkopinnalla.

Kuten kuvasta 23 huomataan, on karbonatisoituminen hidastunut 1970-luvulta eteenpäin. Hitaan karbonatisoitumisen ($k < 1$) osuus on kasvanut ja vastaavasti nopean karbonatisoitumisen ($k > 3$) osuus on pienentynyt jokaisella vuosikymmenellä. 2000-luvun näytteitä on liian vähän, jotta saataisiin käsitys, onko karbonatisoituminen hidastunut entisestään. Erot 1960- ja 1970-lukujen välillä johtuvat todennäköisesti betonin lujuusluokasta ja sitä kautta karbonatisoituvan aineen määrästä, v/s-suhteesta sekä 1960-luvun karkeammasta sementistä.

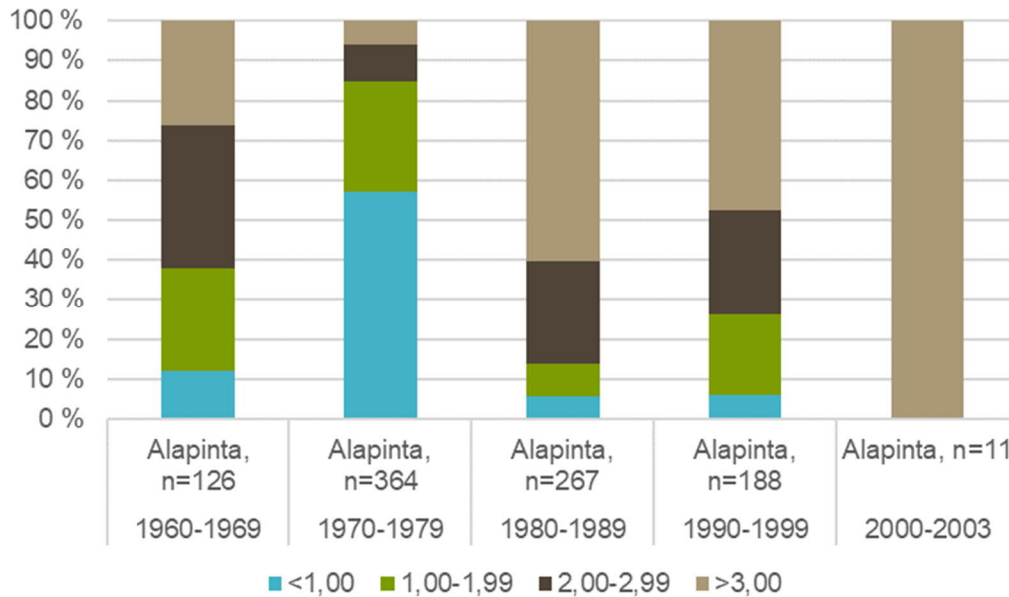
Kuvassa 25 on esitetty parvekelaattojen alapinnan karbonatisoitumisjakaumat eri vuosikymmenillä. Laatan alapinta on paremmin vertailtavissa eri vuosikymmeninä, sillä 1990-luvulla parvekelasitus on yleistynyt, jolloin parvekelaattojen yläpinnan rasisolosuhteet ovat muuttuneet. Data on kerätty kuten muillekin parvekeosille.

Kuva 25. Karbonatisoitumisjakauma eri vuosikymmeninä parvekelaattojen alapinnalle.

Kuvasta 25 nähdään, että parvekelaattojen alapinnan karbonatisoitumisnopeusjakoumassa on todella suuria eroja vuosikymmenien välillä ja trendiä parempaan tai huonompaan suuntaan ei ole havaittavissa. 1970-luvulla hidasta karbonatisoitumista on jopa 55 % ja nopeaa vain noin 5 %. Kuitenkin 1980-luvulla tilanne on huonontunut merkittävästi ja jakauma on kääntynyt päinvastaiseksi. 2000-luvun näytteitä on taas hyvin vähän.

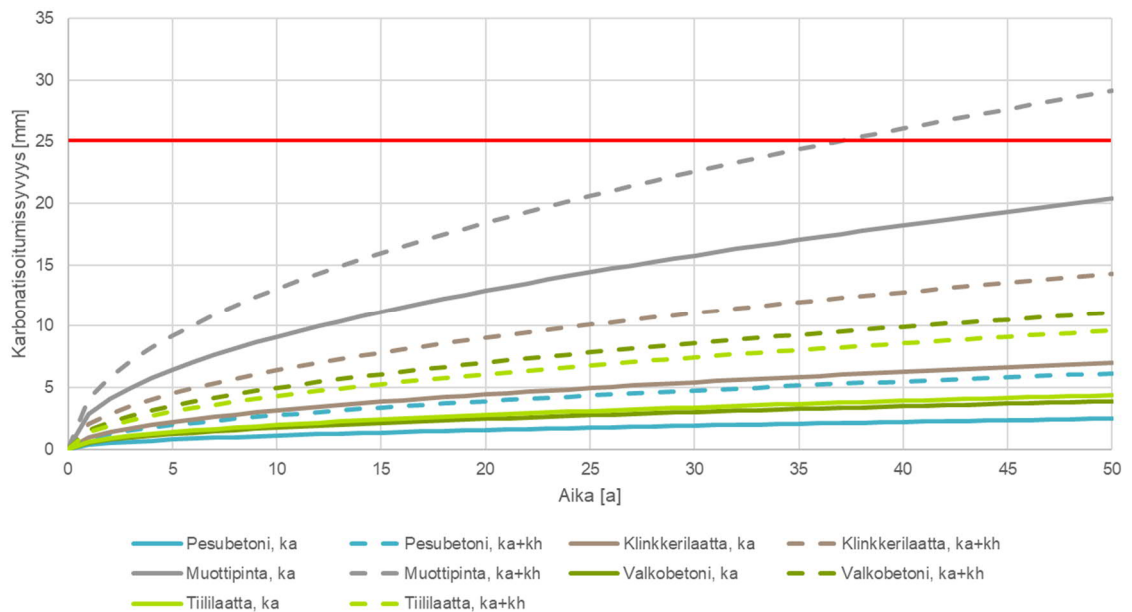
Kuvassa 28 on esitetty julkisivupintatyyppien karbonatisoitumissyvyys ajan funktiona. Laskelmat on esitetty sekä karbonatisoitumisnopeuden keskiarvolla, että yhdistetyllä keskiarvolla ja -hajonnalla.

Kuva 28. Karbonatisoitumissyvyys ajan funktiona 1990-luvun julkisivuilla.

Kuten kuvasta 28 voidaan havaita, vain maalatulla muottipintaisella julkisivulla karbonatisoitumisrintama saavuttaa peitepaksuusvyöhykkeen 25 mm 50 vuoden ajanjaksolla. Tämäkin saavutetaan vain yhdistetyllä keskiarvon ja -hajonnan k-kertoimella. Yhdistetyllä keskiarvolla ja -hajonnalla viitataan pahimpaan mahdolliseen tapaukseen, eli nopeimpaan karbonatisoitumisen etenemiseen tässä aineistossa. Se on saatu lisäämällä keskihajonta karbonatisoitumisen etenemisen keskiarvoon. Raudoitteet saavutetaan noin 37 vuoden iässä. Köliö et al. (2014) ovat tarkastelleet aktiivisen korroosion pituutta ja se vaihtelee olosuhteiden mukaan. Olemassa olevista rakennuksista tehtyjen tarkastelujen perusteella se vaihtelee noin 20–40 vuoden välillä. Täten 50 vuoden todellinen käyttöikä saavutetaan helposti kaikilla julkisivutyypeillä.

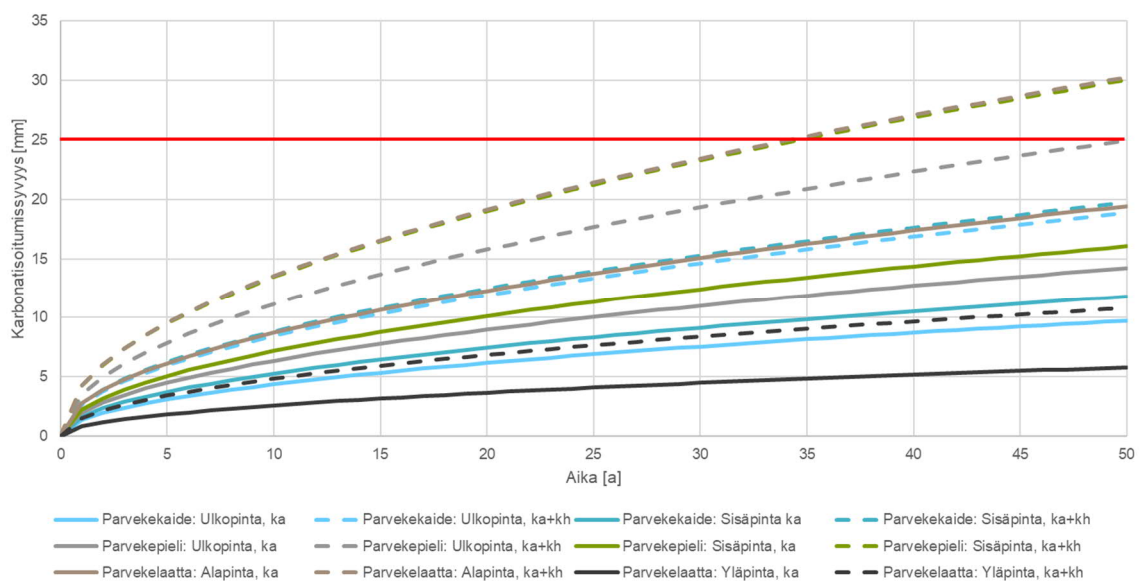
Kuvassa 29 on esitetty parvekekaiteiden, -pielien ja -laattojen karbonatisoitumissyvyudet ajan funktiona. Lisäksi on eroteltu sisä- ja ulkopinnat erikseen kaiteille ja pielille sekä alaja yläpinta laatoille. Kuvassa on esitetty tulokset karbonatisoitumisnopeuden keskiarvolle sekä yhdistetylle keskiarvolle ja -hajonnalle.

Kuva 29. Parvekeosien karbonatisoitumissyvytydet ajan funktiona 1990-luvun rakennuskannassa.

Kuvasta 29 havaitaan, että 25 mm karbonatisoitumissyvyys saavutetaan 50 vuoden aikana vain parvekeosien kuvaajilla, joissa on yhdistettynä keskiarvo ja keskihajonta. Noin 34 vuoden jälkeen 25 mm karbonatisoitumissyvyys saavutetaan parvekepielen sisäpinnalla ja parvekelaatan alapinnalla. 50 vuodessa myös parvekepielen ulkopinnan karbonatisoituminen saavuttaa 25 mm.

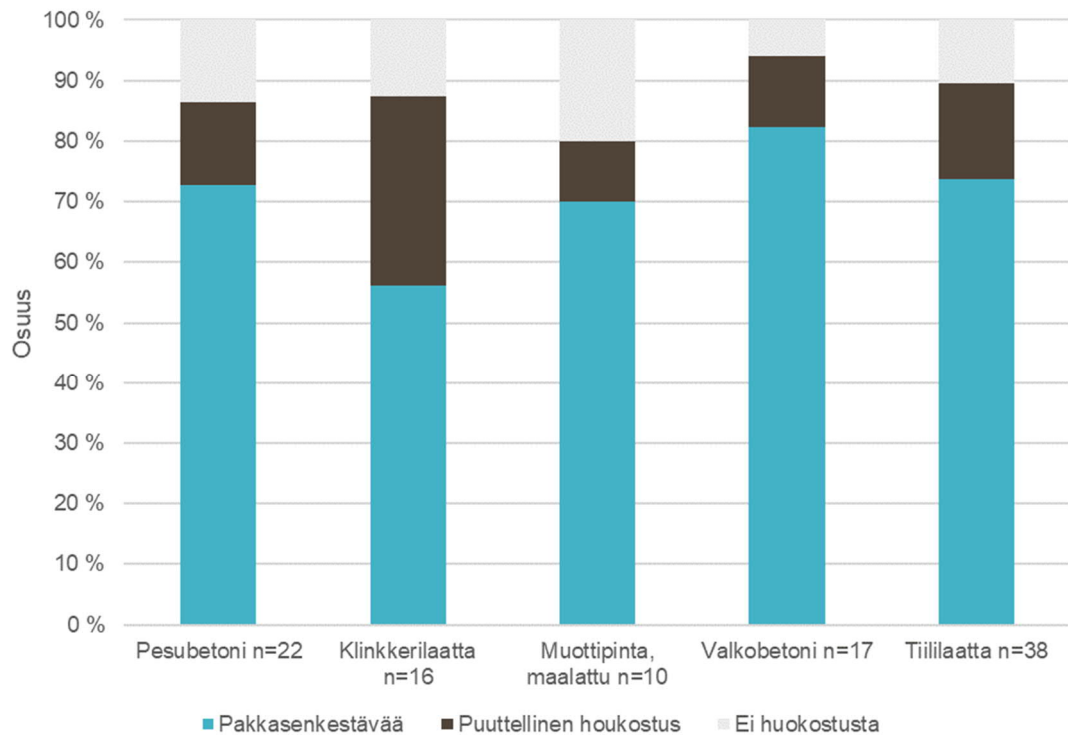
Kuvassa 32 on esitetty pakkasenkestävyys eri julkisivupinnoille. Pakkasenkestävyys on arvioitu ohuthieistä tarkastelemalla huokostuksen määrää, kokoa ja etäisyyttä toisiinsa.

Kuva 32. Betonin pakkasenkestävyys ilmahuokostuksen riittävyyden mukaan 1990-luvun rakennuskannassa.

Kuten kuvasta 32 nähdään, suurin osa betonista on pakkasenkestävää pintatyyppistä riippumatta. Muottipintaisella julkisivutyypillä näyttäisi olevan eniten pakkasenkestämätöntä betonia, mutta näytteitä on vain 10, joten luotettavia päätelmiä ei voida tehdä. Klinkkerilaattapinnalla taas vaikuttaisi olevan eniten puutteellista huokostusta.

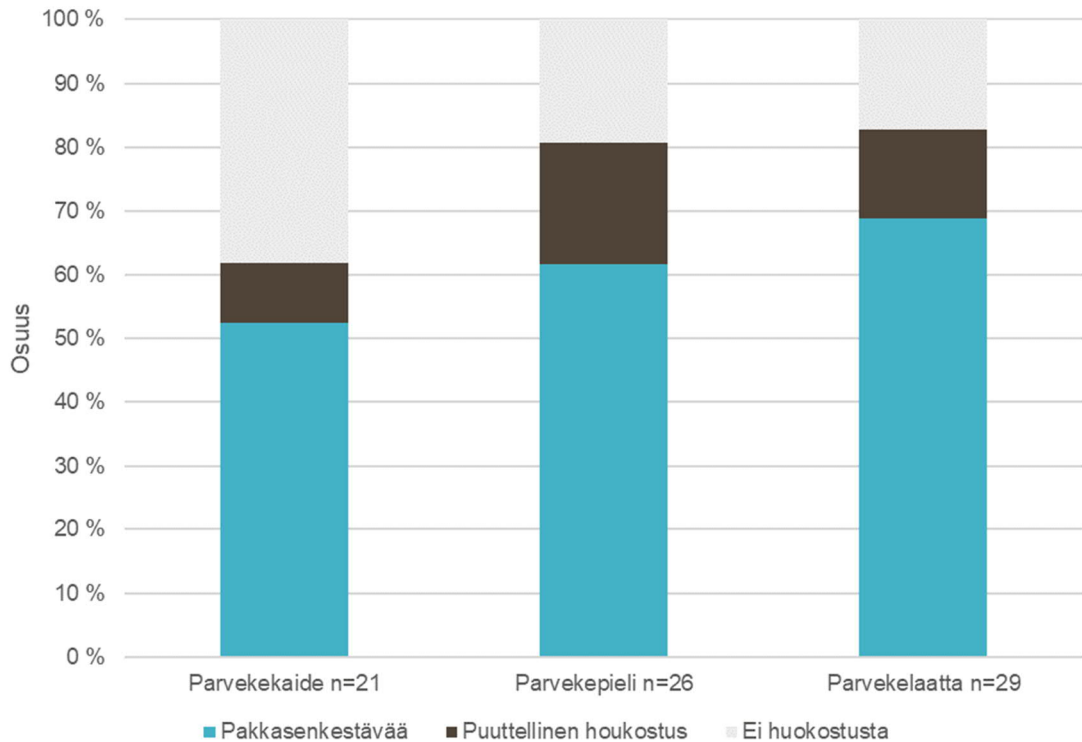
Kuvassa 33 on esitetty parvekekaiteiden, -pielien sekä -laattojen pakkasenkestävyys huokostuksen määrän, koon ja keskinäisen etäisyyden perusteella.

Kuva 33. Parvekeosien pakkasenkestävyys 1990-luvulla rakennetuissa parvekkeissa.

Kuten kuvasta 33 nähdään parvekelaattojen huokostus pakkasenkestävyyden edistämiseksi on onnistunut paremmin kuin muiden rakenneosien. Näyttemäärä on kuitenkin suhteellisen alhainen. Suurimmaksi osaksi huokostus on onnistunutta, ja puutteellista eli alun perin riittämätöntä tai epäonnistunutta huokostusta on 10–20 % rakenneosasta riippuen.

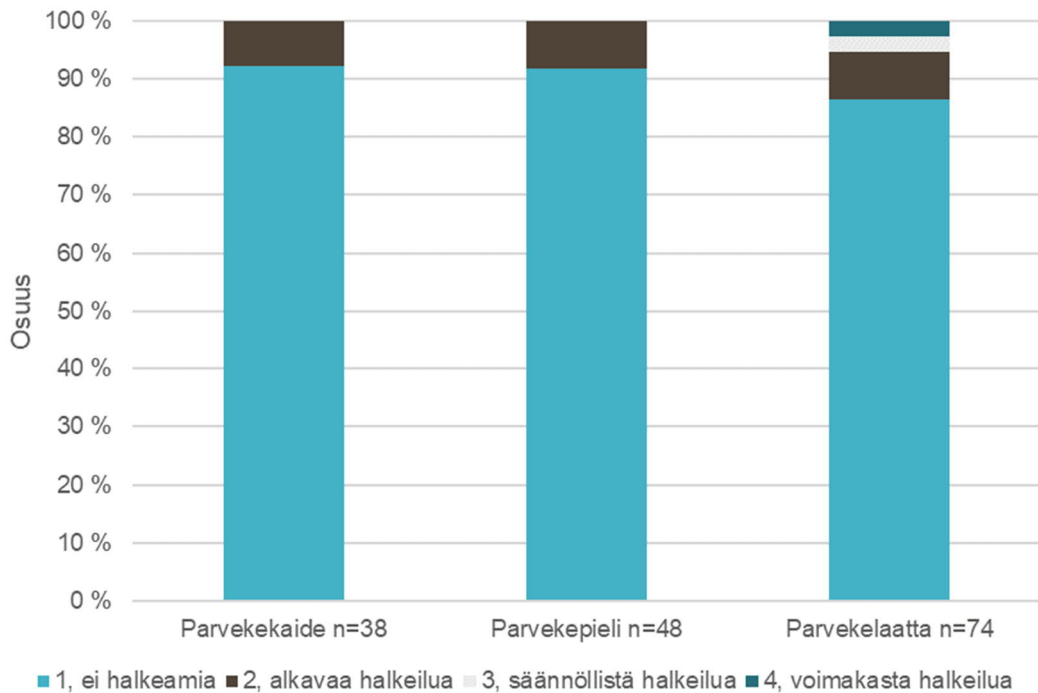
Kuva 37. BeKo-tietokannan parvekeosien pakkasrapautumisaste neljäportaisella asteikolla ilmaistuna 1990-luvun rakennuksissa.

Kuvan 37 mukaisesti vain parvekelaatoilla pakkasrapautumisaste viittaa merkittävämpään rapautumiseen. Kuvien 36 ja 37 erot johtuvat pienistä näytemääristä ja yleisesti voidaan tulkita, että noin 10 %:lla parvekeosista on merkkejä alkaneesta rapautumisesta.

Kun vertaillaan BeKo-tietokannan 1990-luvun parvekkeiden pakkasrapautumisastetta tähän aineistoon, saadaan samansuuntaisia tuloksia (kuva 37). Kuvista 36 ja 37 nähdään, että suurin osa parvekeosista on pakkasrapautumattomia.
