UNIVERSIDADE FEDERAL DE SANTA CATARINA
CAMPUS FLORIANÓPOLIS
DEPARTAMENTO DE ENGENHARIA CIVIL
CURSO DE ENGENHARIA CIVIL

**CUSTOS PÓS-ENTREGA: ESTUDO DE CASOS EM EMPREENDIMENTOS DE
ALTO PADRÃO NA REGIÃO METROPOLITANA DE FLORIANÓPOLIS**

Trabalho de Conclusão do Curso de Graduação em Engenharia Civil do Centro Tecnológico da Universidade Federal de Santa Catarina como requisito para obtenção do título de Bacharel em Engenharia Civil.

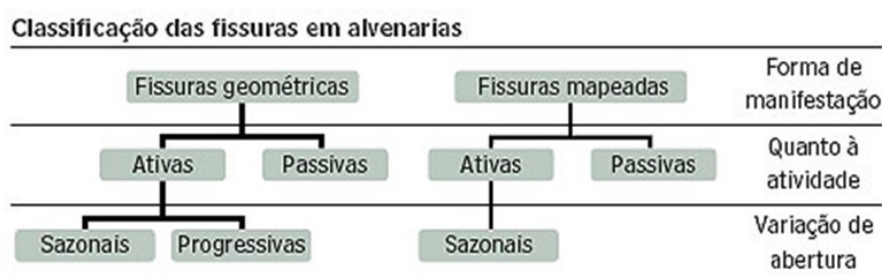
Figura 02 - Classificação das fissuras em alvenarias

Este tipo de manifestação patológica pode se apresentar de duas maneiras, como indica a figura 02, sendo geométrica, ilustrada na figura 03, ou mapeada, exposta na figura 04. Segundo Corsini (2010), as fissuras geométricas, ou isoladas, estão presentes tanto nos elementos da alvenaria (blocos e tijolos) assim como em suas juntas de assentamento. Já as fissuras mapeadas, ou disseminadas, podem ter origem devido à retração das argamassas, ao excesso de finos no traço ou ao excesso de desempenamento. No geral, estas possuem formato de "mapa" e, frequentemente, são aberturas superficiais. As fissuras podem acontecer de maneira ativa, subdividindo-se em sazonais e progressivas, ou passiva. As ativas, ou ainda nomeadas de vivas, apresentam variações sensíveis de abertura e fechamento, sendo as sazonais em decorrência às alterações térmicas, estas, porém, não resultam em riscos reais à estrutura, já as progressivas tendem aumentar seu tamanho no decorrer do tempo, representando perigo no tocante à vida útil da construção.

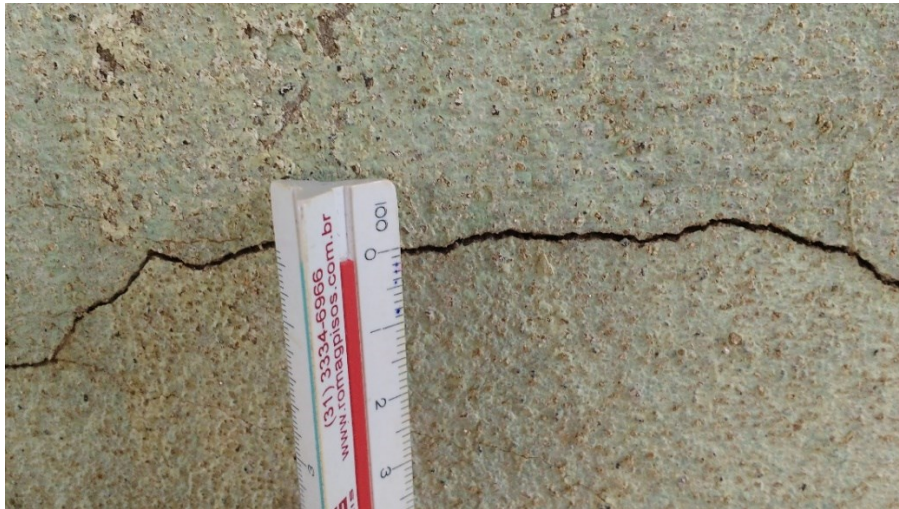
Figura 05 - Trinca

Quando um sistema ou objeto está dividido em duas partes, a divisão que está presente nele é definido como trinca. De acordo com Santos (2013), a abertura de uma trinca está além da camada de revestimento, podendo levar à instabilidade da estrutura interna, devido a caracterizar o rompimento dos elementos. Como já mencionado, variam sua espessura entre 0,5 mm e 1,0 mm.

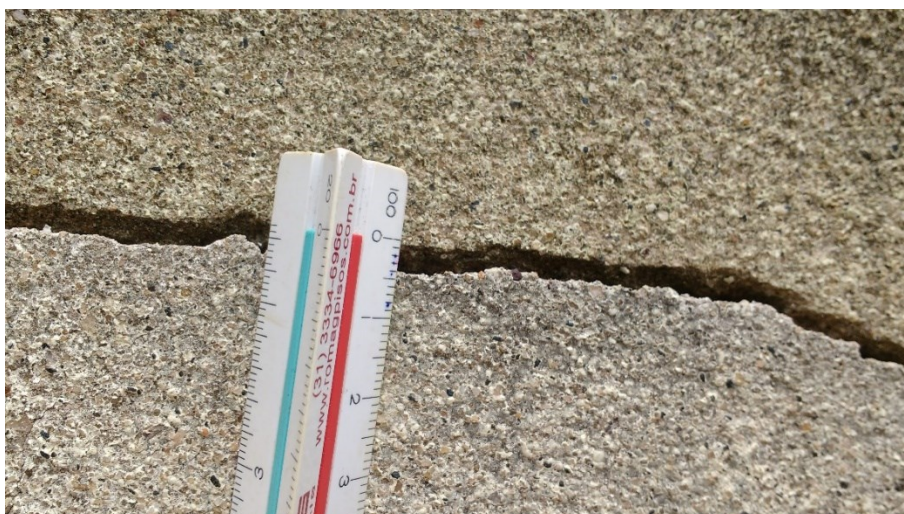
Figura 06 - Rachadura

Possui como principal causa a falta de resistência, do material utilizado, às tensões atuantes sobre este e influências internas e externas sobre ele atuantes. É o tipo de fissura com maior gravidade, podendo impossibilitar o uso da edificação em questão, em decorrência de sua espessura de abertura mais elevada. Conforme Santos (2013), apresenta espessura acima de 3 mm, onde se faz possível a passagem de luz, vento e água.

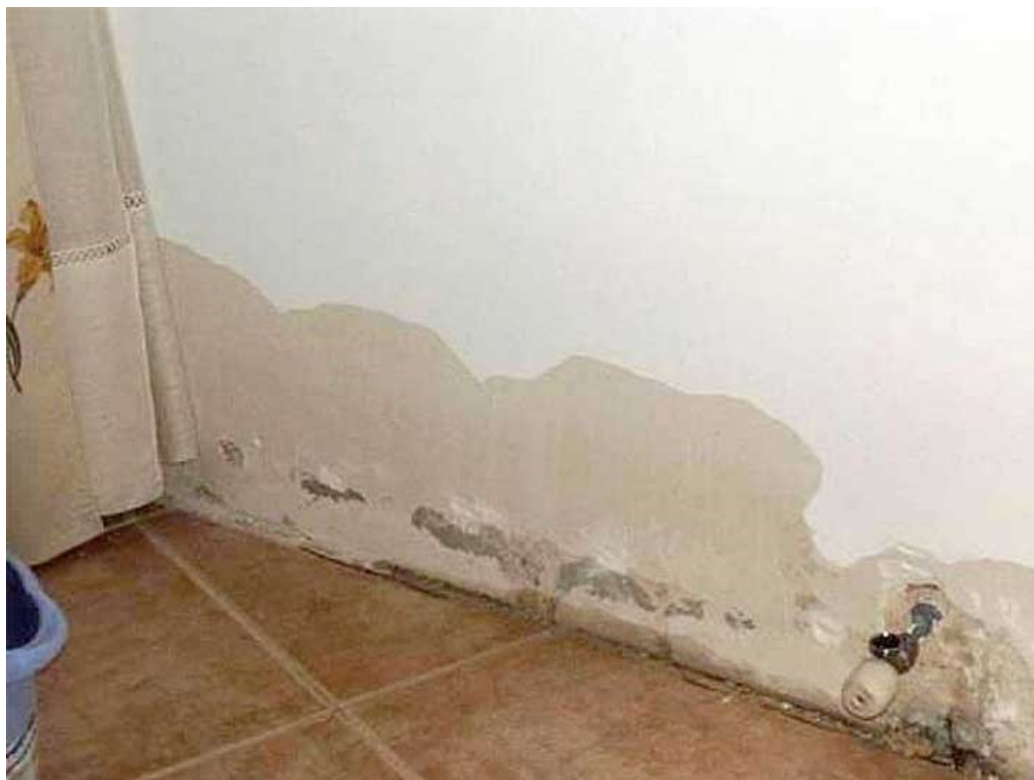
Figura 08 - Mancha por capilaridade

O índice de umidade do solo em que a estrutura da edificação está localizada, a não existência de componentes estruturais que inibam a chegada da umidade ou o uso de materiais porosos que possuem canais capilares por onde a água percola para dentro da edificação, como blocos cerâmicos, argamassas, concreto ou madeiras, são aspectos que tem como consequência a umidade por capilaridade em baldrames dos empreendimentos. Este tipo de umidade pode ser notado nas regiões inferiores da edificação, devido à percolação de umidade do solo pelas fundações, como é ilustrado na figura 08.

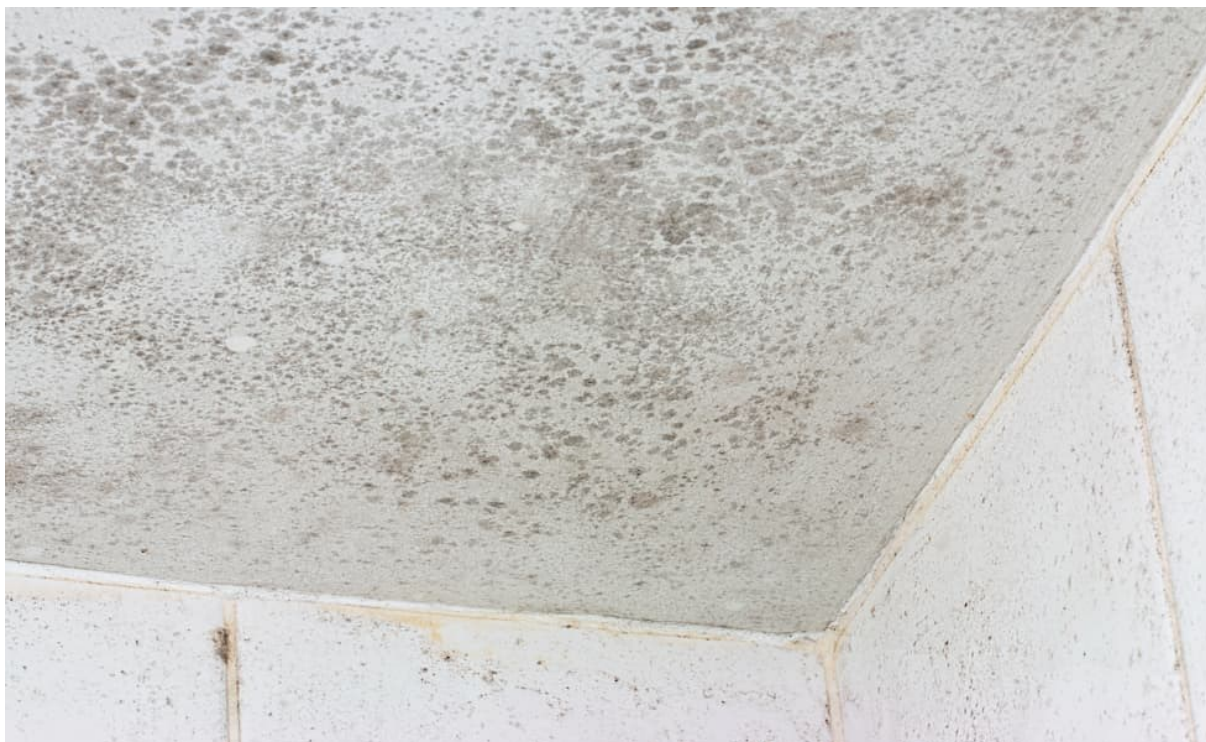
Figura 09 - Manchas por condensação de vapor d'água

Em situações as quais a umidade decorre da condensação, acontece devido à está ação sobre o vapor d'água localizado na superfície de um elemento construtivo. Os principais ambientes em que é possível presenciar esta manifestação patológica são os banheiros, saunas e frigoríficos. Este caso diferencia-se dos demais anteriores devido à umidade estar na superfície e não infiltrada nos elementos construtivos.

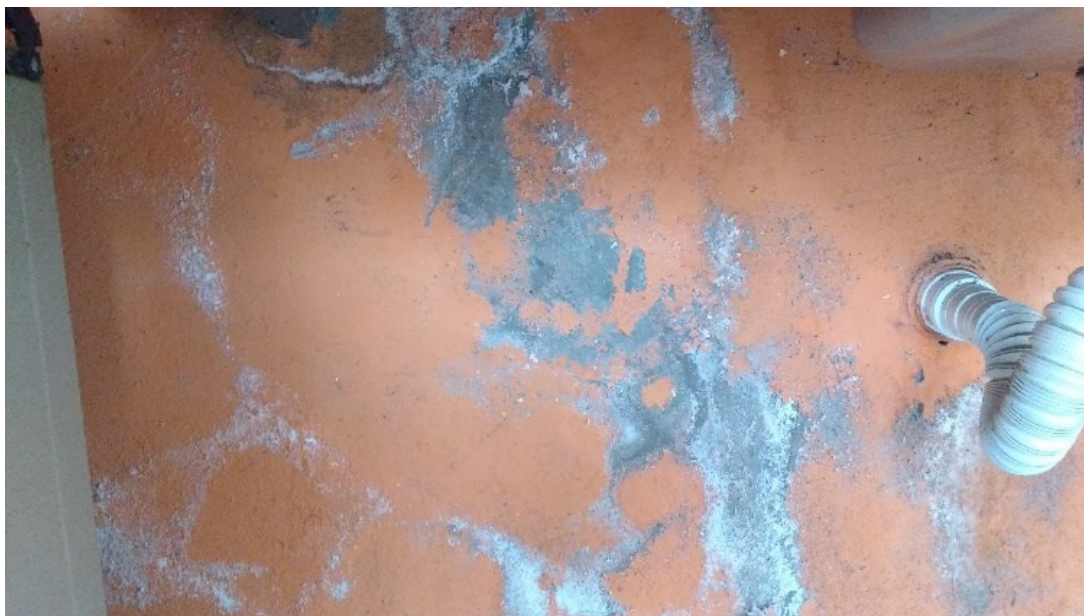
Figura 10 - Eflorescência na edificação

Eflorescências são formações de sais, os quais foram conduzidos pela umidade local e surgem com aspecto de mancha com coloração clara. De acordo com os sais presentes e suas concentrações, as eflorescências podem acarretar danos profundos à estrutura. As principais circunstâncias que provocam essa manifestação patológica são a presença de umidade ou água no local, a pressão hidrostática a qual resulta no movimento da solução e a existência de quantidades suficientes de sal solúvel nos materiais utilizados na edificação. Esses três fatores necessitam ocorrer simultaneamente para que venham a desencadear eflorescências, como na figura 10.

Na ocasião em que a umidade do interior da alvenaria percola através do reboco e alcança a superfície da parede, essa carrega com si os sais que ficam recristalizados na face da parede após a evaporação da água. Essas eflorescências não causam danos severos à estrutura, apenas estéticos, no entanto, são um indício de que existem sais e umidade os quais um dia virão a ocasionar degradação do reboco e criptoflorescência, fenômeno caracterizado pela cristalização de sais no interior de elementos construtivos que futuramente criam aderência ao plano interno destes, aumentando de tamanho e ocasionando a desagregação dos materiais.

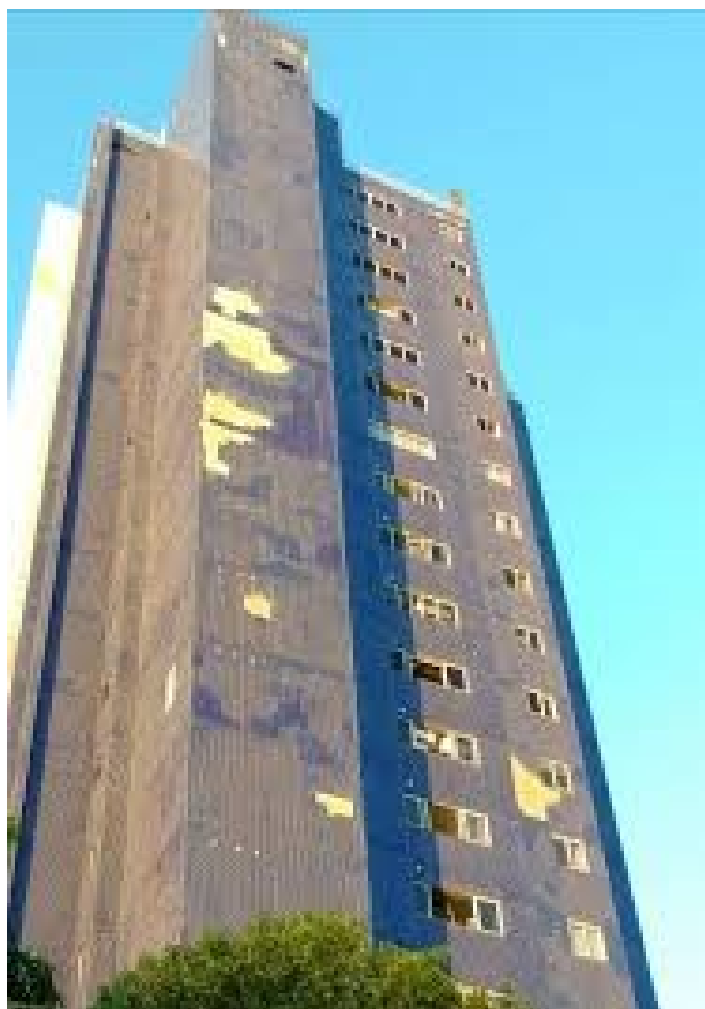
Figura 11 - Deslocamento de revestimento cerâmico na fachada de uma edificação

A figura 11 representa o deslocamento de diversos azulejos cerâmicos na fachada de um empreendimento, tendo uma ou mais causas citadas acima como fatores desencadeantes para que isto ocorresse.

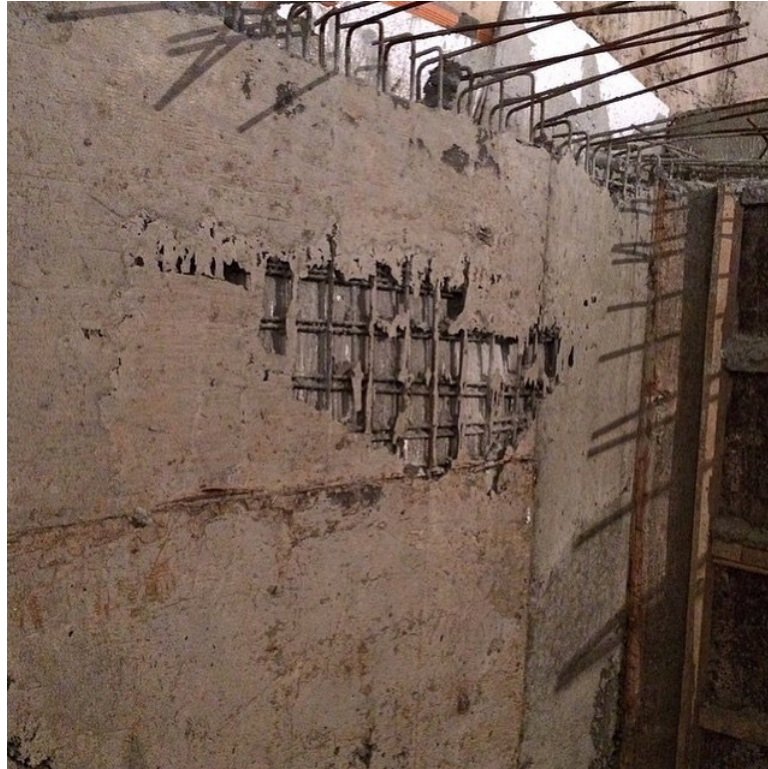
Figura 12 - Bicheira, ou broca, em estrutura de concreto armado

Estes vazios em elementos de concreto, chamados também de bicheiras ou brocas, acarretam na perda de resistência destes elementos, podendo chegar ao ponto que entre em colapso. Como já citado, as origens deste problema estão relacionadas a falhas no lançamento e adensamento do concreto ou então por equívoco no detalhamento da armadura, sendo elas muito próximas o que impede que o vibrador chegue em certos pontos para adensar corretamente a pasta de concreto.

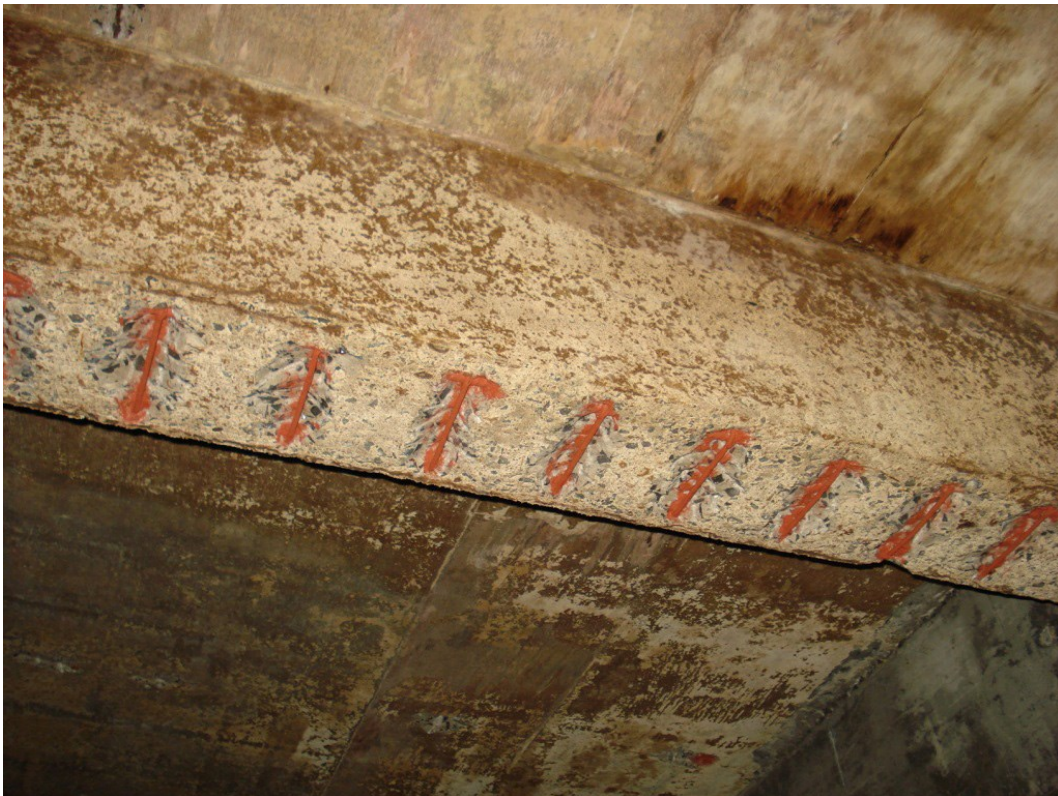
Figura 13 - Cobrimento insuficiente em viga

O cobrimento protege a armadura das adversidades presentes do local onde a estrutura de concreto armado se encontra e deve ser tanto maior quanto for a agressividade ambiental. A tabela 03 representa o cobrimento mínimo indicado pela NBR 6118:2014 “Projetos de Estruturas de Concreto – Procedimento” de acordo com o grau de agressividade que o ambiente apresenta. Enquanto que a figura 13 apresenta um caso de insuficiência de cobrimento na parte inferior de uma viga.

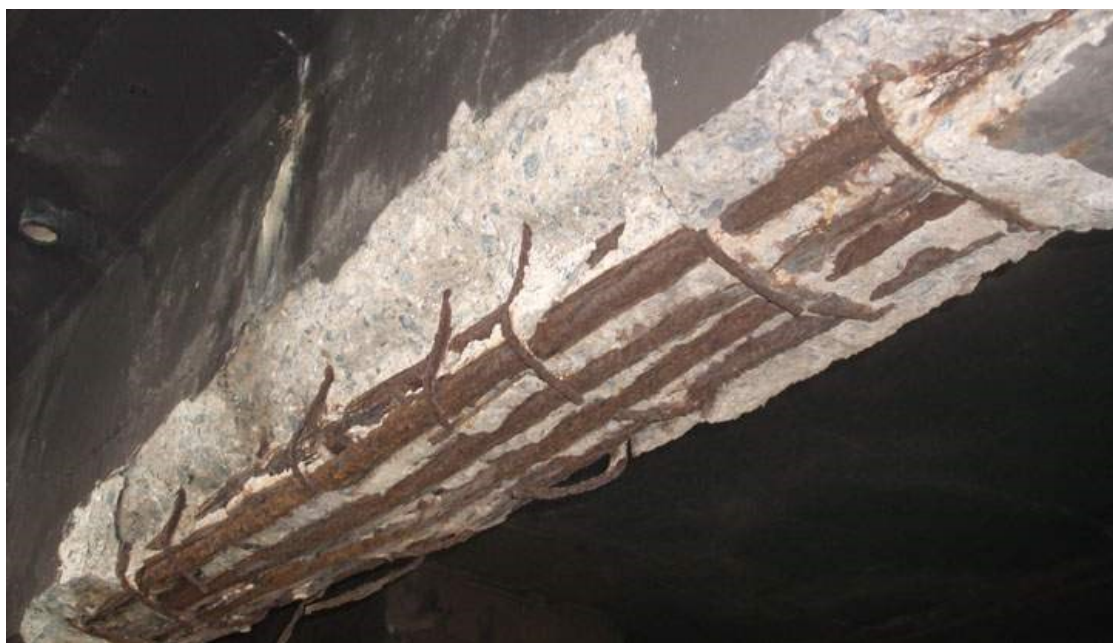
Figura 14 - Corrosão da armadura de uma viga

Por último, deve-se ressaltar o destacamento do concreto como aspecto para gerar a corrosão das armaduras. Devido ao erro no lançamento, vibração do concreto ou até na relação água e cimento, a massa homogênea, que deveria se formar, deixa de existir, tendo os agregados graúdos separados do restante da pasta e, portanto, perdendo sua resistência e aderência, levando ao seu destacamento. Outro fator é o engano na relação água e cimento, não alcançando a resistência desejada e no momento em que há solicitações na estrutura, esta tem a possibilidade de romper lentamente ou de forma inesperada. A figura 14 exibe um caso de corrosão de armadura de aço, podendo-se observar, neste caso, o destacamento do concreto de uma viga, deixando exposta a armadura positiva desta.

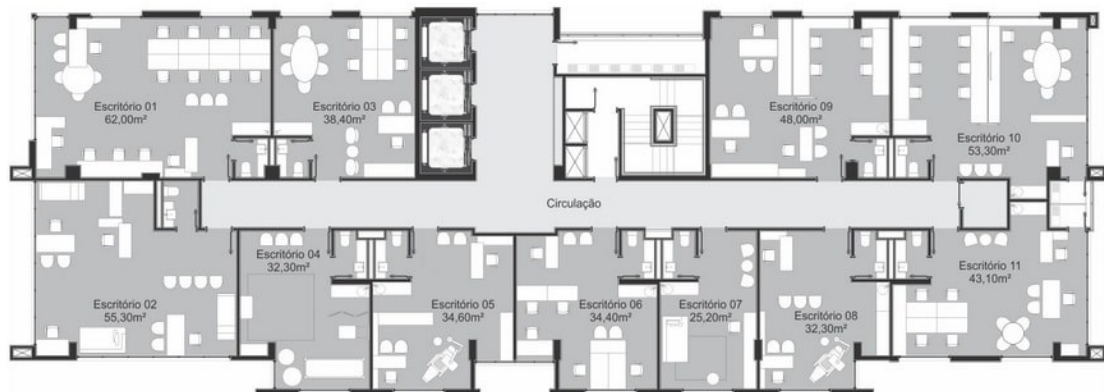
Figura 17 - Planta baixa do 1º ao 6º pavimento

O empreendimento comercial, por sua vez, localizado no município de São José/SC, também apresenta alto padrão de acabamento e possui dez pavimentos com um total de noventa e nove salas que variam de tamanho entre 47,50 (quarenta e sete vírgula cinquenta) e 372,40 (trezentos e setenta e dois vírgula quarenta) metros quadrados, sendo algumas delas duplex, no nono pavimento. A obra foi finalizada e o empreendimento entregue em junho de 2019, abrangendo 9.691,62 metros quadrados de área construída. Abaixo, é ilustrada, pela figura 17, a planta baixa do pavimento tipo do primeiro ao sexto pavimento e em seguida, pela figura 18, a planta baixa do décimo pavimento onde se localizam as salas duplex.

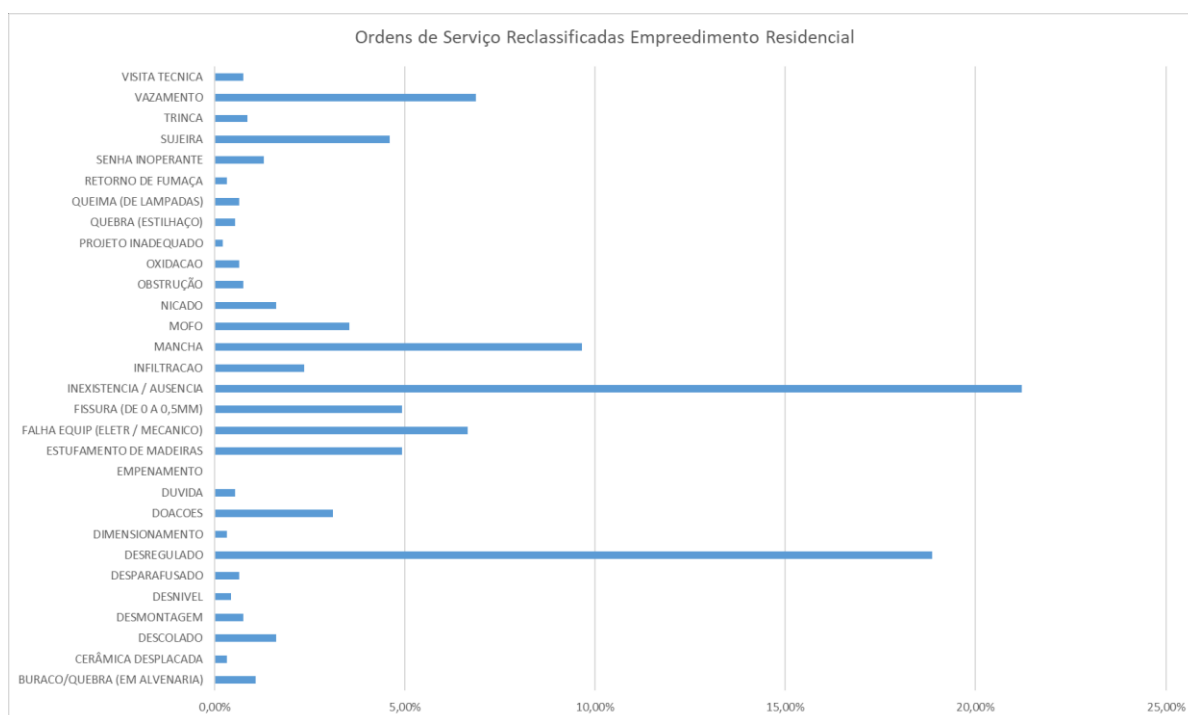
Gráfico 01 - Frequência de problemas no empreendimento residencial

Neste caso, foram contabilizados um total de 933 (novecentas e trinta e três) ordens de serviço executadas, obtendo uma média aproximada de 30 (trinta) chamados por mês dentro do período de análise, ou então aproximadamente 10 (dez) chamados por apartamento.

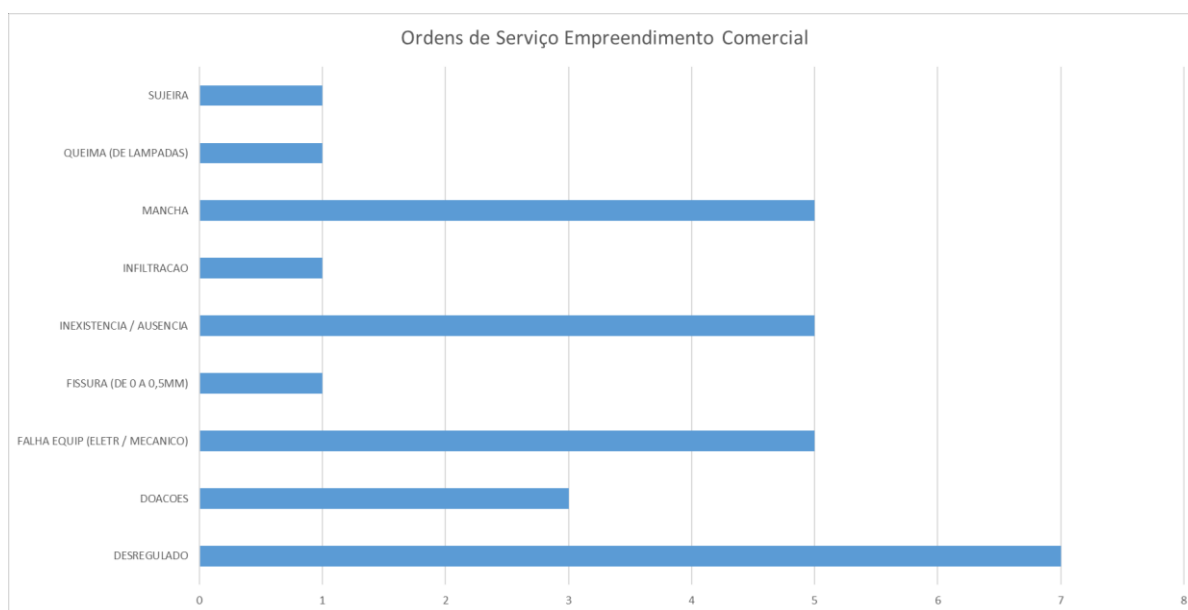
Gráfico 02 - Frequência de problemas no empreendimento comercial

Devido ao empreendimento ser recente, ao se realizar a análise da classificação feita anteriormente pela construtora, possibilitou-se perceber que não é necessária uma reclassificação, visto que não existem ordens de serviço que poderiam ser encaixadas em outras categorias como aconteceu no empreendimento residencial.
