Väyläviraston julkaisu  
72/2022

## Optisten MD30-anturien kokeilu Mäntsälän urakassa

Talvikausi 2021–22

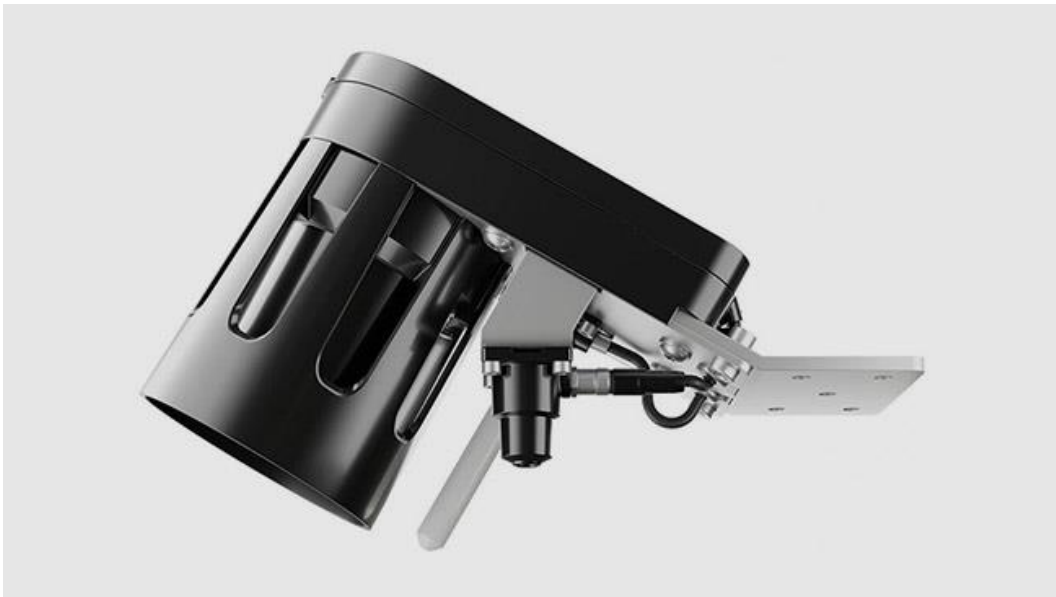
Vaisalan MD30 on optinen mobiili kelianturi (kuva 1). Se kiinnitetään yleensä ajoneuvon etu- tai takapäähän ja se on suunnattu kohti tienpintaa. Laite analysoi valon heijastuvuutta tienpinnasta ja päättelee sen perusteella tienpinnan kelin ja kitkan. Anturista on langaton yhteys ajoneuvon tuulilasin sisäpuolella olevaan puhelimeen. Puhelin vastaanottaa datan ja lähettää tiedot eteenpäin Vaisalan palvelimelle. Mittaustietoja on mahdollista tarkastella ajon aikana suoraan puhelimen näytöltä. Puhelin myös kuvaa tietä ja toimii siten kelikamerana. Myös tämä videokuva lähetetään Vaisalan palvelimelle, missä kuvamateriaali anonymisoidaan, eli siitä poistetaan tunnistettavat ihmiset ja rekisterinumerot.

*Kuva 1. Vaisalan MD30-anturi (Vaisala).*

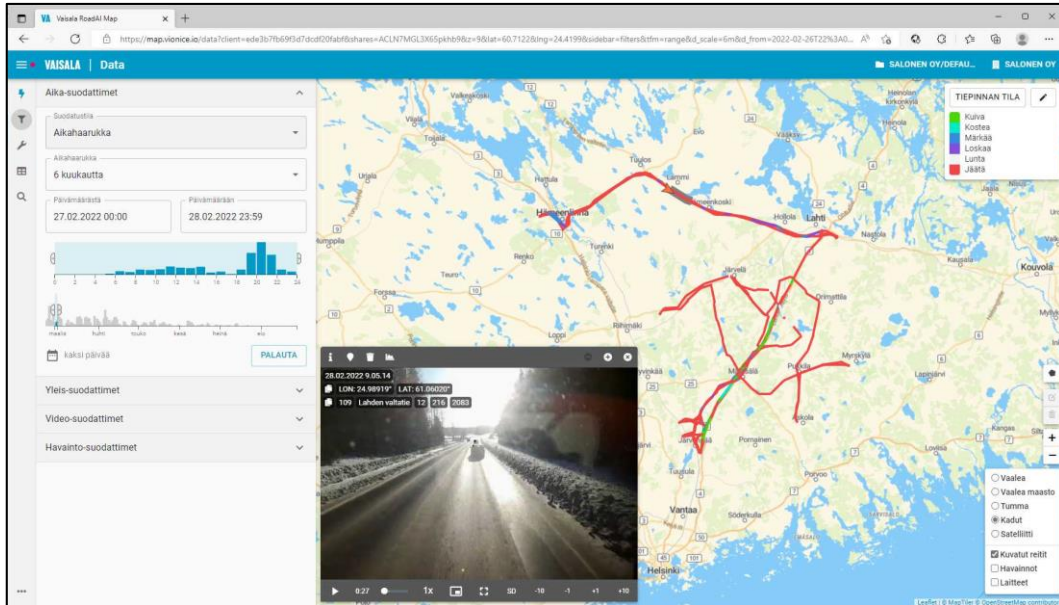
Sekä mittaustietoja että videokuvaa voidaan tarkastella lähes reaaliaikaisesti Vaisalan käyttöliittymästä. Kuvassa 2 on esimerkki käyttöliittymästä. Kuvan tapauksessa on valittu näytettäväksi 2 päivän mittaustiedot kartalla. Lisäksi kuvan tapauksessa on klikattu yhtä mittausosuutta kartalla, jolloin mittausosuuden videokuva on ilmestynyt näytölle.

Kuva 2. Vaisalan käyttöliittymä mittausaineiston tarkasteluun.

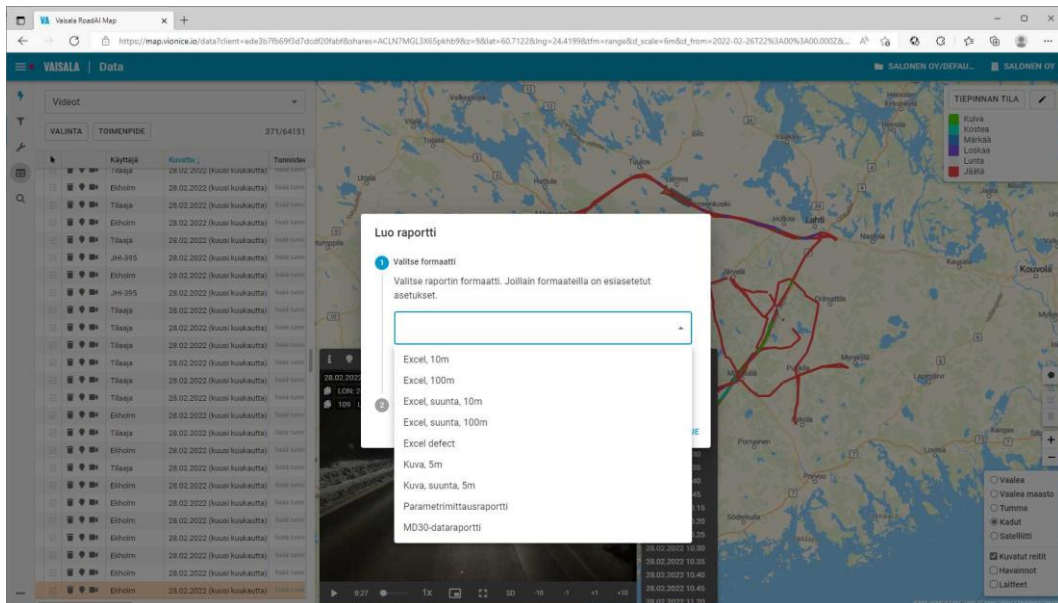
Yksityiskohtaisempaa tarkastelua varten mittausaineisto on mahdollista ladata omalle koneelle (kuva 3). Käyttöliittymä tarjoaa tätä varten erilaisia raporttimuotoja.

Kuva 3. Mittausraportin luominen.

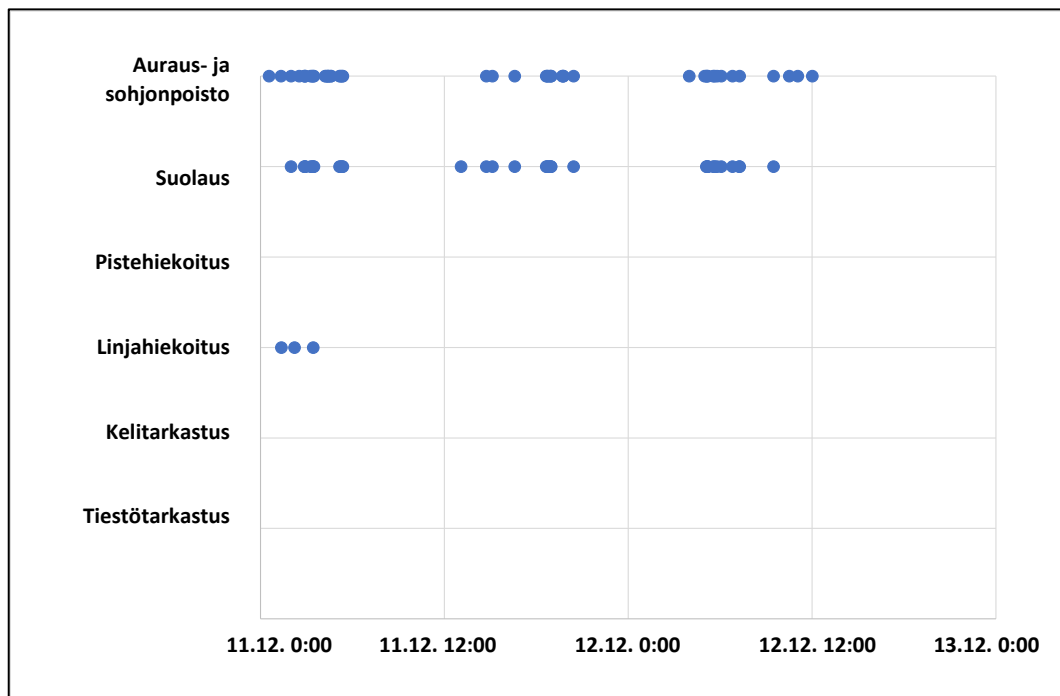
Harjan mukaan nelostien talvihoito on tässä tapauksessa vaatinut sekä runsasta aurausta että suolausta (kuva 12).

Kuva 12. Toimenpiteet Mäntsälän urakan nelostien osuudella 11.12.2022 0:00 – 13.12.2022 0:00.

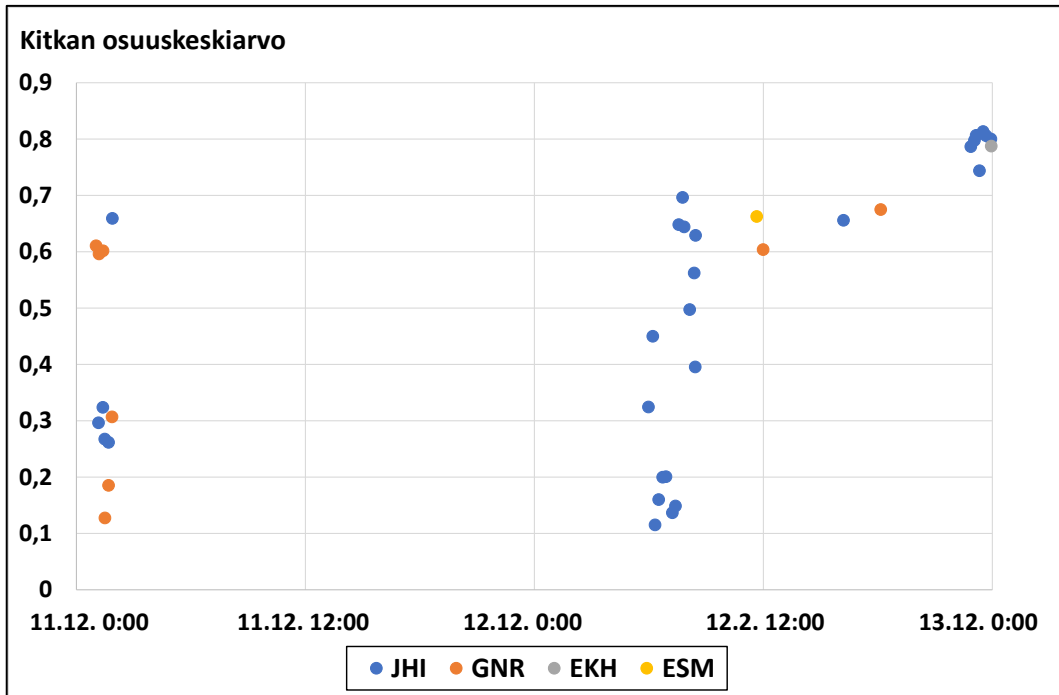
Kuvasta 13 näkyy kitkamittaustulosten suuri vaihtelu aamupäivällä 11.12 ja 12.12, mutta iltapäivän 12.12. mittaustulokset kertovat jo pitävästä kelistä. Nelostie on ajoneuvon JHI päävastuulla, mutta 11.12. myös GNR on mitä ilmeisimmin osallistunut myös hoitoon (kuva 14).

Kuva 13. Eri ajoneuvojen nelostien osuuskohtaiset kitkamittaustulokset 11.12.2022 ja 12.12.2022.

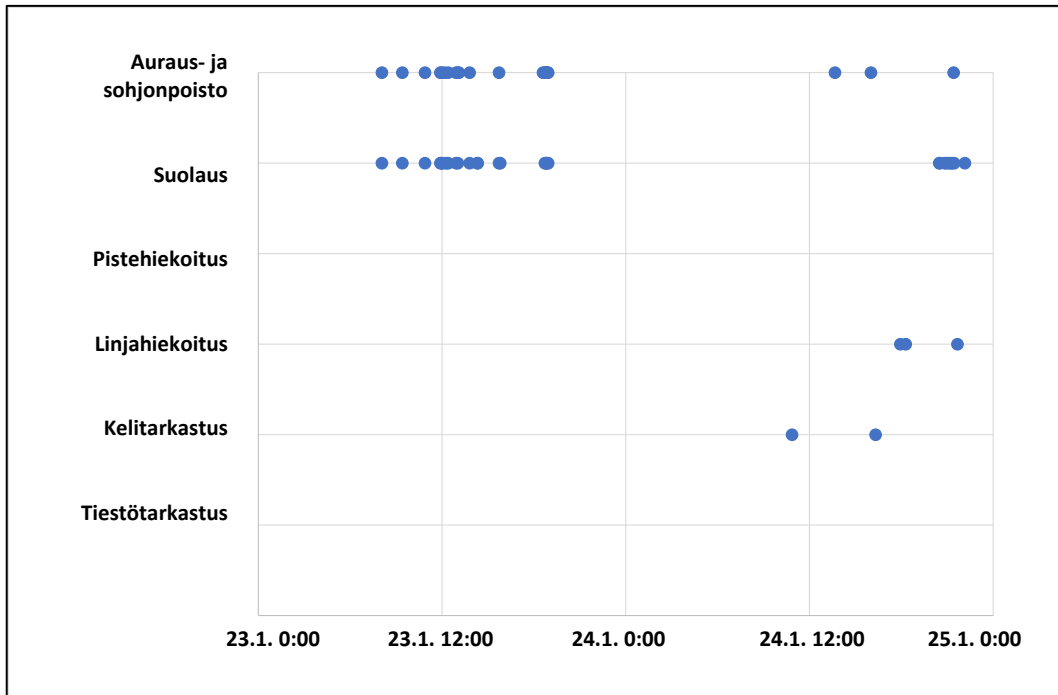
Harjan mukaan nelostietä on aurattu ja suolattu sekä 24.1. että edellisenä päivänä. Vaikuttaa myös siltä, että 24.1. olisi turvautunut myös hiekoitukseen.

Kuva 23. Toimenpiteet Mäntsälän urakan nelostien osuudella 23.1.2022 ja 24.1.2022.

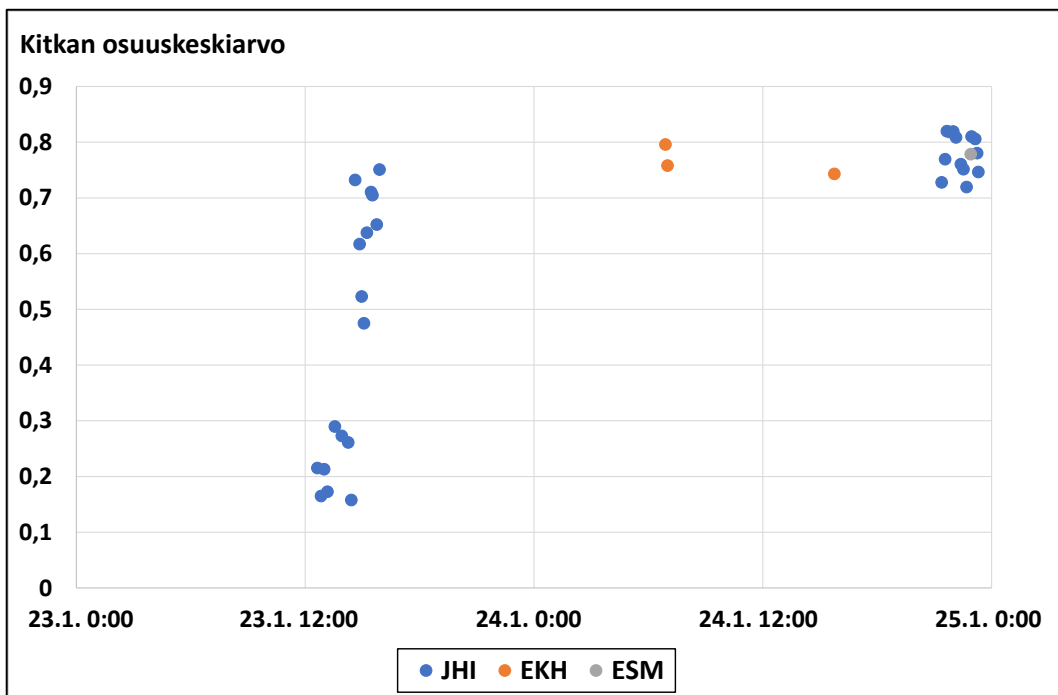
Kitkatasot nelostiellä olivat vielä 23.1. vaihtelevia, mutta 24.1. yksinomaan pitäviä (kuvat 24 ja 25).

Kuva 24. Eri ajoneuvojen nelostien osuuskohtaiset kitkamittaustulokset 23.1.2022 ja 24.1.2022.

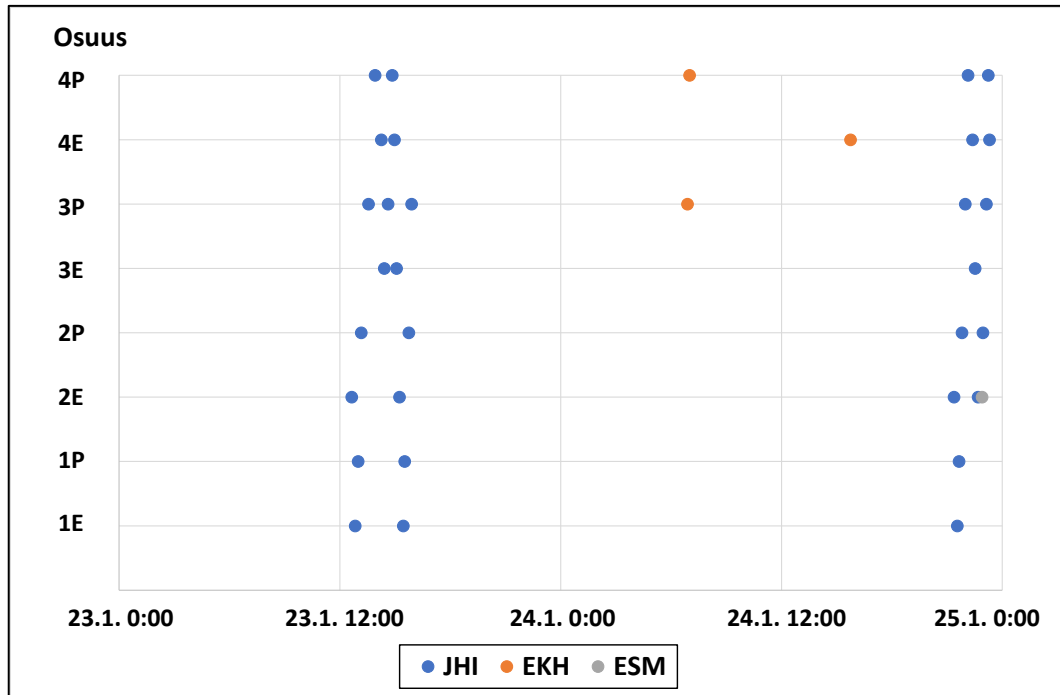
Kuva 25. Eri ajoneuvojen mittausten jakautuminen eri nelostien osuuksille 13.1.2022 ja 24.1.2022.

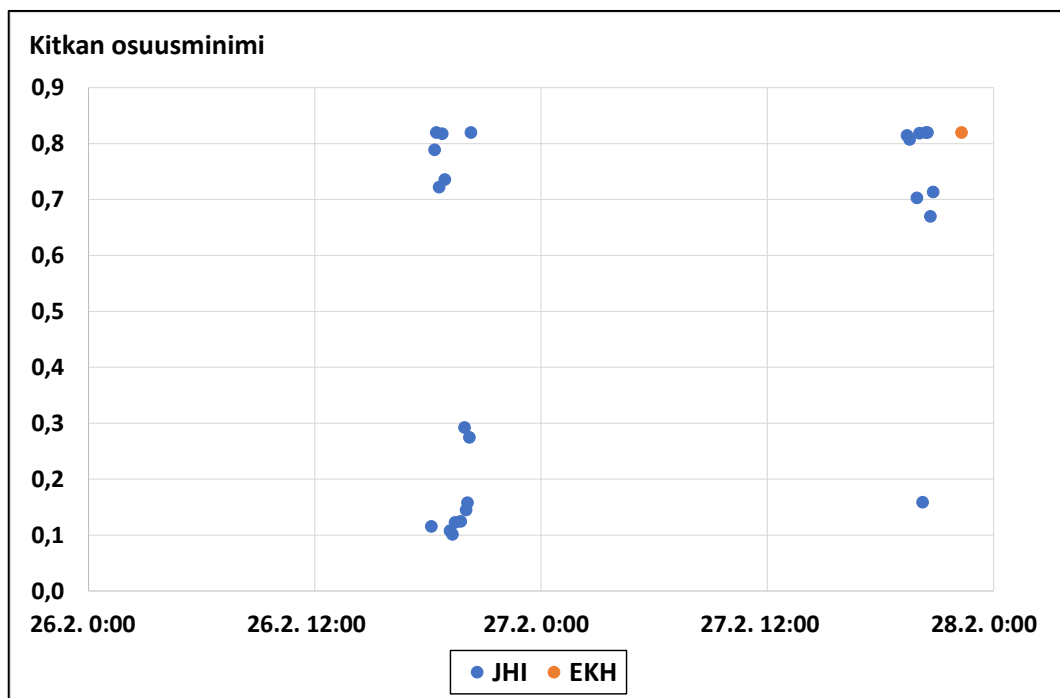
Kitkatasot ovat suolauksen aikaan olleet keskimäärin varsin korkeat (kuva 29). Kuvassa 30 on tarkasteltu erikseen myös minimikitkoja. Kuvasta nähdään, että nelostiellä on ollut varsin paikallisia matalan liukkauden kohtia.

Kuva 30. Eri ajoneuvojen nelostien kitkamittausten osuuskohtaiset minimikitkat 26.2.2022 ja 27.2.2022.

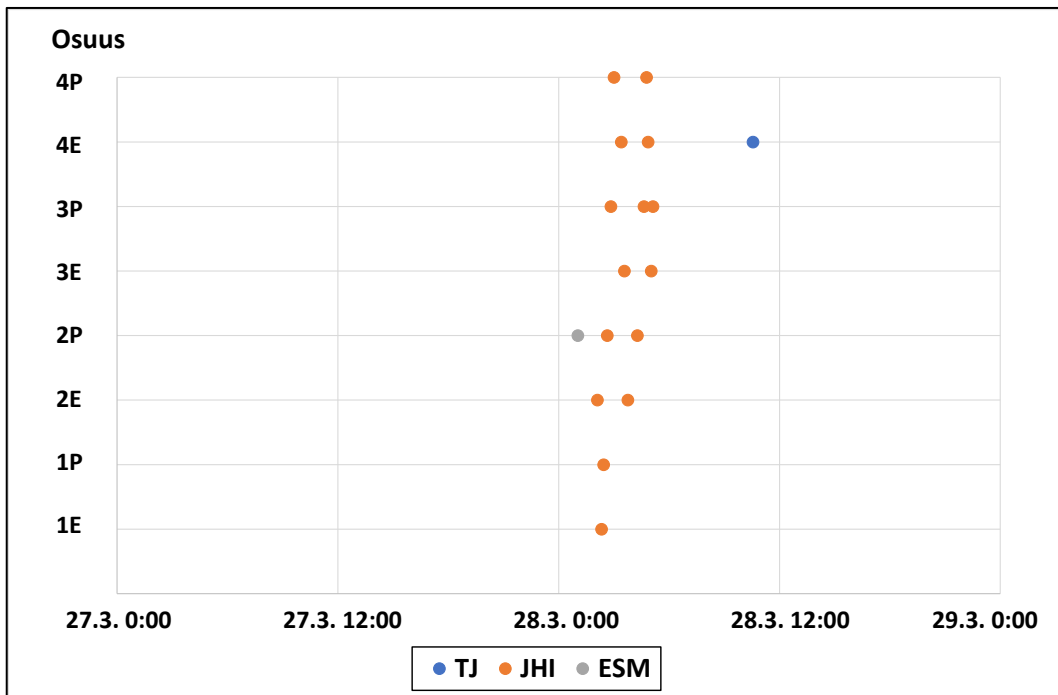
Nelostien Kitkatasot olivat aamulla 28.3. vaihtelevia. Työnjohdon liikkuesa nelostieellä hieman ennen keskipäivää, tie oli jo pitävä (kuva 35 ja 36).

Kuva 36. Eri ajoneuvojen mittausten jakautuminen eri nelostien osuuksille 27.3.2022 ja 28.3.2022.

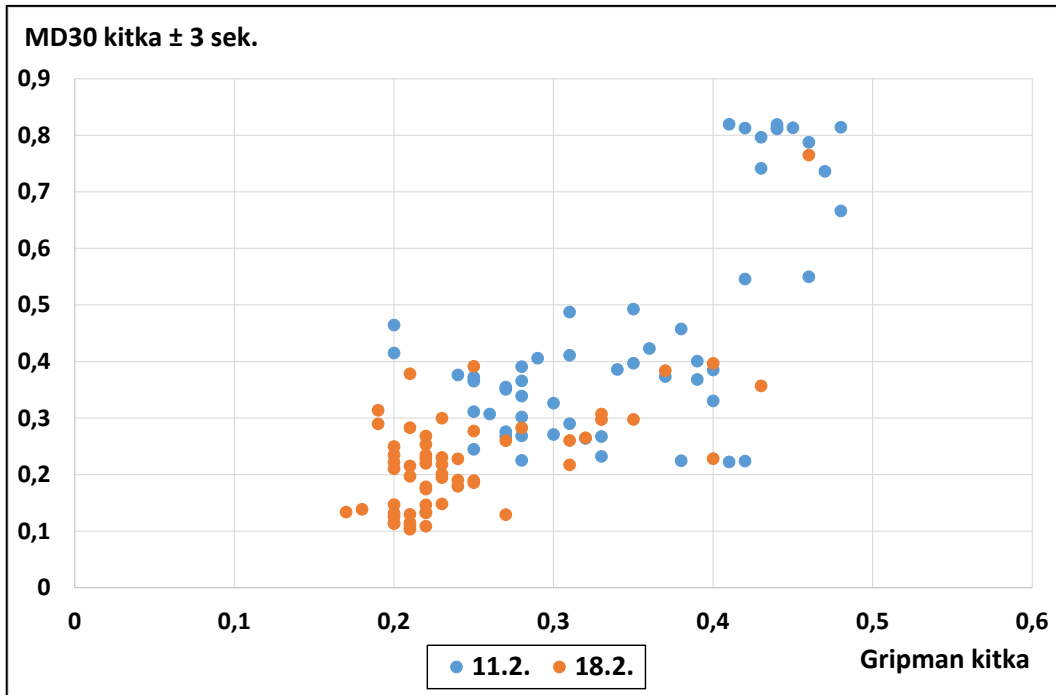
- MD30:n arvo on laskettu keskiarvona  $\pm 3$  sekuntia siitä hetkestä, jonka GPS-leima vastasi tarkimmin jarrutuskitkamittauksen GPS-leimaa.
- Tuloksista on karsittu ne tilanteet, joissa MD30:n tuloksen vaihtelu on tässä  $\pm 3$  sekunnin ajanjakson aikaikkunassa yli 0,3 yksikköä.
- MD30:n tulokset perustuvat yksityiskohtaisempaan ns. dataraporttiin (10 mittausta sekunnissa).

Helmikuun vertailut antoivat hyvin odotetun kaltaisen tuloksen (kuva 37). Kuvaa tarkasteltaessa on huomattava, että MD30 edustaa laajempaa fysikaalista kitkaskaalaa ja Gripman suppeampaa Väyläviraston kitkaskaalaa.

*Kuva 37. Jarrutuskitkamittarin Gripman vertailu optiseen MD30-kitkamittariin helmikuun 2022 testeissä. MD30:n arvo on laskettu keskiarvona  $\pm 3$  sekuntia siitä hetkestä, jonka GPS-leima vastasi tarkimmin jarrutuskitkamittauksen GPS-leimaa.*
