Estrategias antisísmicas de las iglesias del Altiplano andino chileno, cinco siglos resistiendo terremotos

Anti-seismic strategies of the churches of the Chilean Andean Altiplano, five centuries resisting earthquakes

José-Carlos Salcedo (*), Víctor Jiménez Barrado (**)

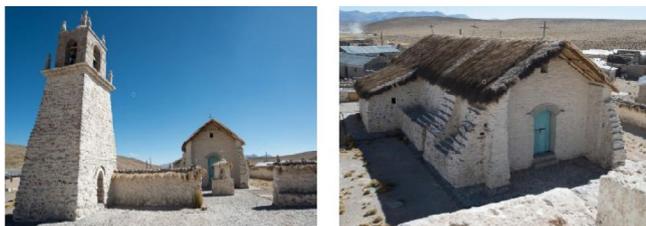
Figura 1: Iglesia de la Inmaculada Concepción de Guallatire. Fotografías: Consejo de Monumentos Nacionales de Chile.

Se había observado que las iglesias españolas en la zona sísmica del Altiplano chileno presentan unos rasgos externos característicos y diferenciadores (figuras 1 y 2), como la existencia de elevado número de contrafuertes ataluzados, el predominio de la horizontalidad (pequeña esbeltez) y cubiertas muy ligeras, evitando los más vulnerables sistemas de bóve-

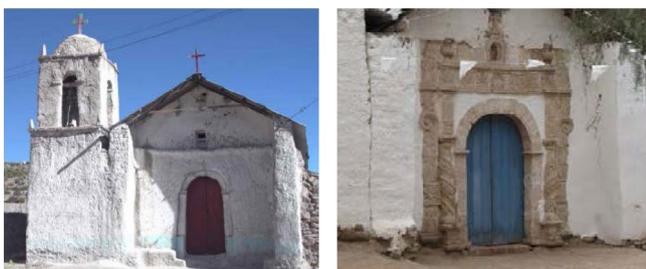
Figura 2: Izquierda, iglesia de la Inmaculada Concepción de Putani. Derecha, portada de la iglesia de San Bartolomé de Livilcar. Fotografías: Consejo de Monumentos Nacionales de Chile. Como se demostrará en este estudio, presentan una serie de aportaciones estructurales clave en su estructura histórica, que ha permitido su pervivencia.

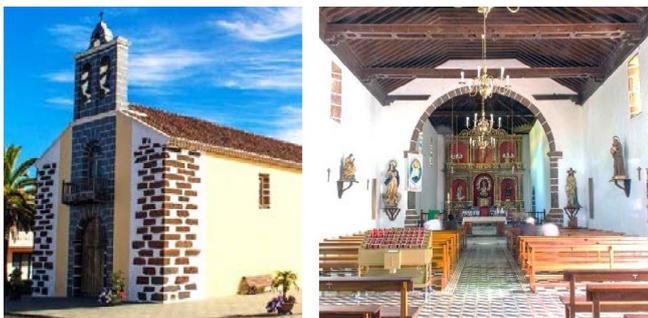
Figura 5. Iglesia de Nuestra Señora del Rosario, en Barlovento, La Palma (1581). UTM 28R - 226465 mE 3192354 mN - 548 m. Es una de las pequeñas iglesias canarias de estructura de fábrica y entramado de madera utilizadas para comparar. Tiene planta con 9 m de ancho y 35 m de largo y una armadura de madera que sigue el tratado de López de Arenas. Fotografías: Ayuntamiento de Barlovento.

Método de comparación: para identificar los cambios estructurales, se ha contrastado con el sistema estructural original español y concretamente, no con las grandes iglesias españolas, sino con las pequeñas iglesias de una nave de las Islas Canarias (como la de la figura 5), por ser comparables con las chilenas objeto de estudio al ser todas ellas pequeñas de una nave, con armadura de madera y de las mismas fechas de construcción (del mismo estado de

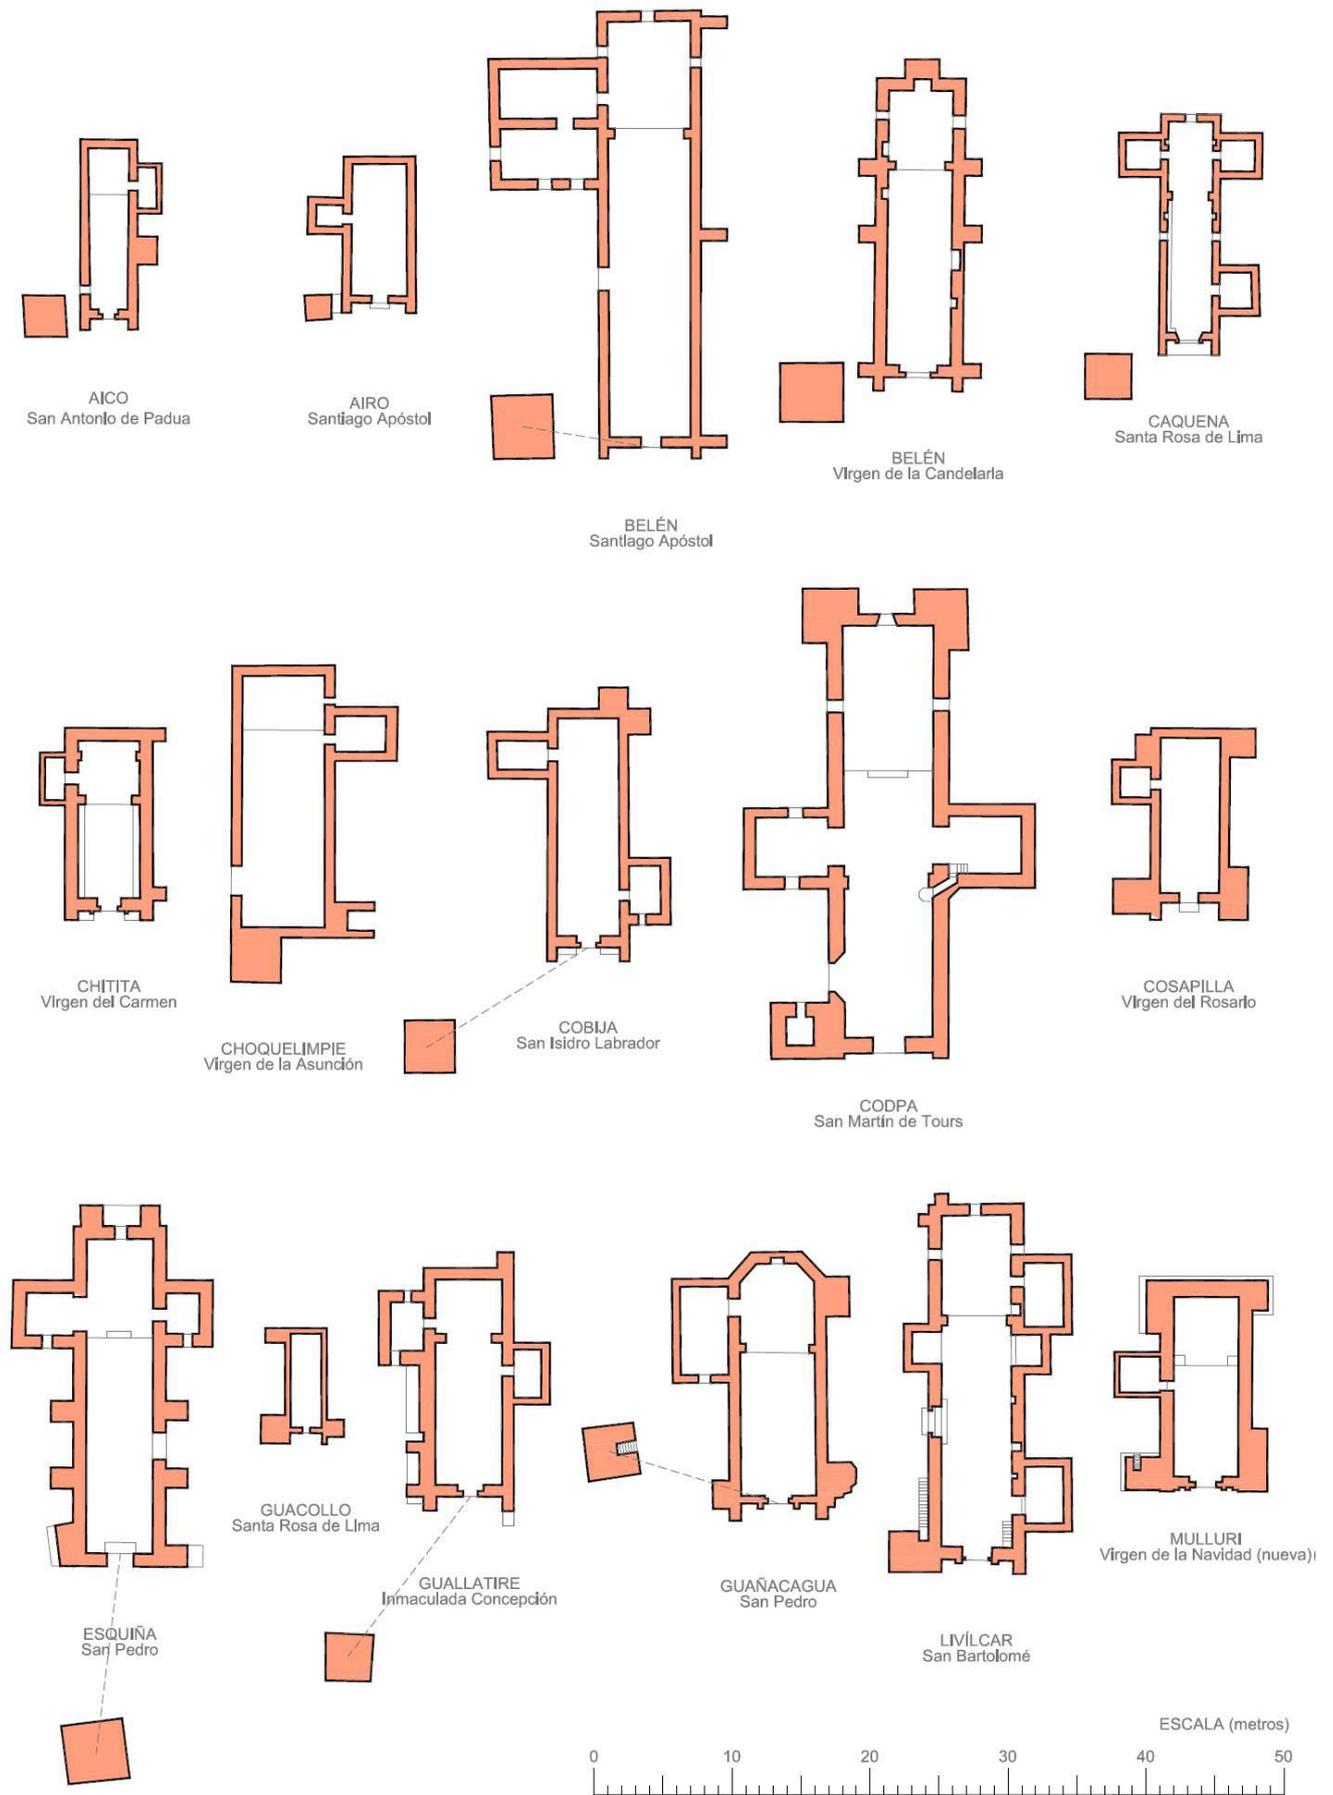
Figura 6. Plano de estudio comparado de las plantas de las iglesias del altiplano en las regiones de Arica y Parinacota (1 de 2).

Los planos de planta de estas 30 iglesias (se presentan reducidos a una escala que pueda ser publicada, partiendo de una escala inicial de estudio a E.1/100), han permitido tanto el estudio comparado de su geometría como la tipificación de su estructura portante de muros y contrafuertes.

Para poder elaborar estos dibujos (unificación de escalas y criterio de representación para poder comparar) ha sido de gran ayuda la información gráfica del catálogo de Monumentos Nacionales de Chile (7), realizado a partir de la ley de patrimonio (5), y las publicaciones de la Fundación Altiplano (6), con planos muy elementales que, aunque estuvieran realizados con un objetivo de protección del patrimonio, han servido a este estudio para el análisis. Véanse figuras 6 y 7.

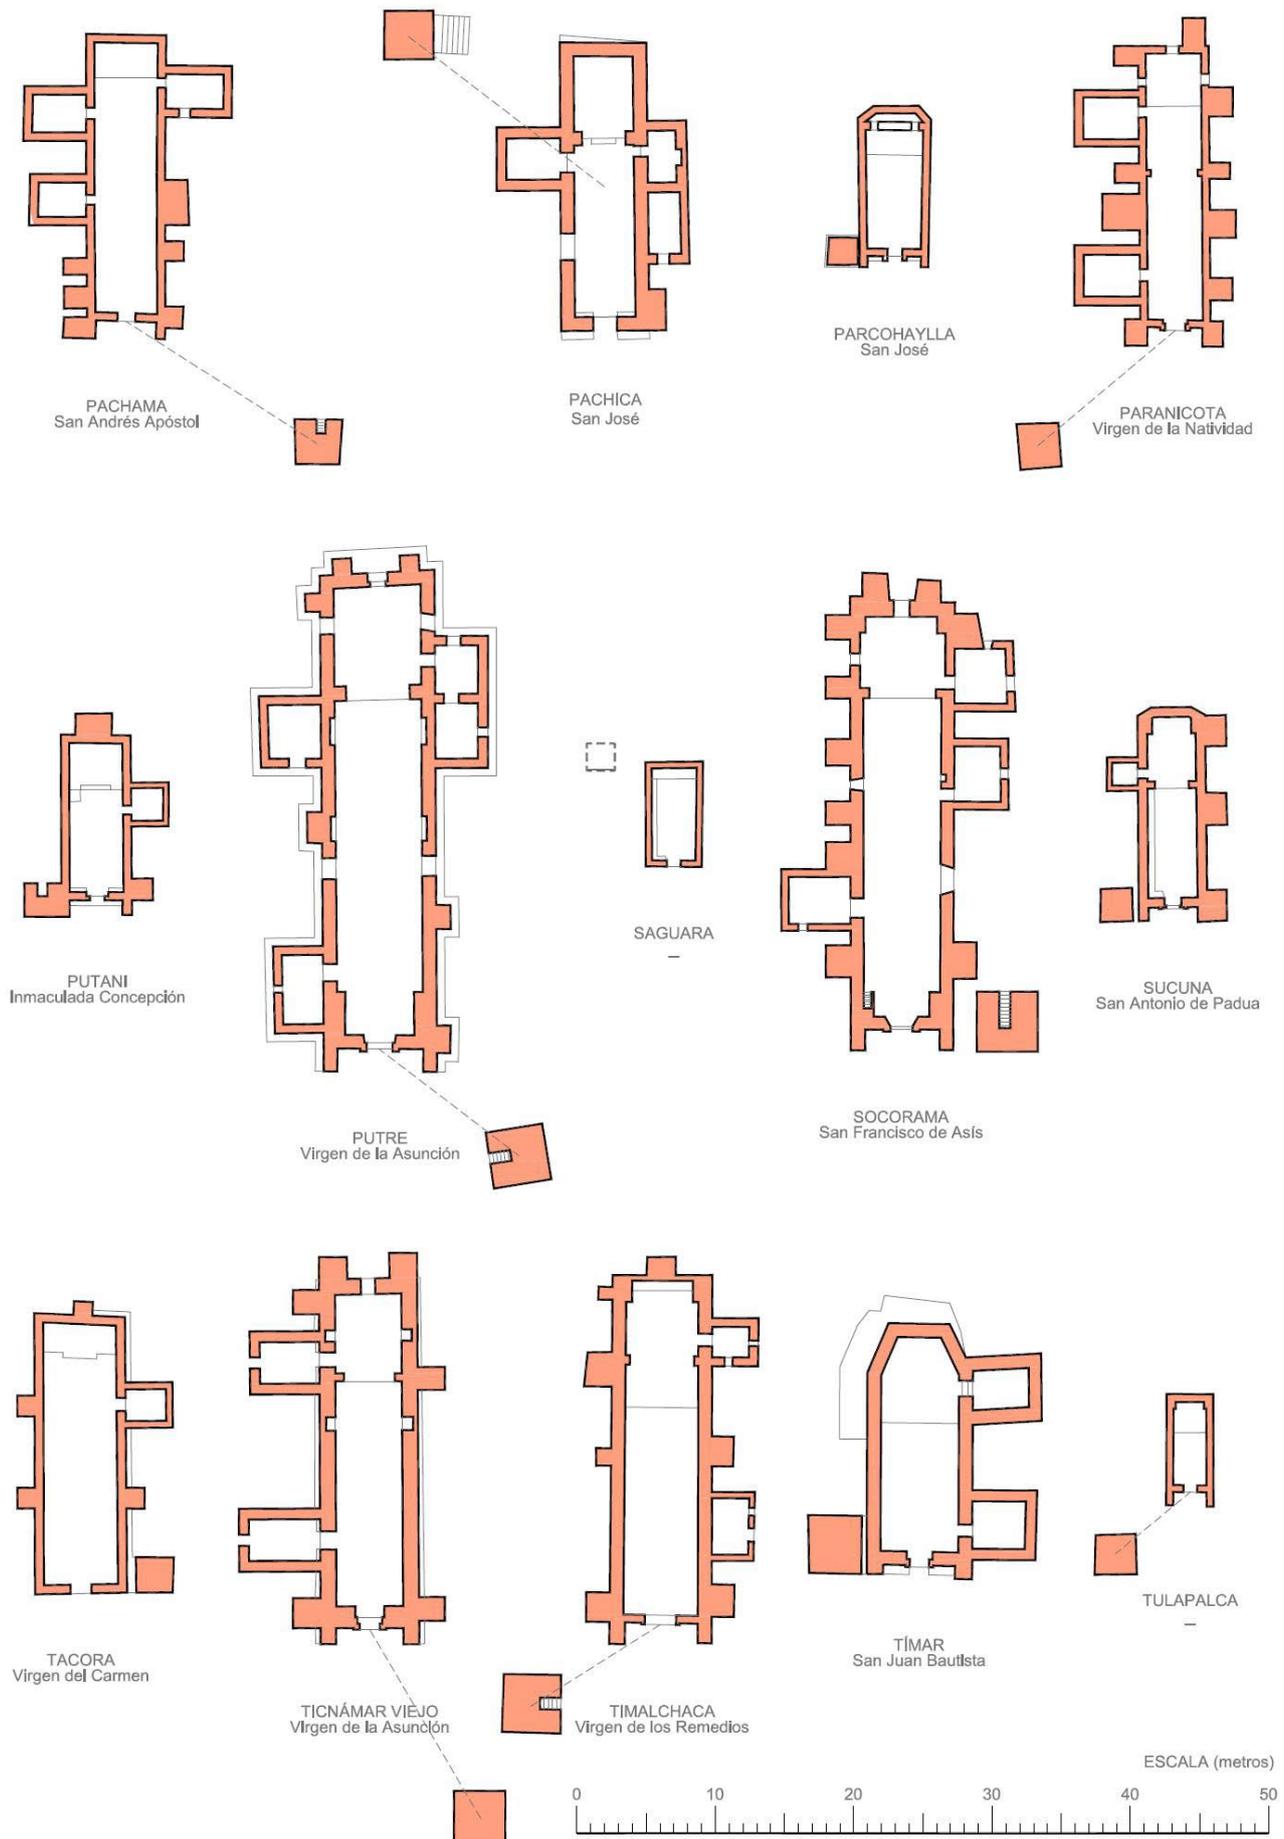
Figura 7. Plano de estudio comparado de las plantas de las iglesias del altiplano en las regiones de Arica y Parinacota (2 de 2).

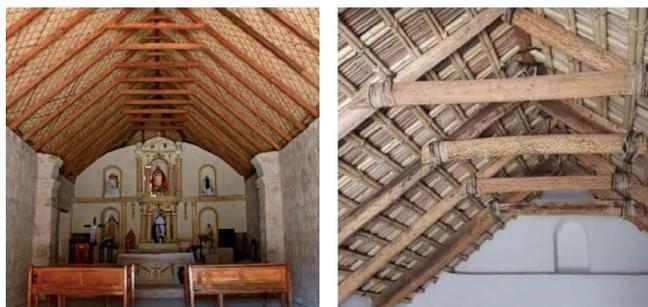
Figura 8: Iglesias chilenas del Altiplano: Izquierda, vista general de una armadura de pares y nudillo sin tirantes. Derecha, detalle de nudillos que, como se aprecia, no están ensamblados sino simplemente atados, generando un tipo de unión resistente sísmicamente. Fotografías de restauraciones recientes de la Fundación Altiplano.

En 28 de estas armaduras (93,33%) no existen tirantes (véase figura 8), lo cual es una anomalía dentro de la carpintería

Las piezas de madera son mayoritariamente de rollizo (figura 8) o de muy leve escuadrado en 27 de las 30 iglesias (el 90,00%) y sólo 3 iglesias (el 10,00%) presentan armaduras con algunas piezas aserradas o escuadradas. La mayoría de las maderas originales se han perdido, pues se habrían ido sustituyendo paulatinamente por nuevas piezas para mantener en uso los edificios y sus sistemas estructurales a lo largo de los siglos. Sí ha sido conservado el sistema estructural original, cosa que se sabe porque desde las más antiguas a las últimas restauraciones el esquema estructural es invariablemente el mismo.

- Por análisis estructural comparado entre los contrafuertes ataluzados presentes en estas iglesias y los contrafuertes rectos del estado del arte.
- Mediante modelos de armaduras tradicionales atirantadas (16) (véase figura 10) y armaduras del Altiplano sin tirante (véanse figuras 8 y 9). Se podrá entonces explicar que esta novedosa armadura ejercía una función de “muelle” atando las cabezas de los muros desde el interior de la nave de estas iglesias y absorbiendo así la energía del terremoto.

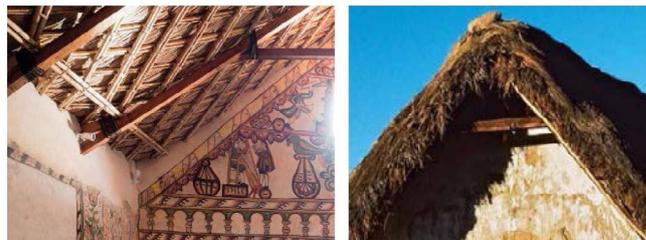
Figura 9: Carga muerta a la armadura: izquierda, estructura secundaria de faldones. Derecha, cobertura de paja sobre estera de totora. Imágenes de obras de restauración de la Fundación Altiplano.

El entramado secundario de los faldones sobre los pares está realizado a base de palos de madera (cabrios), o a base de cañas⁷, sobre el que se coloca una estera de totora⁸ y encima la cobertura de paja (figura 9). Las cañas a veces se colocan simples y a veces dobles, a veces a modo de correas perpendiculares a los pares y a veces esviadas y cruzadas en dos direcciones perpendiculares. La disposición esviada es estructuralmente mejor, pues las cañas funcionan como una retícula tridimensional a flexión y se aprecia más en las últimas intervenciones de restauración de la Fundación Altiplano (6).

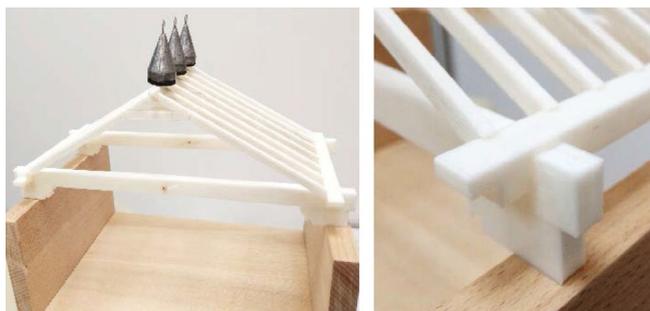
Figura 10. Modelo estructural a escala de una armadura de pares atirantados, construida siguiendo el tratado de López de Arenas (16) soportando peso y transmitiendo a los muros sólo cargas verticales.

Obsérvese cómo el modelo, simplemente ensamblado, alcanza el equilibrio y es capaz de resistir varias veces su peso. Basa su equilibrio y resistencia en los tirantes. Elaboración propia.

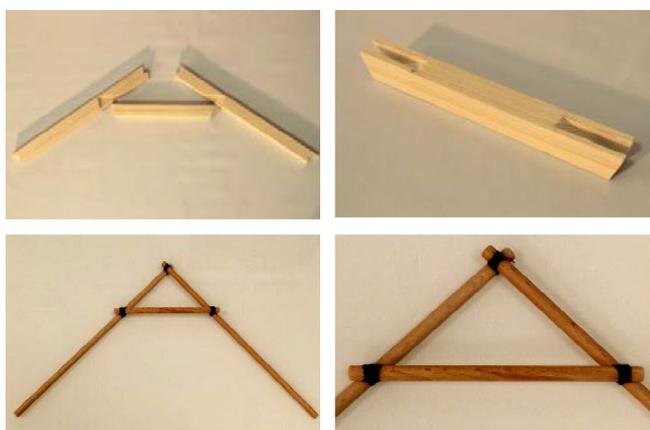
Figura 11: Comparación de los dos modelos de pares con nudillos: caso peninsular (con ensambles en quijera) y caso del Altiplano (con uniones atadas). Fuente: elaboración propia.
