# Influência da Incorporação de Partículas de SiC na Microestrutura e no Comportamento Tribológico de Compósitos Al/SiC<sub>p</sub> com Gradiente Funcional

A. C. Vieira, L. A. Rocha, J. R. Gomes

*CIICS, Centro de Investigação em Interfaces e Comportamento de Superfícies, Departamento de Engenharia Mecânica, Universidade do Minho, Portugal*

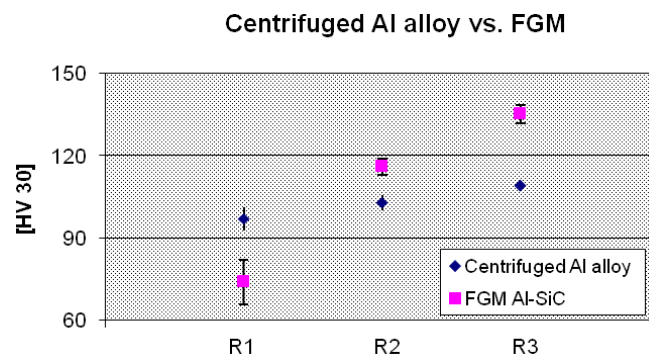
Figura 4. Valores de dureza Vickers obtidos nas diferentes zonas da liga de Al e do compósito FGM: R1-raio interior; R2-raio central; R3-raio exterior. (Statistically significant for  $p \leq 0,05$ ; Anova, Duncan).

Na Figura 4 apresentam-se os valores de dureza Vickers obtidos nas diferentes zonas da liga de Al e do compósito FGM.

Verifica-se que existem diferenças significativas de dureza nas diferentes zonas das amostras e entre as amostras. Assim, considerando a evolução da dureza nas duas amostras, nota-se que a dureza aumenta do interior para o exterior, o que concorda com a evolução microestrutural apresentada na Figura 3. e comprova a influência da centrifugação na microestrutura da liga de Al. Comparando os valores de dureza entre o compósito FGM e a liga de Al, verifica-se que existem diferenças que dependem da zona considerada na amostra. Assim, na zona R1, a dureza da liga de Al é superior à dureza do compósito

FGM. Este facto atribui-se ao elevado teor de porosidade detectado nesta zona do compósito. Na zona R3 a dureza do compósito FGM é notoriamente superior à da liga de Al. Este facto deve-se à existência de um elevado teor de partículas de SiC nesta região do compósito. Assim, é possível constatar que na zona R3 há dois mecanismos que contribuem para o aumento da dureza do material: a microestrutura da matriz e o elevado teor de reforço. Na zona R2 os valores de dureza entre as duas amostras são mais próximos, indicando que esta zona do compósito FGM apresenta reduzido teor de partículas de SiC.

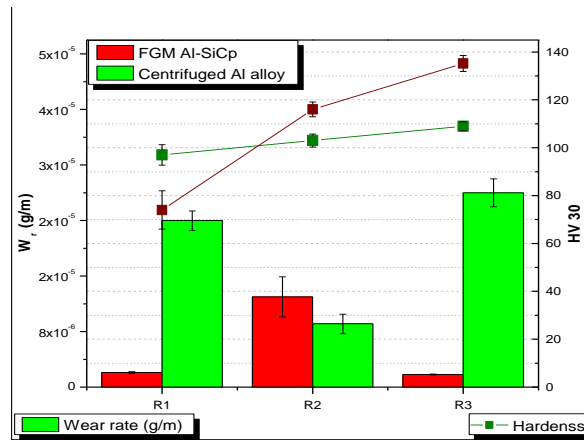
Figura 6. Relação entre os valores da taxa de desgaste e a dureza da liga de Al e do compósito FGM, nas diferentes zonas dos discos.

Na Figura 6 mostra-se a relação entre os valores da taxa de desgaste e a dureza obtida para ambos os materiais nas diferentes regiões dos discos. Nas zonas R1 e R3, onde se detectou maior quantidade de partículas de SiC, os valores da taxa de desgaste são notoriamente inferiores no compósito FGM do que na liga de Al. Este facto indica que a taxa de desgaste decresce significativamente com o aumento da quantidade de partículas de reforço, as quais actuam como elementos de suporte de carga. No entanto, este efeito só se manifesta de uma forma eficaz se as partículas de SiC mantiverem a sua integridade durante o teste tribológico, ou seja, as partículas não devem fracturar nem devem ser removidas da matriz [7]. Na zona R2, os valores da taxa de desgaste da liga de Al e do compósito FGM são semelhantes,

obtendo-se mesmo um valor um pouco superior para a taxa de desgaste do compósito. Esta diminuição da resistência ao desgaste do compósito FGM atribui-se ao facto da zona R2 praticamente não conter partículas de SiC, tal como evidenciado pelas micrografias apresentadas na Figura 3.

De modo a comprovar os resultados apresentados na Figura 6, analisaram-se as superfícies de desgaste dos dois materiais e nas diferentes pistas de desgaste. Caracterizaram-se ainda os resíduos soltos de desgaste produzidos durante o deslizamento, bem como as marcas de desgaste das esferas em aço. Na Figura 7 apresentam-se os resultados representativos da caracterização das superfícies de desgaste e resíduos de desgaste resultantes do contacto liga de Al/aço, sendo de realçar que não se detectaram diferenças significativas entre as três zonas testadas (R1, R2 e R3).
