CONFORMIDADE DA RESISTÊNCIA À COMPRESSÃO DE BETÕES – UM EXEMPLO NO NORTE DE PORTUGAL

Paulo Cunha^{*1}, Barroso Aguiar¹, Pedro Oliveira², Aires Camões¹

¹University of Minho, Department of Civil Engineering - Guimarães, Portugal

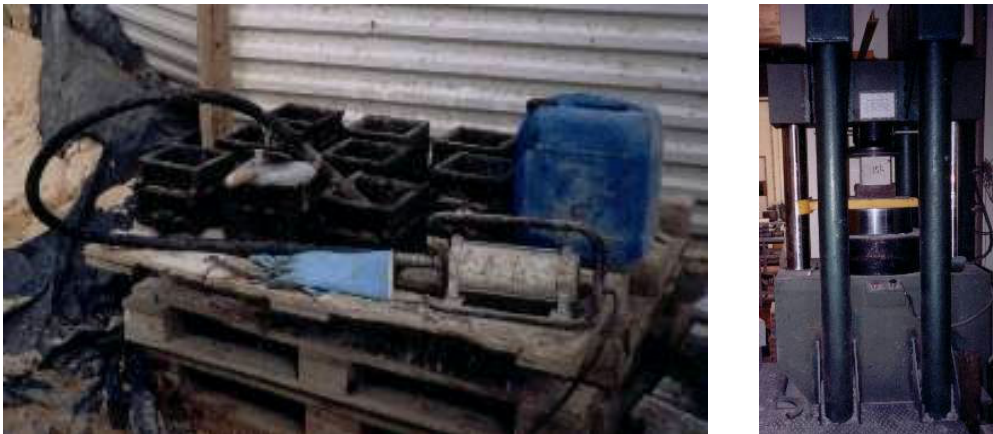
Foram contactadas algumas empresas, para recolher nas suas obras provetes de betão, ensaiando-os no Laboratório de Materiais de Construção da Universidade do Minho. Para a realização dos ensaios foram utilizados equipamentos existentes no Laboratório, tais como

vibrador de agulha e moldes (Figura 1). Comparamos depois estes resultados com os resultados das três carotes retiradas dessas obras.

Figura 1: Vibrador, moldes e equipamento para o ensaio de compressão
