Análise e reforço de coberturas tradicionais

Jorge M. Branco

ISISE, Departamento de Engenharia Civil, Universidade do Minho, Guimarães

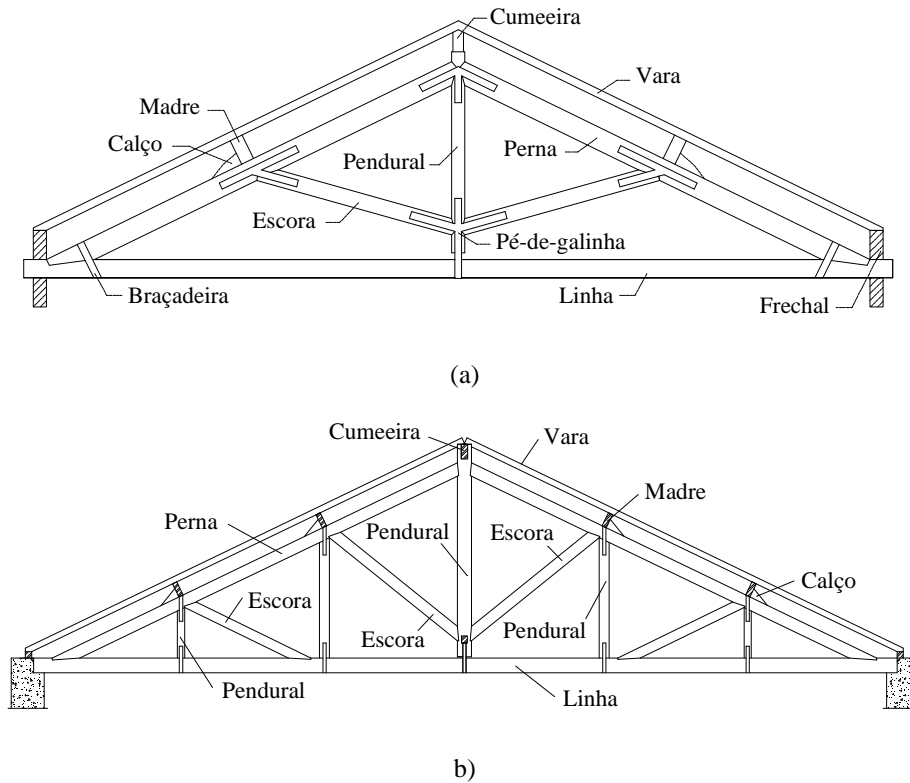
Na Figura 1 apresentam-se as tipologias de asnas tradicionais de madeira mais comuns em Portugal.

Figura 1 – Tipologias de asnas tradicionais de madeira; (a) Asna simples; (b) Asna Composta.

Quanto à posição das várias peças que formam o conjunto da asna: a *linha* fica sempre em posição horizontal, as *pernas* assentam sobre a linha em posição inclinada para boa formação das vertentes do telhado, o *pendural* verticalmente no vértice do telhado formado pelas pernas e as *escoras* ficam inclinadas, ligando as pernas ao pendural.

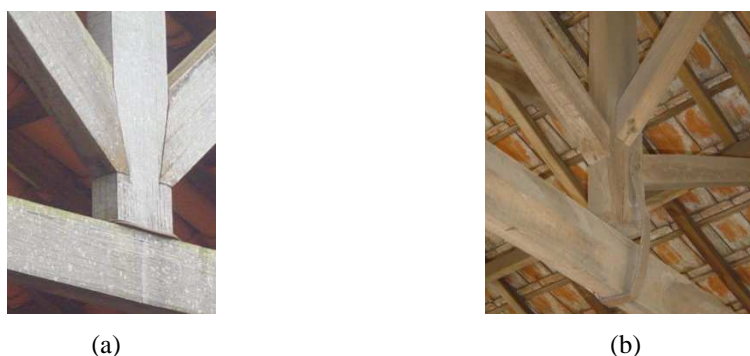
Figura 3 – Exemplos de ligações pendural-linha erradas; (a) Pendural pregado à linha; (b) Ligação rígida entre o pendural e a linha.

Uma fonte importante de incerteza na definição do comportamento estrutural das asnas tradicionais de madeira, em particular, daquelas com tipologia simples, é a ligação entre a linha e o pendural. Apesar das regras práticas de bem construir recomendarem a separação do pendural da linha, é normal encontrarem-se exemplos onde estes dois elementos estão ligados (Figura 3).

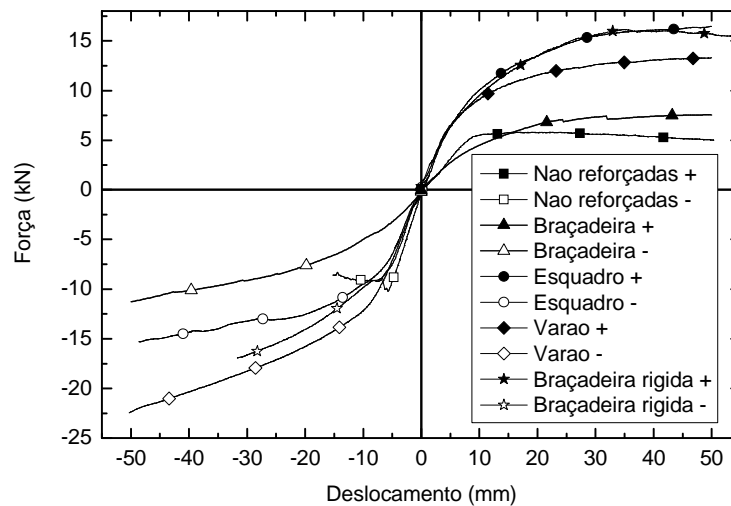
Figura 9 – Curvas força-deslocamento médias das ligações não reforçadas e reforçadas obtidas nos ensaios monotônicos ($\sigma_c = 1.4$ MPa); (a) ângulo de 30°; (b) ângulo de 60°.

Comparando os resultados experimentais obtidos, em termos de curva força-deslocamento, das ligações não reforçadas com as ligações reforçadas, facilmente se conclui que todas as soluções de reforço estudadas são eficientes: a capacidade resistente da ligação vem substancialmente aumentada, sendo a rigidez superior, em particular na direção positiva. Contudo, a vantagem mais importante das soluções de reforço de ligações estudadas, quando comparadas com as originais não reforçadas, é o ganho ductilidade (Figura 9). O comportamento frágil das ligações não reforçadas quando o ângulo da ligação tende a fechar (direção negativa), é transformado num comportamento tipicamente dúctil, para qualquer solução de reforço. Na direção positiva, a solução de reforço com recurso à braçadeira é a solução menos eficiente em termos de capacidade resistente.

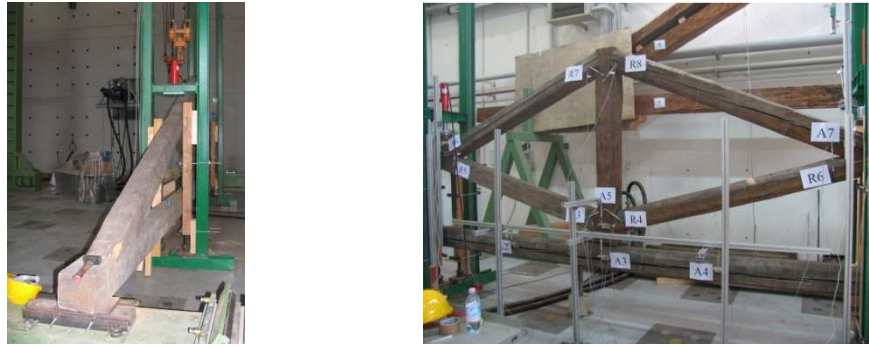
Figura 14 – Esquema de ensaios e instrumentação utilizada.

Dois macacos hidráulicos manuais, suportados por uma armação de aço fixadas à laje de reação do Laboratório, foram utilizados para a aplicação das cargas. Como as condições de apoio, utilizaram-se dois apoios restringindo o deslocamento vertical com o apoio direito restringido também o movimento horizontal. A Figura 14 mostra uma visão geral do esquema de ensaios e a instrumentação utilizada.

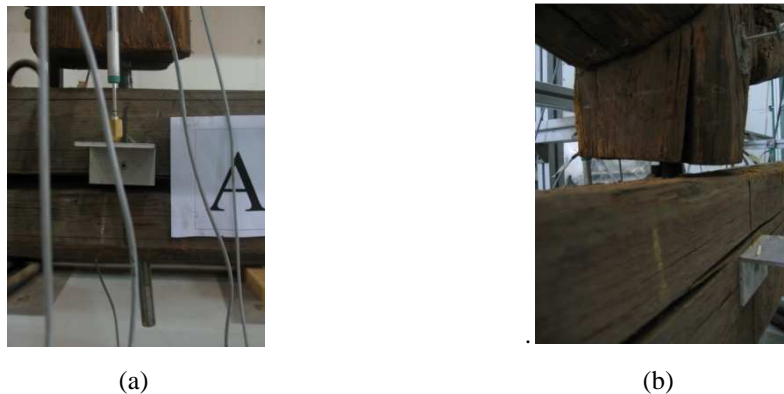
Figura 18 – Comportamento da ligação pendural-linha; (a) flexão do varão roscado no plano da asna; (b) flexão do varão roscado no plano ortogonal à asna.

A ligação pendural-linha apresenta rigidez de rotação no plano da asna bem como no plano ortogonal (fora do plano da asna). Portanto, este género de ligação com varão roscada previnem também o movimento para fora do plano (Figura 18).
