SILTOJEN MONITOROINTI - SOVELLUKSENA TUIRANVÄYLÄN SILTA

Diplomityö

Tammikuu 2023

Siltojen monitorointi – sovelluksena Tuiranväylän silta

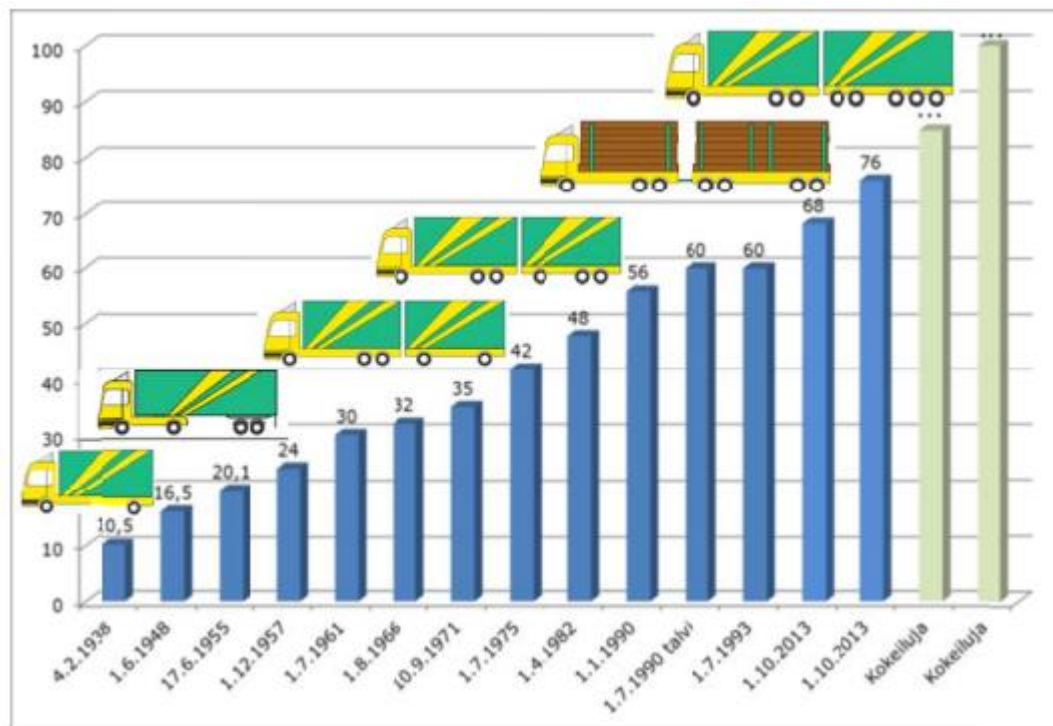
Kuva 6. Raskaiden ajoneuvojen suurimmat sallitut kokonaismassat vuosina 1938–2013 (Liikennevirasto 2015a, s. 9)

Raskaan liikenteen suurimmat sallitut mitat sekä akseli- teli ja kokonaismassat on määrätty ajoneuvoasetuksessa. Kuvasta 6 nähdään, että raskaiden ajoneuvojen suurimmat sallitut kokonaismassat ovat kasvaneet jatkuvasti vuosikymmenten aikana. Viimeisin nosto sallittuihin teli- ja kokonaismassoihin tehtiin ajoneuvoasetuksen muuttuessa vuonna 2013. Liikenneviraston (2015a, s. 9) mukaan nousseilla kokonaismassoilla uskotaan olevan vaikutus siltojen kasvavaan kunnossa- ja ylläpitotarpeeseen. Mikäli sillalle ei voida kantavuuden tai kunnan perusteella sallia vuoden 2013 ajoneuvoasetuksen mukaisia kuormia, tulee sillalle asettaa kantavuuslaskentaan perustuva painorajoitus (Liikennevirasto 2015b, s. 67).

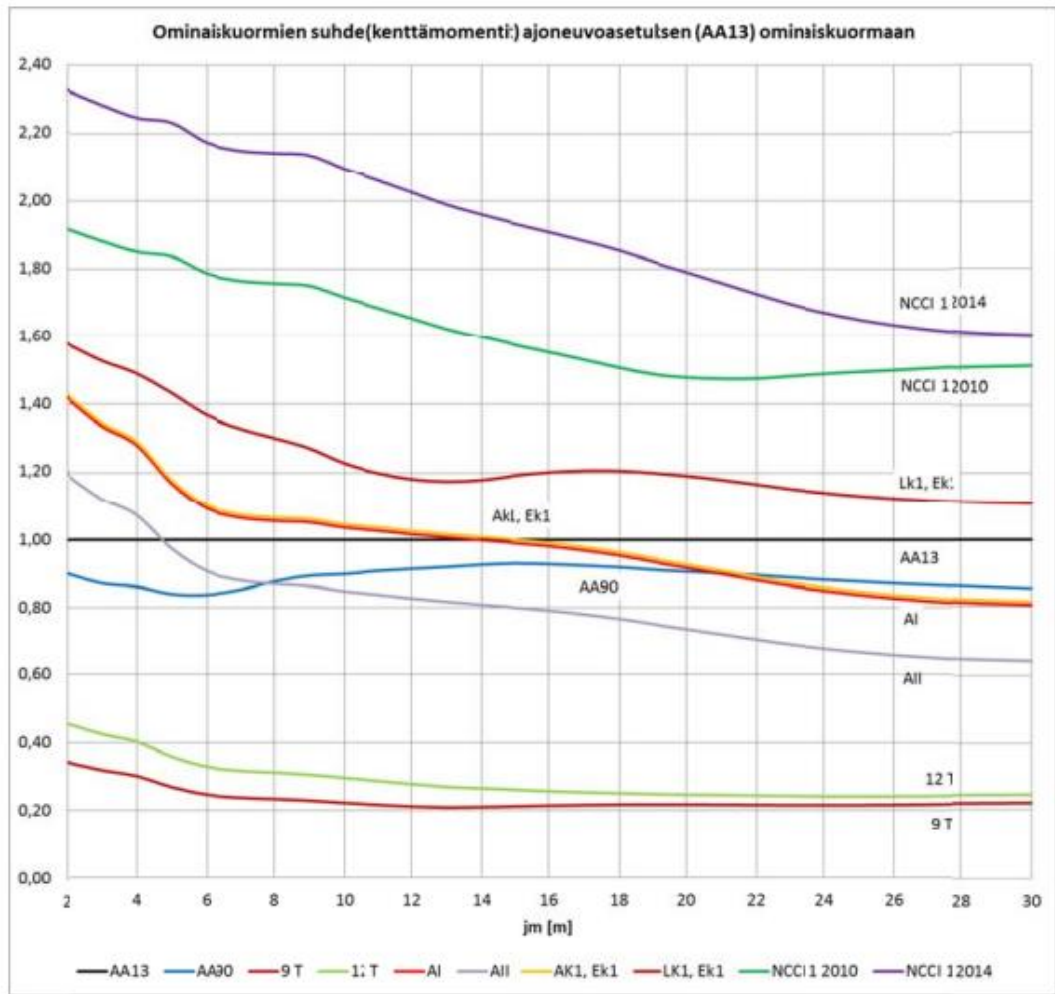
Kuva 7. Eri aikakausien suunnittelukuormilla laskettujen kenttämomenttien suhde vuoden 2013 ajoneuvoasetuskuormalla laskettuun kenttämomenttiin verrattuna (Liikennevirasto 2015b).

Liikennemäärien ja raskaan liikenteen kokonaismassojen kasvaessa ovat nousseet myös siltojen suunnittelukuormat. Kuvan 7 kuvaaja esittää eri aikakausien suunnittelukuormilla laskettujen kenttämomenttien suhteen vuoden 2013 ajoneuvoasetuskuormalla laskettuun kenttämomenttiin verrattuna (Liikennevirasto 2015b). Kuvaajan perusteella laskettaessa kenttämomenttia 12 metrin jännemitan omaavalle sillalle todetaan, että NCC1 2014 mukaisilla ominaiskuormilla momentti on kaksinkertainen vuoden 2013 ajoneuvoasetuksen arvoilla laskettuun momenttiin verrattuna. Vastaavasti vuoden 1940 liikennekuormalla 12 T laskettaessa kenttämomentti on alle puolet AA13 vastaavasta luvusta. Käytännössä tämä tarkoittaa sitä, että vanhat sillat ovat usein alimitoitettuja nykypäivän liikennekuormille.

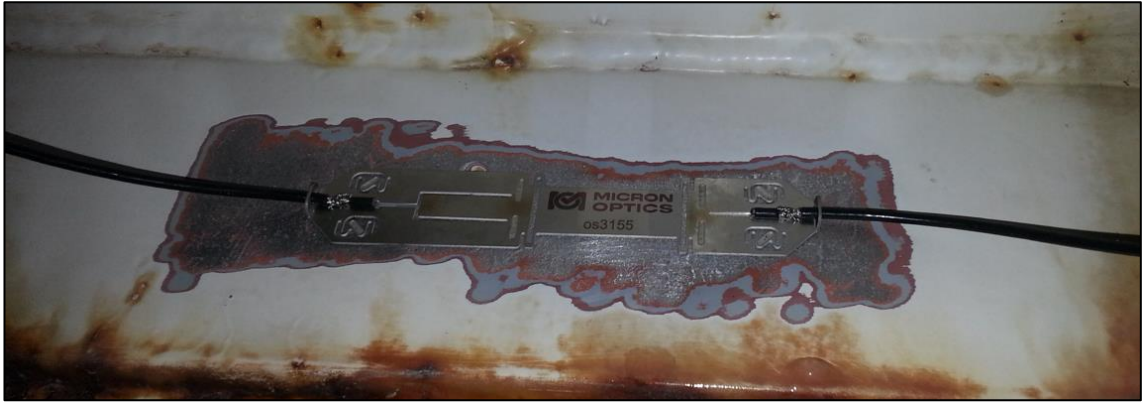
Kuva 10. Ahvenkosken maantiesillan pääkannattajan alalaippaan kiinnitetty FBG-valokuituanturi, tyypiltään Micron Optics 3155 (Lyöri 2014).

Optista kuitua hyödyntäviä anturitekniikoita on erilaisia, ja ne perustuvat valon eri ominaisuuksien kuten intensiteetin, vaiheen, aallonpituuden tai polarisaation mittaamiseen (Rodrigues et al. 2010, s. 1994). Eri tekniikoilla on omat hyvät ja huonot puolensa ja ne soveltuvat eri mittauskohteisiin. FBG-tekniikkaan (Fiber-Bragg-Grating) perustuvasta valokuituanturista (Kuva 10) on tullut erityisen suosittu, tarkka ja kustannustehokas työkalu siltojen monitoroinnissa (Majumder et al. 2008, s. 151).

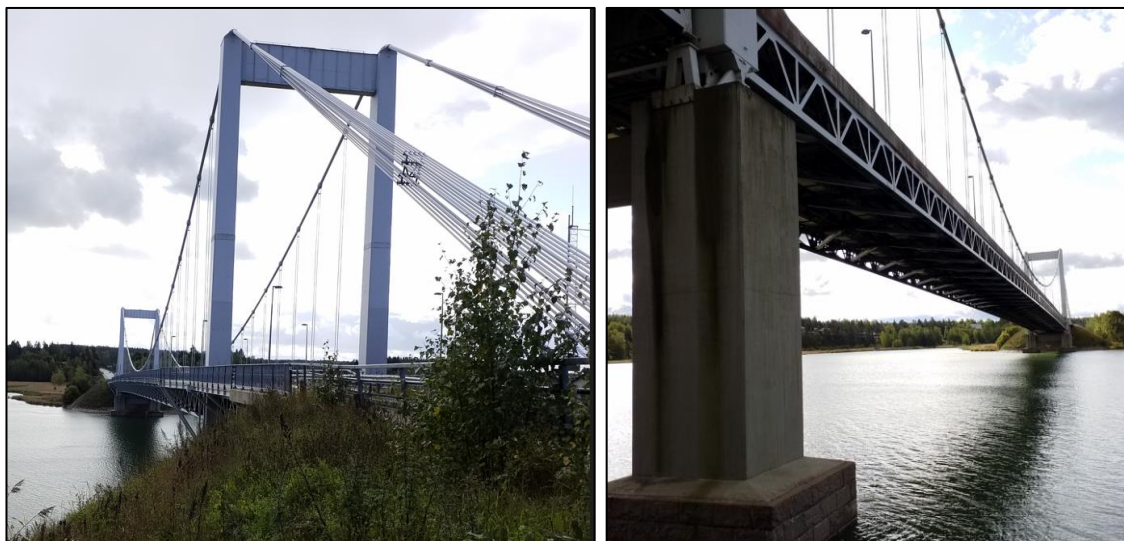
Kuva 19. Kirjalansalmen riippusilta (mukaiillen Taitorakennerekisteri 2019b).

Kirjalansalmen silta on ollut osana työn alkupuolella mainittua suomalaista SIMO-projektia, jossa tutkittiin siltojen monitorointia. Kirjalansalmen silta on Kaarinan ja Paraisten välillä oleva teräksinen riippusilta, joka on valmistunut vuonna 1963 (Kuva 19). Kirjalansalmen silta on Suomen pisin riippusilta, sen pääjännevälin ollessa 220 metriä ja sillan kokonaispituuden 287 metriä. Siltaa on jouduttu vuosien kuluessa kunnostamaan useaan otteeseen, eikä sitä ole alun perin suunniteltu nykyisen ajoneuvoasetuksen sallimille raskaammille ajoneuvopainoille ja kasvaneille liikennemäärille. (Tieyhdistys 2009, s. 7)

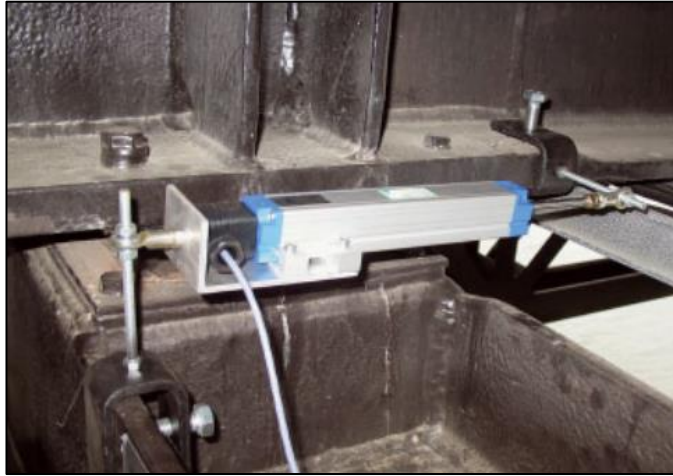
Kuva 20. Lineaarinen liikeanturi mittaamassa Kirjalansalmen sillan kannen ja poikkiristikon välistä liikettä (Tieyhdistys 2009, s. 7).

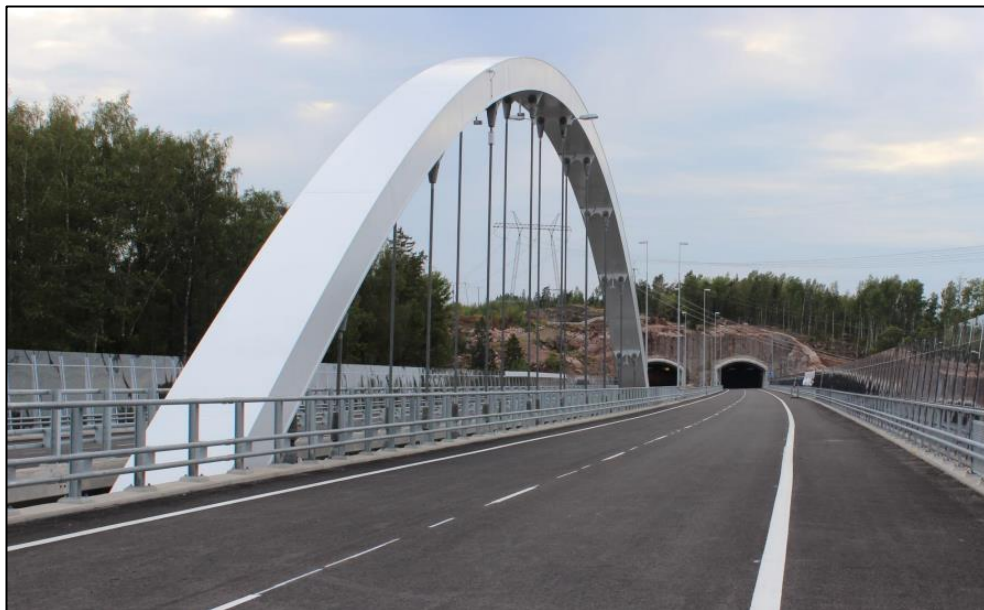
Kuva 23. Ahvenkosken langerpalkkisilta (Dimense 2014).

Ahvenkosken silta on Pyhtäällä sijaitseva vuonna 2014 valmistunut teräksinen yksikaarinen langerpalkkisilta, jossa on teräsbetoninen kansi (Kuva 23). Langerpalkkisilta on kaarisiltatyypin, joka on toiminnaltaan ulkoisesti staattisesti määrätty ja jossa pääpalkisto ottaa vastaan kaarelta tulevan horisontaalivoiman. Langerpalkkisillalle ominainen massiivinen teräskaari on jännemitaltaan 90 metriä. Ahvenkosken silta toimii Kymijoen läntisimmän suuhaaran eli Ahvenkoskenhaaran ylityskohtana ja on kokonaispituudeltaan 143,5 metriä pitkä. Ahvenkosken siltaa monitoroitiin valokuituantureilla jatkuvana monitorointina sen rakentamisvaiheista eli vuodesta 2013 vuoteen 2021 asti. (Dimense 2014). (Taitorakennerekisteri 2022a)

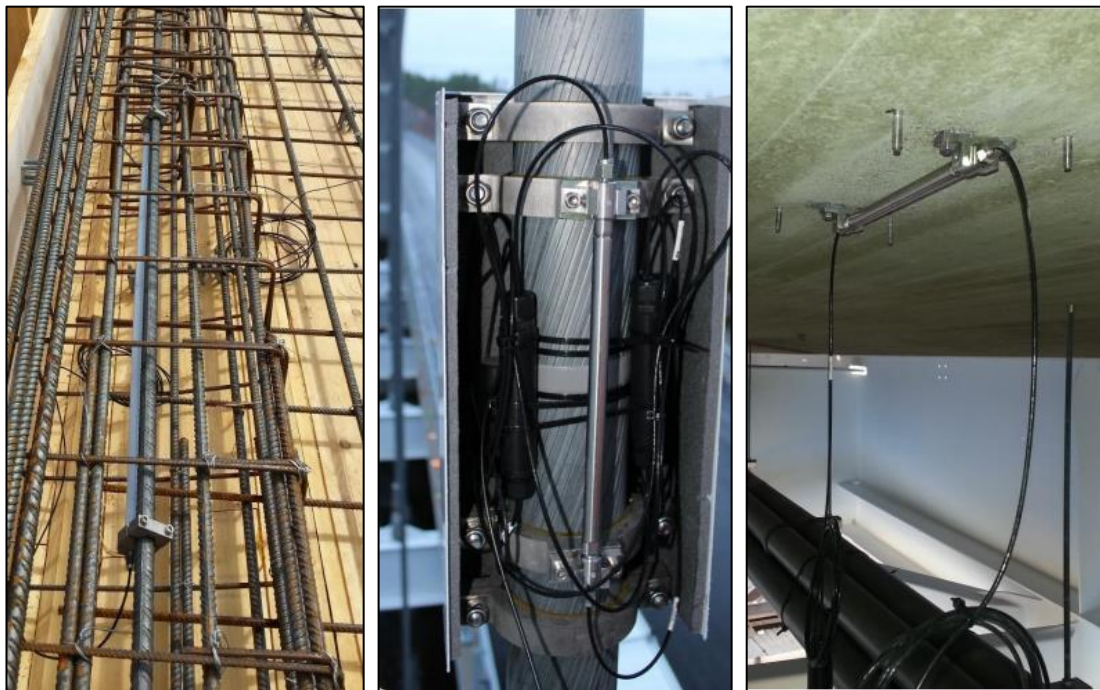
Kuva 24. FBG-venymäänturien asennuksia. Vasemmalla betonirakenteen sisään reunapalkkiin asennettu anturi, keskellä vetotankoon ja oikealla betonikanteen asennettu venymäänturi (Dimense 2014).

Ahvenkosken sillan monitorointi toteutettiin valokuitutekniikkaan perustuvilla FBG-valokuituantureilla. Dimense Oy:n toimittamaan monitorointijärjestelmään kuului 23 venymäänturia, 12 lämpötila-anturia, liikennettä kuvaava kamera sekä muut tarvittavat mittalaitteet. Monitorointijärjestelmän toimintaa ja mittausdataa pystyi seuraamaan reaaliajassa Web-portaalin kautta. FBG-venymäänturit sijoiteltiin sillan eri rakenneosiin (Kuva 24). Venymääntureista 19 kappaletta kiinnitettiin sillan teräsosiin kuten pääkannattajiin, poikkipalkkeihin, vääntöristikoihin sekä kaaren vetotankoon ja puristussauvaan. Loput neljä anturia mittasivat betonikannen venymää, ja niistä kaksi asennettiin betonirakenteen sisään jo sillan rakennusvaiheessa. FBG-anturit olivat sisäisesti lämpötilakompensoituja, jolloin anturi kompensoi itse anturissa tapahtuvan lämpötilan aiheuttaman venymän. (Dimense 2014)

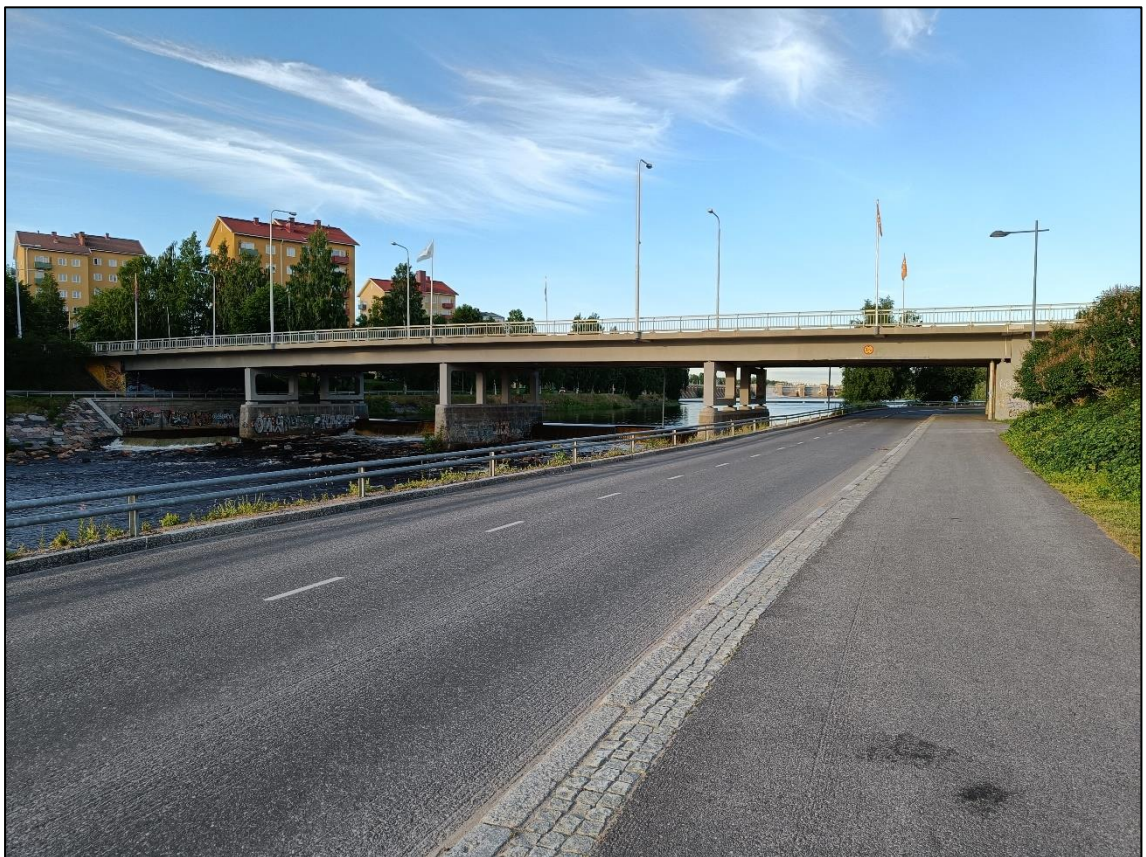
Kuva 25. Tuiranväylän silta (Raudasoja 2022a).

Tuiranväylän silta (Kuva 25) on Oulussa Pohjois-Pohjanmaalla sijaitseva vuonna 1948 rakennettu silta. Tuiranväylän silta kuuluu neljän muun sillan ohella Merikosken siltoihin, jotka toimivat liikenteelle merkittävänä Oulujoen ylityskohtana Oulun keskustan ja Tuiran kaupunginosan välillä. Tiellä on sillan kohdalla neljakaistainen ajorata ja 50 km/h nopeusrajoitus. Sillan keskimääräinen vuorokausiliikenne (KVL) on ollut vuonna 2021 noin 20 900 ajoneuvoa vuorokaudessa (Vanhatalo 2022). Siltatyypiltään Tuiranväylän silta on teräsbetoninen jatkuva palkkisilta (Bjp). Sillan jännemitat ovat 18,0 + 22,8 + 22,8 + 18,0 metriä ja hyödyllinen leveys on 2,7 + 14,0 + 2,7 metriä. Tuiranväylän siltaa on monitoroitu jatkuvana monitorointina vuoden 2021 lokakuusta lähtien.

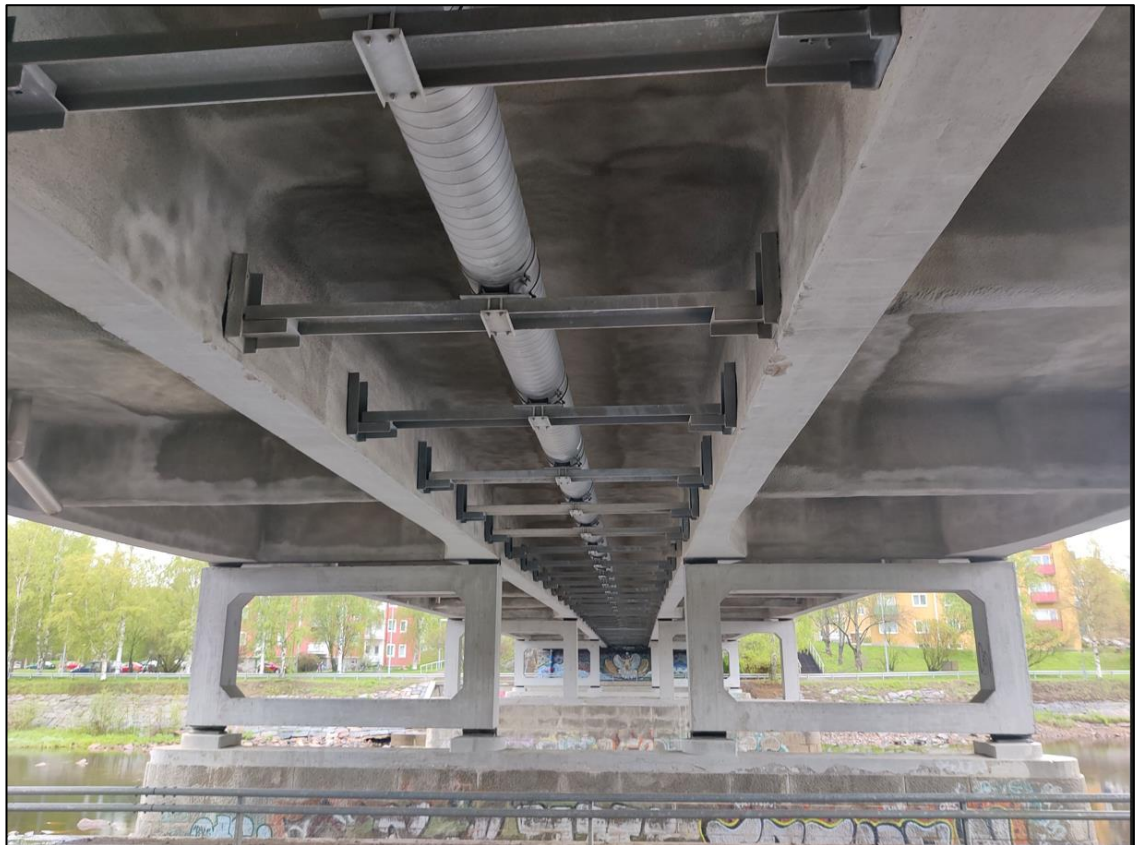
Kuva 26. Tuiranväylän sillan rakenne alhaalta päin katsottuna (Raudasoja 2021).

Vuonna 1948 rakentuneen neliaukkoisen Tuiranväylän sillan alusrakenne koostuu maatuista ja kolmesta välituesta. Välitukina toimivat kehärakenteet on sijoitettu pareittain tukilinjoille ja ne ovat keskimmäistä välitukea (T3) lukuun ottamatta nivelöityjä molemmista päistään (Kuva 26). Nivelöinti mahdollistaa sillan päällysrakenteen liikkeen tukien päällä muun muassa lämpöliikkeen seurauksena. Maatuilla on teräksiset rullalaakerit, jotka sallivat päällysrakenteen pituussuuntaisen liikkeen. Väli- ja maatuet kannattelevat kuvan 26 osoittamalla tavalla neljää pääkannatinpalkkia. Sillan päällysrakenteen betonikansi ja reunimmaisten pääkannattimien välissä olevat betoniset poikkipalkit kiinnittyvät kiinteästi pääkannatinpalkkeihin.

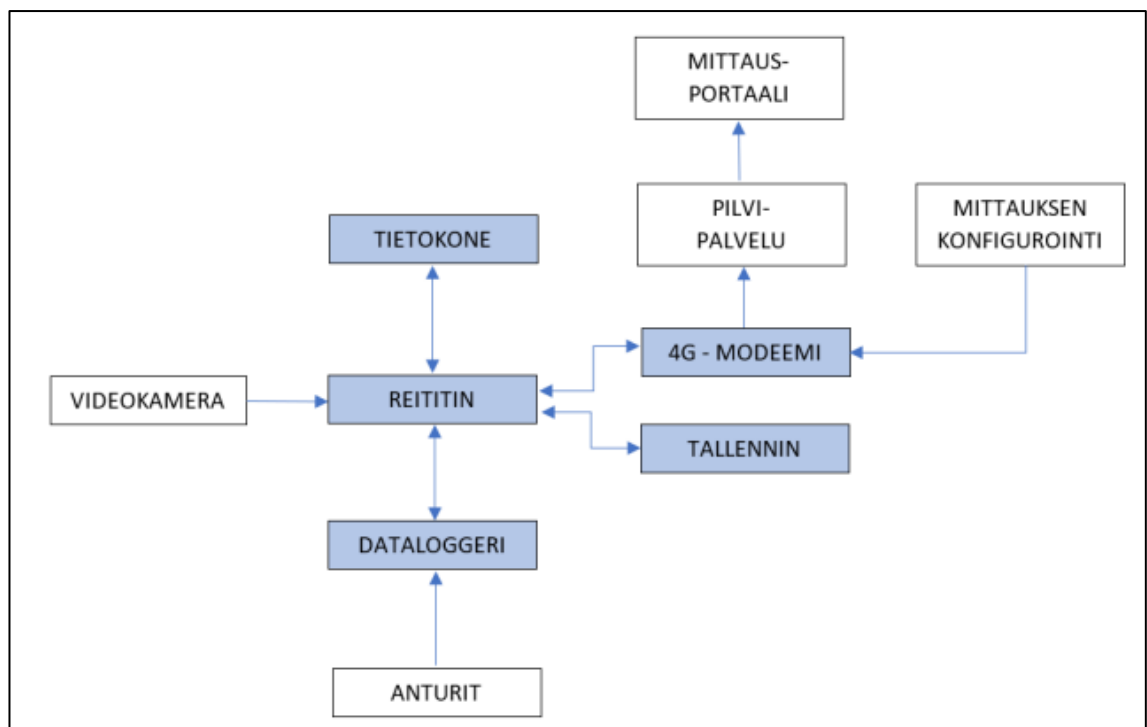
Kuva 27. Monitorointijärjestelmän periaatekaavio (EHP Environment 2021).

Tuiranväylän sillassa on EHP Environment Oy:n toimittama pitkäaikainen monitorointijärjestelmä, jolla monitoroidaan sillan päällysrakennetta. Monitorointijärjestelmä on otettu käyttöön lokakuussa vuonna 2021 ja monitoroinnin on alustavasti tarkoitus jatkua keskeytyksettömänä 2023 heinäkuuhun asti. Tuiranväylän sillan monitorointi on jatkuvaa ja vastaa laajuudeltaan Liikenneviraston monitorointikäsi­kirjan (2016b, s. 21) määritelmää *laaja monitorointi*. Monitorointijärjestelmän periaatekaavio on esitetty alla olevassa kuvassa (Kuva 27). Sillan monitorointijärjestelmä koostuu mittauslaitteista, kuten venymä-, siirtymä- ja lämpötila-antureista sekä akselipainopuntarista ja videokamerasta. Lisäksi järjestelmään kuuluu dataloggeri, mittaustietokone, verkkotallennin, 4G-reititin sekä säänkestävä laitekaappi. Mittaustulokset ja videokuva tallennetaan siltapaikalla sijaitsevaan verkkotallentimeen sekä pilvipalveluun, josta ne ovat tarkasteltavissa verkkoselaimessa toimivan mittausportaalin kautta. (EHP Environment 2021)

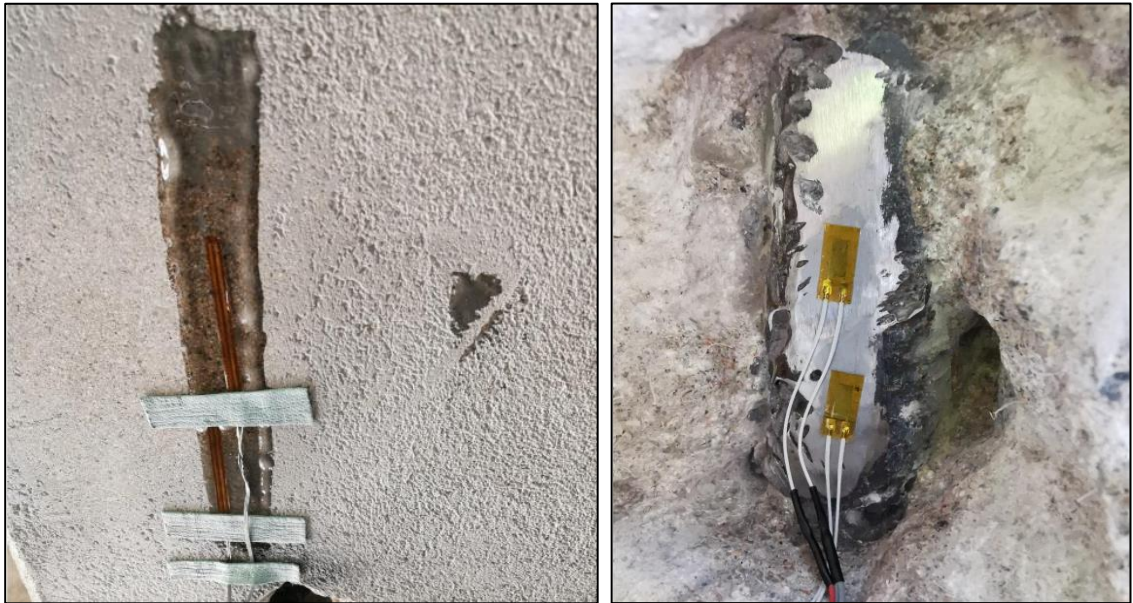
Kuva 28. Vasemmalla betonin pintaan ja oikealla betoniraidoitteeseen kiinnitetyt venymäliuskat (Lyöri 2021).

betoniraidoitteisiin kiinnitettyinä liuskoina käytetään ulkomitoiltaan 10 x 8 mm venymäliuskoja ja betonin pinnassa pidempiä 100 mm pitkiä liuskoja (Kuva 28). Venymämittauksessa käytetään siltakytkentää, jossa kaksi aktiiviliuskaa on liimattu peräkkäin kiinni mittauskohtaan. Aktiiviliuskojen lisäksi kytkennässä on kaksi erilliseen lattarautaan kiinnitettyä lämpökompensointiliuskaa, joiden tarkoituksena on eliminoida mittauksesta lämpötilan aiheuttama venymä (Kuva 29).

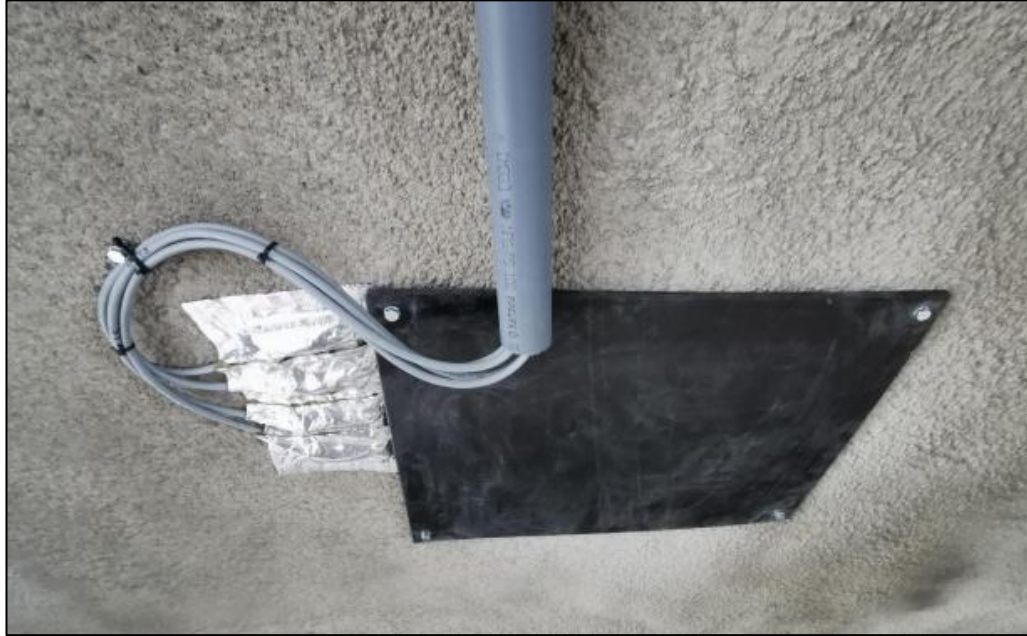
Kuva 30. Valmis anturipaikka. Muovikannen alla sijaitsee betonipintaan ja betoniraudoitteeseen kiinnitetyt venymäanturit (Lyöri 2021).

asetettavat venymäliuskat on kiinnitetty epoksiliiman avulla. Raudoitteisiin ja lattarautoihin venymäliuskat on sen sijaan kiinnitetty liuskojen valmistajan toimittaman pikaliiman avulla. Valmiit kytkennät on suojattu suojamassalla ja muovikannella. Kuvassa 30 näkyy valmis anturipaikka, jossa sijaitsee betonipintaan ja betoniraudoitteeseen kiinnitetyt anturit.

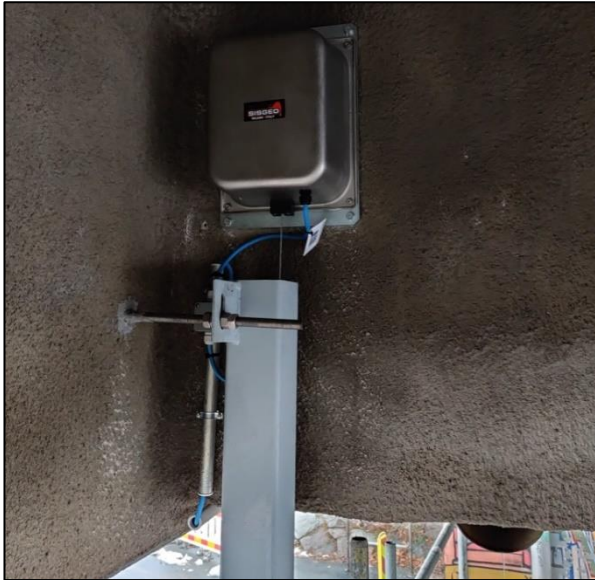
Kuva 31. SISGEO:n valmistama Wire crackmeter- siirtymäanturi kiinnitettynä Tuiranväylän sillan pääkannattimeen.

Tuiranväylän sillan pääkannattajan taipumaa mitataan kahdesta eri kohdasta SISGEO:n valmistamien kuvan 31 mukaisten Wire crackmeter -siirtymäantureiden avulla (EHP Environment 2021). Mittauskohdat sijaitsevat sillan itäreunan pääpalkissa ensimmäisessä ja toisessa aukossa (Kuva 32). Antureiden toiminta perustuu kahden ankkurointipisteen väliin asennetun teräsvaijerin liikkeeseen, joka saa aikaan resistanssin muutoksen vaijerin toiseen päähän kytketyssä potentiometrissä. Tuiranväylän sillassa siirtymäanturit on asennettu siten, että anturin aktiiviosa on kiinnitetty sillan pääkannattajan alaosaan ja vaijerin toinen pää sillan alla sijaitsevaan patoelementtiin. Siirtymäanturin vaijeri on suojattu kuvassa 31 näkyvällä teräsputkella, etteivät ulkoiset tekijät kuten ilkivalta tai jään liikkeet aiheuta virhettä mittaustulokseen. Siirtymäanturit sijaitsevat sillan ensimmäisessä ja toisessa aukossa ja niiden mittaustarkkuus on +/- 0.1 mm.

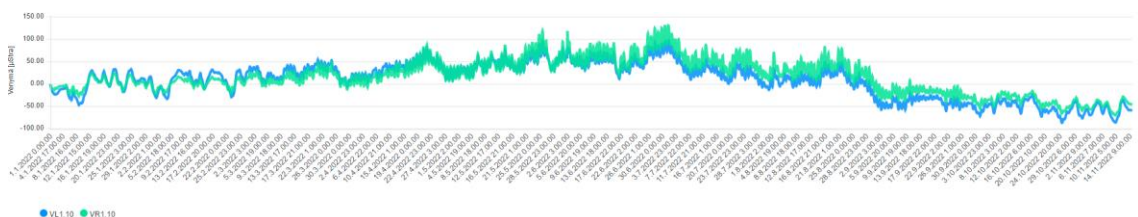
Kuva 44. Venymän tunnin keskiarvo skaalattuna laatan antureissa VL1.10 ja VR1.10.

Alla olevissa kuvissa (Kuva 43 ja 44) näkyy esimerkkinä kahden eri kohdassa siltaa (pääpalkki, laatta) sijaitsevan anturiparin staattinen mittausdata aikaväliltä tammikuu-marraskuu. Esimerkkeiksi valitut anturiparit edustavat venymäliuskojen keskimääräistä toimintaa kyseisissä rakenneosissa. Käyrät on skaalattu alkamaan kuvaajan alusta samasta pisteestä.

Kuvaajista on havaittavissa, että venymäkäyrät käyttävät alkuvuodesta lähes identtisesti, mutta lähtevät selkeästi erkanemaan toisistaan huhti- ja toukokuun aikana. Raudoitteeseen kiinnitetyt anturit (vihreät käyrät) alkavat tuottaa keskimäärin suurempia venymäarvoja. Molempien antureiden venymäkäyrillä havaitaan myös tihentyvää sahakuviota kesäkuukausien aikana, joka johtuu lämpötilan nopeasta vuorokausivaihtelusta. Kuvaajien loppupäässä nähdään lämpötilan viilentymistä aiheutuvaa käyrien tasaantumista ja että käyrät palaavat yhteen lämpötilan laskiessa kohti kuvaajien alun lukemia.

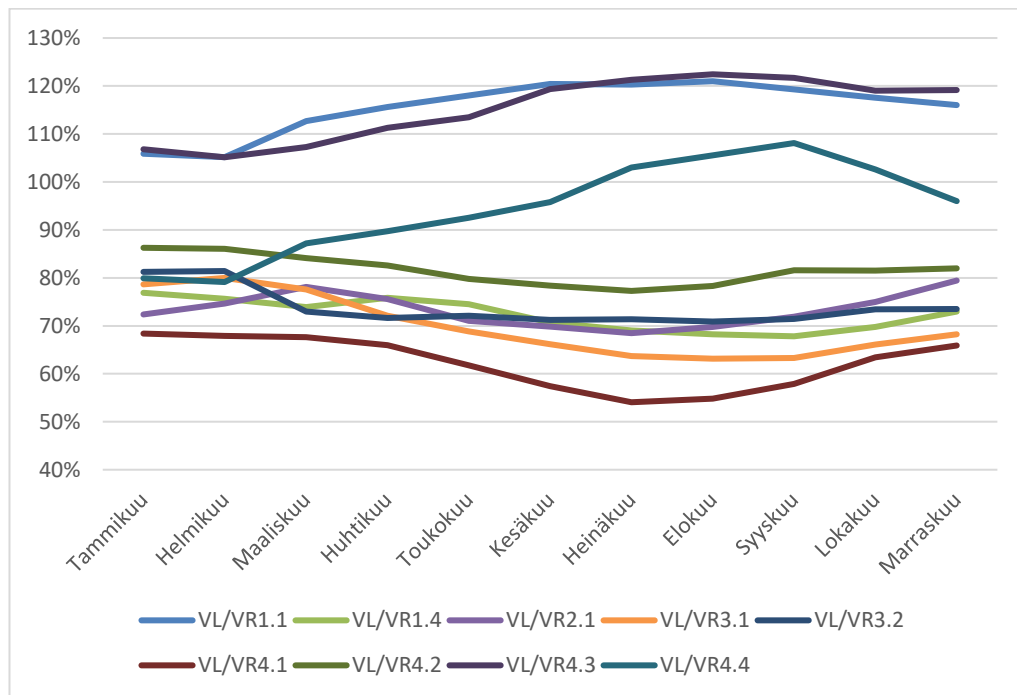
Kuva 45. Pääpalkkeihin kiinnitettyjen venymäliuskaparien venymäsuhteen kehittyminen vuoden aikana.

Venymäsuhteiden kehittymistä vuoden aikana on havainnollistettu kuvien 45 ja 46 kuvaajissa. Kesäkuukausien aikana suurimmalle osalle venymäliuskapareista tulee pieni notkahdus venymäsuhteeseen, jonka jälkeen suhde lähtee taas nousemaan kohti alkuvuoden lukemia. Ilmiö on voimakkaampi ja selkeämmin huomattavissa pääpalkkeihin kiinnitettyjen venymäliuskojen kohdalla. Sama ilmiö oli havaittavissa jo staattista mittausdataa tarkasteltaessa (Kuva 43 ja Kuva 44). Tämä viittaa siihen, että betoniraidoitteeseen kiinnitetty venymäliuska reagoi voimakkaammin yleiseen lämpötilan nousemiseen.

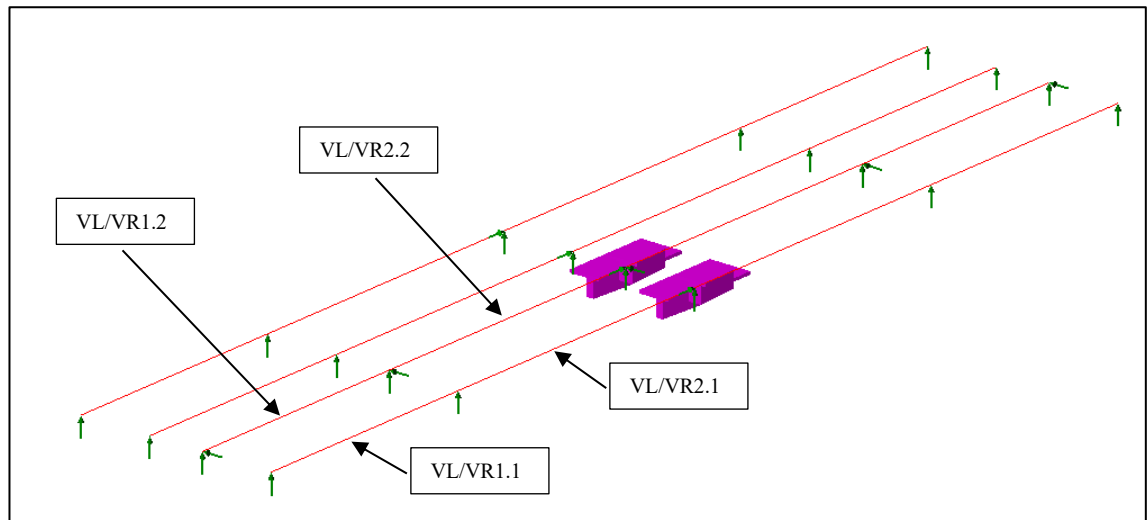
Kuva 53. Pääpalkkien vauriokohdat sillan keskituella ja anturien sijainnit.

Kuvassa 53 ja taulukossa 16 tarkastelua on laajennettu tilanteeseen, jossa vaurio ilmenee kahdessa vierekkäisessä pääpalkissa, jolloin niiden jäykkyyttä pienennetään saman verran. Tässä tapauksessa käytetään kuormituksena rakenteen omapainoa. Taulukon perusteella huomataan, että merkittävää eroa mittaustulosten muutoksessa ei tapahdu reuna-aukon antureiden osalta verrattuna ensimmäiseen tapaukseen, jossa vain yhden palkin jäykkyyttä oli pienennetty. Äärimmäisessä vauriotilanteessa vaurioituneen kohdan viereisessä aukossa anturin VL/VR2.1 kohdalla havaittaisiin mittaustuloksissa hieman yli 60 % venymän kasvu.

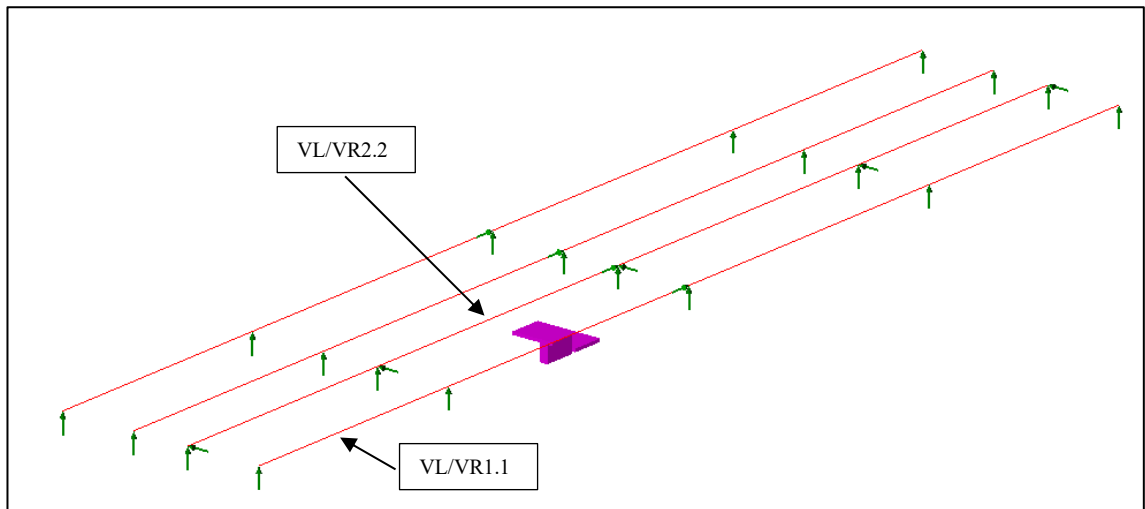
Kuva 54. Pääpalkin vauriokohta toisen silta-aukon keskellä ja anturien sijainnit.

Toisessa tapauksessa tarkastellaan tilannetta, jossa vaurio ilmenee toisessa sillan keskiaukoista. Kuvassa 54 näkyy vaurioituva palkkielementti, jonka jäykkyyttä muutetaan. Antureiden tarkastelupisteet ovat viereisen pääpalkin aukossa sijaitseva anturi VL/VR2.2 ja ensimmäisen pääpalkin reuna-aukossa sijaitseva VL/VR1.1. Tarkastelu suoritetaan sekä rakenteen omapainon että 37 tonnin ajoneuvon aiheuttamalle kuormitukselle.
