Durabilidade de Betões Reforçados com Fibras de Aço

RESUMO

Palavras-chave: durabilidade, betão reforçado com fibras de aço, corrosão

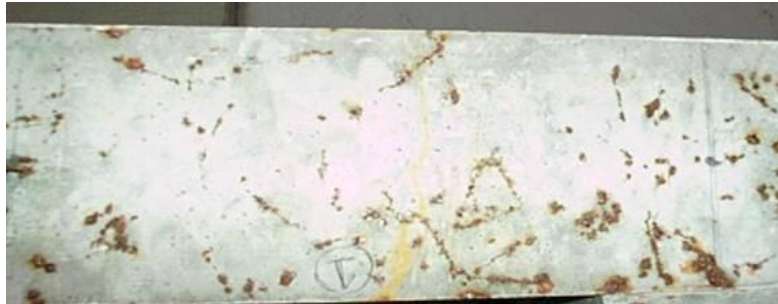
Figura 1. Corrosão superficial em BRFA [7].

É de conhecimento geral que a interação entre a camada superficial do betão com o meio ambiente é essencial para o desenvolvimento dos diversos processos de degradação. Um indicador geralmente usado na avaliação da durabilidade está relacionado com as propriedades de transporte da camada superficial do betão [6]. A distribuição das fibras dentro da matriz e o facto de, geralmente, não existir uma camada de recobrimento exterior protetor, como acontece no betão armado, faz com que partes destas se encontrem desprotegidas, podendo sofrer corrosão superficial como documenta a Fig. 1.

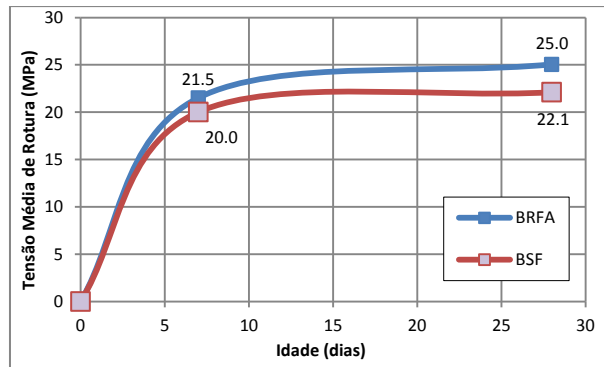
Figura 2. Resultados do ensaio de resistência à compressão.

A Fig. 2 apresenta a evolução da resistência à compressão ao longo do tempo dos betões fabricados. Por observação desta figura é possível constatar que a incorporação das fibras de aço não alterou, significativamente, a resistência à compressão do betão. No entanto, existem diferenças as resistências à compressão do BSF e do BRFA e estas são visíveis aos 7 dias de idade (7.5%) e acentuam-se aos 28 dias (13.1%), embora sejam relativamente pequenas. Este aspeto era, aliás, já esperado e é comparável aos resultados apresentados por outros autores.

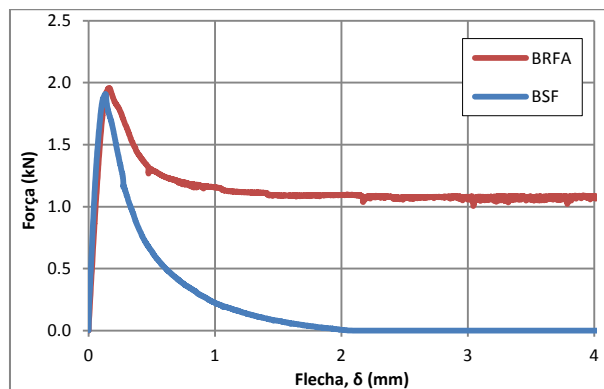
Figura 4. Comportamento em tração por flexão.

A Fig. 4 documenta as curvas médias representativas do comportamento em tração por flexão das composições testadas, expresso pelas respetivas relações força-flecha.

No Quadro 3 apresentam-se os valores médios e respetivos coeficientes de variação da resistência à flexão e da energia de fratura, calculadas a partir dos resultados expressos na Fig. 4. Os resultados obtidos confirmaram a maior capacidade de absorção de energia do BRFA em relação ao BSF. Apesar

da resistência à tração por flexão ser praticamente igual, a energia de fratura do BRFA foi bastante superior à do BSF (cerca de três vezes mais).

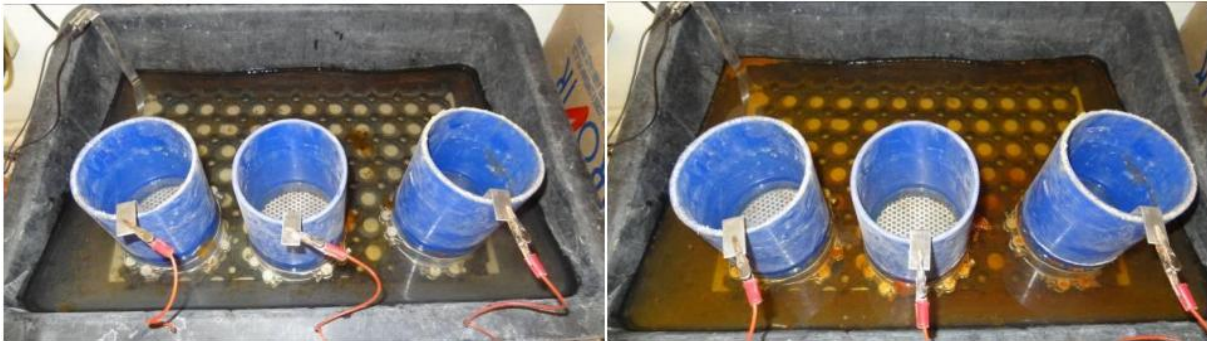
Figura 8. Ensaio de migração de cloretos de BRFA em curso, após 6 horas (esquerda) e 24 horas (direita).

Os ensaios de determinação do coeficiente de difusão de cloretos por ensaio de migração em regime não estacionário deram origem aos resultados apresentados no Quadro 6. Neste quadro, é possível verificar que a resistência à penetração de cloretos é, aparentemente, superior no BRFA, pois é dotado do menor coeficiente de difusão. No entanto, a comparação entre BRFA e BSF no ensaio de migração pode não ser imediata, uma vez que a presença das fibras de aço poderá fazer com que os iões de cloreto se fixem preferencialmente nas fibras e assim, poderá retardar, ou mesmo impedir, a penetração dos iões na matriz. Aliás, no decurso do ensaio foi possível observar a formação de material corroído na solução catódica nos ensaios do BRFA e esta foi aumentando com a duração do

ensaio. Nas Figs 8 e 9, é possível visualizar as diferenças verificadas nas soluções durante o ensaio de BRFA e de BSF.

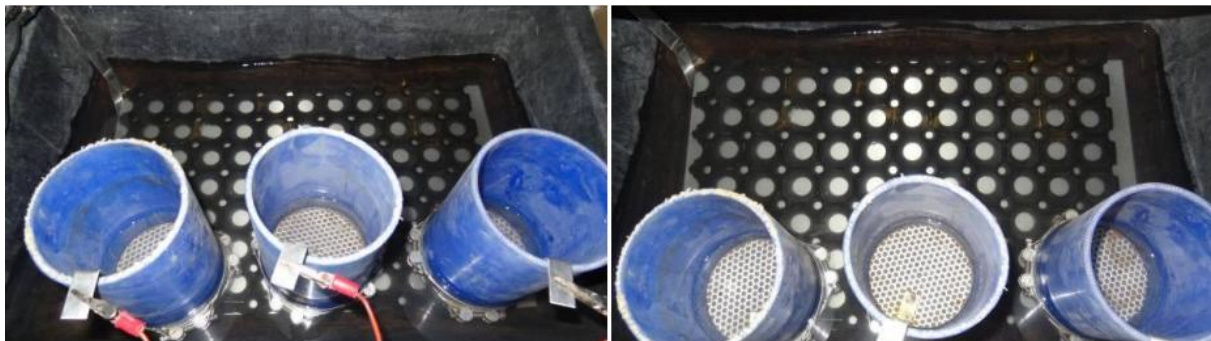
Figura 9. Ensaio de migração de cloretos de BSF em curso, após 6 horas (esquerda) e 24 horas (direita).

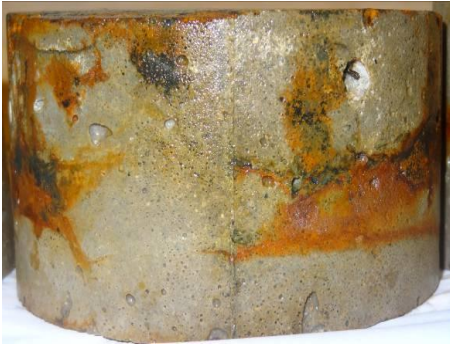
Figura 10. Provete de BRFA após ensaio de migração de cloretos.

Com o desenvolvimento do ensaio de migração de cloretos detetou-se que a solução catódica apresentava sinais claros de corrosão das fibras de aço. As próprias amostras de BRFA após o ensaio de migração evidenciaram indícios de corrosão na superfície exterior, e fendas ao longo da sua superfície exterior (Fig. 10). Tal deverá ter sido originado pelo aumento do diâmetro associado à corrosão das fibras, dado que, conforme sabido, a formação de óxido de ferro implica um aumento do volume da fibra. Esta fendilhação foi apenas detetada nos provetes de BRFA submetidos ao ensaio de migração, não havendo vestígios da sua formação nos provetes de BSF.

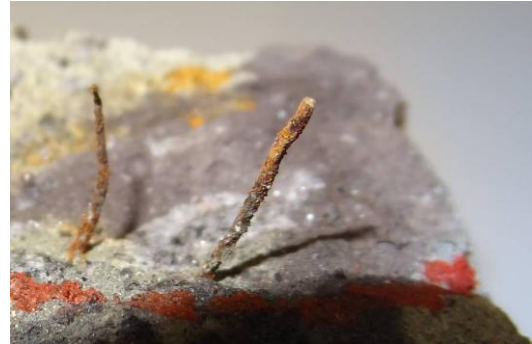
Figura 11. Corrosão das fibras de aço do BRFA após 72 horas de ensaio de migração de cloretos.

Neste contexto, decidiu-se submeter ao ensaio de migração de cloretos outros provetes de BRFA, mas agora não com a preocupação de determinar o coeficiente de difusão e cumprir o estipulado na LNEC E463 [20] mas sim de induzir corrosão acentuada nas fibras de aço. Para tal, os provetes foram sujeitos a uma diferença de potencial de 45 V durante 72 horas. Desta forma observou-se que, à medida que os ensaios decorriam, as fibras de aço apresentavam sinais crescentes de degradação. A Fig. 11 ilustra a degradação sofrida pelas fibras de aço após 72 horas de ensaio, sendo possível observar fortes indícios de corrosão e uma diminuição da secção ao longo da fibra de aço.

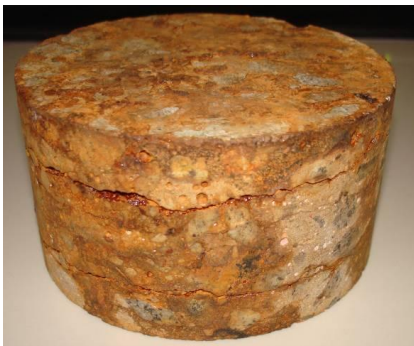
Figura 12. Macro-fissuração e destacamento do betão devido à corrosão das fibras de aço no BRFA após ensaio forçado de migração de cloretos.

Mais ainda, este ensaio, realizado em condições extremas de agressividade, permitiu evidenciar que a corrosão das fibras de aço pode induzir o surgimento de macro-fendas no betão envolvente e posterior destacamento. Os resultados obtidos neste processo experimental foram elucidativos, tendo sido verificado, em alguns provetes, a rotura da secção transversal das fibras de aço, como se pode verificar nas Figs 12 e 13, onde o efeito da corrosão das fibras é bem evidente. Contudo, devemos salientar que este estado foi obtido para condições de extrema agressividade cuja quantificação não é facilmente comparável com a provocada pelos agentes agressivos presentes no meio ambiente. Provavelmente, nunca se atingirá *in-situ* um estado de degradação tão extremo como o alcançado experimentalmente, recorrendo ao procedimento descrito.

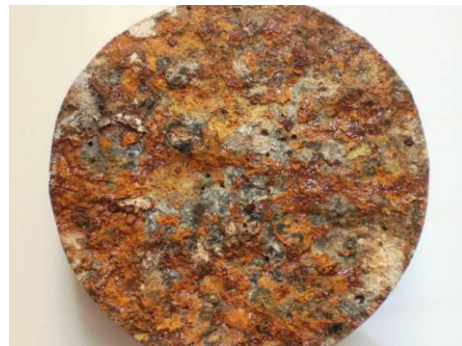
Figura 13. Superfície de fratura após macro-fissuração e destacamento do betão devido à corrosão das fibras de aço no BRFA.
