Identificação de Dano baseada na Totalidade da Informação Espectral: Aplicações

Palavras-chave: identificação de dano, identificação dinâmica, método espectral.

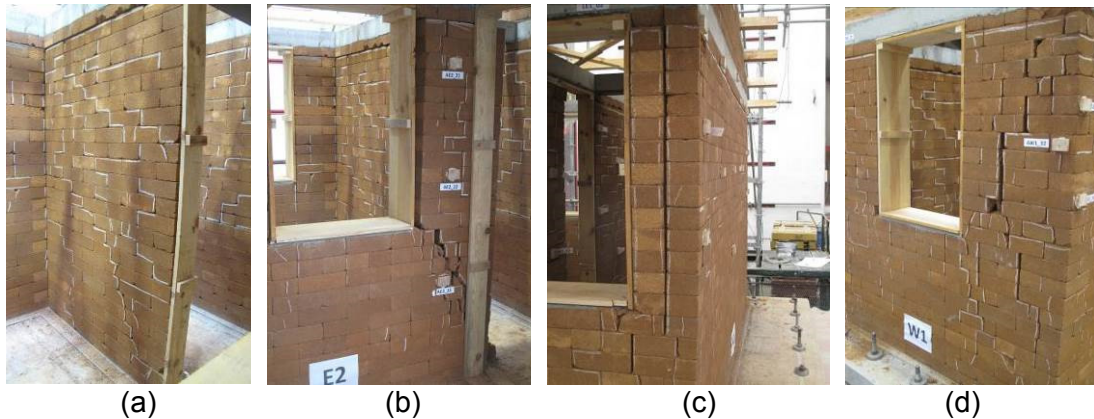
Figura 4. Padrão de fendilhação: a) parede interior; b) nembro/pilar da fachada Este; c) cunhal Sudeste; e d) cunhal Sudoeste.

A evolução do dano no modelo foi acompanhada através de inspeções visuais e levantamentos fotográficos em todos os cenários de dano (fases de ensaio). Até ao cenário DS₆, nomeadamente até se atingir a aceleração de base regulamentar pretendida de 0.33g, não se verificaram fendas significativas na estrutura, excetuando-se uma fenda horizontal na parede interior de pano simples (ver Figura 3b), na ligação com a viga-cinta, fazendo com que a parede vibrasse livremente como um pilar em consola. Após o cenário de dano DS₆, o modelo começou a perder o comportamento similar ao de uma caixa fechada, ocorrendo fendas nas paredes na ligação à viga-cinta, especialmente a meio do desenvolvimento das paredes de empena. Adicionalmente, dano severo foi observado no cenário DS₉ num dos nembos/pilares da fachada principal (Este) e nos cunhais Sudeste e Sudoeste (ver Figura 4).

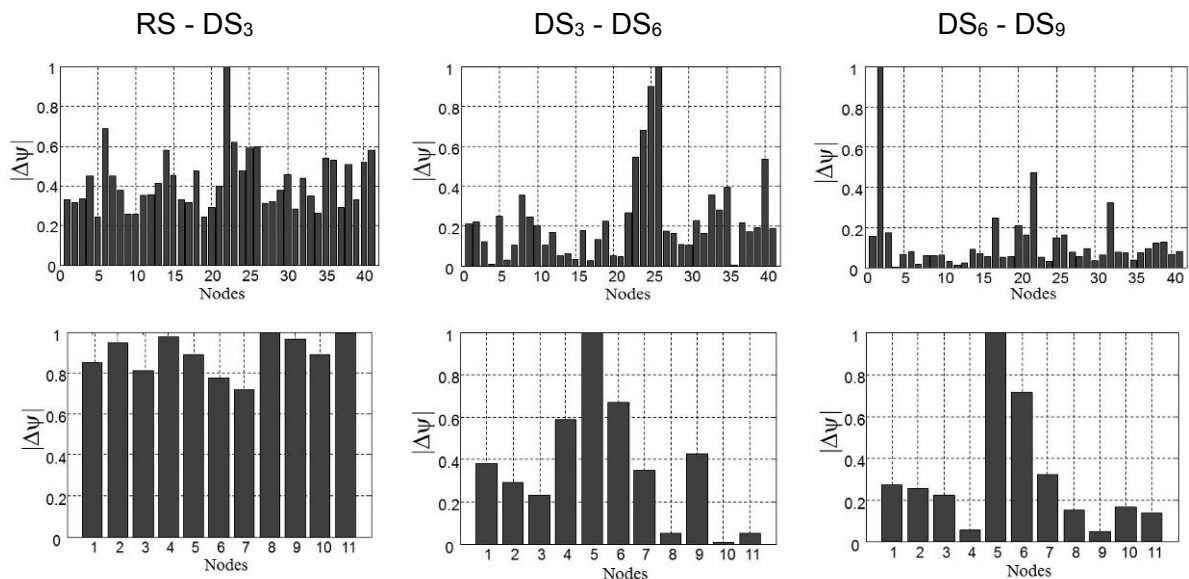
Figura 6. Índice espectral de dano: (em cima) na direção transversal (Norte-Sul); e (em baixo) na direção longitudinal (Este-Oeste).

Num segundo passo da análise realizou-se o cálculo do índice de dano espectral de todos os cenários de dano (DS₁ a DS₉), tomando como referência, ora o cenário estrutural sem dano (RS), ora uma fase intermédia do ensaio sísmico. A Figura 6 apresenta apenas os resultados obtidos quando são comparados DS₃ com RS, DS₆ com DS₃ e DS₉ com DS₆. Os números nas abcissas nos gráficos da figura coincidem com os pontos medidos para fora do plano das paredes apresentados na Figura 7. Comparando as estimativas com o verificado experimentalmente, poder-se-á concluir que o índice de dano aponta para os pontos onde ocorreram danos mais significativos, nomeadamente na parede divisória interior (pontos 22, 23, 24, 25, 26), no nembro/pilar da fachada Este (pontos 5, 6 e 7) e o cunhal Sudoeste (ponto 2).

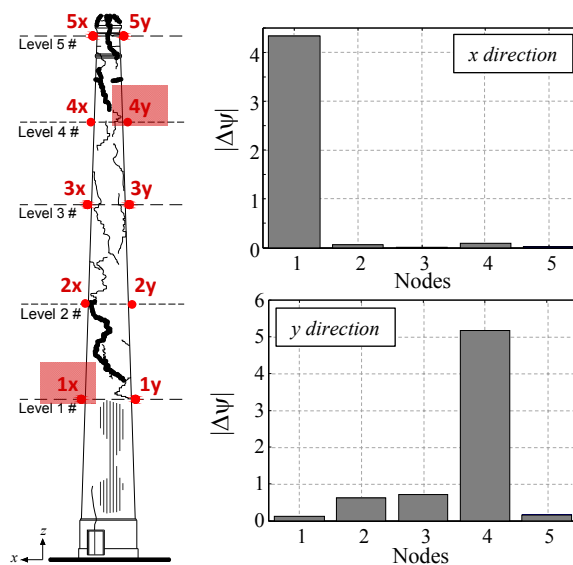
Figura 9. Identificação do dano pelo índice espectral.

identificação modal. Salienta-se que as vibrações foram medidas em duas direções perpendiculares e horizontais em 5 níveis ao longo do fuste da chaminé (ver Figura 9). Para cada modo, o erro relativo entre os dois métodos é inferior a 0.8%, com exceção para o segundo modo da condição após a reparação, indicando uma boa concordância de resultados. Comparando a variação das frequências, antes e depois da intervenção, verifica-se que ocorreu um aumento do seu valor, especialmente para os modos superiores. Curiosamente, o valor das duas primeiras frequências naturais não sofreu alterações significativas, indicando que apenas os modos superiores são sensíveis ao dano existente na estrutura. O valor médio do aumento relativo das frequências, excluindo os modos 1, 2 e 10, foi igual a 8%.

O índice espectral de dano foi calculado separadamente para as direções x e y nos pontos assinalados na Figura 9. Os resultados, apresentados na mesma figura, evidenciam a existência clara de dano no nível 1 para direção x e no nível 4 para a direção y . Estes pontos correspondem aos locais onde foram observados danos significativos, embora as fendas mais significativas existissem entre os níveis 1 e 2 e 4 e 5. Salienta-se que a resolução espacial dos pontos de medida para identificação de dano não é a mais desejável, uma vez que não existe um número significativo de pontos fora das áreas com dano. Todavia, o nível 1 encontra-se próximo das grandes aberturas provocadas pela descarga elétrica. Resultados adicionais deste trabalho podem ser consultados em [13].
