DEFECTOS FRECUENTES EN LA INSTALACIÓN DE CAPAS DE IMPERMEABILIZACIÓN EN TERRAZAS DE AZOTEAS

¹ Manuel J. Carretero-Ayuso ; ² Gonzalo Sánchez Barroso ;
³ Miguel Gómez-Chaparro ; ⁴ Justo García-Sanz-Calcedo.

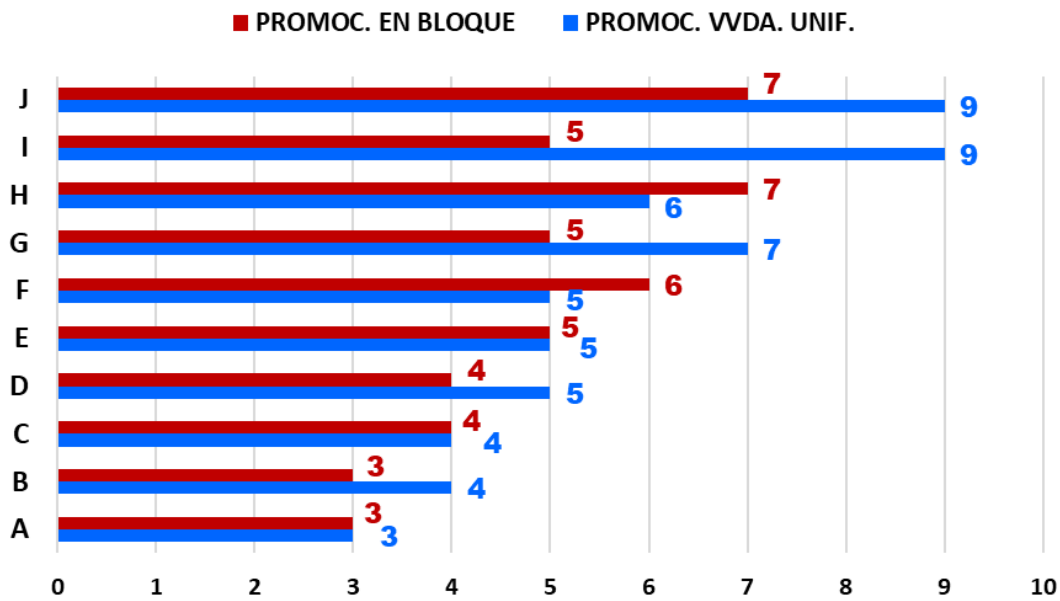
Fig. 2: Número de casos según cada uno de los tipos de fallo y la tipología edificatoria

Para hacer un estudio más detallado, se han desdoblado los valores antes expresados según cada una de las tipologías edificatorias objeto de la investigación (viviendas unifamiliares y viviendas en bloque). En la Figura 2 quedan indicados los valores (expresados en números de casos) en función de los tipos de fallos y la tipología edificatoria. Se observa que los valores más elevados son los tipos de fallo I y J en viviendas unifamiliares (9 casos cada uno), seguido de los tipos de fallo H y J en viviendas en bloque (7 casos cada uno).

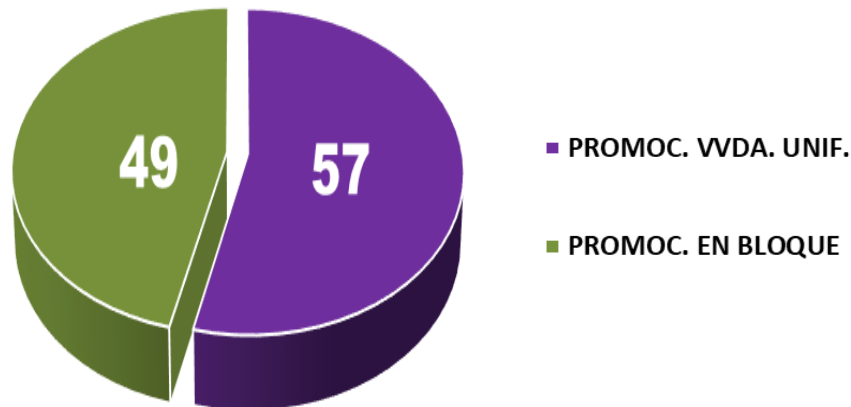
Fig. 3: Distribución general de casos según la tipología edificatoria

Finalmente, se ha realizado un análisis de la distribución de casos, de manera general (sin desglosar por tipo de fallos), en función de si éstos tenían lugar en las viviendas unifamiliares o en las viviendas en bloque. Como se aprecia en la Figura 3, existe una mayor concentración en las viviendas unifamiliares (57 casos).
