**UNIVERSIDAD POLITÉCNICA SALESIANA  
SEDE QUITO**

**DISEÑO DE UN PLAN DE ACCIÓN PARA EL LEVANTAMIENTO DE NO  
CONFORMIDADES PARA MEJORAR EL SERVICIO DE LA LINEA DE CORRIDA  
DE TUBULARES DE SINOPEC INTERNATIONAL PETROLEUM SERVICE  
ECUADOR S.A.**

**TRABAJO DE TITULACIÓN PREVIO A LA OBTENCIÓN DEL TÍTULO DE  
INGENIERO INDUSTRIAL**

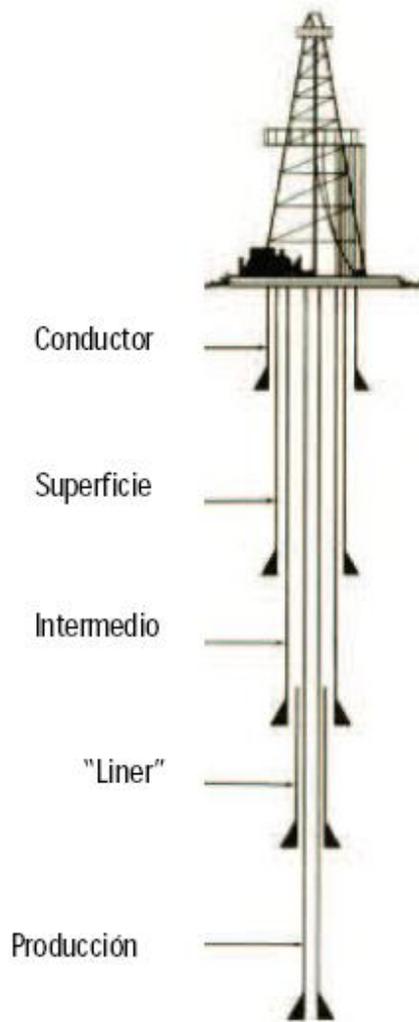
**Figura 8.** Tubería de Revestimiento [11]

La siguiente figura, muestra los tipos de tuberías:

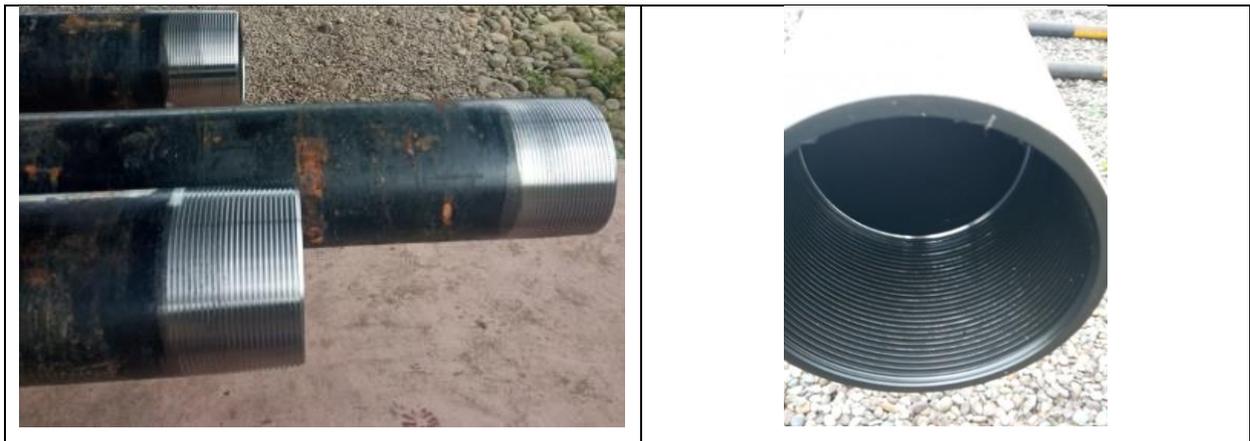
**Figura 9.** Pin de la Rosca lado izquierdo, Caja o Cupla lado derecho [14]

**Roscas:** se refiere a la tubería es roscada en cada lado, aquí es donde se utiliza el equipo de corrida de Casing, que es enroscado con los equipos de corrida de Casing. Existen variedades de roscas disponibles para las distintas aplicaciones y condiciones del pozo, se presentan en la Figura 8 un tipo de pin de rosca y una caja o cupla respectivamente.

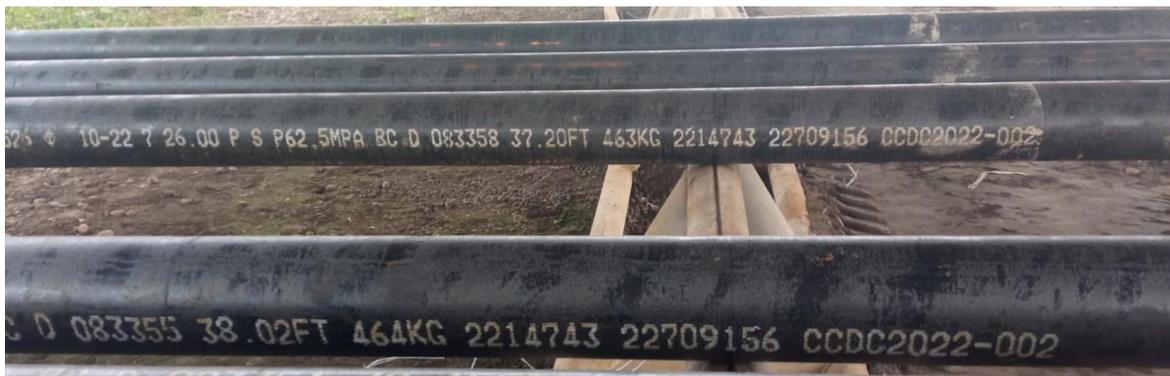
**Figura 10.** Especificaciones de la tubería [14]

**Grado de la tubería:** Las tres principales fuerzas de resistencia de la tubería de revestimiento son: la fuerza que tira hacia abajo como resultado de la fuerza de la sarta se conoce como tensión. La presión que provocará la rotura o el colapso de la tubería de revestimiento se define como presión de colapso [14]. El revestimiento se rompe y se separa a la presión de ruptura debido a las fuerzas provocadas por la presión interna. En la parte superior de la sarta se produce el peor de los casos. El grado y la consiguiente resistencia de la tubería de revestimiento dependen del tipo de acero utilizado en su fabricación. Con todas estas propiedades las tuberías deben estar identificadas en cada tubo para llevar la trazabilidad [14]

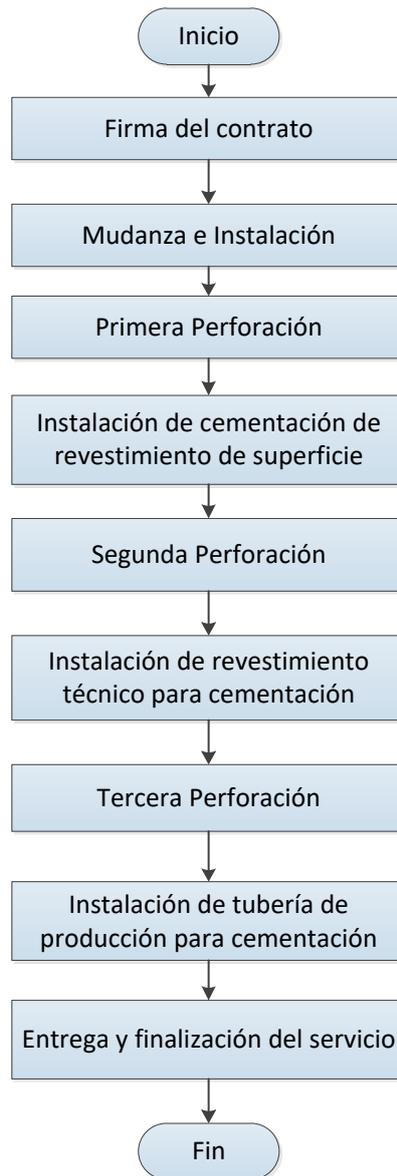
**Figura 12.** Proceso de Perforación [14]

El proceso de perforación es parte de los procesos operativos y es vital para el análisis presentado en el presente trabajo, este proceso inicia con la firma de contrato, posteriormente a esto se realiza una mudanza e instalación y se inicia con la primera perforación. Luego se realiza una instalación de cementación de revestimiento de superficie, para hacer una segunda perforación, inmediatamente se realiza una instalación de revestimiento técnico para cementación, y se hace una tercera perforación y una instalación de tubería de producción para cementación. Con esto se finaliza el proceso con la entrega y finalización del servicio al cliente. Este proceso se encuentra detallado en la Figura 11. Proceso de Perforación

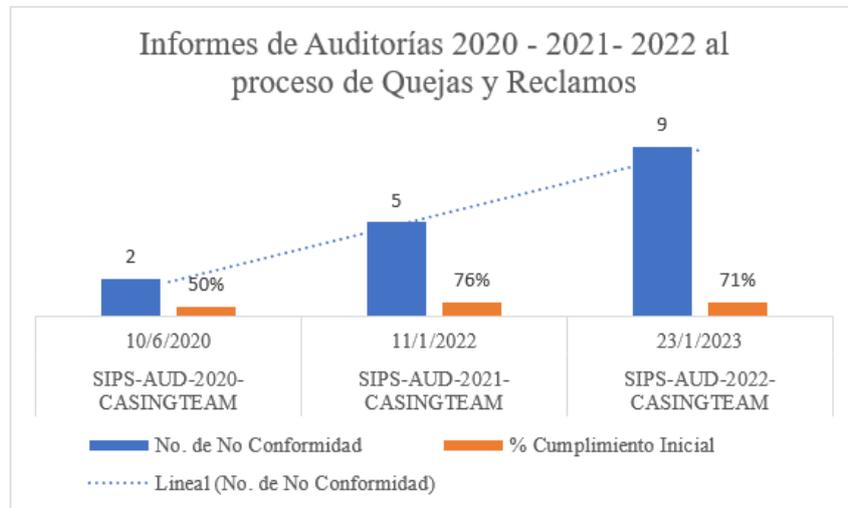
**Figura 13.** Análisis de Informes de Auditoría 2020 – 2021 – 2022

Se observa en la figura 13, en el año 2020 en el informe SIPS-AUD-2020-CASINGTEAM se presentaron 2 no conformidades, dando como resultado un porcentaje de cumplimiento del 50% sobre el 100% esperado, este informe fue desarrollado en el mismo año 2020. También, se identifica para el 2021 en el informe SIPS-AUD-2021-CASINGTEAM se presentaron 5 no conformidades, dando como resultado un porcentaje de cumplimiento del 76%, el informe de auditoría fue desarrollado en el primer mes del 2022, abarcando todas las quejas y reclamos presentados por los clientes.

Finalmente, se identifica para el 2022 en el informe SIPS-AUD-2022-CASINGTEAM se presentaron 9 no conformidades, dando como resultado un porcentaje de cumplimiento del 71%, el informe de auditoría fue desarrollado en el primer mes del 2023, abarcando todas las quejas y reclamos presentados por los clientes en el año 2022.

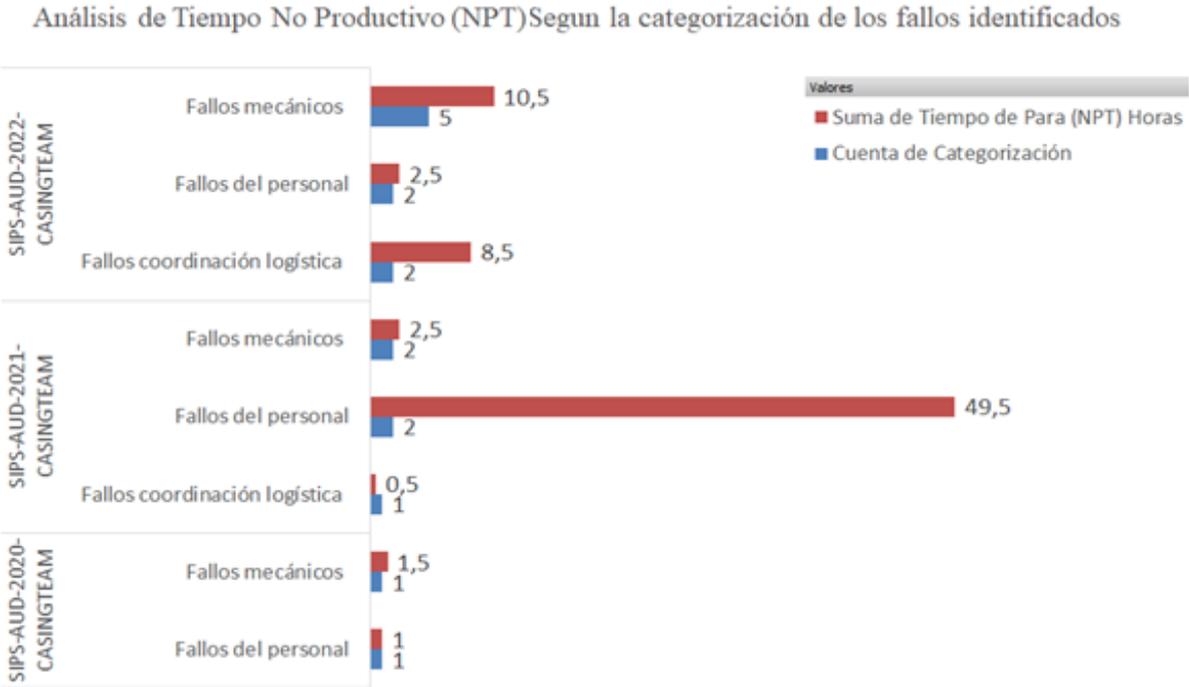
**Figura 14.** Análisis de Tiempo de Para (NPT) Según la categorización de los fallos identificados

Se presenta en la Figura 14, el tiempo total de para NPT, para los fallos identificados en los informes de auditoría del 2020 – 2021 – 2022 para los servicios de corrida tubulares Casing y tubería de producción Tubing, fallos categorizados por la empresa como mecánicos, coordinación logística y personal que ocasionaron tiempos no productivos.

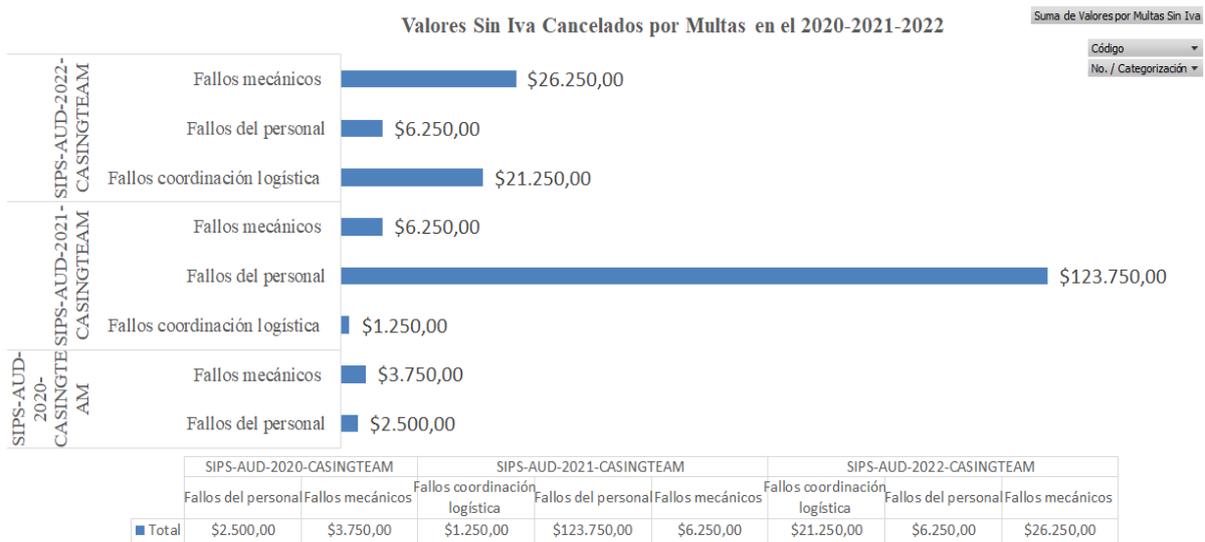
**Figura 15.** Valores Sin Iva Cancelados por Multas en el 2020-2021-2022

A continuación, se visualiza en la figura 15, los pagos totales realizados en en en el 2020 por motivos de no conformidades suman en en total \$6.250,00. Para el año 2021, \$131.259,00 y para el año 2022 un valor de \$53.750,00. Siendo el año 2021 el año con el mayor pago realizado por tiempos no productivos con un valor de \$131.259,00.

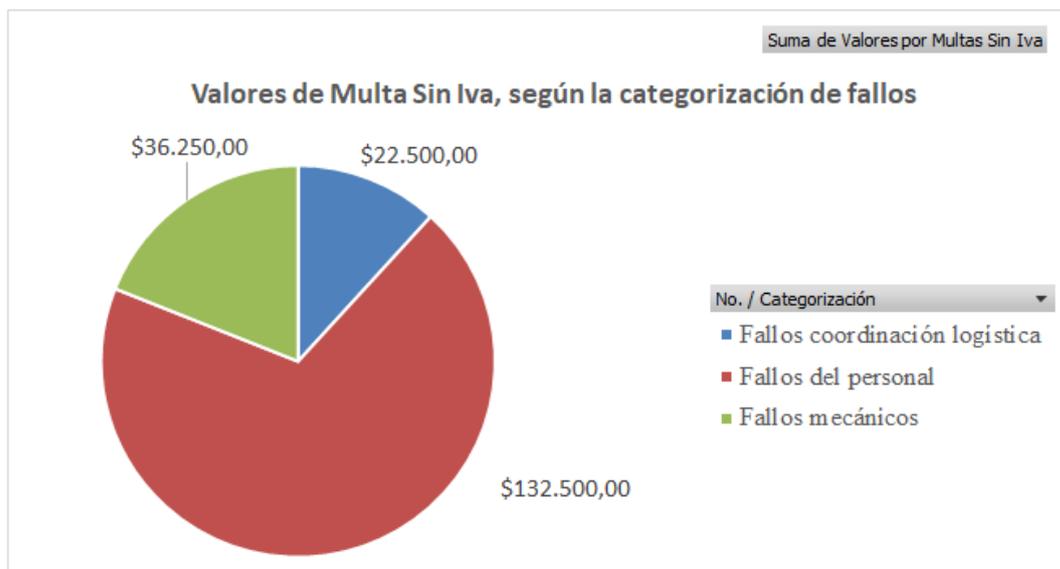
**Figura 16.** Valores de Multa Sin Iva, según la categorización de fallos

A continuación, estratificando la información de los valores pagados por multas, se observa en la figura 16, en primer lugar los valores cancelados por fallos del personal con un valor de \$132.500 en los 3 años (2020, 2021 y 2022) lo que representa el 69%. En segundo lugar, se observa los valores cancelados por fallos mecánicos de \$36.250,00, lo que representa el 19%. Finalmente, se observa los valores cancelados por fallos mala coordinación logística con \$22.500,00 en los 3 años, 2020, 2021 y 2022, lo que representa el 12%.

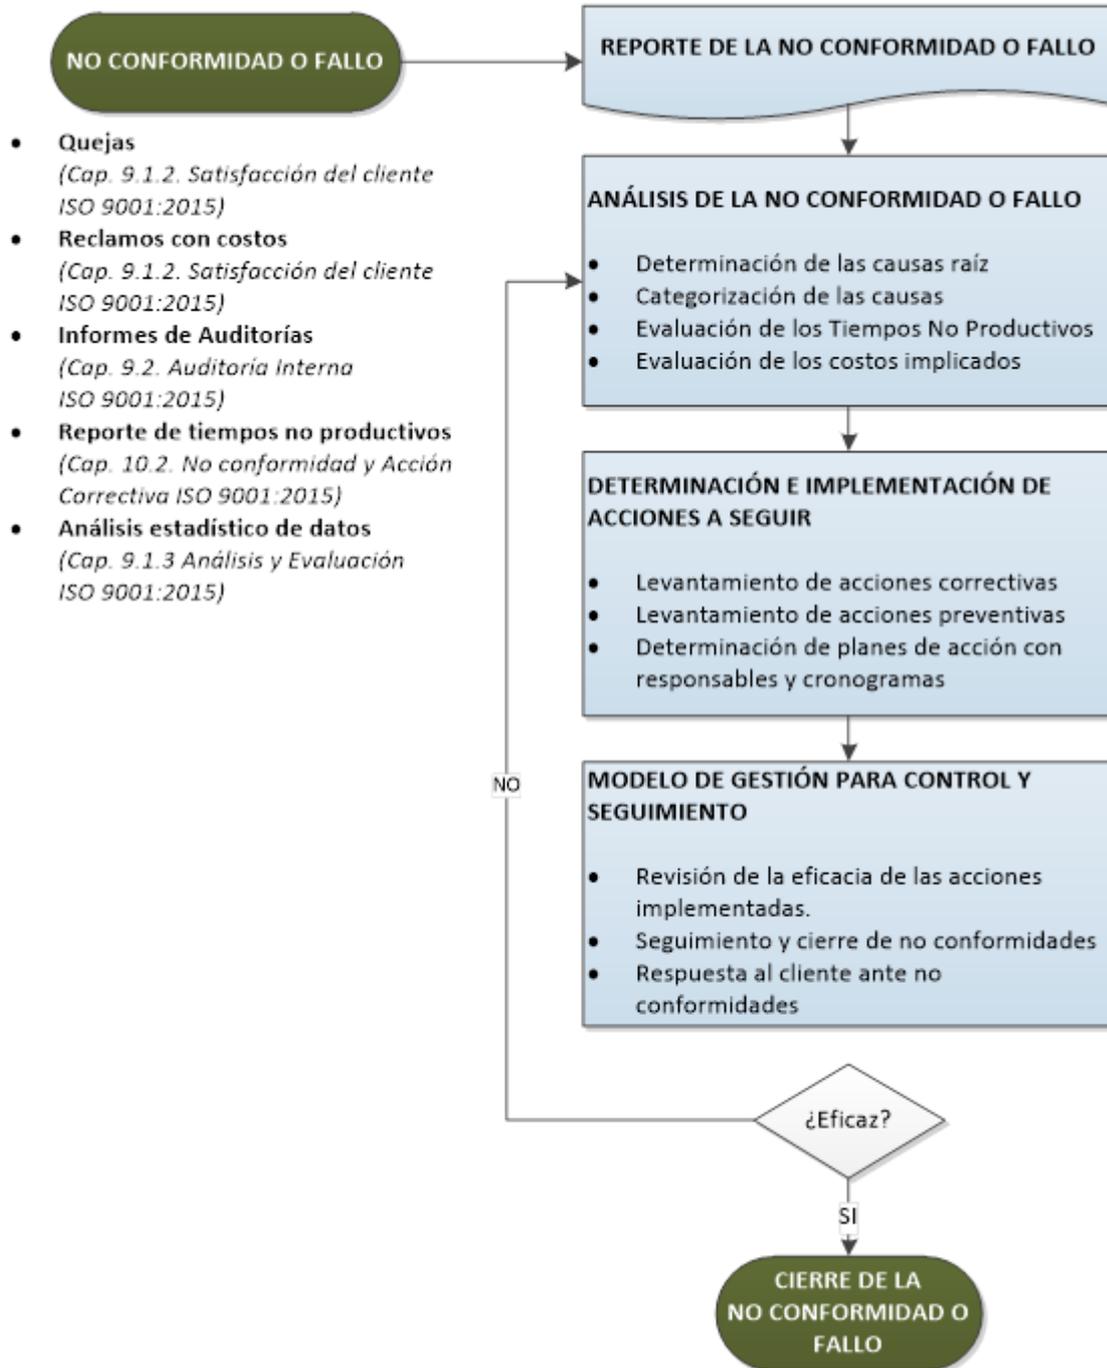
**Figura 17.** Diseño de la propuesta para Reporte, Análisis, Determinación de acciones, Control y Seguimiento de No conformidades.

Finalmente, se determinará un modelo de gestión para control y seguimiento, donde se contempla la revisión de la eficacia de las acciones implementadas, el seguimiento y cierre de no conformidades y la respuesta al cliente ante no conformidades.

Esto según se observa en la figura 17. Diseño de la propuesta para Reporte, Análisis, Determinación de acciones, Control y Seguimiento de No conformidades.

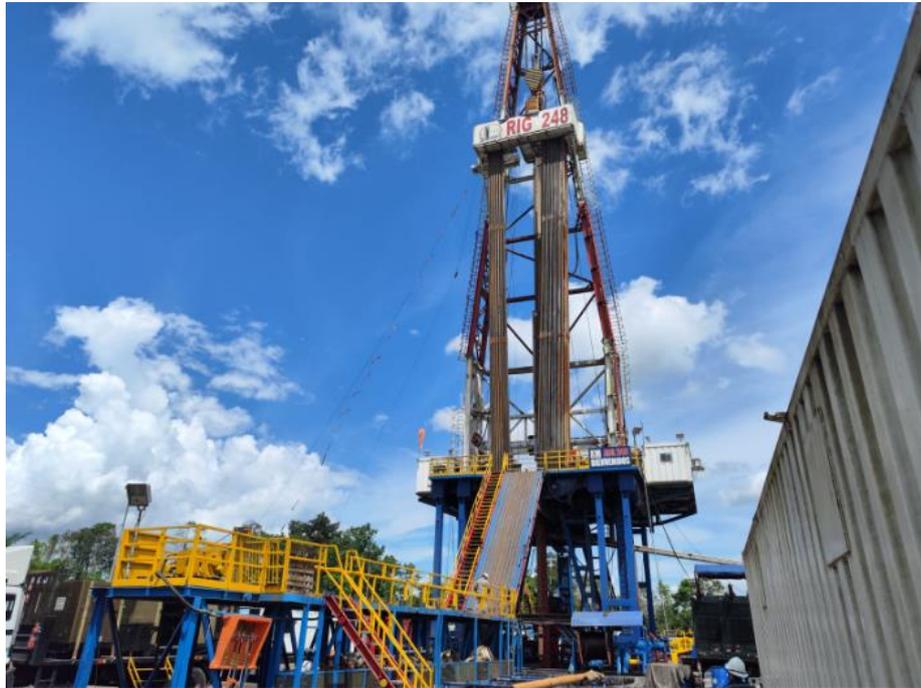
Torre de perforación

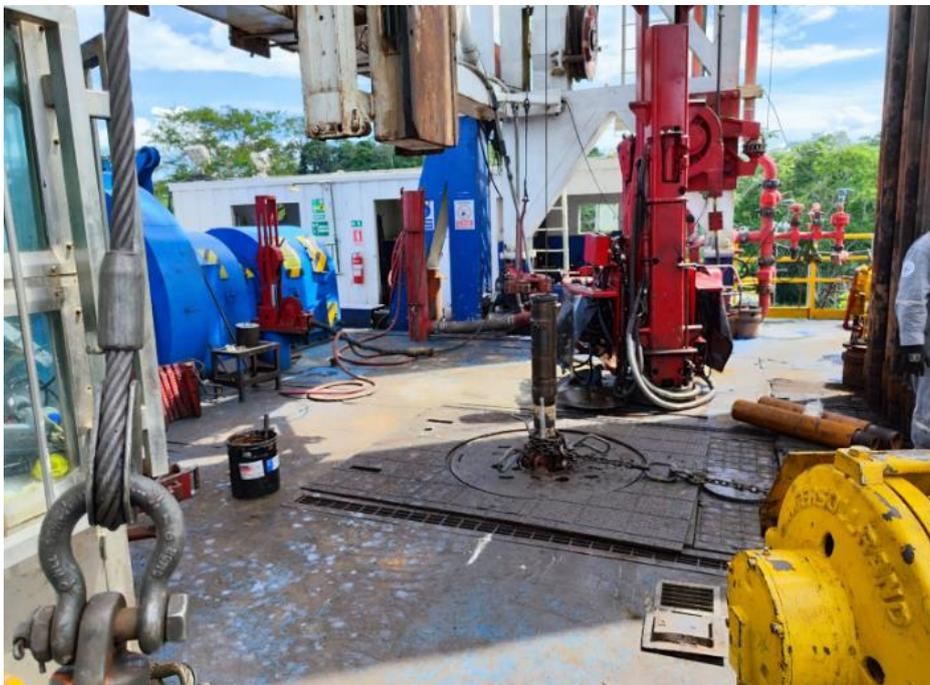
Mesa donde se instala el equipo de corrida de casing y tubing

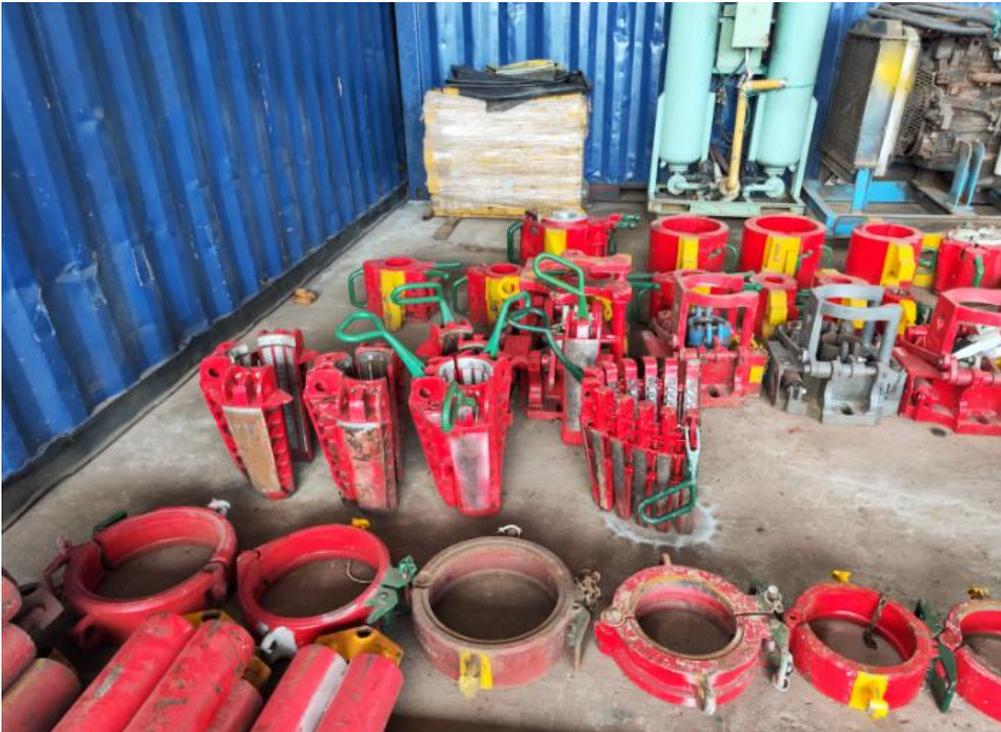
Equipo de corrida de casing: cuñas, collares elevadores

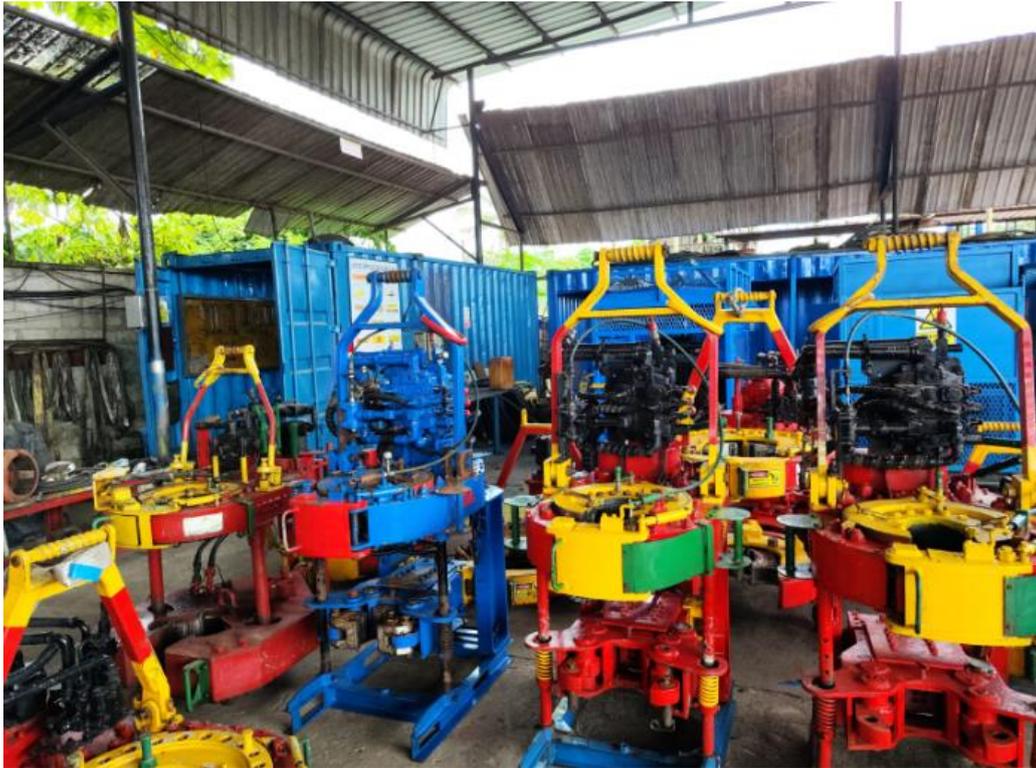
Llaves de torque

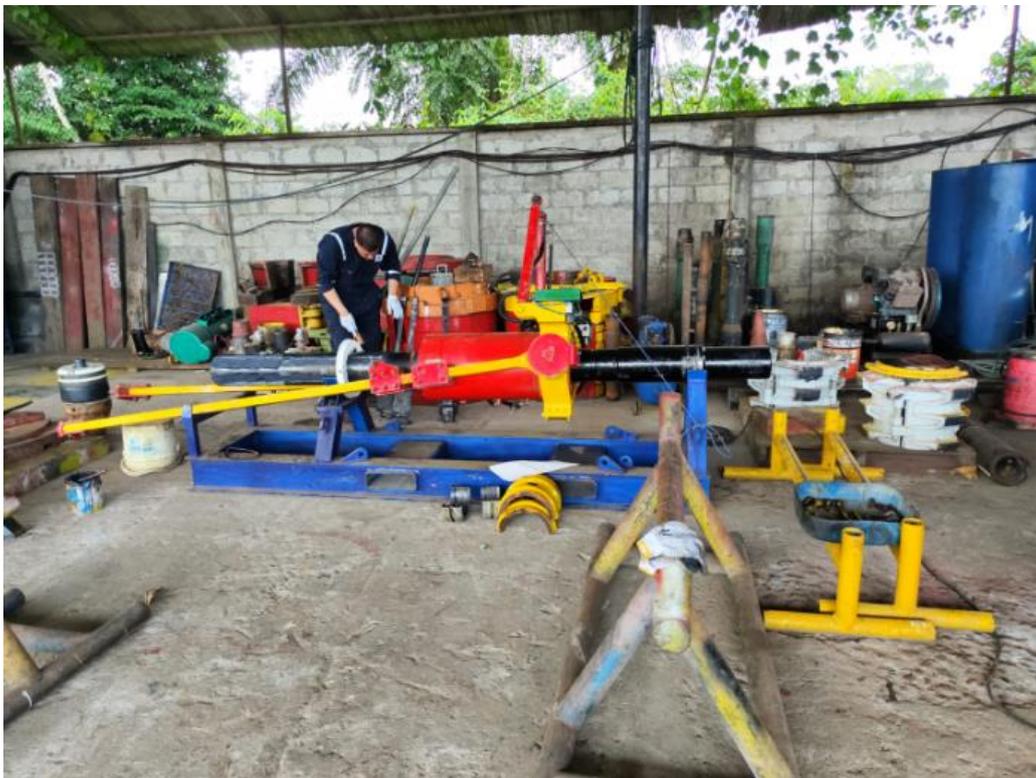
Equipo CDS

- Evento de perforación en el Pozo ISHB-037, Taladro No.: Sinopec 185, en la línea de servicio de Corrida de Tubulares se presentó una falla del equipo de corrida CDS: Durante la perforación de la sección de 16", el personal de Casing Team realizó las pruebas de funcionamiento en vacío del equipo CDS, cuña neumática, HPU y consola

- Evento de perforación en el Pozo SCHAJ-589, RIG.: Sinopec 248, en la línea de servicio de Corrida Casin, mientras se realizaba la corrida de casing de 9 5/8 con el equipo CDS CIA CASING TEAM, se presenta una falla en el equipo cds, razón por la cual no se pueden liberar los grapples que sostienen por dentro al casing de 9-5/8", se revisó que falta presión hidráulica para desanclar los grapples. Dando como resultado una para de 1 hora en la operación.

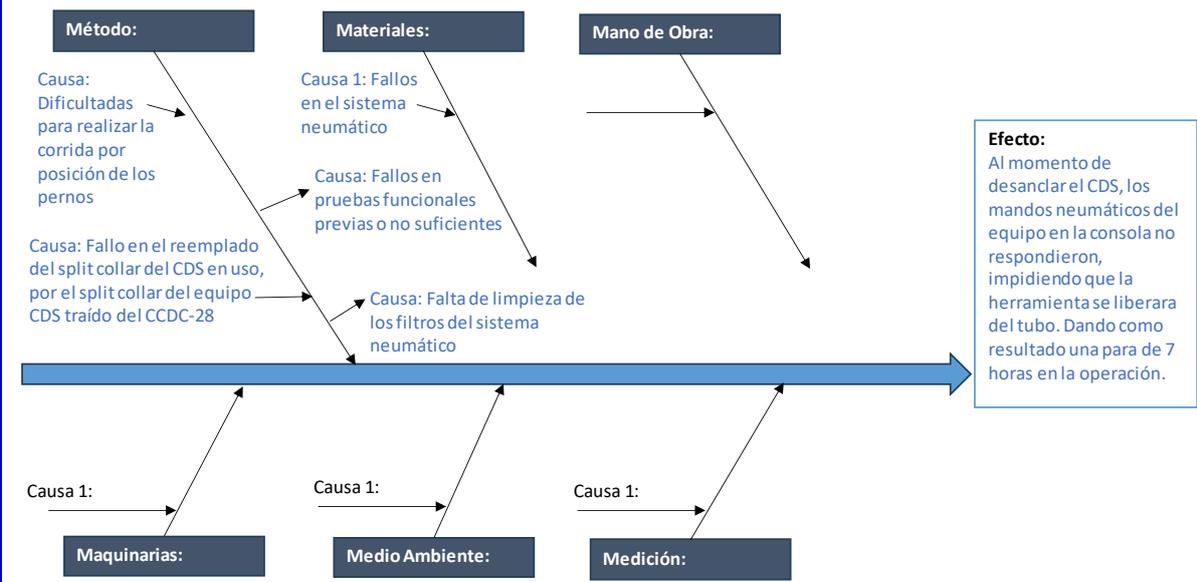
| <b>3. Análisis Diagrama Causa Efecto o Espina de Pescado</b> | | | | | |

| ¿Cómo resolver el problema ahora y prevenirlo en el futuro?: | A pesar de que el equipo fue probado en su base y liberado por QAQC CCDC previo a su envío al taladro, se recomienda realizar otro tipo de pruebas funcionales más específicas en la base y en la locación para garantizar la operatividad de este. | | | | |

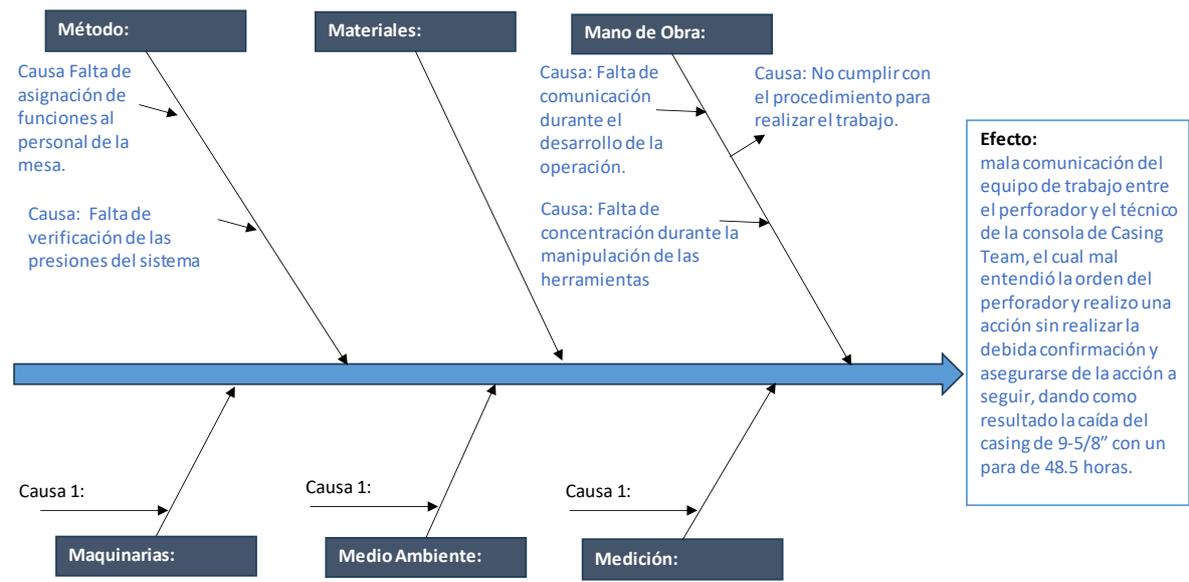
| <b>3. Análisis Diagrama Causa Efecto o Espina de Pescado</b> | | | | | |
| <p><b>Método:</b><br/>Causa Falta de asignación de funciones al personal de la mesa.<br/>Causa: Falta de verificación de las presiones del sistema</p> <p><b>Materiales:</b></p> <p><b>Mano de Obra:</b><br/>Causa: Falta de comunicación durante el desarrollo de la operación.<br/>Causa: Falta de concentración durante la manipulación de las herramientas<br/>Causa: No cumplir con el procedimiento para realizar el trabajo.</p> <p><b>Efecto:</b><br/>mala comunicación del equipo de trabajo entre el perforador y el técnico de la consola de Casing Team, el cual mal entendió el orden del perforador y realizó una acción sin realizar la debida confirmación y asegurarse de la acción a seguir, dando como resultado la caída del casing de 9-5/8" con un para de 48.5 horas.</p> <p><b>Maquinarias:</b><br/>Causa 1:</p> <p><b>Medio Ambiente:</b><br/>Causa 1:</p> <p><b>Medición:</b><br/>Causa 1:</p> | | | | | |
| ¿Cómo resolver el problema ahora y prevenirlo en el futuro?: | | Mejorar la comunicación en equipo y personal involucrado en la operación, reforzar en las charlas procedimientos operativos, de seguridad y presentar lecciones aprendidas en base a experiencias con reflexiones y análisis crítico para prevenir riesgos durante la operación. | | | |

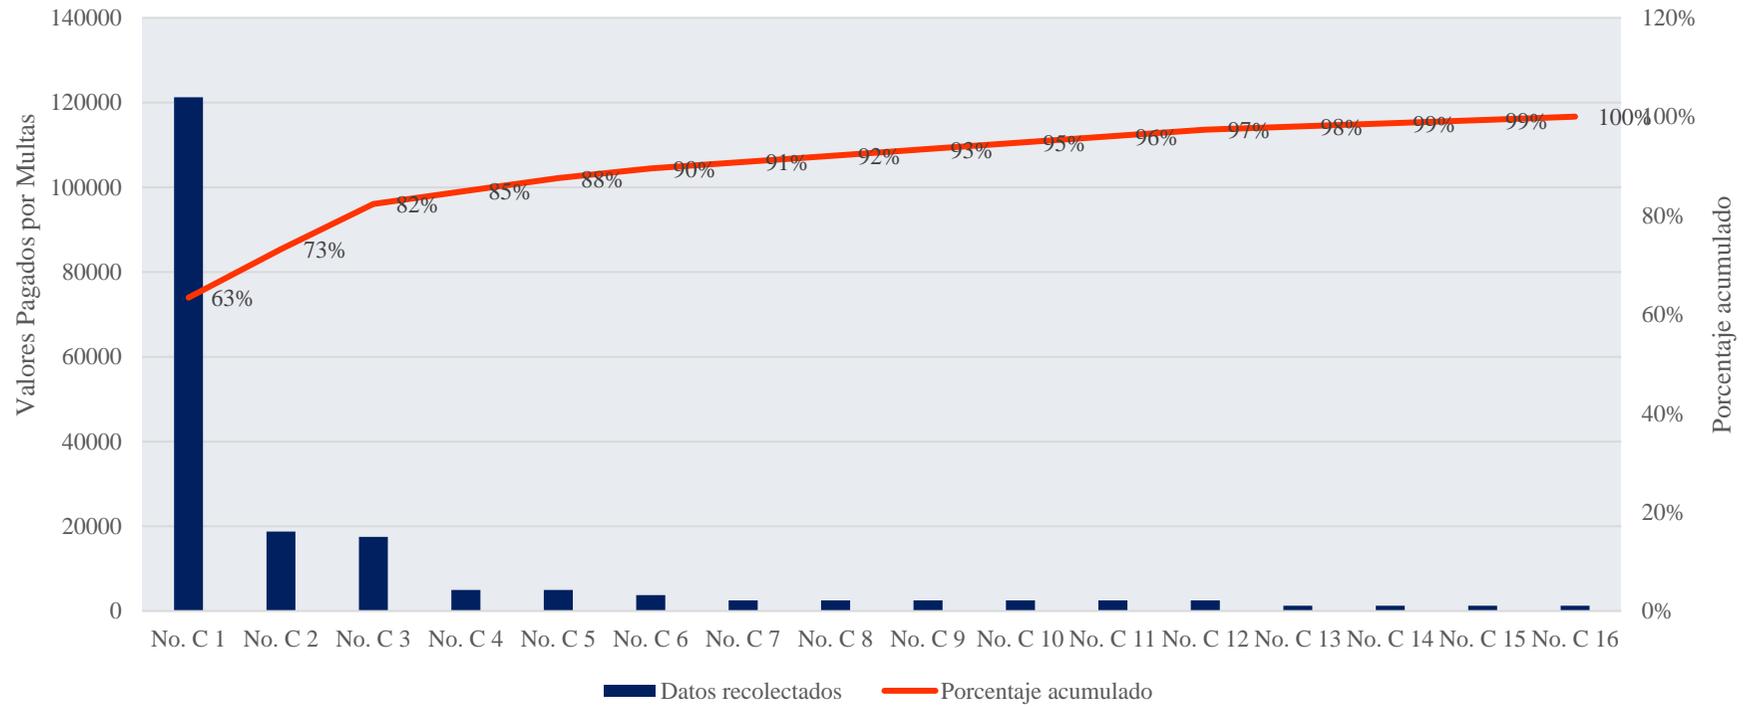
### Análisis 80/20 de valores pagados por multas según las no conformidades
