**ESCUELA PROFESIONAL DE INGENIERÍA CIVIL**

**Evaluación de las patologías y propuesta de intervención  
del pavimento flexible de la avenida Lima del distrito de la  
Unión, provincia de Piura. Departamento de Piura 2022**

**TESIS PARA OBTENER EL TÍTULO PROFESIONAL DE:  
Ingeniero Civil**

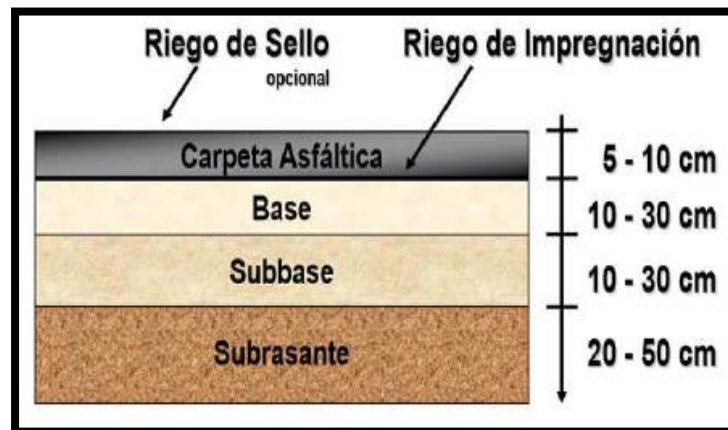
Pavimentos asfálticos o flexibles: vienen a estar constituidos capas de subrasante, subbase, base y la carpeta de rodadura constituidas por materias bituminosas, la cual esta es sometida a esfuerzos máximos y condiciones severas producto de climas severos.

Figura 1. Estructura de un pavimento flexible

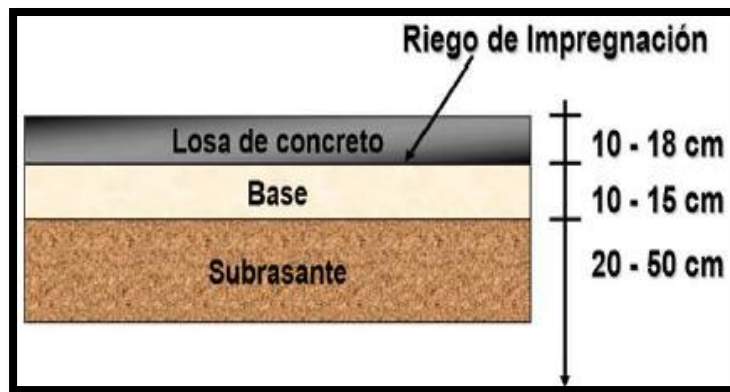
Pavimentos rígidos: el paquete estructural de estos pavimentos está constituido por la capa o máscara subrasante de suelo compactado de 20 a 50 cm de altura, sobre esta capa se apoya la base conformada de grava con una de altura de 10 a 15 cm, a diferencia del pavimento flexible la capa de rodadura está constituida por concreto a base de cemento portland su espesor varía de 10 a 18 cm.

Figura 2. Estructura de un pavimento rígido

La desigualdad entre un pavimento de hormigón y uno de asfalto es que el primero transmite presiones bajas a las capas inferiores, soportando las mayores cargas de carpeta de losa de concreto; en lo que respecta al pavimento asfáltico es más deformable que transfiere sus presiones concentradas a la subrasante.

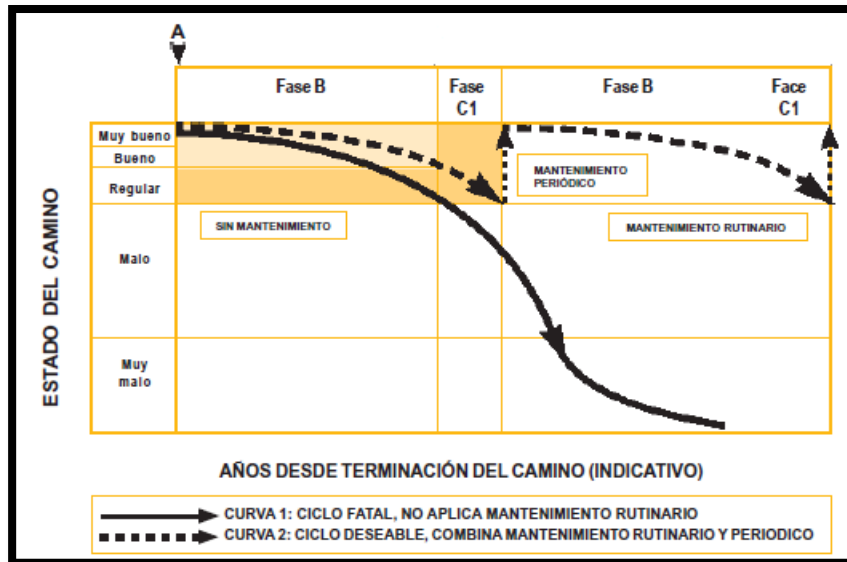
Figura 3. Ciclo de vida del pavimento con mantenimiento

**Mantenimiento:** tiene como objetivo la conservación del paquete estructural de la pavimentación; puede realizarse un mantenimiento rutinario que consta de actividades como limpieza, bacheo, pinturas, entre otras, su intervención tiene un periodo de cada 3 meses; o un mantenimiento periódico que se basa en la reposición de la capa asfáltica, colocar los sellos asfálticos y construcción de obras complementarias.

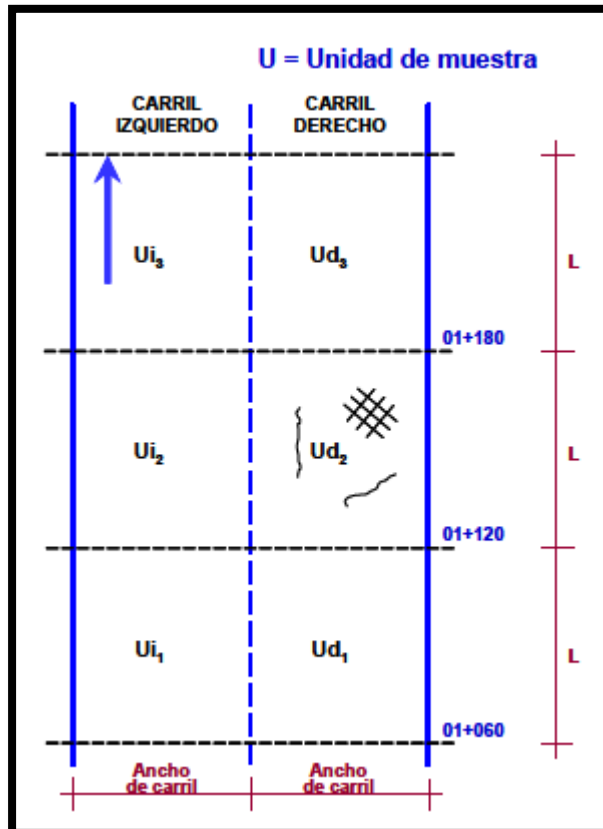
- Se fracciona la vía en unidades de muestra, que deberán estar delimitadas por un punto de inicio y un punto final.
- La unidad de muestra debe estar en un rango de  $225.0 \pm 90.0$  m<sup>2</sup> para carreteras.

Figura 4. Método de unidad de muestra

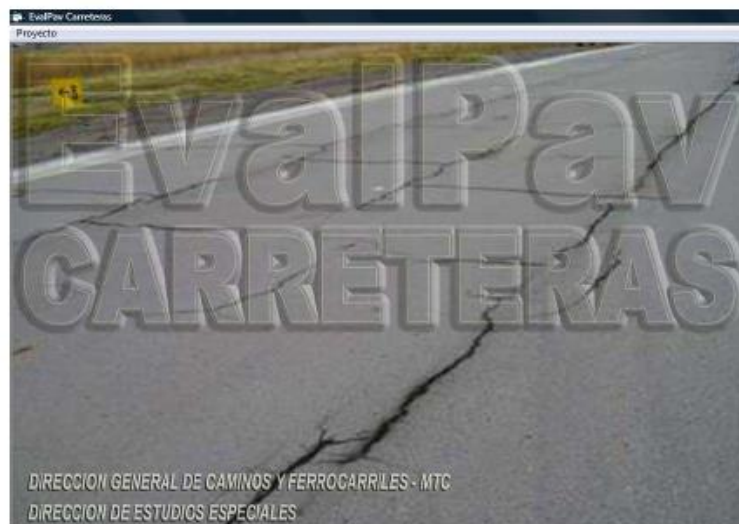
EvalPavCar y se ejecuta; se presentará la pantalla de inicio:

**Figura 5.** Imagen de presentación del software EvalPav

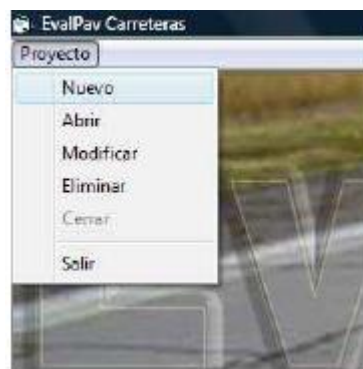
2. Posteriormente se crea el nuevo proyecto ingresando los datos correspondientes a la investigación.

**Figura 6.** Creación del proyecto

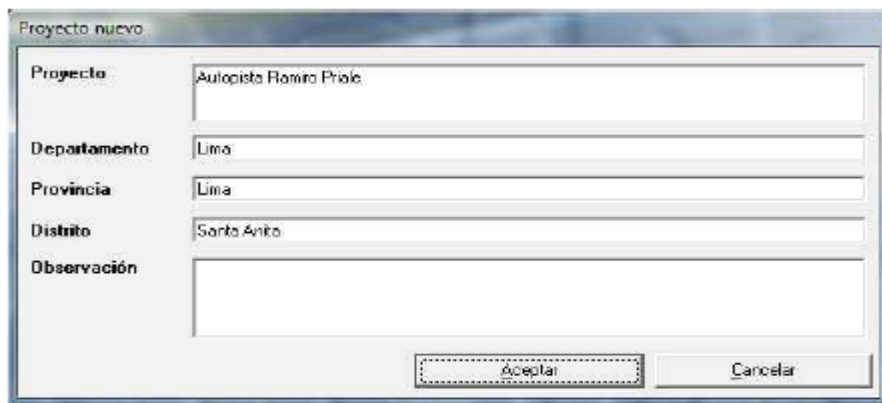
4. A continuación, se ingresarán los datos en el siguiente cuadro de diálogo

Figura 7. Cuadro de diálogo del nuevo proyecto

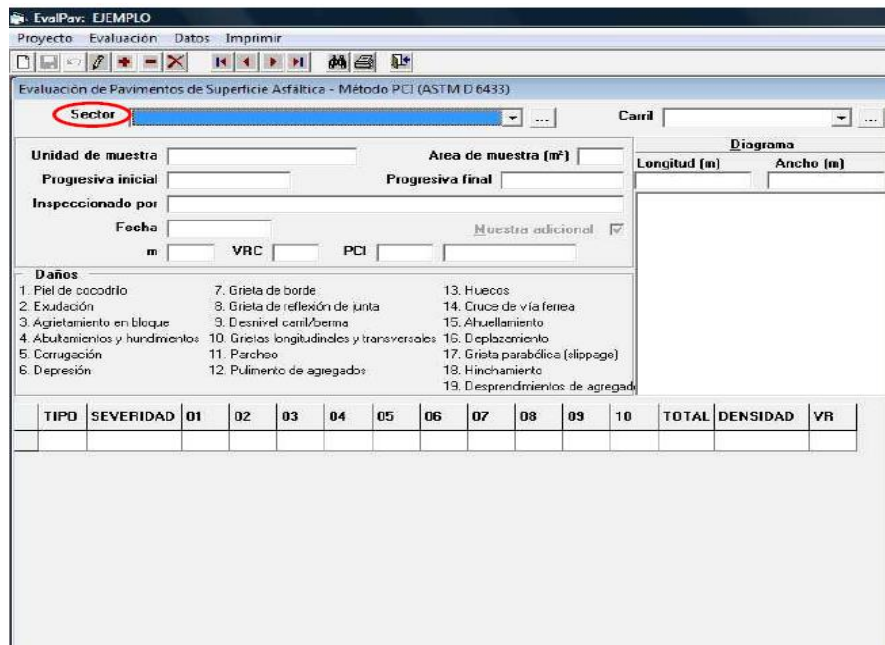
5. Se especifica el sector con que el se trabajará, e indicará los carriles de la pavimentación. Se crea un sector por cada carril.

Figura 8. Creación de sector y carril.

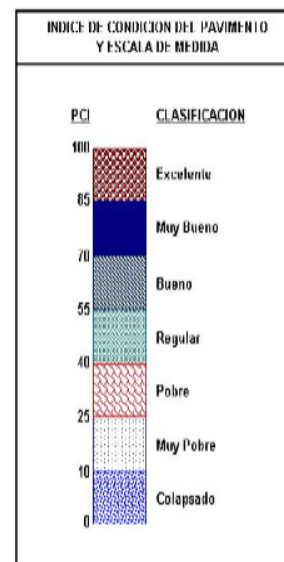
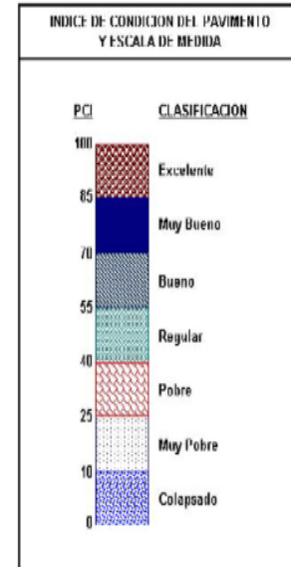
**METODO ESTANDAR DE EVALUACION DEL INDICE DE LA CONDICION SUPERFICIAL DEL PAVIMENTO  
CARRETERAS CON SUPERFICIE ASFALTICA  
ASTM D 6433 (2003)**

Como se muestra en la Tabla 87. El índice de condición del pavimento – PCI tiene un valor 62, clasificando al pavimento Bueno al carril N° 01 de la calzada derecha.

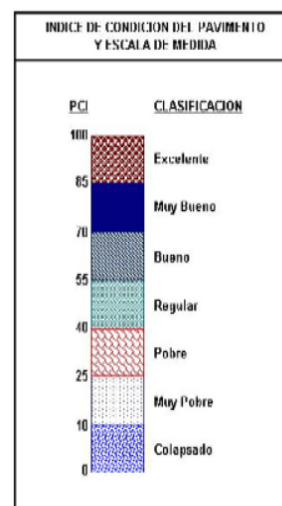
Como se muestra en la Tabla 88. El índice de condición del pavimento – PCI tiene un valor 50, clasificando al pavimento Regular al carril N° 02 de la calzada derecha.
