Memoria material

Nueva Sede UNLa-Ex Fábrica CAMPOMAR

Roberto Mario GATICA
Nro alumno 32385/2
Docente: Alejandro DENIS
TV3 Gandolfi-Otavianelli-Gentile

Autor: Roberto Mario GATICA
Título: Memoria Material
Taller Vertical de Arquitectura nº 3
Gandolfi-Otavianelli-Gentile
Docente: Alejandro DENIS
Unidad Integradora: Ing Angel MAIDANA
Facultad de Arquitectura y Urbanismo -
Universidad Nacional de La Plata

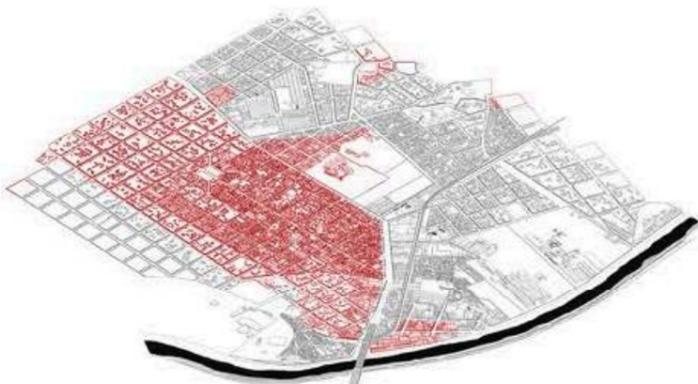
Superficie Urbanizada de Valentín Alsina 1910
Fuente: P.E.U. Municipio de Lanús 2012

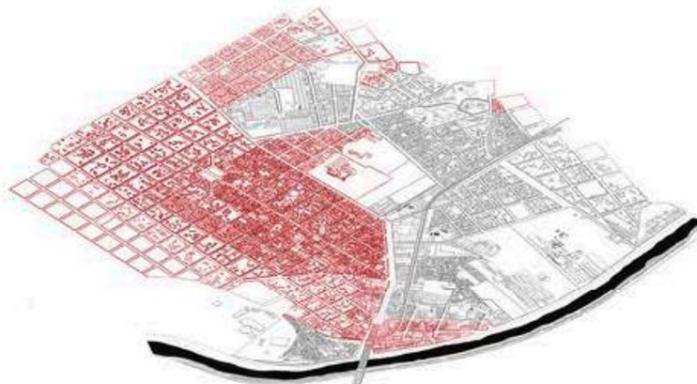
Superficie Urbanizada de Valentín Alsina 1948
Fuente: P.E.U. Municipio de Lanús 2012

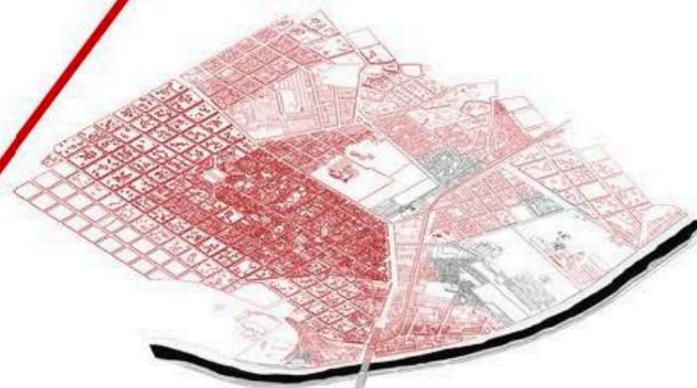
Superficie Urbanizada de Valentín Alsina 1985
Fuente: P.E.U. Municipio de Lanús 2012

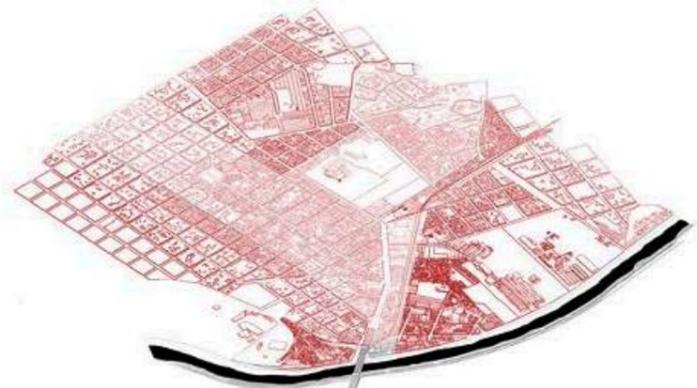
Densidad poblacional de Valentín Alsina 2010
Fuente: P.E.U. Municipio de Lanús 2012

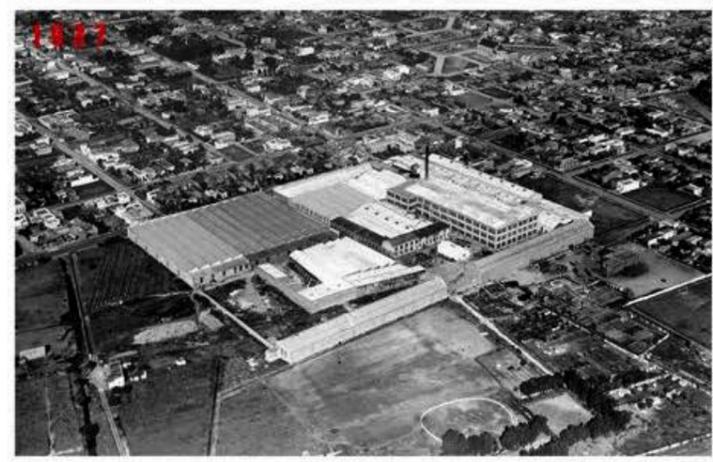
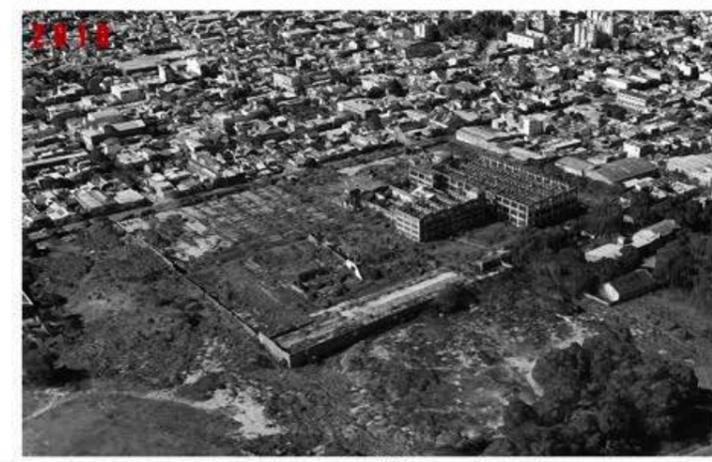
Como se puede apreciar en la comparación, el edificio ubicado en Remedios de Escalada al 3350 ha pasado por un proceso de demolición avanzado debido a la construcción del nuevo emprendimiento, que entre problemas legales y económicos ha cesado, y demás por el abandono y desmantelamiento que sufrió durante el proceso de desindustrialización del país

Al no conseguir los planos originales, la documentación se elaboró mediante el análisis de imágenes del lugar (fotos, imágenes satelitales, videos), y por los planos catastrales que aportaron medidas generales

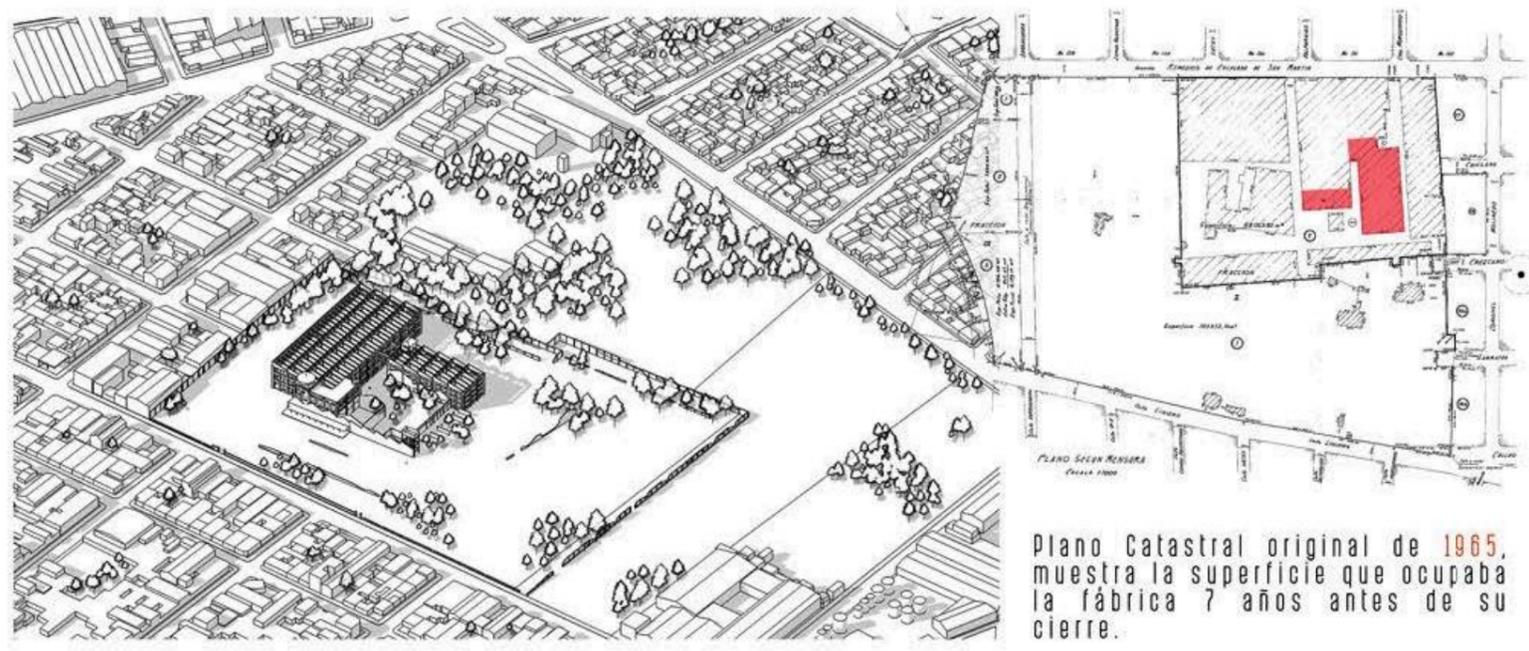
Plano Catastral original de 1965, muestra la superficie que ocupaba la fábrica 7 años antes de su cierre.

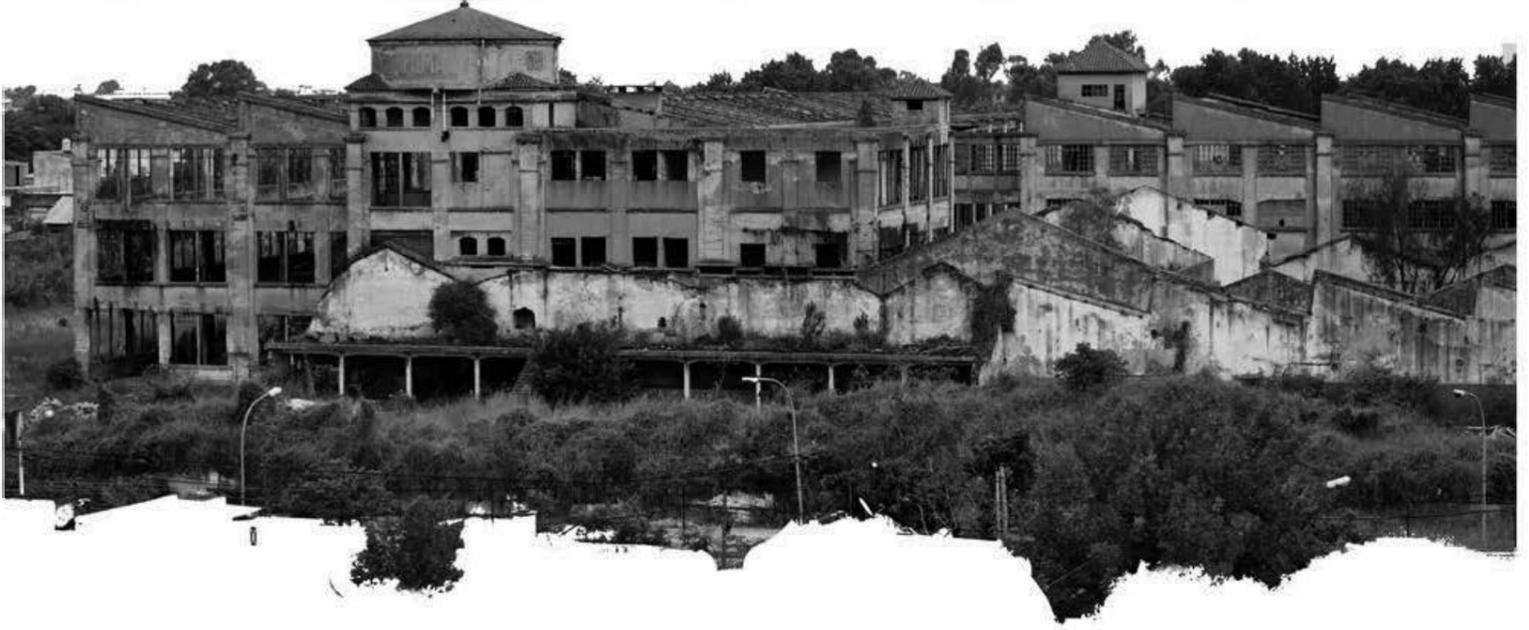
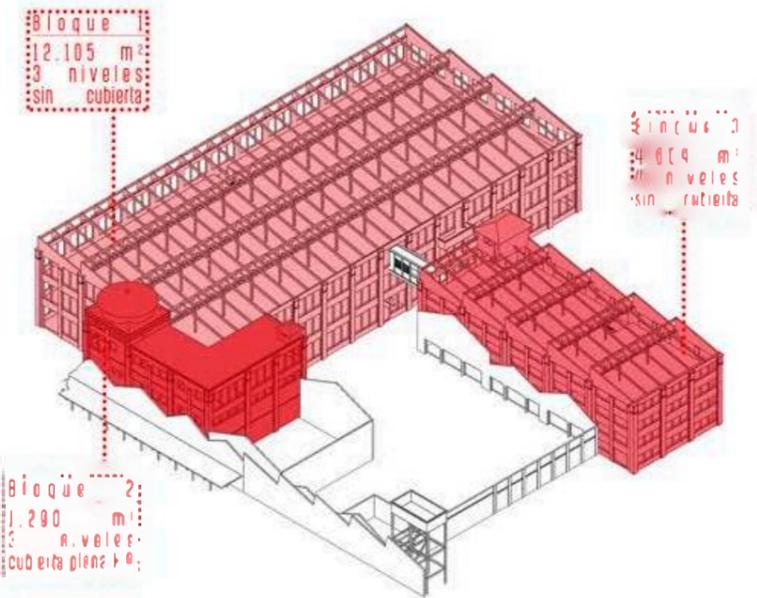
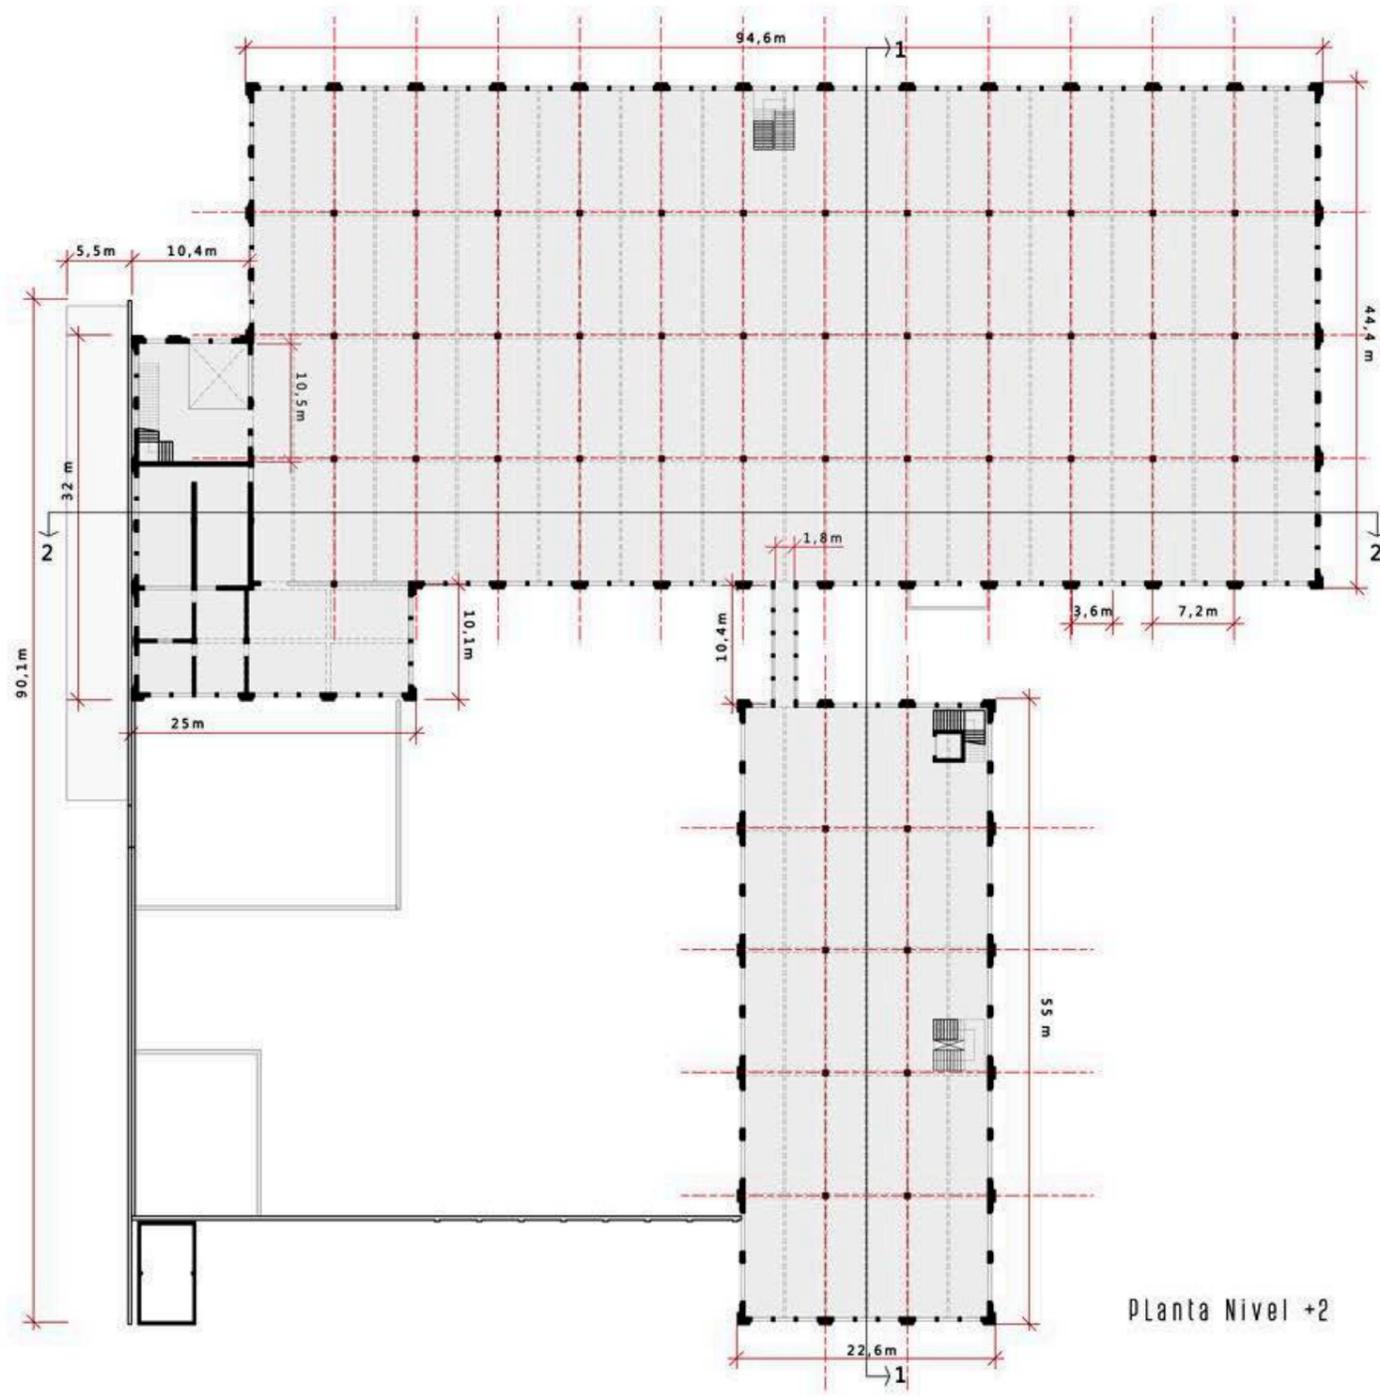
Documentación

La fábrica textil construida por los Campomar es de marcada vanguardia para la época, el uso del HO A0, las grandes luces, el lenguaje austero y la funcionalidad pensada para el uso específico son algunas de las características nos dan la pauta del clima optimista de la época

La ex-fábrica cuenta con unos 18000m² de superficie en total, de los cuales unos 5186m² se encuentran descubiertos, es decir que la cubierta no existe. Las carpinterías fueron retiradas, existen unos pocos marcos que quedaron adheridos a los muros

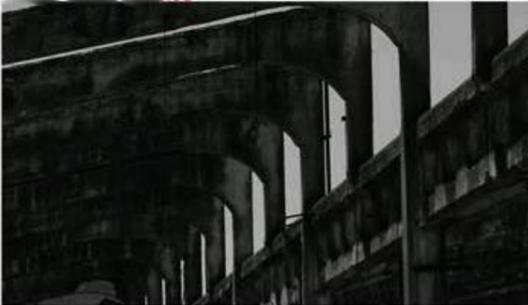
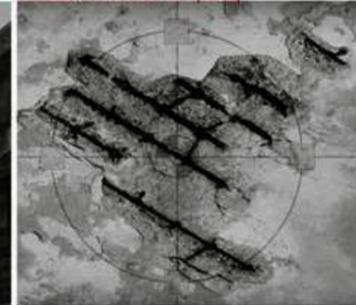
Oxidación/Corrosión (losa)

OXIDACIÓN Y CORROSIÓN debido a los desprendimientos del recubrimiento hay hierros que han quedado a la intemperie por lo que es inevitable la oxidación y corrosión.
ORGANISMOS DE ORIGEN ANIMAL O VEGETAL el abandono dejó a disposición de la vegetación el edificio, por lo que este ha tomado parte de la planta baja y el piso superior con plantas de tamaño considerable.

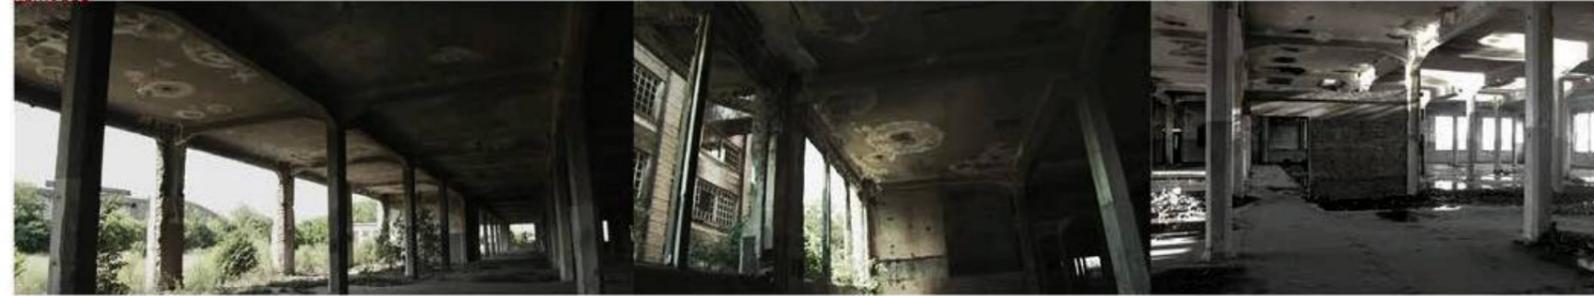
Humedad

HUMEDAD existen problemas de humedad en casi todos los muros, debido a que no tienen carpinterías y estas expuestas a los agentes climáticos. Esto ha ocasionado además que el agua se estanque en charcos que por capilaridad han derivado en goteras.
SUCIEDAD: hay zonas en las que los pisos están cubiertos de cascos, producto del desprendimiento de muros y otros elementos, lo mismo ocurre con las escaleras. En el caso de los pisos superiores al desprenderse los paneles de techo, que son de un mortero cementicio revestidos con membrana asfáltica, se encuentran cubiertos por estos restos.
EROSIÓN los pisos superiores son los más afectados ya que al no contar con la cubierta, las vigas de H₂O₂ han ido desgastándose producto de los agentes atmosféricos.

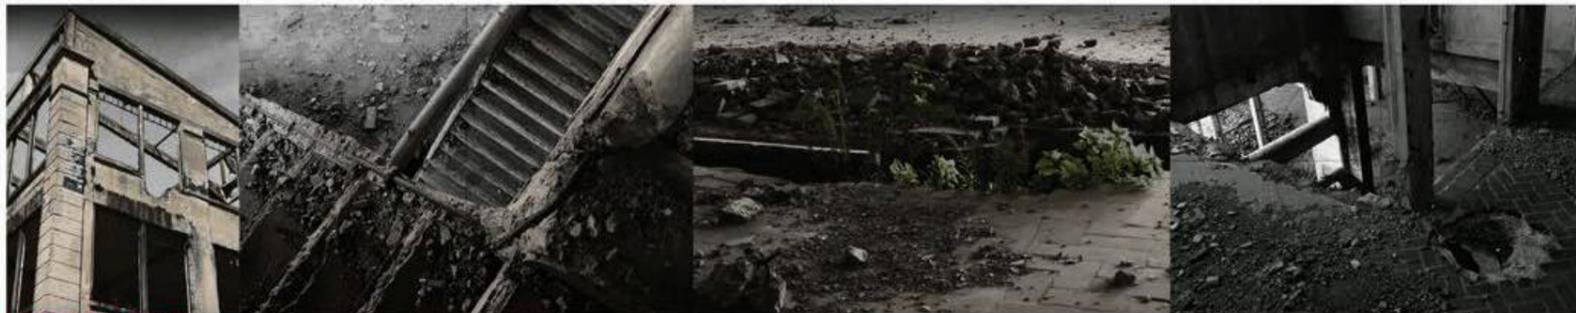
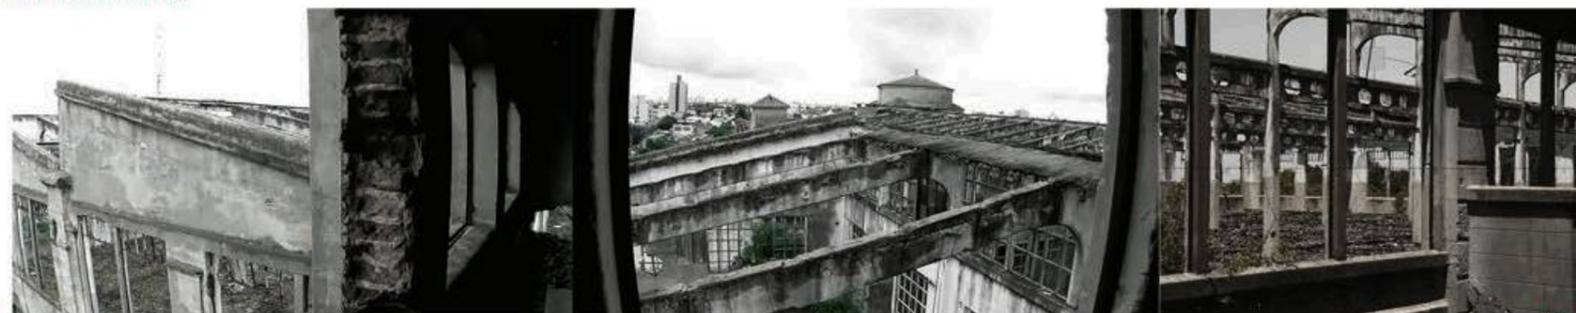
Grietas

GRIETAS Y FISURAS existen algunas grietas por exceso de carga o por fatiga del material, también hay algunas en la unión entre estructura y muro, producto del trabajo diferencial entre materiales. Fisuras hay en casi todos los muros debido a los años y la exposición que han sufrido.
DESPRENDIMIENTOS: hay muchos desprendimientos tanto en muros, como en losas, vigas y demás estructuras, en algunos casos se ha desprendido el recubrimiento de hierros quedando estos al desprotegidos a los agentes externos.
EROSIONES MECÁNICAS existen pérdidas de material en muros, pisos y losa. Algunos fueron hechos por un objeto contundente durante el vaciamiento de la construcción, y algunas fueron calcadas por la humedad o las deformaciones por los movimientos.

Como conclusión se podría decir que la preexistencia se encuentra en un mal estado, casi se podría decir que son ruinas de un edificio, lo más preocupante son los problemas estructurales, por lo que se deberán intervenir para evitar cualquier tipo de derrumbe, y es el daño que pueden haber causado las reacciones químicas entre los restos de la cubierta y el agua en los pisos superiores.

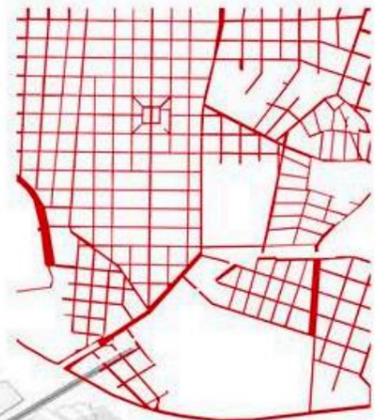
Trama Actual

Dos aspectos fundamentales, determinaron la intervención en el sector uno fue la movilidad, debido a que la traza de la ciudad nunca fue planificada sino que se fue trazando de acuerdo al crecimiento de la ciudad y tenía grandes fracciones sin calles que los atraviesen, lo que generaba sobre carga de algunas vías, por ende lo que se plantea es abrir calles en esos grandes lotes. El otro factor determinante fue la falta de espacios verdes de uso público, los cuales hay muy pocos contemplando la densidad de población que alberga la ciudad. Para esto se pretende aprovechar los vacíos vacantes en la ciudad y los que estén en estado crítico de abandono para reciclarlos y reutilizarlos para formar un parque que además conecte la ciudad con el Río

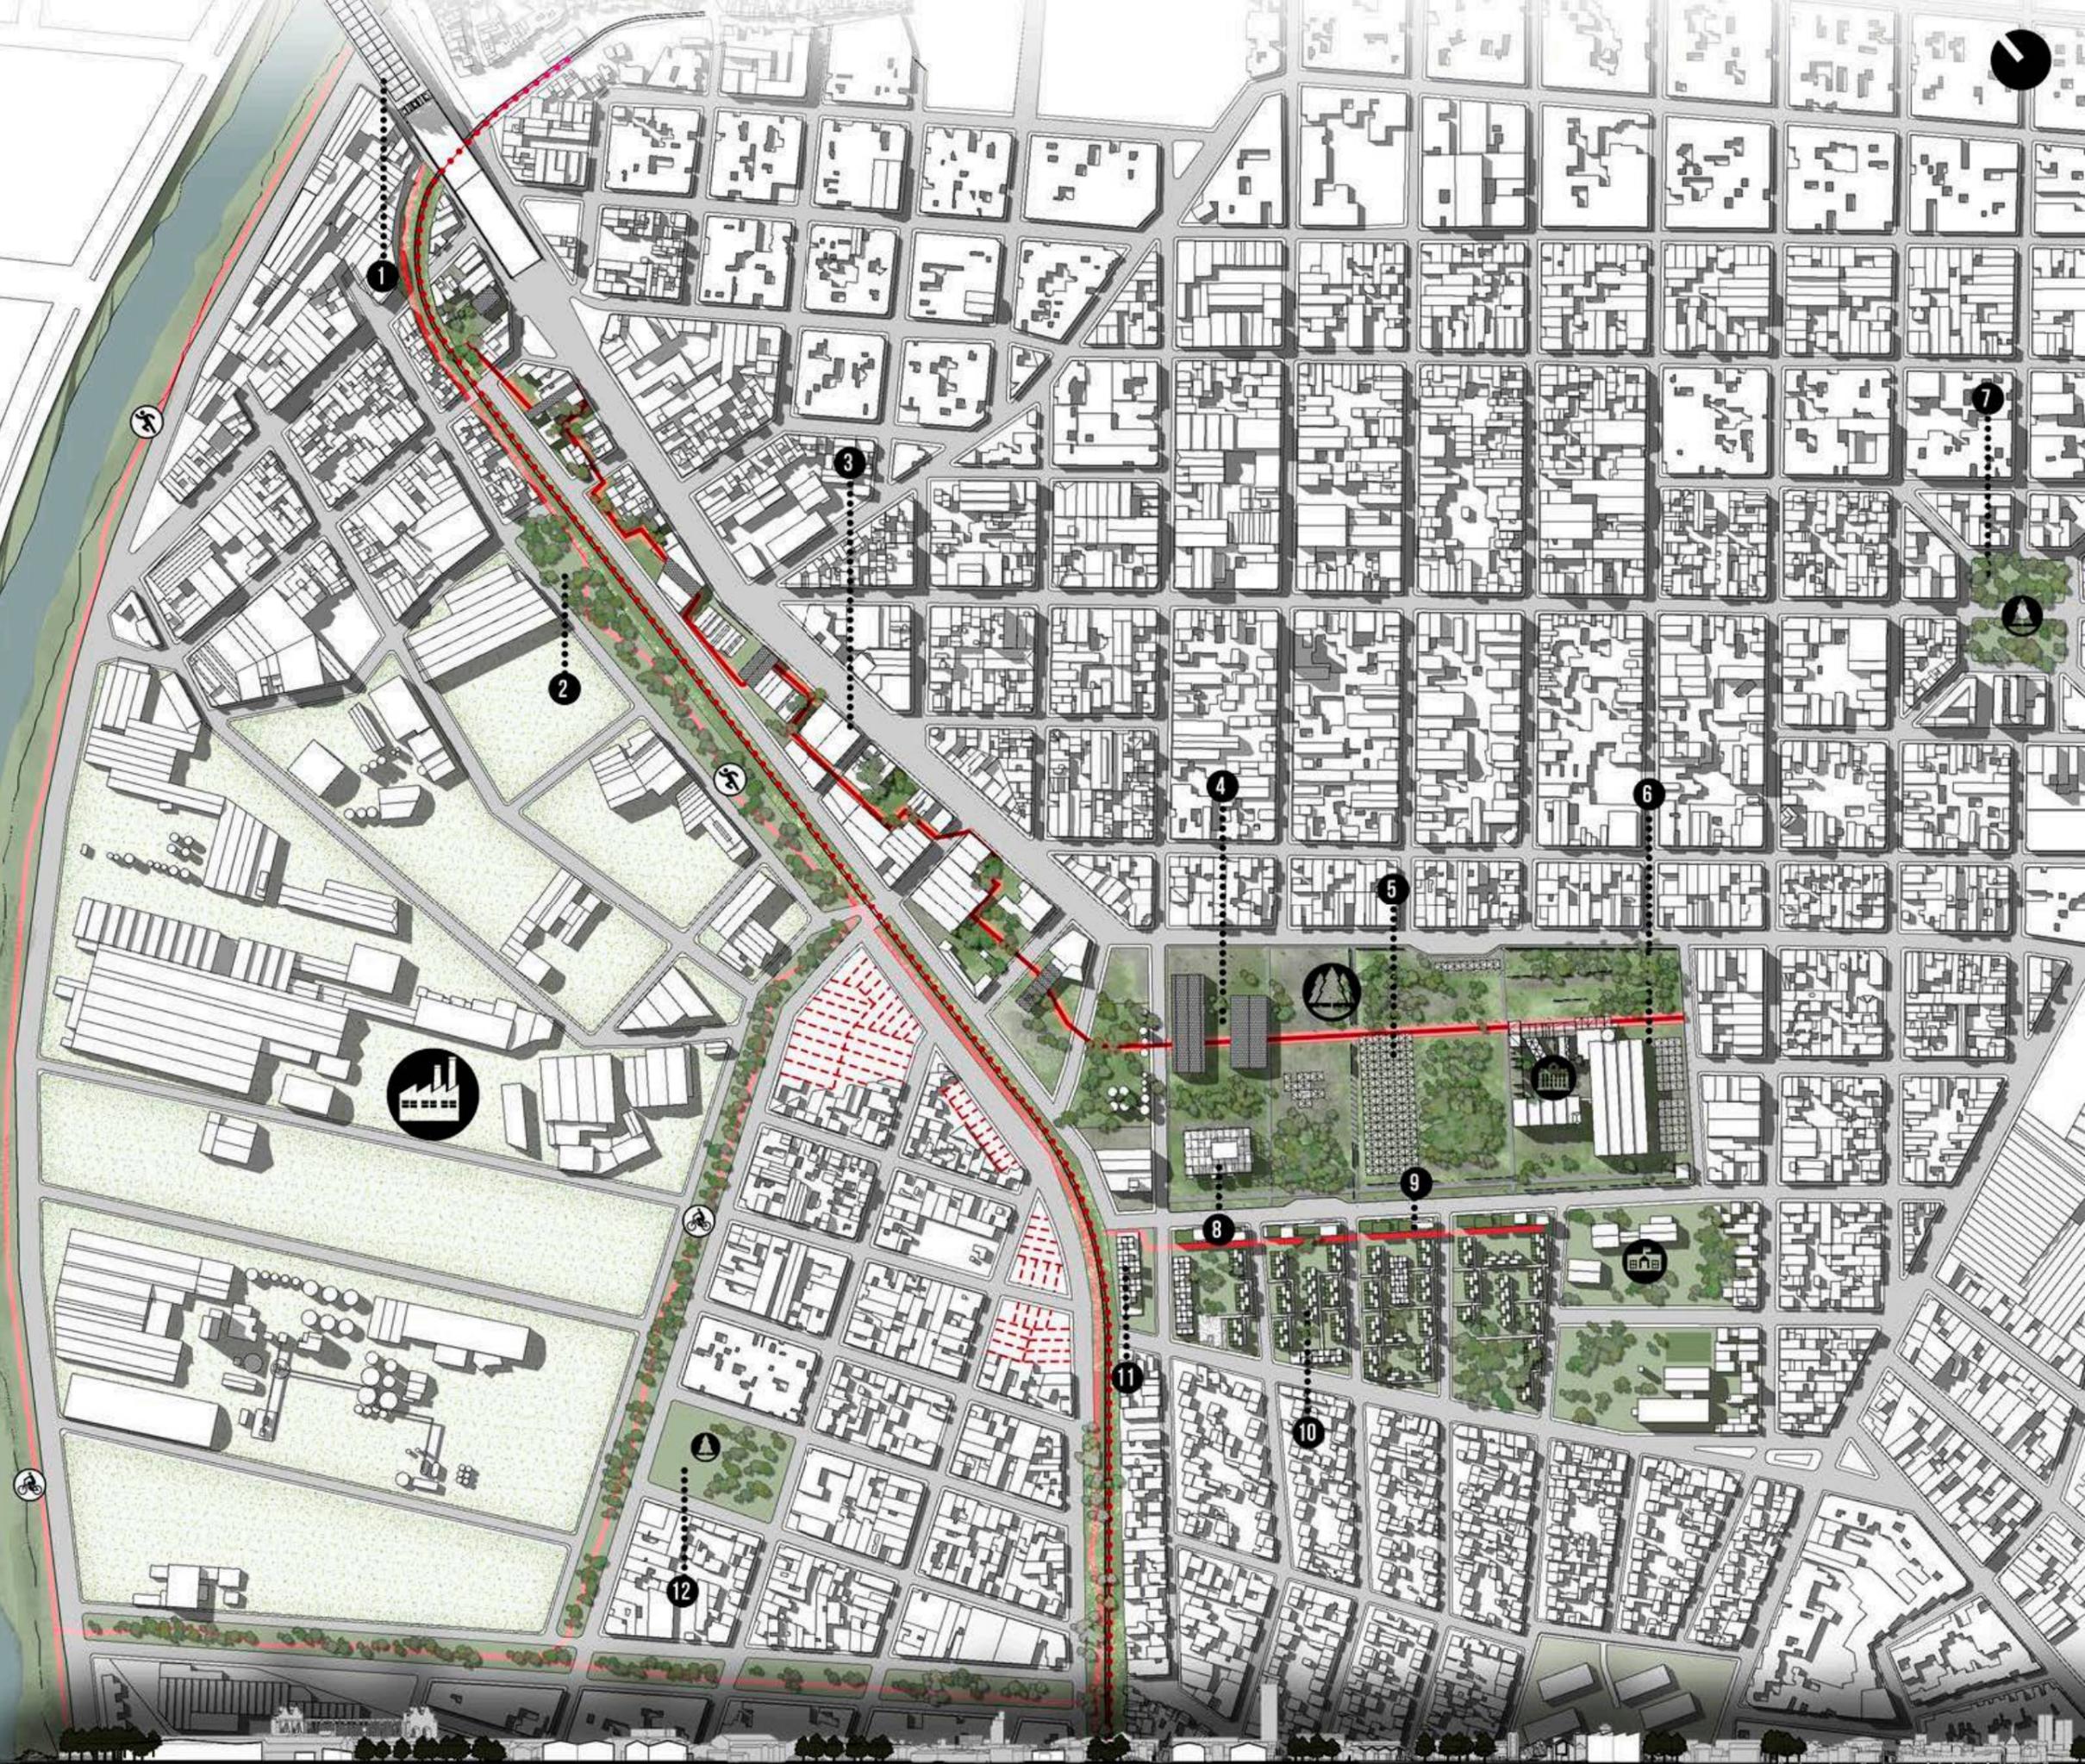
El objetivo principal es mejorar la calidad de vida del sector y la ciudad, por un lado se propone reconfigurar la zona industrial subdividiéndola en fracciones menores que permitan circular de manera más fluida y permitiendo la conexión con la cuenca. Además también se pretende disminuir la crisis habitacional que atraviesa la ciudad, generando viviendas de media densidad. Por último se encuentra el Parque Lineal que remata en la ex-fábrica Campomar que busca recomponer la relación en el Riachuelo, sumar espacio público a la ciudad y mejorar la relación entre las vías de tren Belgrano Sur y la Av. Remedios de Escalada.

- 1 Puente Alsina (existente)
- 2 Bulevar zona industrial
- 3 Parque lineal
- 4 Centro de reciclado
- 5 Huerta comunitaria
- 6 Sede UNLa (ex-fábrica Campomar)
- 7 Plaza Constitución (existente)
- 8 Escuela de oficios
- 9 Bloque de viviendas preestucadas
- 10 225 viviendas de 1.2 y 3 dormitorios
- 11 Nueva estación de tren
- 12 Plaza 20 de Junio (existente)

- Vías FF.CC. Belgrano Sur
- Senda Parque lineal público
- Senda peatonal y bicicleta
- Subdivisión de lotes para vivienda

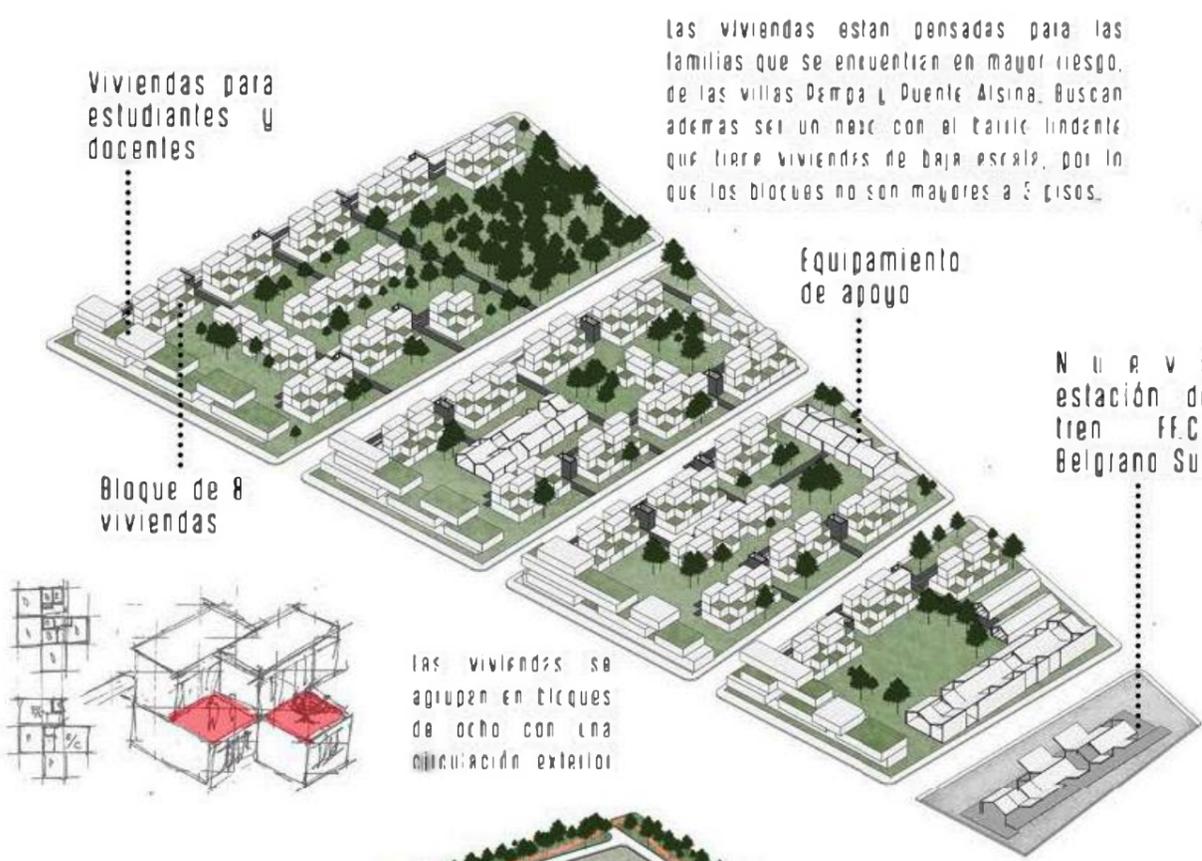
- Proyecto 225 Viviendas unifamiliares y Viviendas para estudiantes.

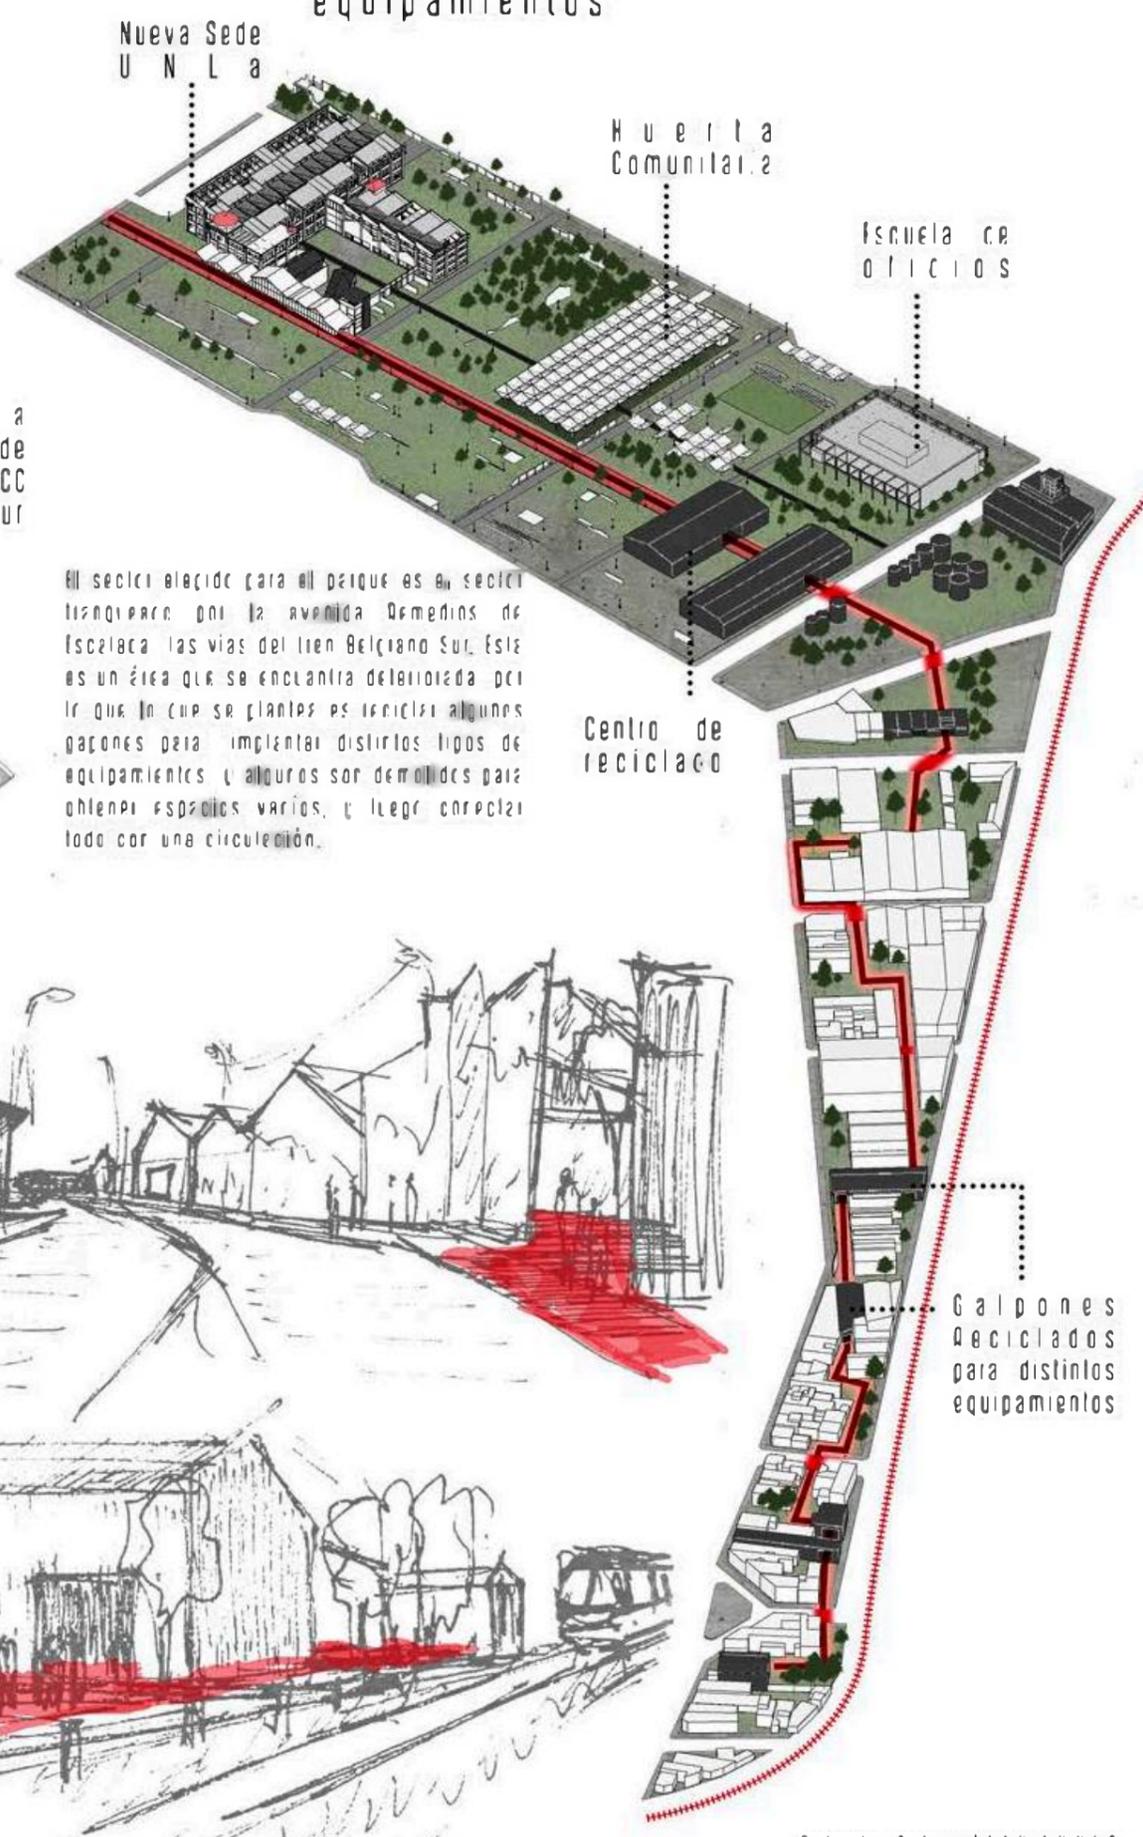
- Proyecto Parque público con equipamientos

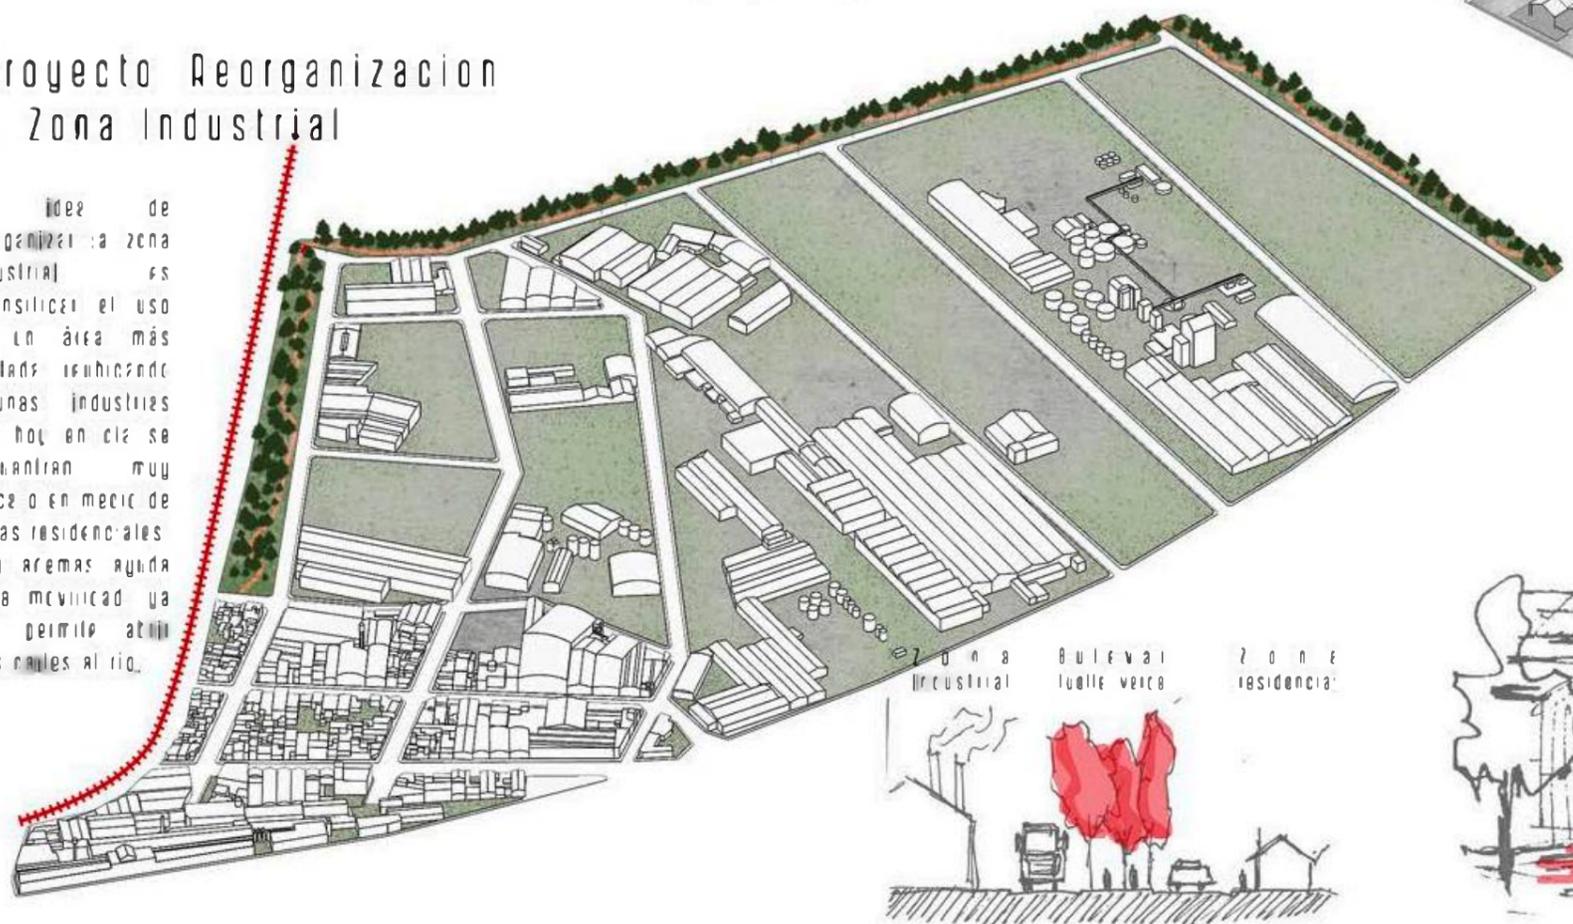
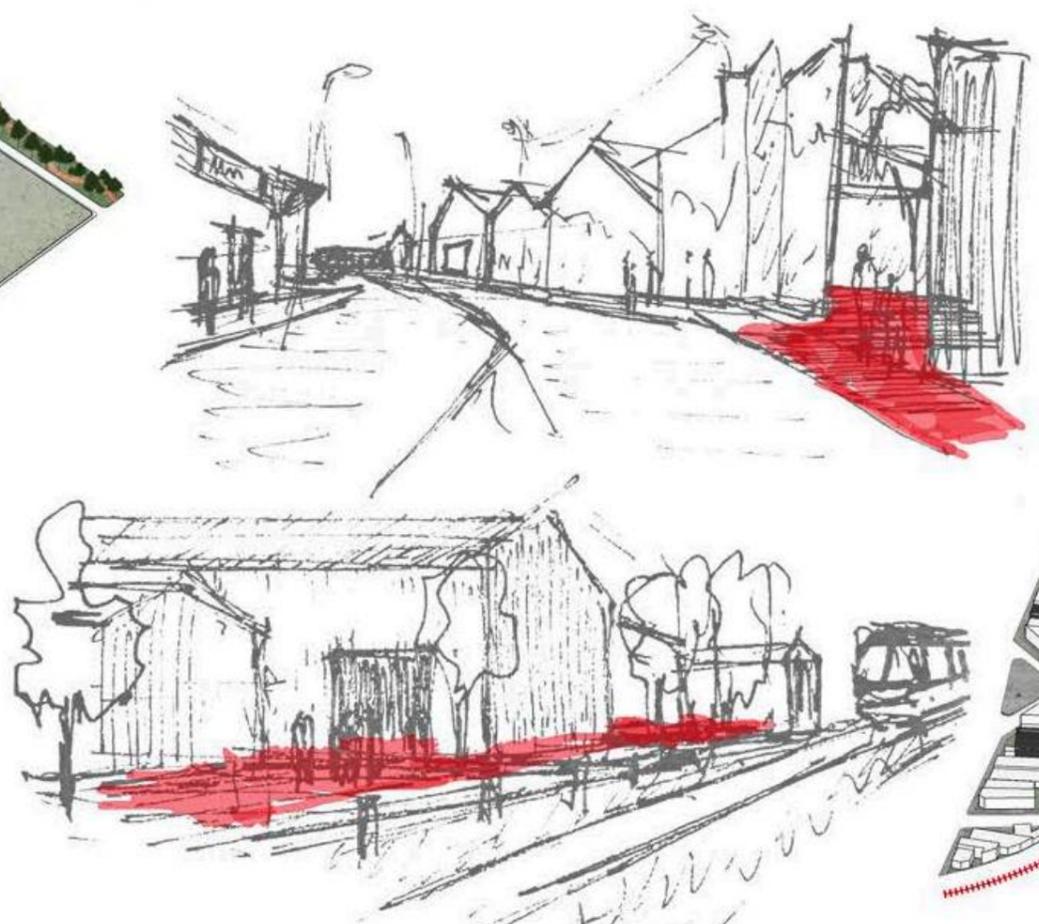
- Proyecto Reorganización de Zona Industrial

La idea de reorganizar la zona industrial es intensificar el uso en un área más zonada ubicando algunas industrias que hoy en día se encuentran muy cerca o en medio de zonas residenciales. Esto además ayuda a la movilidad ya que permite atraer más cables al río.

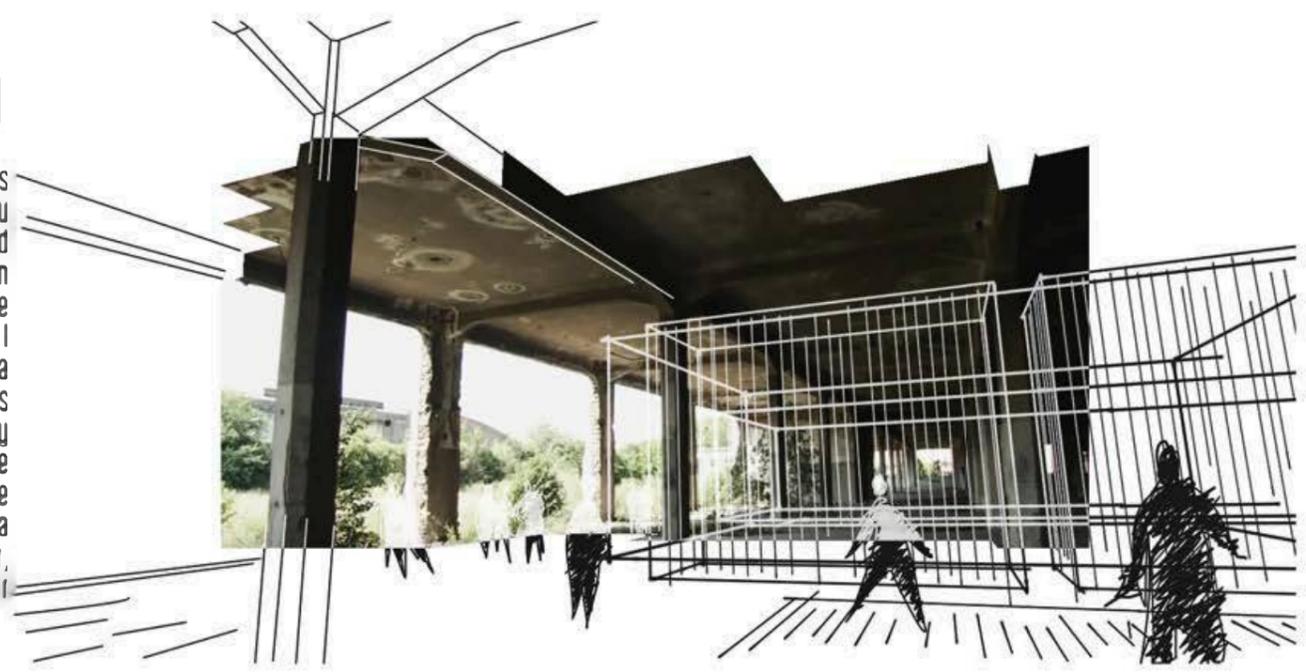
Idea

La idea primordial del proyecto es usar al edificio preexistente, con su aspecto derruido su materialidad incompleta, etc. para generar un espacio dinámico y una atmósfera de sitio abandonado donde se siente el paso del tiempo y el poder de la naturaleza, y contrastarlo con las "cajas" con un aspecto tecnológico y artificial que albergan los espacios de uso específico y le dan el grado de confort que estos precisan. Sería como un interior dentro de un interior, o un interior dentro de un exterior contenido.

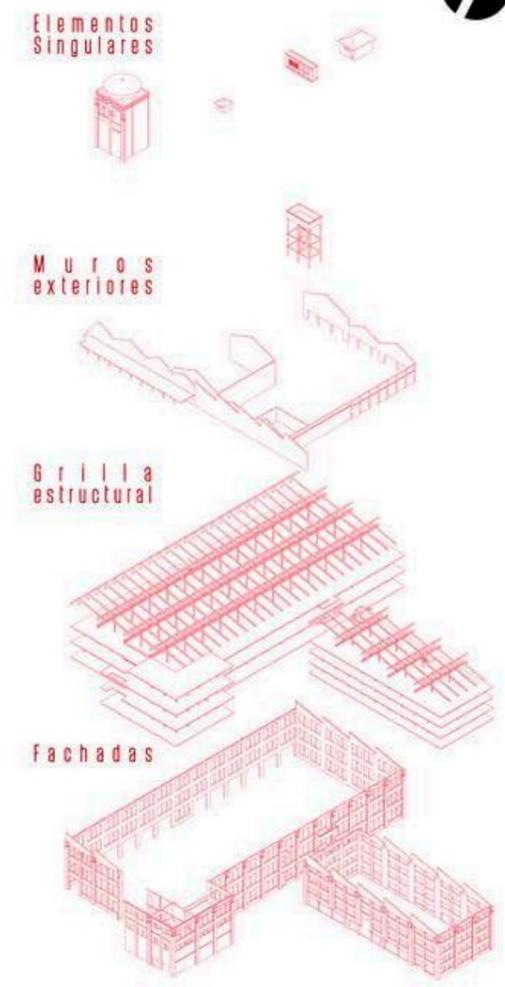
Esta idea surge también a raíz del análisis objetual de la fábrica que se podría descomponer en distintos elementos como por ejemplo: la grilla estructural, tanto del bloque principal como el más chico; las fachadas o envolvente de los bloques, que tienen un lenguaje diferente pero que dialogan en cuanto a modulación, etc.; los elementos singulares, tales como la torre, el tanque, las salas de máquinas, el puente entre los dos bloques; y por último los elementos lineales exteriores como los muros que todavía quedan en pie y una losa de H+AO que quedo a medio demoler.
