Memoria material

Nueva Sede UNLa-Ex Fábrica CAMPOMAR

Roberto Mario GATICA
Nro alumno 32385/2
Docente: Alejandro DENIS
TV3 Gandolfi-Otavianelli-Gentile

Autor: Roberto Mario GATICA
Título: Memoria Material
Taller Vertical de Arquitectura nº 3
Gandolfi-Otavianelli-Gentile
Docente: Alejandro DENIS
Unidad Integradora: Ing Angel MAIDANA
Facultad de Arquitectura y Urbanismo -
Universidad Nacional de La Plata

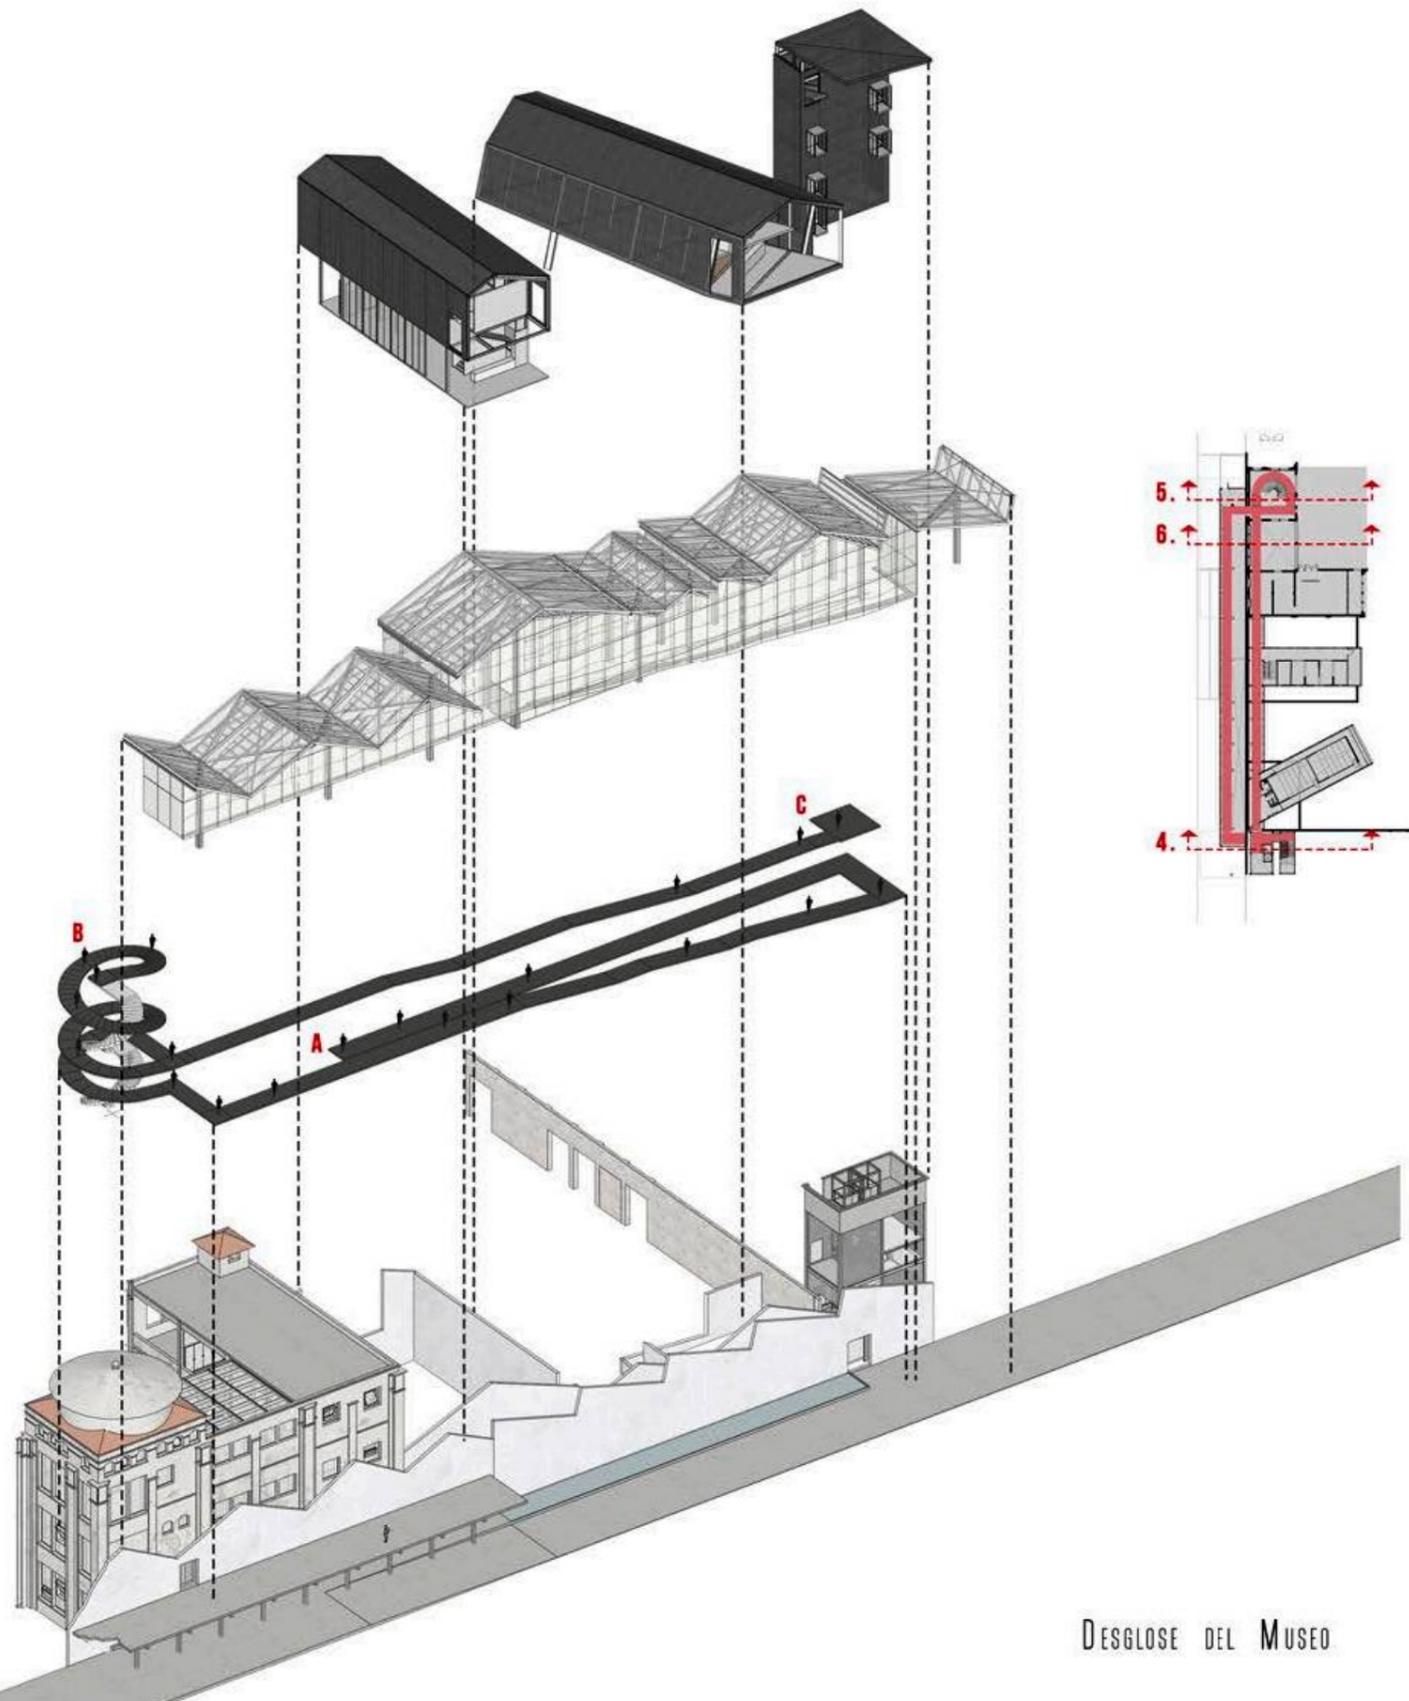
Sección de la Preexistencia utilizada por el Museo

El caso del Museo la idea de recorrido está presente desde la génesis, ya que es la circulación lineal la que va configurando el edificio generando así una secuencia espacial muy dinámica. Ese mismo dinamismo se refleja en el visitante que viene al museo ya que experimenta muchos cambios en su recorrido desde escala, luz, relación con el exterior, etc.

Elemento Singular
 Volúmenes de salas y torre de vista panorámica

Elemento Espacial
 Sala vidriada para exposiciones permanentes o transitorias

Elemento Lineal / Cinta de recorrido

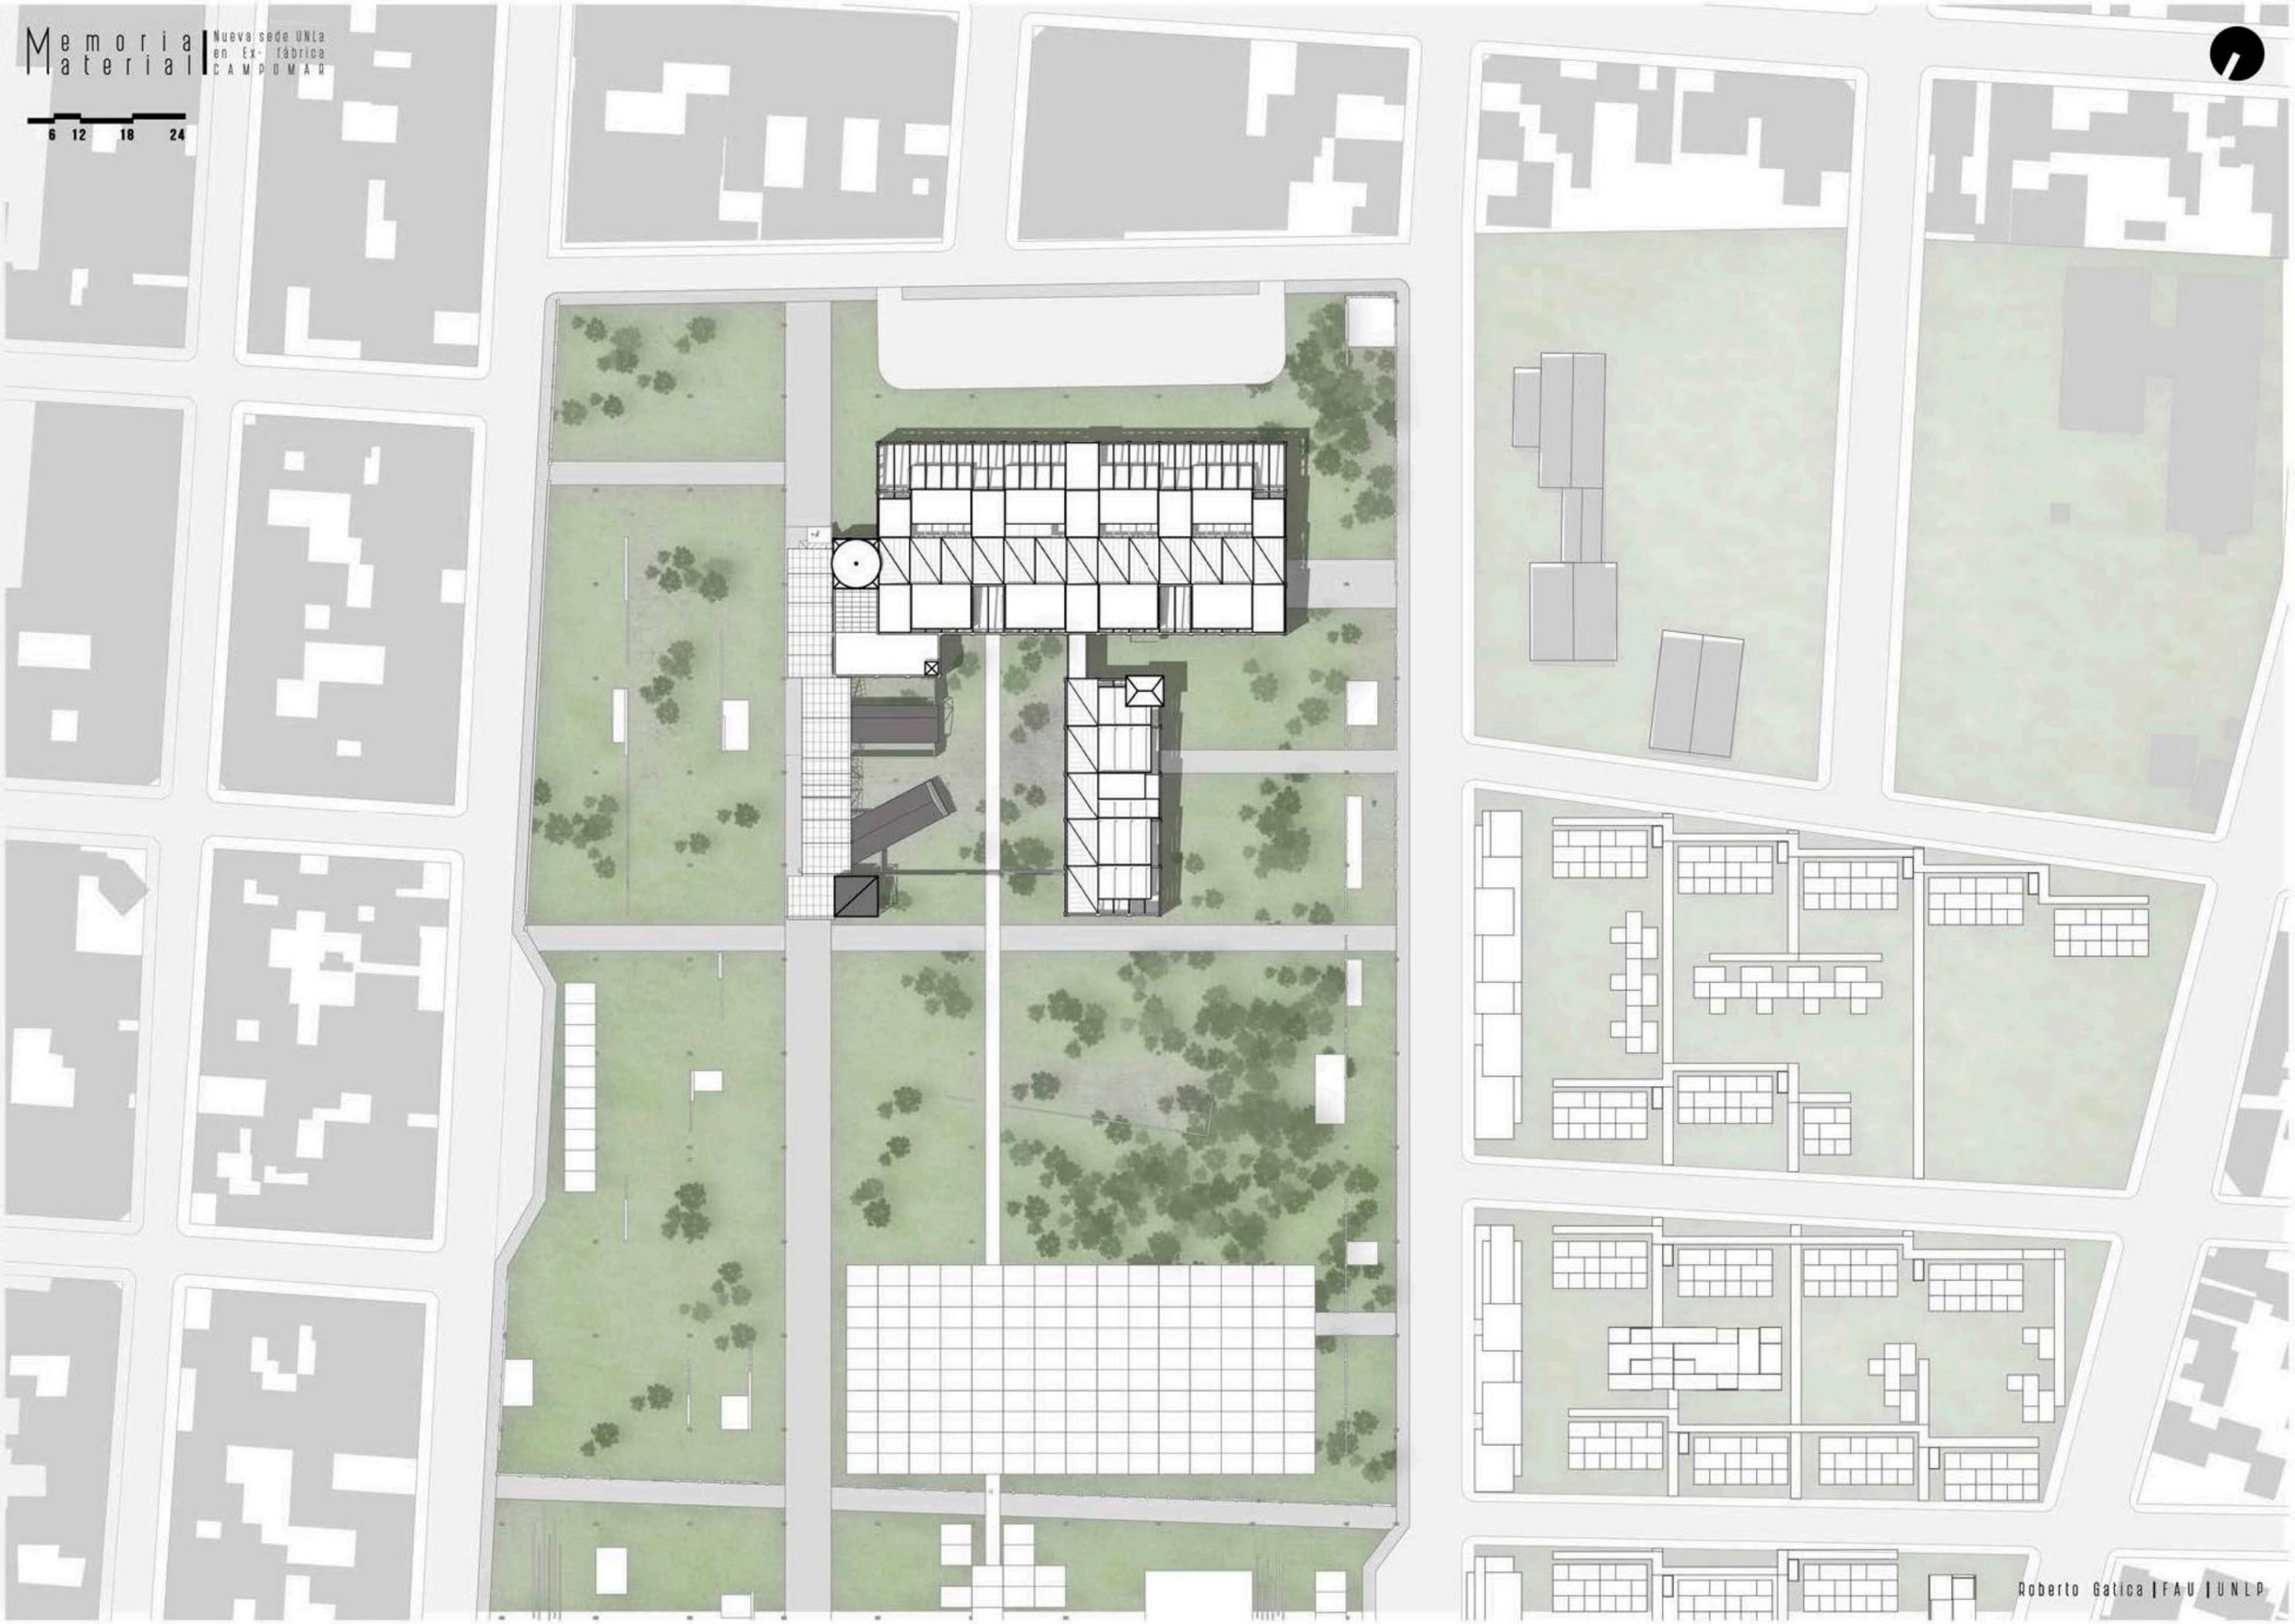
- 1. Aula de grado 30 personas
- 2. a. Recepción general
b. Recepción Museo
- 3. Guardarropa
- 4. Sala de exposición temporaria
- 5. Microcine
- 6. Acceso Torre de visión panorámica
- 7. Sala de exposición permanente
- 8. Bar-Cafetería a. Cocina
- 9. Auditorio para 215 personas
- 10. Bedelía
- 11. Librería
- 12. Fotocopiadora
- 13. Oficina de Alumnos
- 14. Recepción / oficina de atención al público
- 15. Cocina Comedor a. Oficina AAP b. Baños y Vestuarios
c. Cámara de alimentos d. Área de preparación
e. Área de lavado
- 16. Sector Comedor

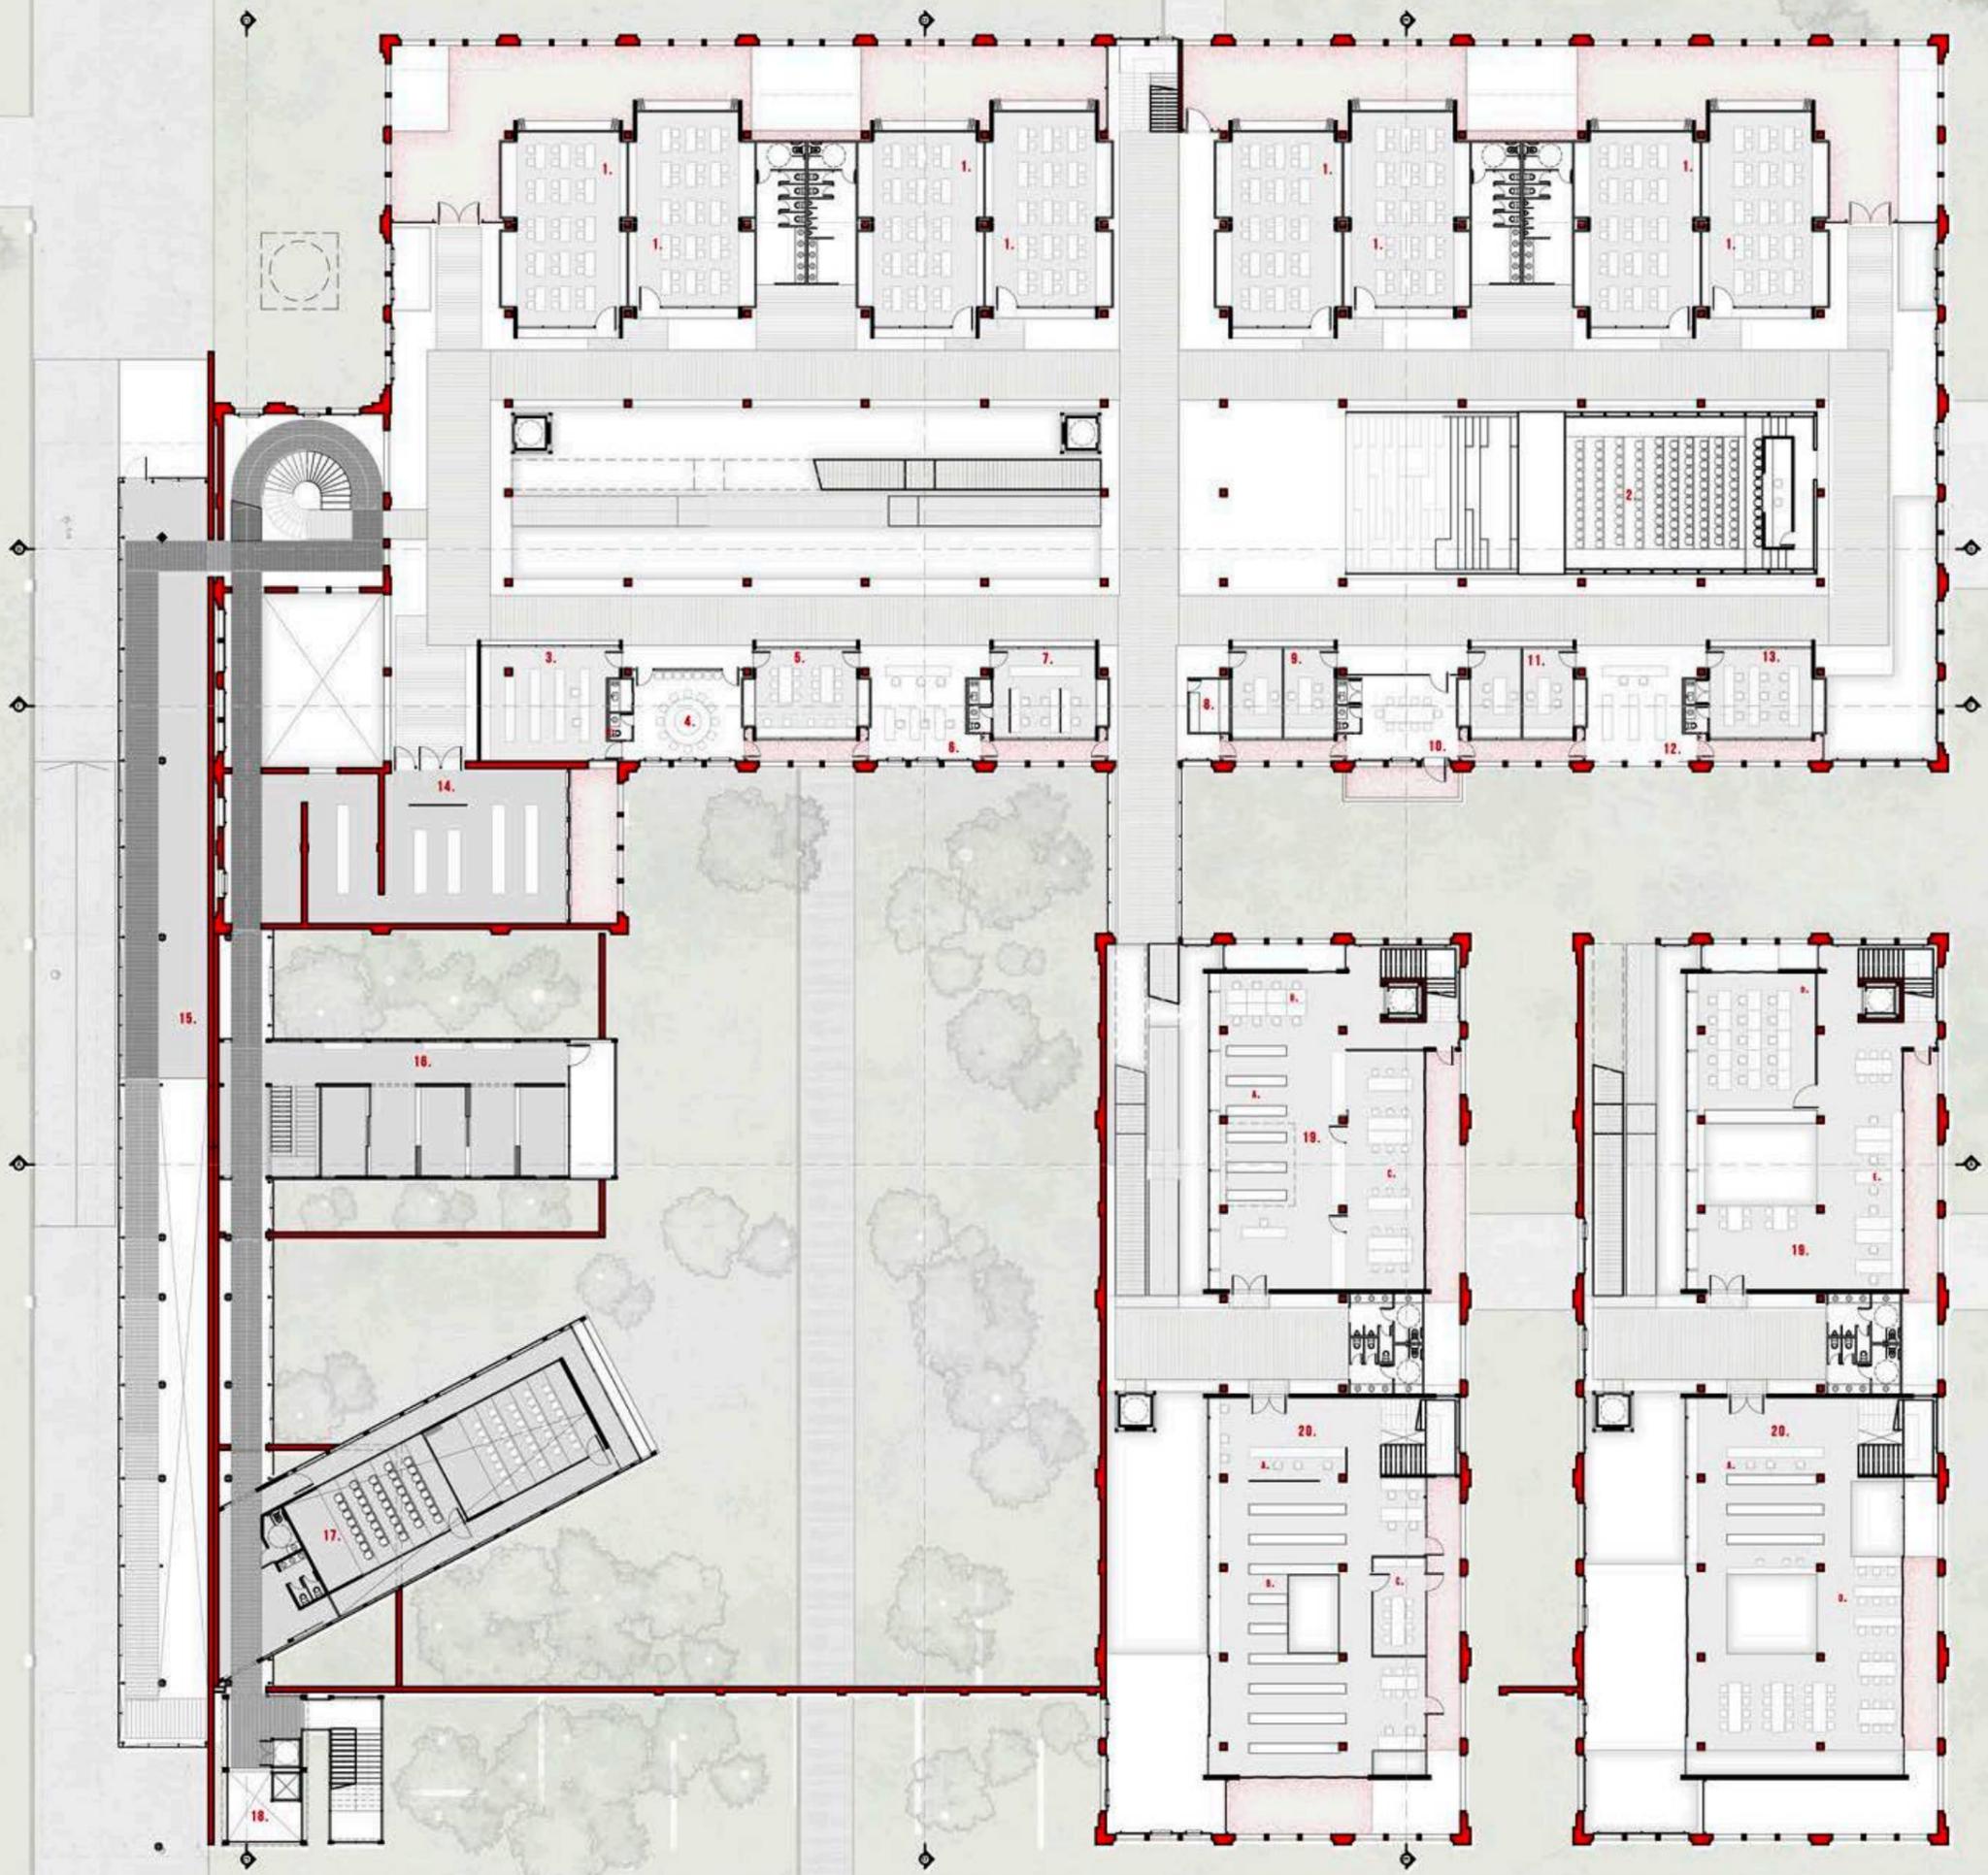
Planta Nivel +1

- 1. Aula taller para 80 / 100 personas
- 2. Espacios de expansión exterior
- 3. Gazeo de usos múltiples
- 4. Área administrativa y Museo de la Memoria
- 5. Área de Investigación • Área de trabajo • Aula flexible
- 6. Biblioteca • Lugar de guardado • Sala de lectura
- 7. Torre de Visión Panorámica

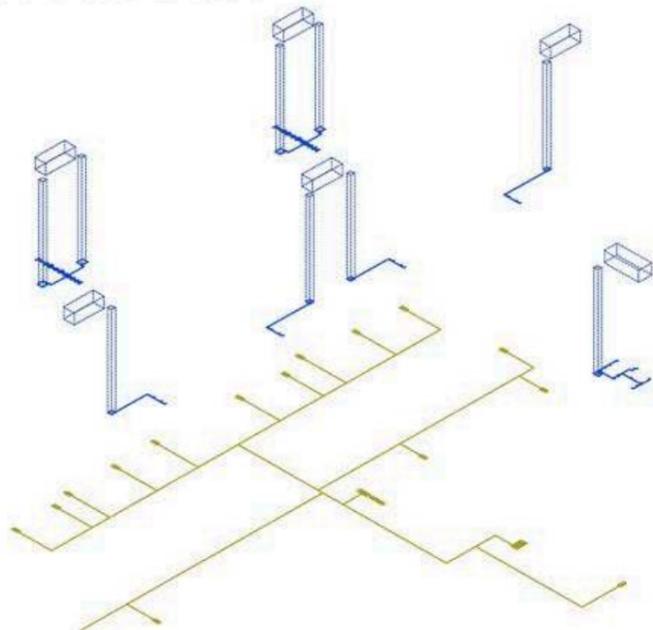
Agua fría.

El sistema para provisión de agua es directo, los lanques de reserva se encuentran en el último nivel.

Para resolver el tema de las instalaciones se dispusieron varios lineamientos generales: por un lado está el de nuclear la zonas húmedas con el fin de evitar la menor cantidad de recorridos horizontales en los pisos; por otro lado el alojamiento de las cañerías está pensado de dos maneras, por un lado el recorrido dentro de las cajas el cual se piensa dentro de los componentes como cielorrasos, muros, muebles, etc y por otro están las cañerías de distribución que van por los pasillos para lo que se pensó una bandeja colgada de la estructura a modo de cielorraso técnico, lo mismo cabe para la pasarelas, que con la misma lógica se elevan del suelo y permiten pasar instalaciones.

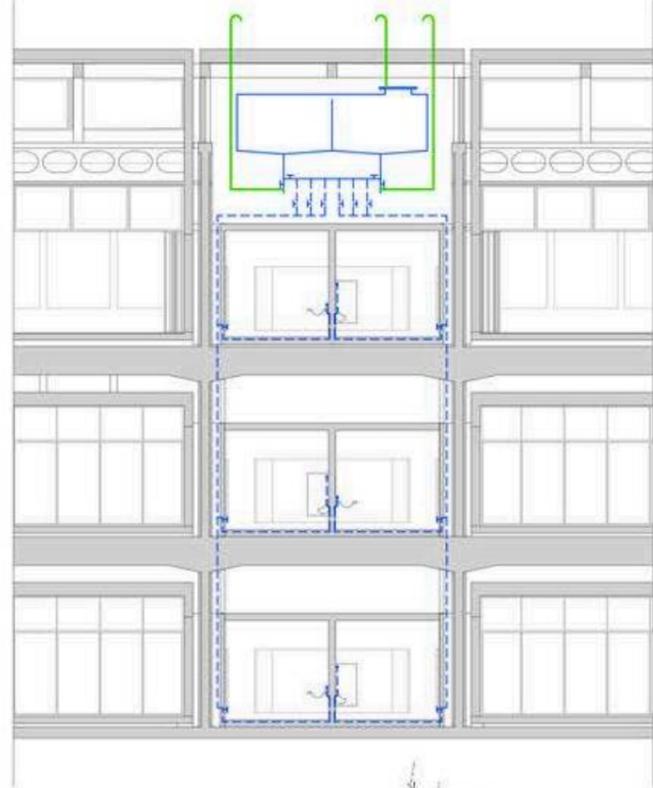
Corte perspectivo de las circulaciones y cielorrasos

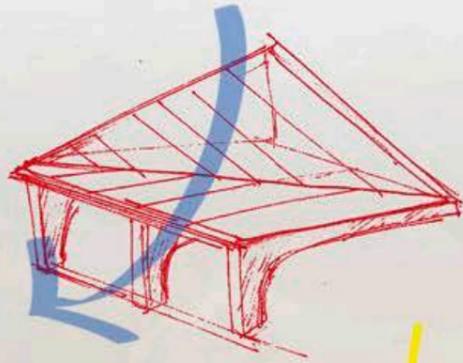
El edificio se divide en dos ambientes diferentes, por un lado tenemos los ambientes más herméticos y controlados, que son los espacios de trabajo como aulas, oficinas, laboratorios, etc.; y por otro tenemos las galerías o el vacío central que son ambientes abiertos, con una estrecha relación interior exterior. Esto forma parte de una estrategia de diseño pasiva, con la que se quiere lograr un efecto de microclima en el que por medio de sistemas de ventilación en la cubierta permitan que el aire se mueva a través del patio central, renovándolo y disminuyendo las cargas térmicas del interior. Lo mismo ocurre con los espacios cerrados que por medio de ventanas se pueden abrir y generar corrientes de ventilación cruzada que son muy efectivas para un clima templado húmedo como el de Lanús.

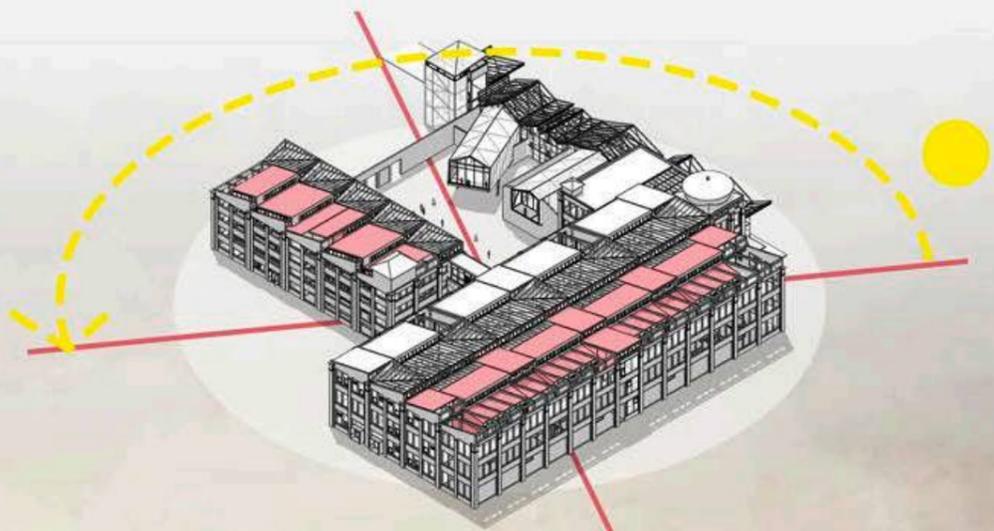
Los techos que cubren el vacío central, están diseñados para permitir aberturas en tres direcciones para permitir la ventilación cruzada, aprovechando los vientos frescos y secos del Pampero

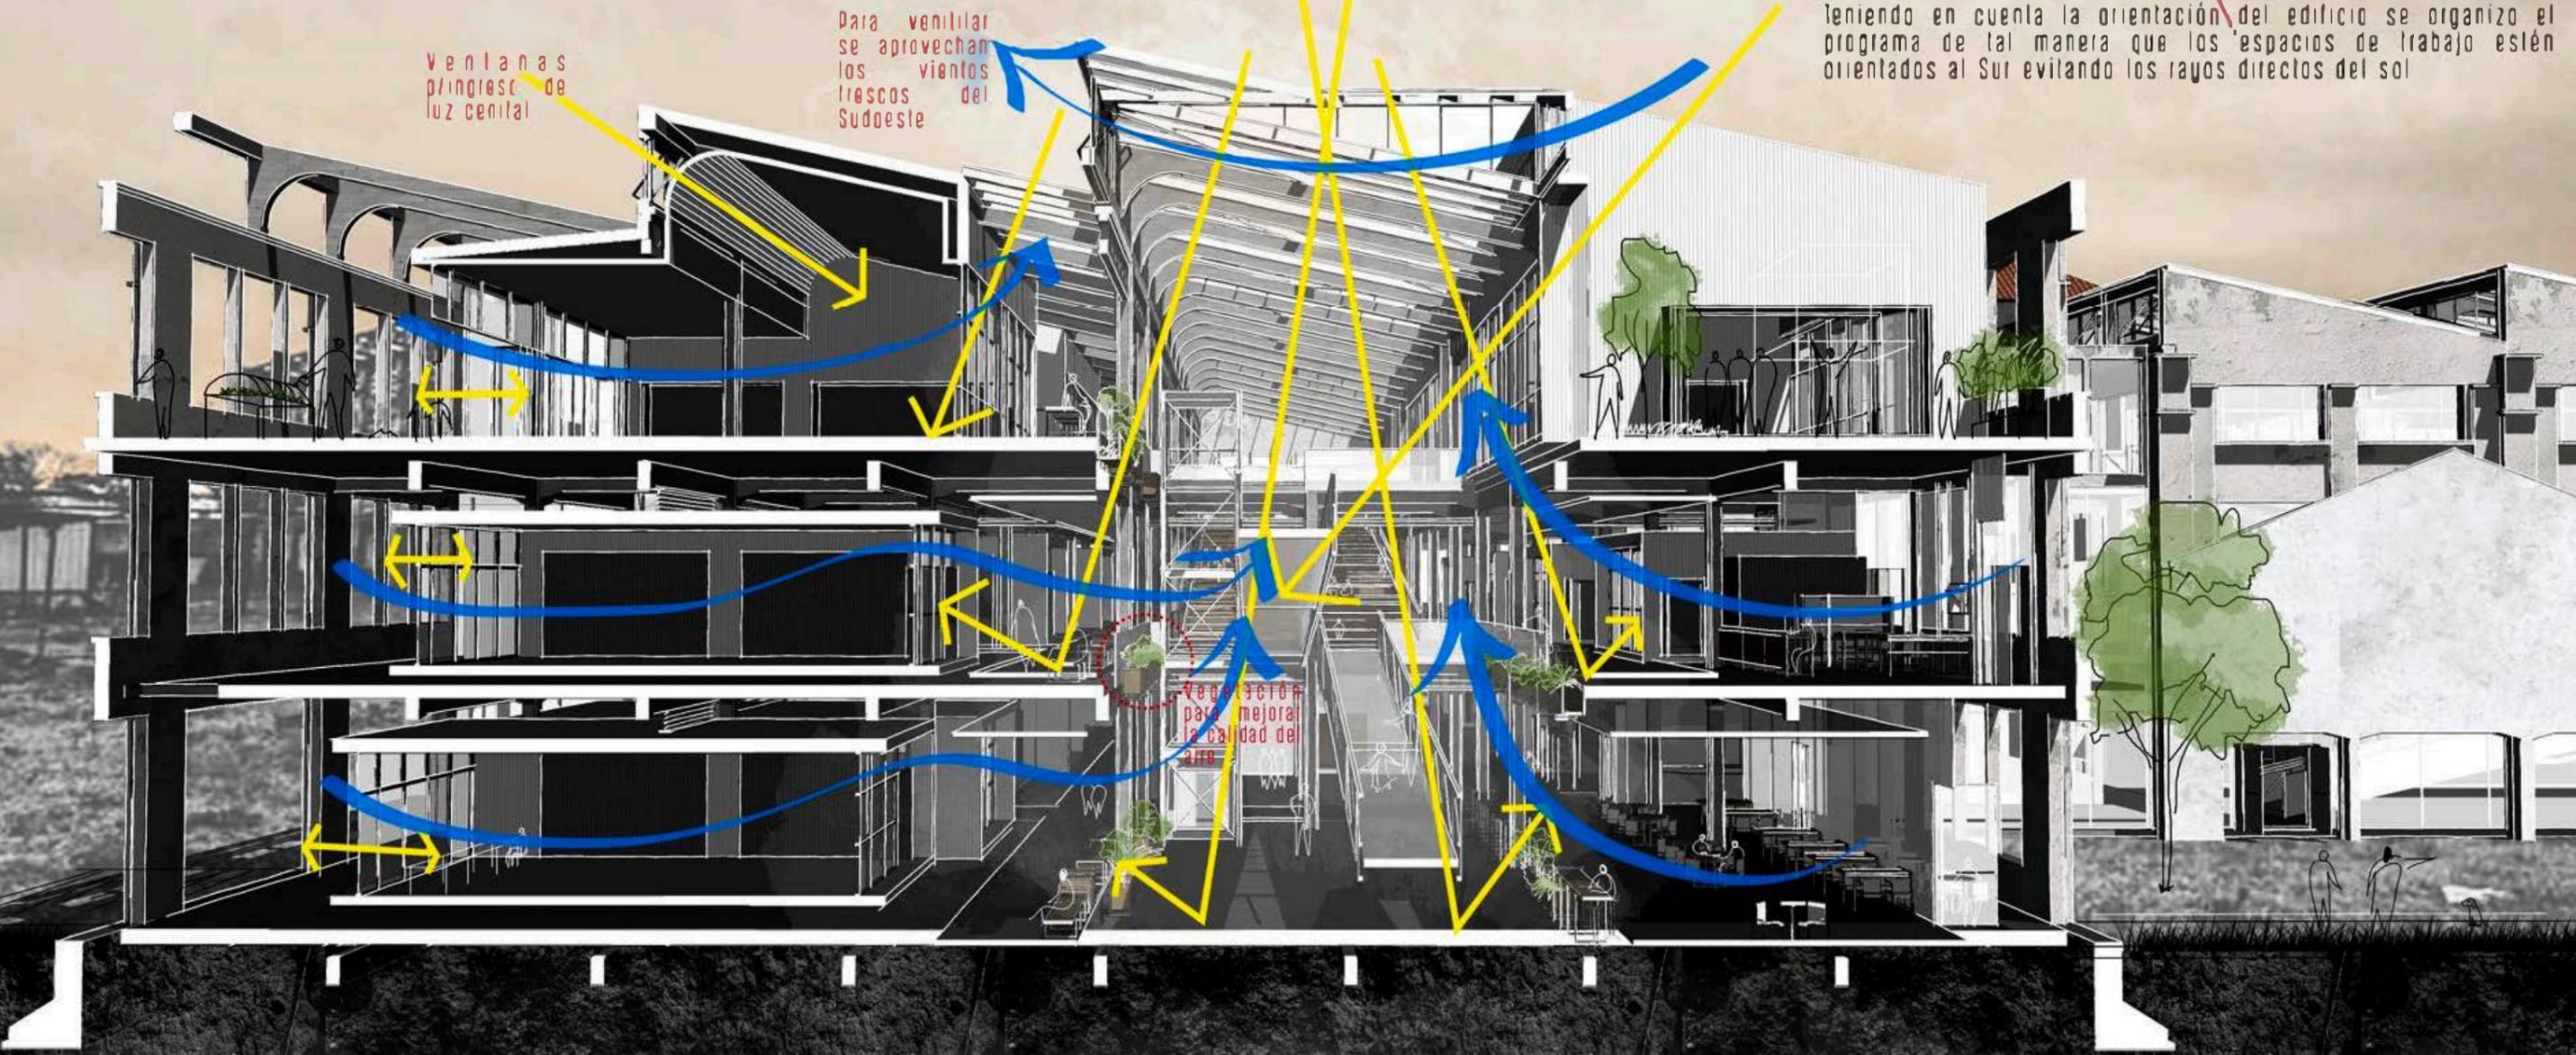
Teniendo en cuenta la orientación del edificio se organizo el programa de tal manera que los espacios de trabajo estén orientados al Sur evitando los rayos directos del sol

Ventanas p/ingres. de luz cenital

Para ventilar se aprovechan los vientos frescos del Sudoeste
