Analisa Kerentanan Seismik pada Struktur Eksisting Menggunakan Metode *Rapid Visual Screening* di Kota Malang

^{1, 2, 3, 4, 5} Teknik Sipil dan Perencanaan, Fakultas Teknik, Universitas Negeri Malang, Indonesia

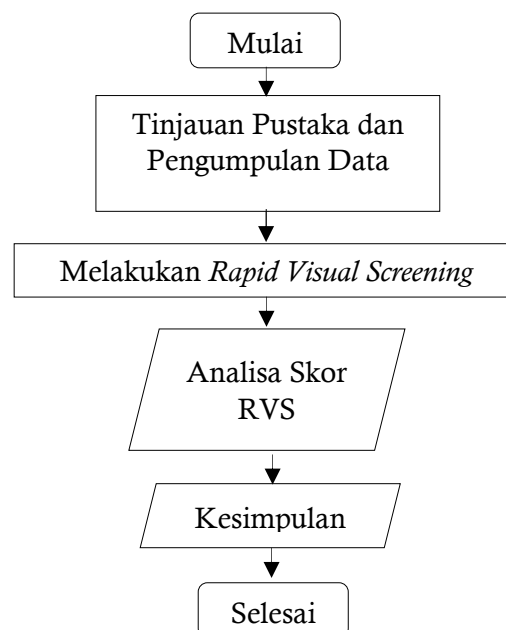
Gambar 1 Diagram Alur Penelitian

Penelitian ini akan menggunakan metode asesmen bangunan *Rapid Visual Screening* berdasarkan FEMA 154. Gambar 1 ini menunjukkan alur pelaksanaan penelitian ini
