Património e turismo : a reabilitação da Casa do Mirante de Monforte, Alentejo

Património e Turismo
A Reabilitação da Casa do Mirante de Monforte
Ana Cláudia Rodrigues Pita

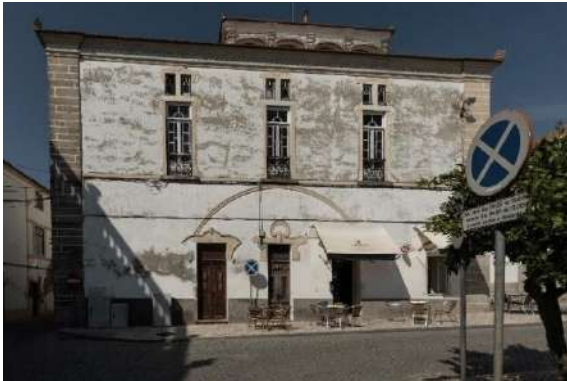
Fig.12: Alçado principal da Casa do Mirante - Nascente

A Casa do Mirante (fig.12) tem quatro pisos e embora aparente ser um único volume compacto, na verdade percebe-se que sofreu adições ao volume original, sendo estas a sala do primeiro piso e parte da cozinha do rés do chão, visíveis no alçado norte (fig.13).

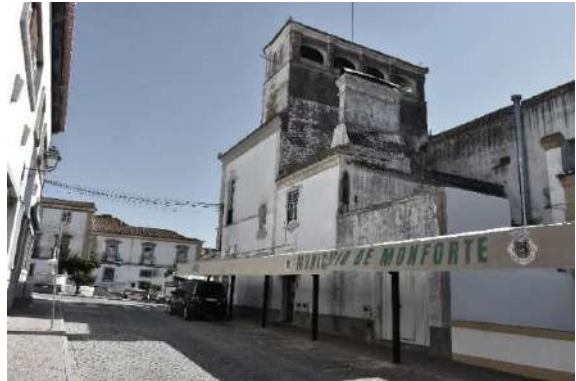
Fig.13: Alçado norte da Casa do Mirante

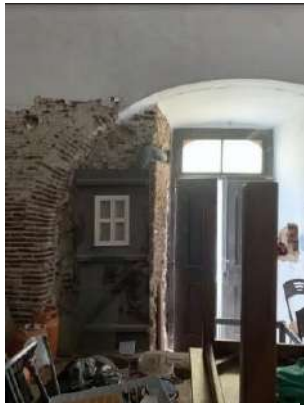
Fig.14: Arco estrutural em tijolo de maciço barro – Antiga capela, piso 0

Não sendo possível afirmar, mas com evidências visíveis, por exemplo em arcos estruturais (fig.14), é provável que também as abóbadas sejam constituídas por tijolo maciço de barro, sendo que todas elas são rebocadas com cal. Onde não existem abóbadas, a estrutura dos pisos superiores é feita em madeira. A maior parte das abóbadas existentes apresentam patologias ao nível da caiação como humidades e empolamento na pintura.

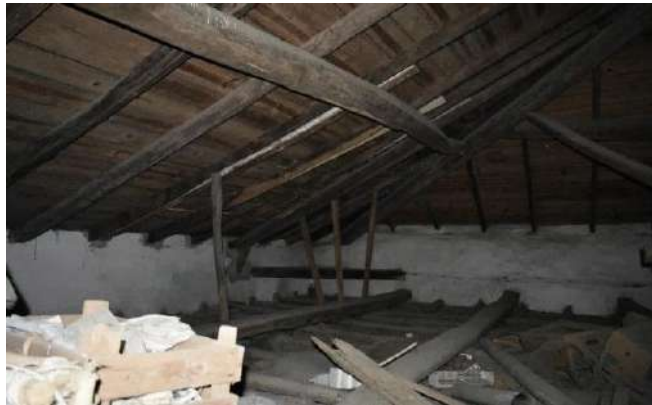
Fig.15: Área da estrutura do telhado – piso 2

A cobertura (fig.15) abriga toda a construção e começa pela linha que segura o pendural e o pau de fileira e onde vai apoiar a perna que sustenta as madres sobre as quais ficam as varas, o forro e por fim o ripado onde se apoia o telhado em telha marselha no volume original e telha canudo no volume menor, posteriormente construído. A generalidade da estrutura da cobertura apresenta-se desgastada, com algumas madeiras deterioradas, sendo que a nível do telhado também as telhas apresentam anomalias como presença orgânica no exterior e, possivelmente, telhas levantadas ou mal colocadas, uma vez que se constata a entrada de muita sujidade e marcas de água no interior.

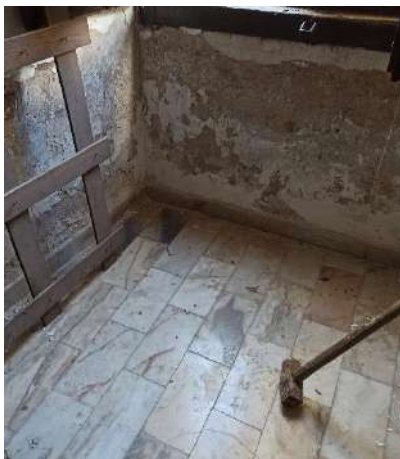
Fig.16: Pavimento em mármore – Antiga capela, piso 0

Nos pavimentos, ao nível do rés-do-chão, tal como é comum nas casas alentejanas, a casas do mirante não apresenta soalho de madeira neste piso, sendo revestido a mármore na antiga capela (fig.16) e tijoleira nas zonas comuns e café. Nos pisos seguintes, as zonas comuns apresentam tijoleira tradicional, os quartos têm o pavimento revestido a soalho de madeira (fig.17), com a exceção de um dos quartos que é revestido a tijoleira tradicional de barro (fig.18), as zonas húmidas apresentam mármore. O estado de conservação geral dos pavimentos desta casa é razoável sendo que algumas peças se encontram partidas, quebradiças ou desgastadas e o soalho de madeira encontra-se desprotegido e desgastado.

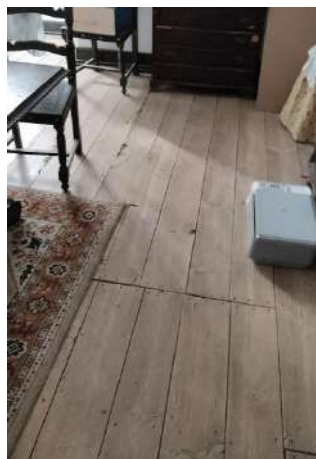
Fig.17: Piso em soalho de madeira, desprotegido, nos quartos – piso 1

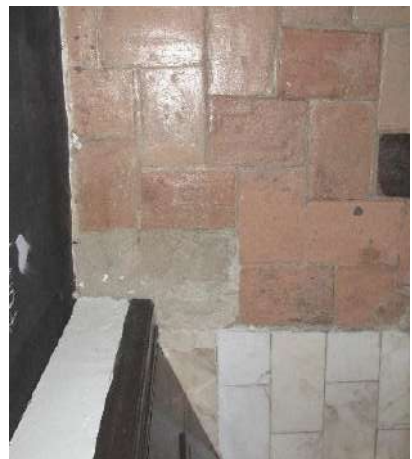
Fig.18: Revestimentos em tijoleira tradicional e mármore – suíte piso 1

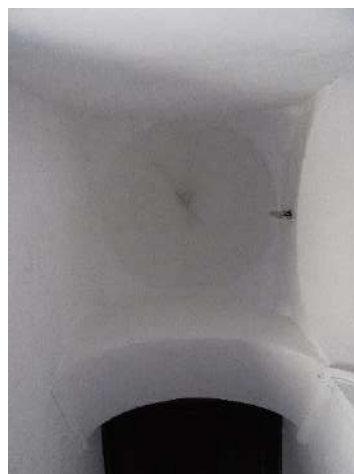
Fig.22: Abóbada de cúpula – 1º piso

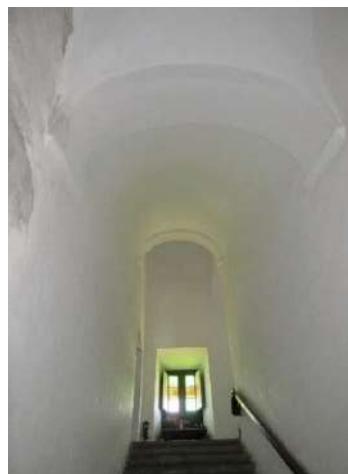
Fig.23: Abóbada de berço – circulação vertical - acesso ao 1º piso

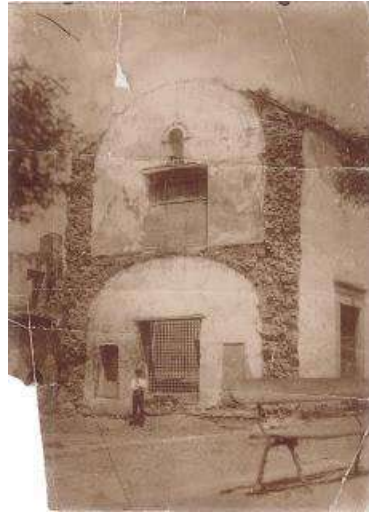
Fig.26: Abóbada de berço e paredes estruturais em alvenaria de pedra e terra visíveis na ruína do convento do Bom Jesus – data desconhecida

O objeto em estudo é, de novo, exemplo prático desta ideia pois apresenta o sistema construtivo original do convento e que, inclusive, é típico da região do Alentejo, como a alvenaria de pedra e terra (fig.26), o revestimento exterior em cal, os revestimentos interiores como a tijoleira tradicional e mármore, o mirante, abóbadas e arcos, de novo, por serem elementos do antigo convento, servindo assim de documento sobre o sistema construtivo tradicional e particular desta região.

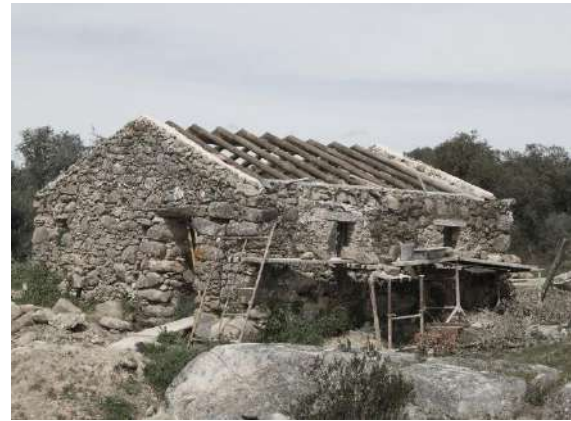
Fig.42: Estado de conservação antes da intervenção – casa de alvenaria de pedra à vista (casa A)

Em relação à análise histórica, embora não existam dados oficiais, supõe-se que as construções originais datem do século XIX ou anterior. Após a aquisição e limpeza do terreno, na década de 2010, foi possível constatar o estado ruinoso das construções (fig.42 a 44), confirmando o seu abandono por mais de 50 anos. Verificou-se também várias tentativas de reapropriação deste espaço devido à presença, em algumas construções, de restos de alvenaria em tijolo corrente descaracterizadores. Devido à precariedade dessas intervenções e à presença de oliveiras, presume-se que se destinavam à prática agrícola, pecuária e armazenamento.

A casa A é a única em alvenaria de pedra à vista (fig.48), que foi mantida após a intervenção. Quanto à distribuição programática, pelo seu carácter rudimentar, reduzida área e ausência de janelas e divisões interiores, deduz-se que seria uma dependência agrícola, sendo possível a sua transformação numa suíte (fig.49).

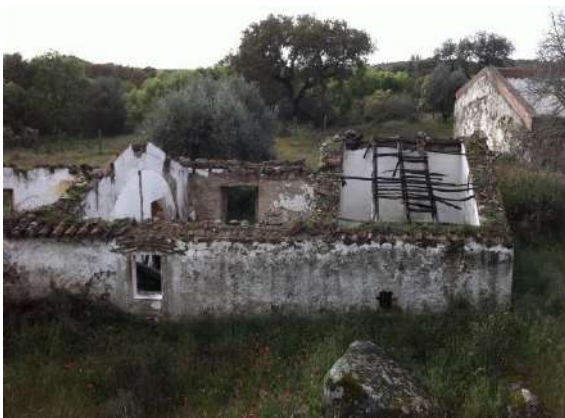
Fig.43: Estado de conservação antes da intervenção – casa maior (casa B)

De maiores dimensões, esta casa seria a única destinada a habitação, depois da intervenção passou a dispor de três quartos (fig.52) e duas instalações sanitárias (fig.53). A construção encontrava-se descaracterizada pela degradação e anterior apropriação do espaço comprovada pela existência de pedaços de alvenaria de tijolo, que Pereira Miguel optou por retirar e completar a construção original.

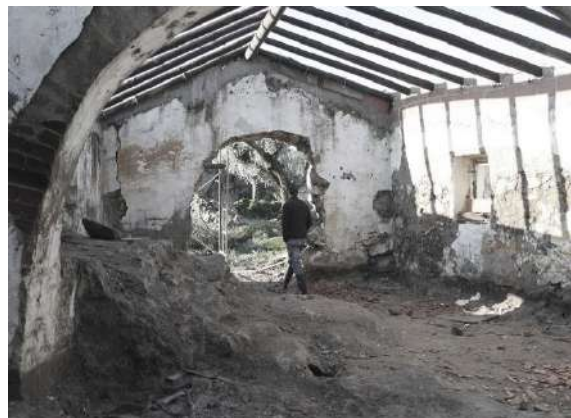
Fig.44: Estado de conservação antes da intervenção – moinho (casa C)

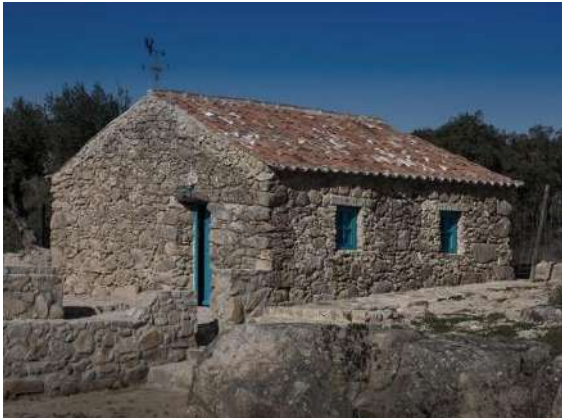
Fig.48: Fachadas Sul e Nascente Casa A após intervenção

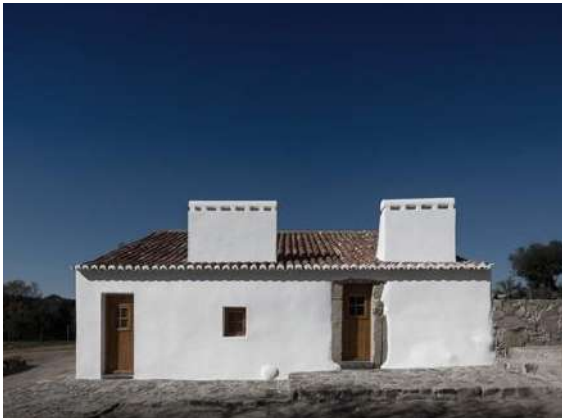
Fig.50: Fachada Nascente Casa B após intervenção – forte presença das chaminés

Na casa B evidenciam-se duas grandes chaminés (fig.50), fortemente notadas tanto no exterior como no interior. Embora não cumpram a função para a qual foram originalmente construídas, foram conservadas e mantidas, encontrando-se uma delas numa instalação sanitária e onde se pode observar uma mó que nos empurra para tempos antigos. Estas chaminés foram fechadas e desprovidas de uso por razões de compartimentação interior, servindo essencialmente de elemento representativo.

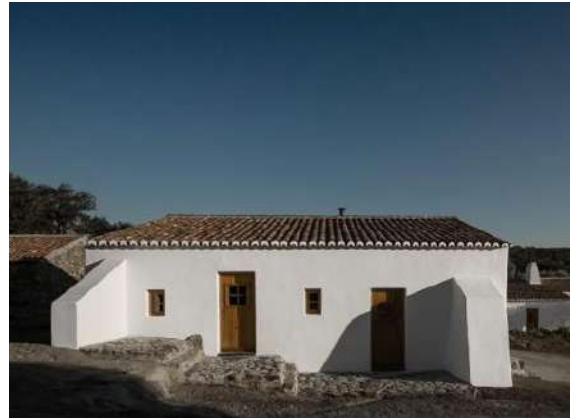
Fig.51: Fachada Poente Casa B após intervenção – contrafortes recuperados

Para a disposição interior pesou aquela que já era conferida pelos paramentos de grande espessura existentes. Todos os quartos têm acesso ao exterior, os que se encontram a poente acedem a um espaço pavimentado entre os contrafortes presentes na mesma fachada (fig.51), um deles reerguido aquando da intervenção. Caiada a branco no exterior e interior, todo o ambiente da casa passou a ser marcado pela coerência formal e visual.

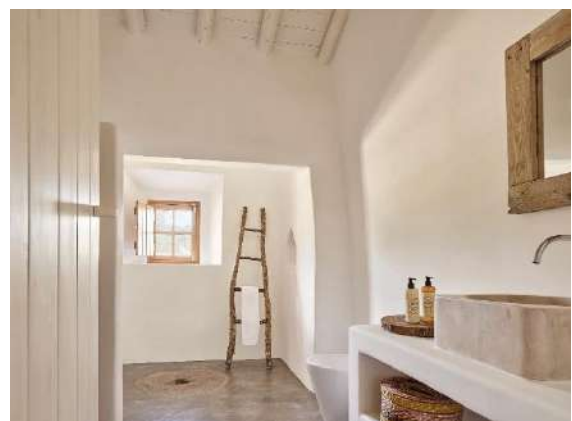
Fig.53: Interior casa B após intervenção – instalação sanitária com chaminé desativada

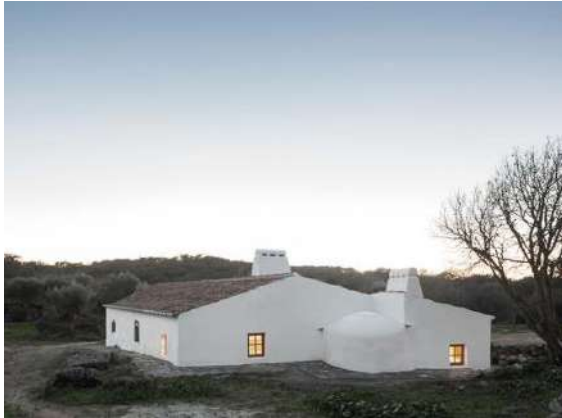
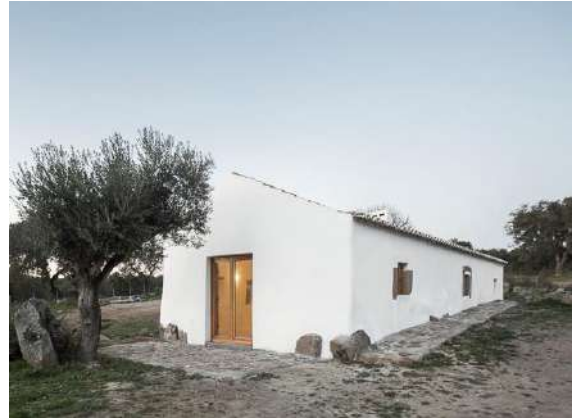
Fig. 54: Fachadas Norte e Nascente casa C após intervenção

Fig. 55: Fachadas Sul e Nascente casa C após intervenção

A casa C (fig.54 e 55), o moinho principal do conjunto, ficou destinada às funções comuns a serem partilhadas pelos hóspedes do empreendimento: foi dividido em sala comum

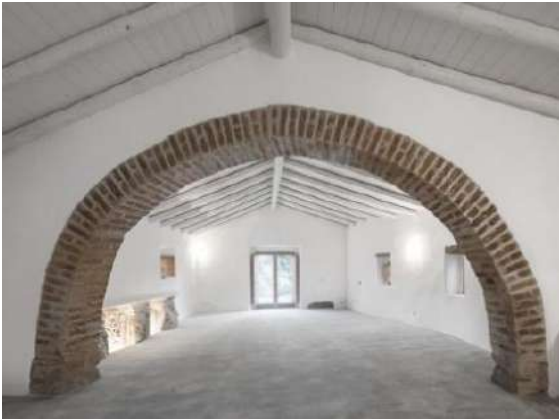
Fig.56: Interior casa C após intervenção - arco em tijolo maciço aparente

Outros elementos de destaque nesta casa são um arco de tijolo à vista (fig.56) que foi recuperado e destacado na intervenção e o forno circular contíguo à fachada do moinho, mas exterior a este, que foi agregado ao interior da casa na intervenção, embora para isso tenha perdido a sua função original.

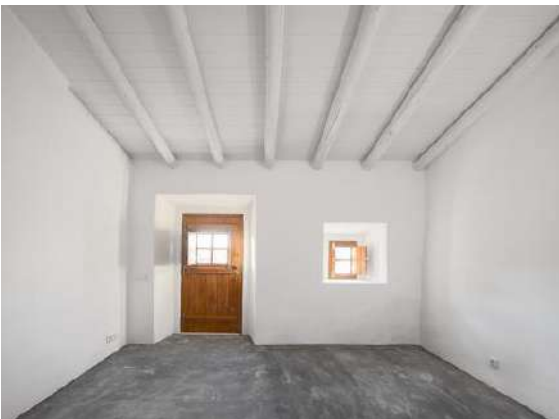
Fig.58: Pavimento em cimento afagado, paredes caiadas, vãos com madeira de pinho e tetos com barrotes de madeira pintados de branco (casa B)

Todos os pavimentos das construções foram acabados a cimento afagado, uma vez que os originais estavam irrecuperáveis, à exceção da já referida instalação sanitária da casa C pavimentada com piso cerâmico. Todos os telhados com estrutura em madeira foram recolocados, pintados a branco (fig.58) e colocada a telha canudo, como originalmente se encontrava e inclusive em parte recuperada do local.

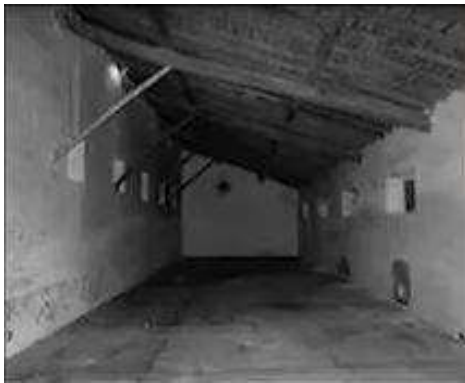
Fig.69: Antigo celeiro antes e depois da intervenção – piscina interior e estrutura conservada

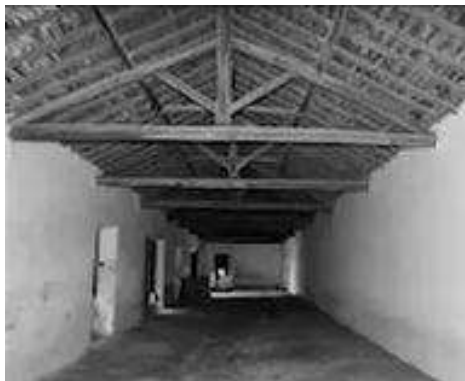
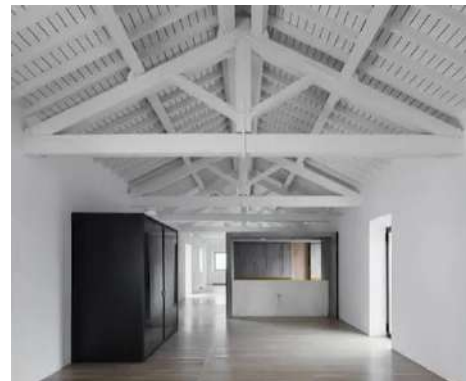
Fig.70: Antiga cavaleriça antes e depois da intervenção – bar, instalações sanitárias e estrutura conservada

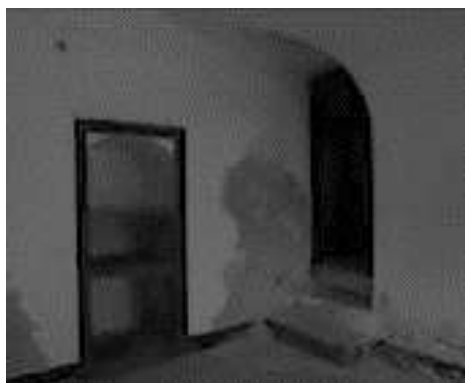
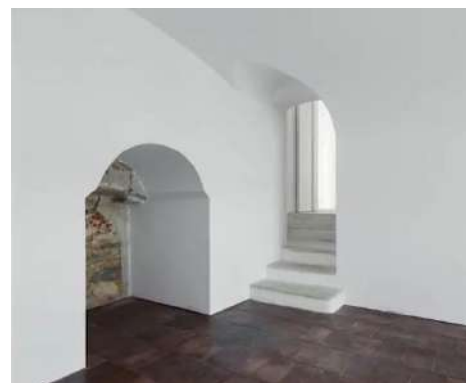
Fig.71: Materialidade antes e depois da intervenção – revestimento a tijoleira tradicional e mármore, reboco com base de cal, arcos e abóbadas conservados – torre

Mendes Ribeiro quis garantir a compatibilidade construtiva entre o existente e a reabilitação. Assim, procurou respeitar a preexistência optando pela sua conservação ao mesmo tempo que a dotou de níveis de conforto compatíveis com a contemporaneidade. Para isso, todo o sistema construtivo – abóbadas, arcos, estrutura do telhado – foi mantido assim como materiais tipicamente alentejanos, como a pedra mármore, tijoleira tradicional, reboco à base de cal, e até pedra irregular na calçada exterior, foram utilizados e conservados (fig.71). Para que o conforto térmico no interior dos edifícios exista, foi introduzida uma dupla caixilharia nos vãos. Embora a métrica de vãos tenha sido mantida, houve, quando necessário, abertura de novos vãos, mas a compartimentação interior seguiu a linguagem preexistente.

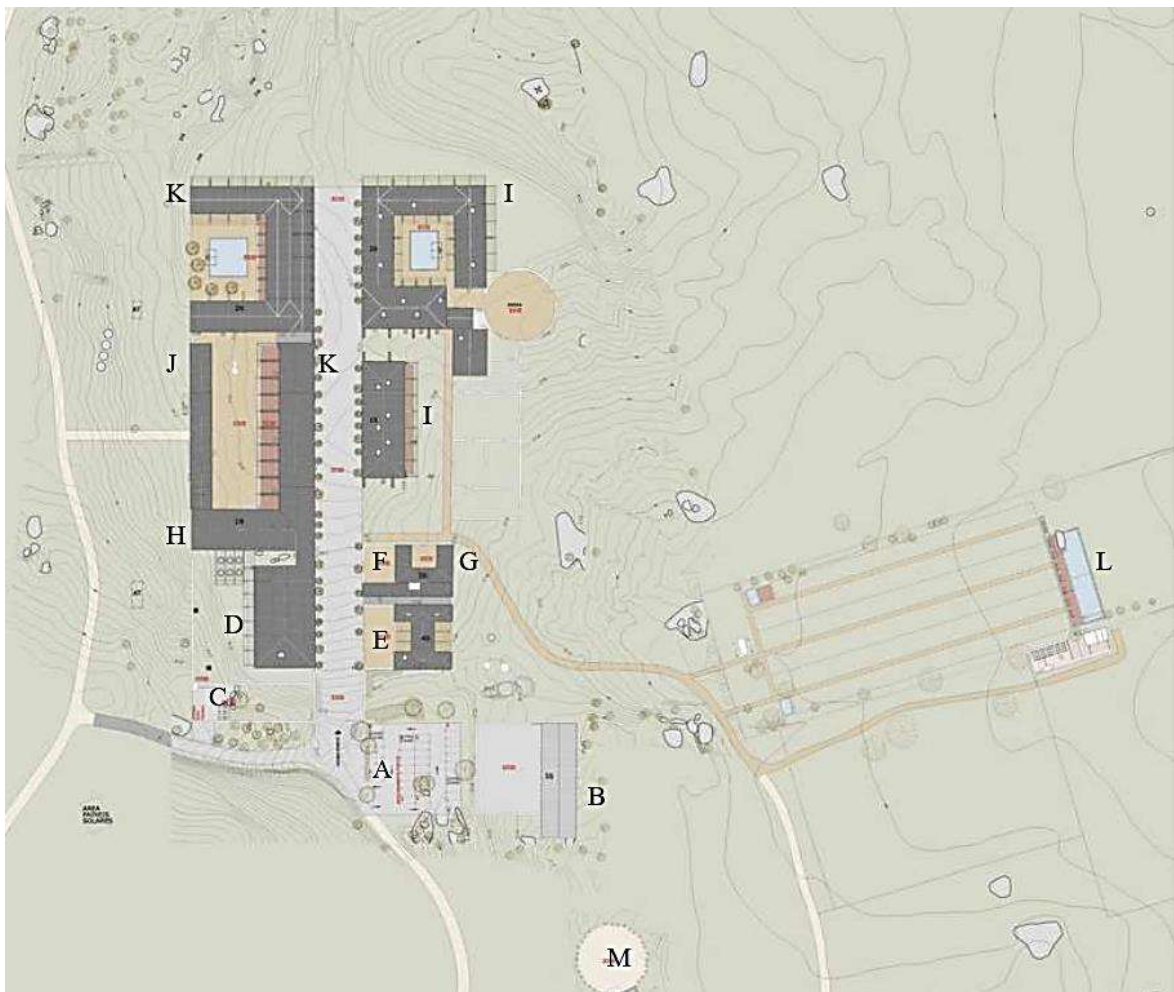
Fig.76: Planta de implantação atual do Hotel Rural da Herdade de São Lourenço do Barrocal

A- Estacionamento publico; B- Cavalariças; C- Estacionamento privado; D- Recepção, serviços administrativos, bar e sala de eventos; E- Restaurante; F- Loja; G- Arrumos e lavanderia; H- Spa; I- Casas rurais; J- Adega; K- Quartos; L- Piscina; M- Praça de touros existente.

Assim, o conjunto de edifícios de carácter agrícola foi reabilitado para desempenhar esta nova função, compreendendo o seguinte programa: 40 unidades de alojamento de três tipologias, distribuídas em 22 quartos, 2 suites e 16 casas rurais; uma receção; serviços administrativos; restaurante aberto a todo o público; bar; loja com pátio; spa; salas multiusos; adega; estábulos; pista de equitação; piscina; horta biológica e pomares que complementam a vinha e olival existentes e mantidos (fig.76).

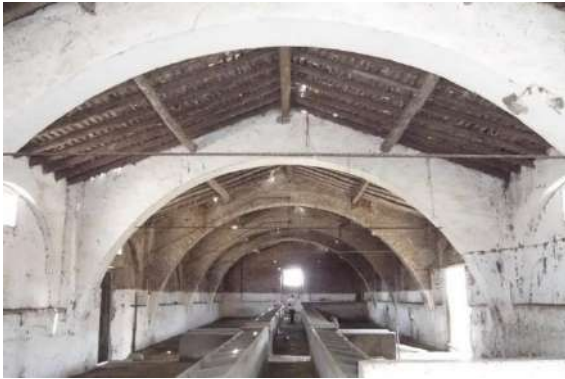
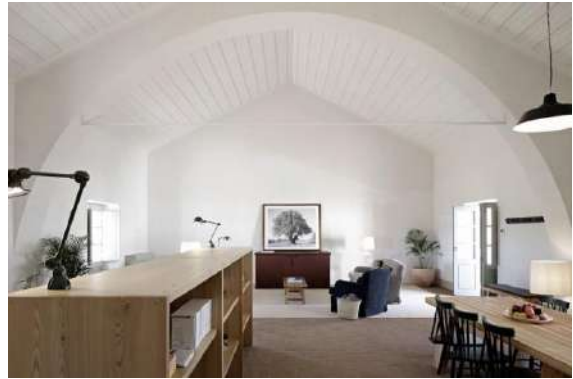
Fig.81 e 82: Espaço de estar antes e depois da intervenção – conservação da linguagem arquitetónica, estrutura (arcos) e materiais

No edifício principal encontramos a receção que comunica com instalações sanitárias públicas e espaço de estar que possui o bar, marcado pelas abóbadas e pilares que as suportam (fig.81 e 82). A sala de eventos, situada num antigo lagar com acesso a um pátio na zona norte do primeiro corpo deste edifício. O spa está perpendicular ao arruamento e inclui ginásio e balneários. Os quartos que se encontram neste edifício têm acesso direto pelo arruamento e destacam-se pela nova compartimentação interior já que a anterior foi totalmente demolida. A norte, no limite do conjunto, encontramos a adega que comporta zonas de trabalho, armazenagem, laboratórios e salas de provas.

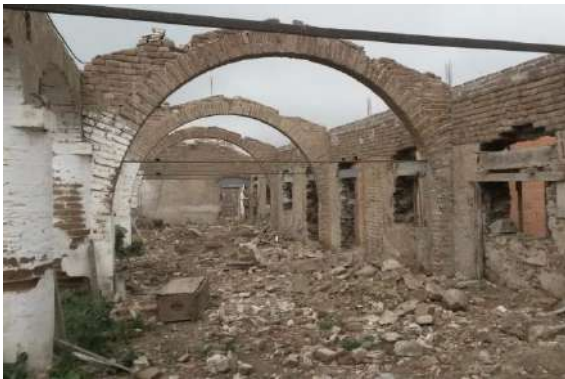
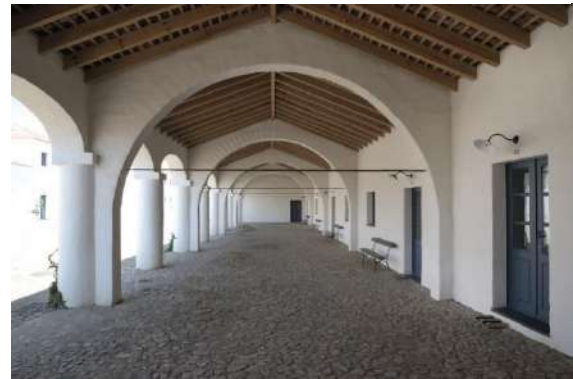
Fig.83 e 84: Alpendre de acesso aos quartos antes e depois da intervenção – conservação da estrutura (arcos pilares, paredes)

Noutro edifício, ainda no mesmo arruamento, encontramos os restantes quartos do hotel, com a mesma organização interior dos anteriores, com acessos através do pátio do edifício principal, do alpendre localizado no arruamento ou pela fachada nascente (fig.83 e 84). No edifício mais a sul aparece o restaurante no antigo canil com entrada independente, composto por duas salas de refeição, instalações sanitárias públicas, cozinha e áreas de serviço. No edifício seguinte surge a loja e espaço infantil que servia anteriormente de galinheiro e pombal. A encerrar o arruamento principal estão os restantes alojamentos que se dividem em apartamentos de tipologia T1, T2 e T3.

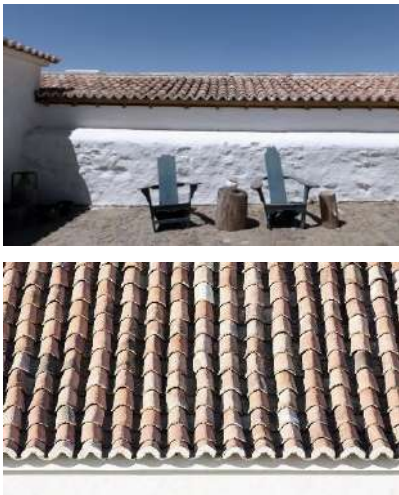
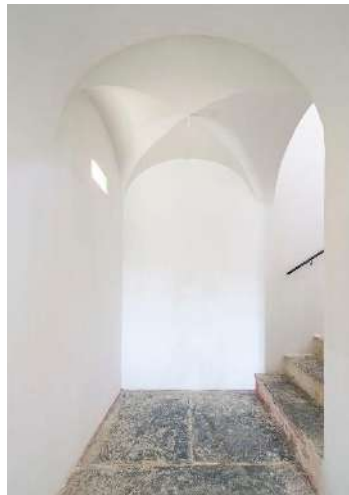
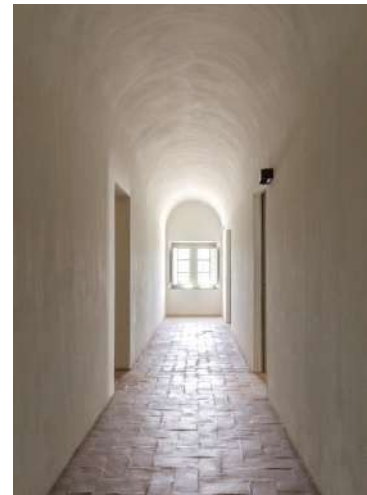
Fig.85 e 86: Exterior caiado a branco, textura das paredes e telha utilizada

Fig.87 e 88: Interior – conservação das abóbadas, reboco com cal, revestimento em xisto e tijoleira tradicional de adobe

As paredes exteriores são caiadas a branco e apresentam a característica textura das fachadas alentejanas (fig.85 e 86). No interior as paredes interiores

seguem a mesma linguagem e o ambiente rústico é conferido através da tijoleira tradicional, tetos brancos em madeira e xisto que aparece pontualmente (fig.87 e 88).

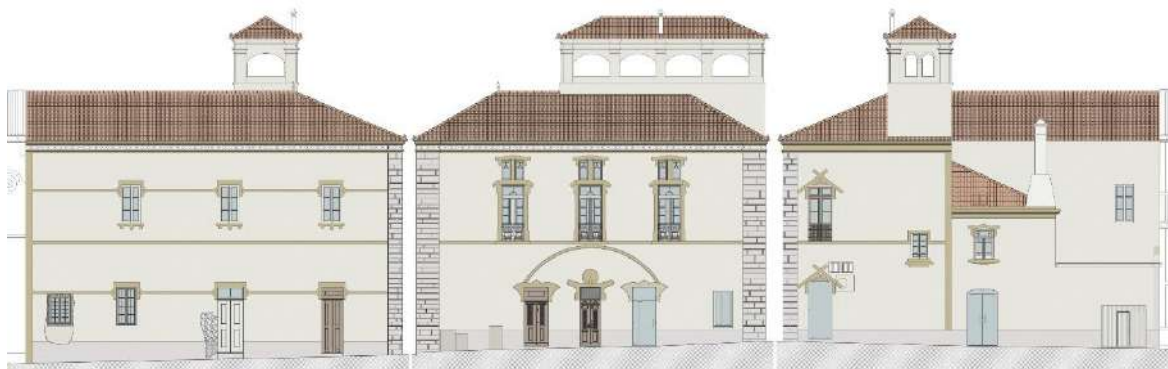
Fig.105: Representação dos alçados Sul (Rua Moreira Costa Pinto); alçado Nascente (Rua da República); alçados Norte (Avenida Humberto Delgado) - Existente

A compartimentação interior dos 4 pisos que compõem a Casa do Mirante (fig.100 a 105), foi já enunciada, baseando-se esta na distribuição das áreas públicas no rés do chão e as mais privadas nos restantes pisos, culminando no ultimo piso que é reservado ao Mirante, peça mais marcante e singular desta casa, que se eleva e relação à cêrcea dos restantes edifícios na envolvente e, desta forma, proporciona admiráveis contemplações da Vila de Monforte e da paisagem distinta pelas extensas planícies e natureza, simbolicamente Alentejana.

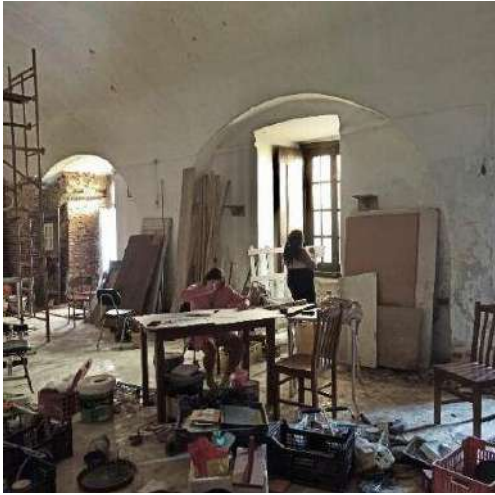
Fig.106: Piso 0 – Capela (5) – teto em abóbada

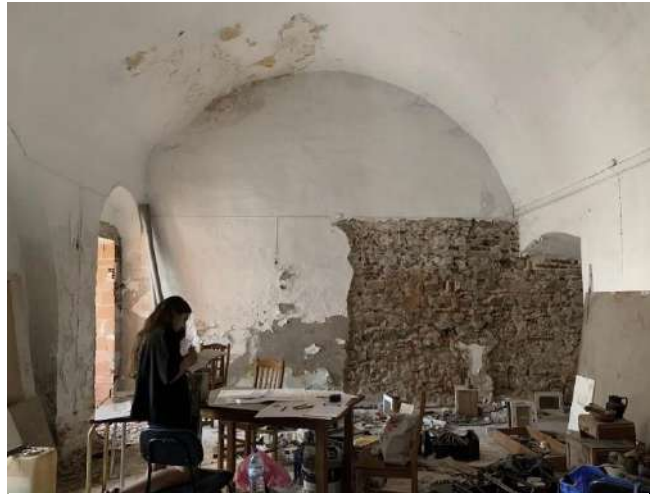
Fig.107: Piso 0 – Capela (5) – Arcos estruturais

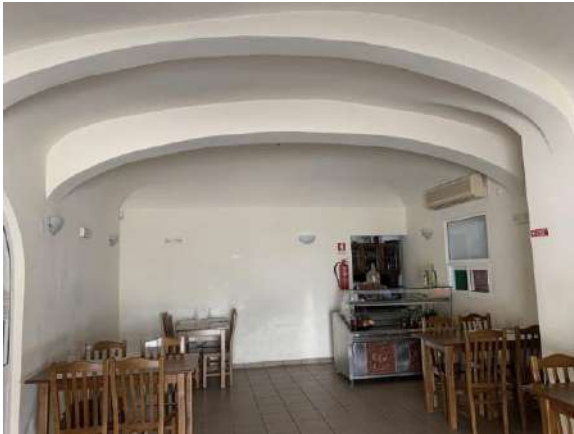
Fig.108: Piso 0 – Restaurante (7) – teto em abóbadas

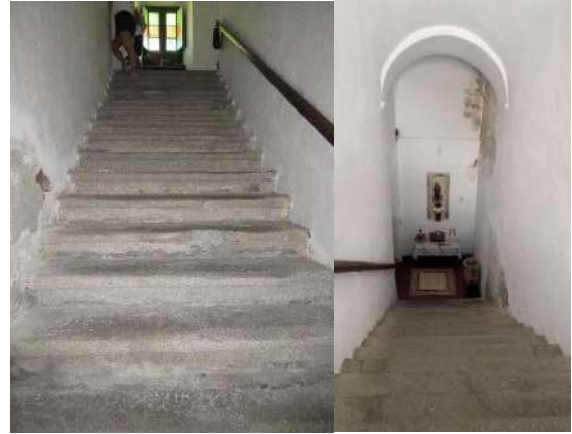
Fig.109: Circulação vertical - acesso ao piso 1 – Escada em granito e teto em abóbada

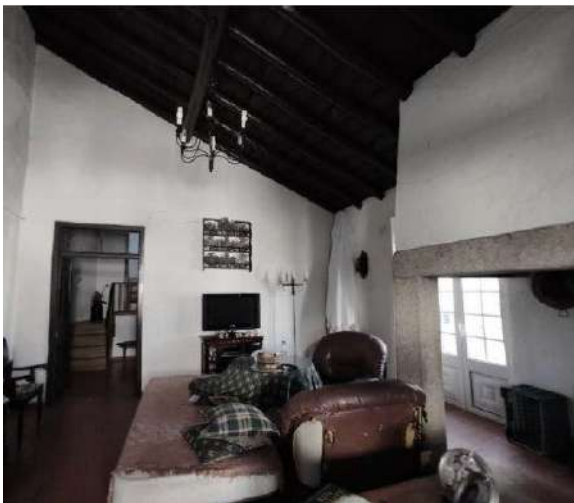
Fig.110: Piso 1 – sala (11) – Teto em barrotes de madeira e lareira

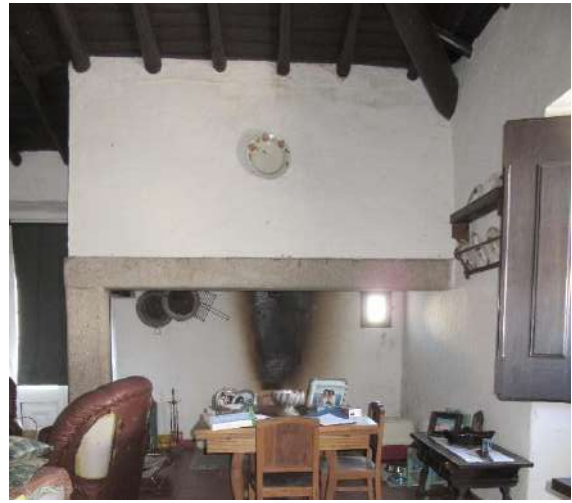
Fig.111: Piso 1 – Escritório (10) – Teto em barrotes de madeira

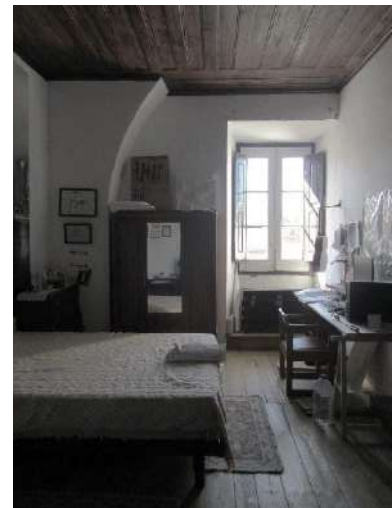
Fig.115: Piso 1 – Quarto (9) – Arco estrutural e soalho em madeira

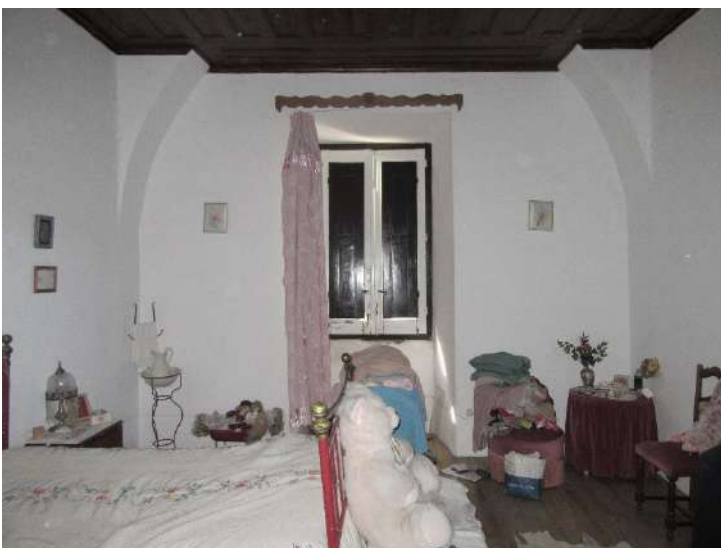
Fig.116: Piso 1 – Quarto (8) – Arco estrutural, soalho em madeira e teto saia-camisado

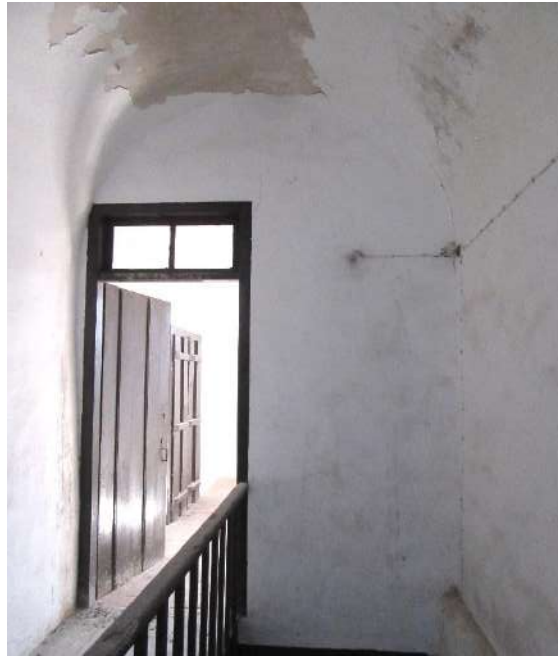
Fig.119: Piso 2 (devoluto) - Circulação horizontal (6)
- Teto em abóbada e pavimento em tijoleira tradicional

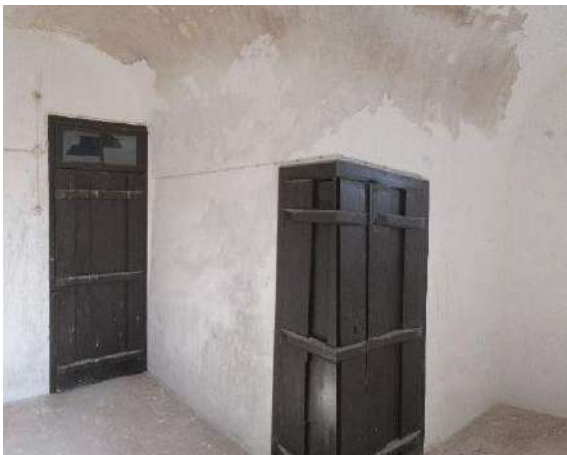
Fig.120: Piso 2 (devoluto) - Átrio (5) - Teto em abóbada e pavimento em tijoleira tradicional

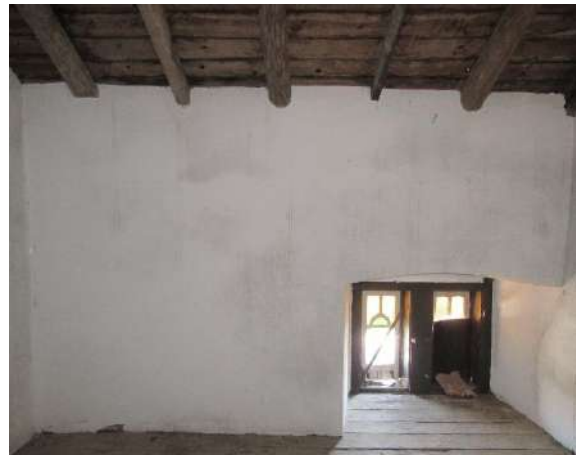
Fig.121: Piso 2 (devoluto) - Quarto (2) - Teto em barrotes de madeira e pavimento em soalho

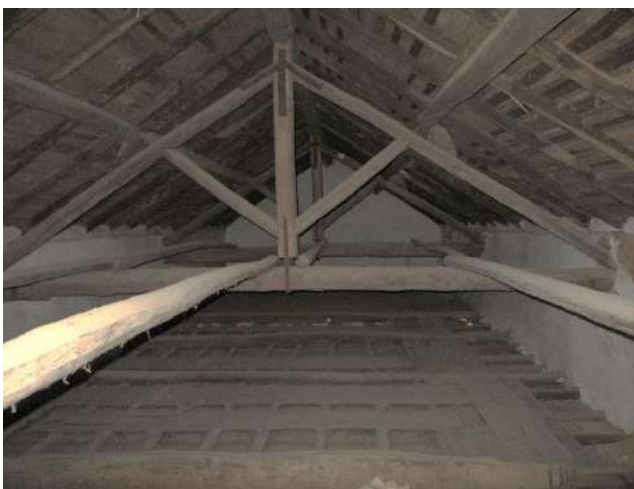
Fig.122: Piso 2 (devoluto) - Espaço vazio (4) - Estrutura do telhado

A cobertura desta Casa não é acessível, apresenta-se em telhado inclinado, com estrutura de madeira e revestida a telha marselha na sua maioria, sendo a telha canudo presente, mas em menor área.

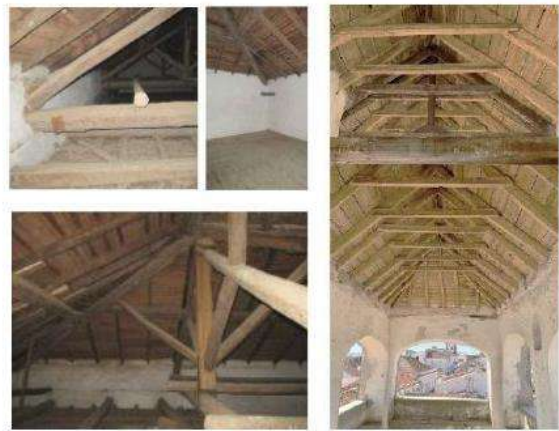
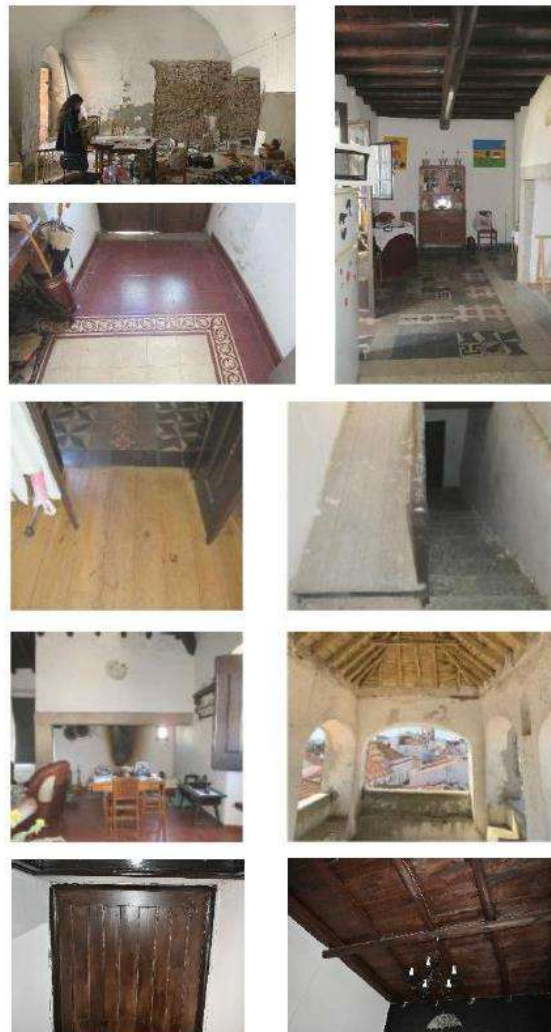
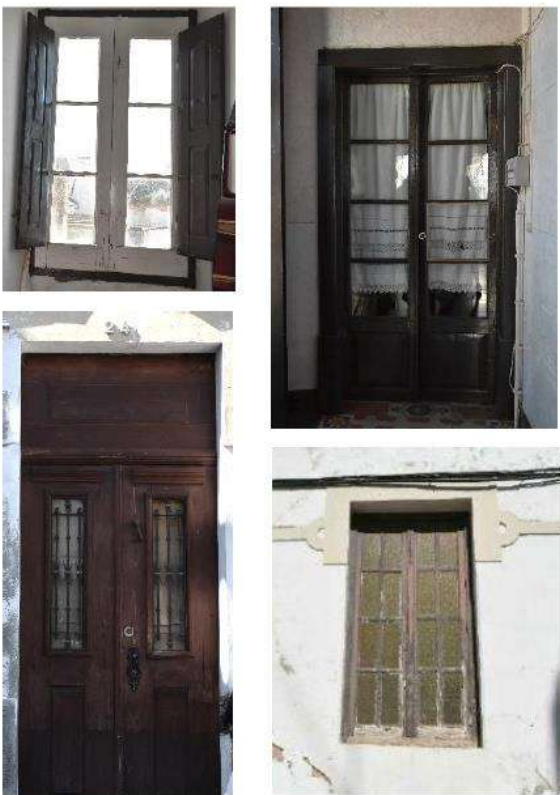
REVESTIMENTOS EXTERIORES

ESTRUTURA TELHADO

REVESTIMENTOS INTERIORES

VÃOS INTERIORES E EXTERIORES – CAIXILHARIA EM MADEIRA

Fig.125: Conjunto de imagens dos materiais existentes

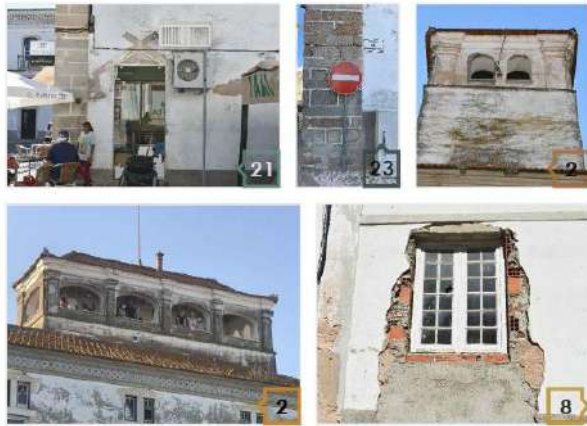
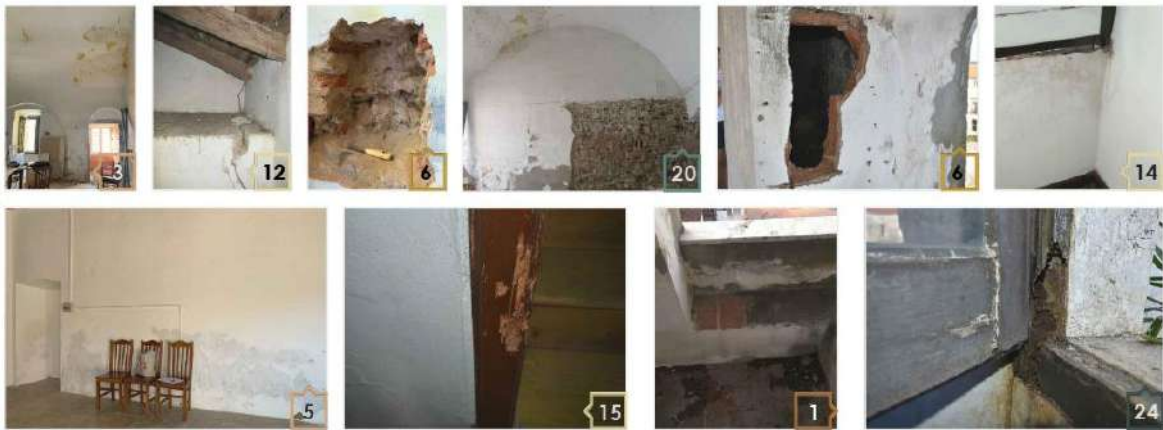
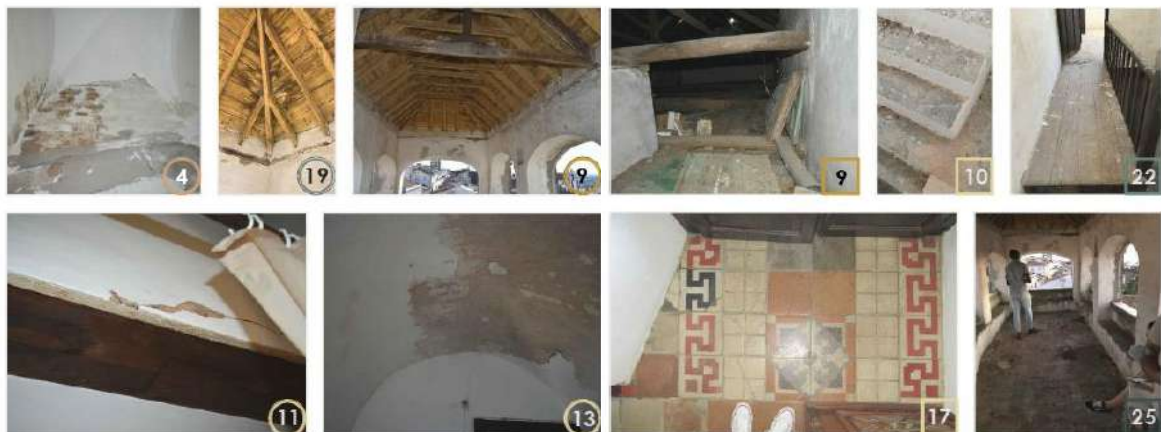
Fig.130: Conjunto de imagens das patologias interiores e exteriores

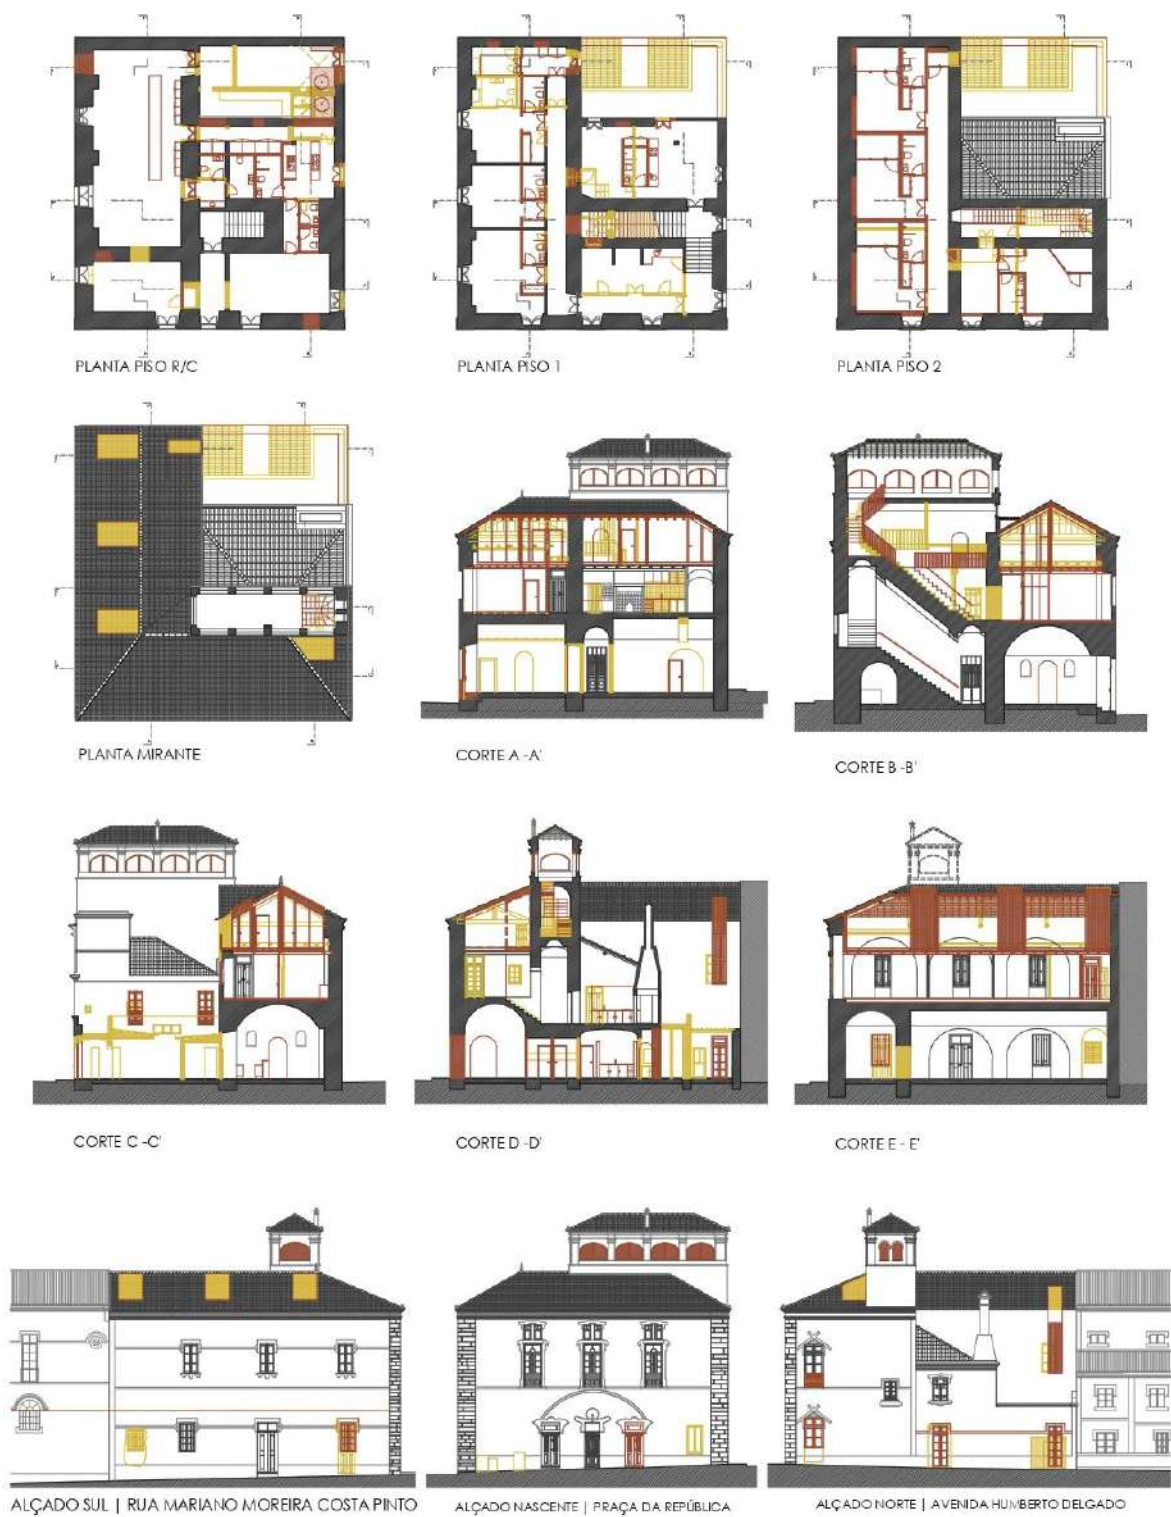
Fig.131: Vermelhos e Amarelos – Plantas, Cortes e Alçados

No que toca ao aspeto visual exterior, tenciona-se manter a leitura e métrica de vãos existente. São apenas corrigidos alguns vãos, abertos posteriormente à data de origem da casa, a fim de se conseguir coerência e harmonia visuais.

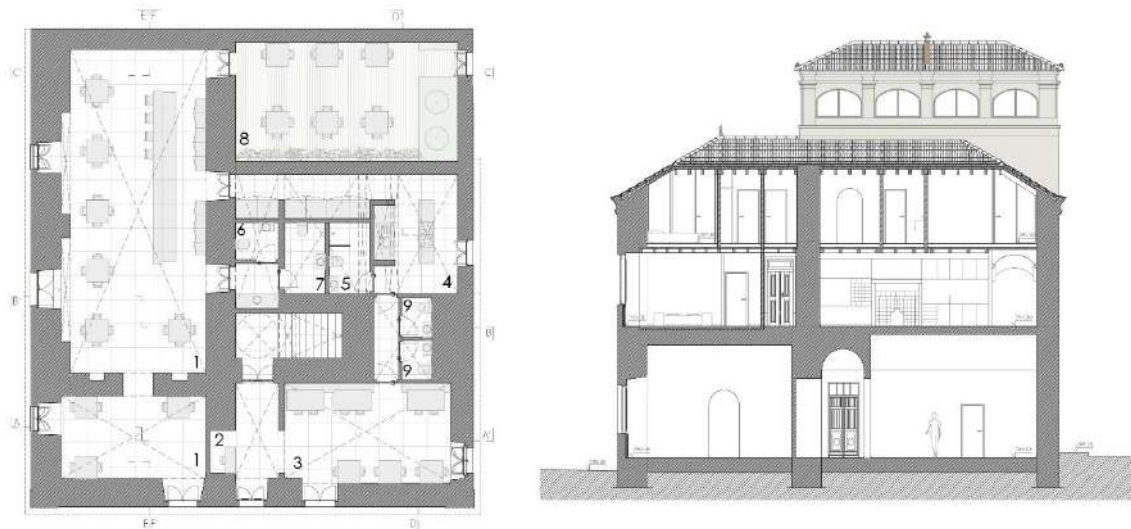
Fig.132: Planta piso 0 e Corte A – Proposto. 1- Cafeteria (90.20m²); 2 - Átrio + Recepção (8.25m²); 3 - Sala Pequeno-Almoço (34.00m²); 4 - Despensa + Cozinha (32.65m²); 5 - I.S. Privada (2.35m²); 6 - I.S. pública (2.55m²); 7 - Instalação Sanitária Mobilidade Reduzida (4.35m²); 8 - Esplanada (27.85m²); 9 - I.S. (1.90m²)

No piso rés do chão (fig.132), é realizada a correção de alguns vãos, é, aliás, neste piso que mais se verifica a manipulação de vãos com o intuito de, em conjunto com a funcionalidade de cada espaço, harmonizar os alçados.

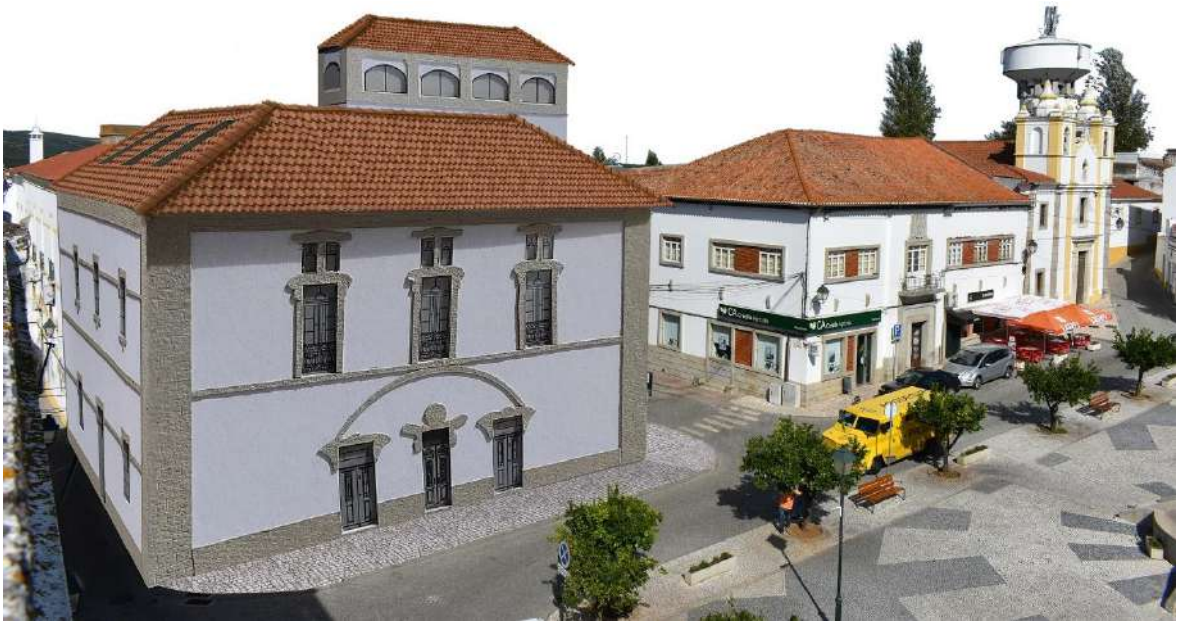
Fig.143: Fotomontagem da Casa do Mirante no lugar - Proposto

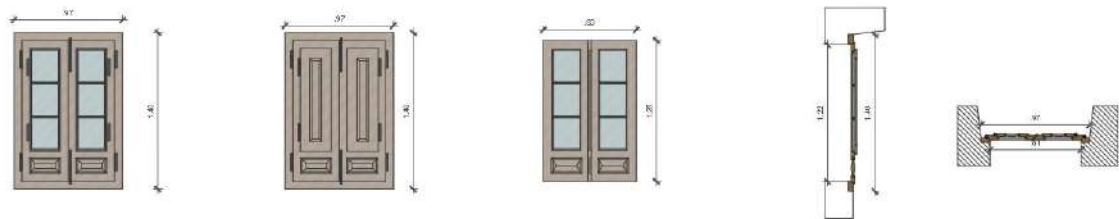
J9 JANELA EM FRENTE AS ESCADAS DA ENTRADA (PISO 1)

ALÇADO INTERIOR S/PORTADA ALÇADO INTERIOR C/PORTADA ALÇADO EXTERIOR CORTE VERTICAL CORTE HORIZONTAL

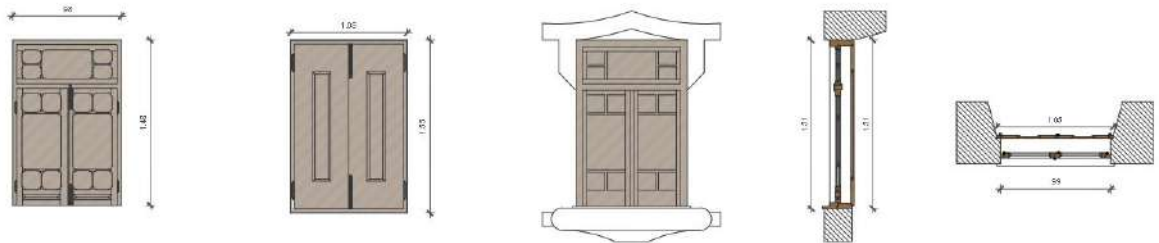
J10 JANELA DO LADO DIREITO DA SALA (PISO 1)

ALÇADO INTERIOR S/PORTADA ALÇADO INTERIOR C/PORTADA ALÇADO EXTERIOR CORTE VERTICAL CORTE HORIZONTAL

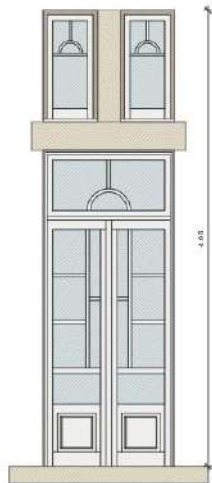
ALÇADO INTERIOR

J19 JANELAS MINIS DOS QUARTOS (PISO 2)

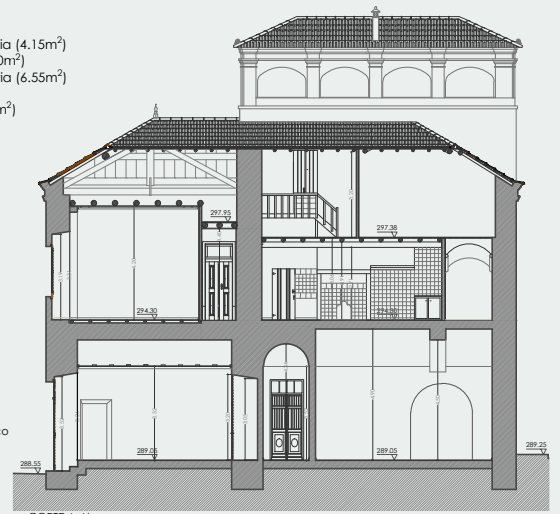
CORTE A-A'

3 - Átlio - Abóbada de Berço

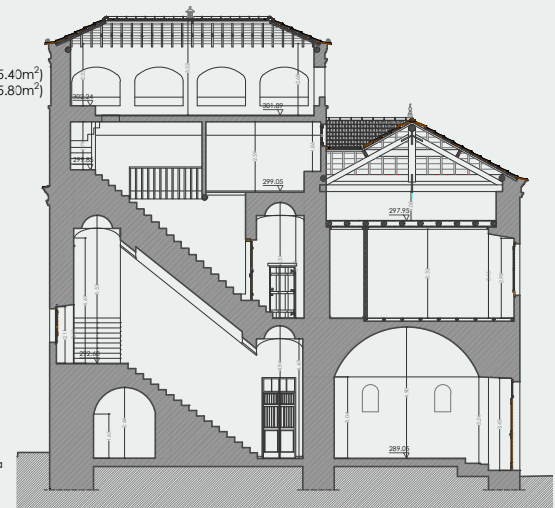
CORTE B-B'

Circulação Vertical e Abóbada de Berço

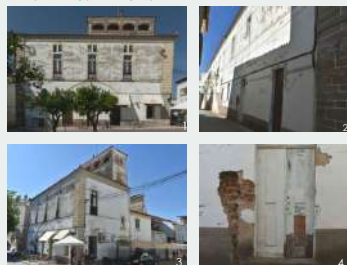
REVESTIMENTOS EXTERIORES

P10 PORMENORES CONSTRUTIVOS | ESC. 1:20
