Património e turismo : a reabilitação da Casa do Mirante de Monforte, Alentejo

Património e Turismo
A Reabilitação da Casa do Mirante de Monforte
Ana Cláudia Rodrigues Pita

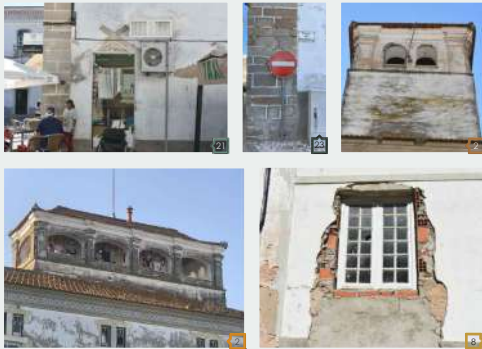
PAREDES EXTERIORES

Ao analisar a Casa do Mirante e tendo em conta a sua idade, o estado de conservação geral do edifício pode dividir-se em duas partes, o piso rés do chão e primeiro piso apresentam um Razoável estado de conservação, estando os dois pisos perfeitamente habitáveis, encontram-se patologias que não afetam o desempenho da função mas que requerem manutenção. O segundo piso apresenta Razoável a Mau estado de conservação, estando neste presentes anomalias que prejudicam o aspeto, requerem trabalhos de difícil execução, prejudicam o uso e conforto e que requerem trabalhos de limpeza, substituição ou reparação.

Neste edifício são observáveis patologias que se inserem nas categorias de Orgânicas, Químicas, Físicas, de Água e Estéticas, sendo as mais incidentes as dos tipo Físico. Das patologias existentes, a sua maioria seria evitável se fosse realizada manutenção periódica de modo a preservar o bom aspeto estético e funcionamento do mesmo, é, no entanto, verificado um certo abandono e desleixo na conservação de algumas áreas da casa onde é já notório uma degradação mais avançada de variados elementos. O edifício necessita atualmente de algumas obras de manutenção ligeiras, correcção de eventuais penetrações de água que causam anomalias em vários elementos e reparação profunda ou, e apenas se necessário, a correta substituição de componentes como por exemplo caixilarias de madeira de janelas e portas, pavimentos e revestimentos.

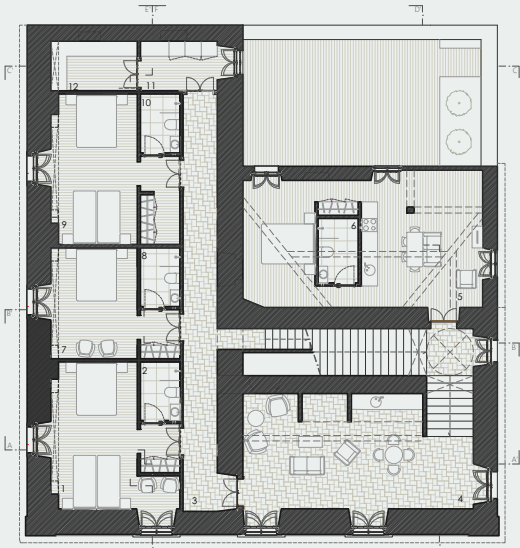
PLANTA PISO 01

- 1 - Quarto (18,35m²)
- 2 - Instalação Sanitária (3,20m²)
- 3 - Circulação Horizontal (18,40m²)
- 4 - Sala/Copa + Circulação Horizontal (33,90m²)
- 5 - Apartamento Kitchenette (27,95m²)
- 6 - Instalação Sanitária (3,60m²)
- 7 - Quarto (13,45m²)
- 8 - Instalação Sanitária (3,20m²)
- 9 - Quarto (16,60m²)
- 10 - Instalação Sanitária (3,20m²)
- 11 - Lavandaria (5,35m²)
- 12 - Arumos (6,00m²)

No primeiro piso, com acesso pela recepção e pelas originais escadadas, no início e fim das quais são mantidas as abóbadas pelo seu valor estrutural e histórico, surgem as zonas mais privadas, de uso exclusivo do proprietário e hóspedes, primeiro temos a habitação, no espaço mais recatado, a atual sala, onde é criada uma caixa de sala mais baixa que o pé direito total deste espaço que engloba instalação sanitária e onde se apoia a cozinha, depois surge a sala comum com pequena copa que dá acesso aos quartos, onde atualmente já existem, mas reorganizadas e alinhadas com os arcos estruturais existentes, e um espaço de arumos/lavandaria que remata o corredor, totalizando três quartos, todos com instalação sanitária, destinados ao alojamento local. A estes espaços (quartos e arumos) sugere-se uma intervenção nos tetos de forma a baixar o pé direito e alinhá-los com o teto da sala comum de forma a criar área útil no piso de cima.
