Koulurakennusten kunto ja sisäilmasto

VALTIONEUVOSTON SELVITYS- JA
TUTKIMUSTOIMINNAN JULKAISUSARJA 2023:57

Valtioneuvoston kanslia Helsinki 2023

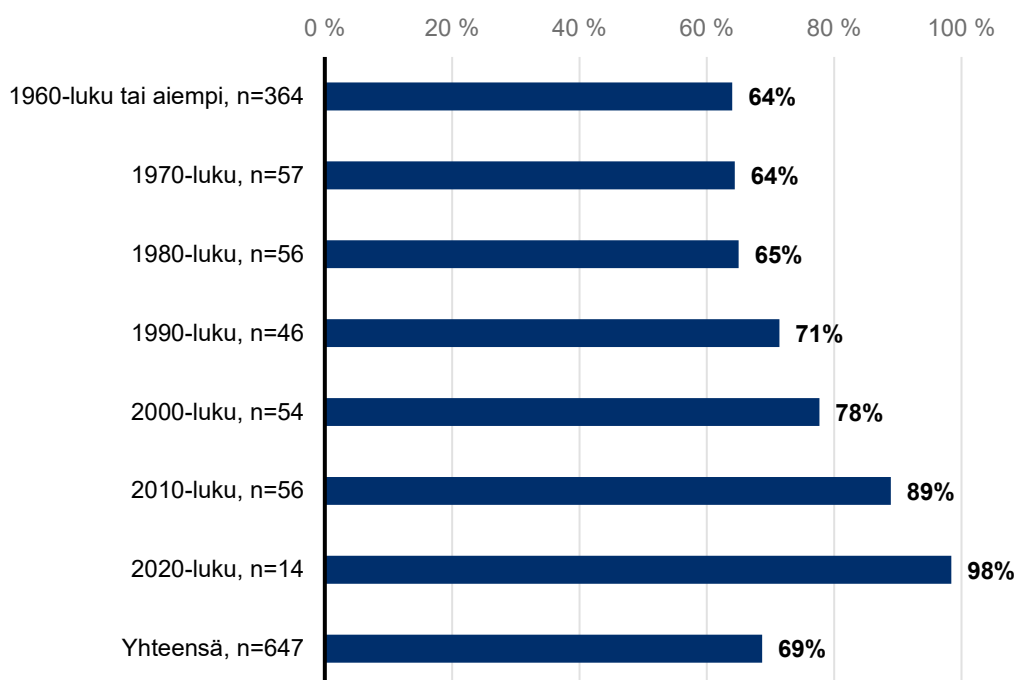
Ennen vuotta 2000 rakennettujen opetusrakennusten kuntoluokka oli keskimäärin 64–71 % mikä tarkoittaa, että rakennusten kunto on keskimäärin tyydyttävä, mutta joukossa on myös välttäväkuntoisia rakennuksia (kuntoluokka alle 60 %). 2000-luvulla rakennettujen rakennusten kuntoluokka on keskimäärin yli 75 %, mikä tarkoittaa, että niiden kunto on keskimäärin hyvä, ja 2020-luvulla rakennetuissa rakennuksissa kunto on erinomainen. Opetusrakennusten kuntoluokat rakennusvuoden mukaan on esitetty Kuviossa 13.

Kuvio 13. Kuntien opetusrakennusten keskimääräiset kuntoluokat rakennusvuoden mukaan. Tarkastelussa oli 647 rakennusta, joista oli tehty kuntoarvio. (lähde: Maakuntien tilakeskus)

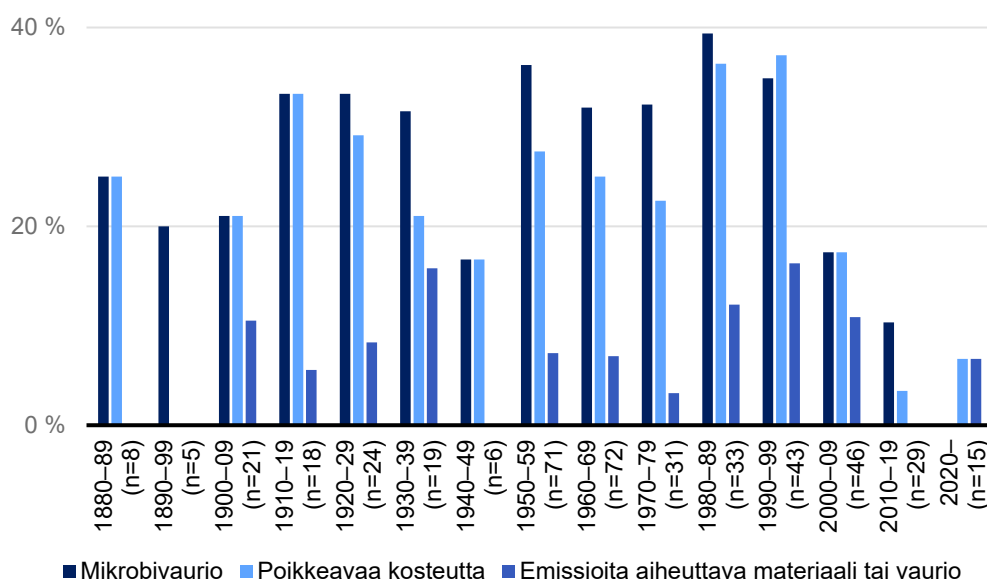
Kuvio 24. Rakennuksen (N=452) jossain rakenteessa todettu poikkeava kosteus, mikrobivaurio tai emissioita aiheuttava materiaali tai vaurio rakennuksen jossain rakenteessa tarkasteltuna aineiston rakennuksista vuosikymmenittäin. Kuvio ei kerro sitä onko poikkeava kosteus, mikrobivaurio tai emissioita aiheuttava materiaali tai vaurio todettu samassa rakennuksessa. Kuvioista on jätetty pois vuosien 1830–59 välillä rakennetut rakennukset, joiden määrä oli aineistossa vähäinen.

Suhteessa rakennusten määrään eniten rakenne-, koepala- tai viiltomittauksella todettua poikkeavaa kosteutta jossakin rakennuksen rakenteessa oli todettu 1990-luvun rakennuksissa (n=37, 43 %) ja seuraavaksi eniten 1980-luvun rakennuksissa (Kuvio 24). Lähes jokaisen vuosikymmenen rakennuksissa oli todettu poikkeavaa kosteutta jossain rakennuksen rakennusosassa (0–29 %). Eniten mikrobivaurioita oli todettu 1980-luvulla rakennetuissa rakennuksissa (n=33, 39 %) ja seuraavaksi eniten 1950-luvulla rakennetuissa rakennuksissa (n=71, 36 %) (Kuvio 24). Rakennusmateriaaleista tai niiden vaurioista peräisin olevia toimenpide-, vertailu- tai raja-arvot ylittäviä emissioita (ilma- tai materiaalinäyttein todettuja) jossakin rakennuksen rakenteessa oli todettu eniten 1930- (n=39, 16 %) ja 1990-luvun (n=43, 16 %) rakennuksissa ja seuraavaksi eniten 1980- (n=33, 12 %), 1900- (n=21, 11 %) ja 2000-luvun (n=46, 11 %) rakennuksissa (Kuvio 24).

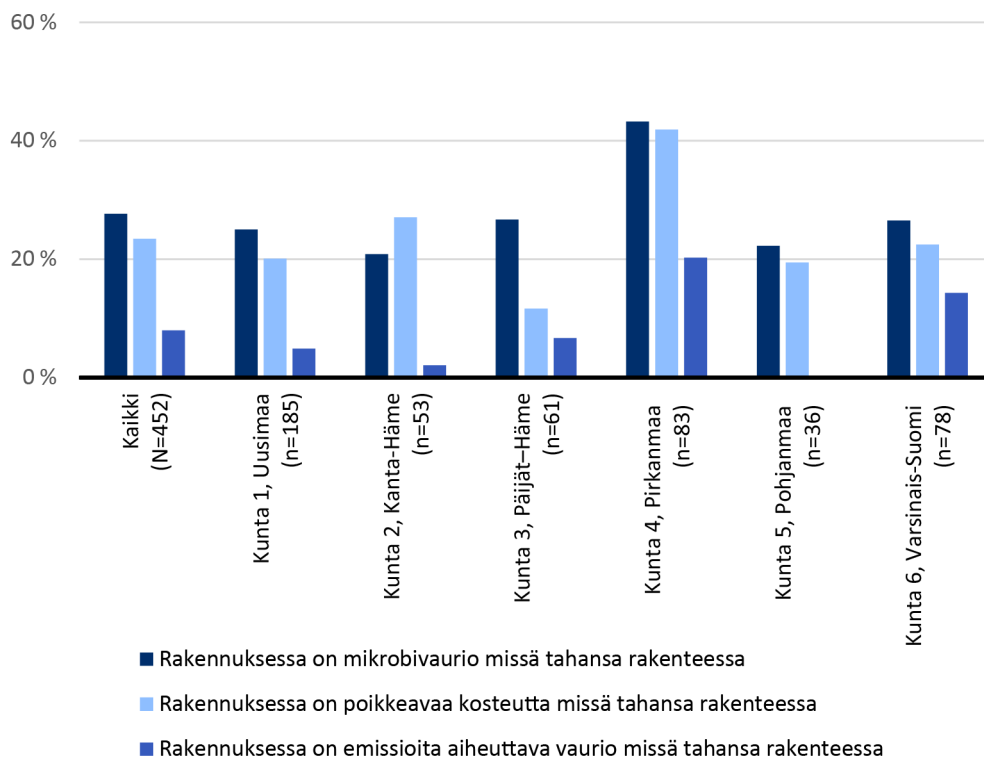
Kuvio 25. Rakennuksen (N=452) jossain rakenteessa todettu poikkeava kosteus, mikrobivaurio, tai emissioita aiheuttava materiaali tai vaurio tarkasteltuna kunnittain. Kuvio ei kerro sitä onko poikkeava kosteus, mikrobivaurio tai emissioita aiheuttava materiaali tai vaurio todettu samassa rakennuksessa. Kuvioista on jätetty pois vuosina 1830–59 rakennetut rakennukset, joiden määrä aineistossa oli vähäinen.

Kunnittain tarkasteltuna eniten poikkeavaa kosteutta oli todettu kunnan 4 (Pirkanmaa) koulurakennuksissa (n=31, 42 %) ja vähiten kunnan 3 (Päijät-Häme) koulurakennuksissa (n=7, 12 %) (Kuvio 25). Rakennuksissa esiintyi eniten todettuja mikrobivaurioita suhteessa rakennusmäärään kunnan 4 (Pirkanmaa) koulurakennuksissa (n=32, 43 %) ja seuraavaksi eniten kunnan 6 (Varsinais-Suomi) (n=49, 27 %) sekä kunnan 3 (Päijät-Häme) (n=16, 27 %) koulurakennuksissa (Kuvio 25). Todettuja mikrobivaurioita esiintyi 28 %:ssa aineiston koulurakennuksista (N=452) (Kuvio 25.)

Kunnittain tarkasteltuna eniten todettuja materiaaleihin tai niiden vaurioihin liittyviä emissioita esiintyi kunnassa 4 (Pirkanmaa) (n=15, 20 %) ja seuraavaksi eniten kunnassa 6 (Varsinais-Suomi) (n=7, 14 %) ja kunnassa 3 (Päijät-Häme) (n=4, 7 %). Koko aineistossa materiaaliemissioihin liittyviä poikkeamia esiintyi 8 %:ssa koulurakennuksista (N=452).

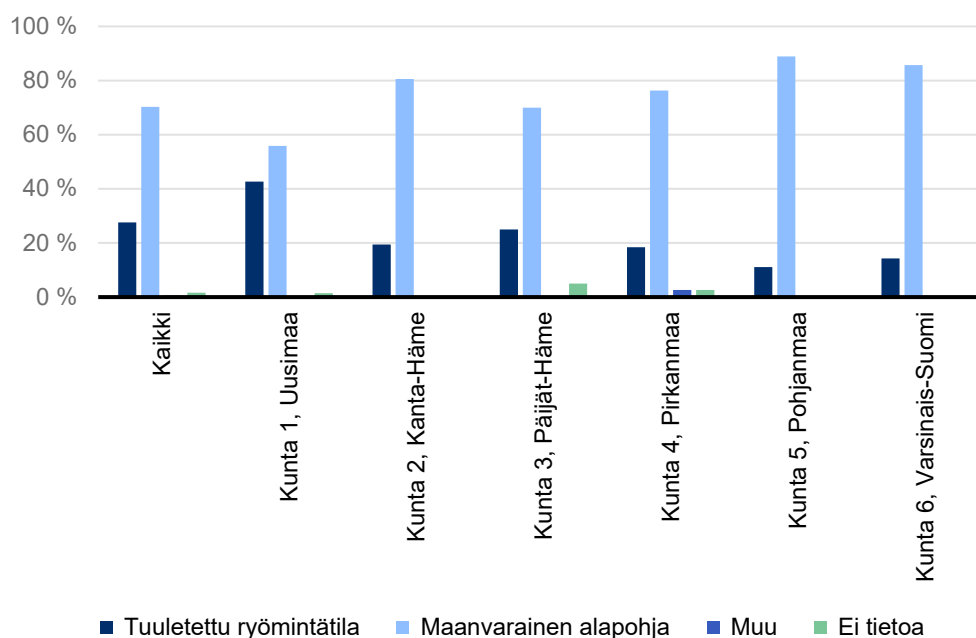
Kuvio 27. Alapohjatyypin (N=185) jakaantuminen kunnittain.

Alapohjan tyyppien (N=185) jakautuminen kunnittain esitetään Kuviossa 27. Maanvarainen alapohja oli kaikkien kuntien osalta yleisin alapohjatyyppe. Muissa kunnissa maanvaraisia alapohjia oli selvästi enemmän, mutta kunnassa 1 (Uusimaa) tuulettujen ryömintätilallisten alapohjien (n=29, 43 %) osuus oli lähempänä maanvaraisten alapohjien osuutta (n=38, 56 %).

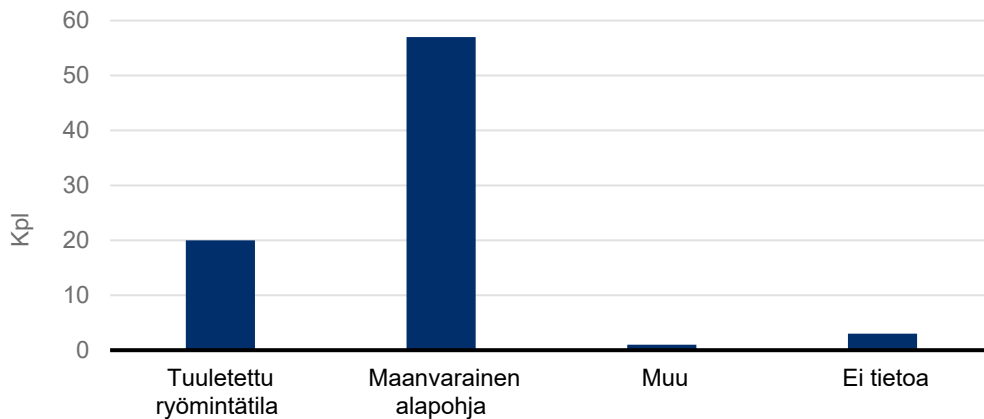
Kuvio 30. Alapohjien vaurioiden tai epäpuhtauslähteiden (N=81) jakaantuminen alapohjatyypeittäin.

Alapohjarakenteet, joissa oli vaurio tai epäpuhtauslähde, esitetään alapohjatyypeittäin Kuviossa 30. Määrällisesti ja prosentuaalisesti eniten vaurioita tai epäpuhtauslähteitä oli alapohjissa, joiden rakennetyyppinä oli maanvarainen alapohja (n=57, 62 %).

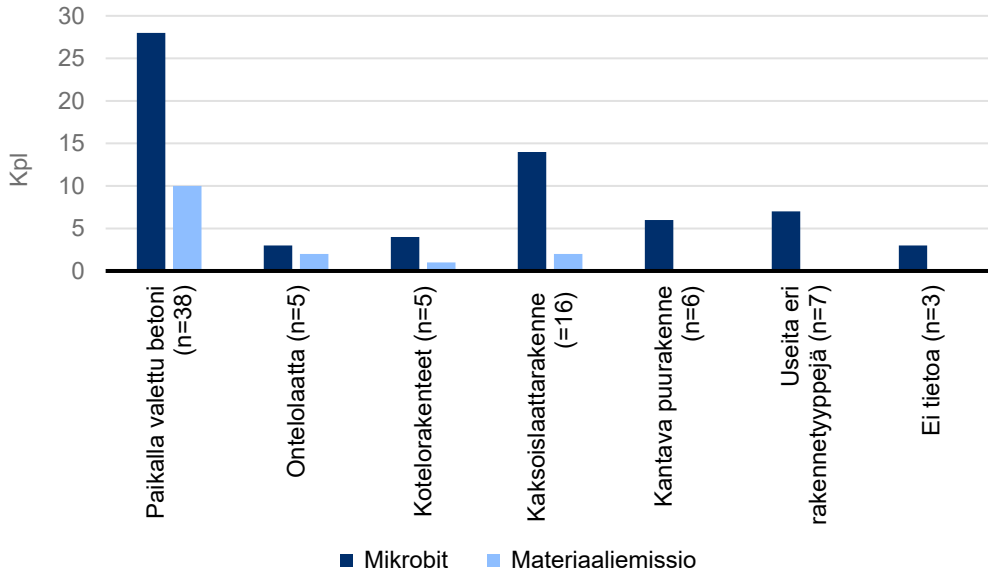
Kuvio 36. Alapohjarakenteiden merkittävimpien tai laajimpien epäpuhtauslähteiden (N=80) jakaantuminen pääasiallisen rakenteen mukaan.

Epäpuhtauslähteiden jakaantuminen alapohjan pääasiallisen rakenteen mukaan esitetään Kuviossa 36. Selvästi eniten mikrobivaurioita (n=28) ja materiaaliemissioita (n=10) esiintyi alapohjissa, joiden pääasiallisen rakenteena oli paikalla valettu betoni-laatta.

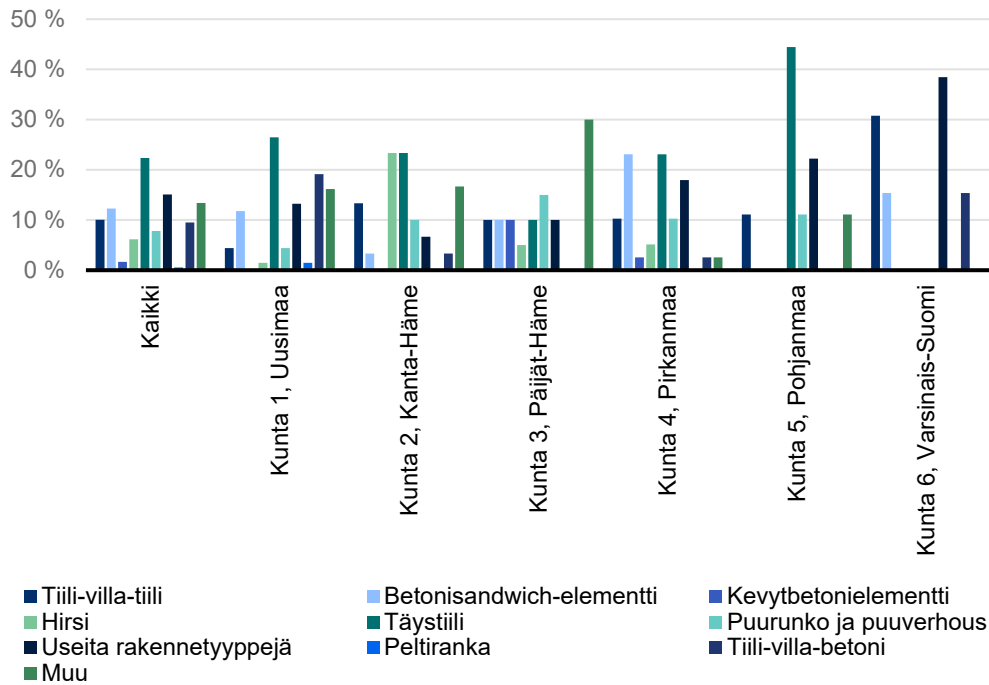
Kuvio 62. Pääasiallisten ulkoseinärakenteiden (N=177) jakaantuminen kunnittain.

Pääasiallisten ulkoseinä- ja sokkelirakenteiden (N=177) jakaantuminen kunnittain esitetään Kuviossa 62. Erilaiset ulkoseinä- ja sokkelirakenteet jakaantuivat kohtalaisen tasaisesti kuntien välillä. Täystiilinen ulkoseinä- ja sokkelirakenne oli yleisin vaihtoehto kunnassa 5 (Pohjanmaa) (n=4, 44 %).

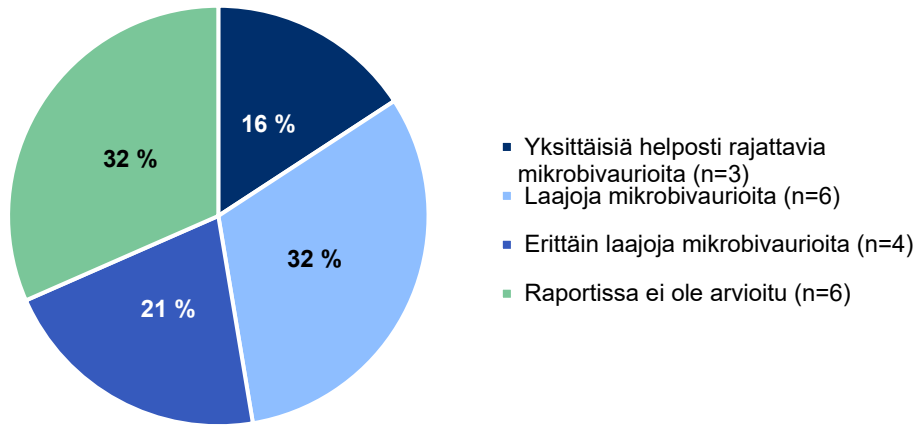
Kuvio 73. Mikrobivaurioiden (N=19) laajuudet sokkelirakenteissa.

Sokkelirakenteiden vaurioita tai epäpuhtauslähteitä oli kuntotutkimuksissa erikseen tutkittu 24 koulurakennuksessa, joista 19:ssä oli havaittu vaurioita tai epäpuhtauslähteitä. Kaikki havaitut vauriot olivat mikrobivaurioita. Vaurioiden esiintyminen erilaisissa sokkelirakenteissa esitetään Kuviossa 72. Eniten vaurioita (9 kpl) oli betonisissa paikallavaletuissa ja eristetyissä sokkelirakenteissa. Suurin osa sokkelirakenteiden mikrobivaurioista oli laajoja (32 %, n=6). Erittäin laajoja mikrobivaurioita oli 21 %:ssa (n=4) ja yksittäisiä helposti rajattavia 16 %:ssa (n=3) (Kuvio 73).

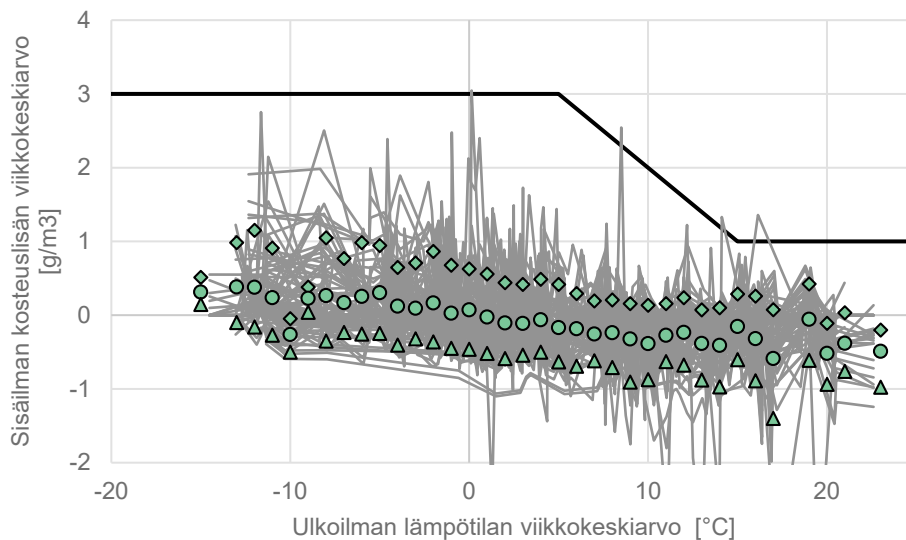
Kuvio 100. Sisäilman kosteuslisän viikkokeskiarvot ulkoilman lämpötilan viikkokeskiarvon funktiona. Harmaat viivat kuvaavat yksittäisten tilojen viikkokeskiarvoja. Kiinteä musta viiva kuvaa ohjeessa RIL 107-2022 esitetyn kosteusluokan 3 mitoitusarvoja. Vihreät pisteet kuvaavat ulkolämpötilan vuorokausikeskiarvoja vastaavien mittaustulosten 90 % persenttiiliä, keskiarvoa ja 10 % persenttiiliä.

Sisäilman kosteuslisän viikkokeskiarvo on esitetty Kuviossa 100 ulkoilman lämpötilan viikkokeskiarvon funktiona. Viikkokeskiarvon tarkastelun perusteluna on se, että ulko-vaipparakenteiden kannalta pidempiaikainen vaikutus on hetkittäistä vaihtelua merkittävämpää. Tarkastelussa on lisäksi poikettu tavanomaisesta tarkastelemalla viikko-kohtaisten käytönaikaisten tuntien keskiarvoja. Tämän perusteluna on se, että COMBI-hankkeessa jo havaittiin kosteuslisän olevan hyvin matala kokonaisaikaisessa tarkastelussa. Nyt tarkasteltava data sisältää vain käytönaikaiset tunnit, kun käyttäjien aiheuttama kosteuskuorma on läsnä.

Kuvion 100 käyttötuntien viikoittaisten keskiarvojen tarkastelu osoittaa, että kosteuslisä pysyy selvästi tiukimman kosteusluokan 3 raja-arvojen alapuolella, vaikka tarkastelu keskittyisi 90 % persenttiin arvoihin. Ulkoilman olosuhteisiin nähden sisäilman vesihöyrypitoisuus on tasapainossa tai jopa kosteusvajeen puolella. Tutkimushankkeiden yhdistetyn 26 rakennuksen tarkastelu havainnollistaa, että koneellisella ilmanvaihdolla varustetuissa koulu- ja päiväkotirakennuksissa on riittävä ilmanvaihtuvuus sisäilman kosteuden kannalta, koska ilmanvaihto on suunniteltu pitämään hiilidioksidia ja muut epäpuhtauspitoisuudet kohtuullisella tasolla myös korkean käyttöasteen aikana.
