## Comportement mécanique d'un composite oxyde/oxyde

### *Mechanical behavior of an oxide/oxide composite*

Edouard Marin<sup>1,2</sup>, Florent Bouillon<sup>2</sup>, Olivier Caty<sup>1</sup>, et Eric Martin<sup>1</sup>

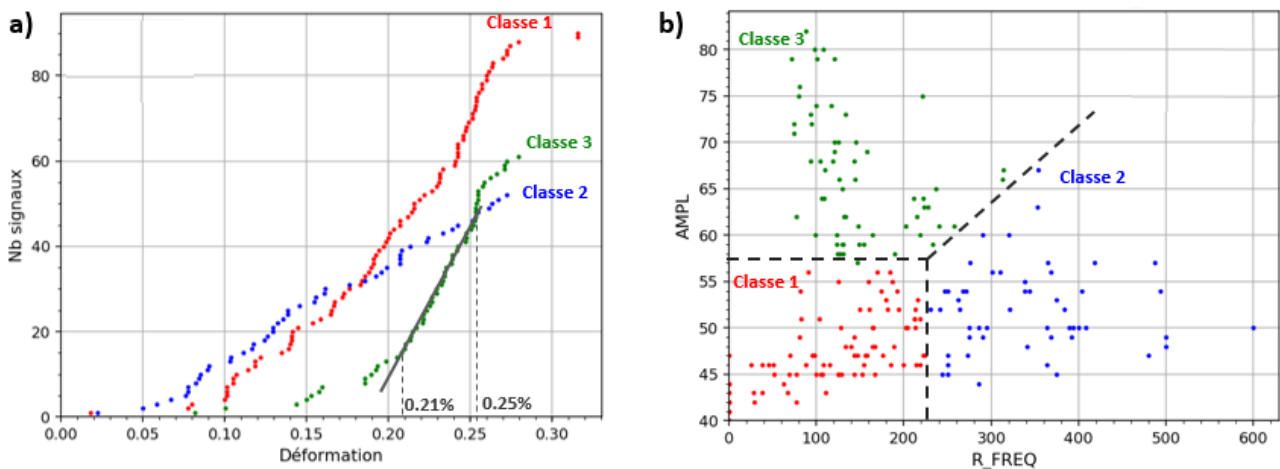
Fig. 5. Evolution du nombre d'évènements acoustiques détectés par les capteurs Pico (a. Sur la totalité de l'essai, b. En début d'essai).

La Fig. 5a présente l'évolution des signaux appartenant à ces trois classes tout au long de l'essai, tandis que la Fig. 5b distingue les caractéristiques acoustiques en amplitude et en fréquence de réverbération de ces trois populations.

La classe 3, identifiée en vert sur la Fig. 5 et caractérisée par des amplitudes élevées, connaît une activité importante à partir de 0.21% de déformation. Cette déformation correspond à la fin du stade 2 de l'évolution du module tangent. De plus, huit signaux sont détectés de façon quasi-simultanée à environ 0.25% de déformation, ce qui correspond au début du stade 3 dans l'évolution du module tangent. Cette population de signaux, qui représente environ 30% de la totalité des signaux classifiés en fin d'essai, semble donc être la conséquence d'un mode d'endommagement sévère entraînant la ruine du matériau. Ces observations sont cohérentes avec la bibliographie selon laquelle le mode d'endommagement prédominant à ce stade d'essai est la rupture de fibres.
