Evaluación estructural y propuesta de rehabilitación en el tramo
carretera de Salitral a San Juan de Bigote Provincia de
Morropón-Piura 2022

TESIS PARA OBTENER EL TÍTULO PROFESIONAL DE:

Ingeniero Civil

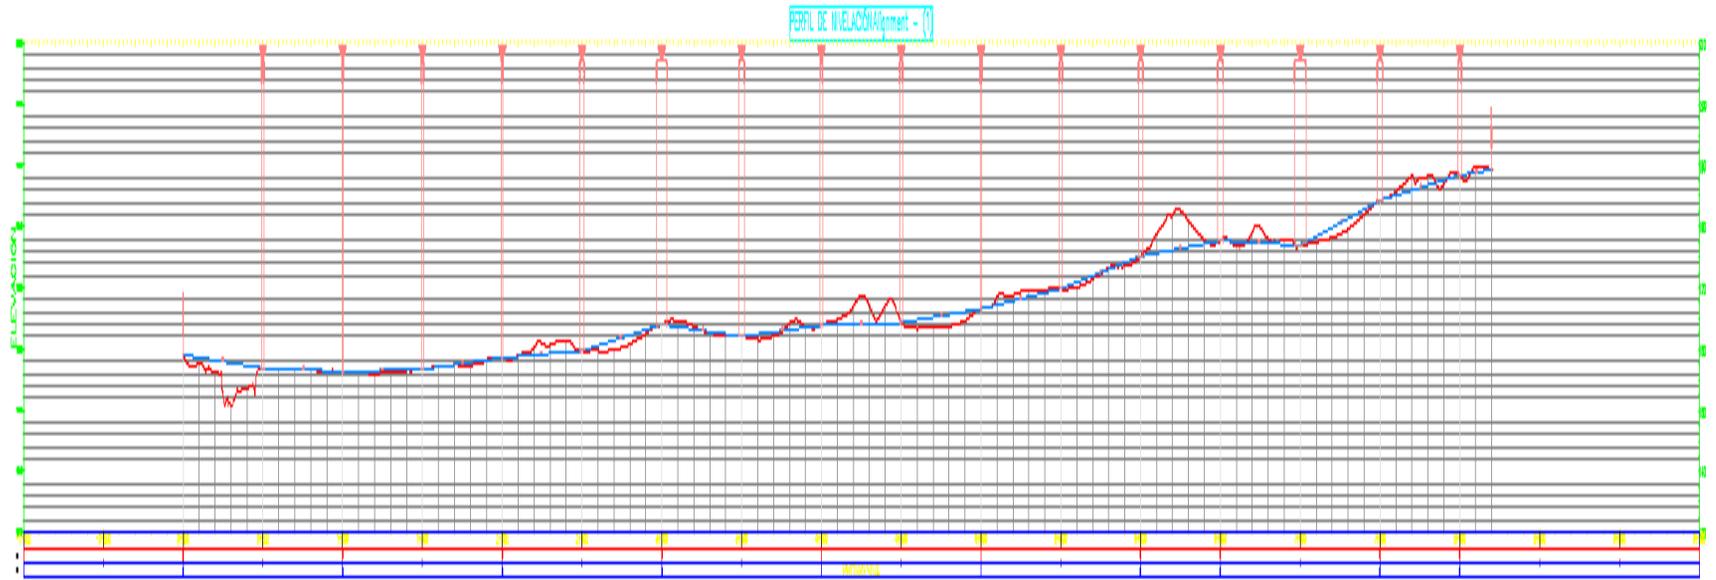
Figura 1. Perfil de nivelación

Bermas : Sin bermas
Cunetas : Sin cunetas
Pendiente máxima : 7 %
Bombeo : Sin bombeo-

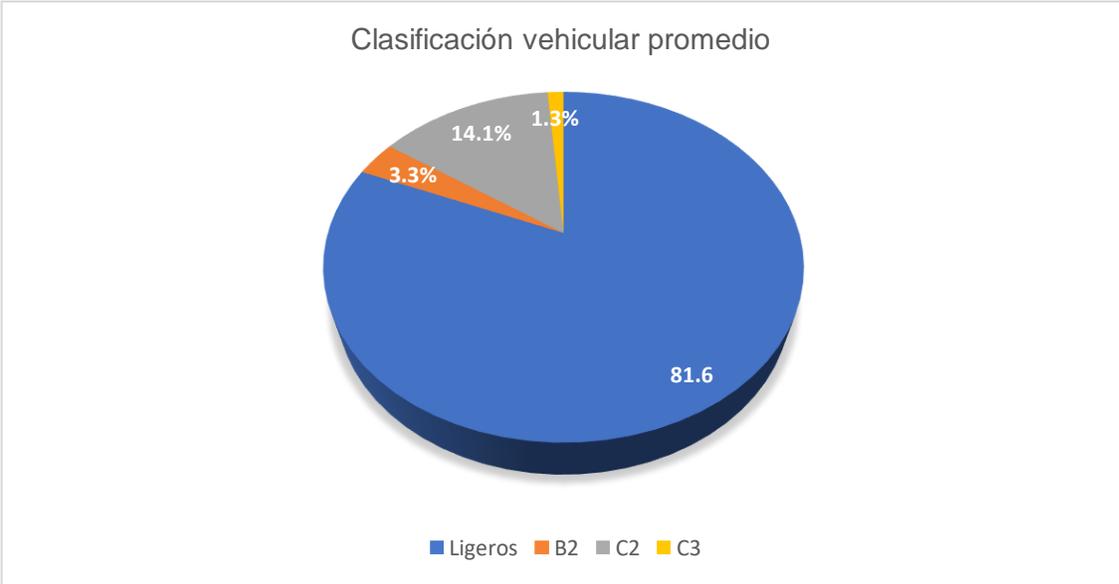
Figura 3. Variación diaria del IMDa (diagrama circular)

TIPO DE VEHICULO	%
Ligeros	81,6%
B2	3,3%
C2	14,1%
C3	1,3%
TOTAL	100,0%

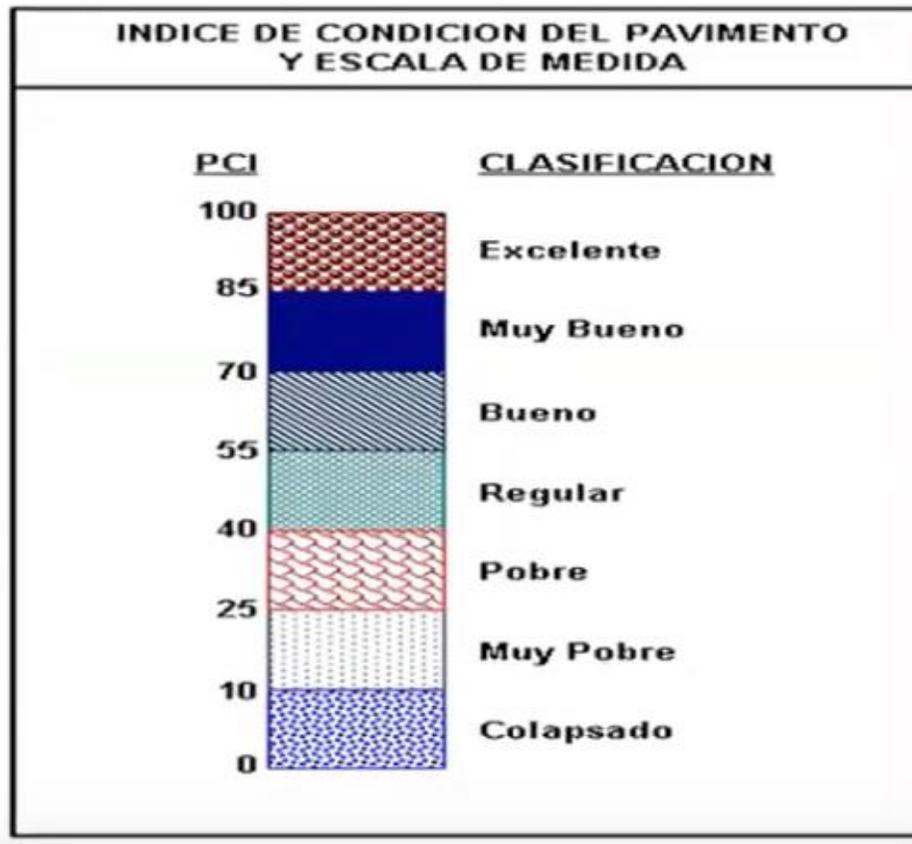
Figura 6. Escala PCI

Índice de condición de pavimento y escala de medida (PCI), donde se evalúan 19 tipos de fallas.

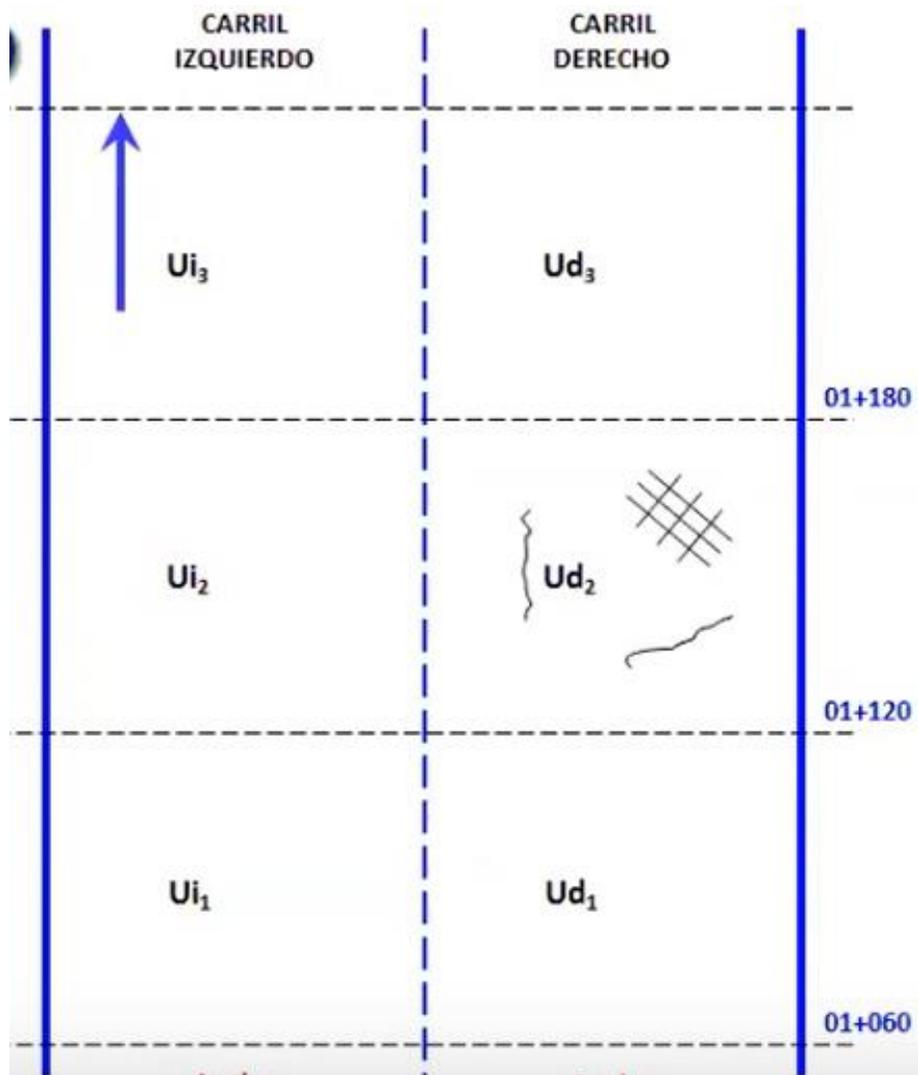
Figura 7. Unidades de muestreo

El PCI requiere que la vía se divida en secciones o unidades de muestreo, cuyos rangos oscilan entre $225.0 \pm 90 \text{ m}^2$

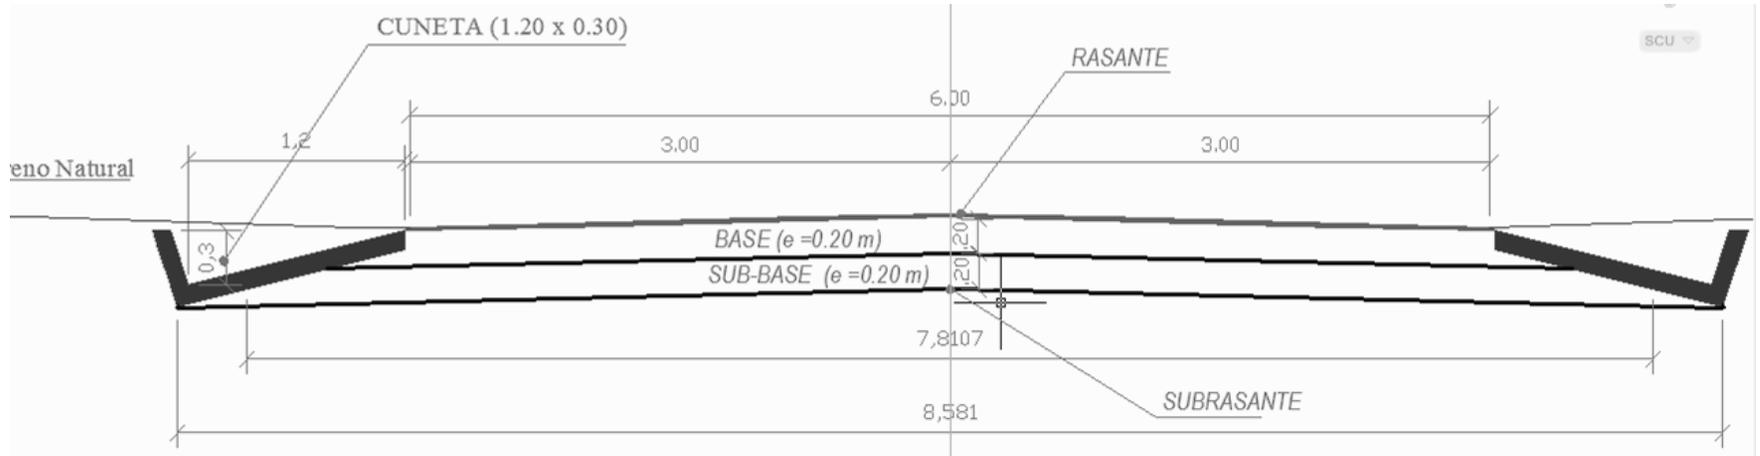
Figura 11. Vista de corte transversal de la carretera

Para lograr conocer la capacidad de soporte de los suelos se realizaron los ensayos CBR en el laboratorio los cuales reportaron entre 9.0% a 52.0% (al 95% de la MDS), no obstante, para este cálculo ha sido necesario apoyarse en el cuadro de relación de la CBR de acuerdo a la subrasante con lo cual se designó un valor representativo de 12,0% que corresponde a la subrasante tipo 3, en tal sentido también se realizó el cálculo de las estructuras de pavimento para cada tramo homogéneo de acuerdo a las especificaciones establecidas de la metodología ASSTHO 93; en ese sentido el diseño de la base fue de 20.0 cm y la subbase 20.0 cm el TSB 2.0 cm lo que configura un espesor de 42 cm, Número estructural efectivo del pavimento SN (Real) 2.50.

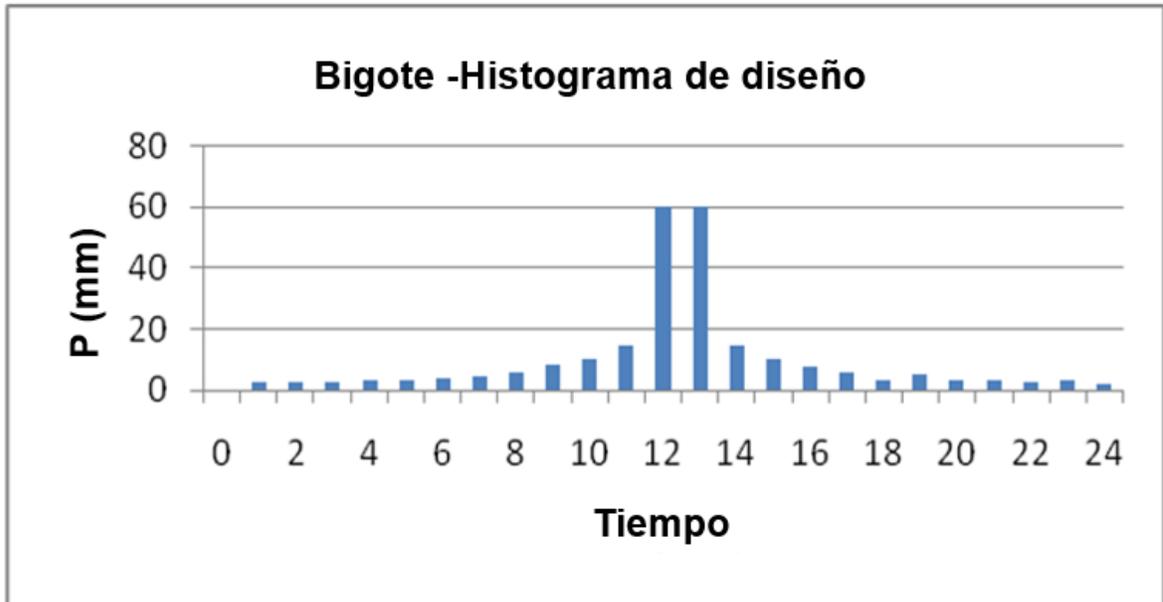
Figura 14. Intensidad de Lluvias

Para el análisis, se ha considerado el registro de datos de 1965 a 2012. Se ha tomado en cuenta el valor máximo diario registrado en el año 1998, que fue de 240 mm. Según los registros de la estación Bigote, se ha observado una intensidad máxima de lluvia de 60 mm en una hora y un valor acumulado de 240 mm en 24 horas.

Nota: Fuente registro de la estación Bigote

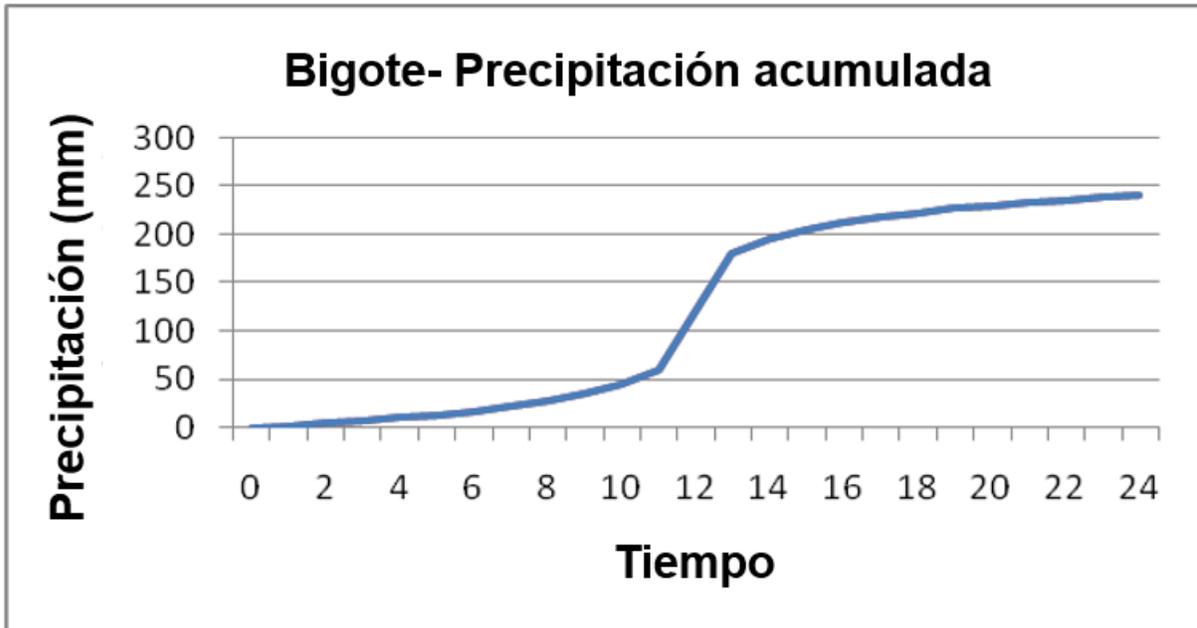
Figura 15. Precipitación acumulada

Nota: Fuente registro de la estación Bigote.

Si se registra una precipitación constante durante las 24 horas, se estima que se acumularía una lámina de agua de 0.24 metros. Sin embargo, al aplicar la corrección de L.L. Weiss, se obtiene un valor ajustado de 0.27 metros. Por precaución, se puede considerar una altura de agua de 0.30 metros sobre el terreno.

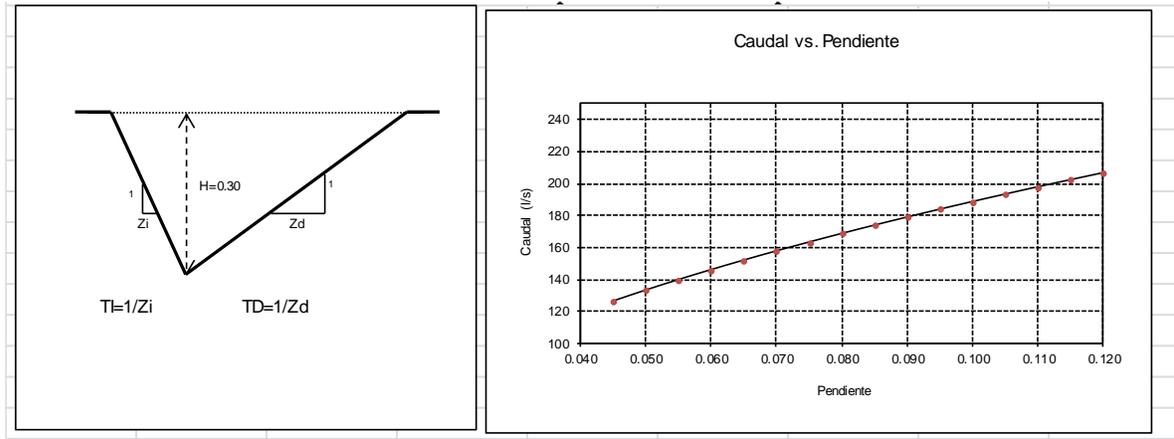
Figura 17 Cuneta.

Talud exterior. 1.0 V: 3.0 H.

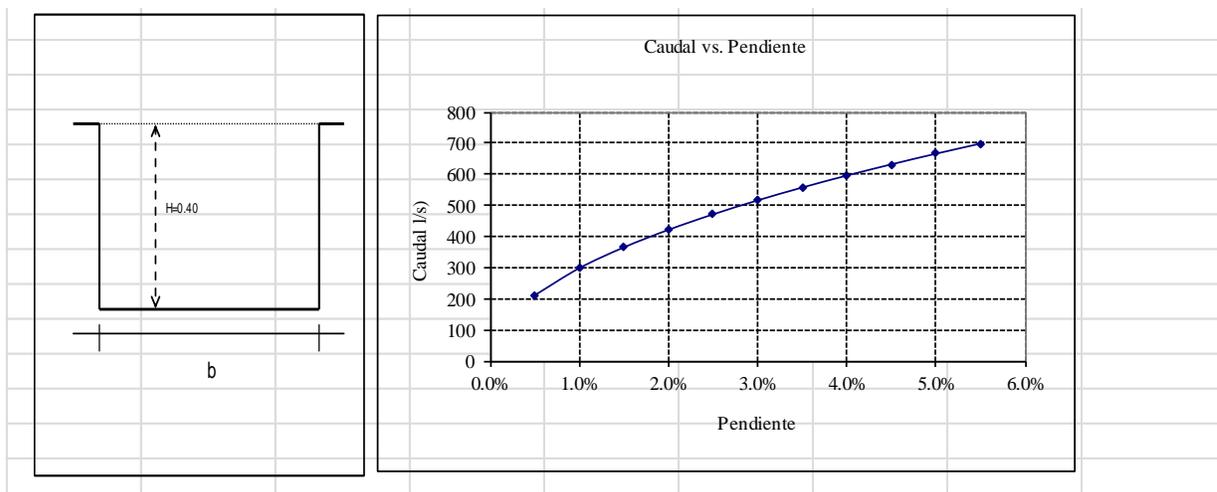
Figura 18. Características de cuneta

El cálculo hidráulico de la cuneta rectangular se recomienda que las cunetas de sección rectangular tengan una pendiente mínima del 0.5%.

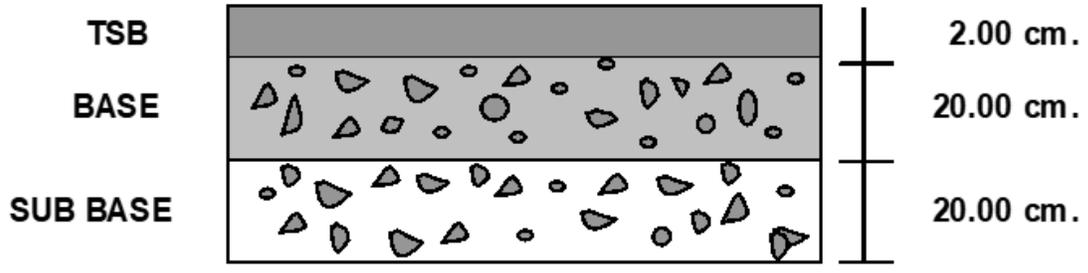
Figura 20. Estructura y espesores

ESTRUCTURA	ESPEORES
TSB	2.0 cm
Base Granular	20.0 cm. (8.0 pulg.)
Sub Base Granular	20.0 cm. (8.0 pulg.)
SN (Real)	2.50

cm, TSB 2.0 cm lo que configura un espesor de 42 cm, Número estructural efectivo del pavimento SN (Real) 2.50 debido a que el pavimento tiene un requerimiento estructural general que es moderado. Esto implica que el pavimento puede soportar una cantidad moderada de carga de tráfico sin experimentar deformaciones excesivas o agrietamientos.
