**Detecção e dimensionamento de corrosão em aço carbono revestido utilizando termografia ativa****Detection and dimensioning of corrosion in coated carbon steel using active thermography**

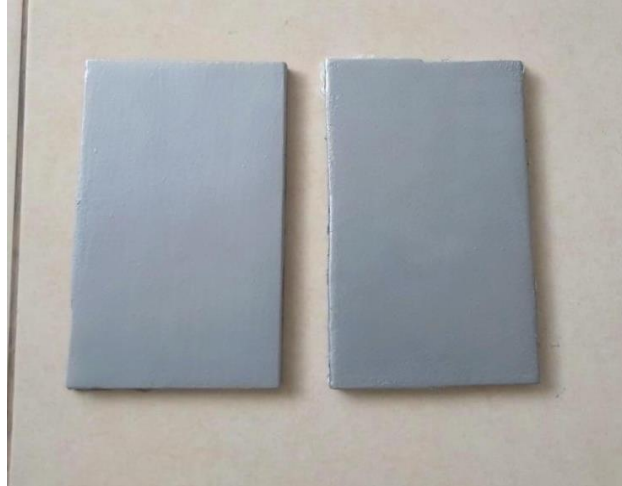
**Figura 2.** Corpos de Provas após a pintura

O procedimento de pintura seguiu a norma Petrobras N-2 SC - 14 . As tintas utilizadas foram da marca Perfortex<sup>®</sup>. A tinta de fundo tem especificação *Perfordur WET-N-2680*, tem proteção anticorrosiva e química, além de possuir aspecto brilhante. A tinta de acabamento de coloração alumínio tem especificação *Perforthane HB-N-2677*, alta retenção de brilho e cor, resistência à agressividade química. O intervalo entre cada demão de tinta foi de 24 horas. A Figura 2 apresenta as chapas após os dois processos de pintura.
