Detecção de corrosão de aço carbono revestida com tinta industrial aditivada com Óxido de Grafeno por termografia ativa

Corrosion detection of carbon steel coated with industrial paint with additives of Graphene Oxide through active thermography

DOI:10.34117/bjdv8n9-061

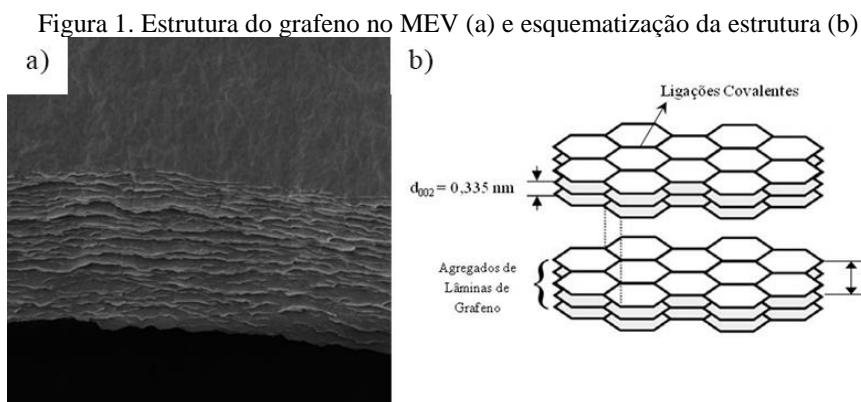
O grafeno é um material que vem sendo amplamente estudado para diversas aplicações, possui estrutura disposta em 2D, com espessura de um átomo e carbonos com hibridização sp^2 (Figura 1). Sua estrutura permite um melhor fluxo de elétrons em seu interior, dando ao material ótimas condutividade térmica e elétrica. O grafeno pode ainda ser aplicado na confecção de diferentes tipos de materiais como nanocompósitos, sendo

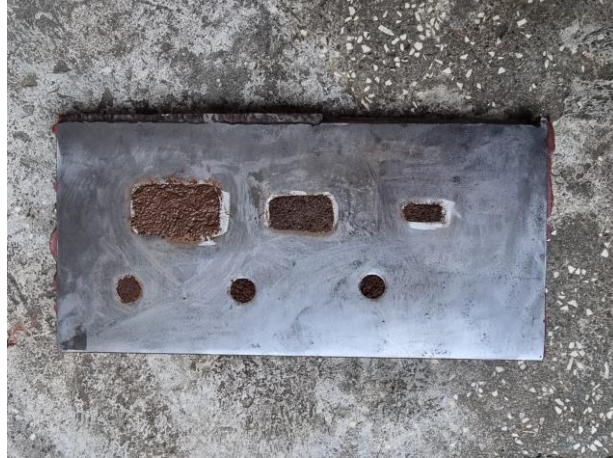
Figura 4. Corpo de prova com descontinuidades com óxido de ferro compactado;

A Figura 4 mostra a chapa metálica com as descontinuidades preenchidas com óxido de ferro hidratado. Nas Figuras 5(a) e 5(b) respectivamente, pode ser visualizado o corpo de prova com aplicação da tinta base e tinta de acabamento sem o aditivo OG e com o aditivo.

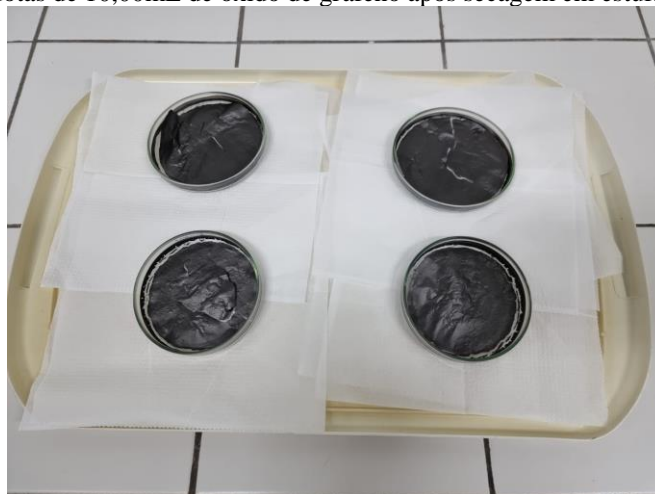
Figura 7. Alíquotas de 10,00mL de óxido de grafeno após secagem em estufa a 150°C por 3h

Após a purificação em pH 5,5, foi obtido um volume de 600 mL da suspensão de OG (Figura 6). Com a tomada das alíquotas dessa suspensão e secagem em estufa, o resultado obtido foram filmes de OG (Figura 7). Esses filmes foram utilizados tanto para caracterização através do MEV, quanto para cálculo da concentração de OG na suspensão. Para a concentração, o resultado obtido foi de $0,0168\text{g/mL} \pm 0,0009$.

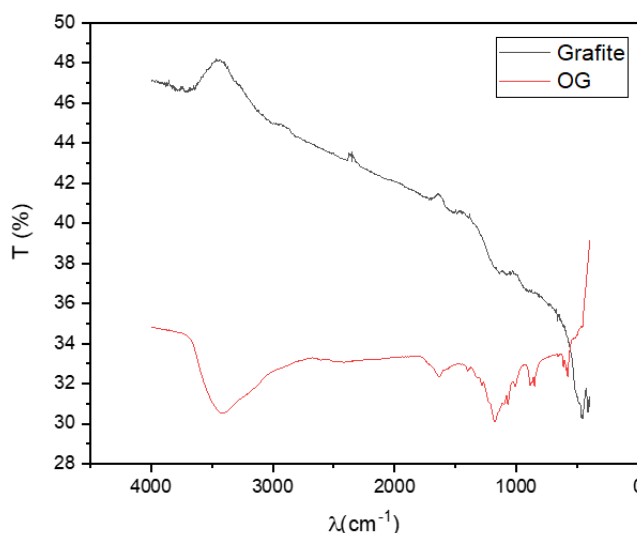
Figura 9. Dados obtidos pelo FTIR para amostras de grafite e OG.

Na Figura 9, é possível visualizar na linha vermelha os resultados obtidos da espectroscopia no infravermelho com transformada de Fourier (FTIR) para a amostra de OG, e na linha preta os resultados obtidos para o grafite puro, em termos de transmitância versus comprimento de onda. O FTIR visa avaliar as regiões de frequência associadas a grupos funcionais, possibilitando utilizar os espectros obtidos para identificar e caracterizar um determinado composto. Para a amostra de grafite puro, é possível perceber pouca presença de grupamentos oxigenados ao longo da amostra, referente às faixas de 1700 cm^{-1} , $1200\text{-}1300\text{ cm}^{-1}$, 1060 cm^{-1} , além um pico na região entre $3600\text{-}3400\text{ cm}^{-1}$ correspondente a grupamento hidroxila, indicando certo grau de pureza para a amostra de grafite, e evidenciando seu estado antes da oxidação.

Para os resultados da amostra de OG, é possível visualizar bandas menos pronunciadas no gráfico entre $3600\text{-}3400\text{ cm}^{-1}$, correspondendo a grupamentos hidroxílicos OH-, a faixa de 1700 cm^{-1} é relativa a cetonas, $1200\text{-}1300\text{ cm}^{-1}$ a deformação axial assimétrica da ligação C-O, 1060 cm^{-1} para grupos alcóxi. É possível perceber ainda que para a banda de 1620 cm^{-1} (deformação axial da ligação C=C de anel aromático), houve menor relevo, indicando que mesmo após a oxidação do grafite para OG, a sua estrutura principal foi mantida. Resultados similares foram obtidos pelo estudo de Oliveira *et al.* (2019) que caracterizou o óxido de grafeno sintetizado pela rota de Hummers adaptada.

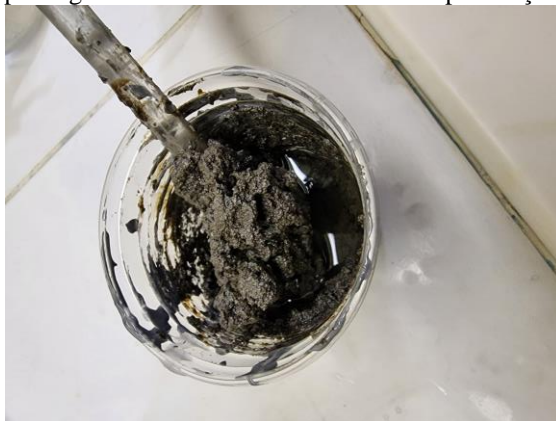
Figura 10. Aspecto granulado da tinta de acabamento após adição de 2% de OG

A formulação das tintas com concentração de OG em 0.1, 0.5 e 1% foram compatíveis com o esperado das propriedades da tinta de acabamento para a aplicação no corpo de prova. Contudo, para a concentração de 2%, o aspecto da tinta tornou inviável a sua utilização (Figura 9).
