Fratura de mandíbula ocasionada por exodontia de terceiro molar inferior: relato de caso

Jaw fracture caused by low third molar extraction: case report

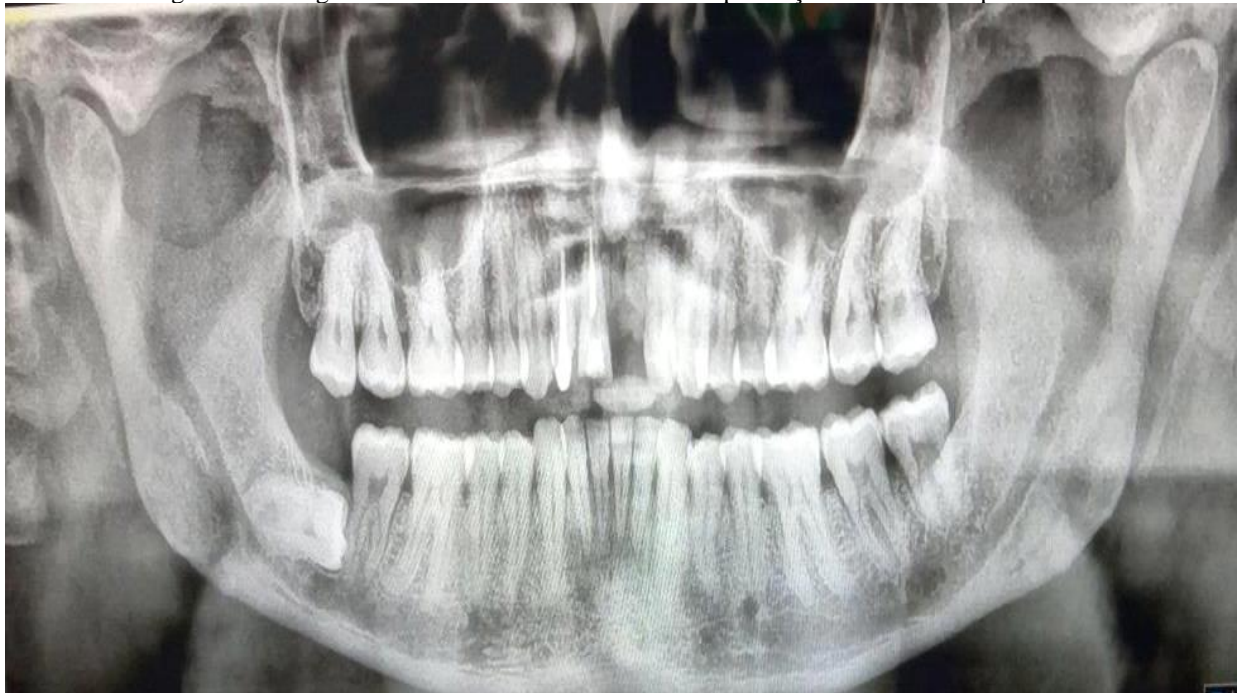
Figura 1. Radiografia Panorâmica dos maxilares com presença de dente 48 impactado.

Paciente do sexo masculino, 28 anos de idade, ASA II, realizou exodontia do terceiro molar inferior do lado direito em um consultório particular Figura (1 e 2), após 15 dias o paciente apresentou um quadro de infecção e dor. Compareceu ao hospital Nossa Senhora de Fátima em Patos de Minas, onde foi solicitado tomografia computadorizada (cortes axial, coronal e sagital), confirmando o diagnóstico de fratura de ângulo mandibular direito (Figura 3 e 4).

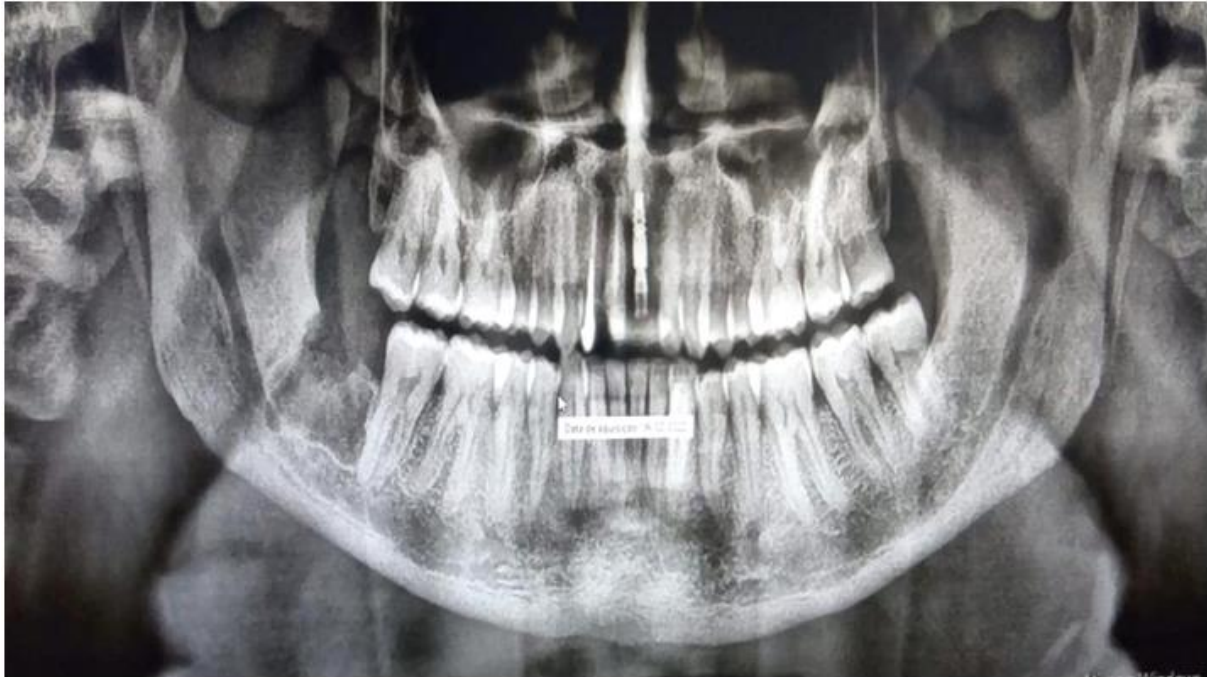
Figura 2. Radiografia Panorâmica dos maxilares após exodontia dente 48.

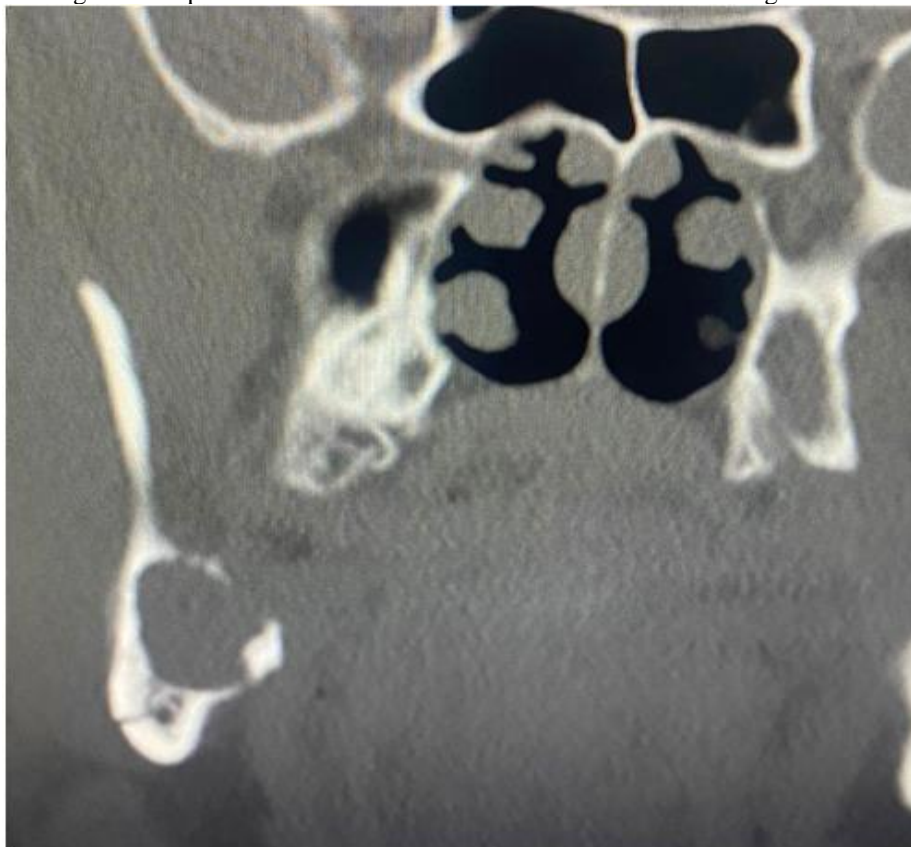
Figura 3. Tomografia computadorizada corte coronal. Nota-se uma fratura no ângulo mandibular direito.

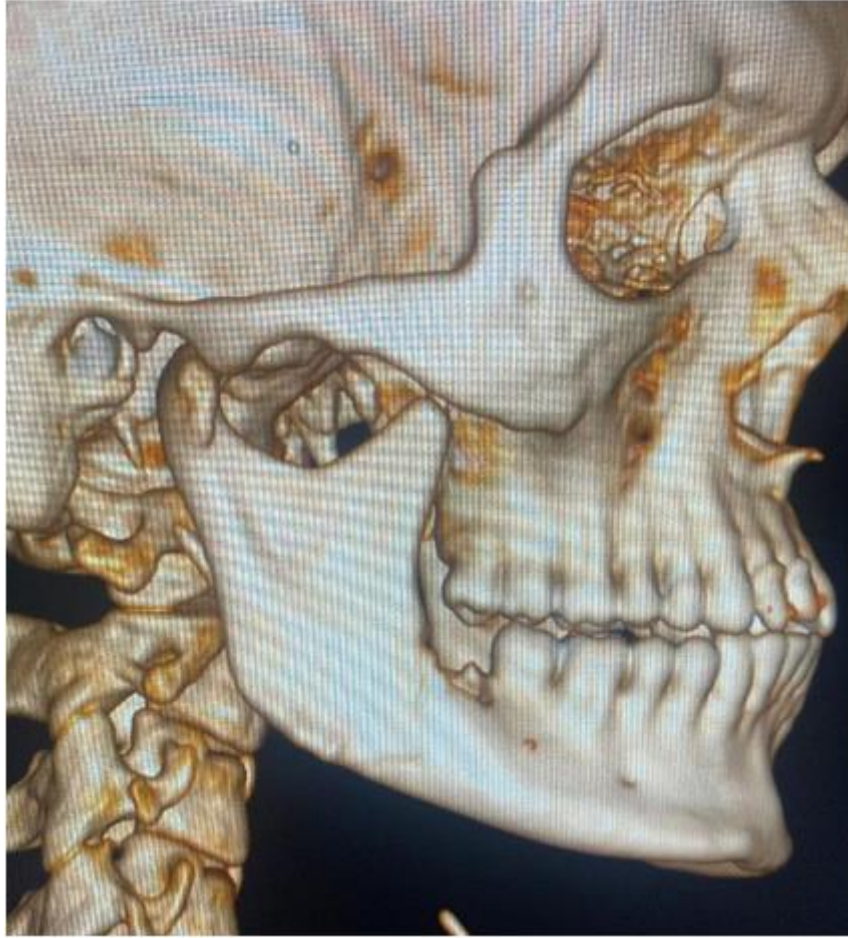
Figura 4. Reconstrução tridimensional da face. Apresenta uma fratura no ângulo mandibular direito.

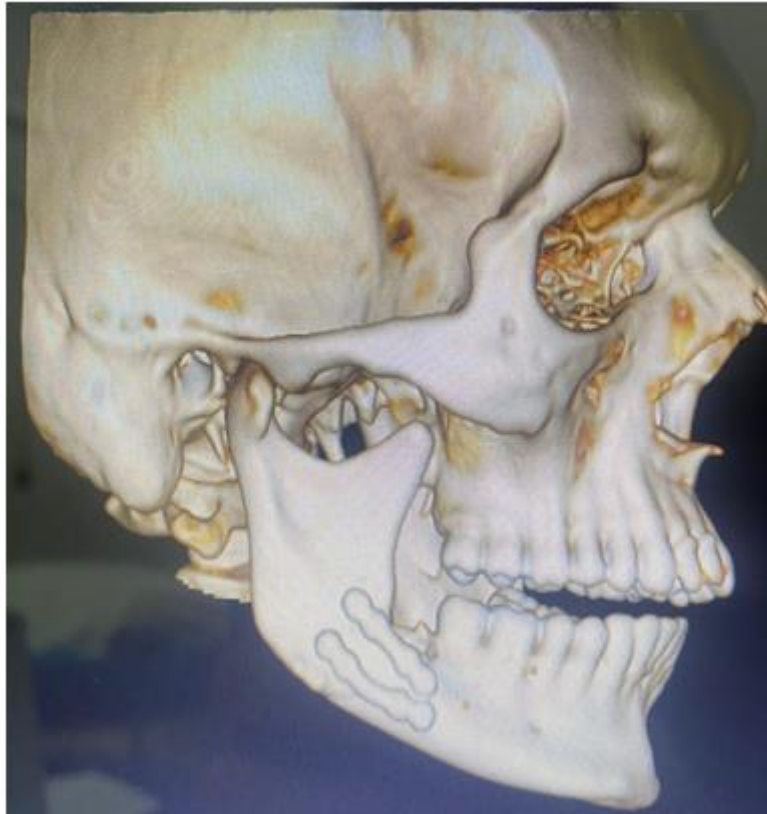
Figura 5. Reconstrução tridimensional da face no pós-operatório imediato com fixação de duas placas do sistema 2.0 mm em região de ângulo mandibular direito.

Considerando a localização e o grau de deslocamento da fratura, foi proposto abordagem cirúrgica para fixação da fratura, utilizando duas placas do sistema 2.0, sendo uma placa na zona de compressão e a outra placa na zona de tensão. O acesso utilizado vestibular mandibular-intraoral. Como verificamos na reconstrução tridimensional da face (figura 5).

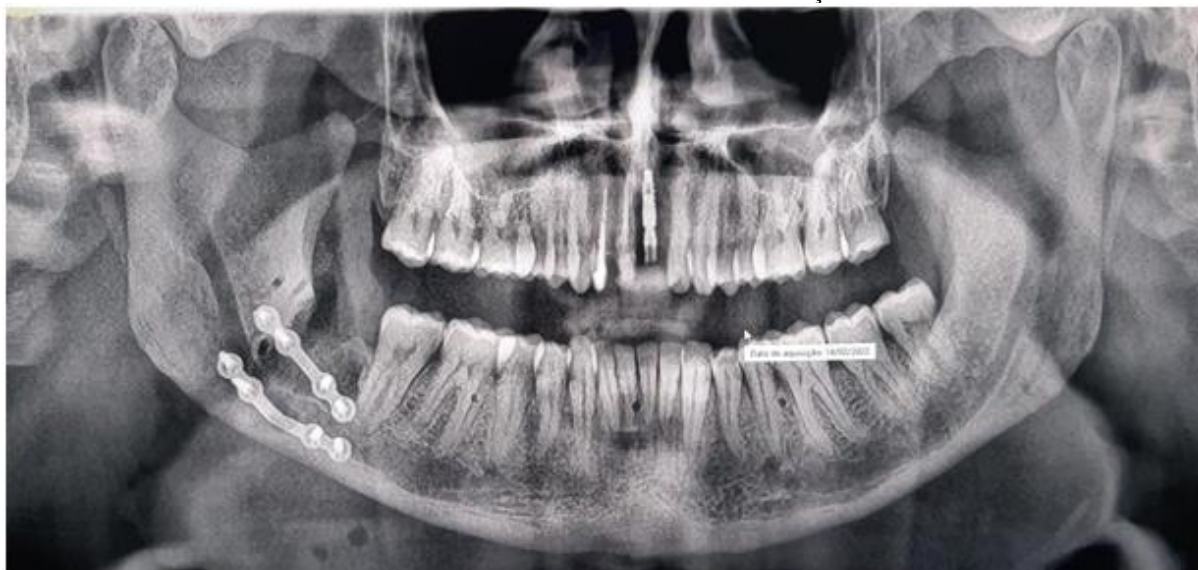
Figura 6. Radiografia Panorâmica dos maxilares. Observando-se duas placas do sistema 2.0 na região do ângulo mandibular direito evidenciando extensa reabsorção óssea.

Após a intervenção cirúrgica da fratura mandibular do paciente foi prescrito antibióticoterapia com Ceftriaxona 1g endovenoso de 12 em 12 horas durante 7 dias. O paciente permaneceu em acompanhamento ambulatorial. Após 30 dias de procedimento o paciente retornou com secreção purulenta intra-oral, presença de edema discreto e dor a palpação local com limitação de abertura bucal de 25 mm e início de uma fistula extra-oral, ao se avaliar o exame clínico e a radiografia panorâmica dos maxilares concluiu-se que o paciente apresentava um quadro sugestivo de pseudoartrose (Figura 6).

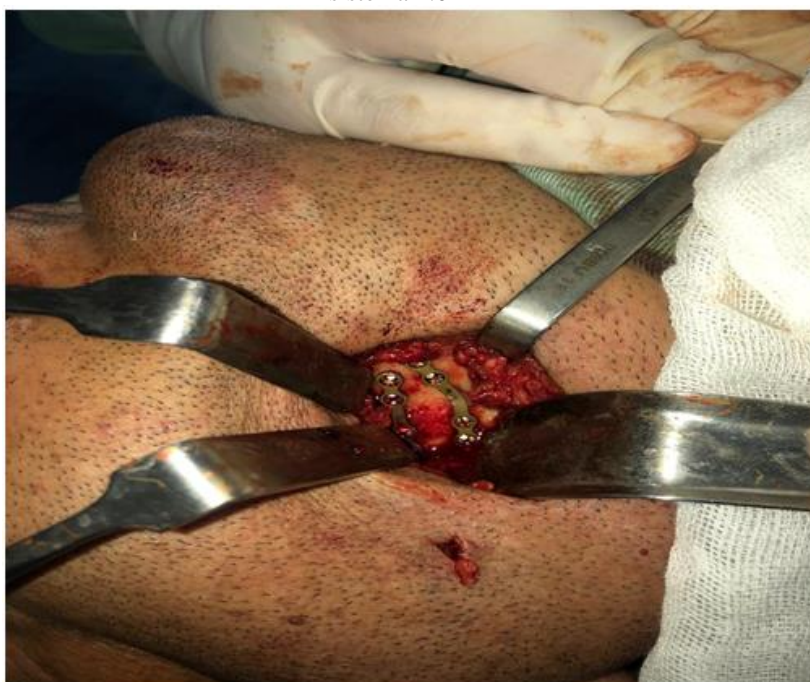
Figura 7. Acesso cirúrgico submandibular para a lado direito, aspecto inicial com presença de duas placas do sistema 2.0 mm

Assim sendo, foi proposto e realizado uma nova abordagem cirúrgica da fratura com a finalidade de remoção das placas 2.0 mm e realização de debridamento ósseo e substituição de material de síntese através do acesso extra-oral submandibular. Foi realizado uma nova fixação utilizando uma placa do sistema 2.4mm na zona de compressão e mantendo a da zona de tensão do sistema 2.0mm. Figura (7, 8 e 9).

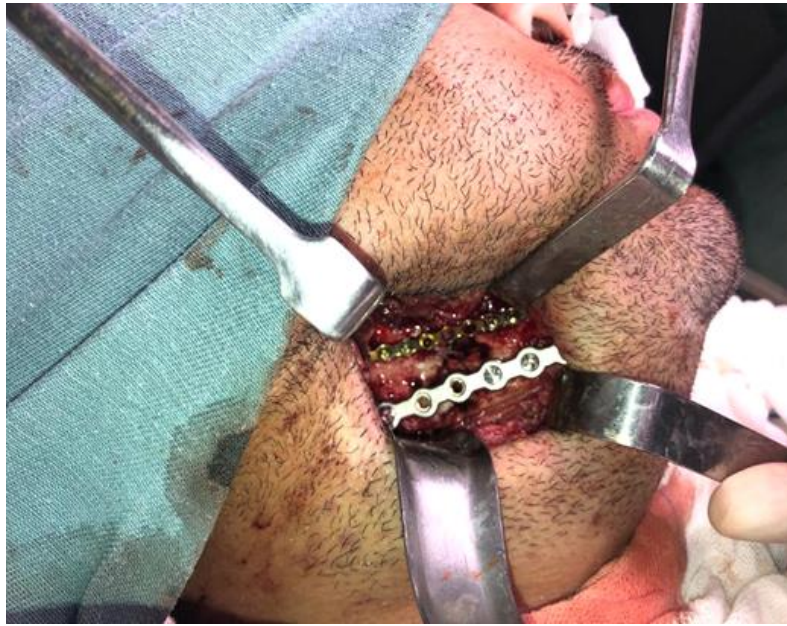
Figura 8. Após debridamento ósseo e fixação com uma placa do sistema 2.4 mm na zona de compressão e mantendo a da zona de tensão do sistema 2.0 mm.

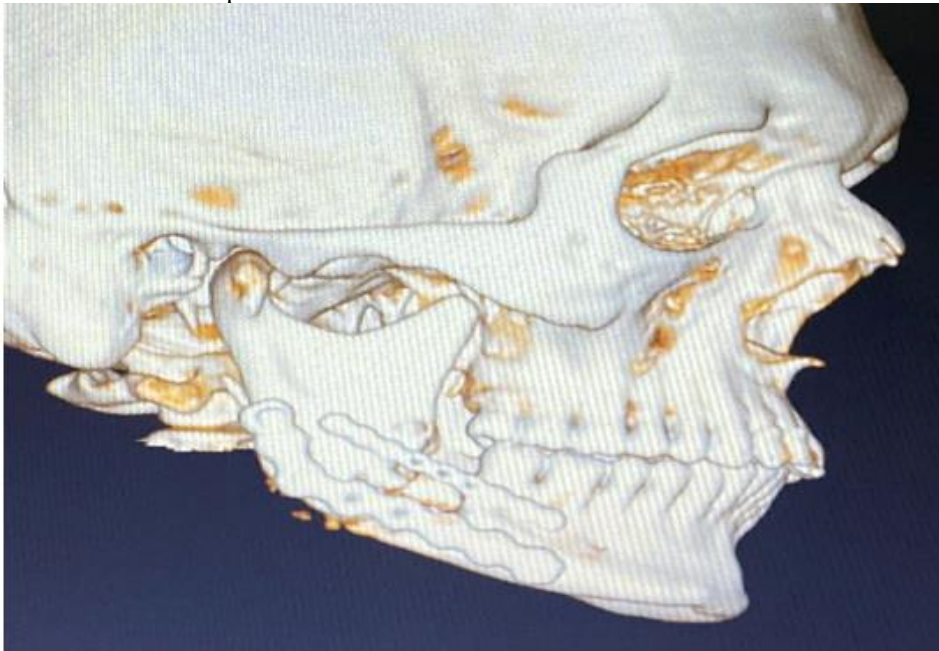
Figura 9. Reconstrução tridimensional da face, evidenciando a utilização de uma placa do sistema 2.4 mm na zona de compressão e mantendo a da zona de tensão do sistema 2.0 mm.
