Fractura compleja de escápula tratada con reducción y osteosíntesis con placa anatómica bloqueada de calcáneo

Complex fracture of scapula treated with reduction and osteosynthesis with calcaneus anatomical locked plate

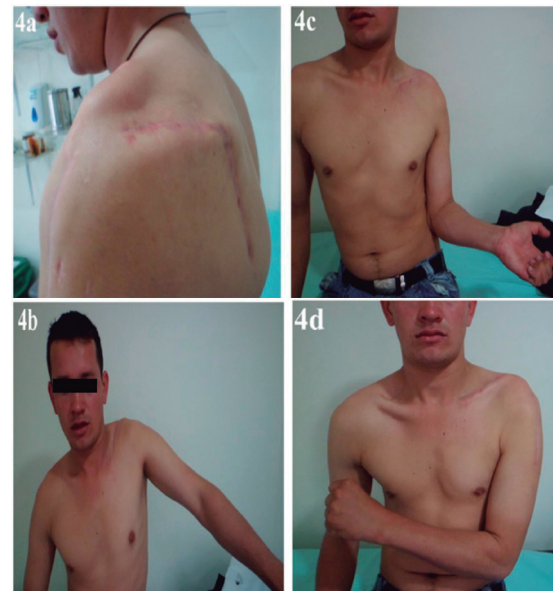
Figura 4. Resultado funcional y arcos de movilidad postoperatorios (A-D).
