Universelt design i renovering

1940'erne og 1950'ernes murede boligbebyggelser

RENOVERINGSGUIDE

KVALITETER, UDFORDRINGER OG ANBEFALINGER

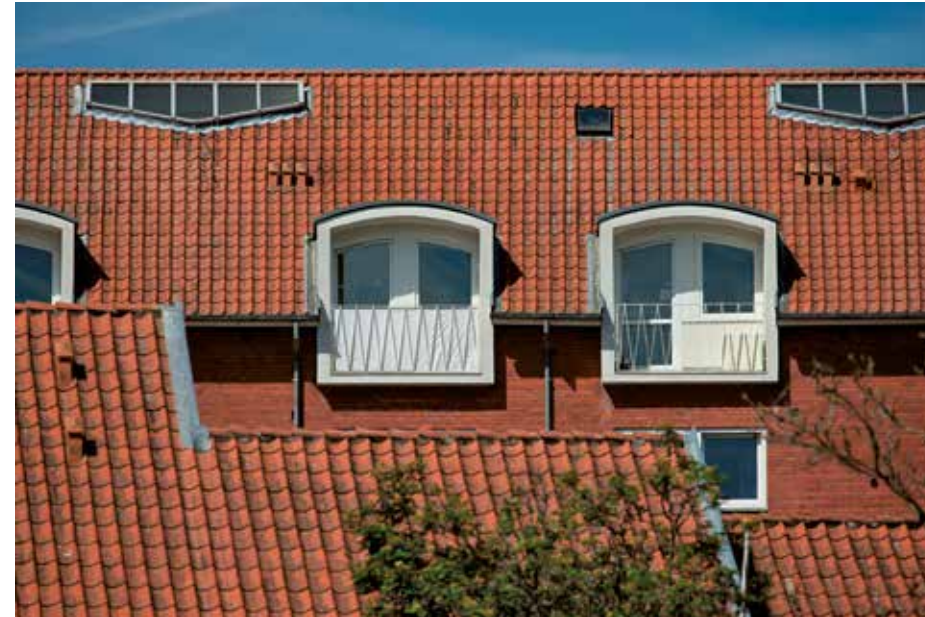
De hvidmalede altaner i beton er et meget karakteristisk kendetegn for perioden, her som effektivt element i overgangen mellem den murede facade og tegltaget.

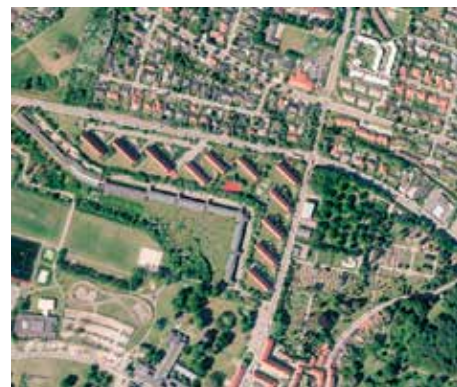
Stokbebyggelse i Klosterparken, Kalundborg.

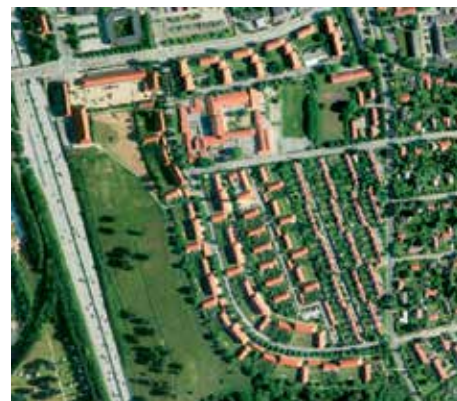
Parkbebyggelse i Nærumvænge, Nærum.

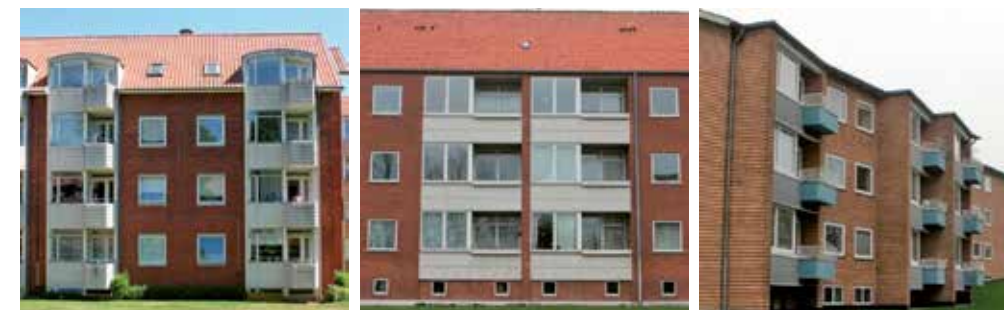
Altankarnap som påsat element i Højstrupparken, Odense.

Indelligende altankarnap i Klosterparken, Kalundborg.

Altankarnap, der er drejet for at opnå optimale lysforhold, i bebyggelsen på Uffesvej, Viby.

Det typiske altan-/karnapmotiv, der kendetegner mange af bebyggelserne, kan inddeles i tre hovedtyper:

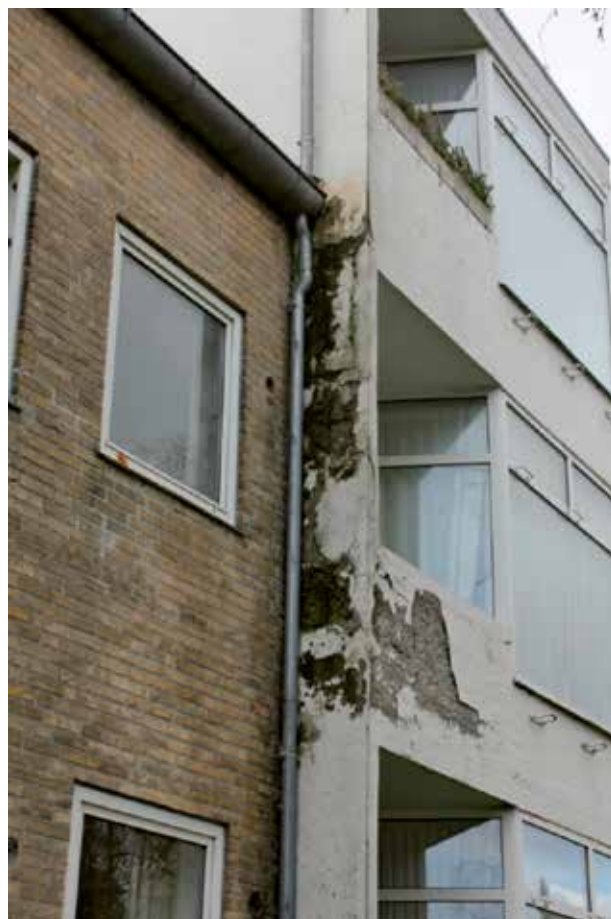
*ØVERST Ibstrupparken, Gentofte.
Nedbrydning af støbte karnapper på grund af korrosion i armeringsjern. Udstøbningen omkring jernet er for tynd, hvorved jernet udsættes for fugt og rust.*

*NEDERST Fogdegården, København.
Nedbrydning af murværk ved trappenedgange, typisk pga. saltning.*

Det er ved altaner og karnapper, man ser de største byggetekniske udfordringer i bebyggelserne. Et meget stort antal altan- og balkonfronter samt karnapper er enten udskiftet helt eller delvist eller kraftigt renoverede, så de fremstår som nyere elementer. Det er særligt, hvor der er anvendt jernbeton, at man ser problemer med korrosion og afskalning, eksempelvis i lbstrupparken.

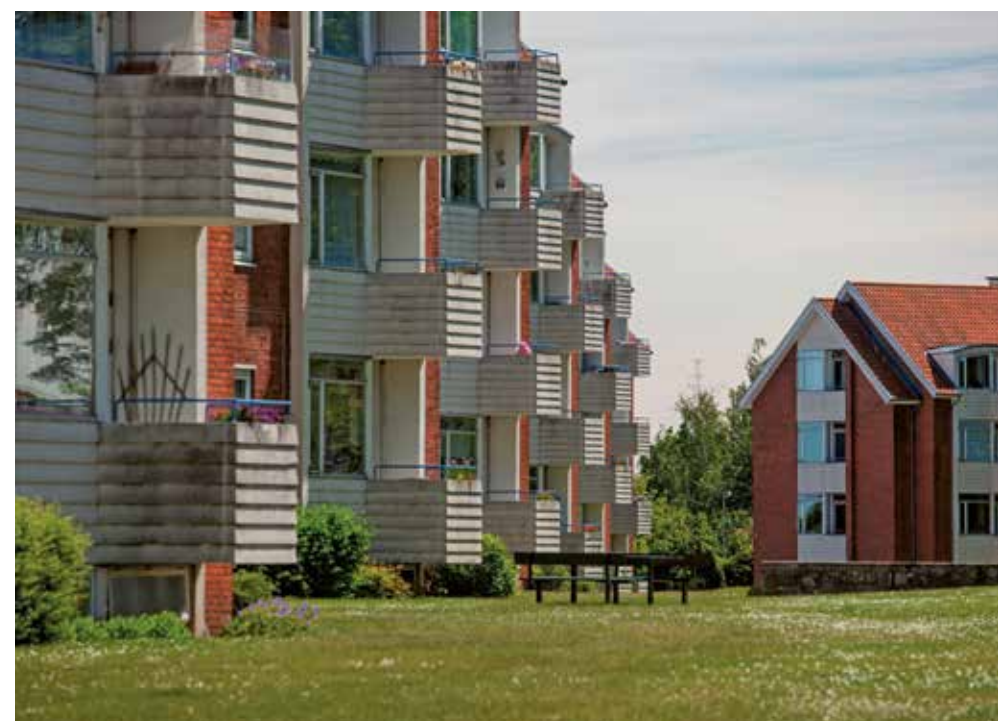
ØVERST Altanernes betondæk er støbt sammen med lejlighedens betongulv. Det skaber én af Højstrupparkens største kuldebroproblematikker.

NEDERST De faste bindere i Højstrupparkens murværk fungerer som kuldebroer, der gør lejlighedernes ydervægge kolde. Her ses konsekvensen: skimmelsvamp i et hjørne ved en ydervæg.

I den sammenhæng er kuldebroer et stort problem for periodens byggeri, og generelt er det ved altaner, karnapper og murede ydervægge, de største kuldebrosproblemer findes. Kuldebroer giver kondensdannelse, og dermed øges risikoen for råd eller korrosion af bjælkeender i træ eller jern samt for skimmelsvamp. En energioptimering, der kombinerer fjernelse af kuldebroer med efterisolering af f.eks. tagkonstruktioner og kælderlofter, kan være en skånsom måde at opnå bedre komfort og sundere indeklima i periodens bebyggelser på, fastslår Jens Østergård.

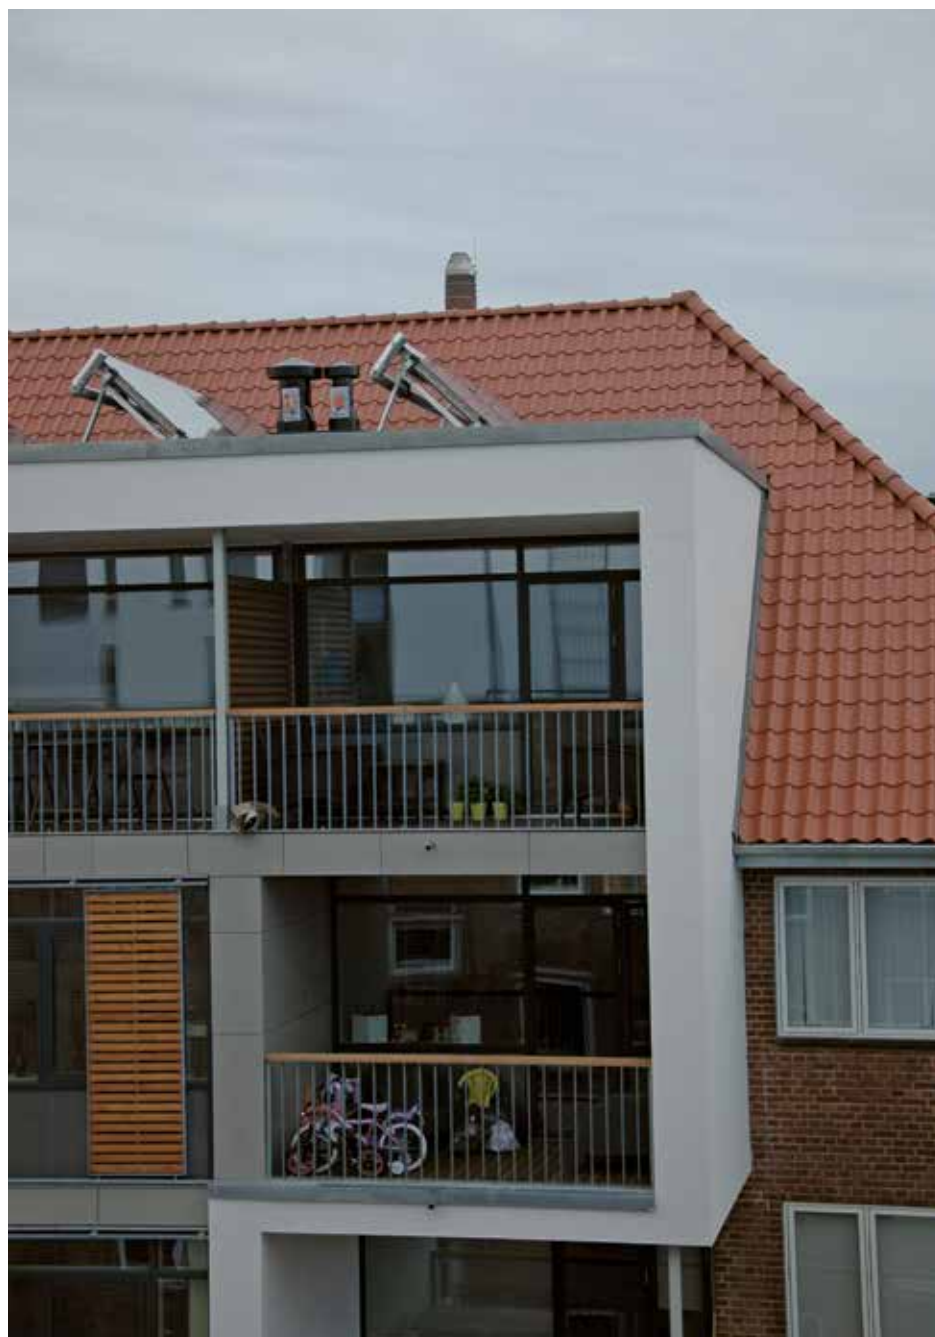
Da Ringgårdens afdeling 1 i Aarhus fra 1941 skulle renoveres, blev den vurderet bevaringsværdig, og der blev gjort omfattende bestræbelser på at bevare den oprindelige arkitektur. Beslutningen om at skabe ældreegnede boliger med elevatoradgang førte imidlertid til så drastiske forandringer, at bebyggelsen blev ukendelig.

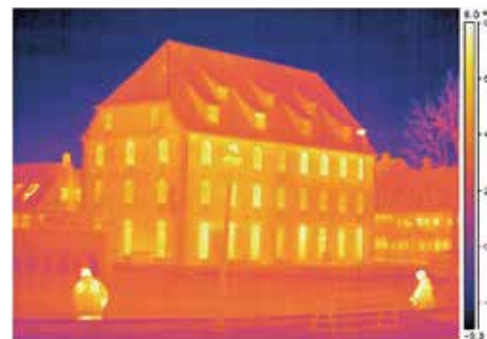
Figur 1. Termografi af bygning med angivelse af kuldebroer

- I vinduesbrystninger og tynde murpartier med sætningskader
- I områder med murremme, bjælkeender og tilstødende indervægge af træ
- Mørtelrester i hulmur [15] (undersøges f.eks. med endoskop)
- I områder bag utætte nedløbsrør
- Udvaskede eller dårligt udførte fuger, ofte studsfuger
- Kælderydervægge med forvitret fugemørtel [20]
- Murplanker over facadeåbninger - udskiftes f.eks. med murede stik eller ståltegl
- Korroderede metalkonstruktioner - f.eks. i hjørner [5]
- Saltskader på murværk [21]
- Kuldebroer ved vindueshuller, etageadskillelser eller faste bindere (undersøges ved termografering)

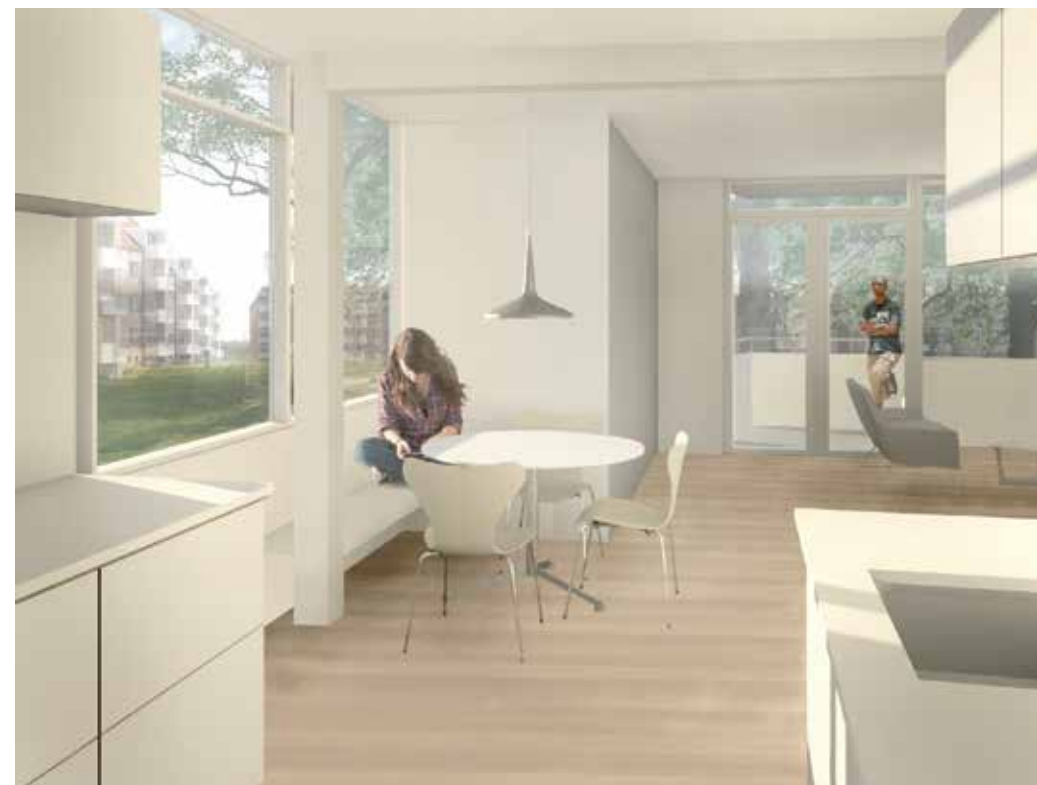
Gavllejlighed i Højstrupparken, hvor den ene altan (en lille gavlaltan) er inddraget til karnap i det nye, store køkkenalrum. Omprogrammeringen har givet lejligheden en tidssvarende rummelighed.

I gavllejlighederne er det planen at inddrage de eksisterende altaner i gavlen, som er meget små. I stedet etableres en større karnap, som samtidig lader mere dagslys passere ind i lejligheden.

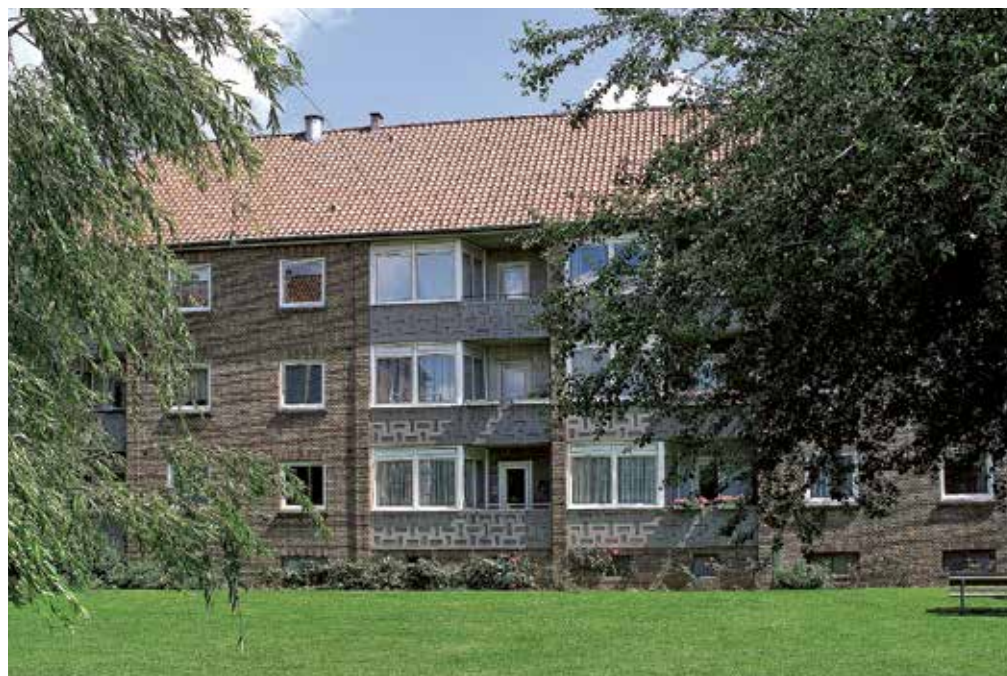
Brystninger ved altaner understreger bygningens vertikale liner. De er udført i beton - her med en mild ornamentering. Spurvegården, Hvidovre, fra 1952, Lejerbo.

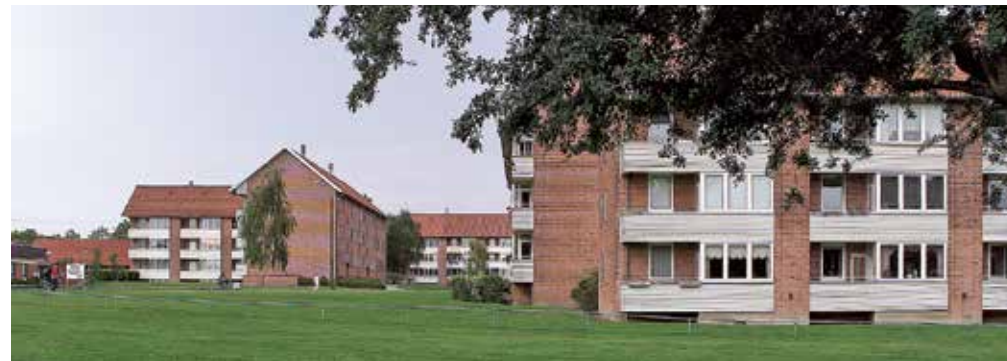
Birkevænget er opført som en åben karréstruktur. Udeområder fremstår med store grønne græsarealer. Arkitekturen er kendetegnet ved røde mursten og saddeltage. Facadernes rytme er skabt af indeliggende altaner og glaskarnapper.

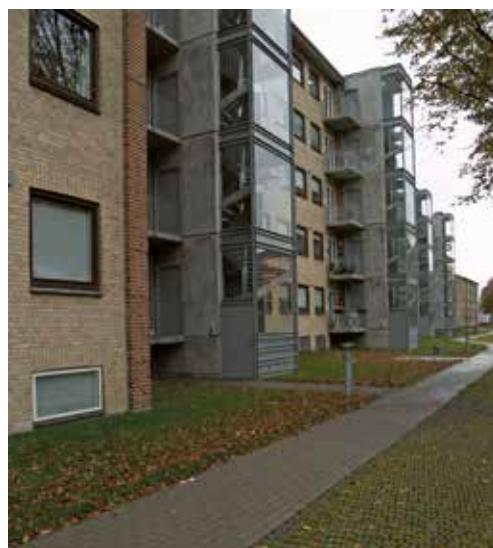
Eksempel på placering af et elevator-/trappetårn uden på facaden, der understreger de vertikale træk i facaden og samtidig muliggør adgang til alle lejligheder i opgangen for både beboere og besøgende, uafhængigt af funktionsevne. Eksemplet er fra Vanggården i Aalborg, opført 1941-1943

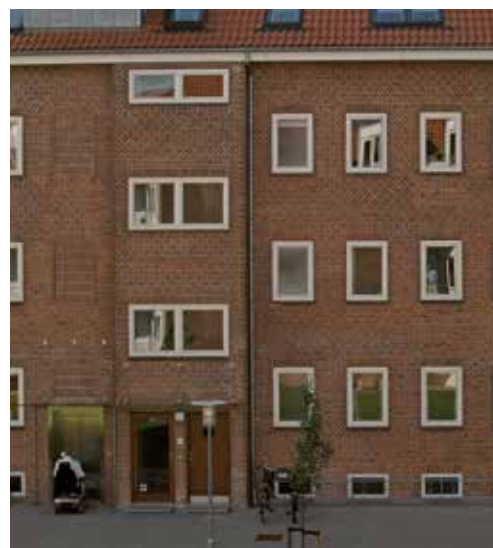
Eksempel på, at elevatoren er placeret inde i bygningen ved siden af trappeforbindelsen. Man har her inddraget noget areal i lejlighederne og derved sikret, at der er adgang til alle lejligheder for alle. Elevatorens vertikale motiv er markeret i facaden og understreger derved facadens eksisterende rytme. Eksemplet er fra Sprotoften i Nyborg, opført i 1952.

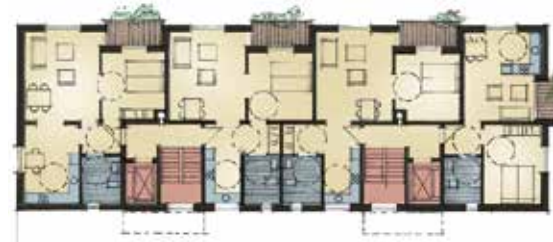
Der er skabt ældreegnede boliger med elevatorer og niveaufri adgang gennem inddragelse af et boligareal fra de tilstødende lejligheder.

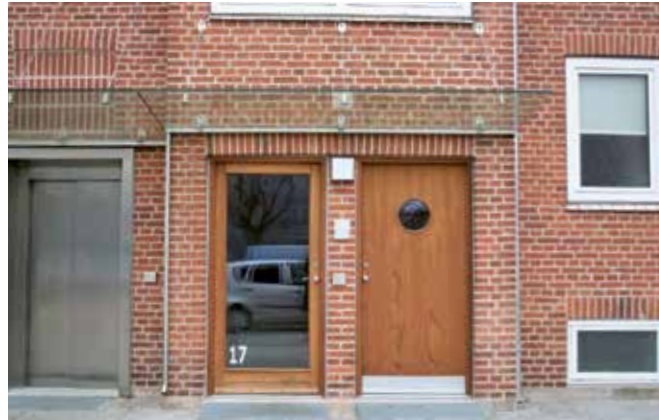
Der er monteret en let glasafdækning over de eksisterende indgangsdøre, og vinduerne over elevatorindgangen er blevet udmuret i lodrette teglsten under de bevarede murstik.

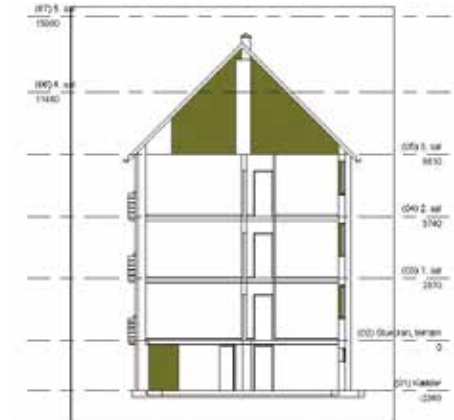
Figur 4. Lodret snit i bygning (kilde: fsb).

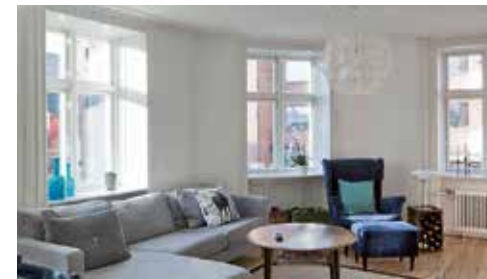
Indvendig efterisolering, billede fra Ryesgade 30. Et af de energimæssige tiltag, der var stort fokus på i dette projekt, var at få nedbragt det høje varmetab, blandt andet ved at isolere facaderne. For at bevare facadeudtrykket er isoleringen foretaget indvendigt, og de nye vinduer er udefra lige til de oprindelige, men indvendigt forsynet med koblede rammer med energiglas. Efter den indvendige isolering er lofternes stuk genskabt, og der blev i den forbindelse produceret nye forme til stukken. Hensigten var, at det ikkenskulle kunne ses, at der var isoleret. Men det kan mærkes, da rummet nu kan bruges helt ud til facadevæggen – også om vinteren.

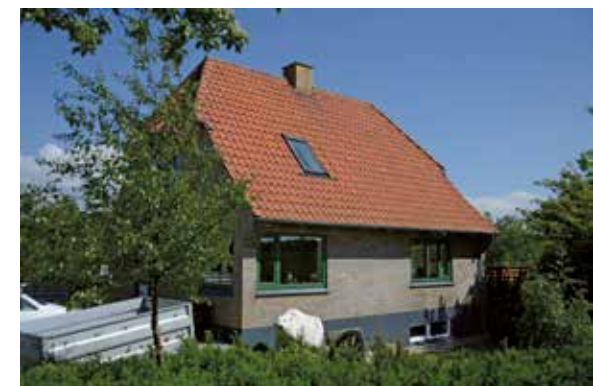
Et før og efter-billede af et parcelhus fra 1956, hvor nyt koncept til energiforbedring af murede facader er anvendt. Den meget nedslidte formur er revet ned og erstattet af en ny og slankere, der giver plads i hulmuren til mere og bedre isolering. Konceptet er ved at blive videreudviklet til brug i etageejendomme.

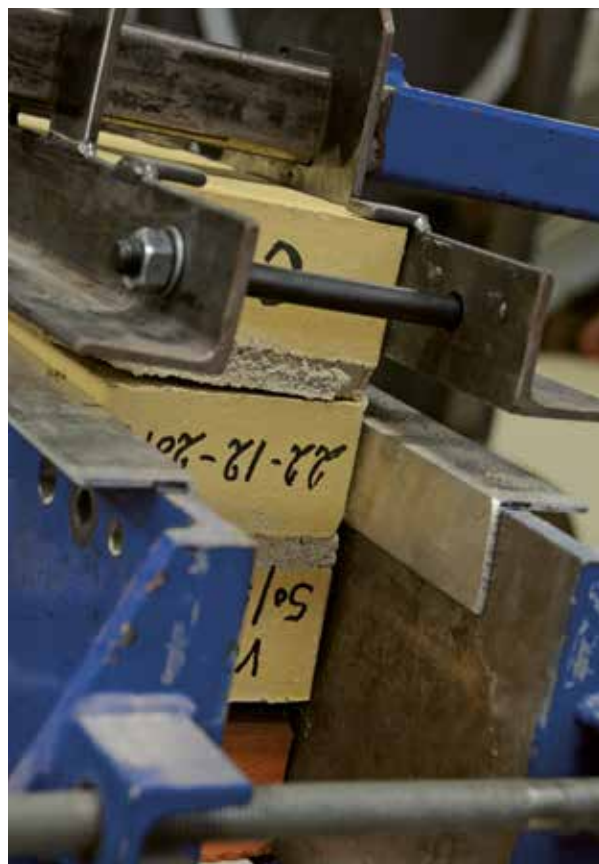
TIL HØJRE. Trykprøvning af murfelter med bestemt sammensætning af mørtel og sten giver resultater for murværkets bæreevne og indblik i, hvor revner eventuelt kan opstå.

TIL VENSTRE. Den såkaldte fugeknækmetode måler mørtlens vedhæftningsstyrke. Bruddet skal gerne ske i mørtlen eller i skillefladen mellem byggesten og mørtel. Derfor må der ikke vælges for stærk mørtel.

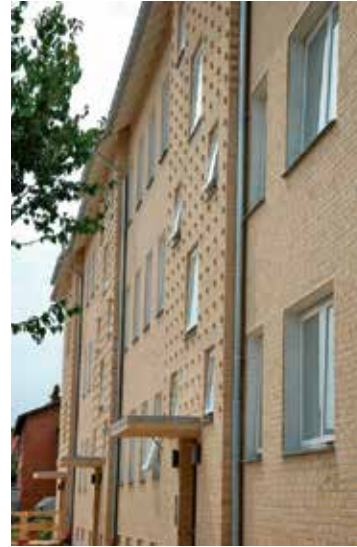
Murfelterne ved opgangene er muret op i et forbandt med kopper, hvoraf en del er trukket frem for at danne et relief. På billedet ses det også, at den nye skalmur har gjort vindueshullerne dybere, hvilket kan have betydning for lysindfaldet i lejlighederne.
