TÉCNICAS CONSTRUCTIVAS EN LA VILLA ROMANA DE EL RUEDO (ALMEDINILLA, CÓRDOBA) (1)

José Ramón CARRILLO DIAZ-PINES
Área de Arqueología. Universidad de Córdoba

2, Técnicas constructivas en la villa de El Ruedo (*)

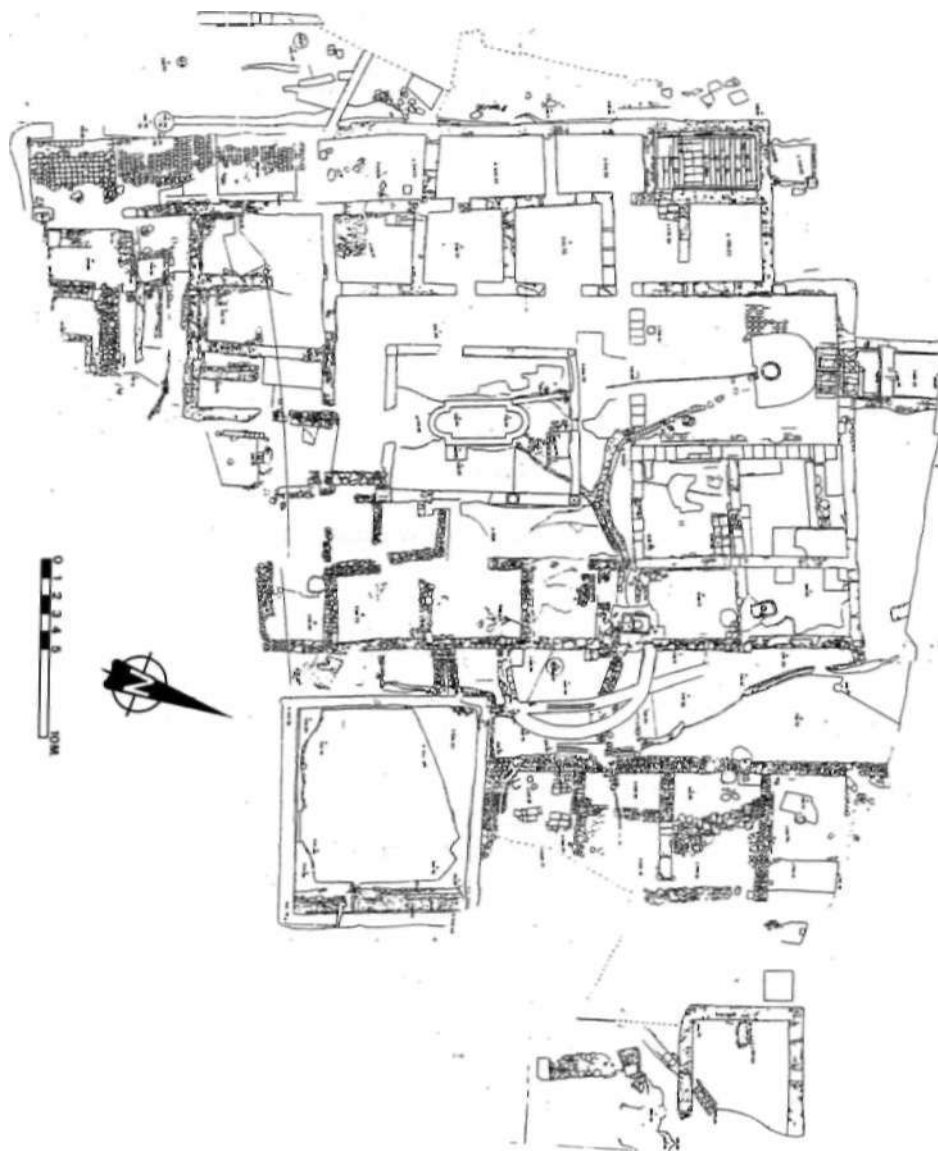
Fig. 1: Planta de la villa de El Ruedo.

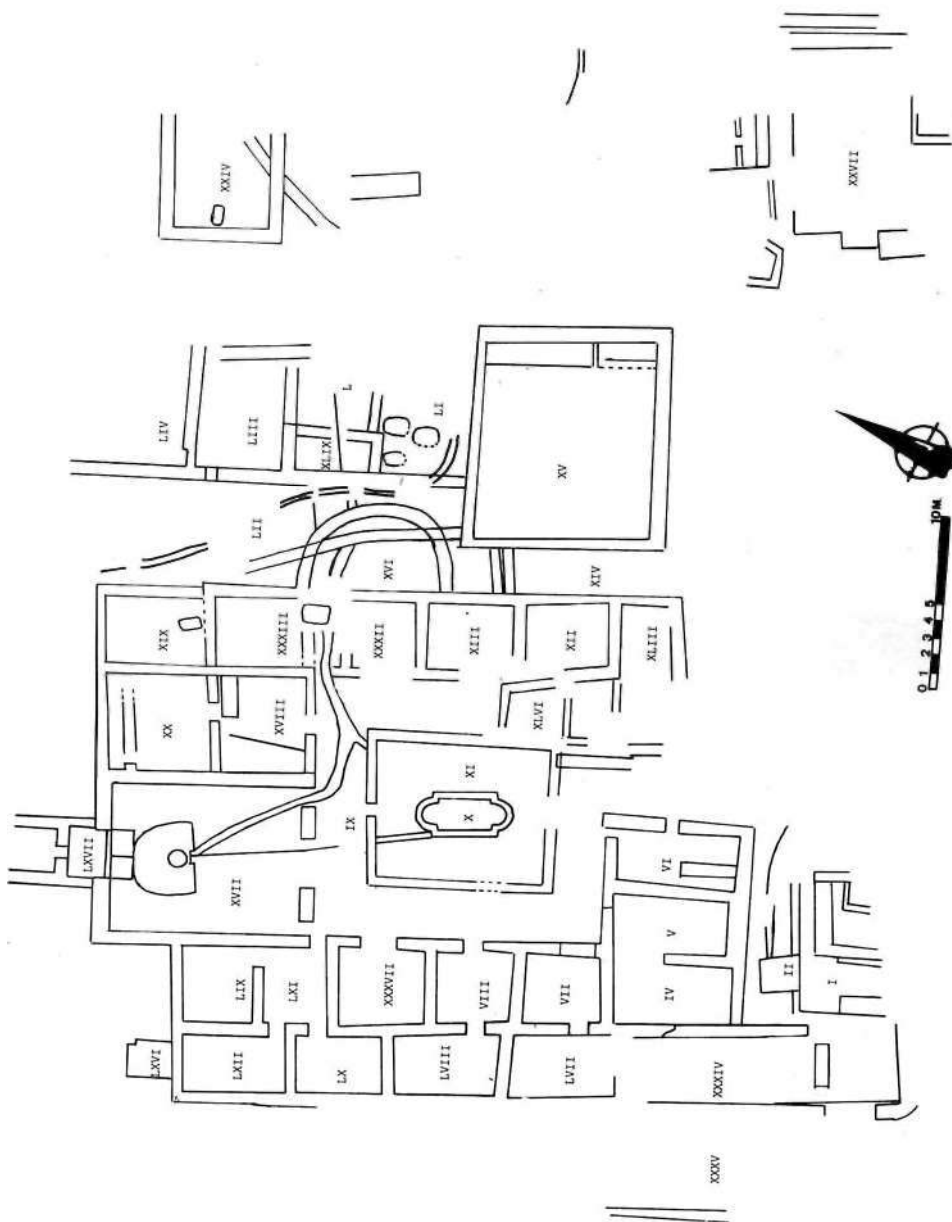
Fig. 1 bis: Denominación de los espacios en la villa de El Ruedo.

(*) La denominación de los espacios está recogida en la Fig. 1 bis.

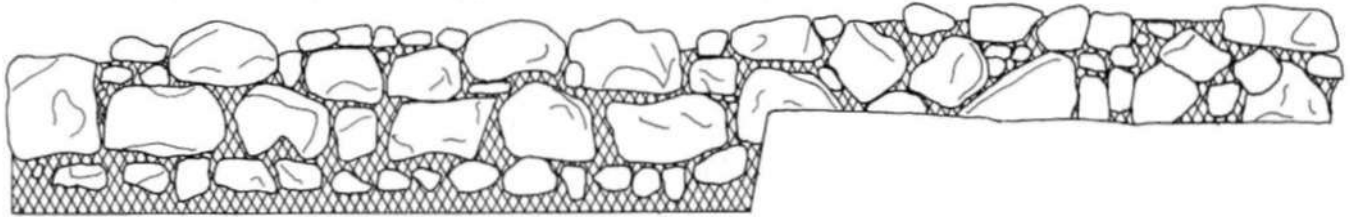
Fig. 2: Espacio LII. Muro oeste. (Primera Fase).

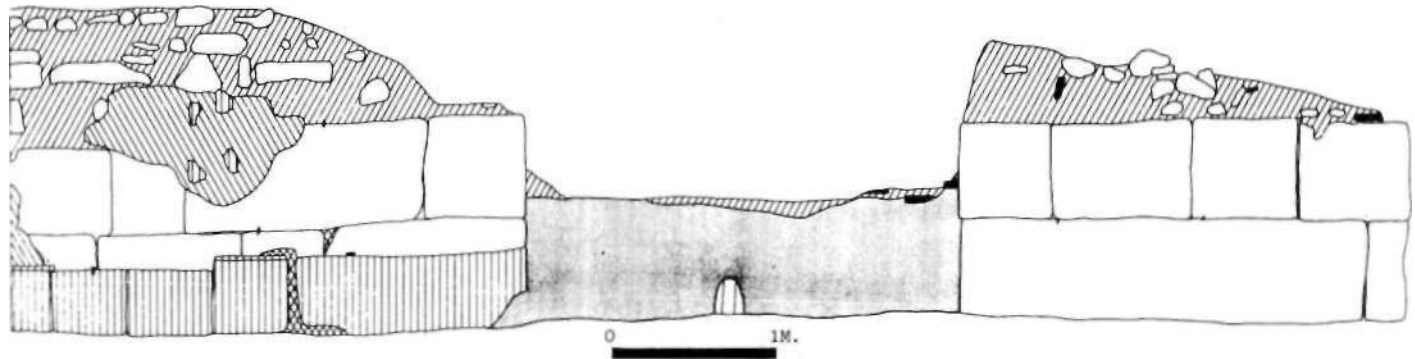
Fig. 3: Espacio XVII. Muro norte. (Segunda y Tercera Fases).

Durante esta Segunda Fase el espacio XVII tenía sus paredes decoradas con un revestimiento de losas marmóreas del que se conserva -en el muro oeste y en la mitad del muro norte más cercana a aquel- el zócalo, de unos 40 cm. de altura, y las piezas dispuestas horizontalmente que lo delimitaban (Fig. 3). En el resto de los paramentos las losas se han perdido, pero queda la huella del sistema empleado para su sujeción según un esquema idéntico al que se observa en la villa italiana de La Befà (DOBBINS, 1983,37-39). Por un lado, en la separación entre la primera y segunda hilada de sillares y a diferentes alturas en el resto del alzado, existen unos orificios que contienen un fragmento de mármol y una cuña de hierro introducido perpendicularmente al muro. En otras zonas existen, embutidos en una argamasa de cal, fragmentos irregulares de mármol, algunos de los cuales se observa cómo están colocados detrás de las losas todavía "in situ". El sistema empleado, según Dobbins (DOBBINS, *Ibid.* Vid. también ADAM, 1984,247), era el siguiente:

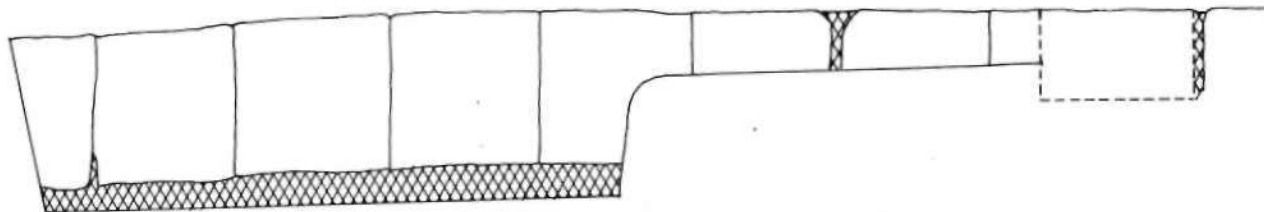
Fig. 4; Espacio XX. Muro oeste. (Segunda Fase).

Así, el espacio XX comparte con el XVII un muro con zócalo de sillares (Fig. 4) mientras que su muro norte está realizado a base de manipostería en la que se advierten una serie de huellas horizontales que presentan la apariencia de "derrames" de la argamasa. No creemos que sean la impronta de algún sistema de encofrado sino que reflejan las diferentes capas de obra dispuestas en sentido horizontal como parecen indicar los muros de otros espacios (por ejemplo, el XXXVII), que comentaremos más adelante. El muro oriental es

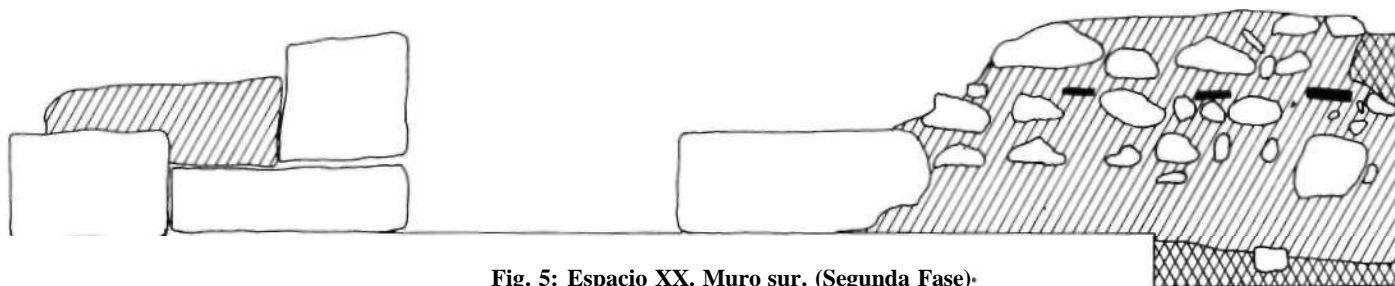
Fig. 5: Espacio XX. Muro sur. (Segunda Fase).

también de manipostería aunque en la unión con el espacio XVIII se recurrió a un sillar. El paramento que lo separa de este último está hecho con un zócalo de sillares, que forman además la jamba de la entrada, y un alzado de mampostena que parece finalizar antes de conectar con el muro ya mencionado (Fig. 5), lo que redundaría en la opinión de que su alzado era diferente del que se disponía en el resto de los paramentos.

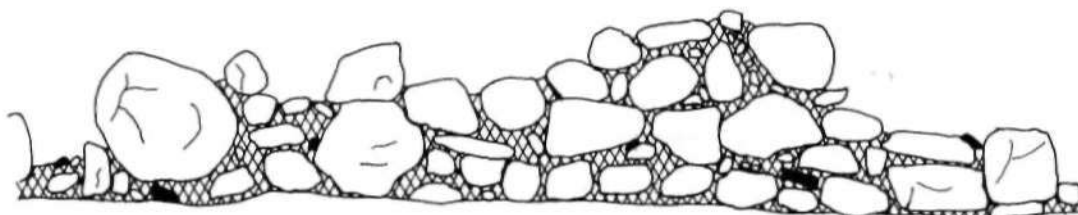
Fig. 6. Espacio I. Muro interior. (Cuarta Fase).

2. En varias zonas de la villa (espacios XXXIV, I, VI y esquina sureste del peristilo), directamente sobre los pavimentos o a nivel de los mismos, se levantaron una serie de muros de poca calidad realizados generalmente con piedras de irregular tamaño, con poca o ninguna argamasa (Fig. 6), y con algunos elementos cerámicos. En algún caso se observa la presencia de sillares reu tilizados. Destacan los muros detectados en el interior del espacio I puesto que el espacio que delimitan es muy estrecho, prácticamente inservible, por lo que no entendemos el porqué de la transformación.

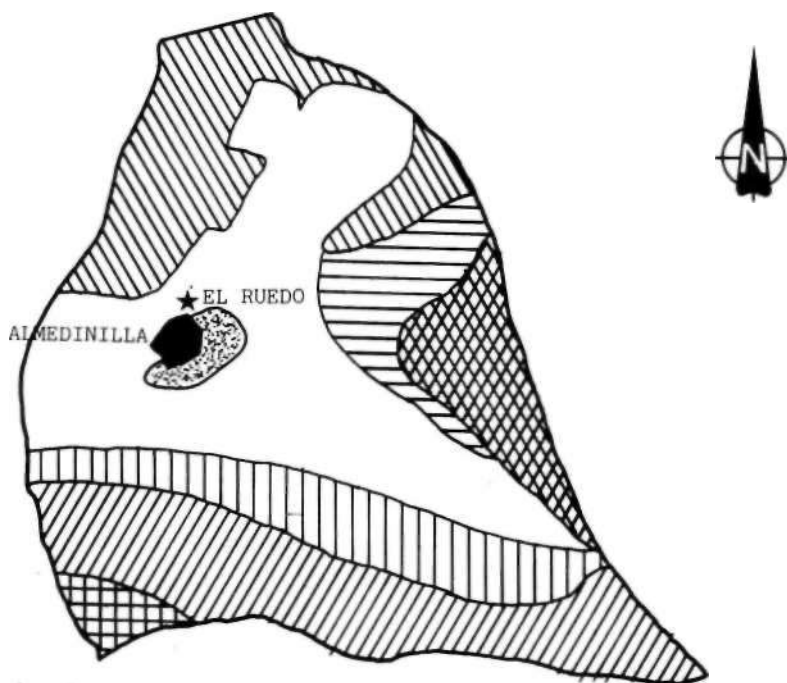
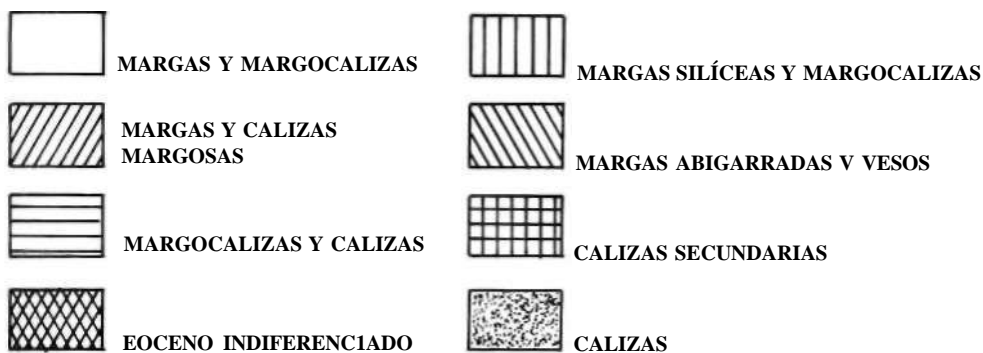
Fig. 7; Litología del término Municipal de Almedinilla. (Según M. Torres en base a los datos tomados de ORTEGA ALBA, 1974). (Escala 1:100.000).

Esta cuestión nos lleva a comentar un último punto, la relación existente entre la geología y la litología y las técnicas constructivas empleadas en los asentamientos rurales. En un estudio realizado hace casi 30 años G.D.B. Jones señalaba la casi total coincidencia entre la geología del *Ager Capenas* y los materiales constructivos de los asentamientos rurales de la zona (JONES, 1963,137-139 y Fig. 13). Creemos que esta relación es decisiva a la hora de analizar las técnicas constructivas ya que son muchos los asentamientos donde se detecta la identidad entre las disponibilidades geológicas y la variedad de los materiales (vid. p.e. PUERTAS-SOLANO-RODRIGUEZ-MACHADO, 1986,65). Pensamos que éste es también el caso de la villa de El Ruedo ya que la geología y la litología de su entorno determinan un terreno de base fundamentalmente calizo en combinación con margas, ofreciendo una gran variedad litológica (Fig. 7) (Vid, ORTEGA ALBA, 1974,1, 32-35 y Gráfico 4).
