Bruno Miguel Sobral Moita **Reforço e Reabilitação Sísmica de
Construções da Baixa Pombalina**

Dissertação apresentada para cumprimento dos requisitos necessários à obtenção do grau de Mestre em Construção Civil, realizada sob a orientação científica da Professora Doutora Cristina Oliveira da Escola Superior de Tecnologia do Barreiro do Instituto Politécnico de Setúbal e co-orientação do Professor Doutor Mário Lopes do Instituto Superior Técnico.

Dissertação de Mestrado em Construção Civil

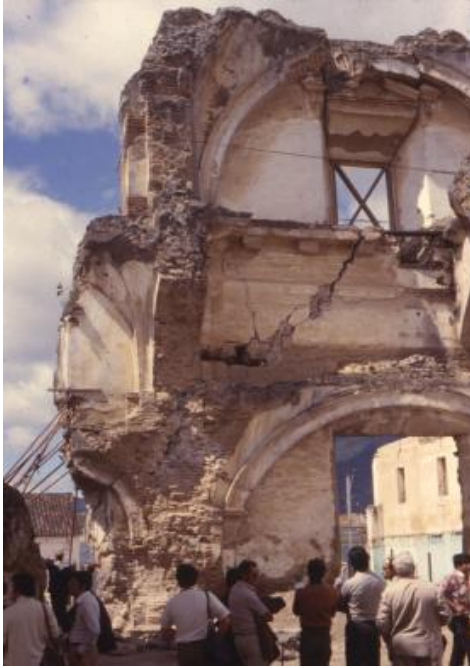
Figura 2 – Danos devido ao sismo de Nicarágua na Catedral de Antígua, em 1972 [Oliveira, C.; 2008].

Quando os deslocamentos oriundos da rutura da falha encontram construções no seu plano, essas construções estarão sujeitas a esses mesmos deslocamentos, podendo ocorrer o seu colapso parcial ou total, como exemplificam as figuras 2 e 3.

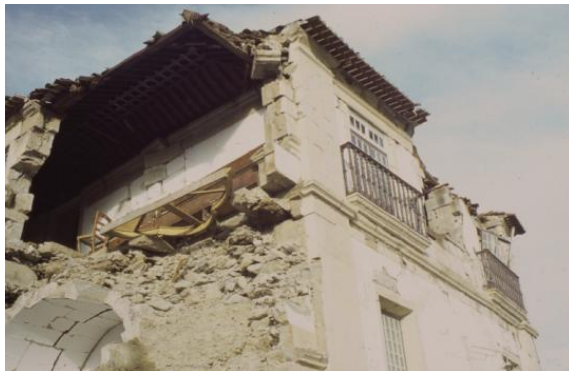
Figura 3 – Colapso parcial dos arcos de apoio da cobertura da sacristia de Sé de Angra do Heroísmo em 1980 [Oliveira, C.; 2008].

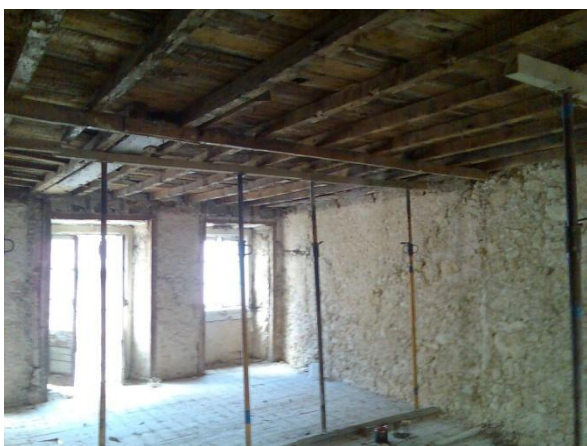
Figura 5 – Vigamento perpendicular às fachadas principais.

A disposição dos vigamentos de madeira dos pavimentos é perpendicular à fachada principal na maioria dos casos, como se verifica na figura 5, sendo utilizados tarugos para um melhor comportamento estrutural. Mesmo que o maior vão fosse o vão paralelo às fachadas principais, provocando este facto um aumento no custo da construção devido à adoção desta solução, procurava-se aplicar esta regra.

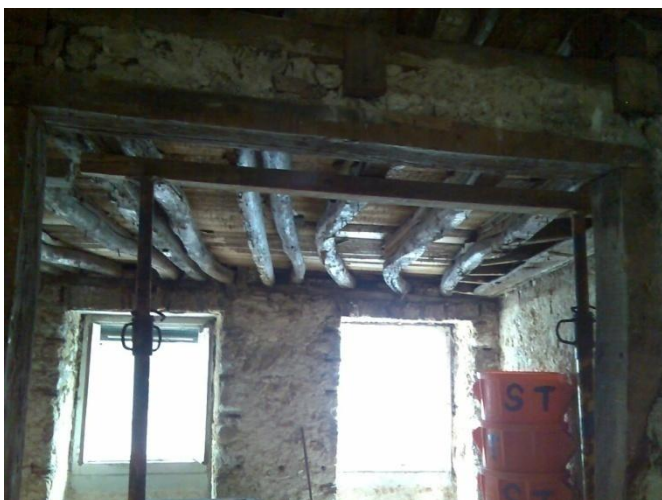
Figura 6 – Vigamento deformado e seccionado em parede intermédia em vez de corrido em todo o comprimento do edifício.

do edifício, garantem melhores desempenhos estruturais que as que são seccionadas com apoios em paredes intermédias, como se pode observar na figura 6, ou até com emendas, em que muitas vezes as ligações não são efetuadas convenientemente [Appleton, J.; 2003].

A maior vantagem que se pode obter com o vigamento corrido a uma só peça é garantir um efeito idêntico aos tirantes, escorando os edifícios longitudinalmente.

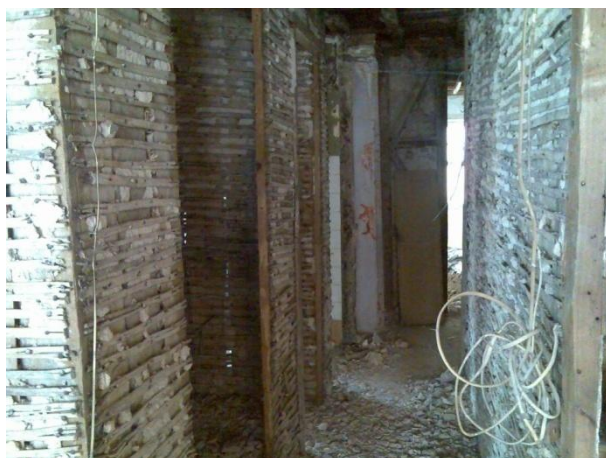
Figura 7 – Paredes divisórias interiores de tabique de prancha ao alto fasquiado.

As restantes paredes interiores eram de tabique de prancha ao alto, fasquiadas, evidenciando uma notória falta de rigidez mas contribuindo para o contraventamento geral da estrutura e assim melhorando ligeiramente a resistência sísmica das edificações. A figura 7 ilustra várias paredes divisórias de tabique de prancha ao alto fasquiado.

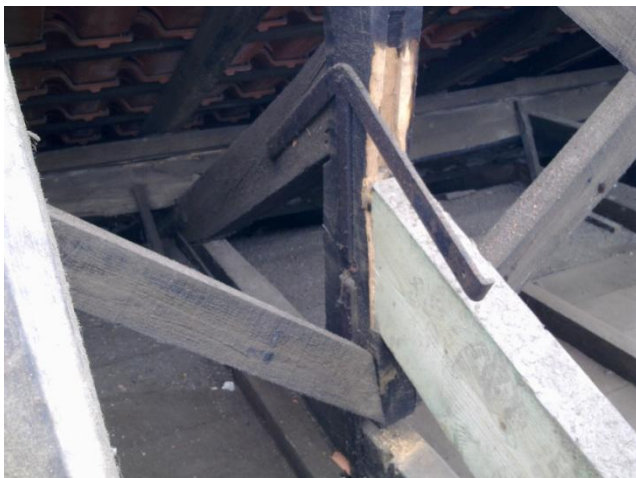
Figura 8 – Utilização de ligação metálica em asna de cobertura.

reabilitações. Na figura 8 é possível observar a utilização de um elemento metálico que contribui para a ligação de uma asna de cobertura.

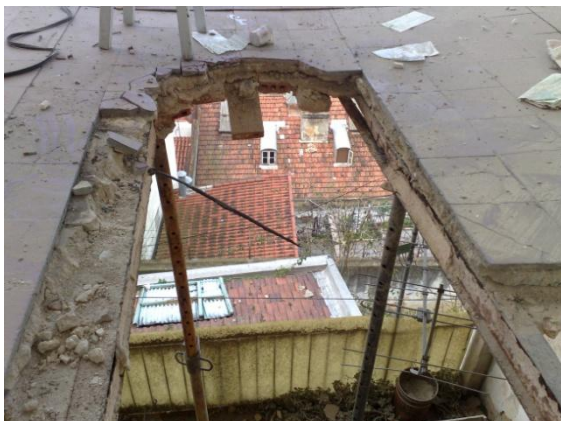
Figura 9 – Solução de pavimento em vigas de ferro e alvenaria de tijolo.

Surgem novas técnicas construtivas tais como as novas lajes constituídas por vigas em ferro e alvenarias cerâmicas, conforme ilustra a figura 9.

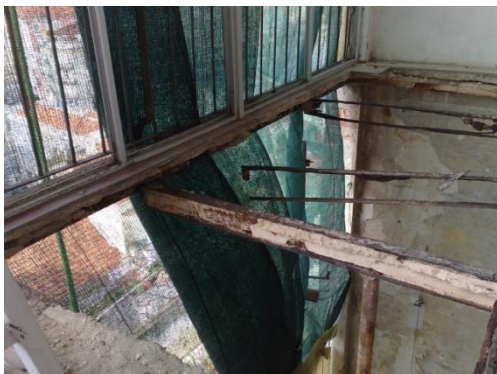
Figura 10 – Estrutura de tardoz de varanda com recurso ao ferro sem tratamento devido, passível de corrosão.

Em termos de caracterização, quer no que diz respeito a fatores urbanísticos quer em termos arquitetónicos, a este tipo de construção primava uma altura de edifícios que podia alcançar os 5 a 6 pisos elevados, lotes com desenvolvimento em profundidade com adoção de saguões. Surgem na fachada de tardoz construções com recurso ao ferro como material predominante em colunas e vigas de lajes de varandas e marquises (figura 10), alcançando deste modo estruturas mais esbeltas e leves mas, como o ferro não era tratado, sujeitas à corrosão e, por conseguinte, sendo imprescindível a sua manutenção [Appleton, J.; 2008].

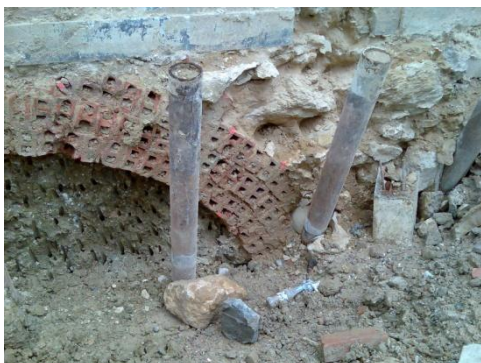
Figura 11 – Arco de fundação de alvenaria.

Ao nível das fundações das paredes é usual encontrar pegões e arcos de alvenaria, ilustrados na figura 11 e 12, podendo esta técnica solucionar os problemas que surgiam em solos de fraca resistência mecânica.

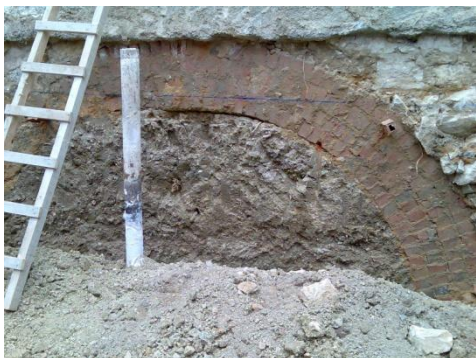
Figura 12 – Arco de fundação em alvenaria onde se pode verificar o perfeito aparelhamento das pedras.

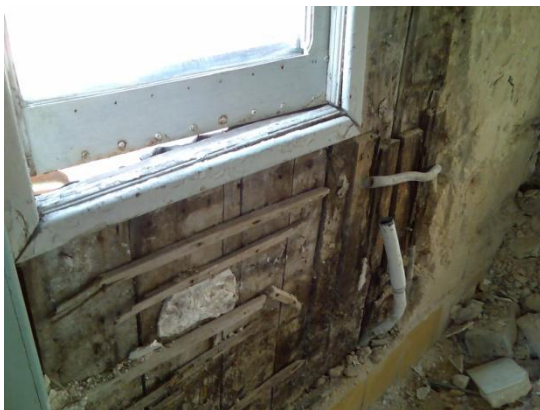
Figura 14 – Alteração estrutural devido à introdução de redes de saneamento.

Um dos erros mais frequentes em intervenções em estruturas de edifícios antigos consiste na redução ou anulação de elementos estruturais de modo a poder introduzir novas redes, quer de abastecimento de água, quer de saneamento básico ou rede de gás, conforme ilustra a figura 14.

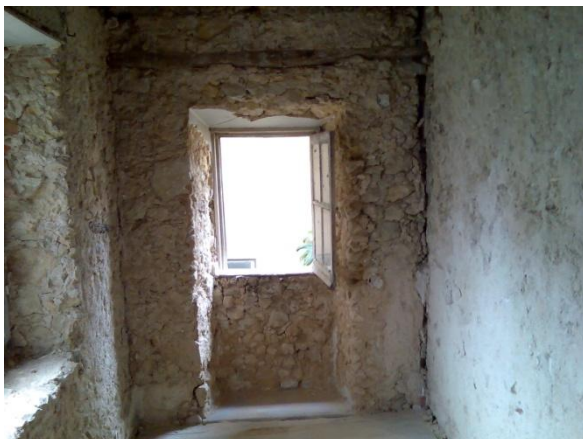
Figura 17 – Deslocamento de parede para fora do plano.

É usual verificar também que muitas das vezes, as paredes exteriores de alvenaria que constituem o aumento dos pisos, não foram devidamente contraventadas com paredes interiores perpendiculares, podendo originar a sua queda para fora do plano. Na figura 17, é perfeitamente visível o acentuado deslocamento da parede para fora do plano [Costa, A.; 2008].

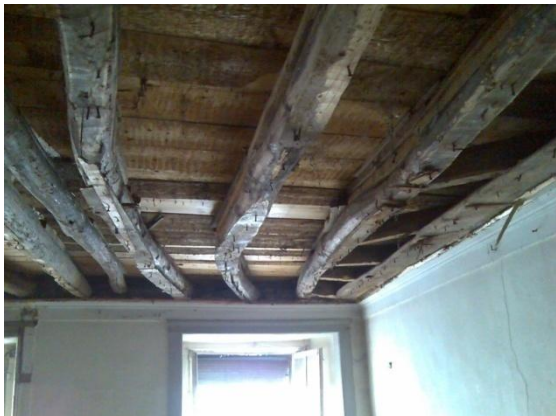
Figura 18 – Vigas de pavimento de secção circular, indicando falta de tratamento antes da aplicação.

É possível encontrar em alguns casos secções circulares nas vigas de madeira dos pavimentos, indicativas da falta de tratamento ou corte na secção natural da madeira, conforme ilustra a figura 18.

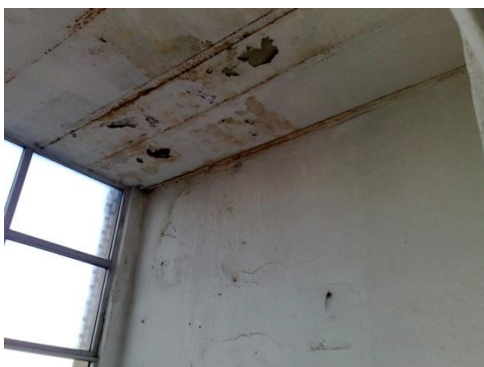
Figura 19 – Pavimento de varandas em vigas de ferro e tijolo cerâmico.

Existem ainda soluções de pisos elevados, normalmente associados a zonas húmidas ou ainda em zonas exteriores, que consistem em vigas de ferro com abóbadas de tijolo, conforme se observa na figura 19.

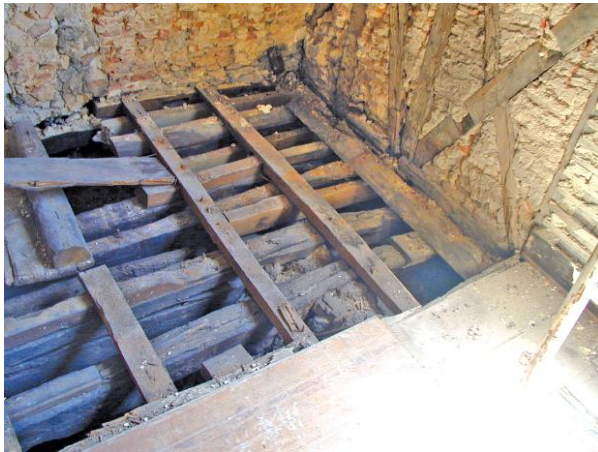
Figura 20 – Vigas de pavimento em madeira com andar de ressalto [Appleton, J.; 2008].

As paredes resistentes das estruturas antigas na zona de Lisboa eram normalmente constituídas de alvenaria de pedra calcária, sendo este um dos materiais estruturais mais importante neste tipo de edifícios. Existem também paredes exteriores com uma estrutura interna em madeira, idêntica às paredes de frontal pombalino que serviam normalmente edifícios com andares de ressalto, conforme se pode observar na figura 20.

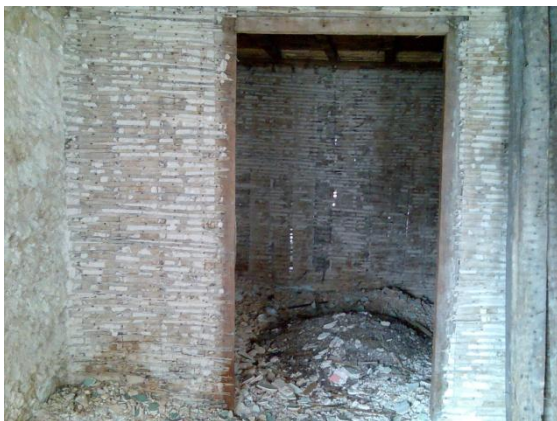
Figura 21 – Parede de fasquiado pregado sobre tábuas dispostas verticalmente.

Estas paredes são em geral paredes de fasquiado pregado sobre tábuas colocadas verticalmente, revestidas em ambas as faces com rebocos de argamassa de cal, conforme se pode observar na figura 21.

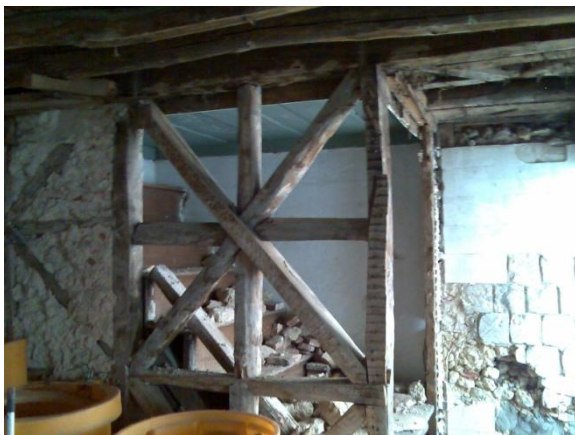
Figura 22 – Parede de cruz de Santo André.

Apesar de terem surgido antes do período pombalino, as paredes de compartimentação tiveram uma melhoria em termos de desempenho na construção pombalina, evoluindo a sua conceção no sentido de melhores comportamentos estruturais. Surgem as denominadas paredes de cruces de Santo André. (figura 22)

A sua composição consiste numa estrutura em madeira, formada por elementos horizontais, verticais e diagonais, normalmente em casquinha ou ainda castanho, entalhadas e pregadas permitindo ainda uma perfeita ligação aos pavimentos através da ligação aos frechais que servem de apoio ao pavimento [Mascarenhas, J.; 2009].

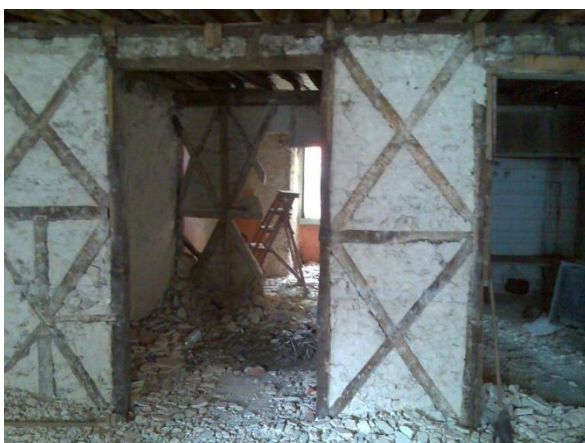
Figura 23 – Parede de cruz de Santo André com preenchimento de alvenaria de pedra e abertura para vãos de portas.

Eram ainda preenchidos os espaços vazios criados entre os elementos de madeira da parede de cruz de Santo André com alvenaria de pedra ou de tijolo maciço, conforme ilustra a figura 23, levando posteriormente o revestimento final.

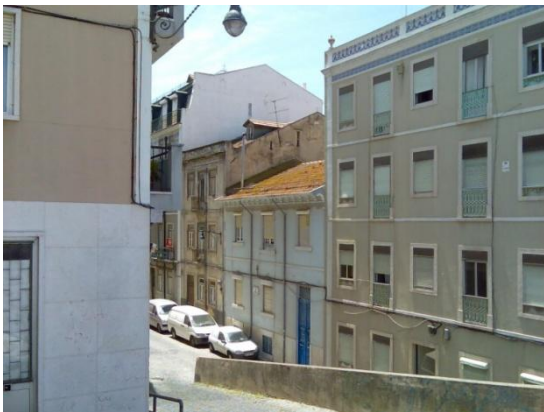
Figura 24 – Cobertura de 2 águas com mansarda.

As coberturas inclinadas mais usuais são de duas, três ou quatro águas, variando a sua estrutura e complexidade. Existem ainda elementos que diferenciam coberturas adicionando elementos tais como as trapeiras, mansardas, lanternins, entre outras. A figura 24 ilustra um edifício de 2 águas com mansarda.

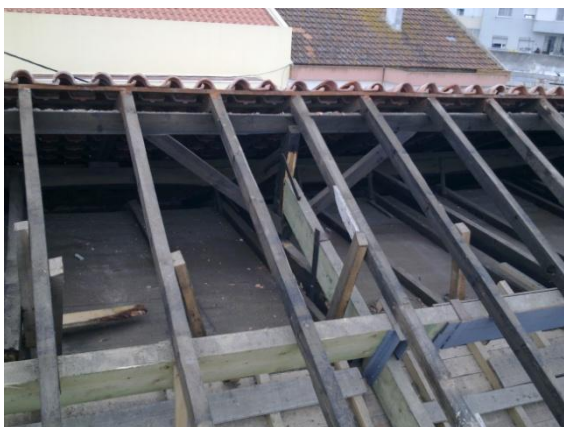
Figura 27 – Utilização de elementos metálicos para reforço da estrutura de uma cobertura.

As ligações entre os vários elementos que constituem as asnas são essenciais no que diz respeito ao desempenho estrutural da mesma, sendo utilizados elementos metálicos que garantem essa ligação, conforme se pode constatar nas figuras 26 e 27 [Branco, J.; 2007].

O ferro forjado e o ferro fundido posteriormente foram elementos essenciais no reforço das ligações entre os vários elementos estruturais, conforme indica a figura 26 e 27. Ultimamente surge o aço em substituição do ferro. São sem dúvida os elementos dos quais o reforço estrutural não pode prescindir, sendo a melhor solução na relação economia/eficácia.

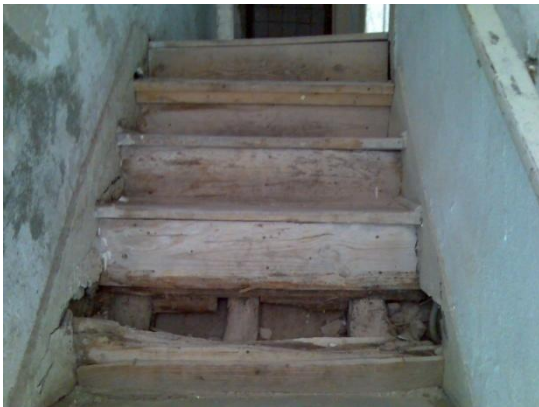
Figura 29 – Escadas de um tiro com largura reduzida.

Geralmente a sua estrutura, nos edifícios antigos, é em madeira, sendo esta da mesma espécie da dos pavimentos e cobertura. Nos edifícios mais antigos, nomeadamente nos pré-pombalinos com pé-direito reduzido, são de um tiro, largura inferior a 1 m, degraus com espelhos grandes e cobertores reduzidos, colocadas na extremidade do lote e com inclinação elevada, conforme se pode observar na figura 29. A sua constituição consistia em vigas que suportam os degraus, cadeias, que por sua vez se apoiam em samblagens e pregagens aos vigamentos dos pisos [Appleton, J.; 2003].

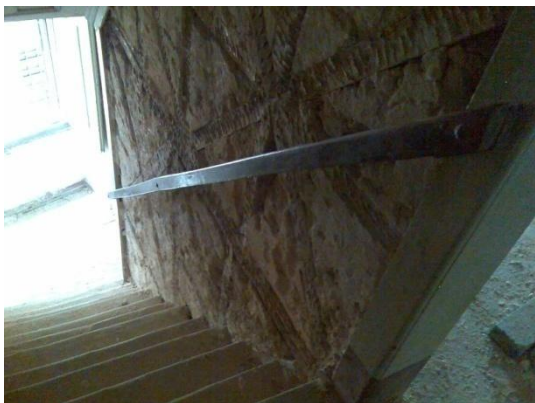
Figura 30 – Paredes de caixa de escadas de frontal pombalino.

Surgem também na construção pombalina as paredes das caixas de escadas em cruz de Santo André, também denominada de frontal, que consiste numa estrutura de madeira preenchida com alvenaria de tijolo ou com pedra, bem ilustrada na figura 30, surgindo um frechal que iria apoiar a estrutura do patamar [Appleton, J.; 2003].

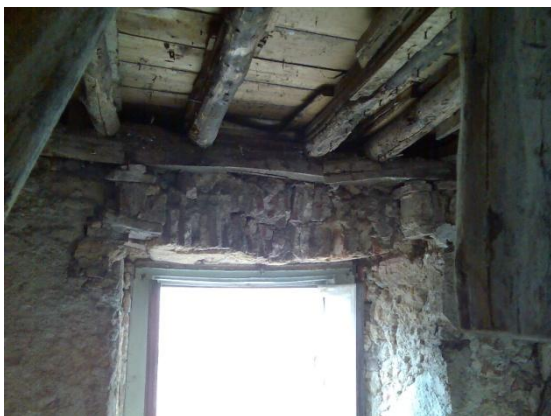
Figura 32 – Arcos de descarga na padieira de um vão de janela com deformação acentuada.

Importantes em termos estruturais são os arcos de descarga efetuados sobre as padieiras das janelas e portas, geralmente em tijolo ou pedra reforçando essas zonas críticas em termos de tensões. Constata-se através de observação direta, conforme ilustra a figura 32 que muitos destes reforços, devido a alterações estruturais indevidas, deixam de funcionar devidamente, apresentando sinais de deformação elevados [Appleton, J.; 2003].

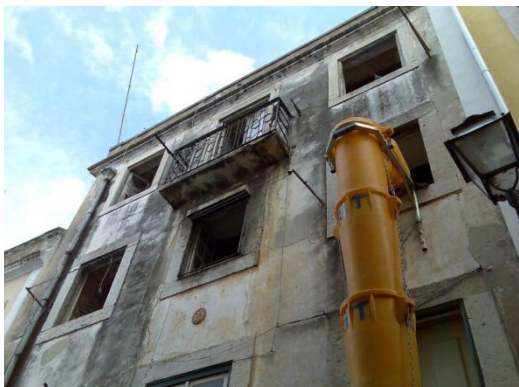
Figura 33 – Cantarias nos contornos dos vãos demonstrando qualidade construtiva.

A utilização das cantarias em contornos de vãos, peitoris e soleiras, entre outros, para além de evitar problemas patológicos como os descritos anteriormente, eram sinónimos de qualidade construtiva, conforme se pode ver na figura 33. Com o passar dos tempos verifica-se uma redução da aplicação deste material, substituído por socos e molduras argamassadas, com

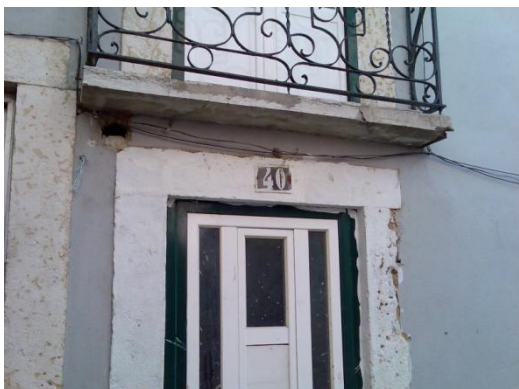
Figura 34 – Moldura efetuada em argamassa “imitando” cantarias de pedra, denunciando poupança no método construtivo.

implicações na diminuição da qualidade construtiva e na resistência mecânica, sendo mais suscetível a deterioração, conforme se constata na figura 34.

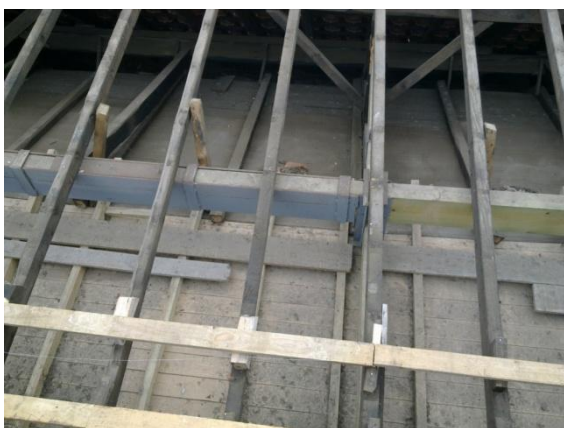
Figura 40 – Reparação de um vigamento de madeira através de um empalme efetuado entre uma viga existente e uma nova, reforçado com elemento metálico com proteção contra a corrosão.

Nos casos de reparações de fendas, estas devem ser efetuadas no tempo seco, efetuando-se o fecho da mesma através da injeção de produtos compatíveis com a madeira em questão, garantindo a perfeita ligação entre eles. Posteriormente devem ser efetuados reforços através de elementos metálicos, tais como empalmes laterais ou cintas metálicas, de acordo com o ilustrado na figura 40.

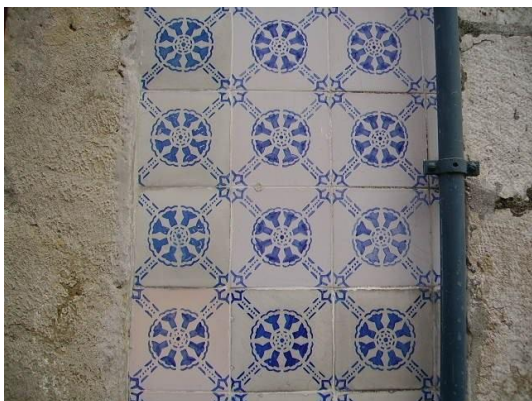
Figura 41 – Fachada revestida a azulejo.

O acabamento final consistia geralmente em caição, havendo alguns casos em que, principalmente na fachada principal, existia um revestimento a azulejo, contribuindo, para além do aspeto decorativo, para uma maior durabilidade do revestimento. A figura 41 ilustra uma fachada revestida a azulejo na zona da baixa de Lisboa.

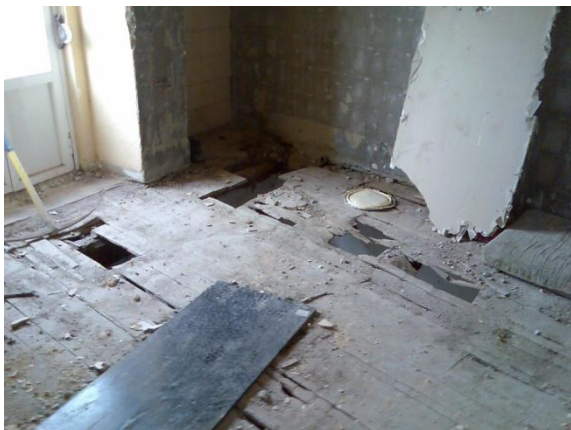
Figura 42 – Deterioração do pavimento de madeira devido a rutura do sistema de drenagem de águas residuais.

Os danos que não são imediatamente visíveis, tais como assentamentos, fissuras que posteriormente provocam infiltrações, danos em instalações técnicas, tais como a rede de saneamento ou na rede de abastecimento de água, levam com o passar do tempo, à deterioração das madeiras que constituem os elementos da estrutura, conforme se pode verificar na figura 42.

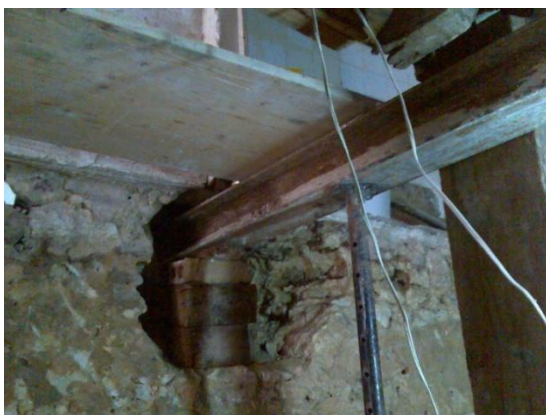
Figura 43 – Remoção de paredes resistentes com substituição por perfis metálicos.

As intervenções efetuadas nem sempre trazem melhorias ao comportamento estrutural dos edifícios antigos. Na maioria das vezes, levam ao surgimento de novos problemas cujas soluções originais não previam, tais como a ampliação de pisos sem quaisquer estudo prévio ou projeto de estabilidade, remoção de paredes principalmente nos pisos térreos, mesmo colocando perfis metálicos em sua substituição. A figura 43 é um exemplo de remoção de uma parede estrutural de alvenaria de pedra substituída por um perfil metálico.

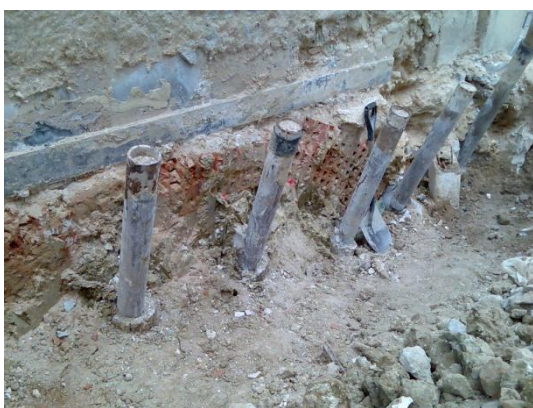
Figura 44 – Escavação junto a fundações em arco de alvenaria de tijolo deixando a descoberto a mesma e podendo originar assentamento.

A presença de água no solo das fundações pode originar assentamentos. Outro fenómeno que pode originar assentamentos são as escavações nas imediações do edifício em análise, tal como o exemplo ilustrado na figura 44.

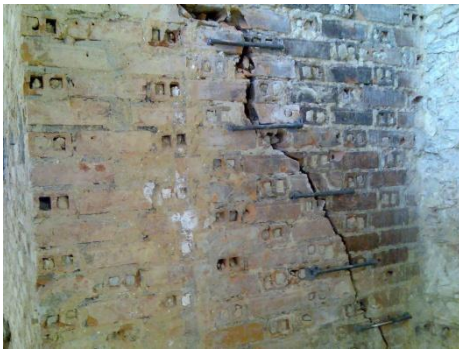
Figura 45 – Fenda em parede de alvenaria de tijolo devido ao assentamento da fundação.

As fendas podem também surgir devido a assentamento de fundações, conforme já foi referido no subcapítulo das fundações, sendo identificadas pela sua inclinação ou ainda por défice de capacidade resistente nas zonas dos arcos de descarga ou vergas dos vãos, conforme se pode verificar nas figuras 45 e 48. Geralmente, as fendas manifestam-se nas zonas dos vãos, ou seja, aberturas nas paredes que originam zonas mais frágeis devido à concentração de tensões nos cantos dessas aberturas [Appleton, J.; 2003].

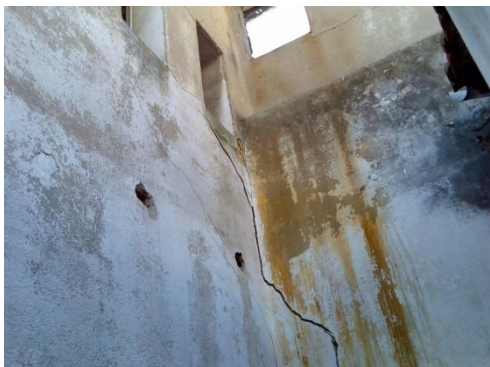
Figura 46 – Fenda entre paredes convergentes.

As zonas de ligação entre paredes de alvenaria convergentes são também propícias ao surgimento de fendas, devido a deslocamentos de uma dessas paredes em relação à outra parede. A fraca ligação entre estes elementos origina este fenómeno, como se pode observar na figura 46 e 47.

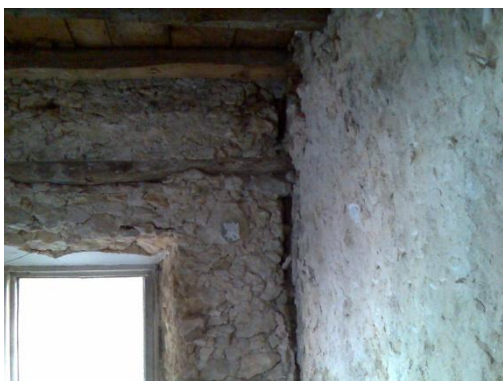
Figura 47 – Abertura de fenda considerável entre paredes convergentes devido a deslocamento de uma das paredes.

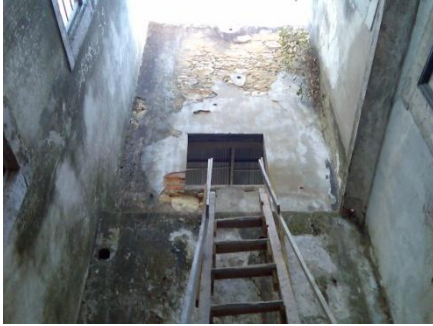
Figura 49 – Paredes exteriores com desagregação dos elementos constituintes.

A desagregação das paredes de alvenaria de pedra geralmente ocorre devido a agentes climáticos, ou seja, ação da água, poluição transportada pelo vento com areias, diferenças de temperatura, humidades provenientes de várias origens, tais como paredes enterradas, subida de águas por capilaridade, entre outras. A água, um dos principais agentes, dissolve os sais das argamassas solúveis enfraquecendo desse modo as mesmas e comprometendo a estrutura

das paredes, conforme ilustra a figura 49. A figura demonstra a desagregação completa dos materiais que constituem a parede.

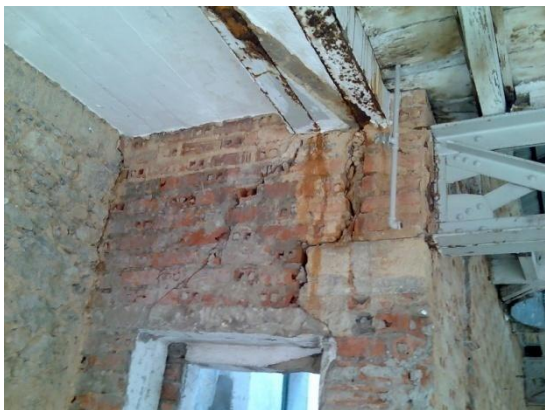
Figura 50 – Esmagamento e deformação de parede de alvenaria de tijolo por colocação de vigas metálicas apresentando ainda estas corrosões visíveis.

Existem ainda casos de esmagamento em paredes devido a intervenções mal efetuadas, com a colocação de vigas de betão ou perfis metálicos em substituição de paredes removidas, conforme indica a figura 50.

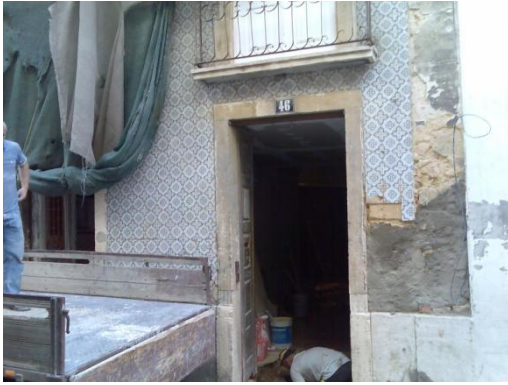
Figura 51 – Azulejos em queda devido ao mau estado da camada de base.

A figura 51 ilustra edifícios antigos com as fachadas revestidas a material cerâmico, que permitem a conservação dos edifícios. Muitas vezes o que se verifica é o mau estado destes revestimentos, contribuindo dessa forma não para a preservação mas sim para a deterioração da estrutura.

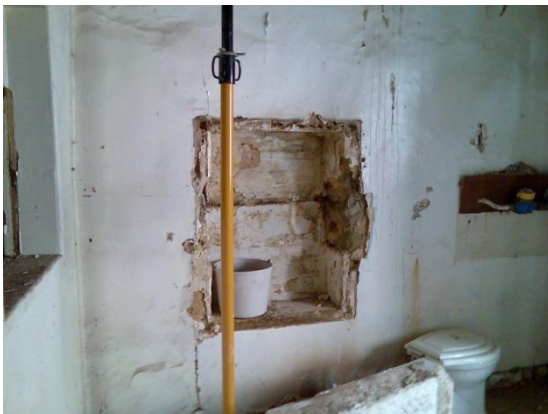
Figura 52 – Abertura de um buraco numa parede resistente para aproveitamento de espaço.

É comum encontrar aberturas de vãos, remoção de paredes ou, devido à elevada espessura das paredes resistentes, reduções de espessuras de paredes para aproveitamento de espaço, idênticas à da figura 52. Estas situações são de evitar, mas no caso da necessidade de se efetuar uma abertura de vão terá que se criar elementos de reforço de modo a aliviar as tensões que aí irão surgir, nomeadamente uma padieira, verga ou lintel. A ligação destes elementos à própria parede também deve ser alvo de estudo de modo a que funcionem como um todo.

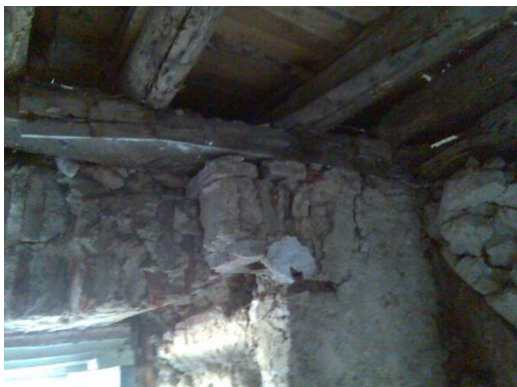
Figura 53 – Degradação dos arcos de tijolo na zona da verga de um vão de janela.

No caso descrito anteriormente, referente à abertura de vãos em paredes resistentes, uma das soluções que se utilizou no reforço destas zonas críticas era a aplicação de fiadas de tijolo na zona da verga, ou mesmo em toda a sua

periferia, não resultando da melhor maneira, conforme ilustra a figura 53, principalmente se ocorrerem deslocamentos horizontais, tais como os sismos.

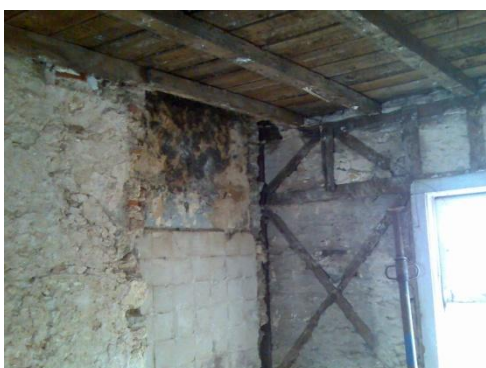
Figura 54 – Estrutura de madeira embutida numa parede exterior com patologias devido à presença de água.

Existem paredes resistentes de edifícios antigos, com elementos de madeira embutidos, cuja principal patologia é o apodrecimento das madeiras devido ao contacto com água. Como estas paredes são normalmente exteriores, uma infiltração na cobertura ou num vão de janela pode conduzir água aos elementos de madeira, como se verifica na figura 54, possibilitando o ataque de carunchos ou de fungos.

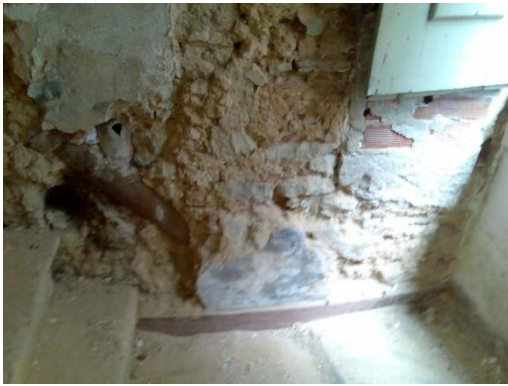
Figura 55 – Tubagem de grés danificada com rotura e fuga de águas.

Outro pormenor de extrema importância neste tipo de paredes são as antigas redes de águas, e principalmente, a rede de esgotos, geralmente em grés como a da figura 55. O grés não tem a capacidade de deformação e elasticidade que caracteriza as estruturas de madeira, o que origina ruturas nestas instalações e conseqüentemente infiltrações de águas junto aos elementos de madeira.

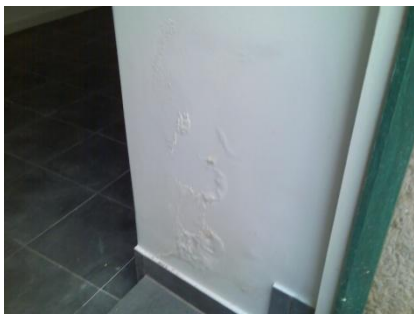
Figura 56 – Patologia em parede de alvenaria por presença de água por fenómeno de capilaridade.

Nos pisos térreos podem surgir problemas de humidade devido ao fenómeno da capilaridade, que consiste na presença de água junto aos pavimentos e conseqüente subida pelas paredes, conforme se verifica no edifício da figura 56.

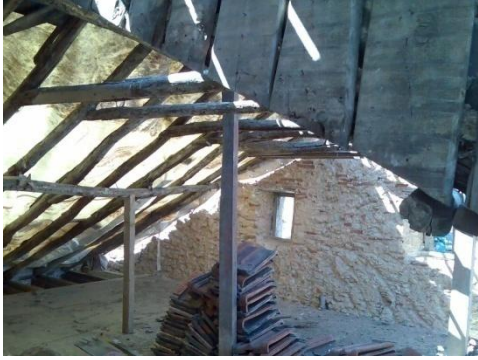
Figura 57 – Vigas de uma cobertura com deformações acentuadas por fluência.

Na madeira, aspetos relacionados com o seu estado de secura na altura da aplicação, idade, tipo de madeira, o correto dimensionamento e aplicação, contraventamento, podem originar patologias tais com a deformação por flexão do elemento ao longo do tempo, a que se chama deformação por fluência. Este fenómeno é visível quando os elementos estão expostos, conforme ilustra a figura 57.

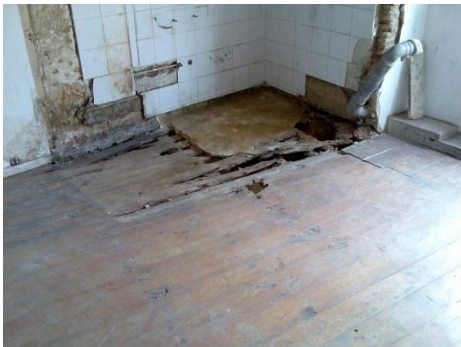
Figura 58 – Deterioração de pavimento devido a rutura da rede de águas residuais domésticas.

A estas anomalias, pode-se adicionar a presença de água junto aos elementos de madeira, que ocorrem pela rutura de elementos construtivos de escoamento de águas domésticas ou pluviais, conforme sucedeu no edifício ilustrado na figura 58, pela rede de abastecimento de água ou ainda por infiltrações pontuais nas paredes ou vãos exteriores de janela e portas.

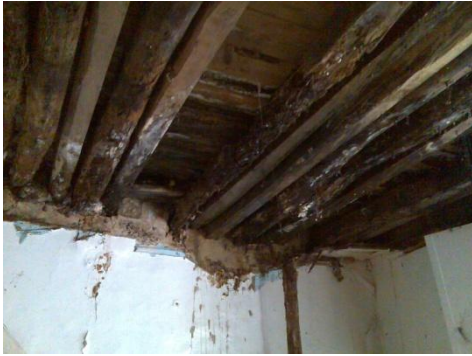
Figura 59 – Pavimento degradado devido a infiltração na zona de entrega dos vigamentos de madeira.

Consoante for o tipo de infiltração de água e a sua localização, assim se manifestam as patologias detetadas. Neste aspeto destacam-se a zona de entrega dos vigamentos de madeira, junto às paredes exteriores, os algerozes junto a platibandas, os vãos exteriores de janelas ou de portas, as paredes de empena junto às paredes corta-fogo, percorrendo posteriormente essas águas as paredes até aos pavimentos adjacentes, como sucedeu no edifício da figura 59.

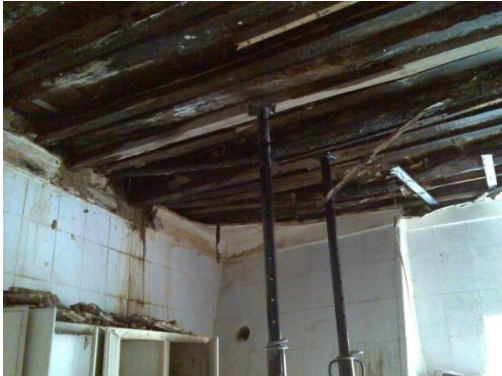
Figura 60 – Deterioração progressiva das vigas de madeira.

A figura 60 exemplifica que se os elementos de madeira constituintes dos pavimentos entrarem em contacto com a água em ambientes húmidos, tais como paredes enterradas, ocorre o surgimento de fungos de podridão assim como ataques de carunchos e térmitas, devido às variações de temperatura. Com isso, as secções dos pavimentos afetados são destruídas sendo o ataque alastrado aos restantes elementos de madeira [Appleton, J.; 2003].

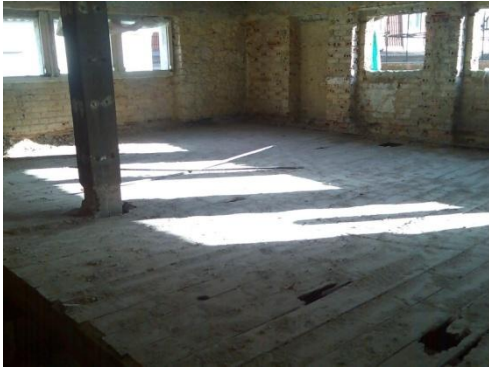
Figura 61 – Deformação acentuada do pavimento a meio vão.

Normalmente estas situações são facilmente detetadas devido à deformação que os pavimentos começam a exibir, conforme se verifica na figura 61.

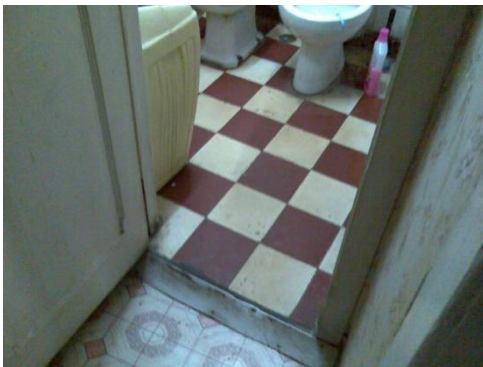
Figura 62 – Zona de instalação sanitária onde é visível a betonagem devido à diferença de cotas.

Outra situação que se verifica geralmente nos pavimentos de edifícios antigos, conforme ilustra a figura 62, é a betonagem de lajes sobre elementos de madeira, geralmente nas zonas húmidas, cozinhas e instalações sanitárias, sem recorrer à impermeabilização dos vigamentos de madeira.

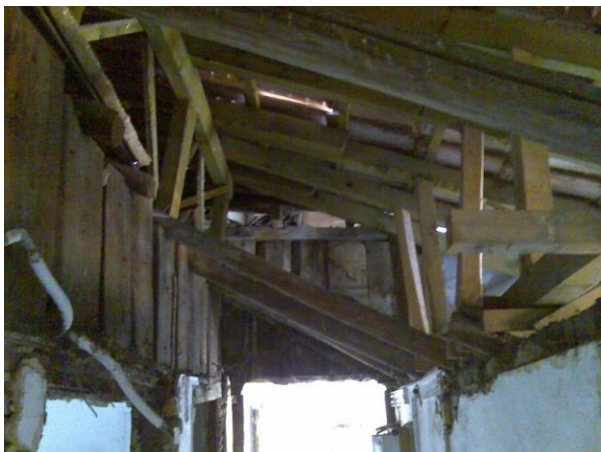
Figura 63 – É visível a estrutura antiga e estrutura mais recente da cobertura, com o aumento de um piso nas águas furtadas.

O aumento de pisos em estruturas existente, sem prévio redimensionamento e reforço para ter em conta as cargas adicionais, levou muitas vezes a verificar-se deformações nos pavimentos, procedendo-se posteriormente à colocação de vigas adicionais de modo a tentar minimizar estes fenómenos. A figura 63 e 64 exemplificam esta situação, verificando-se no mesmo edifício aumento de pisos com conseqüente necessidade de reforço nos vigamentos dos pisos subjacentes.

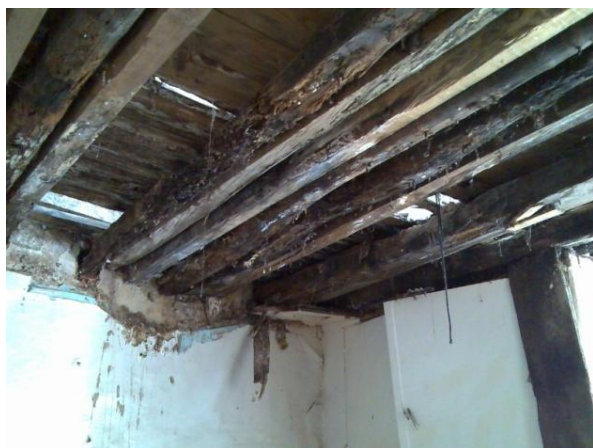
Figura 64 – Nesta figura é possível verificar, no mesmo edifício, a colocação de novo vigamento de modo a compensar a deformação devido ao aumento da carga.

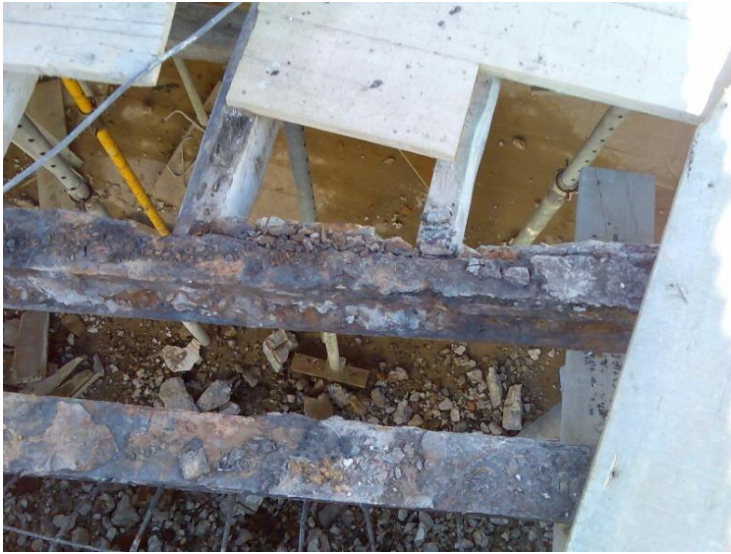
Figura 65 – Perfis metálico corroídos com redução da sua secção.

elementos contra a corrosão, exemplos visíveis nas figuras 65, 66 e 67. Este fenómeno, que consiste na oxidação de metais tais como o ferro, desenvolve-se pela presença de água e oxigénio, podendo ser acelerado se existirem cloretos, originando a expansão do elemento metálico e conseqüente destruição dos materiais que o circundam, como por exemplo os rebocos, e ainda a redução das secções de metal devido ao facto de os óxidos metálicos formados virem do próprio material, provocando uma diminuição da sua resistência [Appleton, J.; 2003].

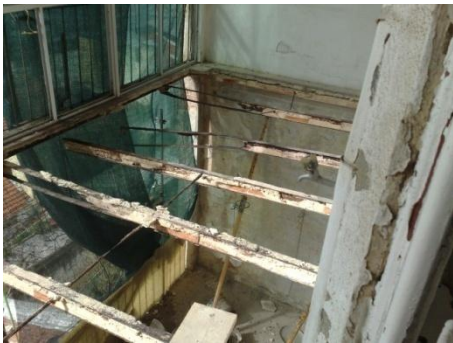
Figura 66 – Perfis metálicos corroídos com redução substancial de secção e rotura de ligações.

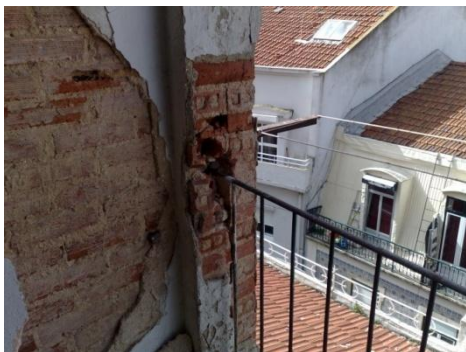
Figura 67 – Deterioração de parede devido à oxidação do elemento metálico.

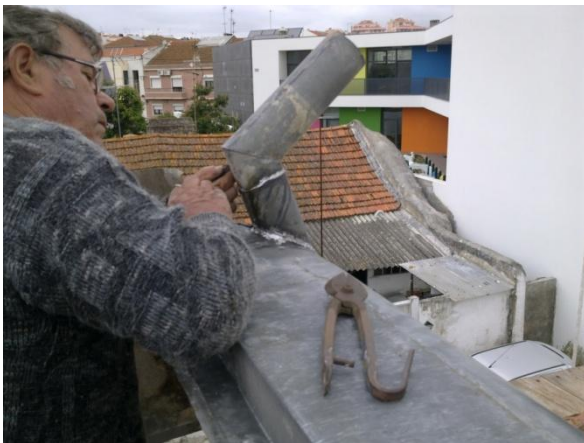
Figura 69 – Restauro de caleira e tubo de queda em zinco.

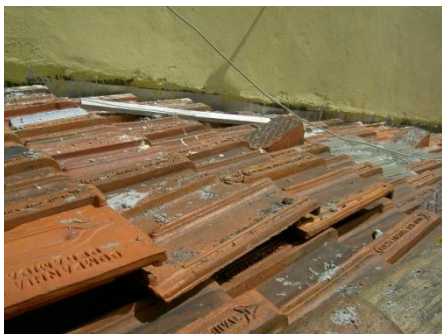
Figura 70 – Telhas desencaixadas com conseqüente infiltração de água devido a cedência da estrutura do telhado.

Nas coberturas em telhado em que a telha não tem encaixe, pode ocorrer a abertura de juntas entre estas, conforme ilustra a figura 70, originando a diminuição da sobreposição das telhas e potencializando locais de infiltração de água da chuva batida pelo vento [Appleton, J.; 2003].

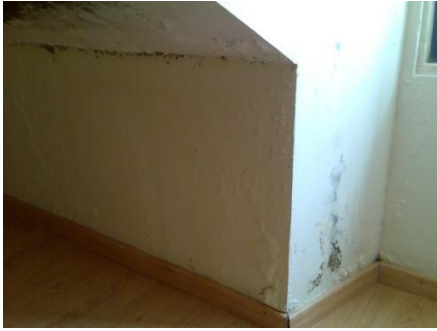
Figura 71 – Infiltração numa caleira obstruída de uma platibanda que originou uma infiltração para o interior do último piso do edifício em questão.

Outro aspeto relevante e a que normalmente não é dada a devida importância é a manutenção do sistema de escoamento das águas pluviais, nomeadamente algerozes, tubos de queda, principalmente os embutidos nas paredes, caleiras, entre outros, que devido a entupimentos por falta de manutenção provocam infiltrações que podem ser severas e colocar a estrutura em risco. A figura 71 exemplifica um edifício em que pelo interior era visível a presença de água na parede.

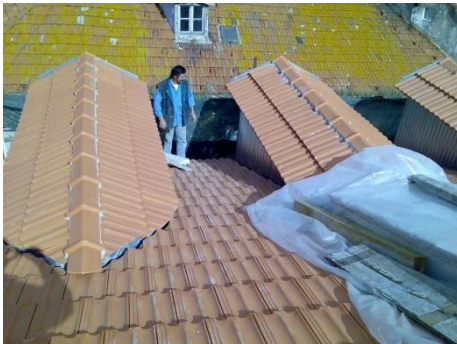
Figura 72 – Toda a cobertura deve ser alvo de inspeção detalhada de modo a averiguar futuras patologias.

Nas coberturas onde existem trapeiras, mansardas, chaminés ou claraboias convém realçar a importância dos remates em toda a periferia destes locais, pois são potenciais locais de infiltrações que podem trazer patologias graves às estruturas de madeira. A figura 72 ilustra uma cobertura que foi sujeita a inspeção.

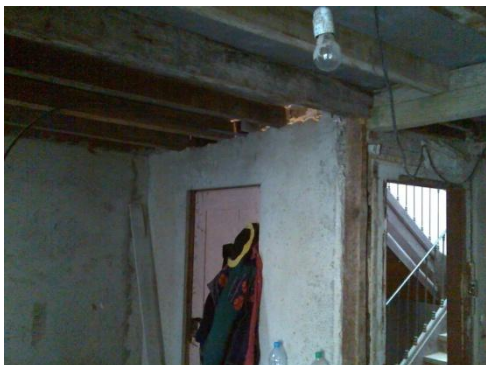
Figura 73 – Estrutura da caixa de escada a servir de apoio às vigas de pavimento.

Este elemento estrutural tem um papel importante no comportamento estrutural do edifício, pois tal como sucede nos edifícios contemporâneos em relação ao núcleo do elevador, a caixa de escadas representa este elemento em termos de rigidez na estrutura global do edifício. A figura 73 ilustra uma caixa de escadas de um edifício antigo.

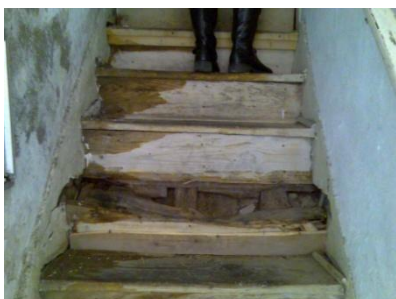
Figura 74 – Estrutura de escadas danificada, com colapso de um espelho e um cobertor.

Particular destaque para a estrutura de suporte quer dos cobertores quer dos espelhos, pois qualquer subdimensionamento conduz à deformação da estrutura ou mesmo ao colapso de alguns degraus, como se verifica na figura 74.

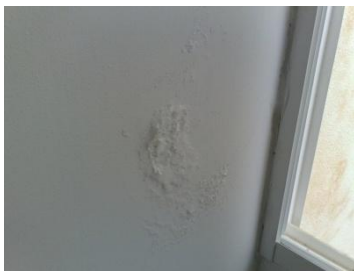
Figura 75 – Aplicação de pintura impermeável numa parede de alvenaria de pedra.

Em contrapartida, quando temos rebocos fracos, normalmente utilizando ligantes de argamassa de cal, pode surgir desagregação, devido à água que resulta da humidade no interior das paredes e evapora tentando emergir à superfície das paredes, conforme se observa na figura 75. A escolha do acabamento final é por isso também fator de análise cuidada, procurando soluções permeáveis ao vapor de água de modo a não impedir a sua saída [Appleton, J.; 2003].

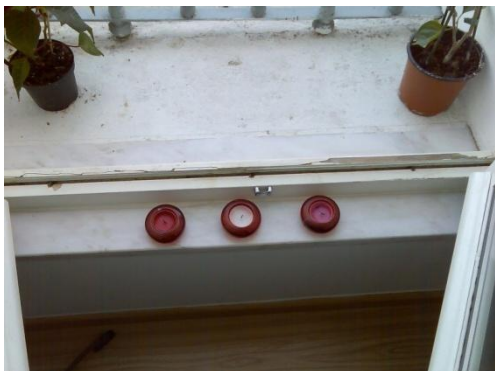
Figura 76 – Degradação dos caixilhos de madeira por falta de tratamento dos mesmos.

e a variações de temperatura constantes. A figura 76 demonstra a falta de proteção da madeira da janela.

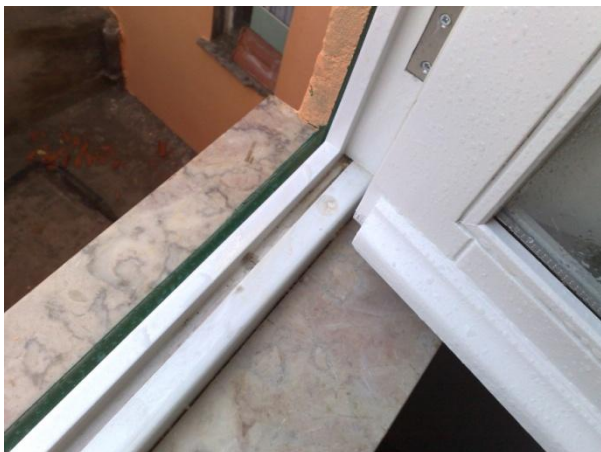
Figura 77 – Infiltração de água para o interior da habitação por insuficiente escoamento de água do caixilho.

Os vão exteriores são alvo de potenciais infiltrações, quer ao nível dos peitoris, quer ao nível do próprio caixilho com deficiente escoamento. Nas intervenções recentes existem casos em que se tapam os orifícios de escoamento dos caixilhos, conforme ilustra a figura 77, as juntas periféricas do caixilho e do próprio aro da janela.

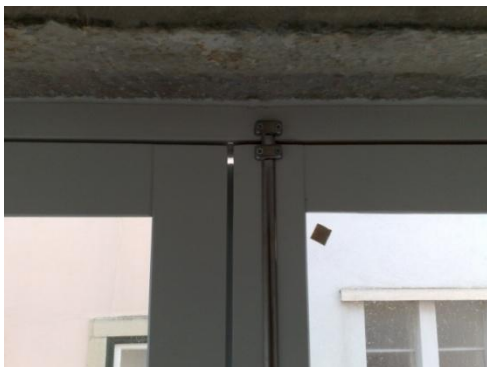
Figura 78 – Novo vão de janela de madeira aplicado com “folga” acima do aceitável.

Em intervenções recentes é comum encontrar elementos que não condizem quer com as soluções originais quer com os padrões de exigência funcionais que os dias de hoje exigem, como por exemplo o isolamento acústico e térmico e da própria estanquidade a vento e chuva, como se pode verificar nas figuras 78 e 79.

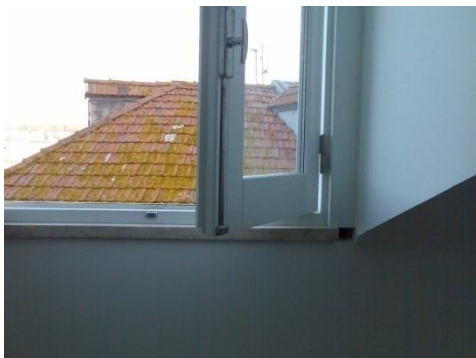
Figura 79 – Peitoril com comprimento insuficiente que deu origem a infiltrações de água.

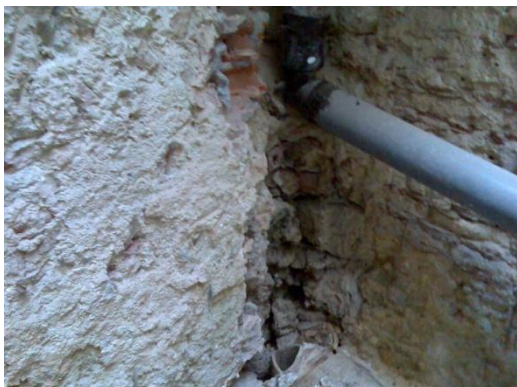
Figura 80 – Rede de saneamento de águas residuais para um saguão onde é visível o grés no chão partido, provocando infiltração no piso da cave do edifício.

Apesar de muitas das situações relativas a especialidades já terem sido descritas neste trabalho, importa realçar alguns aspetos de modo a que não sejam esquecidos, tais como o facto de que no sistema de drenagem de águas pluviais existirem casos de escoamentos para saguões, merecendo particular atenção estes pormenores de ligação ao mesmo assim como a garantia do seu correto funcionamento. O mau funcionamento destes sistemas pode levar a infiltrações graves, como o demonstrado na figura 80.

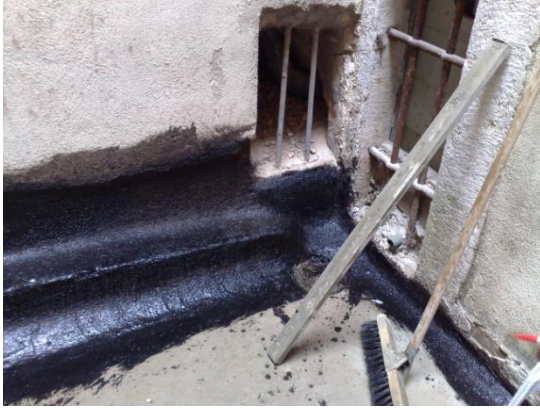
Figura 81 – Ralo de escoamento de águas pluviais enterrado no solo.

não exista roturas para o solo que possam provocar infiltrações em paredes enterradas, nomeadamente em caves, como o ilustrado na figura 81. Para este efeito podem-se efetuar inspeções vídeo em todo o troço de tubagem, detetando com este sistema, qualquer fissura nas tubagens e localizando exatamente o local e dimensão da mesma.

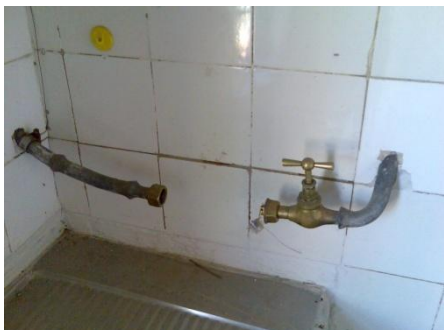
Figura 82 – Rede de abastecimento de água antiga.

No que diz respeito às redes de abastecimento de água convém realçar o facto de existirem ainda instalações de rede predial em chumbo, existindo como é sabido o perigo de contaminação da água potável, assim como da falta de estanquidade, em geral nas ligações ou em perfurações acidentais [Appleton, J.; 2003]. A figura 82 ilustra uma rede de abastecimento de água antiga com alterações em possíveis intervenções recentes.

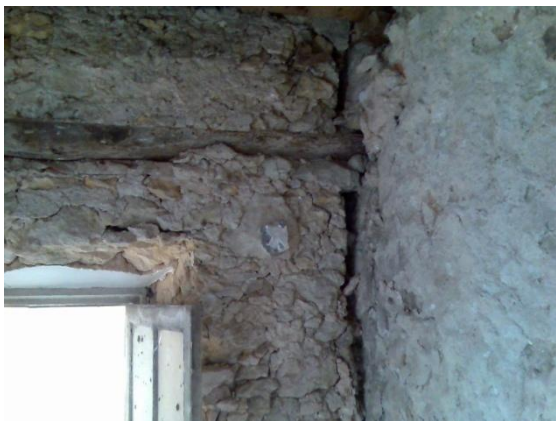
Figura 85 – Deslocamento entre paredes convergentes.

Deste modo, e particularmente em edifícios antigos, um destes mecanismos de colapso surge normalmente na ligação entre as fachadas e as paredes interiores de frontal, originando o destacamento das paredes exteriores da fachada para fora do plano da própria parede, conforme se pode observar nas figuras 85 e 86 [Lopes, M.; 2008].

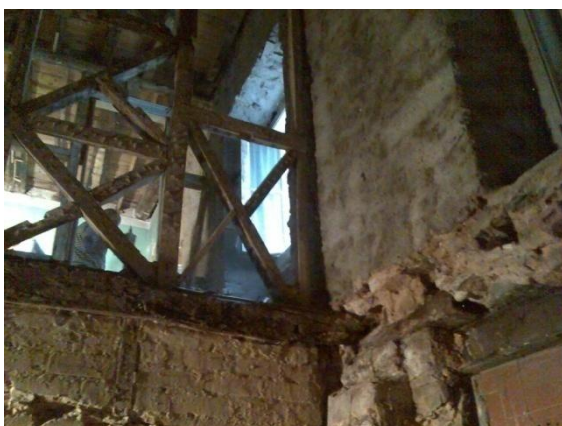
Figura 86 – Fachada deslocada para o plano exterior.

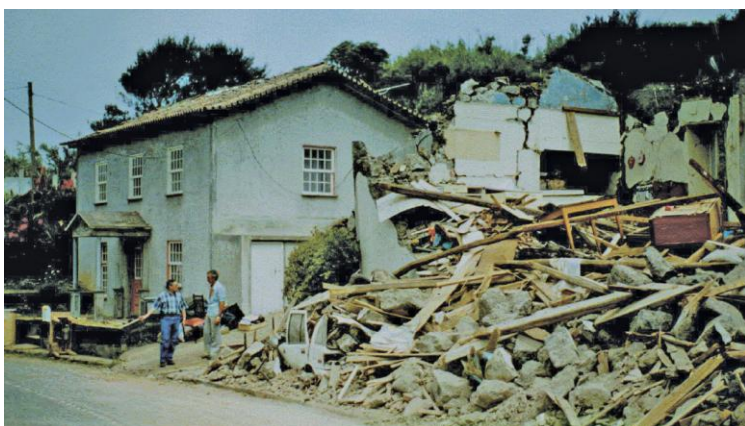
Figura 87 – Figura ilustrativa da diferença que pormenores de reforço estrutural podem fazer durante um sismo [Costa, A.; 2008].

As duas habitações da figura 87 estavam situadas uma ao lado da outra, sujeitas aos mesmos deslocamentos impostos pelo sismo, responderam de forma diferente ao sismo, devido ao facto de uma delas ter sido alvo de intervenções de reforço.
