Bruno Miguel Sobral Moita **Reforço e Reabilitação Sísmica de
Construções da Baixa Pombalina**

Dissertação apresentada para cumprimento dos requisitos necessários à obtenção do grau de Mestre em Construção Civil, realizada sob a orientação científica da Professora Doutora Cristina Oliveira da Escola Superior de Tecnologia do Barreiro do Instituto Politécnico de Setúbal e co-orientação do Professor Doutor Mário Lopes do Instituto Superior Técnico.

Dissertação de Mestrado em Construção Civil

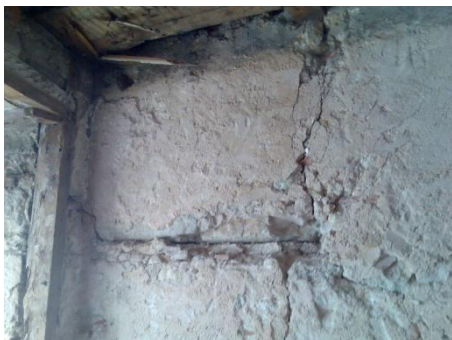
Figura 88 – Fenda numa parede, onde se deve efetuar a sondagem.

Caso existam patologias nas paredes, como ilustra a figura 88, deve-se aproveitar esses locais específicos para realizar as inspeções, evitando deste modo a degradação de outro local da parede que até pode estar em bom estado de conservação e avaliar diretamente a patologia e a sua origem [Appleton, J.; 2003].

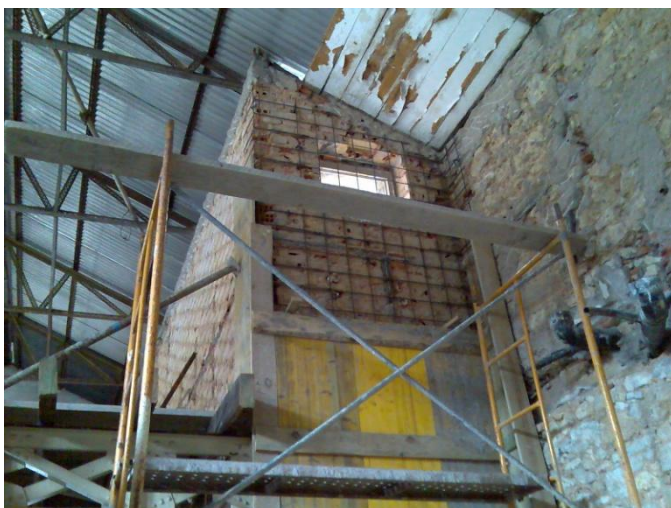
Figura 89 – Reforço de parede através da aplicação de uma armadura, com fixação através de conetores e posterior lâmina de betão.

Uma das formas de garantir melhores comportamentos globais das estruturas é o reforço das paredes de alvenaria, através do aumento da sua resistência. Este processo pode ser efetuado através da aplicação de uma malha de aço inox distendido soldada embebida numa lâmina de betão, conforme se verifica na figura 89, podendo ainda aplicar-se conetores entre a malha e a parede de alvenaria, melhorando a ligação entre ambas as partes.

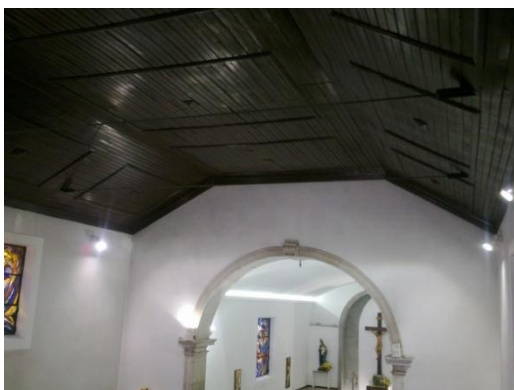
Figura 90 – Tirantes ao nível da cobertura reforçando a ligação entre paredes opostas.

Em edifícios de maior importância arquitetónica, tais como as igrejas, a introdução de tirantes passa pela aplicação destes ao nível da cobertura, conforme ilustra a figura 90.

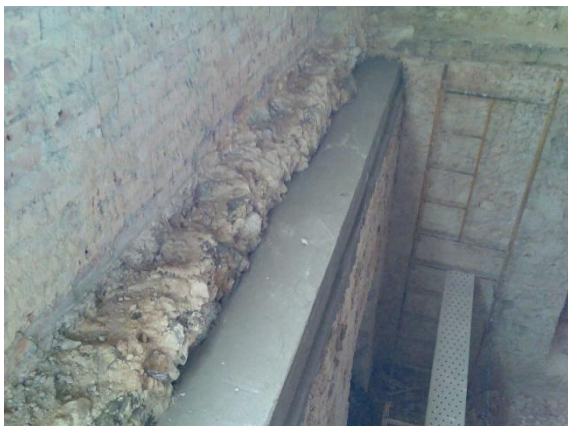
Figura 91 – Regularização de apoio para vigamento de madeira de acordo com o esquema da figura 92.

Conforme já foi referido, as ligações entre os vários elementos construtivos é essencial para o desempenho global da estrutura, nomeadamente a ligação entre paredes e pavimentos. Para esse efeito, é possível utilizar cantoneiras metálicas ligadas a ambos os elementos, quer às paredes quer aos pavimentos, através da aplicação de uma base de apoio na fachada de forma a fixar uma cantoneira que servirá de ligação aos vigamentos de madeira, conforme ilustra a figura 91 e o esquema da figura 92.

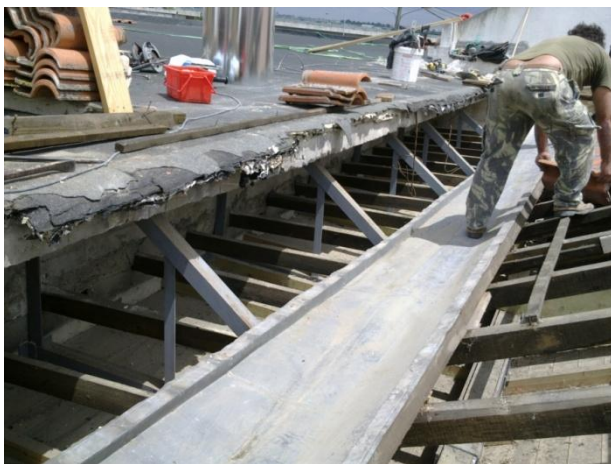
Figura 93 – Ligação entre parede e cobertura através de elementos metálicos.

É por isso importante garantir boas ligações entre as paredes ao nível do topo, quer com os pisos quer com as coberturas, analisando sempre cada caso no sentido de avaliar a especificidade de cada estrutura global e as consequências que implicam. As figuras 93 e 94 exemplificam ligações entre paredes e cobertura.

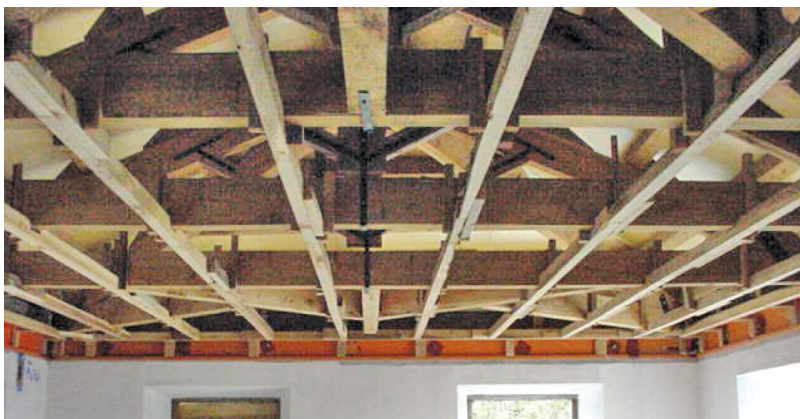
Figura 95 – Ligação de paredes periféricas através de cantoneiras [Costa, A.; 2008].

Para melhor ligação entre as paredes periféricas do edifício, pode-se introduzir uma cantoneira em toda a envolvente, servindo também para apoio e ligação aos vigamentos que constituem o pavimento, conforme ilustram as figuras 95 e 96.

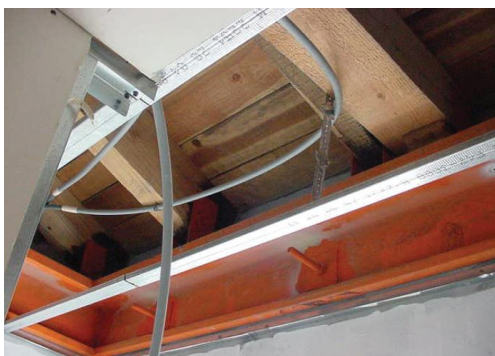
Figura 96 – Pormenor de ligação da cantoneira à parede envolvente [Costa, A.; 2008].

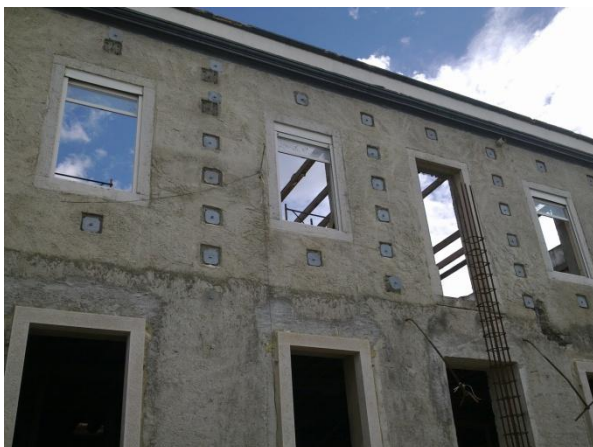
Figura 98 – Reforço de ligação entre paredes através da aplicação de varões metálicos.

No caso de a parede ser constituída por dois panos de alvenaria, devem ser aplicados varões metálicos que sirvam de ligação a ambos os panos, introduzidos perpendicularmente ao plano das paredes e ligados às redes metálicas aplicadas, da forma que a figura 98 demonstra.

Os varões aplicados podem ser de 8 a 10 mm de diâmetro, podendo ser aplicados com distâncias entre eles, horizontal e vertical, de 0,70 m. Os varões devem ser protegidos contra a corrosão, metalizados através da aplicação de um primário. O reboco a aplicar sobre esta solução deve ter uma espessura mínima de 5 cm de modo a proteger o reforço metálico aplicado contra a corrosão. A sua aplicação deve ser efetuada em camadas de modo a prevenir a fissuração e garantindo uma boa compacidade e resistência do reboco [Carvalho, E. *et al*; 2008].

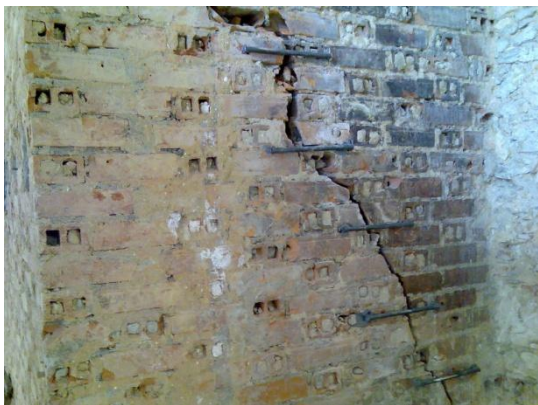
Figura 105 – Aplicação de “gatos” numa fenda.

No caso de reparação de uma parede de alvenaria com fendas, para além do já referido anteriormente em relação à aplicação das malhas de aço inox, convém aplicar elementos metálicos de ligação, ou seja, grampos em aço entre ambas as partes da fenda, usualmente designados por “gatos”, conforme os que foram utilizados na parede representada na figura 105, de modo a garantir que a fenda não abra mais.

As fendas devem ser posteriormente alvo de injeção de material de preenchimento compatível com o material existente da parede, de modo a garantir aderência entre as faces que estão separadas e aliviar um pouco as tensões nos “gatos”. O processo deve ser concluído com a aplicação de malha metálica com proteção anti-corrosiva, conforme referido anteriormente, e reboco com espessura suficiente de maneira a cobrir a malha e a proteger.

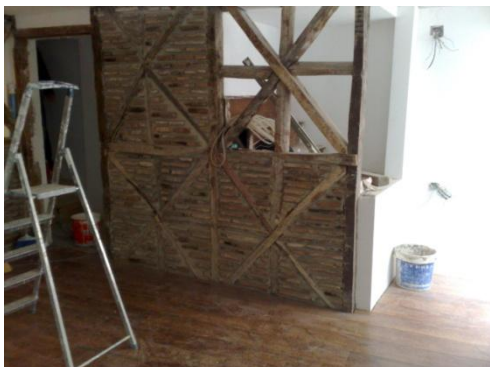
Figura 106 – Reconstrução de parede de frontal pombalino.

metálicos de ligação entre os vigamentos de pavimento e as paredes de frontal pombalino (figura 106), entre outras.

No que diz respeito à própria parede, as ligações entre os elementos de madeira que a constituem são geralmente pregadas devendo existir encaixes e entalhes. Podem ainda ser utilizados elementos metálicos para reforço da estrutura da parede de gaiola pombalina [Appleton, J.; 2003].

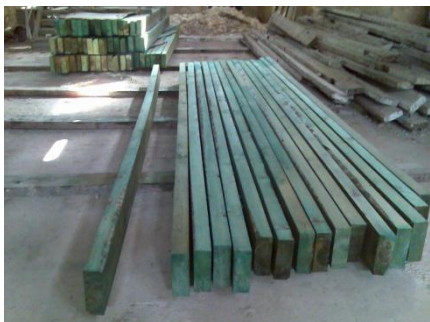
A figura 107 ilustra vigamentos de madeira em fase de tratamento antes da sua aplicação.

Figura 107 – Elementos de madeira em fase de tratamento anti-fungos e anti-caruncho.

Sempre que houver lugar a substituição de elementos de madeira, deve-se utilizar elementos de madeira antiga, de preferência de edifícios antigos demolidos, com as dimensões idênticas às existentes, de casquinha ou castanho. Outra solução pode ser o pinho marítimo, com existência abundante em Portugal, devidamente tratado com produtos preservadores anti-fungos e anti-caruncho e teor de água na ordem dos 12% [Appleton, J.; 2003].

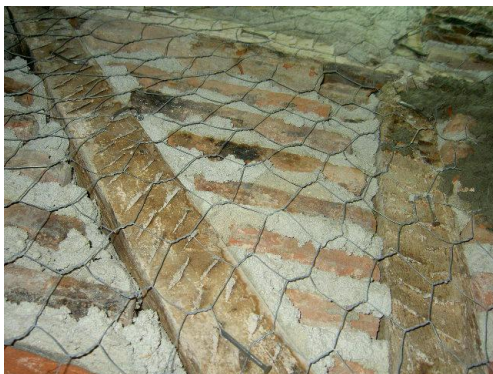
Não é de todo aconselhado, mas existem casos de paredes acabadas após a aplicação do preenchimento de alvenaria nas paredes de frontal pombalino. Este facto tem que ver com a falta de proteção das madeiras e da própria alvenaria e a sua exposição mecânica e a agentes agressivos. Um reboco devidamente aplicado com argamassas com controlo de retração, isto é, sem cimento como ligante ou com teor muito baixo deste ligante, e com rede de aço distendido pode precaver patologias, como o que a figura 108 ilustra.

Figura 108 – Aplicação de rede de capoeira, não é a mais indicada devido à deformação que apresenta.

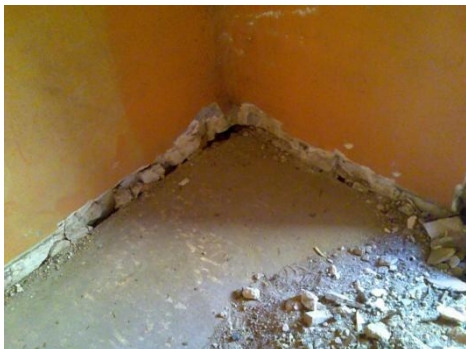
nos capítulos 3 e 4, sendo esta uma das zonas onde decorrem uma grande parte das degradações mais severas das secções das vigas de madeira, normalmente associadas a infiltrações junto às paredes exteriores, como se pode observar na figura 109.

Figura 109 – Zona de entrega do pavimento degradada devido à cedência do frechal.

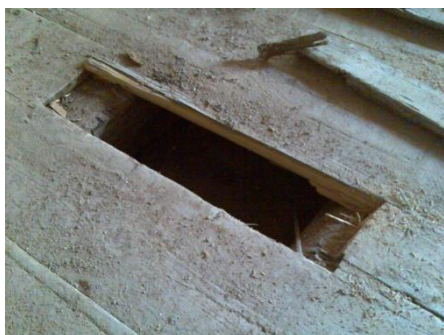
Posteriormente deve-se efetuar uma análise ao estado dos vigamentos, removendo tábuas do soalho de modo a ter acesso às vigas e ao seu estado de degradação, conforme ilustra a figura 110, verificando o estado da secção através da utilização de um objeto afiado, normalmente uma faca, que possibilite a tentativa de perfuração da secção do vigamento e assim constatar o estado do mesmo. Uma viga deteriorada facilmente será perfurada pelo objeto afiado, podendo estar parte da secção da viga deteriorada e outra parte sã, conforme ilustra a figura 111.

Figura 110 – Remoção do soalho de modo a inspecionar o estado do vigamento.

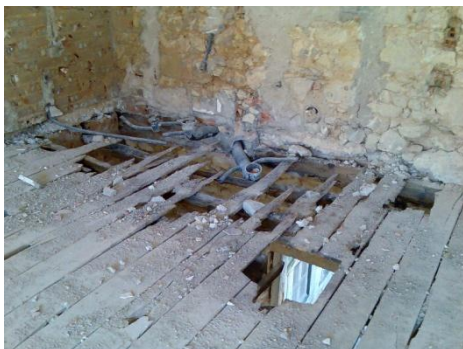
Figura 111 – Pavimento degradado na zona de entrega das vigas de madeira e em boas condições nas restantes secções.

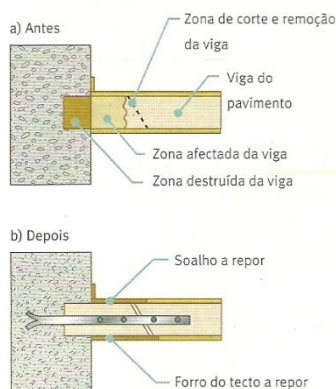
Caso se adote por uma substituição parcial, o processo consiste na substituição das zonas degradadas por nova secção de madeira idêntica à existente, seca, reforçando posteriormente com elementos metálicos chumbados na parede, caso seja na zona de entrega da madeira, de preferência com elementos metálicos com a altura da viga de madeira e aparafusados ao troço existente e ao novo, conforme exemplifica a figura 114 para zonas de entrega nas paredes. Para o dimensionamento destes elementos metálicos devem ser tidos em conta os esforços de corte, flexão, compressão e tração [Appleton, J.; 2003].

Figura 114 – Substituição de secção de madeira degradada com reforço através de elemento metálico na zona de entrega da viga na parede [Appleton, J.; 2003].

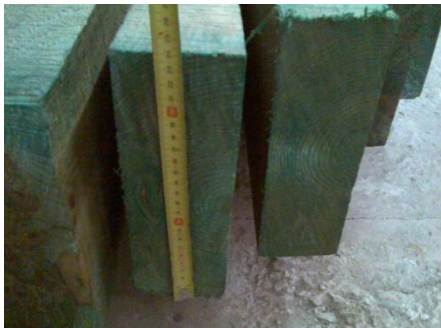
Antes da aplicação das novas vigas deve-se registar e conferir as dimensões das vigas, conforme ilustra a figura 115.

Figura 115 – Todas as vigas aplicadas devem ser conferidas e registadas.

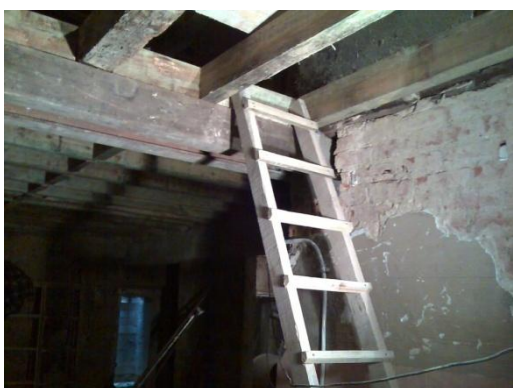
Nos casos em que seja possível e necessário um melhor comportamento estrutural do pavimento, isto é, possível no sentido de existir pé direito disponível, e necessário no sentido de vencer vãos maiores, uma solução a aplicar são pavimentos de vãos múltiplos com vigas de madeira ou ferro, como se pode ver na figura 116.

Figura 116 – Pavimento de vão múltiplos com apoio no vigamento principal.

Esta solução consiste na sobreposição de alinhamento de vigas, transversais às vigas principais. A solução dos perfis metálicos surge mais tarde, no século

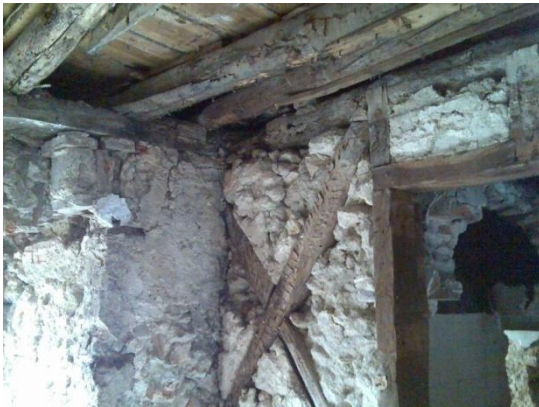
Nos casos em que o apoio do pavimento se efetue através de frechal, ou seja, apoio das vigas do pavimento numa viga de madeira embutida na parede, conforme se pode observar na figura 117, deve-se averiguar o estado em que se encontra o frechal, e depois, em caso de substituição do frechal, proceder à ligação conveniente deste à parede, através da colocação de elementos metálicos pregados ou aparafusados à madeira e ancorados à parede, conforme ilustra a figura 118.

Figura 117 – Vigas apoiadas em frechal.

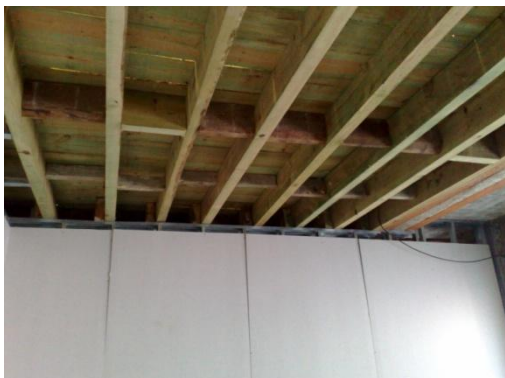
Para além da aplicação de tirantes deverá ser efetuado um contraventamento conveniente do pavimento, através da colocação de tarugos na direção perpendicular à direção dos vigamentos de madeira, impedindo deste modo a deformação do pavimento quer em termos de torção, encurvadura lateral ou deformação transversal, complementado com a aplicação de tirantes dispostos na mesma direção dos tarugos, sendo necessário garantir uma boa ligação

desta solução às paredes exteriores, conforme ilustra a figura 122 [Appleton, J.; 2003].

Figura 122 – Tarugamento de pavimento de madeira.

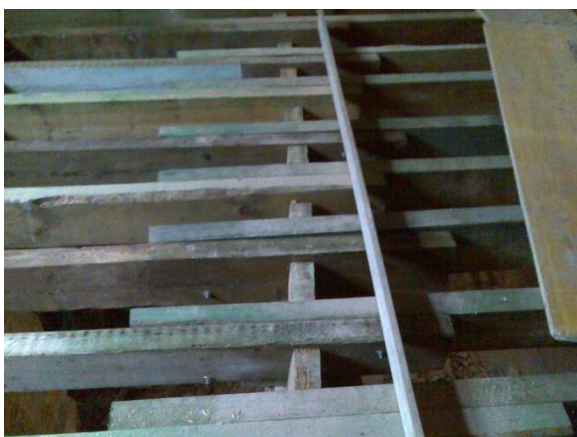
Nos casos em que os vãos a vencer são muito grandes e não se consiga vencer o mesmo com uma viga contínua apenas, deve-se dar especial atenção à ligação entre as vigas necessárias para vencer esses vãos, dimensionando as sobreposições consoante as cargas e as secções, de modo a que os esforços sejam transmitidos convenientemente nestas ligações, como se pode observar na figura 123. O recurso a elementos metálicos é aconselhado, através de chapas metálicas e parafusos ligados lateralmente.

Figura 123 – Ligação entre vigamentos de madeira com sobreposição lateral, efetuada através de parafusos e tarugamento.

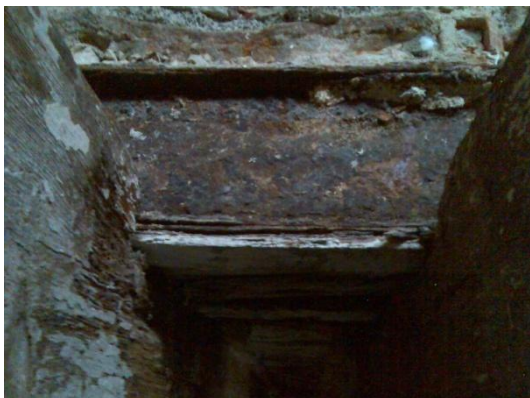
Quanto aos pavimentos mistos de alvenaria e ferro, a principal patologia a reparar é a corrosão dos perfis metálicos, conforme ilustra a figura 124, sendo necessário analisar criteriosamente o estado destes.

Figura 124 – Perfil metálico completamente deteriorado. É notório a redução de secção, com banzos a desaparecer. Neste caso é necessário a substituição integral do perfil.

A proteção a aplicar nos novos perfis metálicos é essencial, de modo a prevenir o surgimento da oxidação. Nos casos de uma recuperação de elementos metálicos com pouca corrosão, o mesmo tratamento é necessário: remoção da superfície oxidada e aplicação de primário de proteção. Caso seja necessária um reforço de secção podem-se utilizar chapas metálicas de aço, aparafusadas e dimensionadas para manter a resistência da solução inicial, sendo aparafusada à alma e com um comprimento de sobreposição de pelo menos 0,20 m [Appleton, J.; 2003].

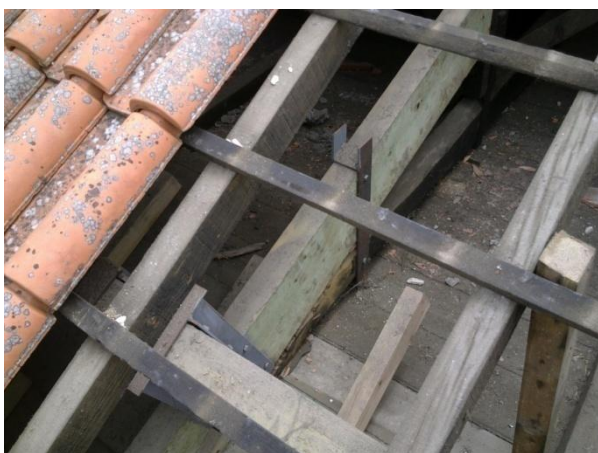
Os aspetos relacionados com as ligações, tal como nos pavimentos, são de extrema importância, sendo necessário averiguar as zonas de entrega e o estado em que se encontram. A condição em que se encontram as asnas é também muito importante, de modo a garantir o seu correto funcionamento. A figura 125 demonstra um reforço efetuado através do recurso a elementos metálicos.

Figura 125 – Reforço de ligação entre a linha e a perna através de elementos metálicos.

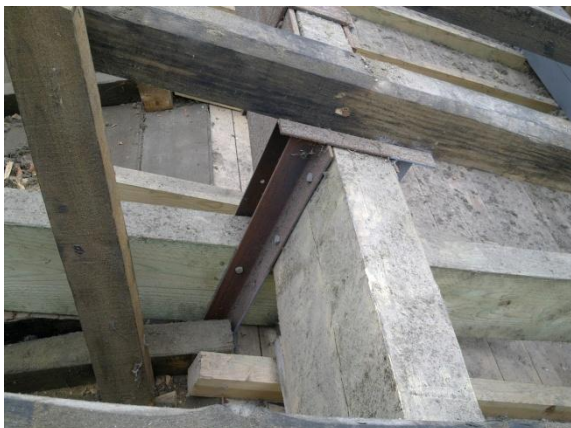
Os elementos metálicos assumem neste capítulo um aspeto muito importante, assim como nos pavimentos. O recurso a estes elementos para reforço das ligações deve ser utilizado de modo a garantir a durabilidade destas ligações, conforme se observa na figura 126, não esquecendo a proteção destes elementos contra a corrosão.

Figura 126 – Reforços metálicos nas ligações entre os elementos das asnas.

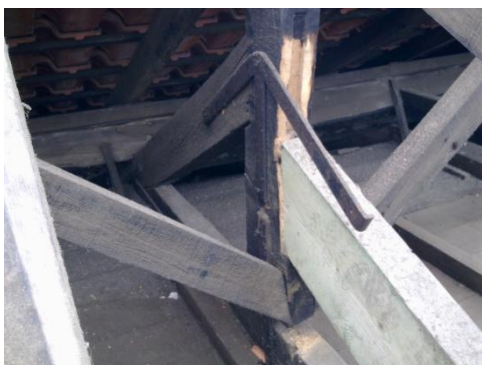
As asnas e o seu correto funcionamento são essenciais para o desempenho da estrutura da cobertura, contribuindo também para o desempenho geral de toda a estrutura. A figura 127 exemplifica uma má intervenção na asna, com falta de simetria na estrutura da mesma ao nível das linhas.

Figura 127 – Falta de simetria na estrutura das asnas, nomeadamente nas pernas e deficiente ligação metálica do “pé de galinha”.

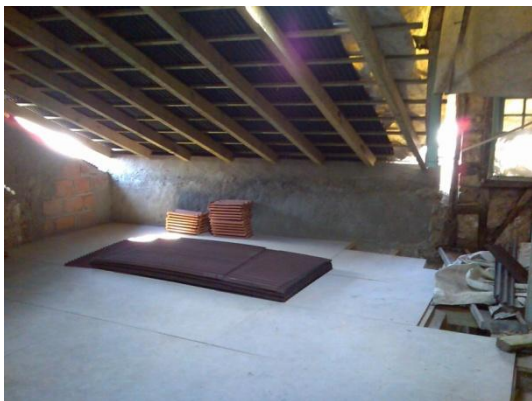
No que diz respeito ao revestimento exterior, é necessário garantir, em primeiro lugar a estanquidade da cobertura, colocando subtelha para que caso exista uma infiltração pontual nas telhas, exista outro elemento que continua a garantir a estanquidade e encaminhe as águas para o devido escoamento, conforme ilustra a figura 128.

Figura 128 – Aplicação de subtelha de modo a proteger eventuais infiltrações.

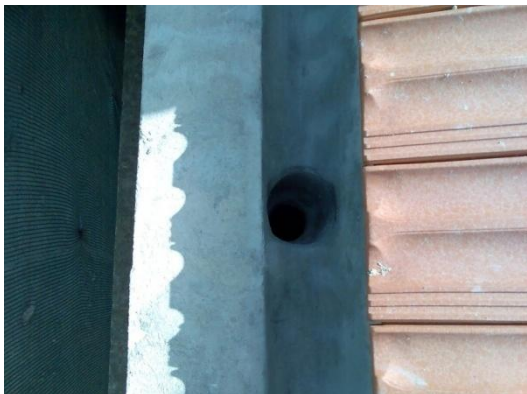
Importa ainda referir os casos de edifícios cujo escoamento das águas pluviais na cobertura são efetuados através de algerozes com os respetivos tubos de queda embutidos nas paredes. Sempre que possível deve-se proceder à

anulação desta solução de modo a precaver possíveis infiltrações nestes tubos, que originam infiltrações dentro das habitações. O tubo deve ser exterior, passando dos algerozes para o exterior através da platibanda, conforme indica a figura 130.

Figura 130 – Tubo de queda de algeroz para o exterior do edifício.

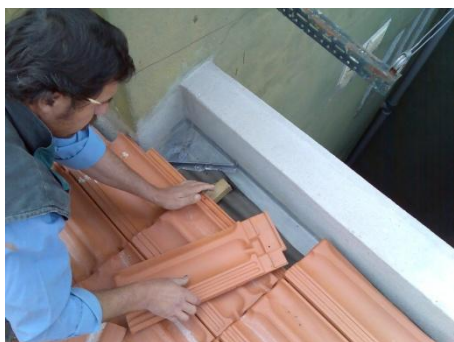
Figura 131 – Todos os pormenores referentes ao acabamento da cobertura são de extrema importância, evitando deste modo possíveis infiltrações.

Destaque também para todos os pontos singulares na cobertura passíveis de infiltrações, tais como remates da telha na cobertura na zona do corta-fogo, chaminés, platibandas, ou seja, todos os pontos que mesmo nos edifícios contemporâneos requerem especial atenção na garantia da sua estanquidade, sendo necessário efetuar inspeções rigorosas conforme se observa na figura 131.
