A Utilização da Argamassa na Reparação de Pilares de Concreto Armado

Palavras Chaves: concreto armado; reparação; desempenho estrutural

Este trabalho visa analisar o comportamento de pilares de concreto armado reparados com argamassa, considerando a importância das propriedades dos materiais envolvidos neste tipo de intervenção.

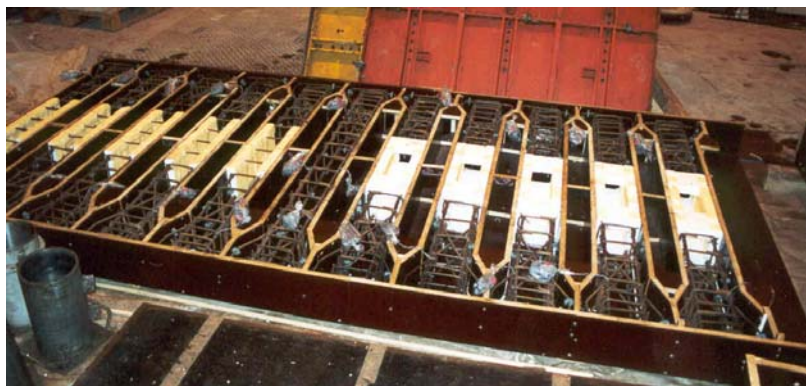
Figura 4 - Forma conjunta de todos os pilares.

Tendo em conta as dimensões do modelo reduzido, a execução da zona de reparação foi simulada através da colocação de negativos de EPS (poliestireno expandido). Esta solução permitiu obter modelos para reparação sem a necessidade de intervenção posterior (trabalhos de remoção de concreto) e, conseqüentemente, sem introdução de danos no elemento. Optou-se pela execução de uma fôrma única para limitar dificuldades de concretagem. Conseguiu-se, assim, obter maior rigidez do conjunto e, conseqüentemente, contribuir para uma melhor qualidade dos elementos produzidos. A fôrma foi disposta horizontalmente para facilitar a concretagem e preenchimento de todo o pilar, assegurando-se que o concreto preenchesse toda a peça, sem deixar vazios.

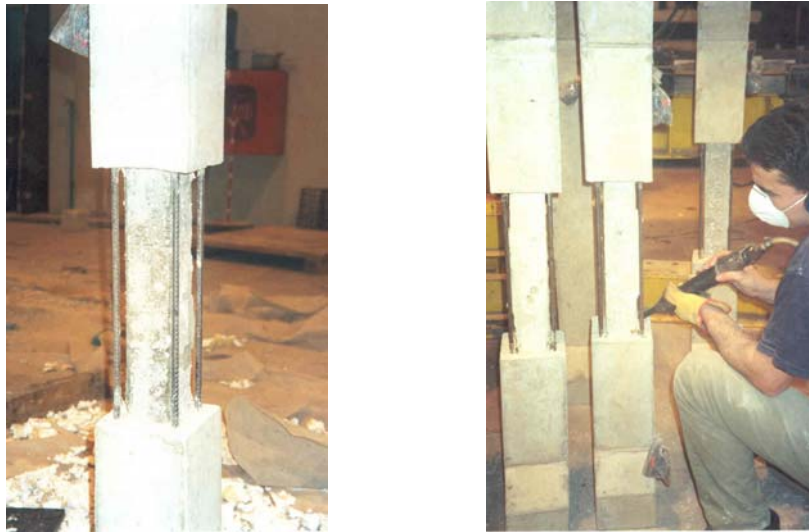
Figura 5 – Aspecto da superfície do pilar após a retirada do poliestireno expandido⁽¹⁾ e preparação da superfície, a ser reparada, com martelo de agulhas.

Vinte e oito dias após a concretagem, o poliestireno expandido foi removido e a superfície do concreto nessa região foi preparada com martelo de agulhas, conforme ilustra a Figura 5, de modo a obter-se uma rugosidade que, não devendo ser excessiva, aumentasse a superfície de contacto e melhorasse a aderência da argamassa de reparação ao concreto. Antes da colocação da argamassa de reparação, a superfície assim preparada e limpa de todo o pó foi saturada de água, até atingir uma cor mate, sendo removido o seu excesso com uma esponja. A argamassa de reparação foi preparada conforme as recomendações do fabricante e aplicada de modo a imprimir boa compactação, para garantir uma boa aderência e

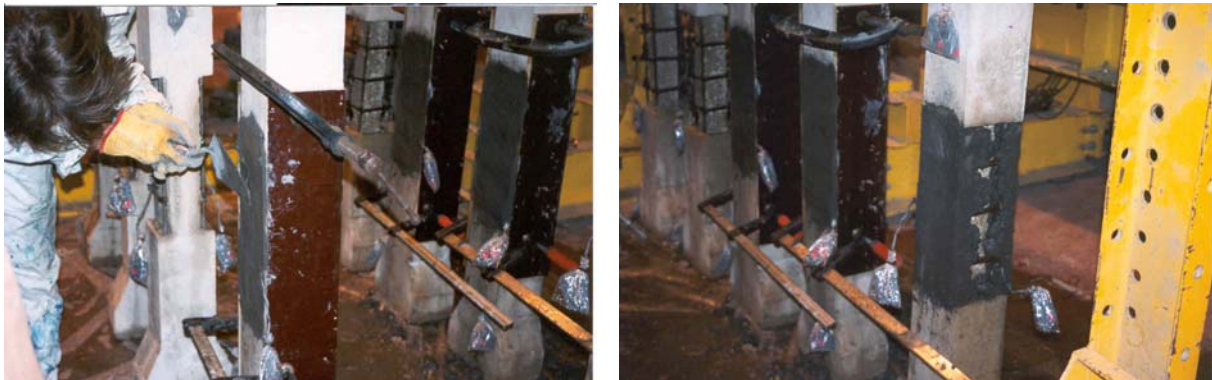
Figura 6 – Reparação dos pilares.

continuidade entre os materiais, conforme observa-se na Figura 6.

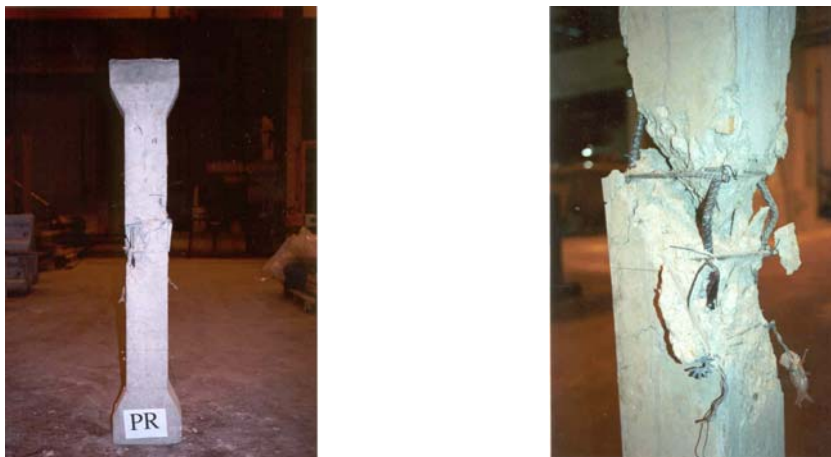
Figura 10 – Ruptura do pilar de referência (PR)

Nas figuras 10, 11 e 12 apresentam-se o aspecto da ruptura do pilar de referência e dos pilares reparados.

Conforme é possível observar nas fotos das Figuras 10 e 11, os pilares reparados com argamassa Tipo 1 apresentaram o mesmo tipo de ruptura, tendo a carga última ultrapassado a do pilar de referência. Os pilares reparados com argamassa Tipo 2 apresentaram o mesmo tipo de ruptura, conforme vê-se nas fotos da Figura 12 e carga última próxima à do pilar de referência, porém, inferiores aos pilares reparados com a argamassa Tipo 1, como pode-se verificar na Tabela 4.

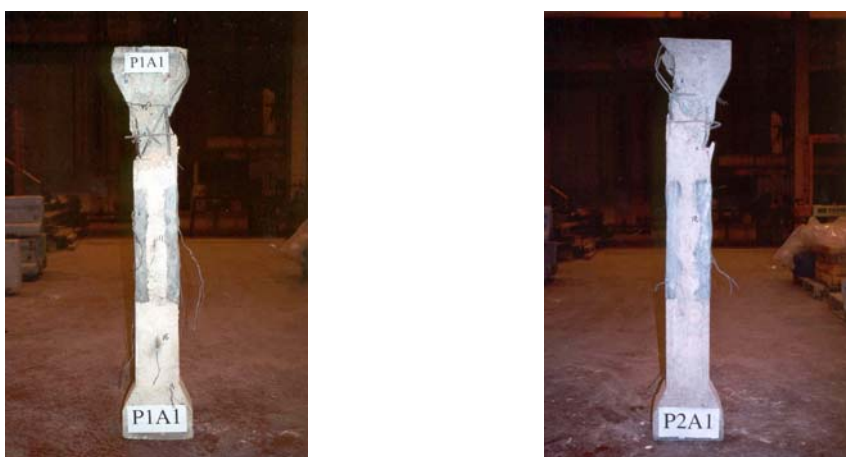
Figura 11 – Ruptura dos pilares P1A1 e P2A1. Argamassa Tipo 1.

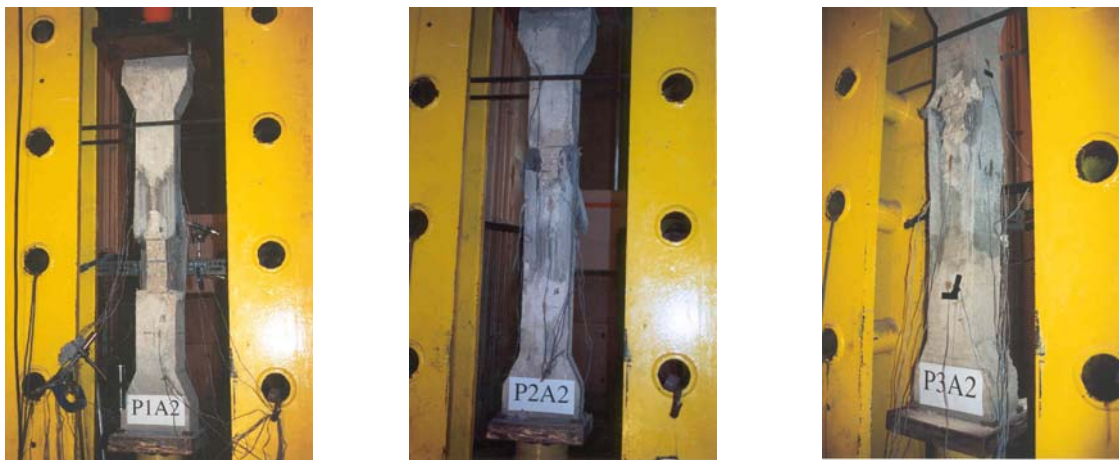
Figura 12 – Ruptura dos pilares P1A2, P2A2 e P3A2. Argamassa Tipo 2.

Todos os modelos reparados com argamassa Tipo 2 apresentaram perda de aderência, deslocamento da argamassa na interface e escorregamento de um estribo na seção de ruptura.

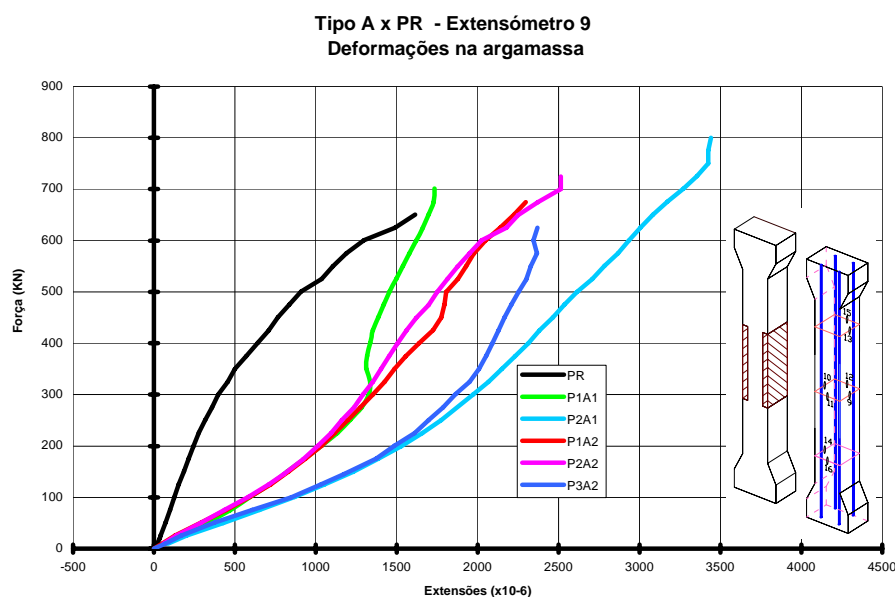
Figura13 – Deformações nos pilares Tipo A e no pilar de referência, no extensômetro 9.

No gráfico da Figura 13 observa-se que a concavidade das curvas de deformação indica uma excessiva deformação inicial das argamassas, seguida de uma diminuição, a qual deverá ter correspondido a um aumento das tensões no concreto.

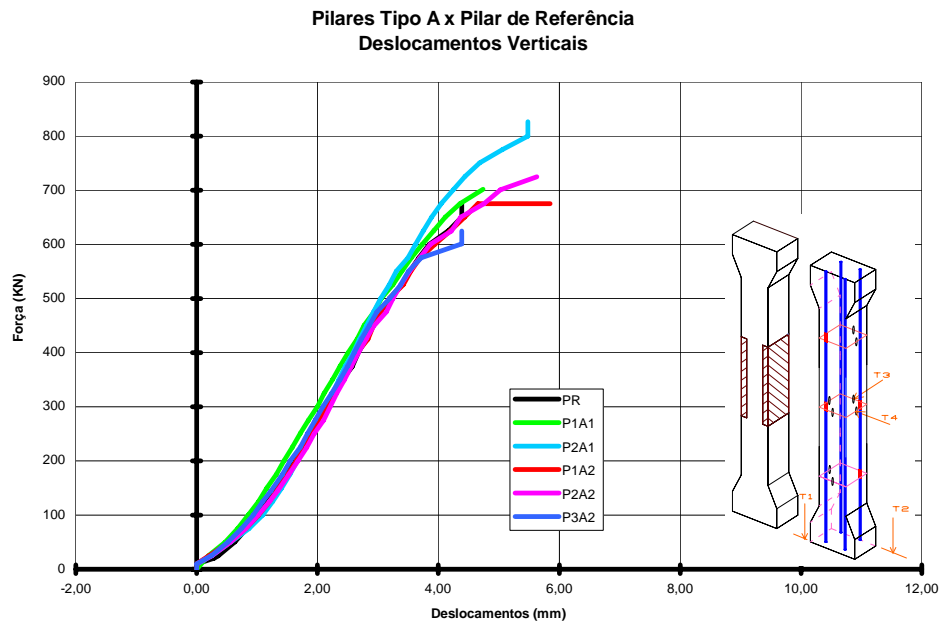
Figura 14 – Deslocamentos verticais médios dos pilares Tipo A e do pilar de referência.

Como é possível observar no gráfico da Figura 14, todos os ensaios apresentaram curvas idênticas de deslocamento vertical, podendo considerar-se correto o funcionamento do sistema de carregamento aplicado.

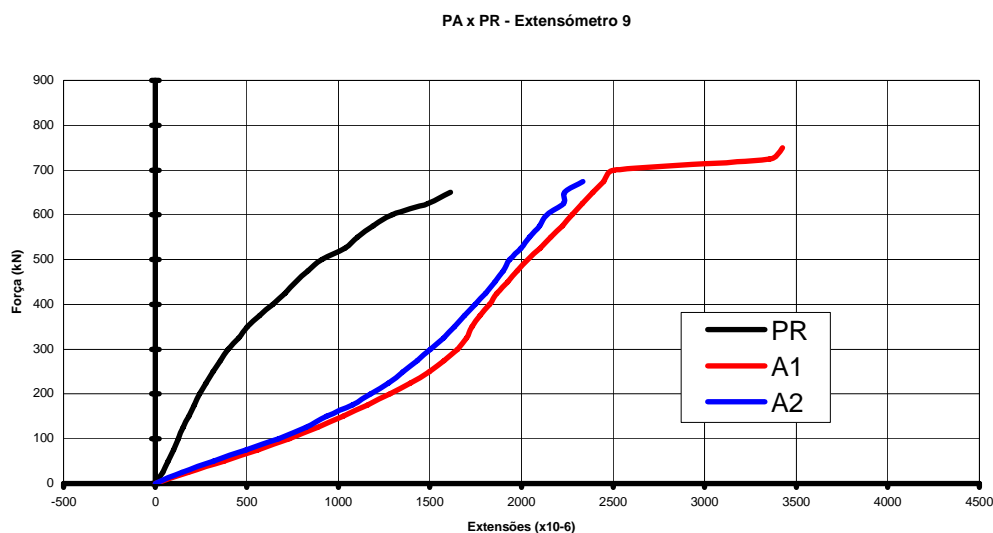
Figura15 – Comparação das deformações na região central dos pilares (Extensômetro 9).

O gráfico da Figura 15 apresenta as deformações da seção reparada em uma das faces das argamassas e na face de concreto correspondente, no pilar de referência. Neste gráfico observa-se que ambas as argamassas deformaram-se bem mais que o concreto, provavelmente devido aos menores valores do módulo de elasticidade dessas argamassas.
