REPARAÇÃO DE ESTRUTURAS DE BETÃO APÓS INCÊNDIO

SUMÁRIO

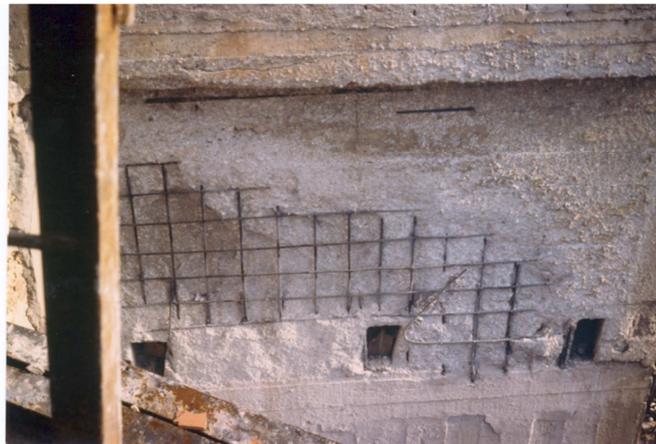
Figura 1. Parede com destacamento do betão após incêndio.

Outro tipo de danos que ocorre em geral neste tipo de estruturas diz respeito à fissuração; diferentes tipos de fissuras podem ser observados. Os movimentos de dilatação dos elementos estruturais devido às altas temperaturas causam fissuras ou fendas mais ou menos profundas em elementos que, encontrando-se em zonas mais frias, vão exercer limitação à sua expansão. Estas fissuras podem surgir por vezes em zonas do edifício afastadas do incêndio. A fissuração pode também surgir localmente ao longo das armaduras, como resultado da diferente expansão do betão e do aço sob acção da temperatura. Outro tipo de fissuração é a que resulta da diferença entre os coeficientes de dilatação térmica da pasta de cimento e dos agregados podendo ser interna ou superficial. A água utilizada pelos bombeiros no combate ao incêndio pode também causar fissuras de retracção graves na superfície do betão provocando fenómenos de “spalling” (destacamento do betão) (Fig. 1). Ao soltarem-se os recobrimentos devido ao “spalling” as armaduras ficam expostas a elevadas temperaturas podendo encurvar.

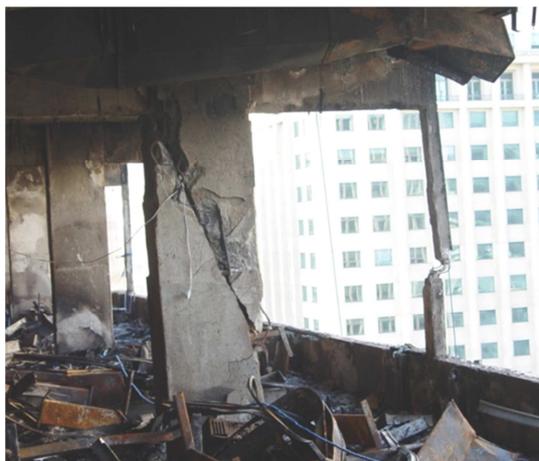
A rotura por corte na ligação viga - pilar é muitas vezes observada após incêndio. Este tipo de danos podem ser motivados pela introdução de esforços de flexão que as vigas adjacentes de betão armado lhes transmitem durante o seu processo de dilatação (Fig. 2).

Figura 2. Rotura por corte dos pilares após incêndio (foto cedida por Valdir Silva, USP-Brasil).

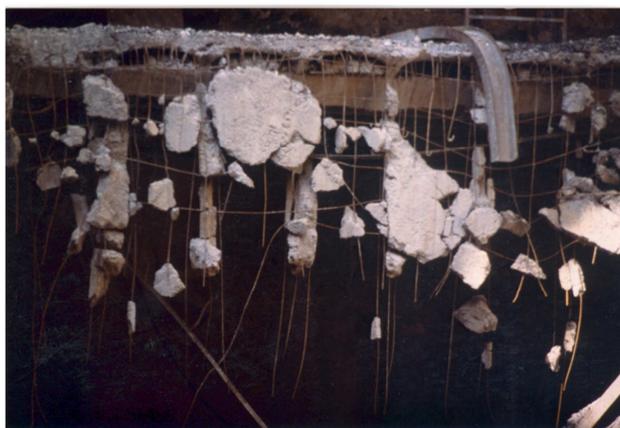
Nas lajes de betão armado os danos motivados pelo incêndio, são em geral maiores que em vigas e pilares, devido à sua pequena espessura e ao pequeno recobrimento que as armaduras em geral possuem. Quando o betão de recobrimento desaparece, as armaduras ficam expostas ao incêndio, sofrendo deformações plásticas permanentes que se traduzem em grandes deformações das lajes (Fig. 3).

Figura 3. Laje de betão armado danificada após incêndio.

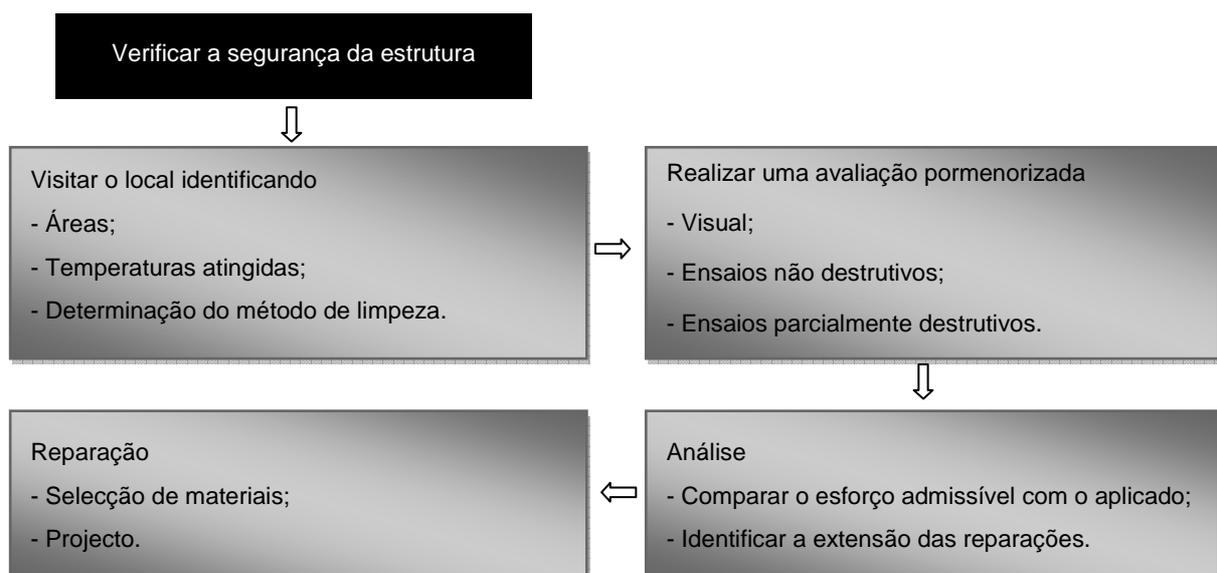
A Figura 4 resume todas as acções que o processo de reparação envolver.

Figura 4. Fases do processo de reparação [4].

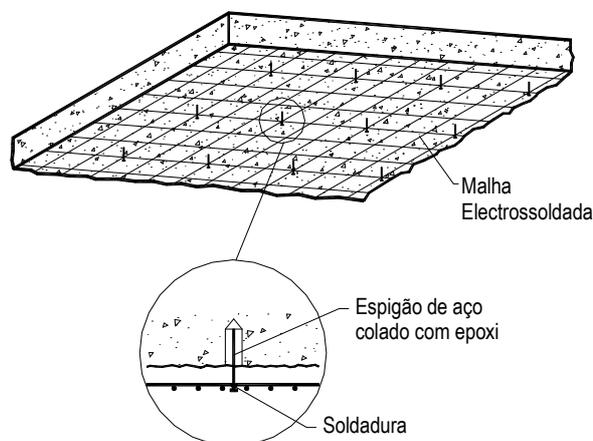
Por vezes, em reparações extensas, pode surgir a necessidade de adicionar armaduras de reforço. Esta armadura de reforço consiste na adição de uma malha electrosoldada fixa à existente através de amarração ou soldadura. Se os elementos de betão apresentarem fissuração extensa, deve proceder-se à sua colmatação utilizando a injecção de resina epoxi de modo a conferir monolitismo ao conjunto [7].

Figura 5. Reparação de lajes [8].

A remoção do betão, a limpeza e a rugosidade podem também ser realizadas num só passo através de jacto de água de elevada pressão ou hidrodemolição que utiliza a energia cinética da água a grande pressão [5]. As superfícies tratadas mediante jacto de água asseguram uma melhor fiabilidade na ligação entre o velho e o novo betão do que as tratadas recorrendo a martelo pneumático ou jacto de areia [6].

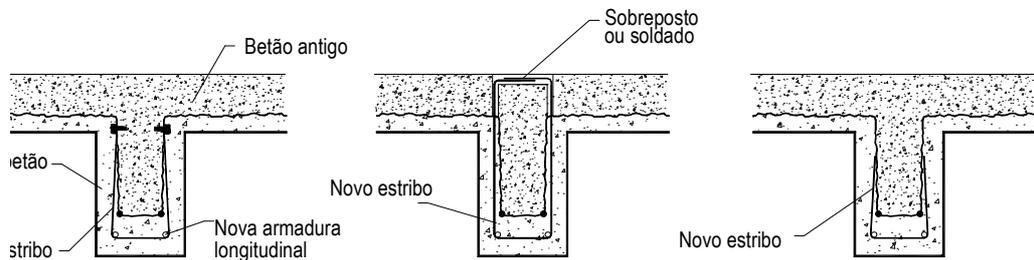
A reparação de vigas é semelhante à reparação de lajes [7]. Para danos ligeiros deve retirar-se todo o betão solto e danificado e, posteriormente, proceder à projecção de um novo betão de modo a refazer toda a peça danificada.

Ao analisar a viga, se se verificar danos de média extensão, deve-se eliminar todo o betão danificado, fazer o reforço da armadura e recobrir toda a zona com betão projectado.

Quando os danos são muito extensos, atingindo grandes profundidades, a solução mais conveniente será demolir a viga e proceder à reconstrução com novo betão armado.

No caso da existência de fissuração nas vigas, deve injectar-se resina epoxi de modo a preencher todos os espaços vazios.

Figura 6. Reparação de vigas [8].

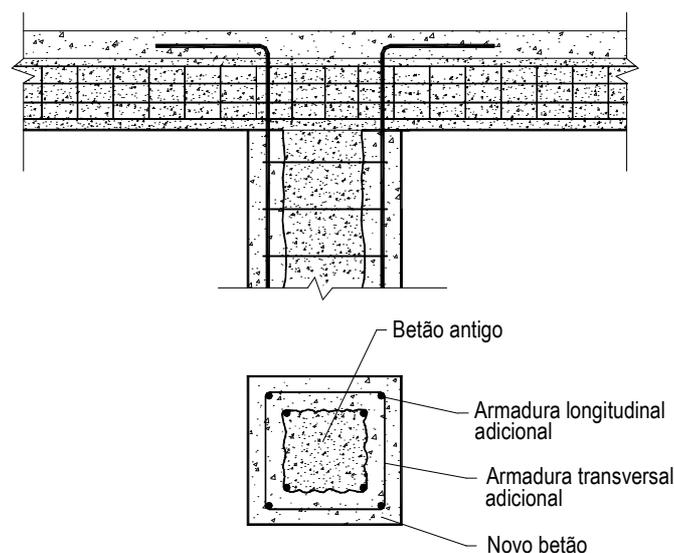
Para danos superficiais, uma remoção com jacto de areia ou água e posterior recobrimento com betão projectado é suficiente. Para danos extensos poderá ser necessário o reforço longitudinal e transversal suplementar.

Quando as armaduras ficam expostas às temperaturas de incêndio os varões podem sofrer encurvadura. Se o deslocamento lateral destes varões for superior a metade do respectivo diâmetro, devem ser cortados e retirados para serem reparados. Exteriormente serão endireitados e novamente colocados no local recorrendo ao processo de soldadura. Trata-se de um processo muito complexo, que exige mão-de-obra qualificada, pelo que envolve elevados custos.

Figura 7. Reparação de pilares [8].
