AVALIAÇÃO DE ALTERNATIVAS AOS REVESTIMENTOS COM ALCATRÃO DE HULHA PARA ESTRUTURAS DE AÇO TOTAL OU PARCIALMENTE IMERSAS EM ESTUÁRIO E ÁGUA DO MAR

J. H. ALEXANDRE ^{(1) (*)}, J. P. FIGUEIREDO ⁽¹⁾, M. C. FERREIRA ⁽¹⁾, A. S. VIEIRA ⁽¹⁾, I. N. ALVES ⁽¹⁾, S. DIAS ⁽¹⁾
e T. C. DIAMANTINO ⁽¹⁾

EVALUATING ALTERNATIVES TO COAL TAR EPOXY COATINGS IMMERSED OR PARTIALLY IMMERSED STEEL STRUCTURES IN ESTUARY AND SEAWATER

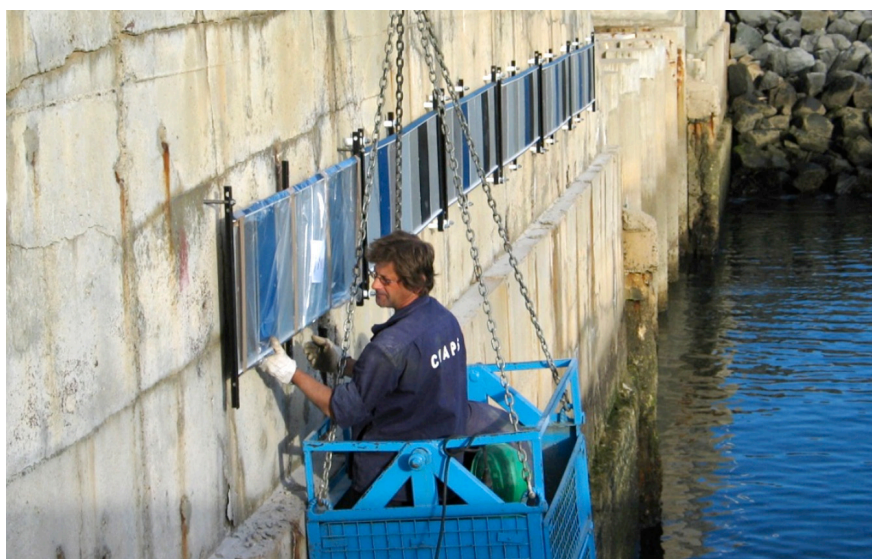
Fig. 1 - Colocação das estruturas de suporte dos provetes nos locais de exposição (Porto de Sines, zona de salpico).

três conjuntos de seis estruturas, distribuídas pelas zonas de salpico, faixa de linha de água e imersa. O primeiro conjunto foi recolhido após dois anos de exposição e os dois restantes serão recolhidos, respectivamente, no final de três e quatro anos de exposição. Neste trabalho incluem-se as observações nos provetes recolhidos após dois anos de exposição. A Fig. 1 ilustra a colocação das estruturas contendo os provetes nos locais de exposição.

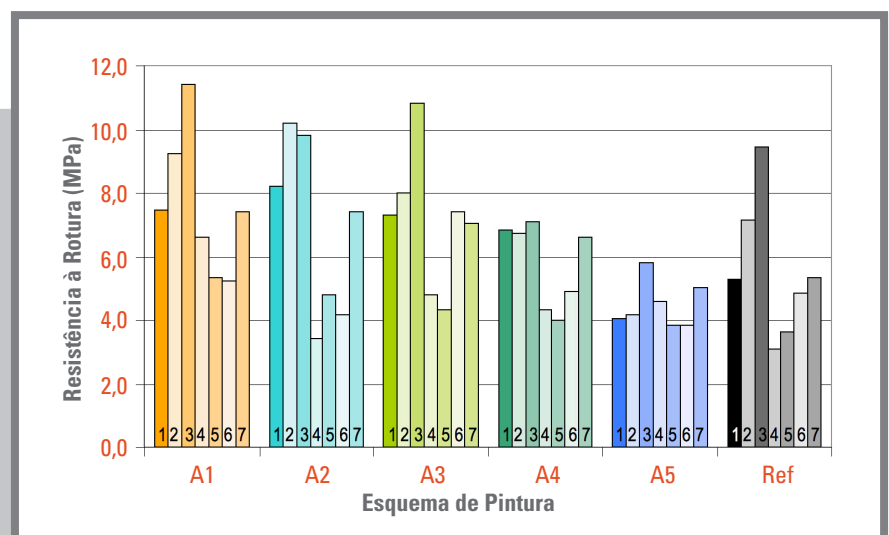
Fig. 10 - Resistência dos revestimentos à rotura, inicialmente e após os ensaios acelerados.

Após os ensaios de RH, RNSN, RSO₂ e de RC, bem como após os ensaios de RAM e de RUV não foram observados defeitos nos provetes sem corte. No que diz respeito à aderência dos revestimentos (Fig. 10 e Fig. 11), verificaram-se, em geral, variações (aumentos ou diminuições) dos valores de resistência à rotura e/ou das zonas de rotura após os ensaios de RH, RNSN, RSO₂, RC, RAM e RUV, relativamente aos valores iniciais. No entanto, apenas foram observadas perdas de aderência ao substrato do revestimento A4, após os ensaios de RH, de RNSN e de RAM, e do revestimento Ref, após o ensaio de RAM. No caso do revestimento A4 observou-se uma diminuição acentuada do valor da resistência à rotura após o ensaio de RAM, que foi acompanhada por alteração da zona de rotura de predominantemente de coesão para

rotura de aderência entre o substrato e a primeira camada. Após os ensaios de RH e de RNSN praticamente não ocorreu alteração do valor da resistência à rotura, mas a natureza de rotura passou a ser predominantemente de aderência entre o substrato e a primeira camada.

No caso do revestimento Ref, embora não se tenha observado diminuição do valor de resistência à rotura após o ensaio de RAM, a rotura após este ensaio passou a apresentar uma componente na zona entre o substrato e a primeira camada, não presente inicialmente.

Nos restantes casos em que se observou diminuição dos valores de resistência à rotura relativamente aos valores iniciais (A1 após os ensaios de RC e de RAM, A2 após os ensaios de RSO₂, de RC e de RAM, A3, A4 e Ref após os ensaios de RSO₂ e de RC) a zona de rotura era predominantemente de aderência entre o revestimento e a cola, não se podendo concluir, por isso, ter havido perda de aderência dos referidos revestimentos.

No caso do revestimento A5 não se verificaram nem diminuições acentuadas do valor de resistência à rotura, nem alterações da natureza da rotura associadas a perdas de aderência ao substrato. De salientar que, inicialmente, a rotura neste revestimento já era predominantemente de aderência entre o substrato e a metalização.

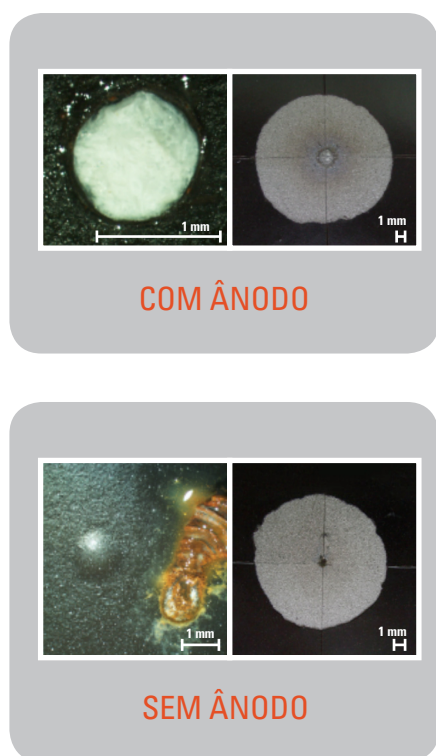
Fig. 13 - Aspecto dos furos nos provetes do revestimento Ref com e sem protecção catódica e empolamento observado e área de perda de aderência do revestimento, após o ensaio de resistência à delaminação catódica.

partir do furo, nem terem outras alterações nessa zona. O revestimento A5 tinha, num dos provetes com ânodo sacrificial, 1 empolamento (S3) a 19,0 mm do furo e num dos provetes sem ânodo 1 empolamento (S4) a 1,0 mm do furo (Fig. 12), mas em nenhum dos provetes se observou destacamento do revestimento. No revestimento Ref também se observou 1 empolamento (S4), que se encontrava a 6,2 mm do furo, mas apenas num dos provetes sem ânodo sacrificial. Este revestimento foi o único que se conseguiu destacar a partir do furo, sendo o destacamento ligeiramente menor nos provetes com ânodo (17,6 mm) do que nos provetes sem ânodo (21,0 mm) (Fig. 13).
