**Desempeño Sísmico de Casas Consistoriales en Tapia Pisada Con y Sin Refuerzo
en Maderas de Confinamiento**

**Pontificia Universidad Javerina
Facultad de Ingeniería
Departamento de Ingeniería Civil
Bogotá
2014**

Trabajo de Grado para optar al título de Ingeniero Civil

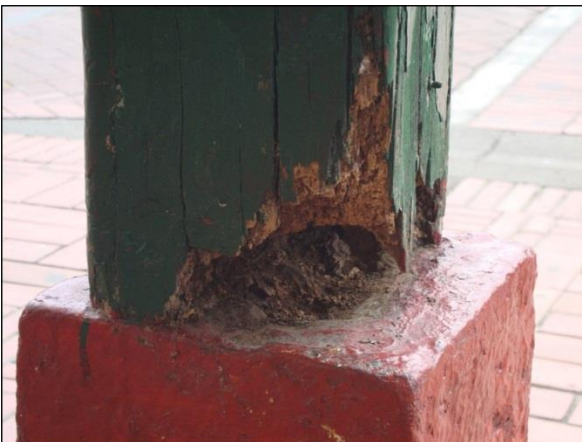
Figura 7 - Descomposición de la madera (Uribe et al., 2013)

Posee muros de 60, 70 y 80 cm de espesor los cuales presentan humedad y erosión, en algunos se evidencian fisuras por cortante en vanos de puertas y ventanas. Existen columnas cuadradas de 15 cm ubicadas en la fachada principal de la casa en el primer y segundo piso sobre pedestales de 30 cm de alto y sección cuadrada de 20 cm, algunas con daños en la base por descomposición de la madera y en los pilares agrietamiento (ver Figura 7 y Figura 8). (Uribe et al., 2013)

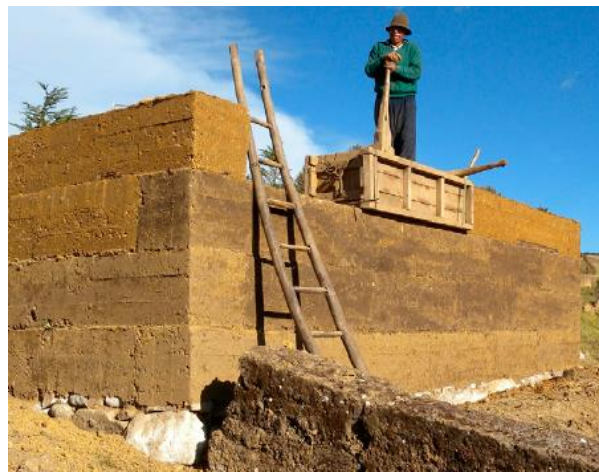
Figura 9 - Proceso constructivo de la tapia pisada (Chang et al., 2013)

La tapia pisada se compacta en capas de 0.10 m con una herramienta denominada pisón que está hecha de madera, la compactación se hace dentro de una formaleta denominada tapial, que consta de 2 tableros de madera de 2 m de largo por 1 m de alto, llamados hojas de tapial y 2 compuertas que dan el ancho del muro (ver Figura 9). Las hojas de tapial descansan sobre elementos horizontales transversales llamados mechinales, los cuales tienen en sus extremos unas cajas donde se instalan los parales que son elementos verticales que ajustan las hojas del tapial para que no se abran con el continuo impacto del pisón (AIS, 2004).

La parte superior de los parales se ajusta con el amarre de fique, una vez se termina de pisar la sección se desmonta el tapial y se desplaza horizontalmente para pisar una nueva sección (AIS, 2004).

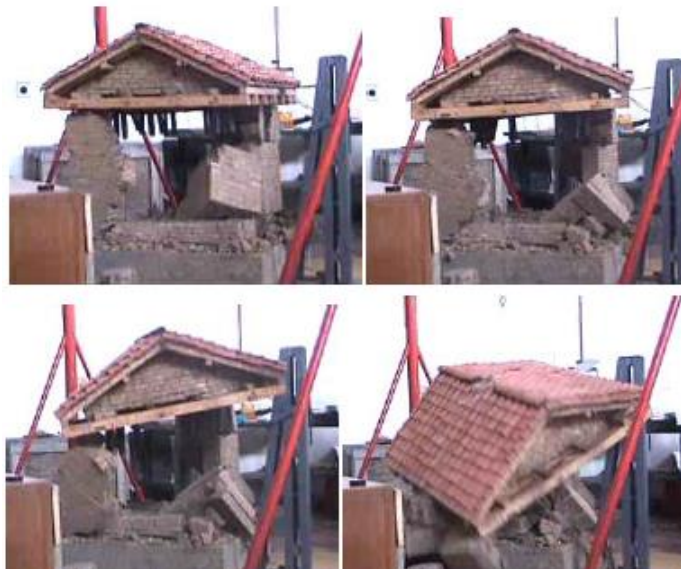
Figura 15 - Colapso de modelo en adobe sin refuerzo (Yamín et al., 2007)

En los muros sin refuerzo, las fallas se produjeron por falta de conexiones monolíticas entre bloques de la estructura, los cuales tienden a separarse por la generación de grietas que van desde las esquinas o puntos de concentración de esfuerzos, hasta aberturas de puertas o ventanas generando colapsos súbitos (Yamin et al., 2003). Ver Figura 15.

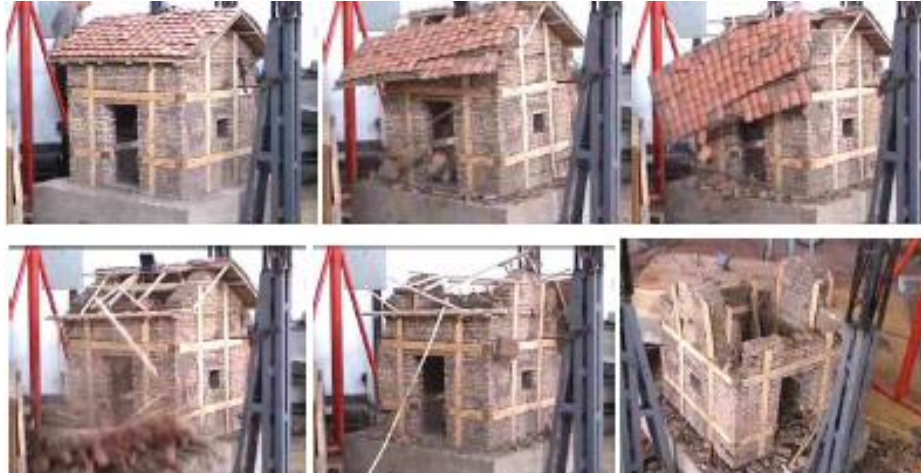
Figura 16 - Colapso del modelo en adobe con refuerzo de madera de confinamiento (Yamín et al., 2007).

Las maderas de confinamiento presentaron una mejor ductilidad y características de disipación de energía, los muros mantuvieron su consistencia y estabilidad global; el sistema evidencia menor riesgo a la pérdida de vida de los ocupantes y variación importante en el mecanismo de colapso esperado (Yamin et al., 2003). Ver Figura 16.

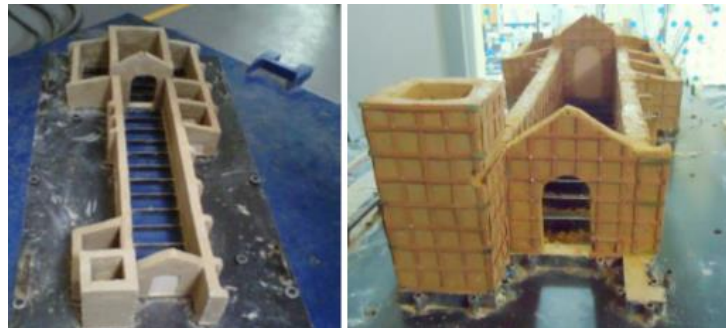
Figura 17 - Modelo de capilla doctrinera con y sin refuerzo (Ruiz et al., 2014)

Se realizó una investigación sobre capillas doctrineras con y sin refuerzo de maderas de confinamiento, la cual consistía en la construcción de un modelo a escala de la capilla de Suesca en tapia pisada aplicándole el sismo regional escalado de Tauramena, manejando una escala 1:50. Estos modelos se fallaron sobre una mesa vibratoria a un ángulo de 45° (Ruiz et al., 2014). Ver Figura 17

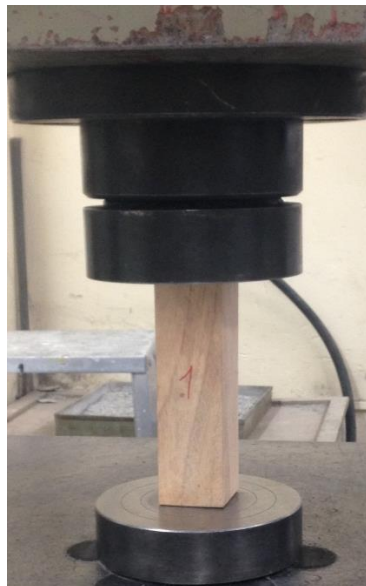
Figura 20 - Montaje de probetas a compresión sobre la máquina universal

El ensayo consiste en colocar la probeta en la máquina universal en donde se le aplica una carga que garantice una deformación de 6 mm/min, a cada probeta sobre sus caras transversales hasta que ésta alcance su carga máxima como se puede ver en la Figura 20.

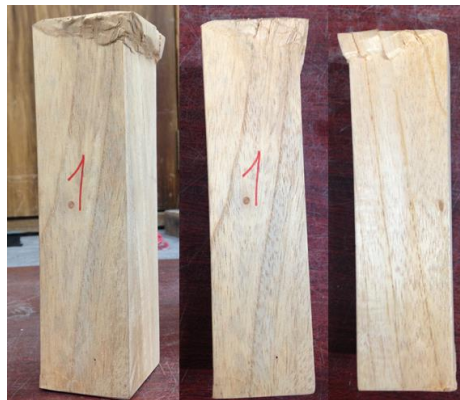
Figura 21 - Tipo de falla de la probeta 1

Se presenta una falla por corte en este ensayo como se muestra en la Figura 21.

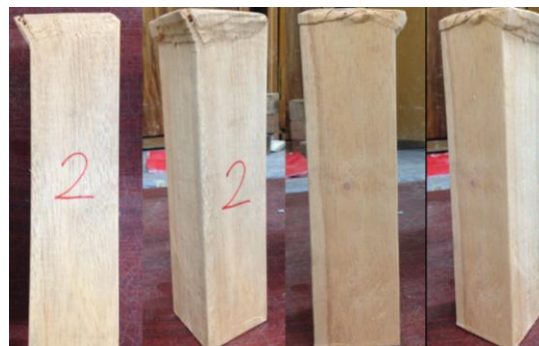
Figura 22 - Tipo de falla de la probeta 2

Al igual que en la probeta 1, la probeta 2 presentó un tipo de falla por corte como se muestra en la Figura 22.

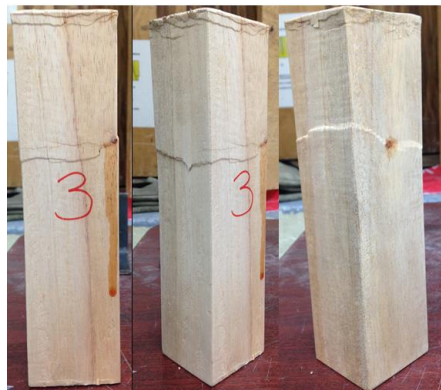
Figura 23 - Tipo de falla de la probeta 3

La probeta 3 presentó una falla por corte y rajadura paralelos a la fibra como se puede ver en la Figura 23.

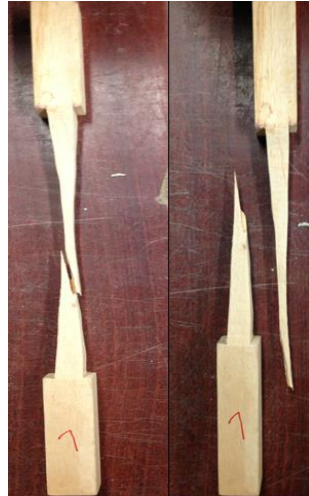
Este procedimiento se realiza sobre las tres probetas a ensayar, hasta que haya una rotura en la probeta. Los datos y resultados de cada probeta se encuentran en las tablas Tabla 10 y Tabla 11. Igualmente, en las figuras Figura 27 y Figura 28 se presentan los tipos de falla de las probetas.

Figura 27 - Falla de la probeta 1 a tensión

Como conclusión de estos resultados, se puede ver que, sometida a esfuerzos de tensión la madera de cedro se comporta como un material frágil. Estas probetas fallaron todas en su sección más pequeña.

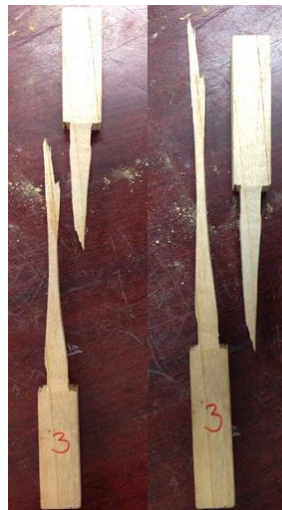
Figura 28 - Falla de la probeta 3 a tensión

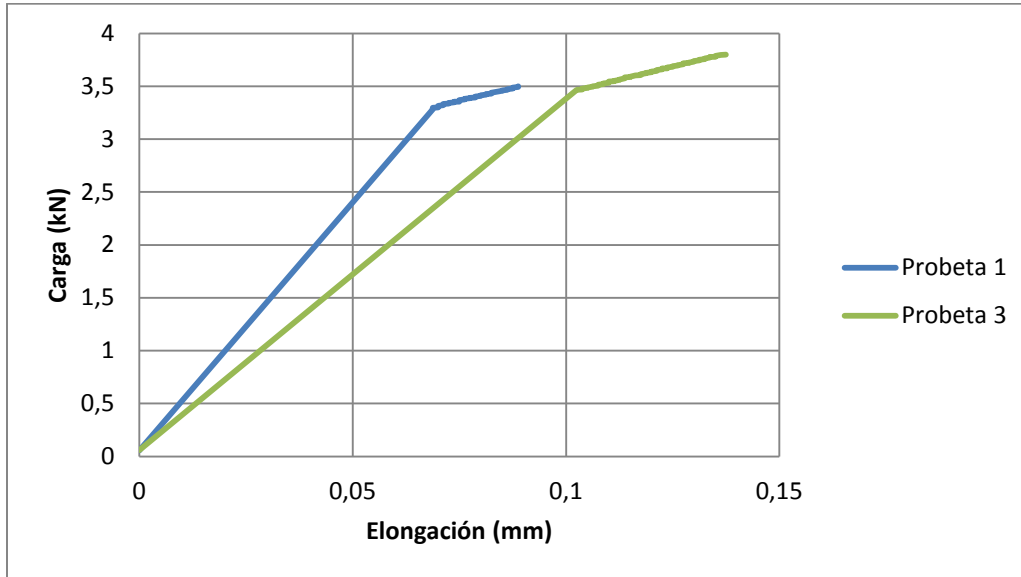
De acuerdo con la Figura 29, Figura 30 y Figura 31, se pueden determinar tres parámetros fundamentales en la descripción de las maderas como lo son la resistencia al límite proporcional, el cual establece el mayor esfuerzo en donde el esfuerzo y la deformación son directamente proporcionales. Igualmente, la resistencia máxima y el módulo de elasticidad (ver Tabla 12).

Figura 29 - Carga vs Elongación de las probetas sometidas a tensión longitudinal

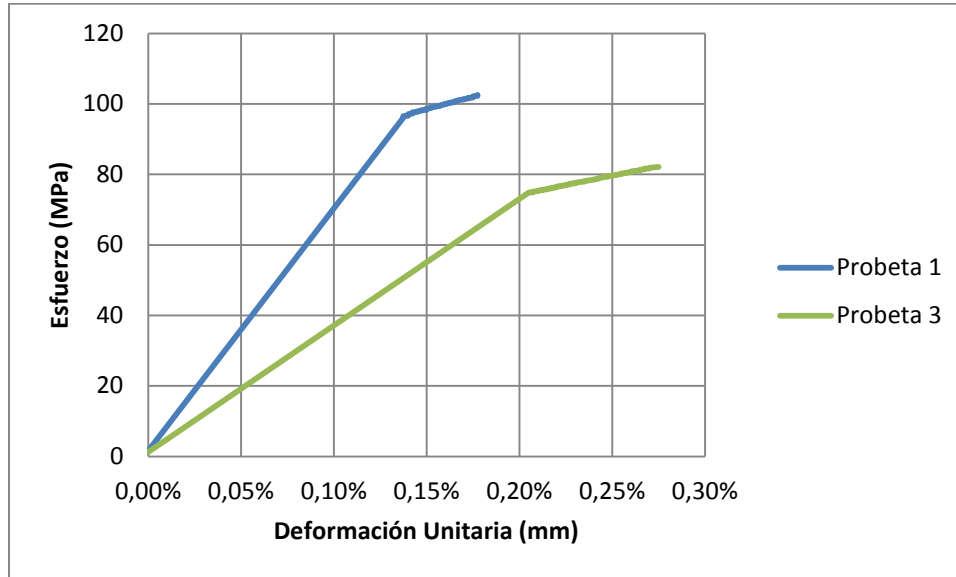
Figura 31 - Esfuerzo vs Deformación Unitaria de las probetas sometidas a tensión longitudinal

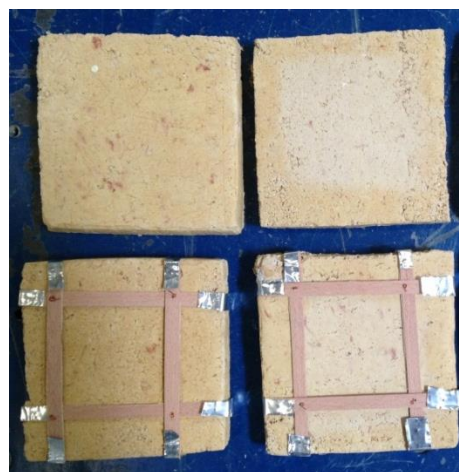
Los muros se desencofraron una semana después y se dejaron cubiertos con plástico 1 semana también para garantizar un secado uniforme. Una vez finalizado el secado, se continuó con el refuerzo de dos muretes con la madera de confinamiento por ambas caras del muro unidas con alambre y una platina de latón en sus bordes (ver Figura 34). Estos muretes serán sometidos a tracción diagonal de acuerdo a la ASTM E519 (ASTM 2010d).

Figura 34 - Muretes a fallar

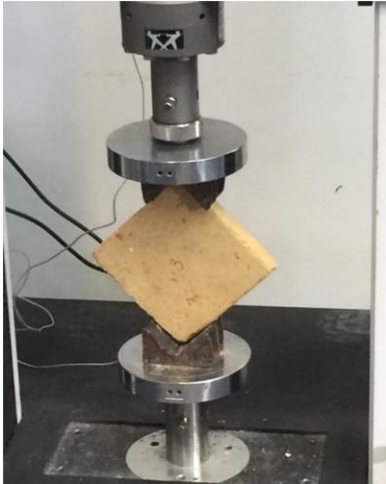
Los muretes con y sin refuerzo de maderas de confinamiento, se apoyaron sobre soportes de acero en posición diagonal como se muestra en las figuras Figura 35 y Figura 36 para ensayarlos en la máquina universal Instron.

Figura 35 - Montaje del murete sin refuerzo

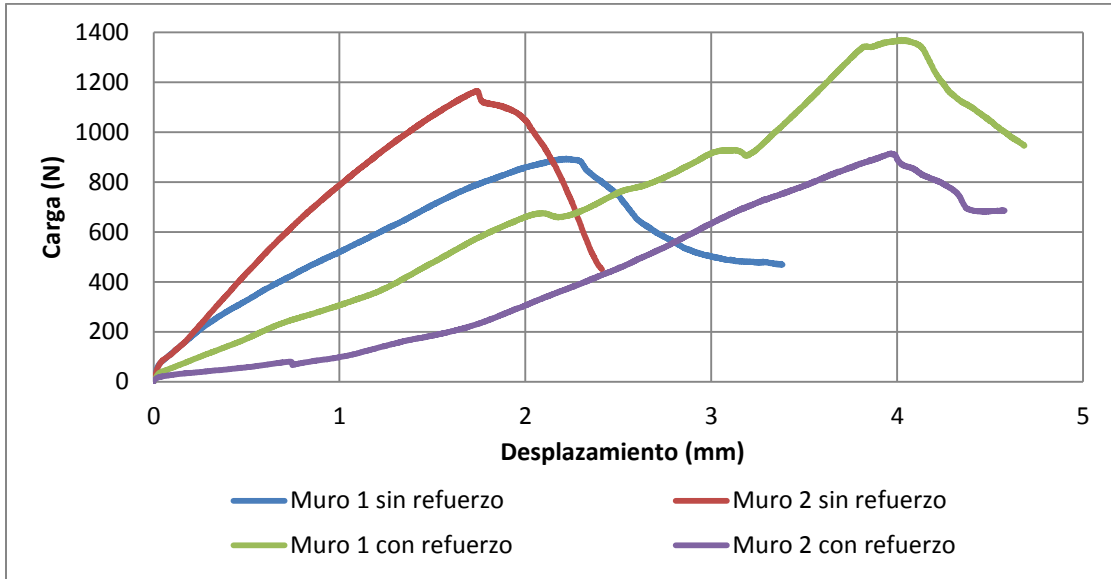
Se obtuvieron los resultados mostrados en la Figura 38, la cual muestra desplazamientos contra carga del ensayo para cada uno de los muros.

Figura 38 - Carga vs Desplazamiento de muretes a tracción diagonal

Para los muros 1 y 2 sin refuerzo, se evidencian cargas máximas de 894.46 N y 1166.21 N respectivamente, llegando en estos puntos a desplazamientos de 2.21 mm y 1.67 mm. Mientras que en los muros con refuerzo 1 y 2, las cargas máximas fueron de 1370.72N y 902.63 N, con desplazamientos de 3.98 mm y 3.63 mm respectivamente.

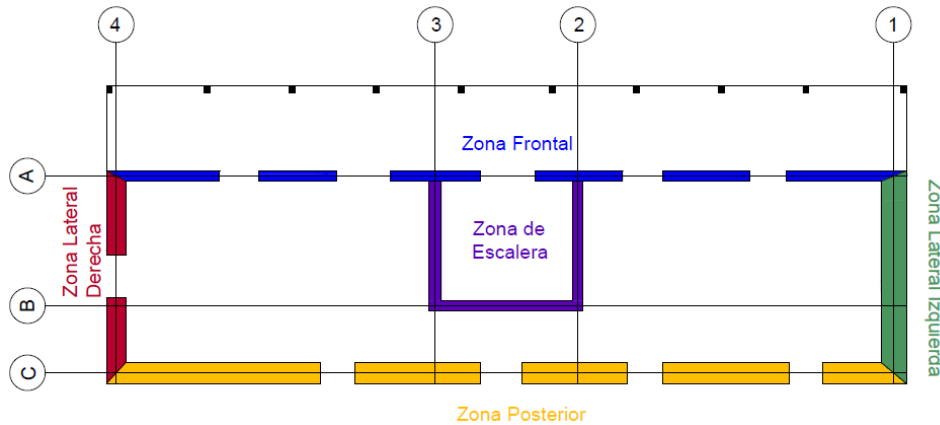
El modelo experimental fue basado en la casa consistorial de Cogua, Cundinamarca (ver Figura 43) a una escala 1:20, ya que esta escala se ajusta al tamaño de la mesa vibratoria, el modelo se construye en una formaleta hecha de acero A-36 con su respectiva base con el mismo tipo de acero, ésta se hizo teniendo las dimensiones de la Tabla 14

Figura 43 - Esquemas de muros del modelo a escala en plantas 1 y 2

Se realiza un esquema de la casa consistorial con sus respectivos ejes con el fin de entender y analizar de mejor manera la ubicación de las grietas y fisuras producidas por los eventos sísmicos. (Ver Figura 43)

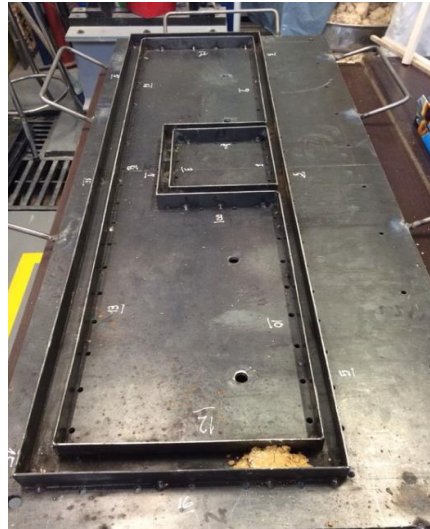
La cimentación que se utiliza para el modelo sin reforzar y el modelo reforzado es la misma, pues se considera que ésta no falla ni cambia, ya que en la vida real ésta si es afectada por los movimientos telúricos. Consiste de un canal metálico que se encuentra sobre la base de la formaleta con la misma geometría del perímetro de la casa con una profundidad de 3 cm, en donde el espesor varía de acuerdo a los muros que estarán encima. Ver Figura 44

Figura 44 - Base metálica de la formaleta

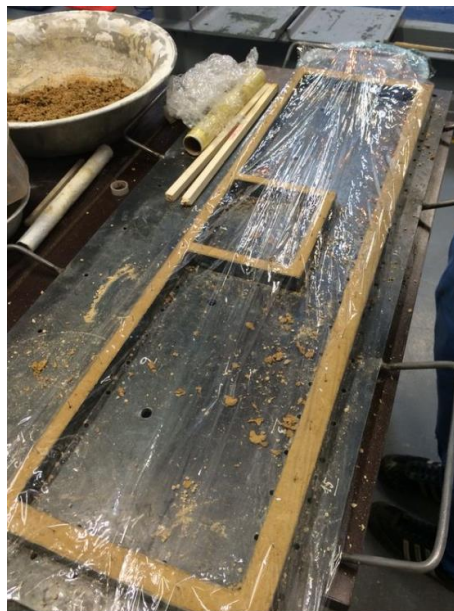
El material a usar se compone de 2 partes de material granular (pasa tamiz No. 4 y retiene tamiz No. 10), $\frac{1}{2}$ parte de arena, $\frac{1}{2}$ parte de cal y agua hasta que se obtenga la consistencia adecuada, dada por la arquitecta Cecilia Teresa López quien es experta en construcción en tierra. Este material se compacta con un pisón de madera dentro del canal hasta quedar a ras de éste. Ver Figura 45

Figura 45 - Cimentación de la estructura

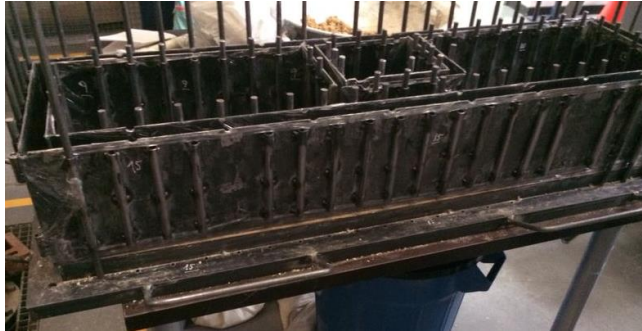
Se arma la formaleta del primer piso (ver Figura 46) previamente forrada en papel *vinipel*, el cual evita que ésta se adhiera al material, y se amarra entre bordes para no tener desajustes en el espesor de los muros. El material a usar se compone de 5 partes de material pasa tamiz No. 10, 1 parte de arcilla, 1 parte de cal, una capa de fibra de fique sobrepuesta en la mezcla y agua hasta obtener la consistencia requerida.

Figura 46 - Formaleta armada del primer piso

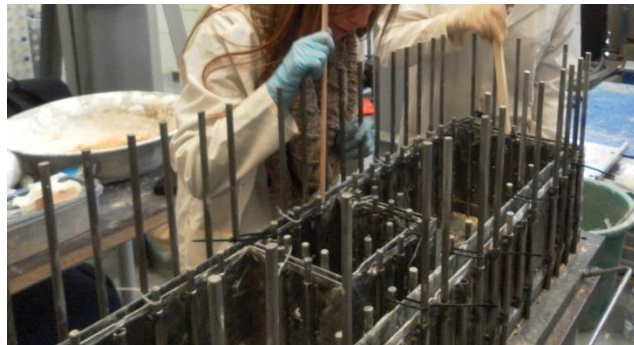
Se compacta el material con varios pisones de madera, que van variando de acuerdo al espesor del muro, en capas de aproximadamente 5 cm (ver Figura 47), que corresponden a la altura a escala de un tapial.

Figura 47 - Proceso de compactación de los muros

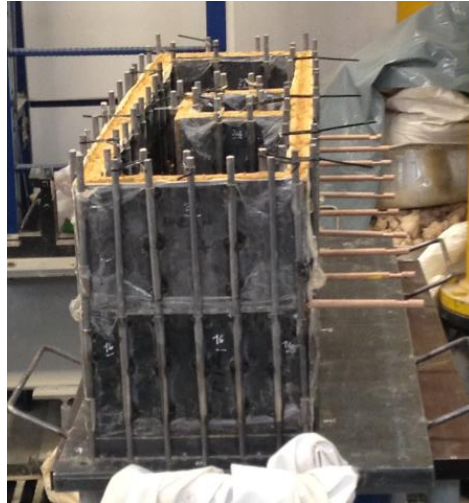
Al terminar los muros del primer piso, se procede a colocar las vigas de cedro del sistema de entrepiso para así seguir con el armazón y ajuste de la formaleta del segundo piso y repetir el proceso de compactación de los muros (ver Figura 48).

Figura 48 - Muros construidos del modelo sin refuerzo

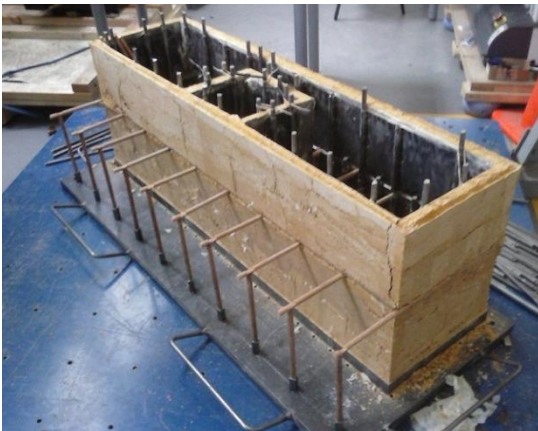
Después de 4 semanas de haber terminado la compactación, se desencofran los muros sobre la mesa vibratoria (ver Figura 49), para proceder a reparar fisuras, abrir puertas y ventanas (ver Figura 50), y pintar muros, viguetas y columnas con el fin de dejar listo el modelo para ponerle la cubierta (ver Figura 51) y así cargarlo y fallarlo (ver Figura 52).

Figura 49 - Modelo sin refuerzo recién desencofrado

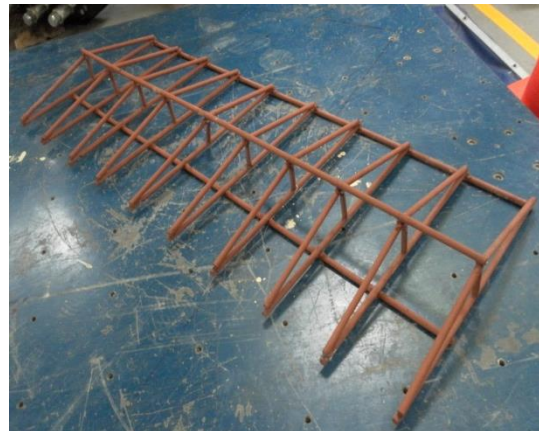
Figura 51 - Cubierta de la estructura

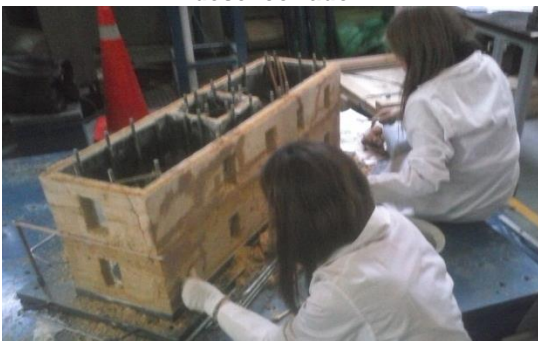
Figura 50 - Proceso de apertura de puertas y ventanas

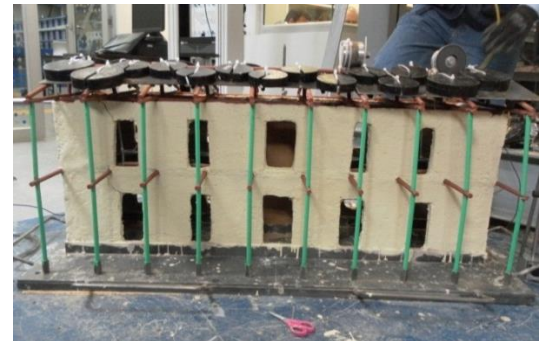
Figura 52 - Modelo sin refuerzo antes de la falla

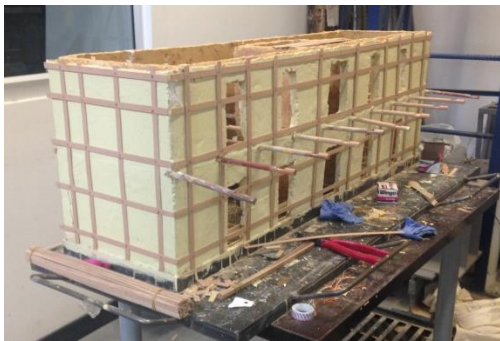
Para la construcción del modelo reforzado con maderas de confinamiento se emplean los mismos pasos del modelo no reforzado. Sin embargo, se adicionan a este modelo varios pasos por tener refuerzo. El refuerzo se elabora en madera de chapilla de cedro de 1 cm de ancho y 1 mm de espesor.

El refuerzo se coloca de acuerdo a la Figura 12 y sus uniones de acuerdo a la Figura 11, teniendo en cuenta una escala 1:20, se separa a 7.5 cm entre maderas, a 3 cm de las esquinas, a 2.5 cm desde la cimentación y a 2 cm en el entrepiso y la cubierta. En las uniones entre refuerzos verticales y horizontales se pasa un alambre de cobre con un diámetro inferior a 0.4 mm, el cual corresponde a una varilla roscada de acero en una escala real con diámetro de $\frac{1}{4}$ ", al cual se le hace un nudo en ambos lados, lo que equivale a la arandela y a la tuerca, para asegurar que exista confinamiento de los muros (ver Figura 53). Igualmente, para asegurar que el refuerzo trabaje en conjunto, se unió en las esquinas tanto internas como externas, así como entre puertas y ventanas con lámina de latón y alfileres de camisa que garantizaran esta unión, éstos a su vez corresponden al refuerzo con platinas de acero y tornillos en escala real (ver Figura 54).

Figura 53 - Colocación de la madera de refuerzo

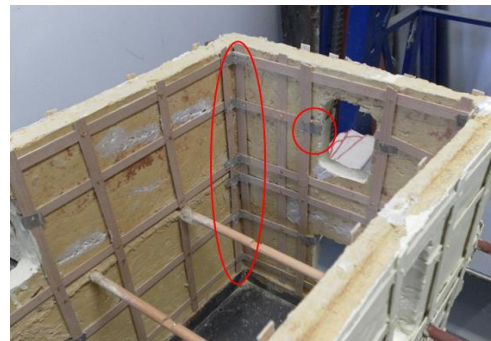
Figura 54 - Unión entre esquinas, puertas y ventanas

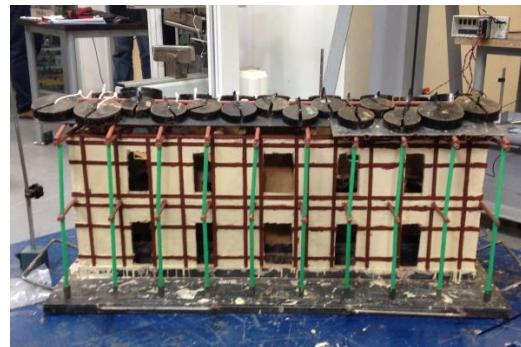
Finalmente, se pintan las maderas para tener una mejor visibilidad de su comportamiento en el momento del sismo (ver Figura 55) y luego se pone el modelo nuevamente en la mesa vibratoria con las mismas cargas (6 kg en el entrepiso y 43 kg en la cubierta) para someterlo al mismo sismo (ver Figura 56)

Figura 56 - Modelo reforzado con cargas antes del sismo

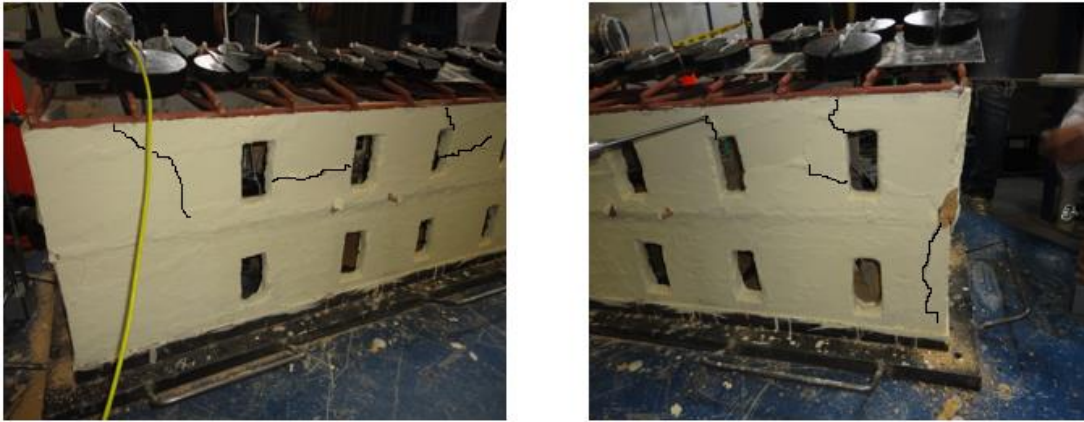
Figura 64 - Agrietamientos producidos en zona posterior por el evento sísmico

En consecuencia al evento sísmico se generaron fisuras de forma vertical entre los ejes 3 y 4 en el eje C en el segundo piso y fisuras horizontales entre los ejes 2 y 3 del eje C, también en el segundo piso. A su vez, se presentaron fisuras en los vanos de las ventanas entre los ejes 1 y 2 del eje C, y se generó una fisura vertical en el primer piso en

la unión de los ejes 1 – C desde el entrepiso hasta el inicio de la cimentación. (Ver Figura 64)

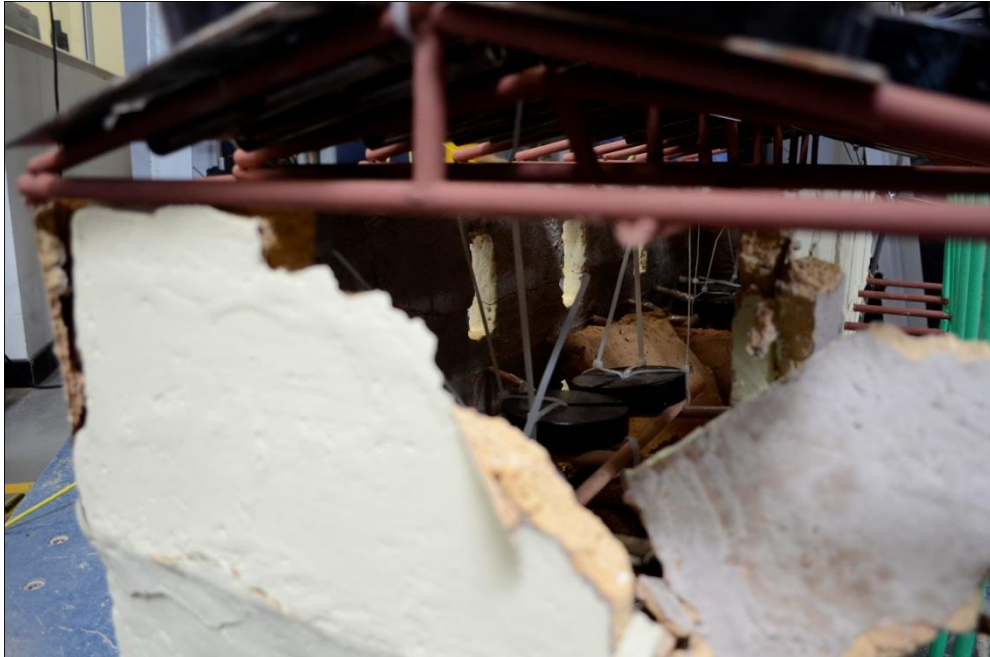
Figura 66 - Colapso de la escalera en el segundo piso

Ocurrió el colapso de los muros de los ejes 2 y 3, generando la destrucción del entrepiso (ver Figura 66).

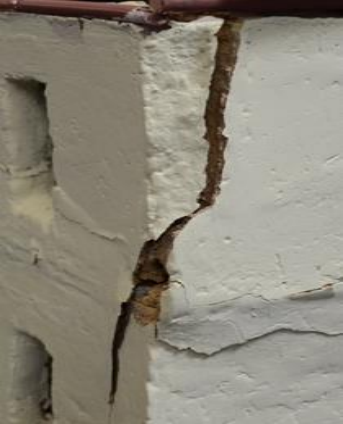
<p>La grieta vertical presentada en la unión del muro aparece debido a los esfuerzos de tracción generados en la parte superior de los muros, provocando una grieta que se propaga de arriba hacia abajo.</p>

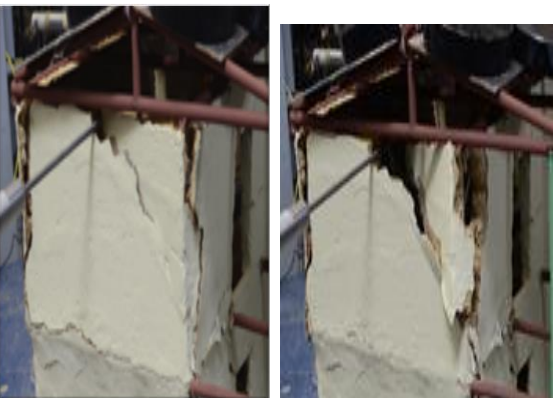
<p>El colapso del muro ocurrió después de haberse generado grietas verticales, las cuales generaron vibraciones independientes de un muro respecto a otro, como consecuencia de la concentración de esfuerzos de tracción.</p>

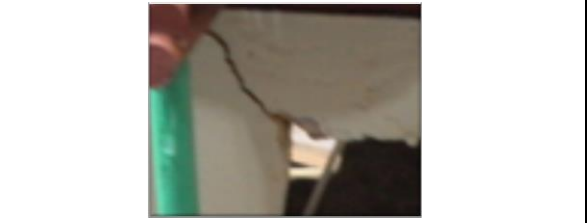
<p>La grieta en el vano superior de la puerta es ocasionada por las esfuerzos de cortante.</p>

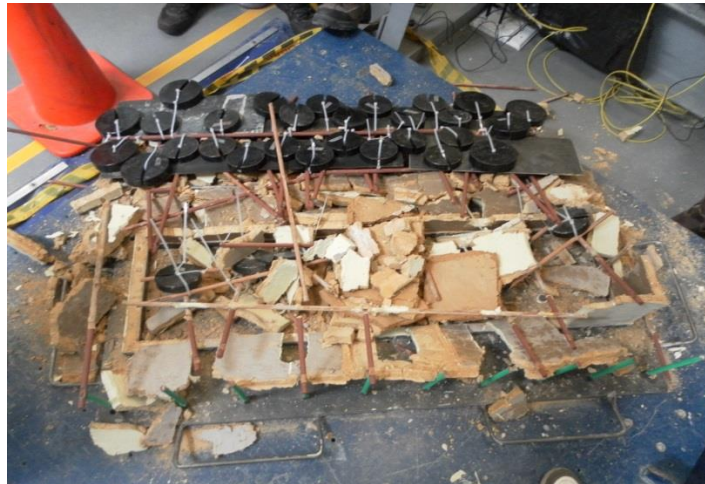
Figura 68 - Colapso total del modelo sin refuerzo

El colapso ocurrió de manera instantánea y total, donde el segundo piso colapsó primero junto con la cubierta, cayendo sobre los muros de la zona posterior y causando el colapso total del primer piso (ver Figura 68).
