DIAGNÓSTICO DEL ESTADO ACTUAL, DE LA CICLORUTA EN EL SECTOR DE: ENGATIVÁ, FONTIBÓN, BARRIOS UNIDOS Y TEUSAQUILLO

Sergio Andrés Escobar Mariño 503129—Daniel David Quevedo Molina 503189

Tutor de proyecto: Ing. Álvaro Rodríguez

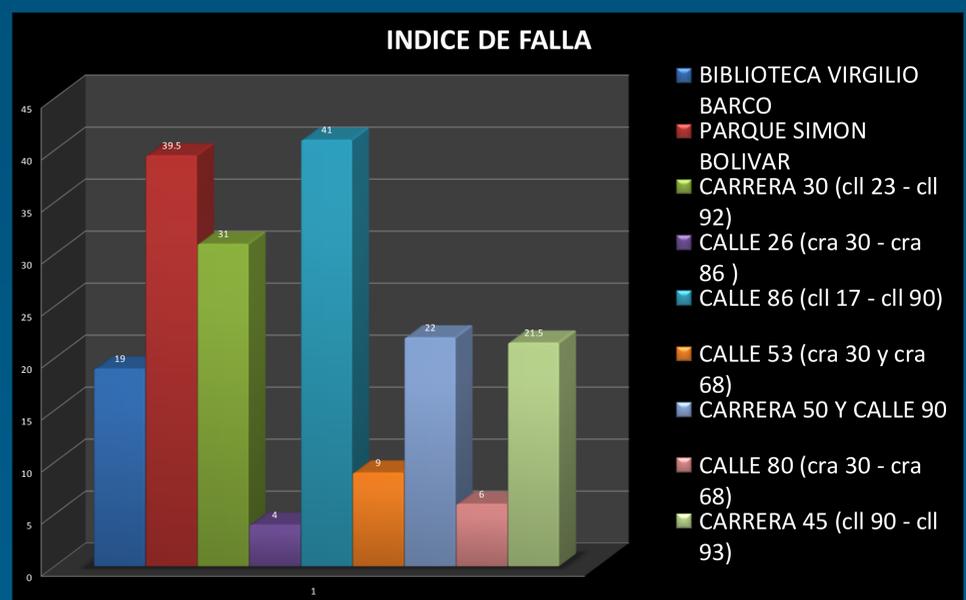
CONSOLIDADO INDICE DE FALLA			
TRAMO	INDICE DE FALLA	ESTADO SUPERFICIAL PAVIMENTO	ESTADO SEÑALIZACION
BIBLIOTECA VIRGILIO BARCO	19	BUENO	MALO
PARQUE SIMON BOLIVAR	39.5	REGULAR	MALO
CARRERA 30 (cll 23 - cll 92)	31	REGULAR	REGULAR
CALLE 26 (cra 30 - cra 86)	4	BUENO	BUENO
CALLE 86 (cll 17 - cll 90)	41	REGULAR	REGULAR
CALLE 53 (cra 30 y cra 68)	9	BUENO	BUENO
CARRERA 50 Y CALLE 90	22	BUENO	BUENO
CALLE 80 (cra 30 - cra 68)	6	BUENO	BUENO
CARRERA 45 (cll 90 - cll 93)	21.5	BUENO	REGULAR

- Se logró identificar que tramos como el de la avenida Cali (cra 86) y el tramo ubicado en el perímetro del parque simón bolívar, se encuentran actualmente con varias falencias en su estructura del pavimento como se puede evidenciar en los formatos
- Aunque hubieron varios tramos entre calles donde la condición del la estructura del pavimento y señalización no son las más idóneas, cuando se analiza el tramo completo el estado mas crítico en estos 4 sectores no baja de regular
