10º Congresso Nacional
de Mecânica Experimental

REPARAÇÃO DE TAIPA COM CALDAS À BASE DE TERRA E CAL HIDRAÚLICA

REPAIR OF RAMMED EARTH WITH MUD AND HYDRAULIC LIME BASED GROUTS

This paper presents an experimental program on the assessment of the performance of a mud grout and of a commercial hydraulic lime grout in the repair of cracks in rammed earth walls. Diagonal compression tests were conducted on rammed earth wallets, which were retested after repairing with the injection of the grouts. The grouts presented similar repair efficiency.

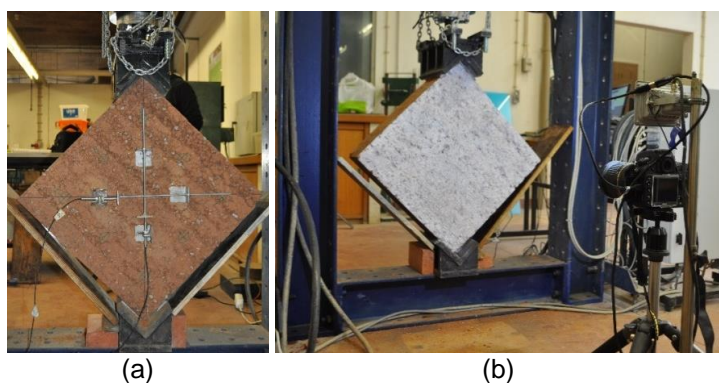
Fig. 1 – Ensaios de compressão diagonal: (a) LVDTs; (b) correlação digital de imagem.

Os ensaios de compressão diagonal foram executados segundo o procedimento da ASTM E 519 (2002), após um período longo de secagem dos muretes. O respetivo esquema de ensaio é apresentado na Fig. 1, destacando-se que as deformações, numa das faces, foram medidas com recurso a dois LVDTs, fixos no terço intermédio de cada diagonal do murete (fixos na direção vertical e horizontal). As deformações da outra face foram medidas com recurso a correlação digital de imagem, pelo que a superfície foi pintada de forma a criar-se um padrão com pequenos pontos pretos de distribuição aleatória. Os apoios utilizados, para colocar os muretes na diagonal e efetuar o carregamento, são de aço e têm uma largura de apoio de cerca de 100 mm. O contato entre provete e apoio foi regularizado com recurso a bandas de borracha neoprene. Os ensaios foram executados com aplicação de carga em controlo de deslocamento monotónico, com uma velocidade de 0,002 mm/s. Note-se que este procedimento foi utilizado no primeiro e segundo ensaio de cada parede, sendo que o segundo ensaio foi executado cerca de 28 dias após a reparação.

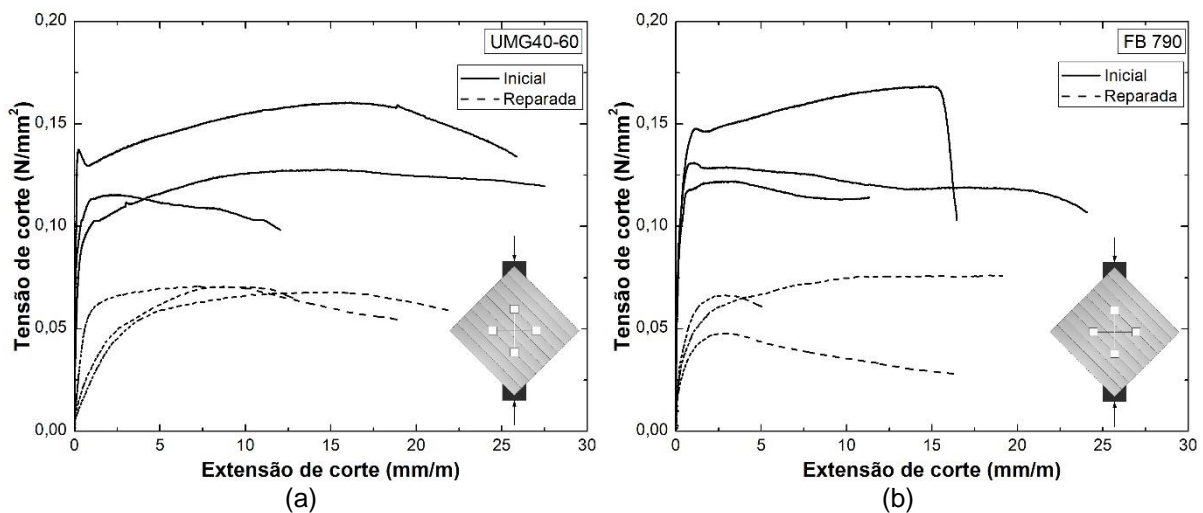
Fig. 4 – Curvas extensão-tensão de corte dos muretes: (a) calda NMG40-60; (b) calda FB 790.

As curvas extensão-tensão de corte obtidas de cada ensaio de compressão diagonal são apresentadas na Fig. 4 e a

De uma forma geral, as curvas extensão-tensão de corte iniciais são caracterizadas por um pico inicial da tensão de corte, seguido de uma acentuada perda de rigidez. Este comportamento é semelhante ao observado anteriormente por Silva (2013), em que o aparecimento do pico de tensão inicial pensa-se estar relacionado com a perda de coesão do material, garantida pela capacidade ligante da argila. Assim, até este ponto o comportamento ao corte dos muretes parece resultar da coesão da argila, e do atrito e imbricamento produzidos pelas partículas grossas. Depois deste ponto, o comportamento ao corte parece depender apenas do atrito e imbricamento. Os muretes também apresentaram uma deformação de corte elevada, pelo que é expectável que esta capacidade tenha um papel relevante na dissipação de energia durante um sismo.

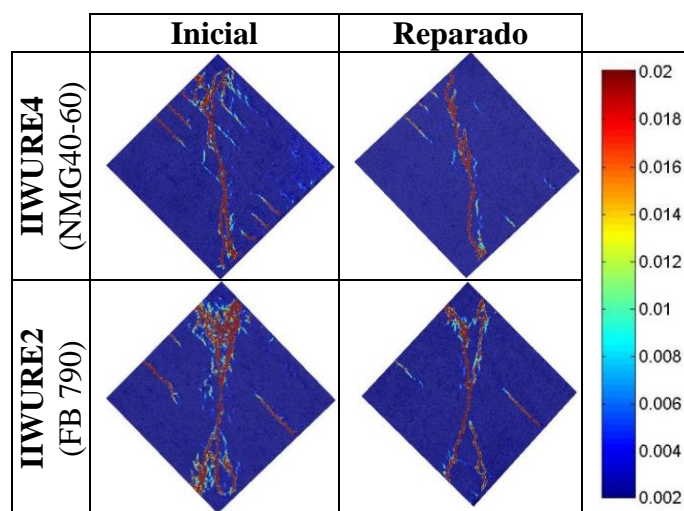
Fig. 5 – Extensões principais máximas das paredes IIWURE2 e IIWURE4 (perto da rotura).

Na Fig. 5 são apresentados os campos de extensões principais máximas dos muretes IIWURE4 (reparado com a calda NMG40-60) e IIWURE2 (reparado com a calda FB 790), obtidos através de correlação digital de imagem. Estas imagens foram obtidas nos dois ensaios de cada murete para um estado de deformação próximo da rotura, permitindo obter uma ideia do dano ocorrido. Além disto, a técnica utilizada permite também seguir a evolução do dano com o decorrer do ensaio.

De uma forma geral, o modo de rotura dos muretes no primeiro ensaio é caracterizado pela formação de uma fenda principal (ou conjunto de fendas) com a orientação da diagonal (vertical) do murete, e que se estende por toda a sua extensão. A iniciação desta fenda ocorre de forma repentina no meio do murete, imediatamente antes de ser atingido o pico inicial da tensão de corte, e propaga-se em direção aos apoios. Durante estes ensaios, também se observou a formação de fendas nas interfaces entre camadas, tendo sido verificada uma maior incidência no murete IIWURE4. No caso do segundo ensaio, também ocorreu a formação da fenda na diagonal do murete, mas o seu desenvolvimento iniciou-se mais cedo e ocorreu de forma progressiva. Verificou-se ainda que o desenvolvimento da

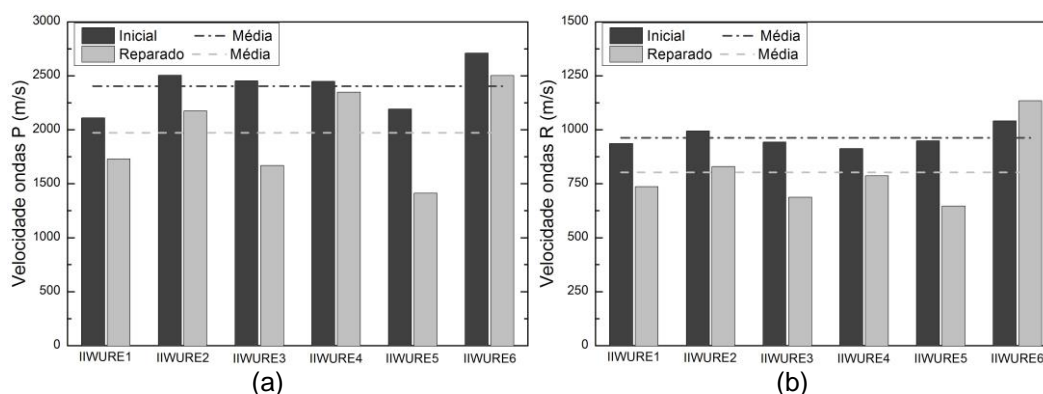
Fig. 6 – Resultados dos ensaios sínicos: (a) diretos; (b) indiretos.

Os resultados dos ensaios sínicos são apresentados na Fig. 6. Os ensaios diretos do primeiro ensaio apresentam uma velocidade média das ondas P de cerca 2469 m/s, que é um valor comparável ao de uma alvenaria média-boua. Este valor reduziu-se em cerca de 18% nos muretes reparados, o que demonstra uma perda de homogeneidade do material, conseqüente da presença de dano não reparado na taipa. Além disto, as duas caldas usadas apresentam resultados semelhantes, pelo que estes ensaios não parecem refletir diferenças nas suas propriedades. Podem ser realizadas observações semelhantes no caso dos ensaios indiretos, onde a velocidade média das ondas R do primeiro ensaio foi de cerca de 963 m/s e diminui em cerca de 17% no segundo. Note-se ainda que pensa-se que as medições dos ensaios sínicos sejam afetadas pela argamassa de selagem, que poderá preencher até cerca de 20 mm o interior da fenda com um material inferior à taipa e à calda. Assim, torna-se difícil concluir sobre a fiabilidade dos ensaios sínicos para avaliar quantitativamente a eficiência da reparação de fendas em paredes de taipa através da injeção de caldas.
