Brandsäkerhet i lantbruksbyggnader

– Tankar och reflektioner hos drabbade lantbrukare

Fire safety in agricultural buildings

– Reflections from affected farmers

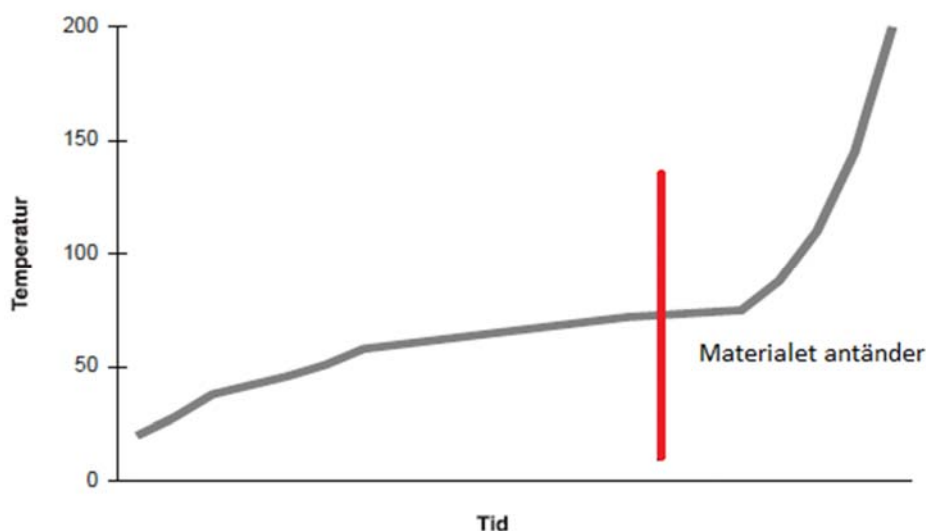
Figuren nedan visar händelseutvecklingen vid organiskt material, tiden kan variera från dagar till några veckor men temperaturutvecklingen är relativt generell. (LBK 2000)

Figur 1: Händelseförloppet vid självantändning vid organiskt material. (LBK, 2000, s5) Egen Bearbetning

För att värme ska uppstå i ett organiskt material måste det komma i kontakt med syre. Vid kontakt med syre bildas en biologisk process som bidrar till att nedbrytning med mikroorganismer ökar temperaturen i materialet. I takt med att temperaturen når cirka 75°C avslutas den biologiska processen men på grund av den höga värmen fortsätter vattenavdunstningen. När bakteriernas aktivitet efter hand har minskat kan värmen snabbt öka på grund av kemiska reaktioner och i värsta fall leda till självantändning. Tidsintervallet från att processen startar till att en eventuell brand uppstår kan variera stort, från några dagar till flera veckor, se figur 1. (Nilsson, 1991)
